# Lenderi tüüpi korterelamu Pelgulinnas

Rohu 18, Tallinn, Harjumaa

## SISUKORD

## 2. Hoone materjalikasutuse ja tehnilise seisukorra kirjeldus

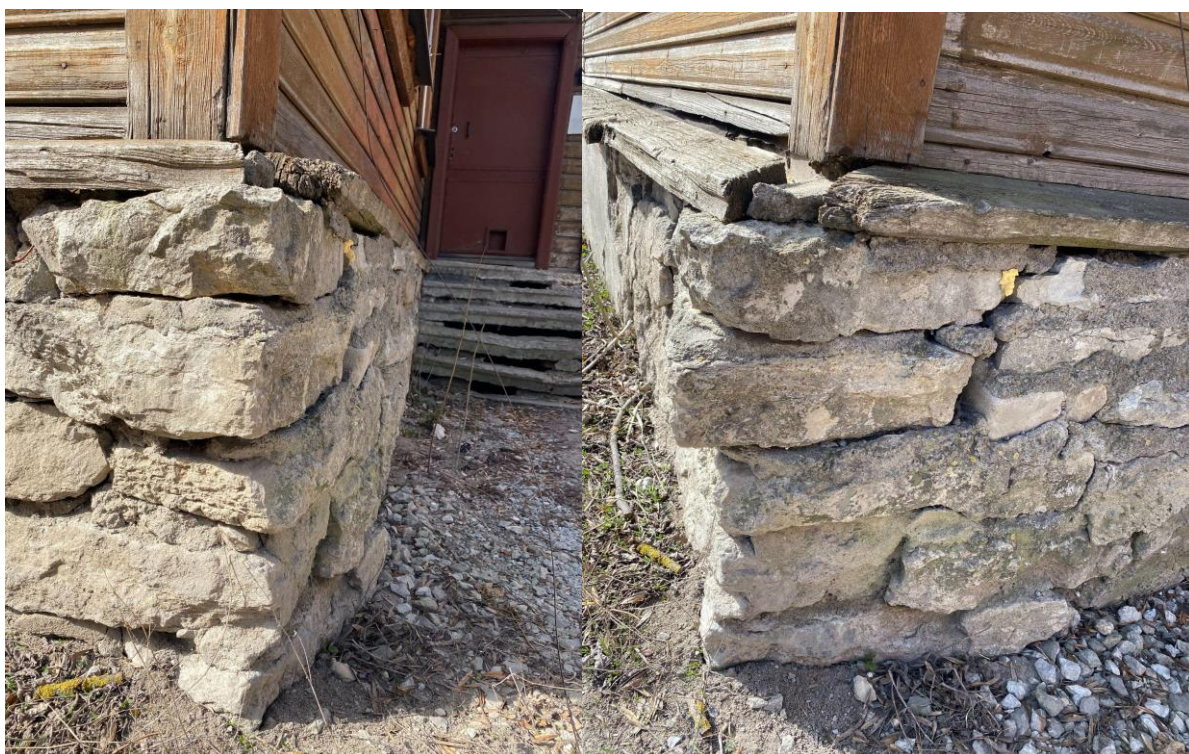
Vaadeldes sokliosa mitte väga korrapäraseid vuuke ja sealt kukuvat krohvi annab see alust arvata, et algupäraselt oli see kaetud krohvi. Praeguseks on sokkel halvas seisus, praguline, mõned kivid rivist välja vajunud ja krohvist järel üksikud jäänused (ill.5-8).

Illustratsioonid 5 ja 6 Rohu 18 sokli seisukord hetkel 2023

Paekivist sokkel ja vundament tuleks puhastada juhuslikest ja mitte korrektseks paranduseks kasutatud materjalidest, puhastada ka vanadest krohv jääkidest ja muust mustusest. Seejärel teha vuugi parandused kasutades õigeid materjale, soovitatavalt lubimörti. Tagada korralik drenaaž ja hüdroisolatsioon.

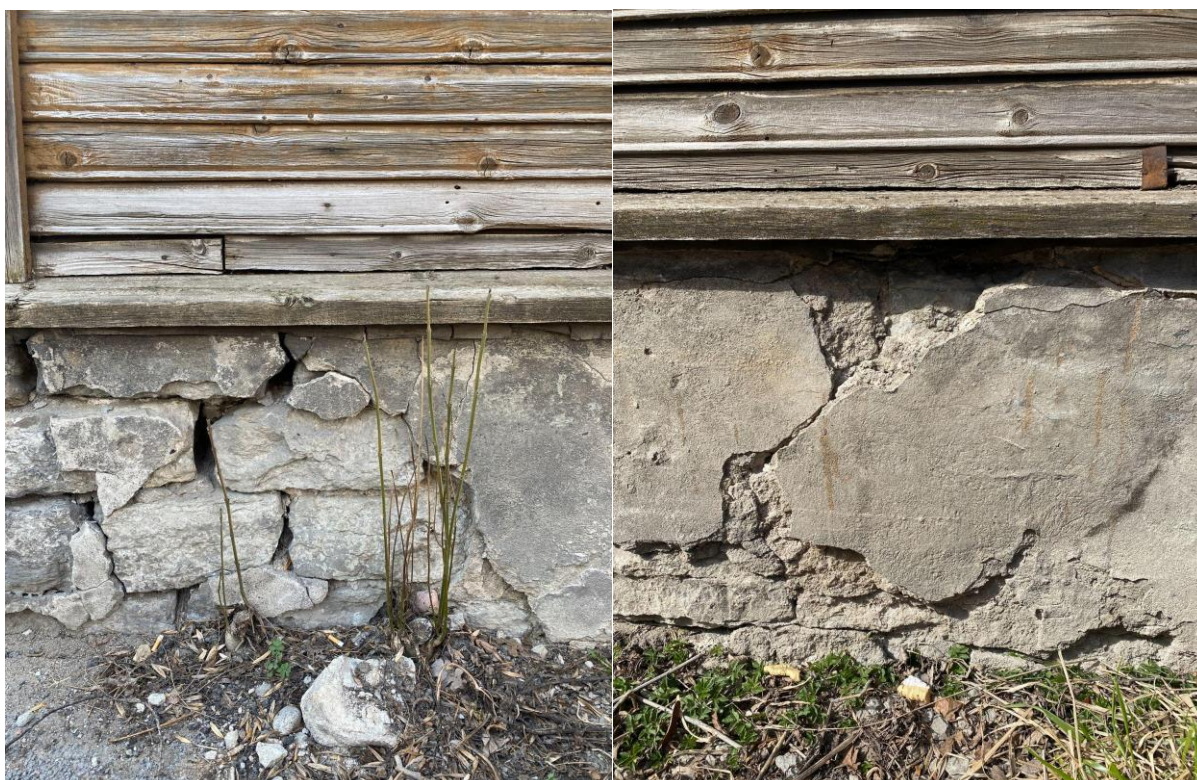
Illustratsioonid 7 ja 8 Rohu 18 soklil säilinud krohviosa 2023

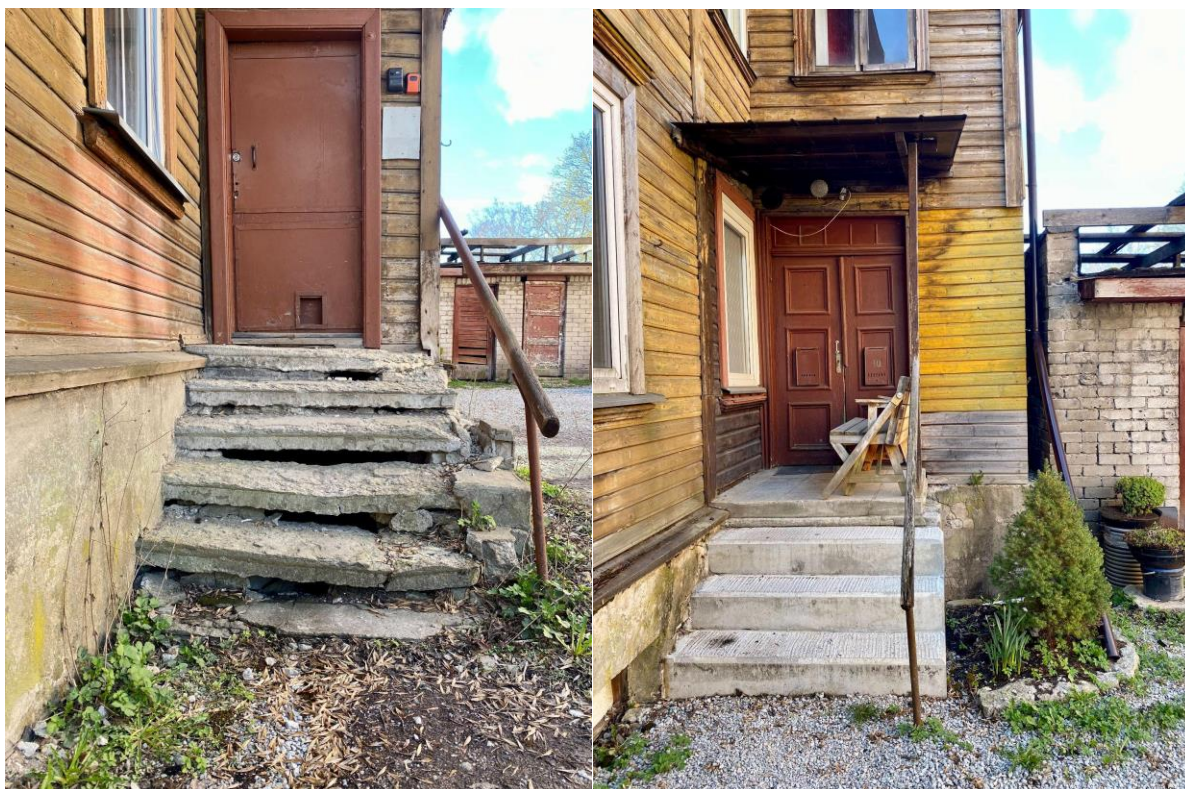
Kahest maja välistrepist (mõlemad hoovipoolsed) on üks tavapärasest kasutamisest ja ilmastikust kulunud, murenenud ja vajunud, teine (paar aastat tagasi) kokku kukkunud trepp on asendatud uue, betoonist valatud trepiga (ill.9-10).

Illustratsiooni 9 ja 10 Rohu 18 välistreppide ja välisuste (Lisa 2 joonis 1 ja 3 VU-2 ja VU-3) seisukord 2023

Treppide suhtes, kuna üks trepp on juba kokku varisenud ja asendatud betoonist trepiga ning teine on kohe kohe kokku kukkumas, siis ilmselt ka see tuleks teise järgi teha betoonist (ill.9-10)

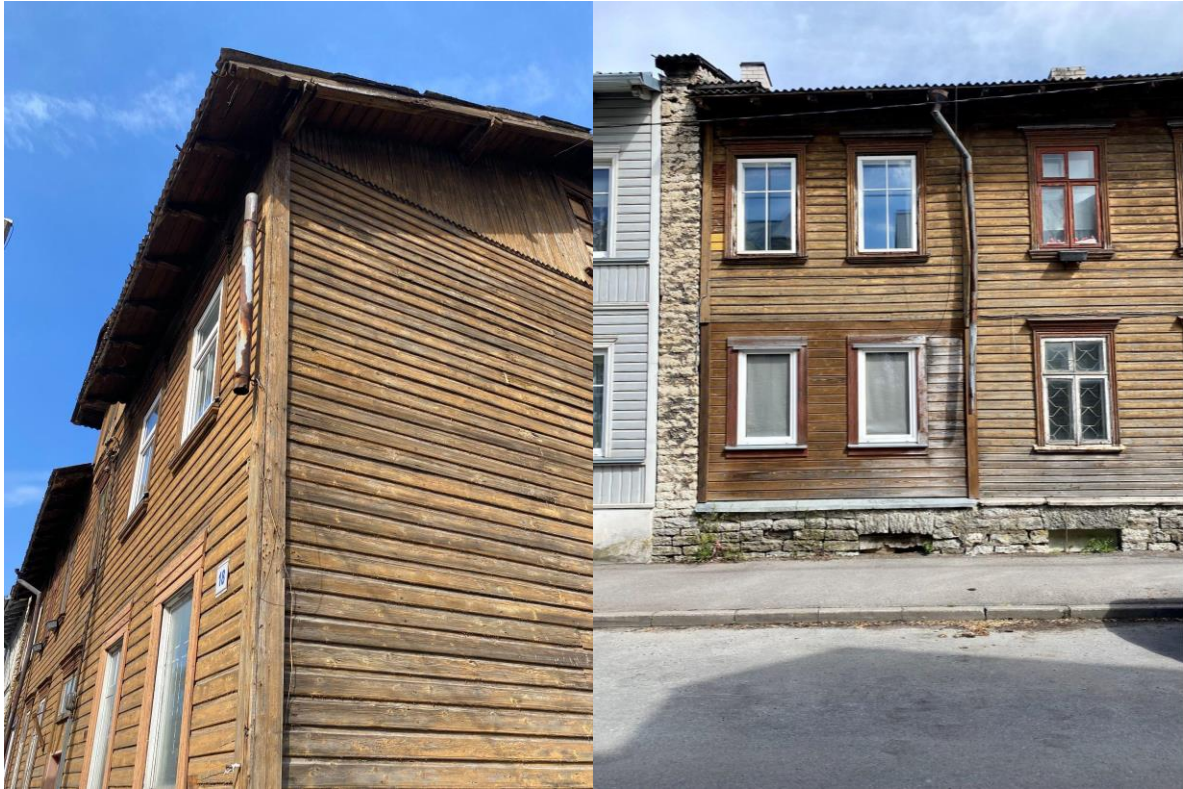
Hoone põhiosa on rõhtpalk konstruktsiooniga, mis on kaetud horisontaallaudisega. Hoone lisaosa on püstpalk konstruktsiooniga, samuti kaetud horisontaallaudisega. Viilualune on kaetud saelõikelise äärega püstlaudisega (ill.11-12).

Välislaudis on suhteliselt korralik, see ei ole kuskilt otseselt mädanenud, ilmnevad vaid tavalised, ilmastiku poolt, aastatega tekkinud muutused. Värv on hävinenud peaaegu täielikult ja puit on läinud halli tooni. Ilmselt on tegemist hoone originaal laudisega.

Horisontaallaudis on välja vahetatud ainult hoone uuema osa alumises osas. Algselt laudiselt võib tuvastada kollakat tooni, mis ajapikku on tõmbunud pigem pruunikaks ning esineb suuremahulist värvi koorumist. Lähemal vaatlusel ei ole tuvastatav ükski teine toon ega värvikiht, mis annab alust arvata, et säilinud värvijäätmel on maja originaalvärv. Ka vanadest dokumentidest (Lisa 3) võib välja lugeda, et hoone planeeriti kollast tooni.

Illustratsioonid 11 ja 12 Rohu 18 fassaad 2023

Niipalju kui võimalik puhastada ja kasutada vana laudist. Laudise värvimisel kasutada linaõlivärve. Maja soojustamisel jälgida, et avatäited jääksid fassaadiga ühele tasapinnale. Laudise eemaldamisel saab hinnata rõhtpalkidest seina konstruktsiooni. Kui seal on kahjustunud palke, siis peab need, vastavalt vajadusele, kas proteesima, plommima või asendama uue palgiga. Maja ilmet rikkuvad tehnilised seadmed võiks liigutada mitte nii nähtavasse kohta.

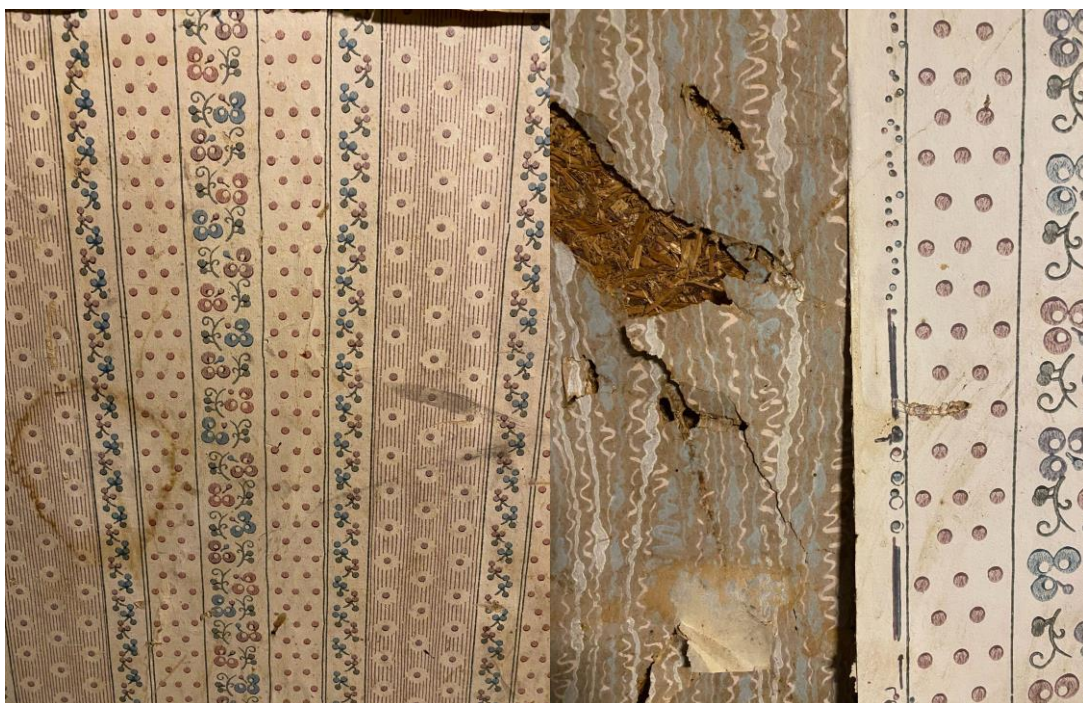
Trepikojas nähtavad vaheseinad on kaetud puitlaastplaadiga, mis omakorda on kaetud kahe kihi tapeediga (erineval ajahetkel). Puitlaastplaat reedab, et nii plaadi enda kui ka sellele paigaldatud tapeedi puhul, ei ole tegemist originaal lahendusega (ill.13-14).

Illustratsioonid 13 ja 14 Rohu 18 trepikoja vahesein aastal 2023

Kõik algupärased sisetrepid väärivad kindlasti säilitamist. Balustrid tuleks puhastada vanast värvist ja puuduolevad detailid asendada. Seintelt tuleks eemaldada puitlaastplaat ning seejärel hinnata seina seisukorda ja edasist otsust. Laes olevad kitsaprofiililised lauad tuleks puhastada ja uuesti värvida. Põrandalaudu kahjuks enam taaskasutada ei saa, sest need on liiga kehvast seisus.

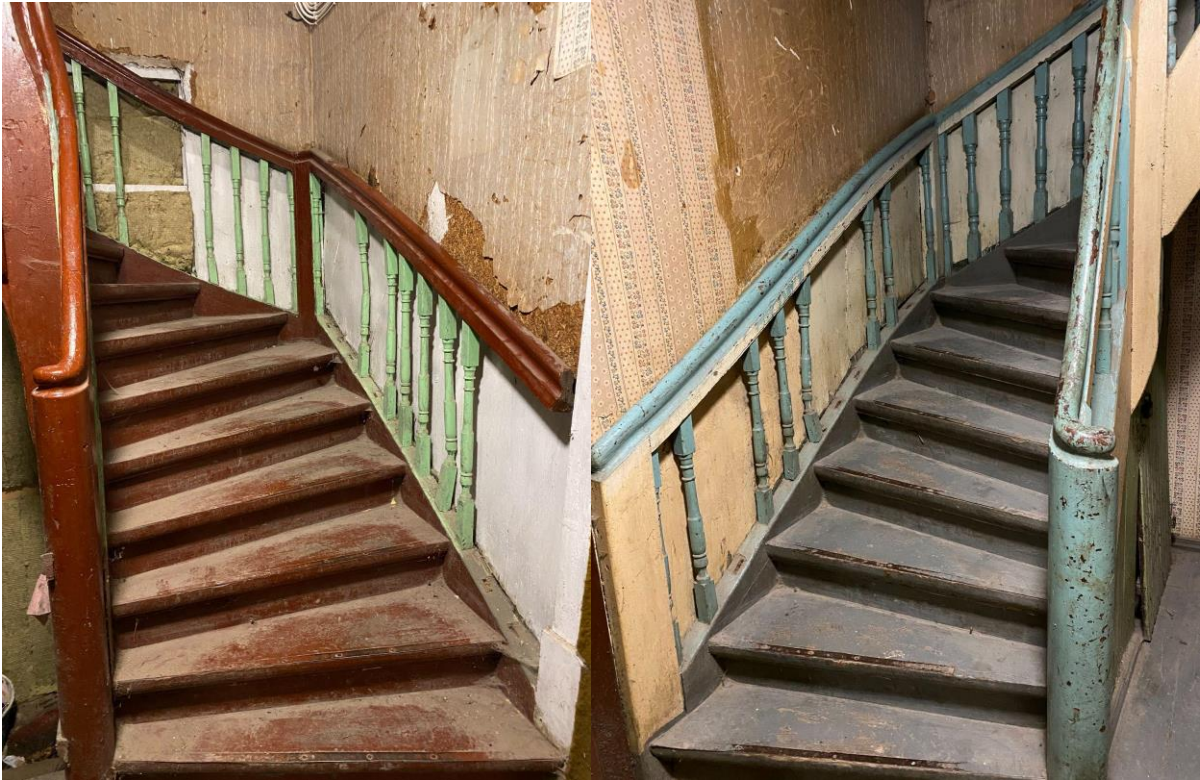
Lakke on paigaldatud kitsas voodrilaud. Mõlema korruse põrandad on puidust põrandalauadega ja väga kehvast seisusest. Ilmselt tuleb täies mahus välja vahetada. Iseloomulikult Lenderi majale kulgevad kahel pool trepikoda balustritega trepid. Mulle teadmata põhjustel on kubki trepp, koos balustrite ja käsipuudega värvitud erinevat tooni. Balustrid on osaliselt hävinenud, olemasolevad on mitme värvi kihi all (ill.15-16).

Illustratsioonid 15 ja 16 Rohu 18 trepikoda 2023

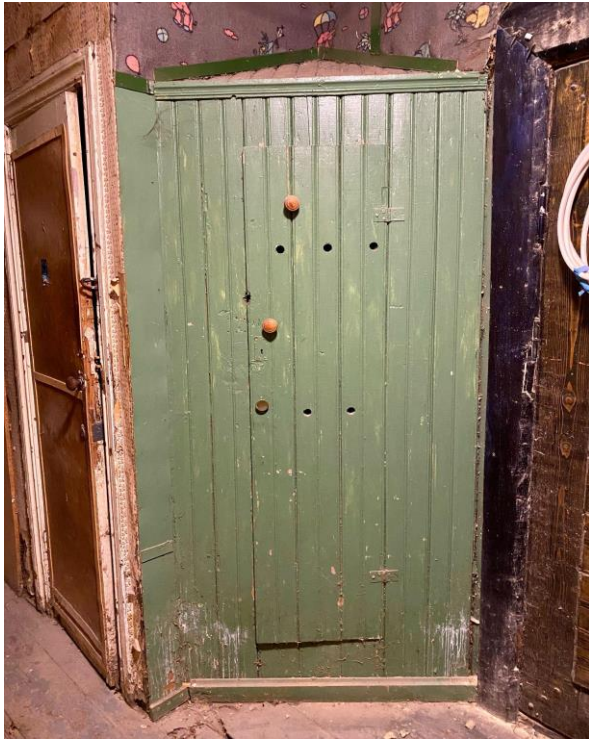
Algsetest kojakappidest on säilinud ainult üks, ülejäänud on kahjuks lammutatud (ill.17). Maja kelder ei ole välja ehitatud, vundament ei ole kaetud ja on täielikult muldpõrandaga. Kuna vahelae laagid, roovitus ja kandetalad on osaliselt asendatud või proteesitud, siis hetkel on nende seisukord suhteliselt rahuldav (ill.18).

Illustratsioon 17 Rohu 18 kojakapp

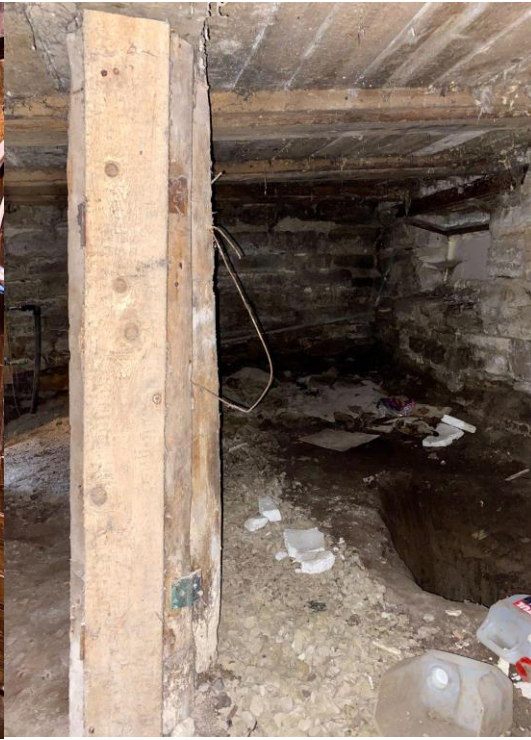
Vundament on paekivist lintvundament. Vundamendi puidust kandetalasid on aegade jooksul nii plommitud kui ka asendatud uute vastu. Vundamendi paekivist osa on aastatega (~40 cm) mattunud ladestunud pinnasekihi ehk kultuurikihi alla (ill.18)

Illustratsioon 18 Rohu 18 kelder

Keldrist tuleks eemaldada sinna ladestunud kultuurikiht ja kui eksperdi hinnang väidab, et seda on turvaline süvendada, siis tuleks seda süvendada, valada korralik põrand ja tekitada sellest kuivkelder. Tuleks eemaldada kõik hetkel suvalised avatäited ja lasta paigaldada uued majale sobivad aknad. Loomulikult tuleks keldrisse lasta projekteerida ja paigaldada korralik ja tingimustele vastav ventilatsioonisüsteem.

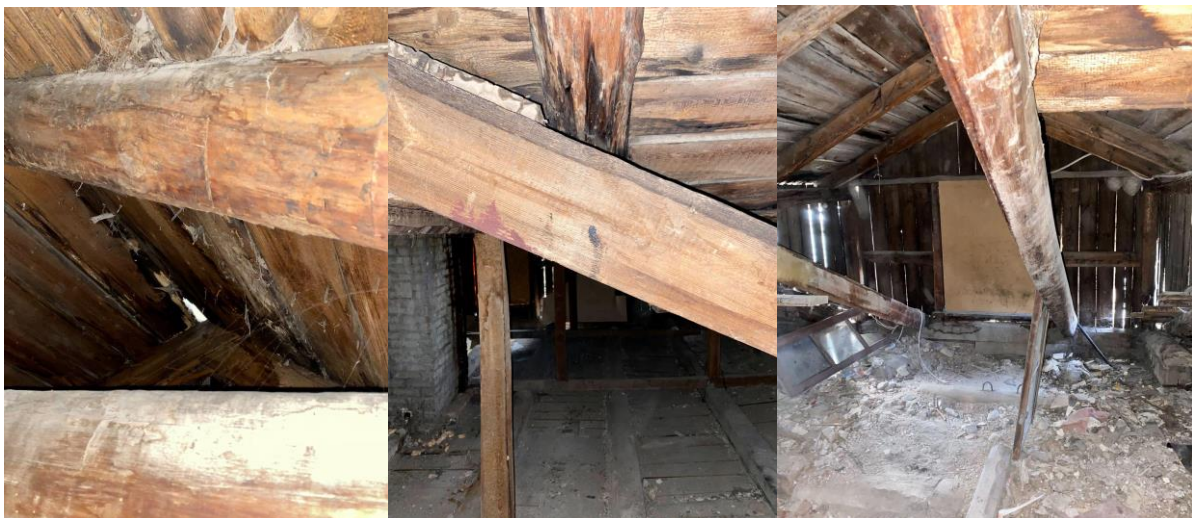
Majal on viilkatus, millele on palkidest sarikad, millele on paigaldatud laudis ja mida omakorda katab eterniit. Hoolimata katusekattematerjali kehvast seisust, ei ole konstruktsioonis märgata suuremaid kahjustusi. Katust on korduvalt lapitud ning osaliselt on märgata niiskuse poolt tekitatud tagajärjesid, kuid otseselt läbimädanenud osasid hetkel ei ole (ill.19-21).

Illustratsioonid 19, 20 ja 21 Rohu 18 katusekonstruktsioon ja vahelagi 2023

Pööningukorruse vahelagi oli eelnevalt täidetud liivaga, mis paar aastat tagasi eemaldati (ill.21)

Hetkel olev eterniidist katusekatte materjal tuleb asendada valtsplekiga. Kõik teised katusematerjalid on sellele hoonetüübile sobimatud. Katuslagi tuleb soojustada, kuid jälgida seejuures, et säiliks räästaalune kujundus ehk saelõikelised Sarika otsad jääksid eksponeeritud ja räästast ei ehitataks kinni.

Vahelae puhul laseksin sekkuda ehitusinseneril ja kuulata tema poolseid soovitusi, mis materjalist vahelagi teha, et tagada õige raskus ja stabiilsus.

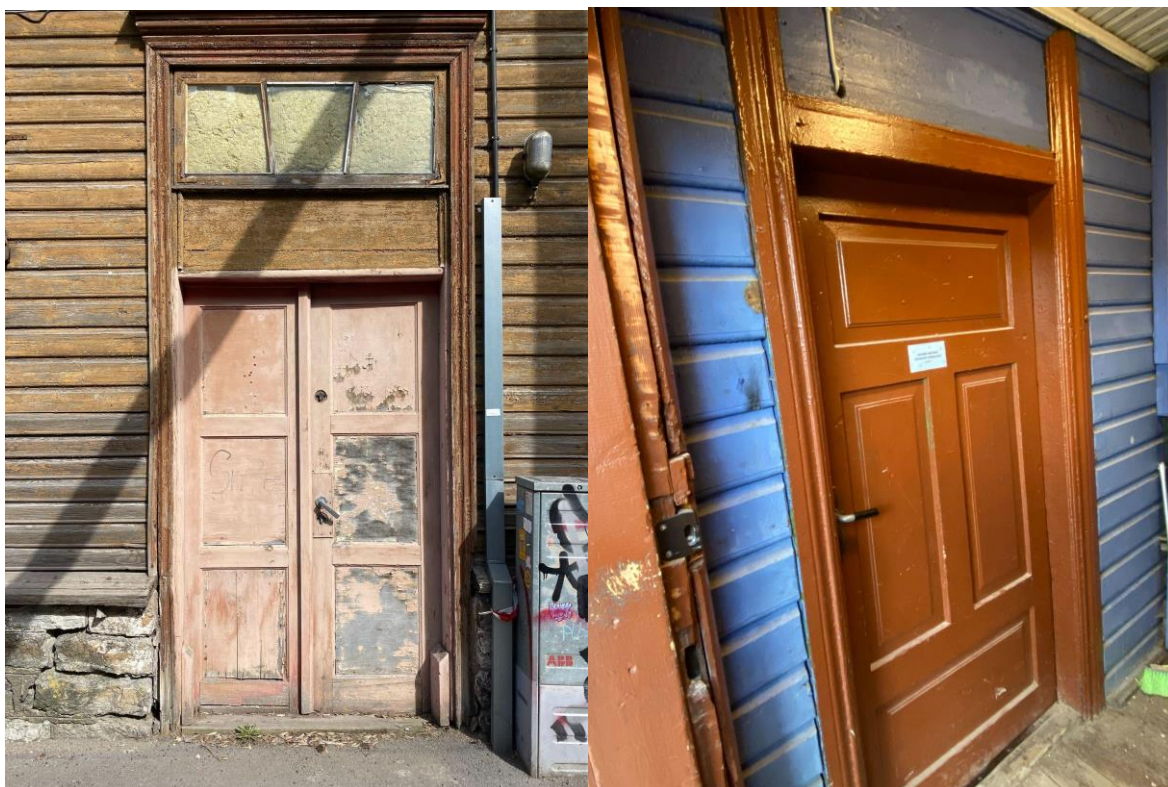
Akendest on säilinud vaid paar originaalakent (lisa 2 joonis 2 ja 3), enamus on erinevatel ajahetkedel välja vahetatud ja kõik näevad absoluutselt erinevad välja. See annab hoonele väga kaootilise ja ebakorrapärase välimuse. Kõik keldriaknad on kaetud/suletud juhusliku erineva ehitusmaterjaliga. Viilualune aken ja vintskapi aken on säilinud, kui väga kehvast seisus. Siiski on positiivne see, et avade suurust ei ole muudetud ühegi akna ega ukse puhul. Originaalustest on säilinud üks välisuks (ill.10) ja trepikoja vaheuks (ill.23) ja on tänu mitmele värvi kihile ka päris heas seisus. Tänavapoolne välisuks on küll hiljem asendatud vineerist tahveluks, kuid säilinud on selle karniis, liistud ja selle kohal olev valgimikaken (ill.22).

Illustratsioon 22 tänavapoolne välisuks (VU-1)

Illustratsioon 23 trepikoja vaheuks

Kindlasti peaksid jääma muutumatuks uste ja akende ava suurused. Kõik säilinud uksed tuleks restaureerida ja kasutusele võtta. Kuna originaal akendest on säilinud vaid vähesed (Lisa 2 joonis 2 ja 3) ja mulle on teadmata nende seisukord, siis kõik aknad tuleks asendada uute sobivast materjalist akendega ja need tuleks kujundada säilinud originaalakende disaini järgi.

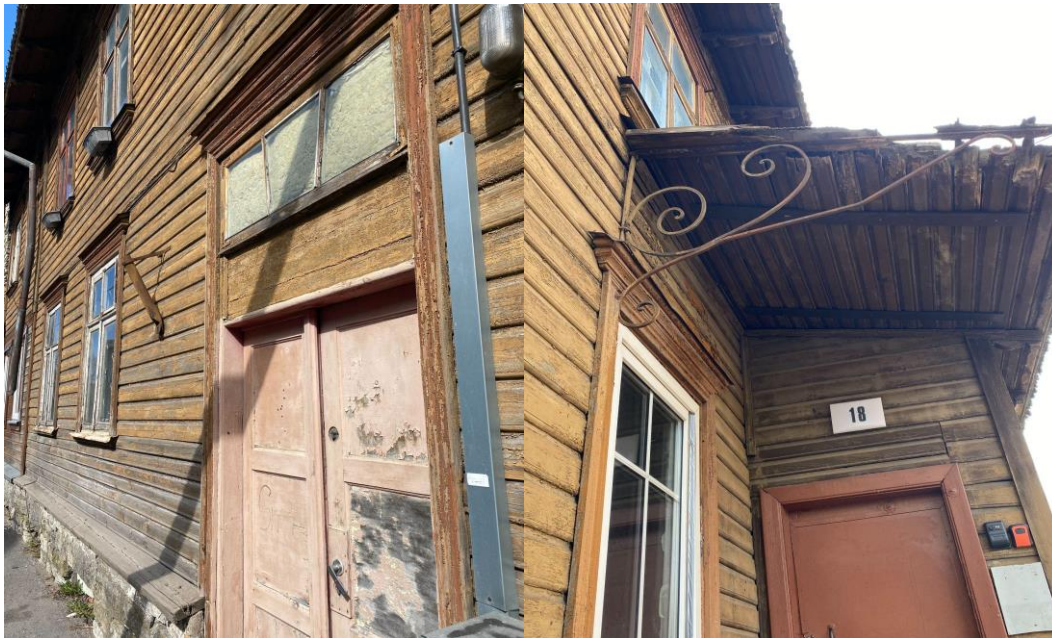
Lenderi maja tüüpilistest elementidest <sup>8</sup> on säilinud avatud räätas ja saelõikeliste otste ning kitsa profiiliga püstlaudisega viilualune. Osaliselt on säilinud ka akende kohal olevad karniisid. Samuti ka tänavapoolse välisukse karniis ja valgmik (ill.24) ning hoovipoolse ukse kohal oleva varikatuse sepis (ill.25).

Illustratsioon 24 Rohu 18 ukсед ja aknad 2023    Illustratsioon 25 Rohu 18 varikatuse sepis 2023
