Kaasikmäe talu

Mäe, Haljava küla, Jõelähtme vald, Harju maakond

2022/2023 õppeaasta
Arhitektuuri konserveerimise ja restaureerimise täiendkoolituse lõputöö

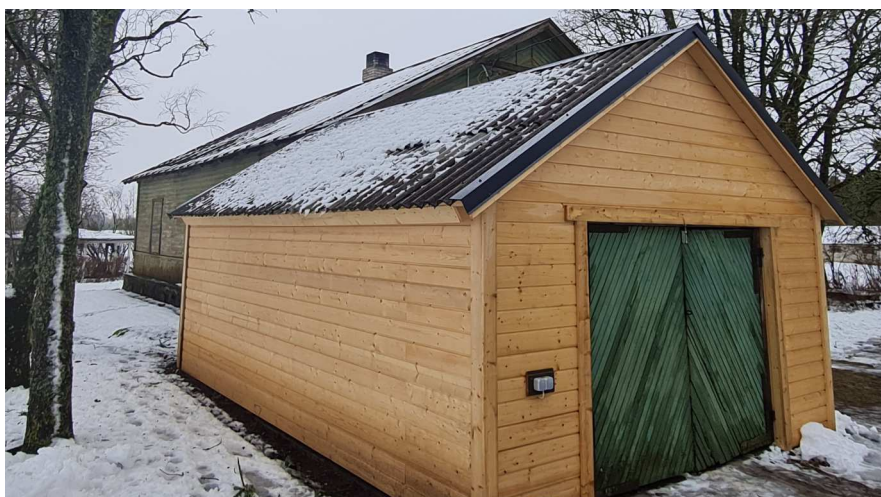
Hoone üldine seisukord on võrdlemisi rahuldav, kuid remonti vajav. Hoone seisukorra täpseks hindamiseks on paikvaatluse aeg valitud niisketes ilmastikuoludes, et näha märgumise ulatust. Kuna hoonel pole olnud toimivat vihmaveesüsteemi ja maja pole pikka aega värvitud, siis kaitsmata voodrilaud on niiskunud ja avatud seene- ning külmakahjustustele. Sellegipoolest on katusekate hästi vastu pidanud aja jooksul ja räästa lai üleulatus on ära hoidnud hoone suurematest kahjustustest. Hoone põhjaküljele on juurde ehitatud mingil põhjusel garaaž (allolev ill nr 5.), mis oleks võinud paikneda ka hoonest eemal. Sellegipoolest on visuaalsel vaatlusel näha värskelt ehitatud garaaži alumise seina ulatuslikku märgumist, kuna garaažil puudub sokkel, räästa piisav üleulatus ja vihmaveesüsteem.

5. Paikvaatlus 2023 kevad, vaade juurdeehitusele põhja suunalt

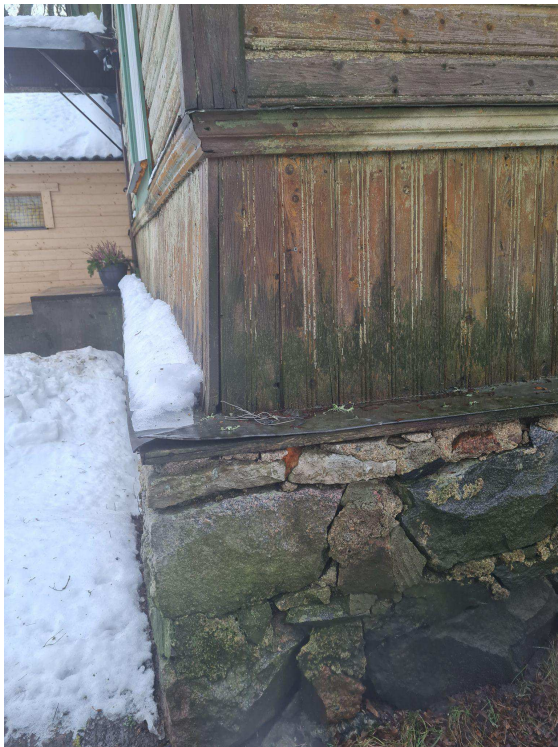
Sokli veelaud on niiskumise ja kuivamise tsüklite tagajärjel pehkinud ja kõmmeldunud. Sokliplekk on aga veelaua deformeerumise tagajärjel lahti tulnud ja seetõttu kaotanud oma

eesmärgi veeniiskuse eemale juhtimise osas. Suuremaid vajumisi ja pragusid soklis pole visuaalsel vaatlusel näha, seega võib eeldada, et märgatavat pinnase erosiooni vundamendi all ei ole seni toimunud. Visuaalsel vaatlusel võib järeldada, et taluhoone kõige suuremad niiskuskahjustused saavad alguse sokli veelaua ja veeplekiga seotud probleemidest (allolev ill nr 6. ja 7.).

6. Paikvaatluse foto soklist edelas (2023)

Sokli maakivide paljastunud vahed tuleb täita lubimördiga või lubitsementmördiga ja lahti tulnud kivid tagasi laduda. Lubitsement mört on peenema poorsusega ja tõkestab

sissetungivat niiskust paremini, kuid sellest tulenevalt on ka niiskuse väljumine kehvem. Sokli kaitseks vihmapiiskade pritsimise vastu võib kasvatada vundamendi kõrval madalaid taimi või muru.¹² Alternatiivina võib kasutada suure fraktsiooniga poorset täitematerjali. Vältida tuleb katmata liiva ja mulla pinda, sest see soodustab puiduseente ja sipelgate levikut. Oluline on ka maapinna kalle hoonest eemale. Vale kalde puhul koguneb vihmavesi vundamenti või keldrisse.

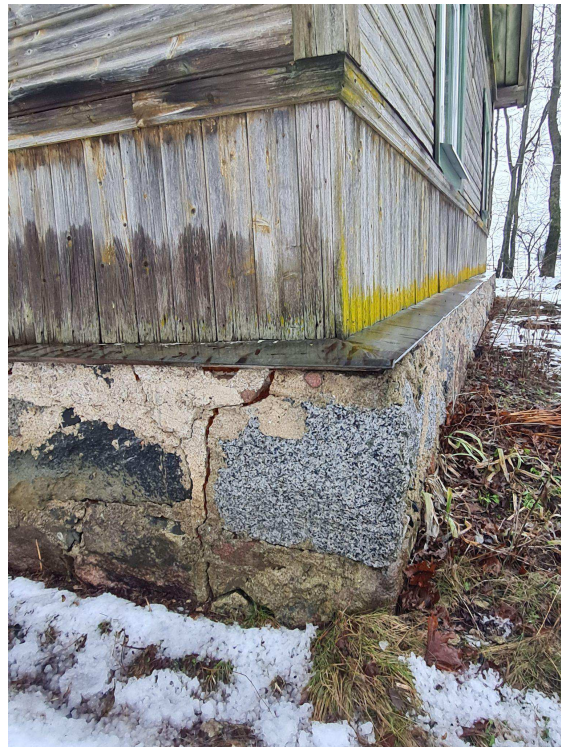
7. Paikvaatluse foto soklist kaugus (2023)

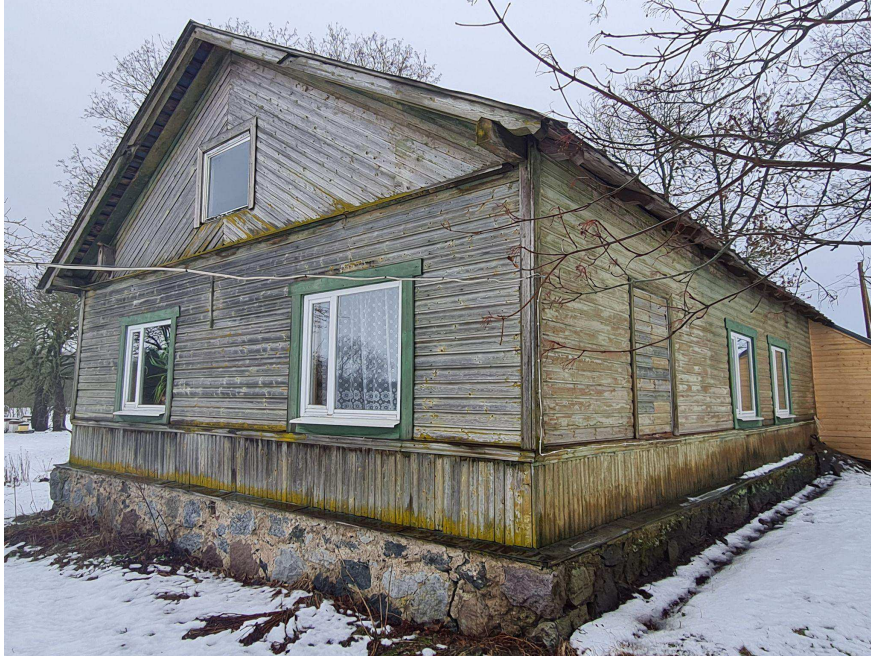
Välisseina alumise kummumine visuaalsel vaatlusel ei ole küll tugev, kuid samas märgatav (allolev ill nr 8.). Välisseina kaitsev värvikiht on päikese kahjustuse tõttu hävitanud värvikihi, sokli osas on ka tekkimas ka puidu aluspinna kahjustused päikesekiirguse ja pideva niiskuse toimetel.

8. Paikvaatlus kagust 2023 - Paremäl on näha kinniehitatud algse akna raamistik

Vertikaalse alumise laudisega ajaloolisel seinal on sokli veeparki asemel alumise tilga soonega 15° kaldega veelaud ja fassaadi tuuldumine tagatakse veelaua alt.¹³ Siinkohal vajab olemasolev veelaud väljavahetamist ja tuleb ka kontrollida tuulutuse avade olemasolu (15 mm) veelaua all. Veelaud peab ulatuma üle sokli 25-50 mm, et oleks välistatud sokli liigne niiskumine. Vertikaalse laudise kergelt kummunud osa viitab asjaolule, et maja võib vajada alumise palgirea väljavahetamist.

Värviparandustööde juures tuleb alustada värvitüübi väljaselgitamisest ja algsete värvide dokumenteerimisest värviuuringute kaudu. Seejärel saab langetada otsuse, mis värvitüüpi edasi kasutada ja mis tooni see olla võiks. Ajaloolise hoone säilitamiseks on kõige sobilikum värvitüüp on linaõlivärv, kuid kui see toob endaga kaasa värvi täieliku eemaldamise (juhul kui on olemasolevates kihistustes kasutatud teist värvi tüüpi), siis alati ei ole see tingimata vajalik. Lahtine värv tuleb igal juhul eemaldada ja selleks sobilikud töövahendid on teritatud kaabitsaga kraapimine, terasharjaga harjamine või roheline seebi veega pesemine ning seejärel veega loputamine.¹⁴ Värvitav pind peab olema kuiv ja tolmuvaba, ning värvima peab kindlasti pintsliga.

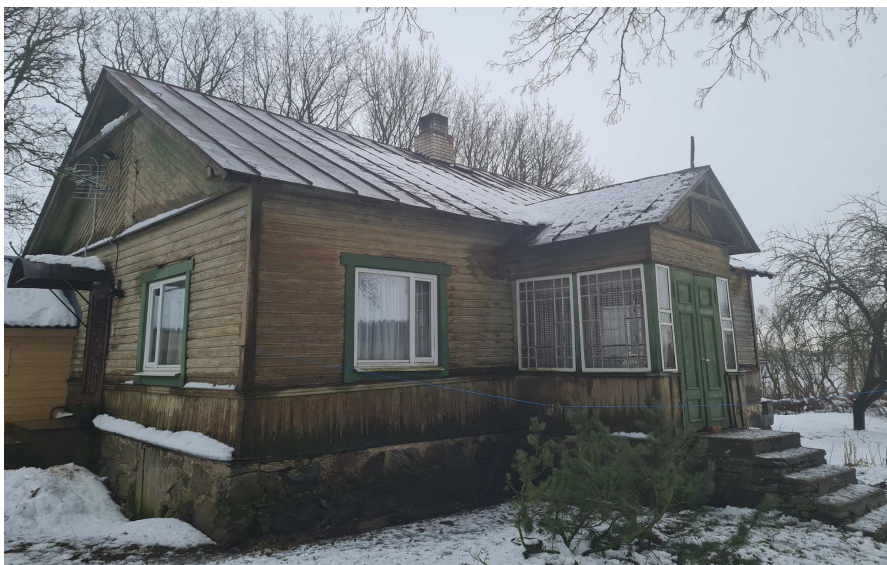
Katus on võrdlemisi heas seisukorras. Visuaalsel vaatlusel väljast ei ole märgata lekkekohti. Probleemseks kohaks on ühenduskoht veranda katuse ja maja seina juures (allolev ill nr 9.).

9. Paikvaatlus edelast (2023)

Katusekatte materjal hetkel ei vaja väljavahetamist. Tulevikus katusekatte materjali vahetamisel hoone ajaloolist välimust silmas pidades oleks õige kasutada tsingitud topeltvaltsiga katuseplekki. Ajalooliselt on plekitahvli materjali mõõdud olnud 70,5x141 cm.¹⁵ Lähtudes tänapäeva materjali toorme rulli laiusest (125 cm) tuleb kasutada tahvelkatusel 71x125 cm suuruseid tahvleid, et säilitada autentne välimust. Pleki paksus peab olema 0.5-0.6 mm ning tsingikihi paksus peab olema vähemalt 275 g/m². Katus tuleb üle värvida kolme kuni viie aasta jooksul pärast paigaldamist ning seejärel hooldus-värvida iga 10-15 aasta tagant. Värvimata katuse värvimiseks tuleb katusepind ette valmistada. Esmalt tuleb katus puhastada prahist, seejärel eemaldada rooste kaabitsa või terasharjaga. Seejärel pesta ammoniaagi lahusega (5%), loputada ja lasta kuivada.¹⁶ Korduval värvimisel sama värvi tüübiga tuleb pärast puhastamist lahtine värv eemaldada ja samuti pesta, loputada ja lasta kuivatada. Värvitüübi vahetamisel tuleb silmas pidada, et olemasolev värv tuleb tervikuna eemaldada pärast puhastamist ja enne pesemist.

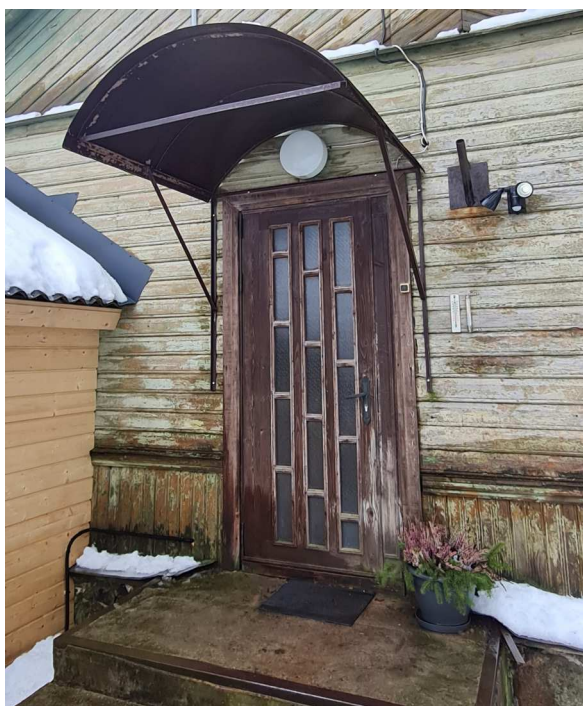
Veranda puitaknad (ühekordse klaasiga ja kititud) ei ole küll enam algupärase jaotusega, kuid oma välismõõtudel on püsinud samades gabariitides. Ülejäänud maja aknad on aga välja vahetatud laiemate ja avaramate puitakende vastu. Idaküljel on säilinud kinni ehitatud algupärase akna servalauad. Ajalooliselt asub akna välispind puitfasaadiga samas tasapinnas. Siinkohal on akende väljavahetamisel seda ka järgitud. Olemasolevad majaosa aknad on ühekordse raamiga puitaknad, mis on klaasitud kahekihilise pakettklaasiga. Pakettklaas on kinnitatud aknaraami külge puitliistuga. Hoone peauks (all olev ill nr 10.) on 1976. aasta fotost järeldades koos kumera varikatusega nõukogudeaegne hilisem kihistus (LISA 3). Veranda uks (all olev ill nr 11.) on 1934. aasta foto (LISA 2) põhjal säilinud algse puittahvel ukse kujuga. Väljastpoolt parempoolne käigu-uks on küll aga veidi ära vajunud. Ukse ära vajumise põhjuseid võib olla palju: ukse ülevärvimisel paksenenud värvikiht, väljavahetamist vajavad hinged, hooneosa vajumine või ka niiskusest tulenev paisumine ja väändumine.

10. Paikvaatlus 2023 - hoone peauks

Ära vajunud ustel tuleb kontrollida värvikihi paksus ukse külgservades ja vajadusel eemaldada liigselt paks värvikiht. Ukse väändumise korrigeerimine on keerulisem ja vajab oskuslikku puidutöö vilumust. Ära väändunud hinge võib proovida tagasi painutada, aga kui sellest ei piisa, siis tuleb asendada olemasoleva koopiaga.

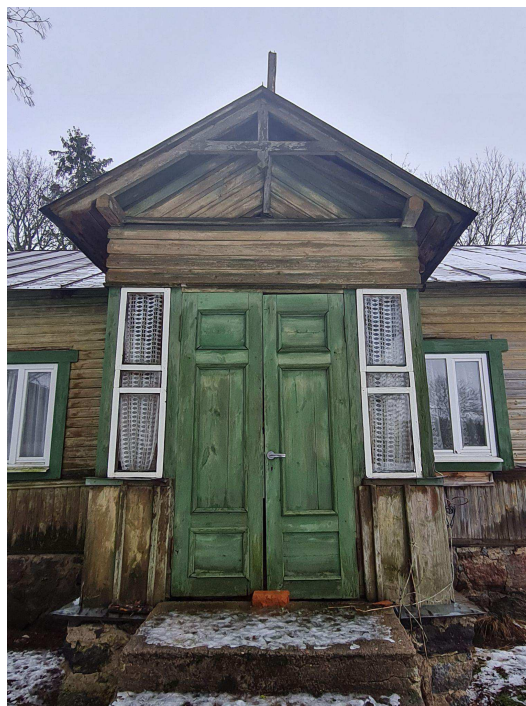
11. Paikvaatlus 2023 - veranda uks

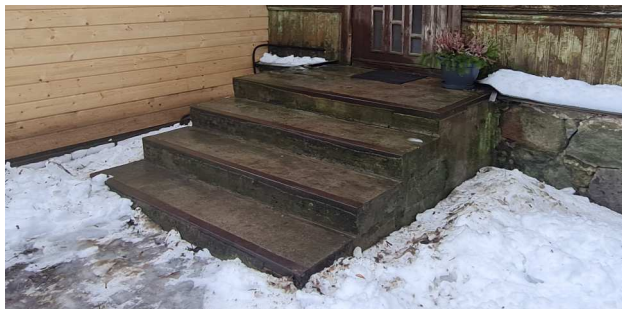
Hoone peatrepp (allolev ill nr 12.) on betoonist hilisem ehitus metallist astmeninadega. Algset maakividest veranda treppi (allolev ill nr 13.) on korduvalt parandatud, paekivide ja betoonist astmeplaatidega.

12. Paikvaatlus 2023 peatrepp

Treppidel turvalisuse ja ligipääsetavuse kaalutlustel peab olema käsipuu. Kuna algselt ei ole käsipuud hoonel olnud, siis uued rajatavad käsipuud peavad olema võimalikult õhulised ja tagasihoidlikud, et paremini eksponeerida hoone ajaloolist välimust.

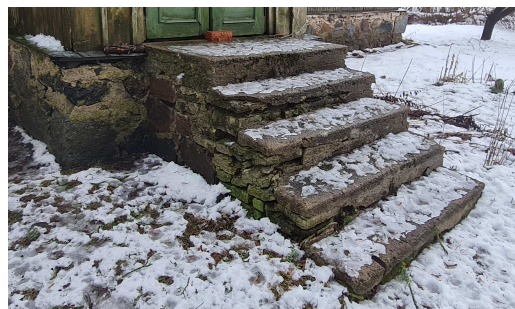
13. Paikvaatlus 2023 veranda trepp

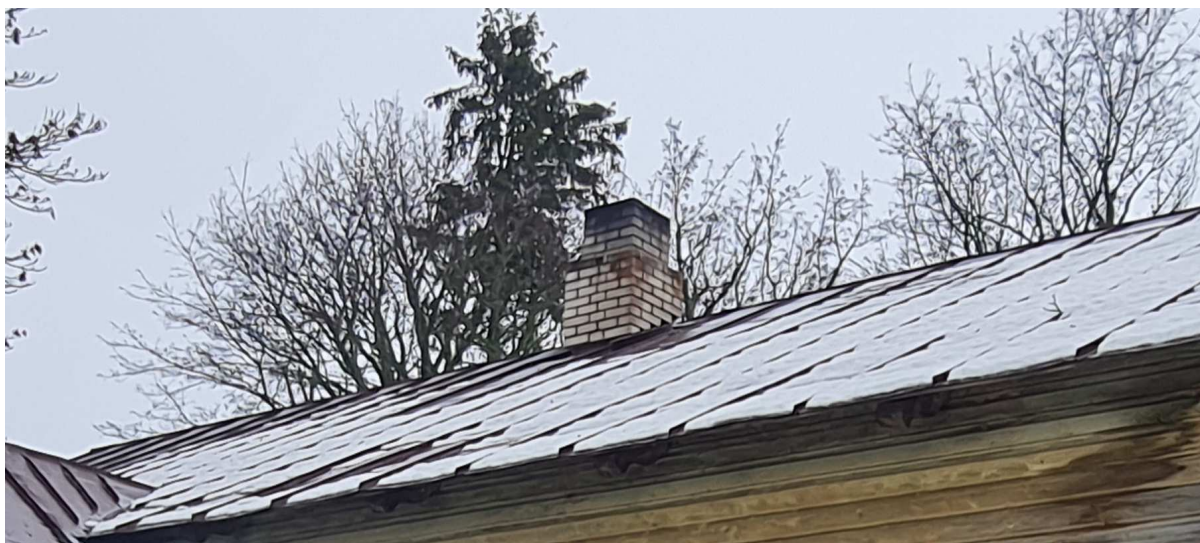
Algupärane korsten (allolev ill nr 14.) ei ole säilinud ja uuel korstnal on jäänud ladumata ülemine korstnapits, mis hoiab eemal sademete kogunemise korstna seinale. Olemasolev korsten on visuaalse vaatluse põhjal laotud silikaattellistest.

14. Paikvaatlus 2023 - korsten

Kuna olemasolev korsten on silikaattelistest laotud, siis tuleb korstnapitsi lõpetus laduda samuti silikaattellisest ja lõpptulemus katta krohviga. Korstna plekist katte paigaldamisel vältida korstna pitsi varjamist plekiga nii, et korstna pits oleks tervikuna eksponeeritud ja plekk oma ülekattega ei riivaks silma.¹⁷ Korstent on soovitatav pühkida kaks korda aastas, enne kütte hooaja algust ja pärast hooaja lõppu. Iga viie aasta tagant peab korstna üle kontrollima kutsetunnistusega korstnapühkija. Vastavalt kehtivale tuleohutuse seadusele on katusele vaja paigaldada käigutee ja kohtkindel redel korstna pühkimiseks. Korstna uuesti ladumisel lähtuda ajaloolisest korstnapitsi kujust.

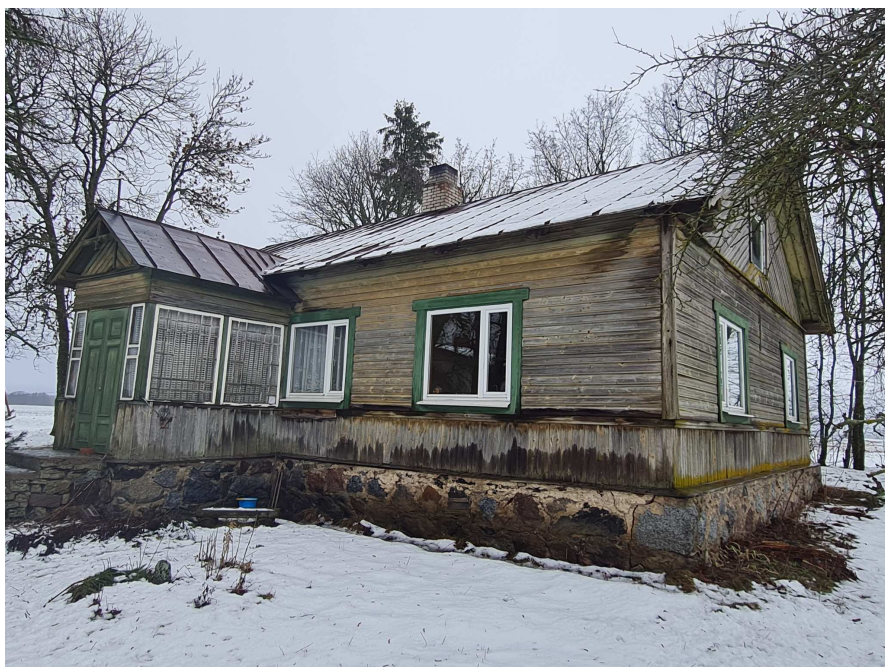
Hoonet köetakse köögis asuva pliidi ja kaminahjuga. Pliit ja kaminahi ei ole säilinud algupärasena. Hoone on varustatud elektriga liitumiskilbist krundi piiril. Veevarustus on lahendatud salvkaevuga ja kanalisatsioon lampkastist septikuga (alolev ill nr 15.).

15. Paikvaatlus 2023 - lampkast veranda ja maja vahelises nurgas edela suunast vaadelduna

Kanaliseerimisüsteemi uuendamisel tuleb lähtuda Eesti põhjavee kaitstuse kaardist (allolev ill nr 17.), mille kohaselt asub Kaasikmäe talukoht nõrgalt kaitstud põhjaveega (helerooosa värvitoon - kõrge reostusohkkusega) piirkonnas.¹⁸ Septiku kasutamine ei vasta tänapäeva nõuetele ja olmasolevad septikud tuleb vahetada välja mahuti või biopuhasti vastu. Mahuti esialgne investering on küll väiksem, kuid võib vajada mitu korda kuus tühjendamist, samas biopuhasti alginvestering on suurem, kuid hooldus ja tühjendamine on vajalik vaid kord aastas. Biopuhasti rajamisel tuleb arvesse võtta asjaolu et lokaalsele puhastile on vaja lisada imbväljak, mille asukoha valikul tuleb arvesse võtta pinnavormi kaldeid ja kaugust salv- ja puurkaevust (60 m).¹⁹ Vastavalt veeseadusele puhasti ja puurkaevu asukoha valikul peaks vältima liigsete ehituspiirangute seadmist naaberkiinnistutele.²⁰ Imbväljaku torustiku rajamisel peab imbtorustiku kõrgus jääma põhjaveekihist 1,2 m kõrgemale.

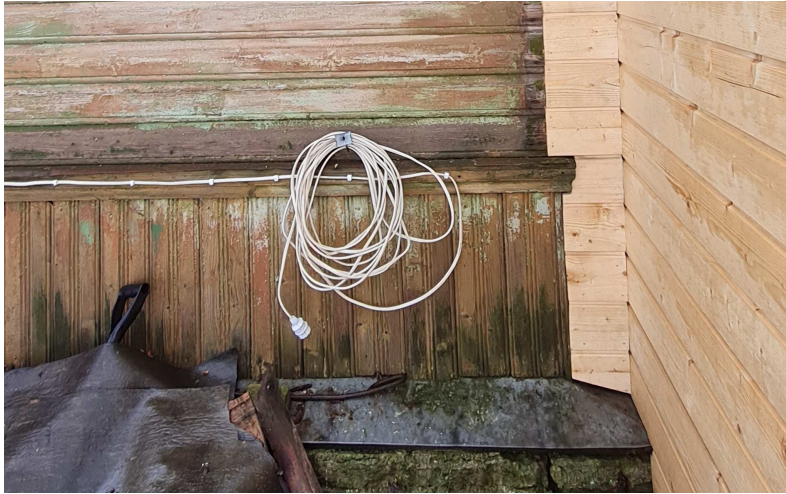
elektrijuhtmestik tuleb paremini läbi mõelda, sest seda tüüpi kaablistik ei sobi õuetingimustesse ja ei vasta ohutusnõuetele (allolev ill nr 16.).

16. Paikvaatlus 2023 - hoone juurdeehituse ühenduskoht põhjaküljel
