**TALLINNAS VENE 10 HOOVIHOONE F
ARHITEKTUURNE JA EHITUSLIK ANALÜÜS NING
ETTEPANEKUD HOONE REKONSTRUEERIMISEKS**

Vene 10, Tallinn

Arhitektuuri konserveerimise ja restaureerimise täiendkoolituse lõputöö

Tallinn 2023

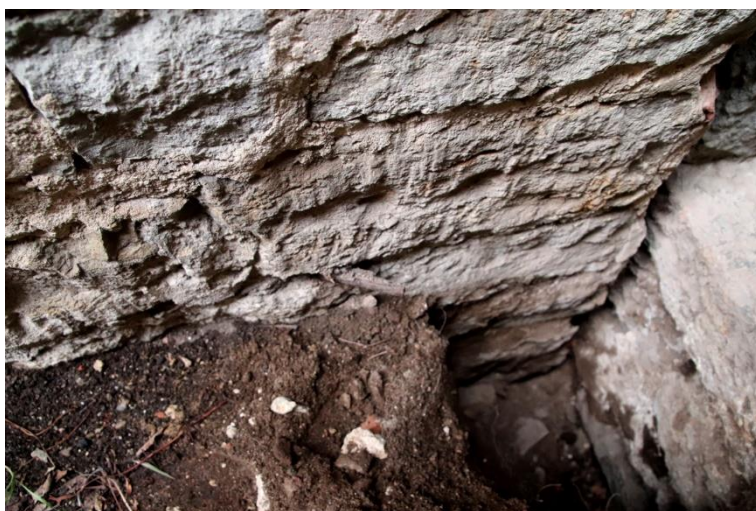
Muus osas on hoone põhimahul oletatavasti lubimördil laotud paekivist vundament pinnasel. Trepikoja silikaadist müüride vundament pole loetav. Hoonel pole keldrit ega soklijoont.

6 Vaade hoone lõunapoolse müüri ja pinnase liitumisele.

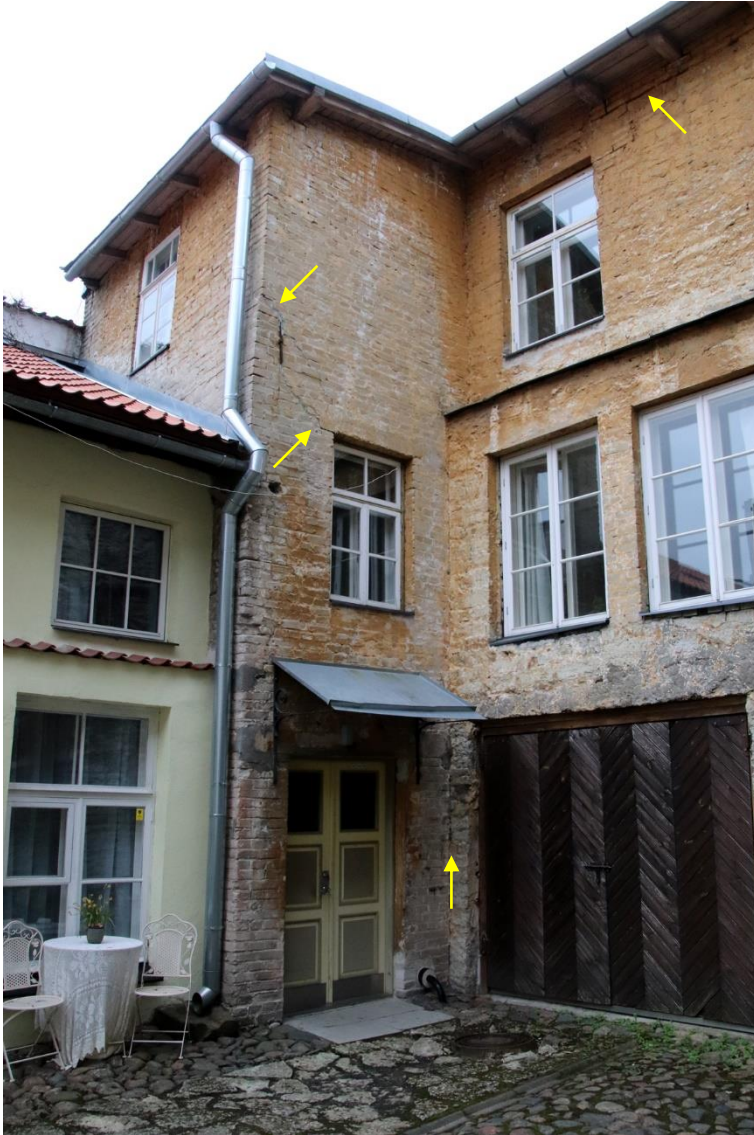
- 8 Vaade hoonele ja selle trepikojale edelast. Läbivad vajumise praod on ka trepikoja lääne- ja lõunaseinas ning hoone põhimahu ja trepikoja mahu vahel.

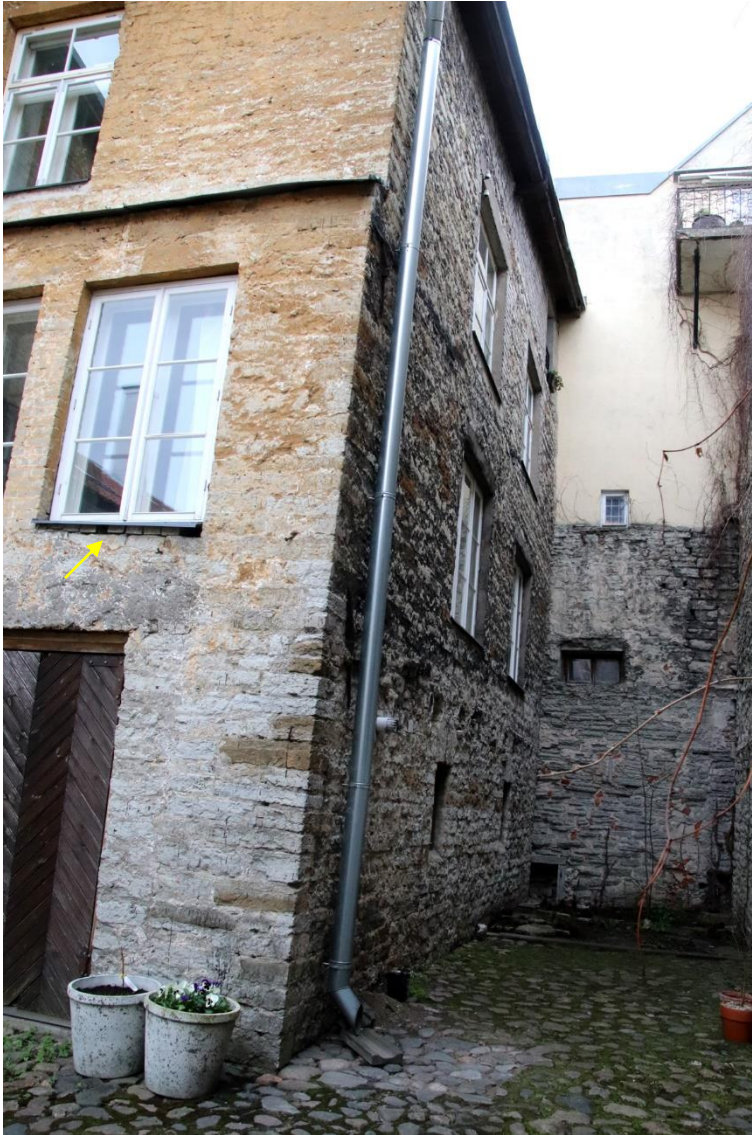
- 9 Vaade hoonele edelast. Erilise hoolega on tahutud paest vormistatud hoone edelapoolne müürinurk. Teise korruse akende all on müüritis katkine.

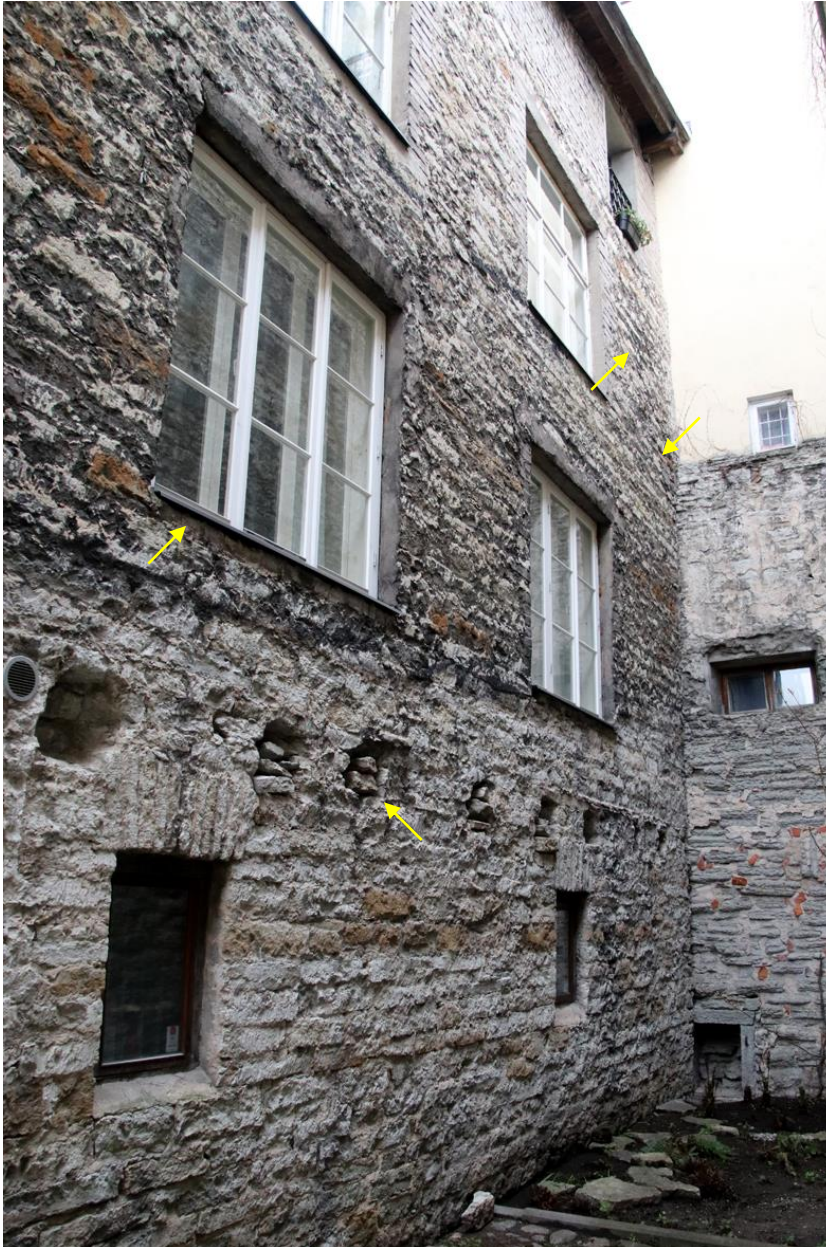
- 10 Hoone lõunafassaad. Lõunapoolses välisseinas on erinevate vajumiste tõttu tekkinud osaliselt läbivad praod. Hoone idapoolne välissein on ülemises osas laotud Mürivahe 31 esialgse hoone müürile. Seinas on lammutatud kuuri talastiku avaused. Teise korruse akende all on müüritis katkine.

Tõenäoline niiskuskahjustuste põhjus sai alguse teise maailmasõja purustuste tagajärjel. Arvata võib, et hoone katus hävis osaliselt 09.03.1944 Tallinna pommitamise tulekahjus. Katuse taastamiseni jõuti ilmselt 1948. aastal, millest tunnistab aastaarvuga graffiti hoone katusekorruse seinal.

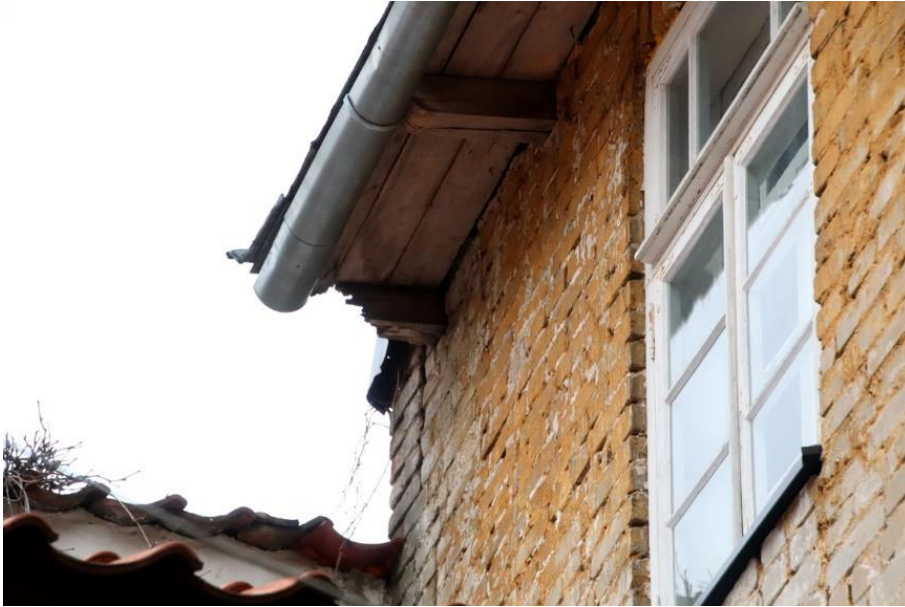
Ebapiisava pööningu tuulutuse, soojakadude ning kondensaadi kogunemise tõttu katusekihtide alla on osad sarikad väga halvas seisundis. Sarikaotsad on hävinenud trepikoja katuseräästa osas. Sarikate kandetalad on läbipaindunud ja räästakonsoolid osaliselt lõhenenud, esineb puidumädanikku.

11 Hävinenud katusesarika ots trepikoja kohal

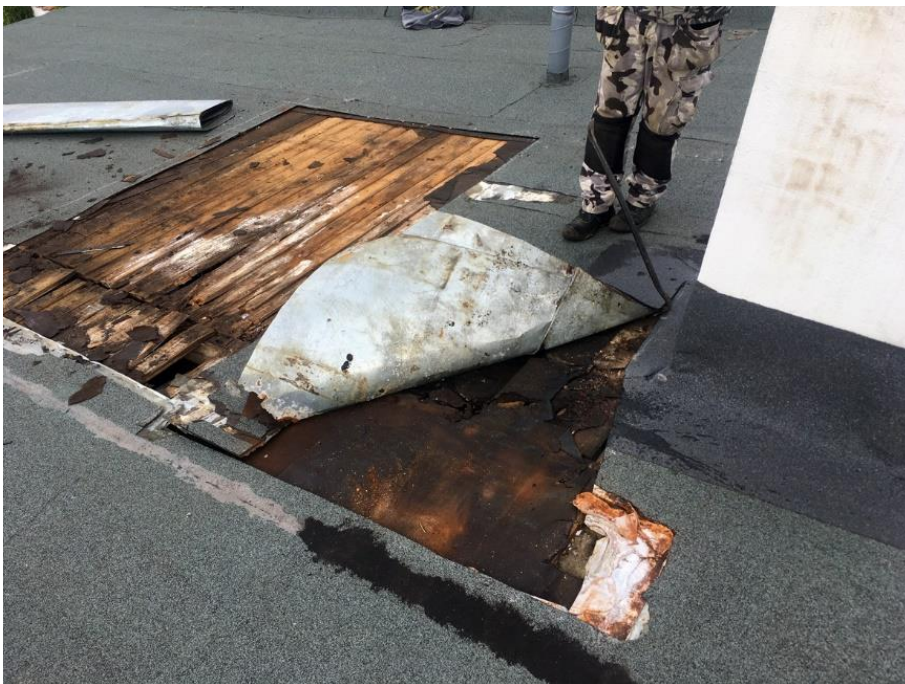
2021. aastal läbiviidud katuse avariiremondi käigus selgusid olemasoleva katuse kihid. Sarikatele on paigaldatud 25 mm laudis, tõrvapapp, valtsitud tsingitud terasesplekk ning kõige peal rullkattematerjal.

12 Katuse avariiremondi käigus selgusid olemasoleva katuse kihid. Sarikatele on paigaldatud 25 mm laudis, tõrvapapp, valtsitud tsingitud terasesplekk ning kõige peal rullkattematerjal.

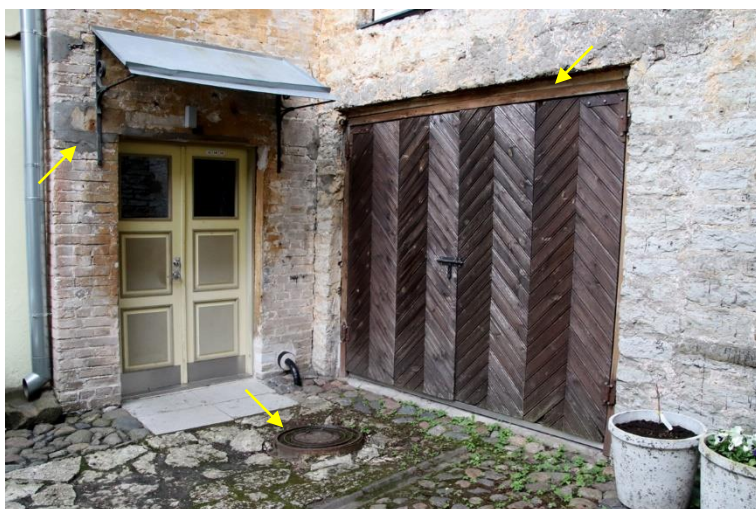
13 Trepikoja uks ja esimese korruse vitriinakna luugid. Trepikoja pragusid on püütud parandada tsementmördiga. Luugid ei vasta ava suurusele. Hoone trepikoja ees olev kanalisatsioonikaev on vajunud viltu ning paeplaadid on nihkunud.

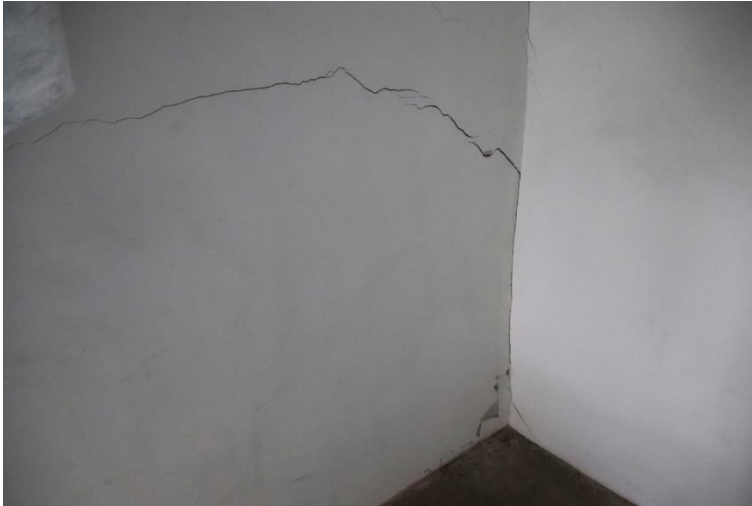
14 Trepikoja läänepoolne sein praoga.

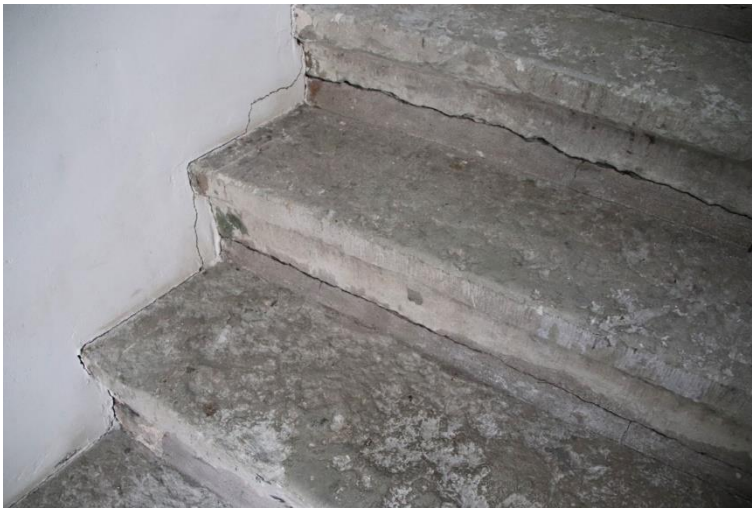
15 Trepiastmed on värvi- ja krohvipritsmetega määrdunud. Vertikaalsed vuugid teise ja kolmanda korruse trepimarssidel osaliselt lagunened.

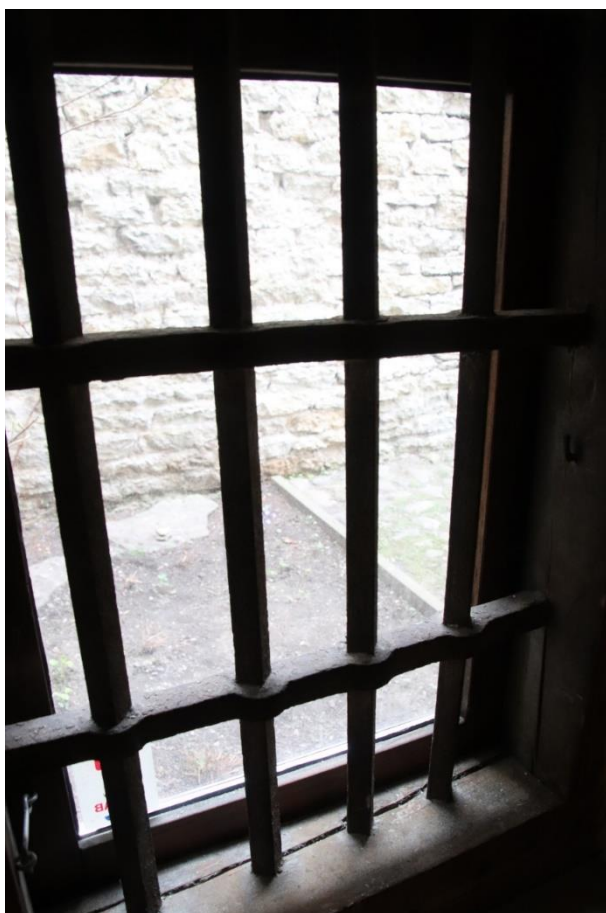
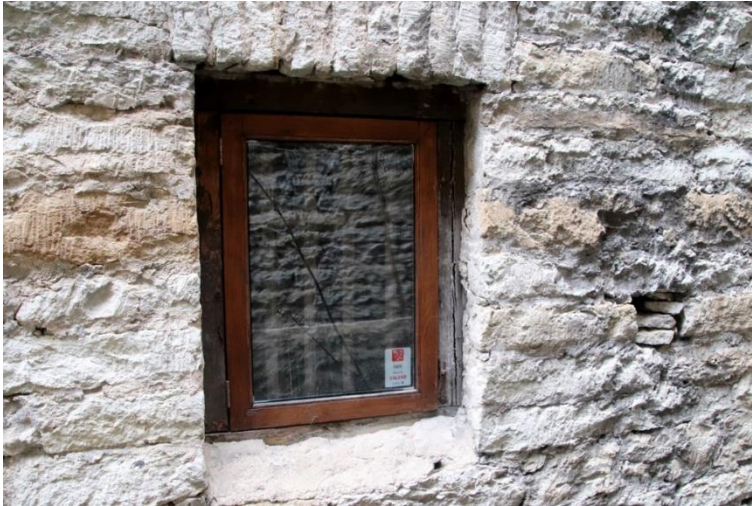
Kirjeldus, seisund: Aknalengid ja trellid säilinud hästi. Väljaspool osaliselt säilinud korrodeerunud sepishinged. Aknaraamid ja manused 1990ndatest. Tegemist on kinnistu vanimate säilinud aknakonstruktsioonidega. Teised vanimad säilinud aknad on hoonel C. Lengid ja trellid on puhastatud ja eksponeeritud.

16 Aknalengid sepistatud trellidega, aknaorvad sillusetaladega hoone 1. korrusel. Vaade seest.

17 Aknalengid sepistatud trellidega, aknaorvad sillusetaladega hoone 1. korrusel. Vaade väljast.

- fassaad jätta krohvimata. Korrigeerida aknaplekid, karniisiplekk teise ja kolmanda korruse vahel ning välisukse varikatus.
- 5 Restaureerida hoone esimese korruse lõunafassaadi kaks akent. Säilitada ajaloolised aknalengid ja trellid. Asendada olemasolevad aknaraamid ajalooliste sepishingede ja nurgikutega akendega.

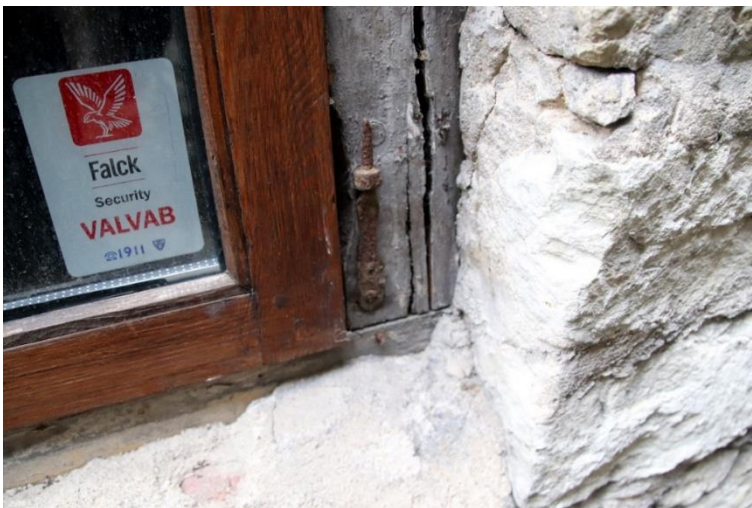
18 Säilinud aknahing hoone 1. korrusel. Vaade väljast.

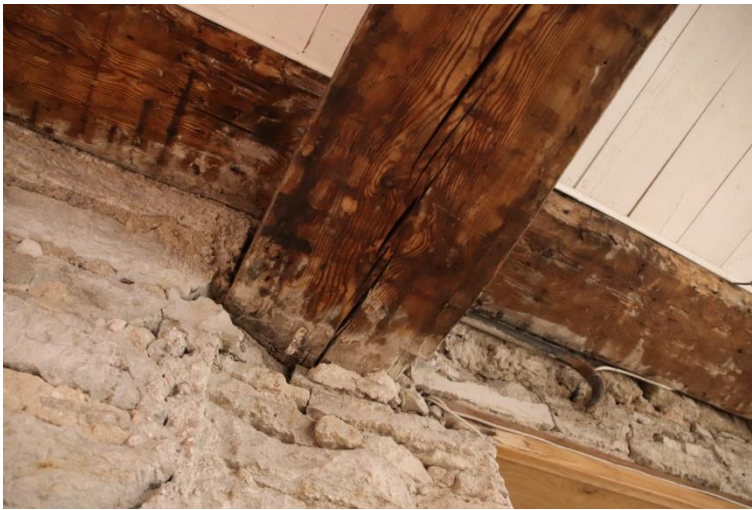
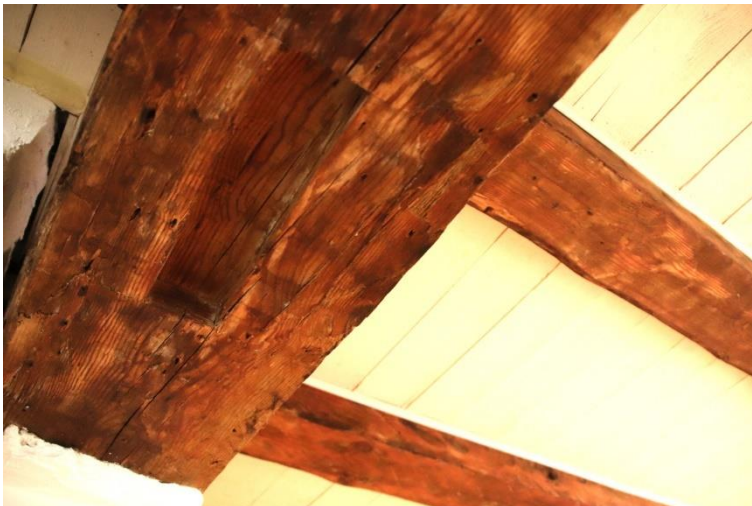
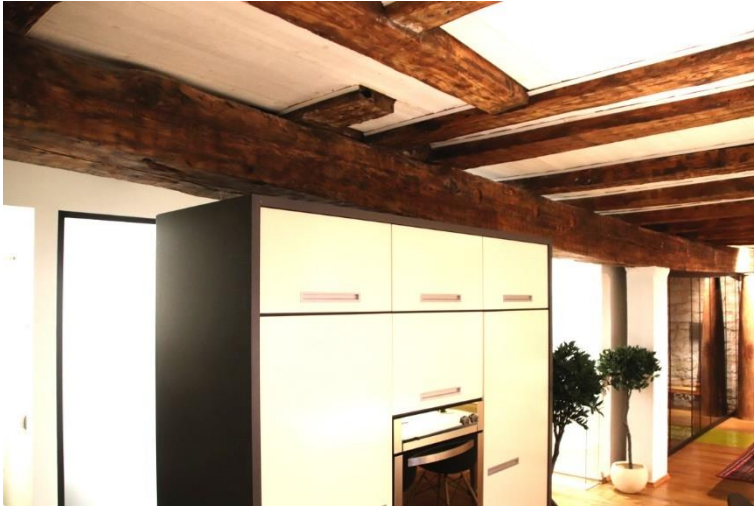
Tähis: **Detail 3 ja 5**

Kirjeldus, seisund: Ematalade pikkus ca 11 m, ristlõige 320 x 320 mm. Puidu seisukord on hea. Läbi paindunud ca 200 mm. Ematalades on säilinud postitapid. Emataladele toetuvad väiksema ristlõikega põrandatalad. Talastikud on puhastatud ja eksponeeritud.

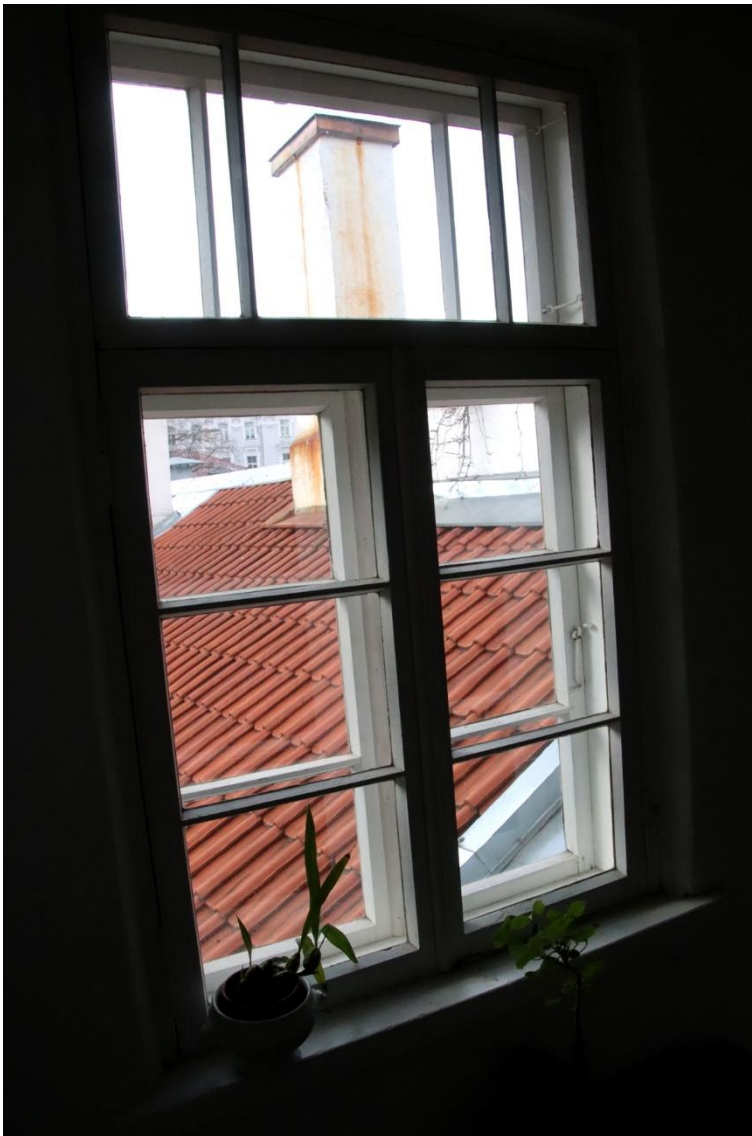
Kirjeldus, seisund: Algupärane aken lengi, aknalaua ja nurgikutega. Akna ja lengi seisund on rahuldavad, kitt laguneb. Materjalivalik peegeldab ehitusaegseid kitsaid majanduslikke olusid. Aknaklaasid valatud lainelised, aknalaud profileerimata prussist, tuuleliistud formaalsed, manused osaliselt puuduvad.

31 Trepikoja 3. korruse aken.
