## **Lehese maja**

Kesk tn 10 (Varstu, Rõuge vald, Võru maakond) hoonetekompleksi ajalooline ülevaade,  
väärtused ja seisukord

Arhitektuuri konserveerimise ja restaureerimise täiendkoolituse lõputöö

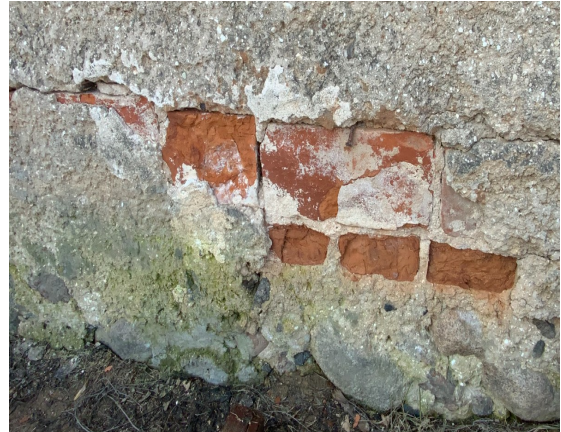
Hooned paiknevad kõrgemal seljandikul ning pinnas on liivane, mistõttu on rajatud madalad, maakividest, lubimört seguga lintvundamendid. Kuna vundamendid pole ära vajunud ning liivases pinnas pole ka külmakerkeid olnud, siis pole olnud põhjust vundamente lahti kaevata. Elamu vundamenti maakivist osa peale on laotud tellistest tasanduskiht, milledele toetuvad seinad. Elamu vundament on viimistletud tervikuna koos seintega - krohvitud lubikrohviga. Lubikrohv ulatub maapinnani (ill 17). Niiskuskahjustustest tulenevalt on üksikutest kohtades soklil krohv eemaldunud (ill 18). Tegemist on kohtadega, kuhu on räästast tulev vesi pidevalt peale pritsinud. Nüüdseks on hoonel vihmaveerennid ning soklile räästast tulev vesi ei pritsi.

18. Sokli krohvi kahjustus. Allikas: autori foto

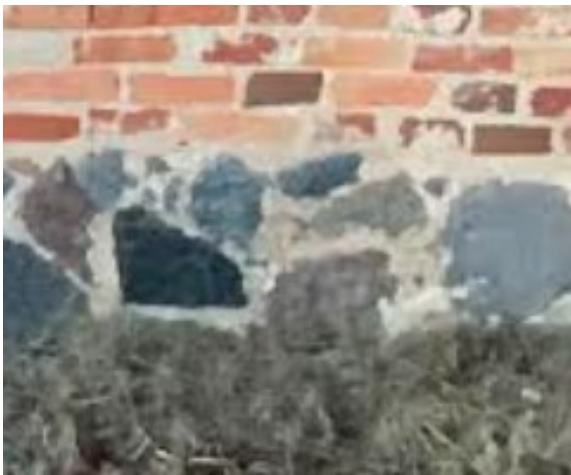
Kõrvalhoonetel on maakivist vundamenti ilma täiendava katteta. Aida puhul on maakivi vundamendil vuugid lubimördiga täidetud (ill 19). Lauda ja saun maakivi vundamenti vuuke pole täidetud (ill 20). Samas ei ole maakivid päris lahtiselt laotud ning on jälgi, et kivide sidumiseks on lubimörti kasutatud.

19. Aida vundament. Allikas: autori foto

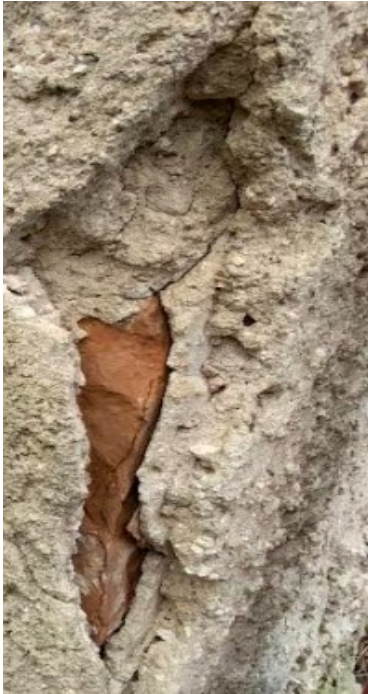
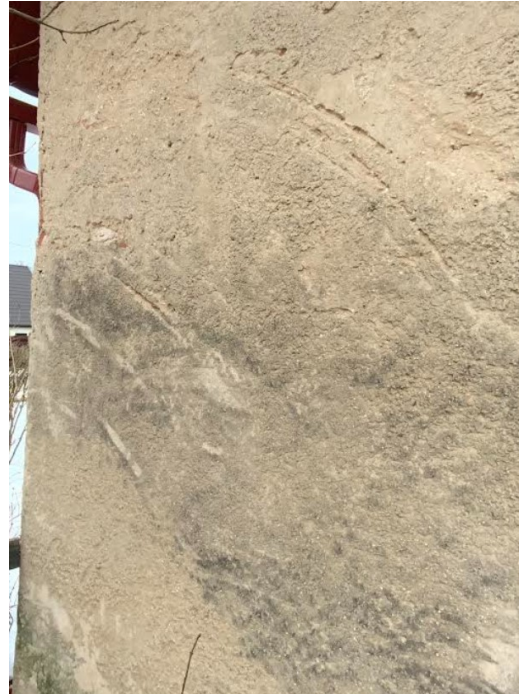
Krohv on seintel püsinud suhteliselt hästi. Krohvipinnal leidub lokaalseid kahjustusi tingituna liigniiskusest, mehaanilistest vigastustest või hoone lähedal kasvanud puudet/põõsastest, mis aastakümneid on tuulega liikudes krohvipinnale vaod sisse kulutanud ning fassaadi määrinud.

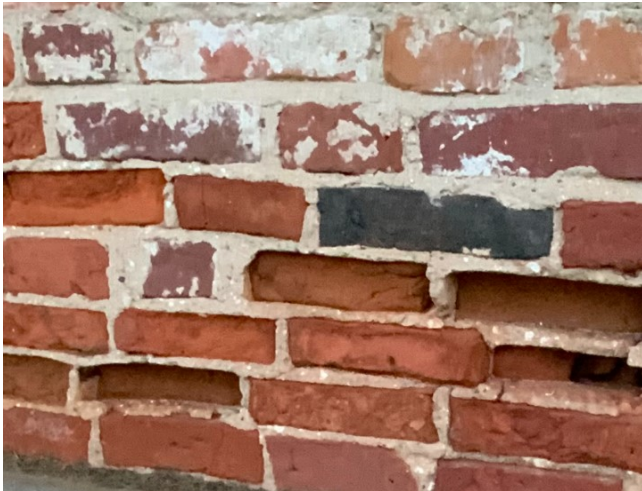
Kasutatud savi on samuti erinev, põhiosas on punakam savi, kuid on ka heledamaid kollaka tooniga telliseid. Telliskivi seinadel on niiskuskahjustusi eelkõige müüri alaservades, kuhu on räästast pidevalt vett on pritsinud, kas seal kasvanud põõsaste või räästa alla ladustatud asjade tõttu. Vuukides olev lubisegu on ajale hästi vastu pidanud. Veekahjustustega kohtades, kus telliskivi on hakanud lagunema (ill 29), on lubimördist vuugid jätkuvalt alles.

29. Aida seina kahjustus. Allikas: autori foto

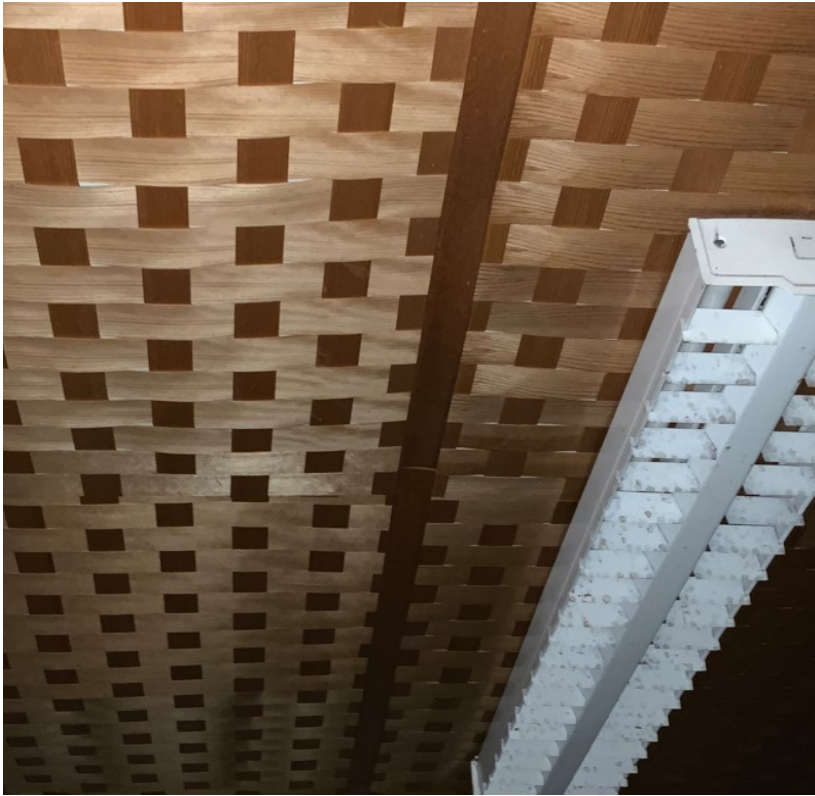
laastupaneelid on ajale hästi vastu pidanud, kuid kinnitus ja paneelide omavahelised ühenduskohad on ära vajunud, mistõttu ka laastupaneelid on võtnud kergelt lainetava kuju.

34. Kaupluse laastukorvi tehnikas lagi. Allikas: autori foto

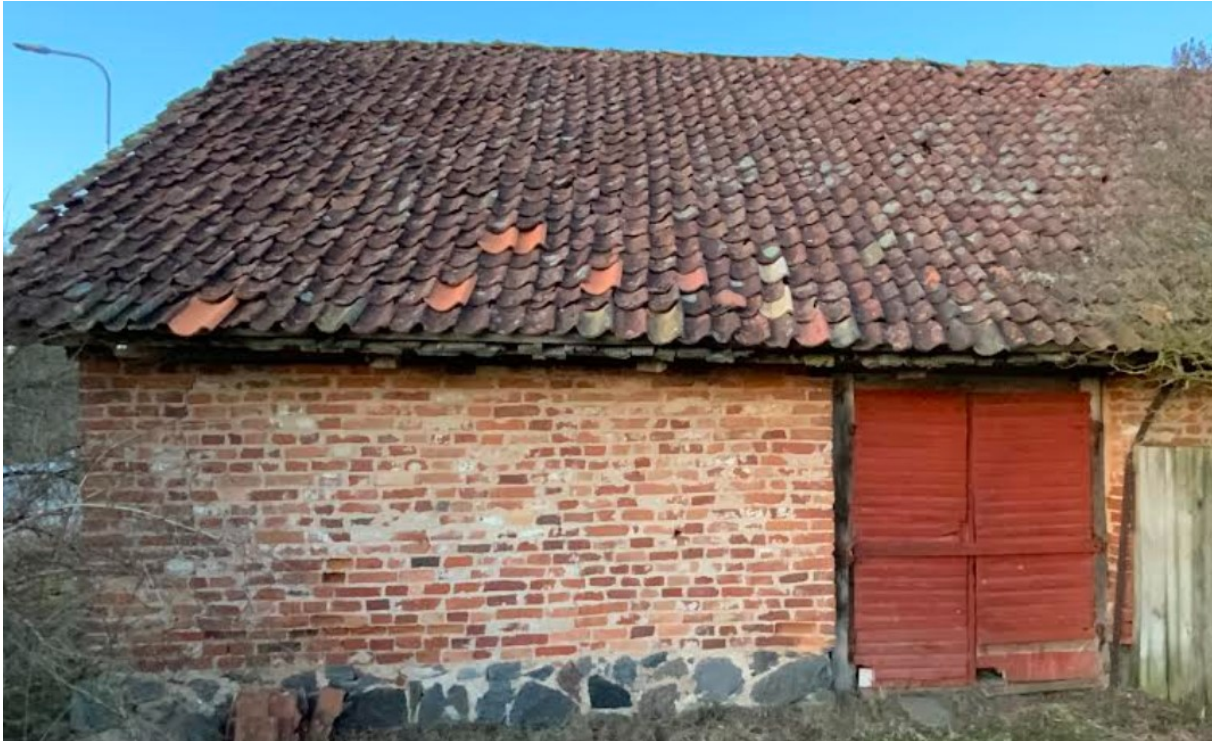
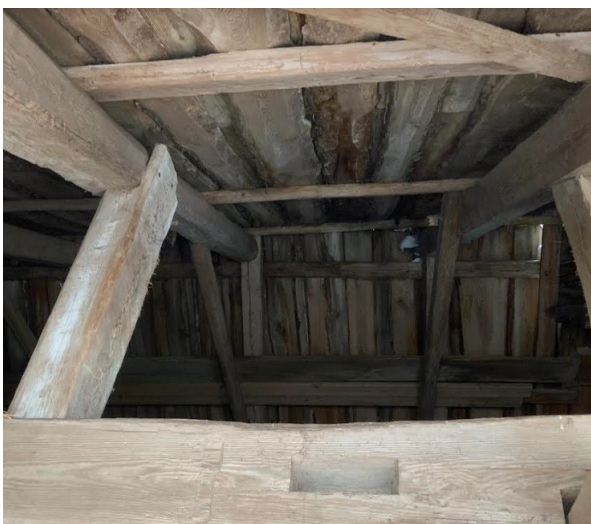
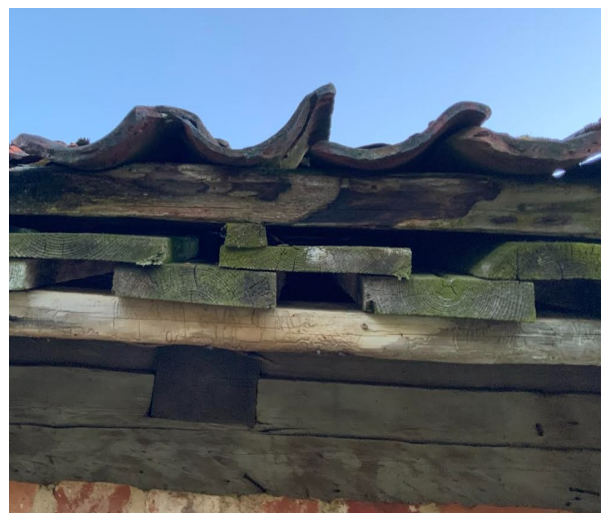
Elamu kivikatusel olid samuti läbijooksud ning katus vahetati ca 20 aastat tagasi kiviprofiiliga plekkkatuse vastu. Elumaja päästis ja hetkel päästab ka aita kivikatusel all olev puitkatus (ill 39-40). Elamu katuse vahetusel puidust katus eemaldati kuna oli osaliselt mädanenud.

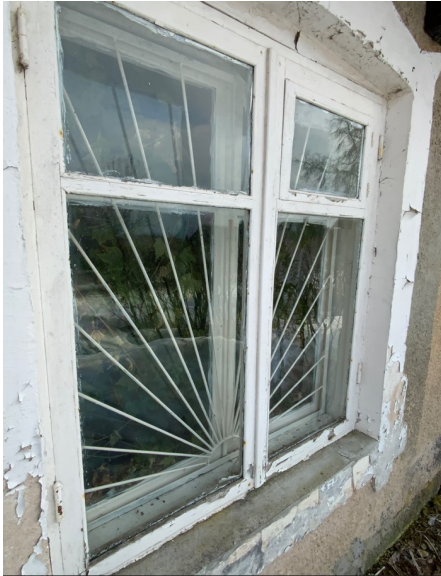
Kaupluse osal on aknaid etapiti vahetatud ning lisatud ka trellid. Üks aken on nõukogude perioodil (ill 49) kujundatud algsete akende eeskujul ning sinna on lisatud õhuaken. Elamu teised amortiseerunud algsed aknad on viimase 20 aasta jooksul vahetatud plastikakende vastu. Tulevikus olemasolevaid plastikaknaid välja vahetades puitakende vastu, saab eeskujuks võtta hoone algse aknalahenduse.

49. Aken nõukogude perioodist. Allikas: autori foto

Tulevikus on soovituslik vahepeal asendatud aknad taastada säilinud originaalakende eeskujul. Originaaljaotusega aknad annavad maja välimusele palju juurde. Konserveerimise seisukohast täidab olemasolev plekkkatus oma ülesannet hästi. Kui kunagi tulevikus hoonet taastada, siis sobiks sinna S-kujuline savikivikatus, nagu hoonel on algselt olnud.
