Aleksandra Fedulova

Võidujooksu tn 3a restaureerimise ettepanekud

Võidujooksu tn 3a, Lasnamäe linnaosa, Tallinn, Harju maakond

2022/2023 õppeaasta
Arhitektuuri konserveerimise ja restaureerimise täiendkoolituse lõputöö

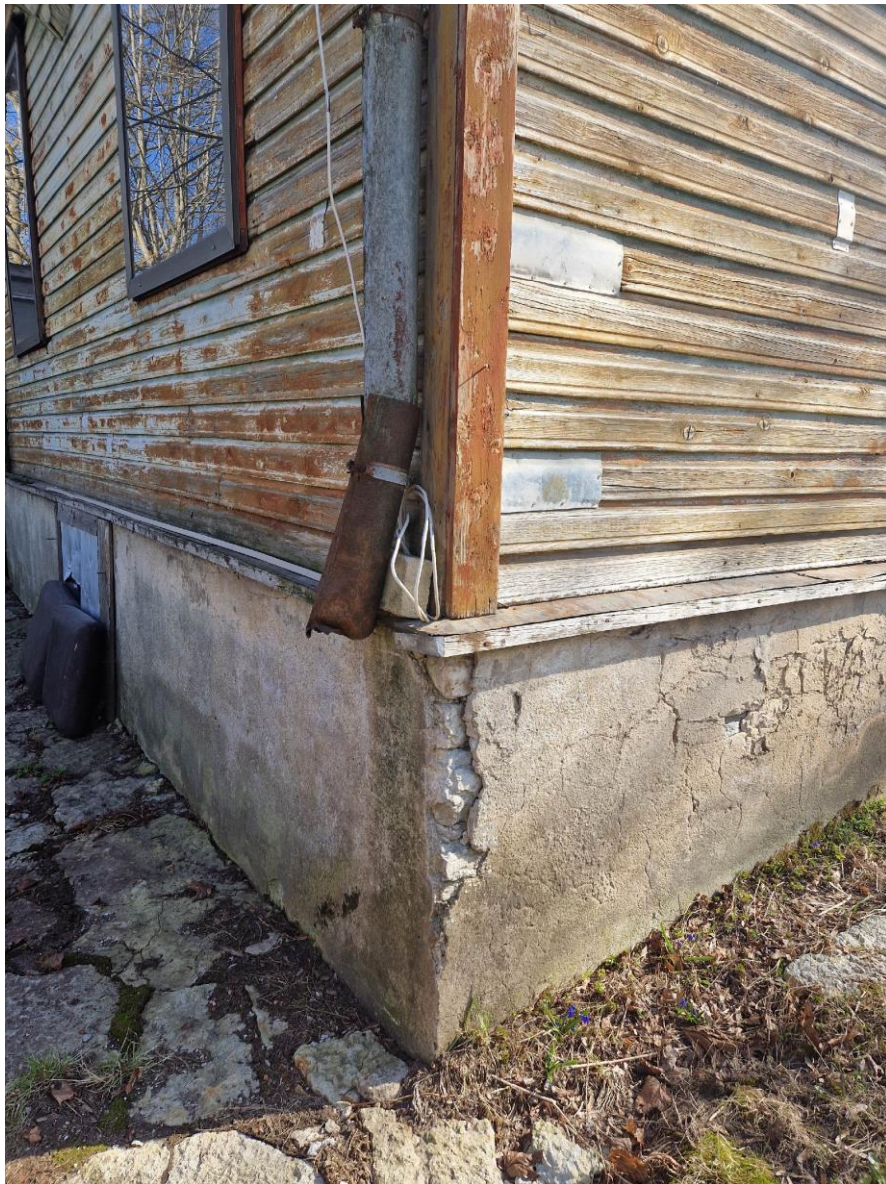
Hoonel on lintvundament, mis on laotud pækivist (**lisa 3**) ja krohvitud. Vana plaani järgi olid hoones keldriaknad, kuid need on praegu kinni ehitatud (**illustratsioon 9**). Soklil on selgelt näha niiskusest tingitud kahjustused, eriti kohtades, kus vihmaveerennid on halvas seisukorras ning tekkinud on vetikad ja mürjad kohad maapinna lähedal (**illustratsioonid 9 ja 10**). Visuaalselt pole vundamendi kandekonstruktsioon kahjustatud, kuid igaks juhuks oleks mõistlik teha audiit konstruktoriga. Kõige suuremad kahjustused on krohvikihis. Sokli kohal on näha, et veelaud vajab vahetamist (**illustratsioon 11**).

Illustratsioon 9. Sokkel, läänepoolne nurk, autori foto, 16.04.2023

Vetikatest vabanemiseks tuleb pinnad mehaaniliselt puhastada (kasutades käsi- või survepesu) ning seejärel töödelda neid kemikaalidega, mis takistavad vetikate kasvu.

Kui võimalik, tuleks taastada keldriaknad ja soojustada seinad.

Kelderikorrusel ja soklis tuleb paigaldada uus hüdroisolatsioonikiht.

Vajadusel tuleb teha parandused paekivimüüris.

Sokkel tuleb ülekrohvida, kasutades lubjakrohvi. Krohvi paksus peaks olema 30-40mm.

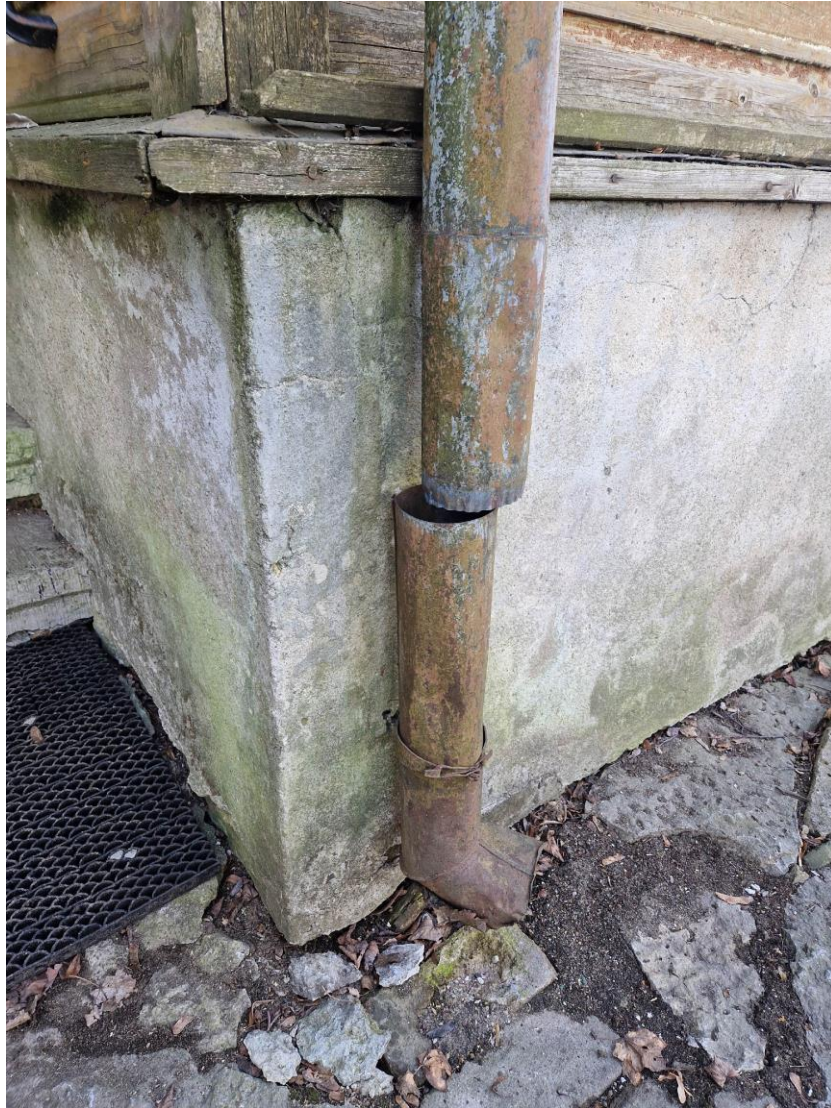
Illustratsioon 10. Sokkel, põhjapoolne nurk, autori foto, 16.04.2023

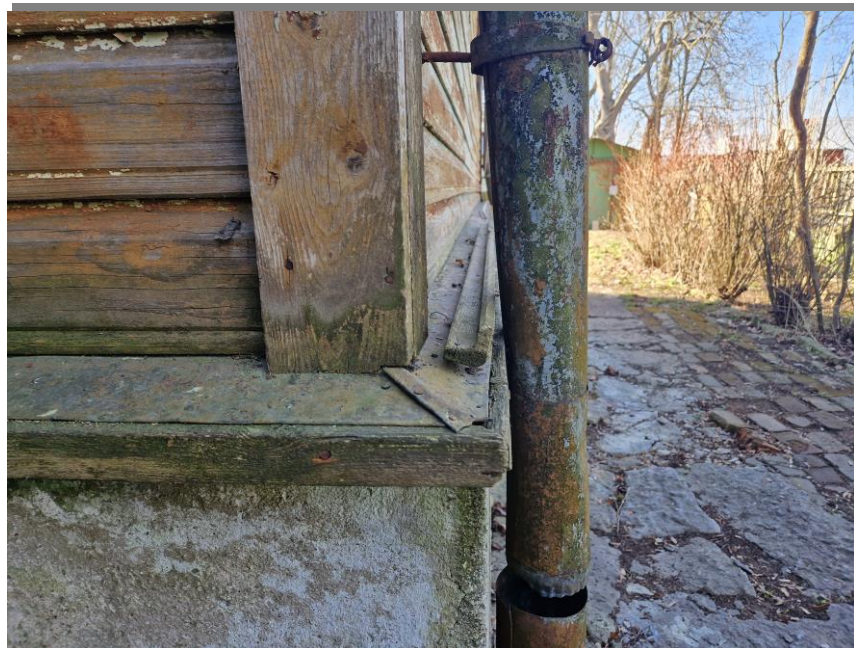
Illustratsioon 11. Sokli veelaud, autori foto, 16.04.2023

Sokkli kohale tuleb paigaldada uus veelaud, mille kalle peab olema vähemalt 15°, ja peale tuleb paigaldada plekk.

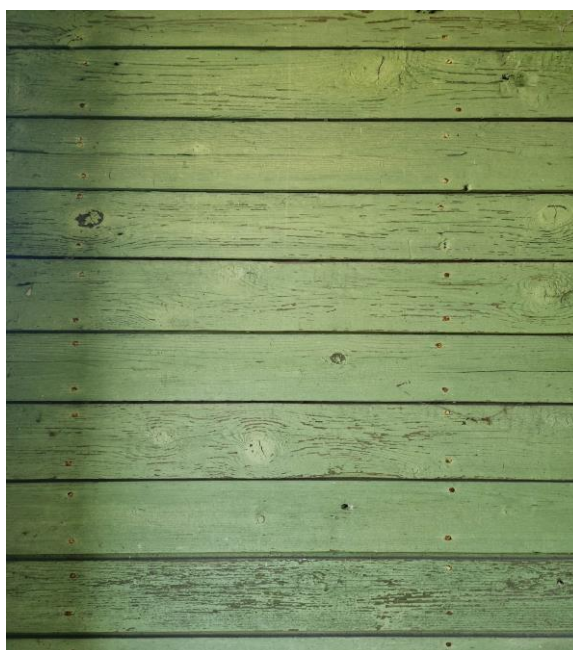
Välisseina kandekonstruksiooniks on rõhtpalksein (**lisa 3**). Seina välisvoodriks on sulundlaudis (täispunlaudis) tüüpi laudis (**illustratsioon 12 ja 13**). On näha, et välisvooder on säilinud originaalkujul (**lisa 1**). Visuaalselt on märgata, et voodrilauad on aja jooksul kahjustunud niiskuse, UV-kiirguse ja teiste välistingimuste mõjul. Kõige rohkem on kahjustunud veelauaga kokkupuutes olevad laudised (**illustratsioon 11**). Visuaalselt on nad läbimädanenud ja hallitanud ning värvikiht on juba maha kulunud.

Illustratsioon 12. Laudis väljast, autori foto, 16.04.2023

Vajadusel tuleb vahetada kahjustanud palgid uute vastu, eriti alusprussid, mis on kontaktis sokliga, ning paigaldada uus hüdroisolatsioon palgi ja vundamendi vahele. Välisseinad tuleb soojustada, et tagada sobiv sisekliima. Soojustamiseks tuleb valida võimalikult naturaalsed materjalid, näiteks puitkiudvill või tselluvill. Tuleb jälgida ka tuletõkkenorme.

Kuna tegemist ei ole muinsuskaitse all oleva objektiga, on soovitatav vooder asendada sama tüüpi voodri vastu. Kui vahetada sama laudise vastu ei ole võimalik, tuleb osaliselt vaadata kohapealt ja otsustada, millised laudised on vaja vahetada. Võib olla tekkinud auke laudisevahel, mille kaudu puhub tuul. Fassaadilaua alumine serv tuleb teha 30° kaldega.

Fassaadi- ja veelaua vahele tuleb jätta 10 mm laiune tuulutusvahe. Fassaadi restaureerimisel on soovitatav lähtuda antud hoone ajaloolisest värvivalikust ning valida linaõlivärvid.

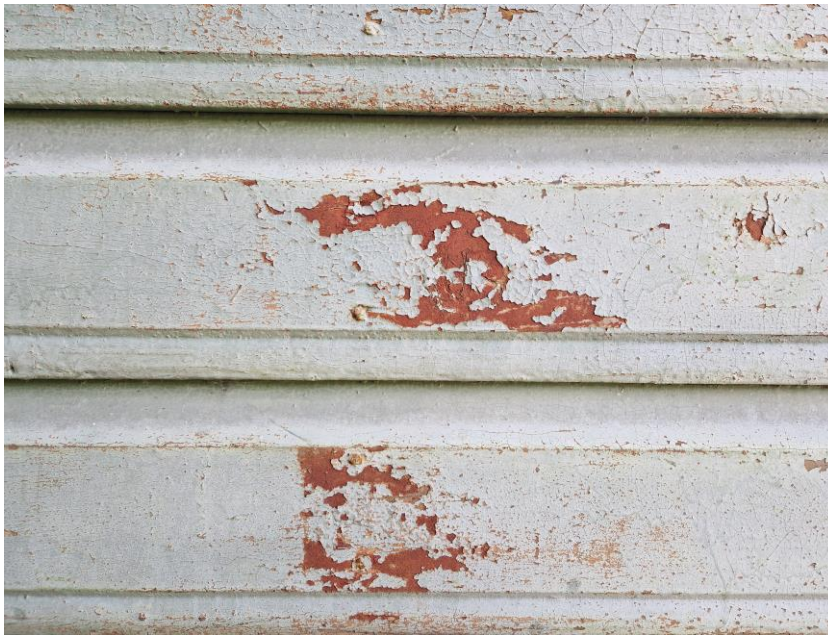
Illustratsioon 13. Välisseina värvikihid, autori foto, 16.04.2023

Enne seinte restaureerimist tuleb koguda vajalik teave seinte kohta ja teha värvianalüüsid.

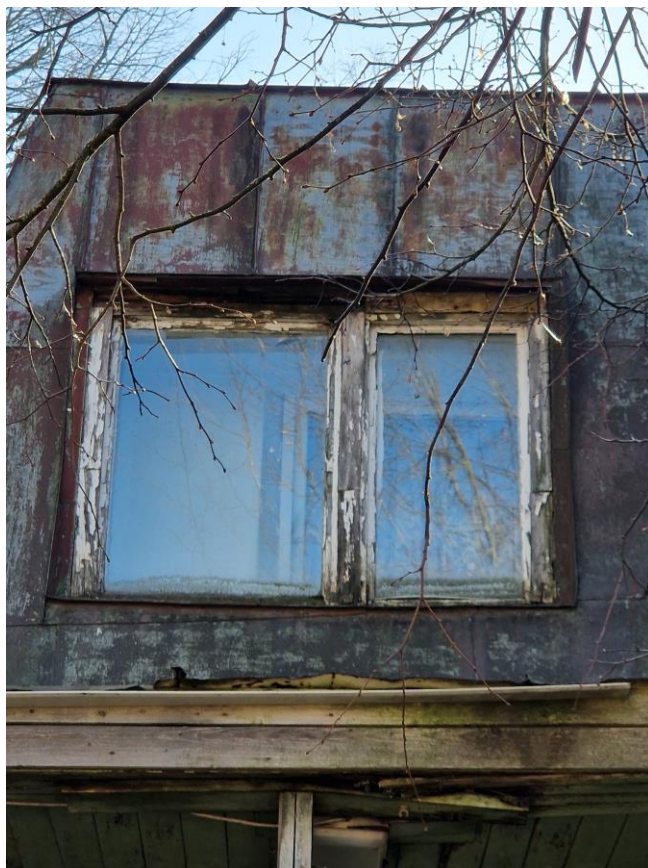
Nagu juba mainitud, on hoonel murdkatus (mansardkatus). Visuaalselt tundub, et see on kaetud raudplekiga ning näha on, et tegemist on ühekordse püst- ja lamavvaltsiga (**illustratsioonid 14 ja 15**). Arvatavasti oli see ülevärvitud hoonega sama toonis ja tänapäeval on suures osas juba roostetunud. Karniis on läbi mädanenud ja vajab vahetamist (**illustratsioon 15**). Vihmavee äravoolusüsteem on kehvast seisust. Hoones on üks korsten ning kaugemalt visuaalselt tundub, et selle konstruktsioon on korras, kuid vajab korstnaplekkide ja -mütside paigaldamist (**illustratsioon 6**). Arvatavasti oli katuse esialgne värv "rootsi punane" (RAL 3009), mida on hästi näha hoone idaküljel (**illustratsioon 16**). Seda teavet kinnitab ka ajalooline foto, kus on näha, et katuse värv oli tume (**lisa 1**). Enne restaureerimist tuleb katusekonstruktsioon üle vaadata ja teha korralik ülevaatus.

Illustratsioon 14. Katus ja katuseaken, autori foto, 16.04.2023

Katusekonstruktsioon tuleb läbi vaadata ja teostada korralik ülevaatus.

Olemasolev plekk tuleb asendada tsingitud valtsplekiga ning ühekordne püst- ja lamavvalts tuleb asendada kahekordse valtsiga ja tihendada valtsitihendusmastiksiga.

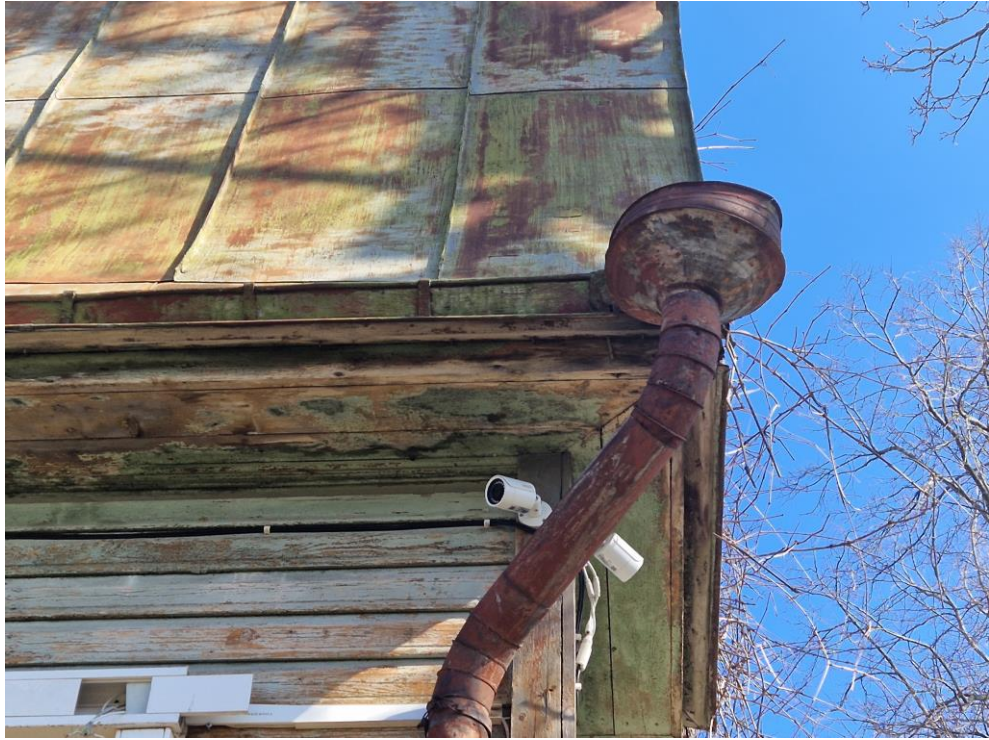
Illustratsioon 15. Katus, karniis ja vihmaveerenn, autori foto, 16.04.2023

Tuleb parandada olemasolev puitkarniis. Kui hoone välisseintele paigaldatakse soojustus, tuleb jälgida, et ajalooline ilme ja hoone proportsioonid säiliks võimalikult hästi.

Kõige viimasena tuleb paigaldada uus vihmaveesüsteem. Värv tuleb valida sobiva tooniga.

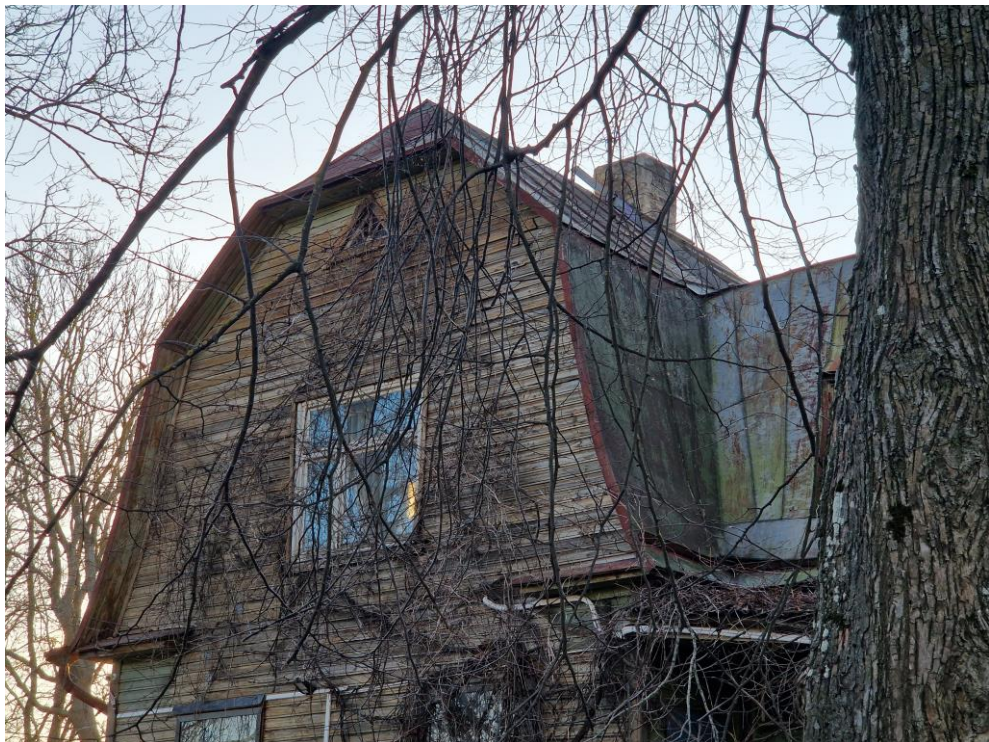
Illustratsioon 16. Vaade idast katusele, autori foto, 08.04.2023

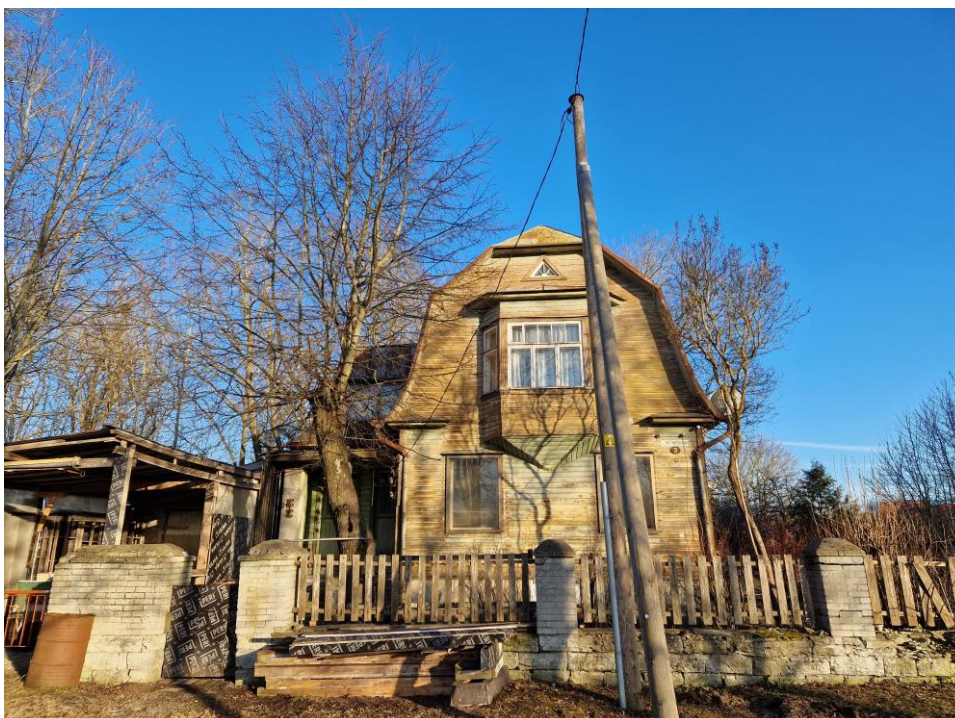
Kahjuks on hoone originaalaknad säilinud ainult mansardkorrusel (**illustratsioonidel 17, 18 ja 19**). Esimesel korrusel remondi käigus olid vanad ilusad aknad asendatud uutega, mis mingil põhjusel ei ole avatavad (**illustratsioon 20**). See omakorda on vastuolus eluruumidele esitatavate nõuetega, et igal elu-, töö- ja magamistoal ning köögil peab olema vähemalt üks avatav aken¹¹. Kaugelt vaadates tundub, et akende tehniline seisukord on rahuldav ja neid on võimalik säilitada ja restaureerida.

Illustratsioon 17. Vaade loodest, autori foto, 08.04.2023

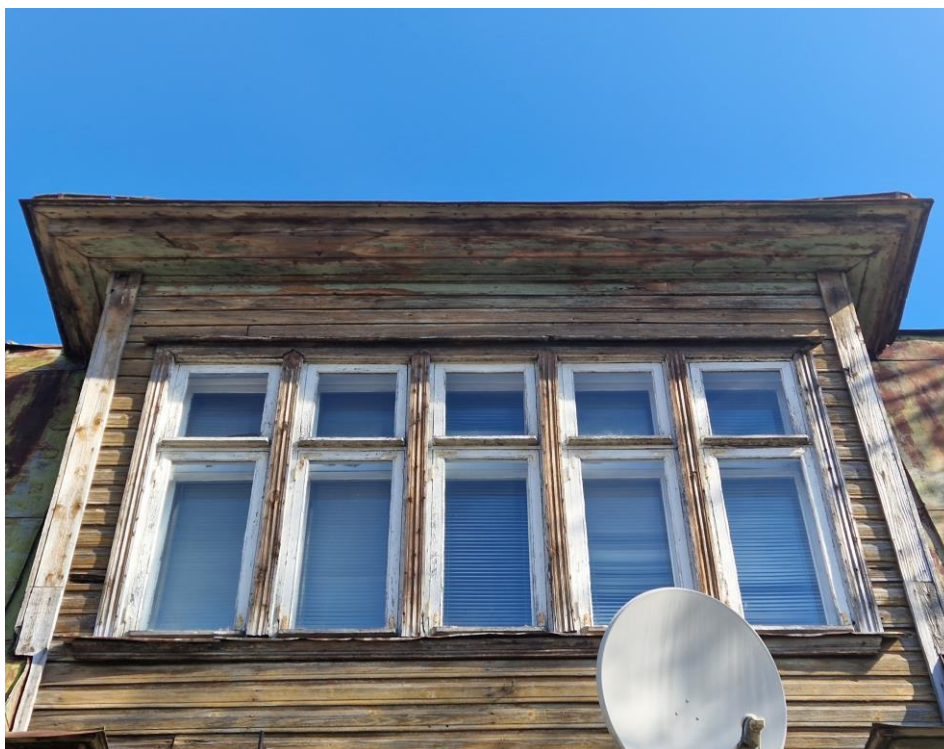
Illustratsioon 18. Vintskapi originaal aken, autori foto, 16.04.2023

Kõik säilinud aknad tuleb restaureerida. Tuleb teha puitparandused või vajadusel asendada puuosad ning parandada kõik metallmanused. Aknad tuleb kruntida linaõlikrundiga ja viimistleda linaõlivärviga. Klaas tuleb paigaldada kitiga. Enne akende restaureerimist tuleb teostada kõik vajalikud uuringud ja teha sondaažid.

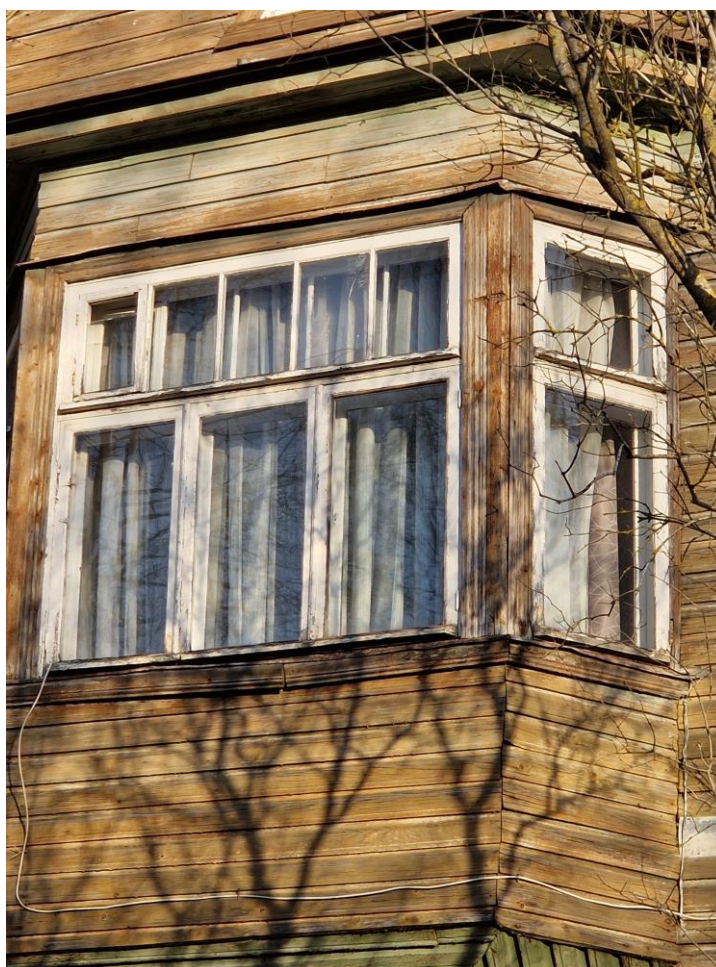
Illustratsioon 19. Erkeri originaal aken, autori foto, 08.04.2023

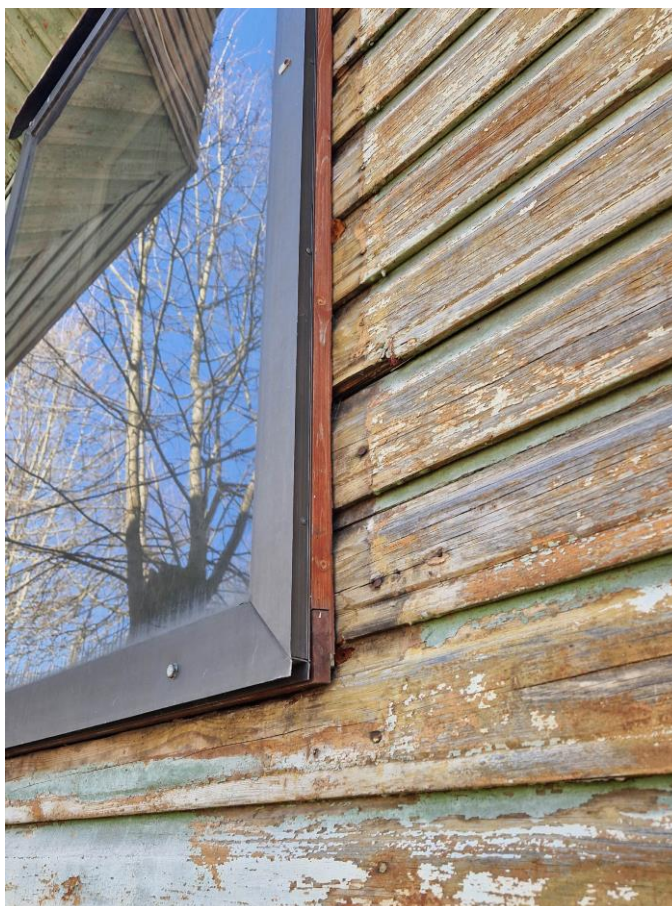
Illustratsioon 20. Uus aken, autori foto, 16.04.2023

Esimese korruse aknad tuleb asendada uute avatavate puitkoopia akendega. Uute akende tegemisel tuleb lähtuda täpselt ajaloolisest eeskujust, kasutades vanu jooniseid ja ajaloolisi pilte.

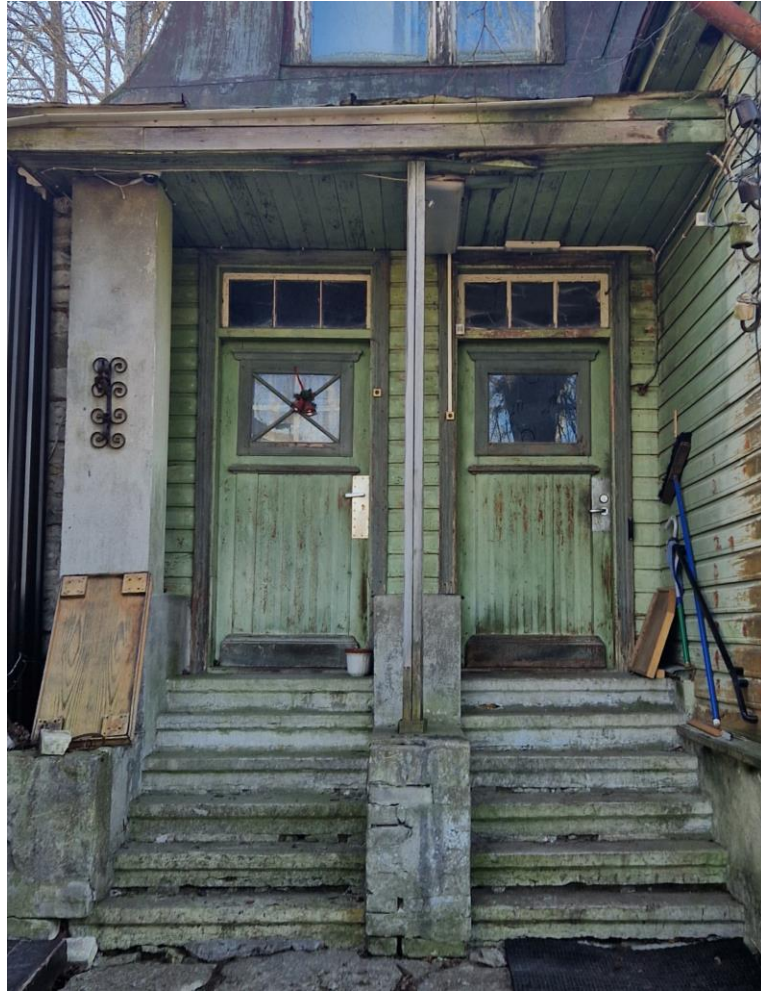
Originaalsed välisüksed on hästi säilinud tänu sellele, et need on kaitstud UV-kiirguse ja vihma eest. Hoones on tahvelüksed valgusklaasiga üleval (**illustratsioon 22**) ning loode poolsetel ustel on aknad (**illustratsioon 21**). Klaas on samuti hästi säilinud. Uksed on võimalik säilitada ja restaureerida.

Illustratsioon 21. Originaal sissepääsu ukсед, autori foto, 16.04.2023

Tuleb teostada uste viimistlusuuringud. Kõik säilinud ajaloolised ukсед tuleb restaureerida.

Ukse valgmikuaken tuleb lahti võtta, et klaas puhastada ja vajadusel vahetada.

Uksed tuleb parandada osade kaupa. Vajadusel tuleb kasutada sarnaseid materjale ja profiile ning väiksemad praod tuleb kitida puidukitiga.

Uks tuleb värvida linaõlivärviga vastavalt muinsuskaitse soovitudele. Töö käigus võivad avaneda vanemad värvikihid, seega tuleb teha korralik värvisondaaž ja protokollida kõik värvid. Uks tuleb värvida 1-2 kihi värvikihiga ning lasta mõlemal kihil korralikult kuivada.

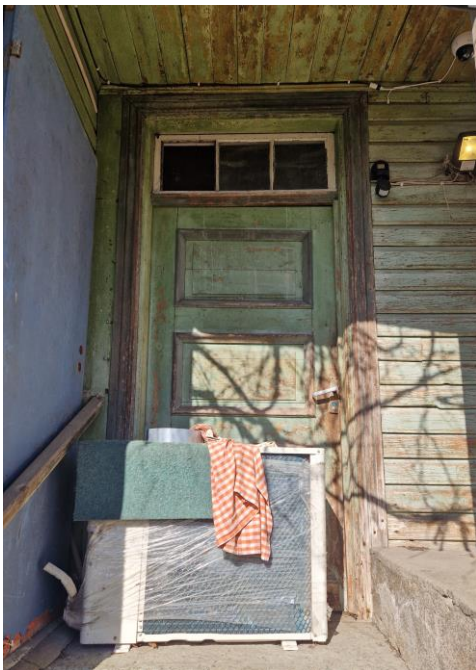
Illustratsioon 22. Originaal uks hoovi poolt, autori foto, 16.04.2023
Parempoolne joonis on võetud Muinsuskaitse käsiraamatust.

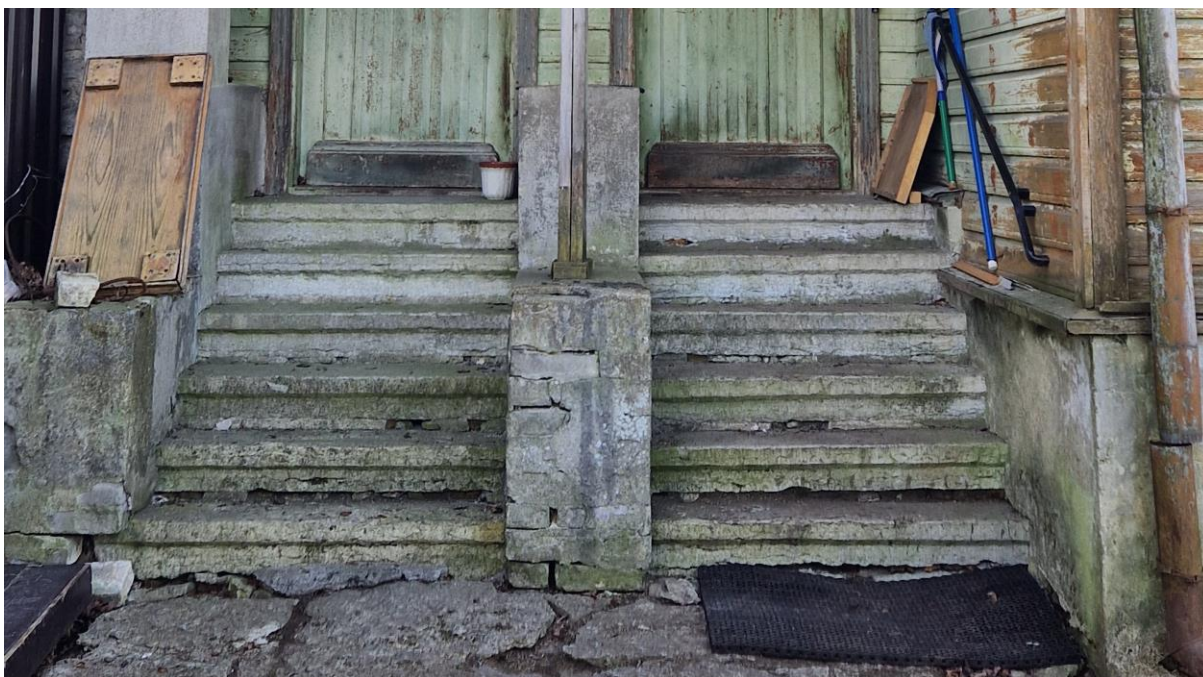
Hoone välistreppide tehniline seisukord on halb. Alumised astmed on lagunened ning peal on hallituse kiht (illustratsioonid 23 ja 24).

Illustratsioon 23. Peasissepääsu trepp, autori foto, 16.04.2023

Välisrepide restaureerimise käigus tuleb pinnad mehaaniliselt puhastada, et eemaldada vetikate kasv (kasutades kas käsitsi- või survepesu) ning töödelda neid kemikaalidega, mis takistavad uuesti tekkimist.

Lisaks tuleb asendada katkised kivid ning teha muud vajalikud parandused pækivimüüris. Lõpuks tuleb trepid üle krohvida.

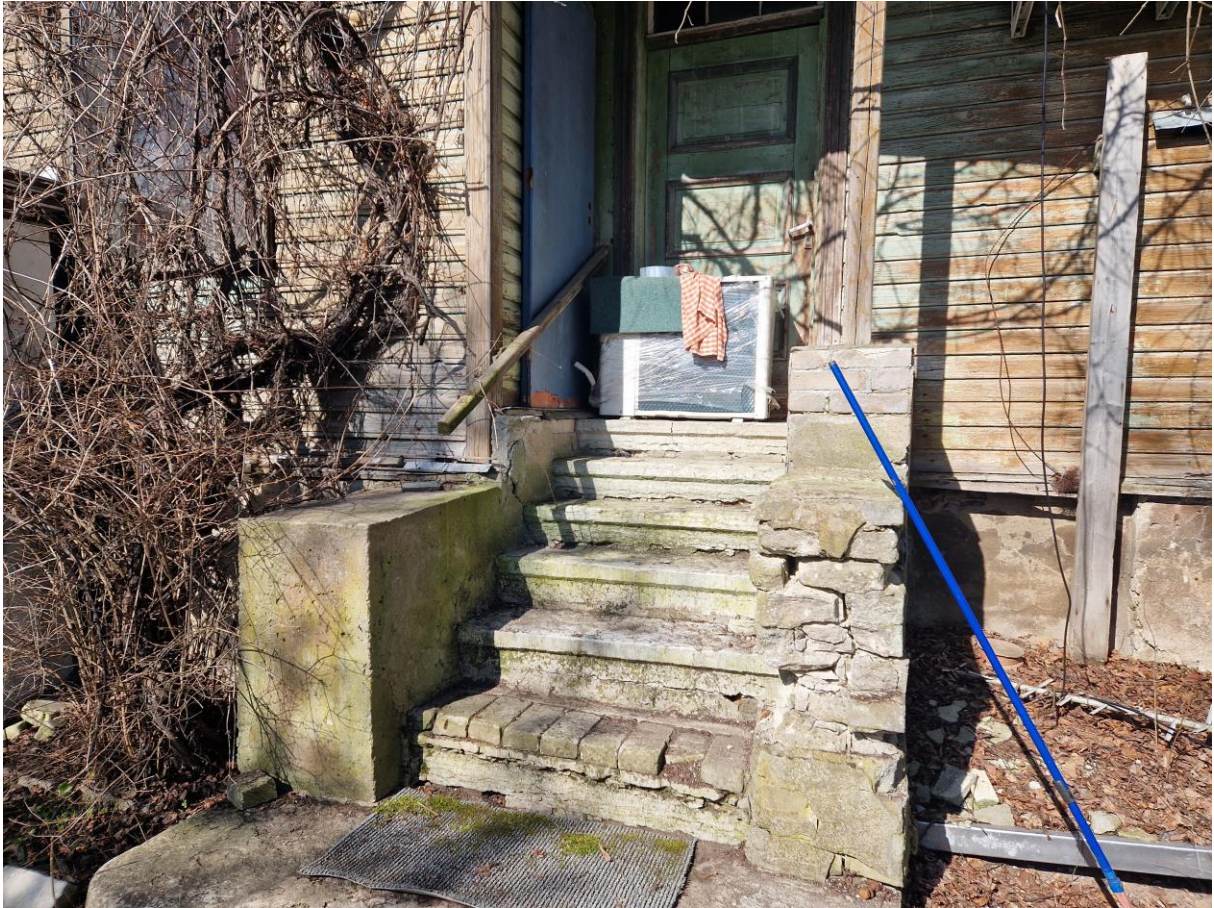
Illustratsioon 24. Sissepääsu trepp hoovi poolt, autori foto, 16.04.2023

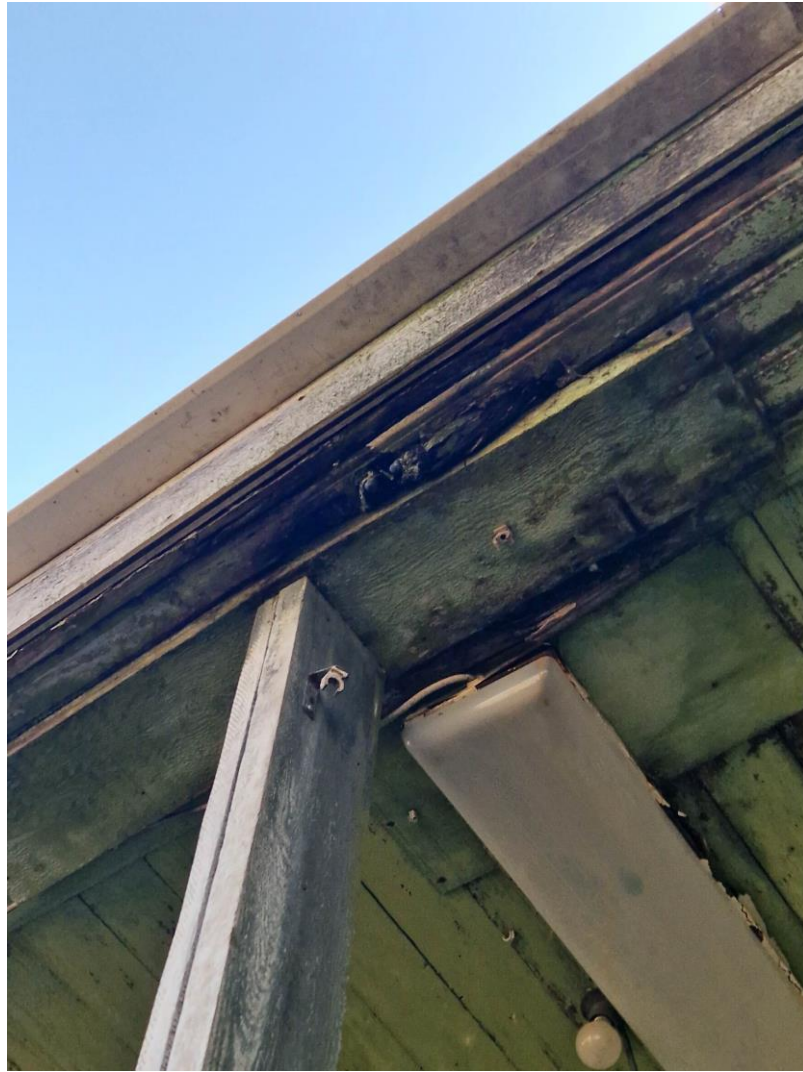
Peasissepääsu kohal oleva varjualuse tala, mis toetub posti peale, on lagunenu (illustratsioon 25). Tala tuleb ära vahetada, et vältida konstruktsioonide kokkuvarisemist.

Illustratsioon 25. Peasissepääsu varikatuse tala, autori foto, 16.04.2023

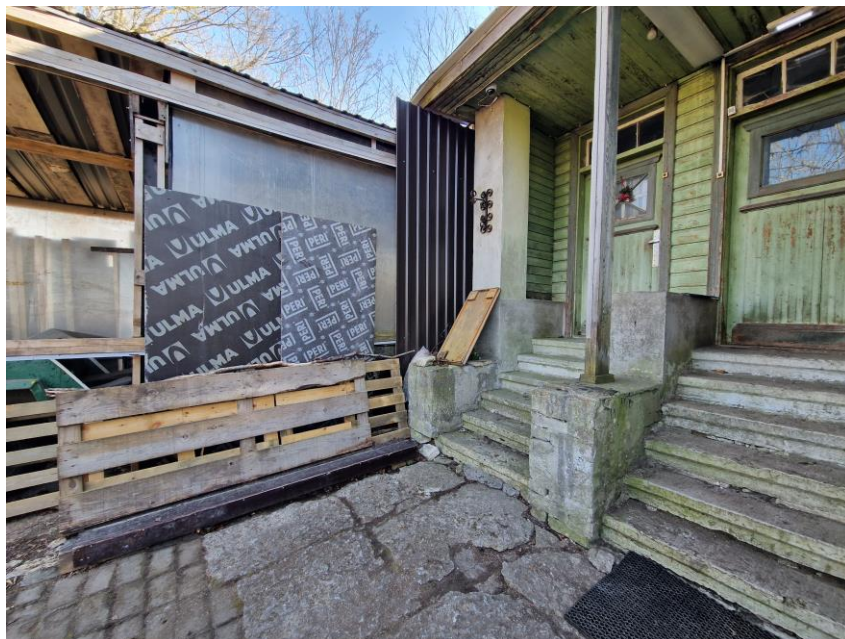
Illustratsioon 26. Autovarjualune, autori foto, 16.04.2023

Autovarjuse konstruktsioon (illustratsioon 26) tuleb viimistleda nii, et arhitektuurne pilt oleks terviklik. Soovitav on kasutada naturaalseid materjale, nagu puit või krohv. Katusematerjaliks tuleb valida sama valtplekk, mis on katusel ning kasutada sobivaid värvitoone.

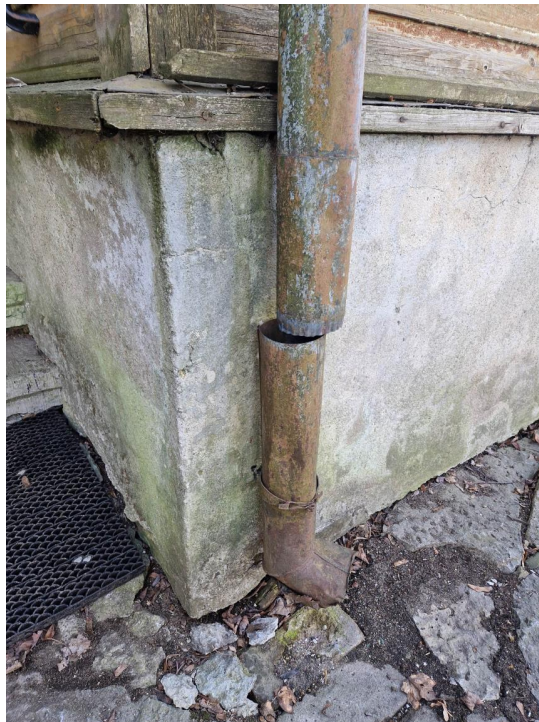
Sadeveesüsteemi tehniline seisund on kehv. Hoonesse on vaja paigaldada uus vihmaveesüsteem ning maapinnale anda sobivad kalded, et vihmavesi viia hoonest eemale. Tuleb kontrollida keldri tehnilist seisundit ning vajadusel rajada drenaažisüsteem.

Illustratsioon 27. Olemasolev vihmaveerenn, autori foto, 16.04.2023

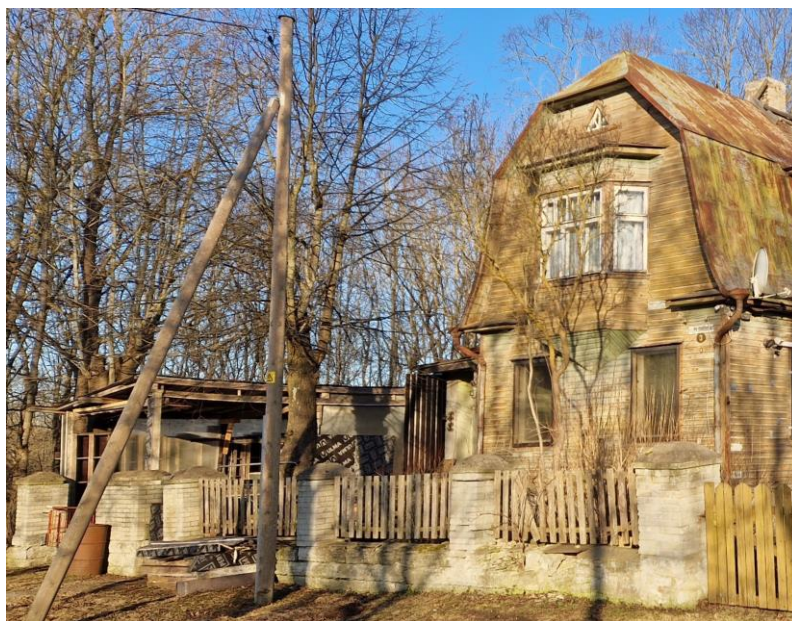
Paekiviaed on hästi säilinud ja oluline element selle piirkonna ajaloolises kontekstis. Praegu on seal lipuaed (**illustratsioon 28**), kuid 1997. aasta fotol on näha, et seal oli arvatavasti metallist aed (**lisa 1**). Restaureerimise käigus võib jätta olemasoleva lahenduse alles, kuid tuleb lahendada lipuaed ja väravad ühes stiilis ning valida neutraalne värvitoon.

Illustratsioon 28. Piirdeaed, autori foto, 08.04.2023
