**Viljandi raudteejaama veetorni ajalooline ülevaade, tehnilise
seisundi analüüs ning säilitamise ettepanekud.**

Viljandi raudteejaama veetorn, Paistu tn 5, Viljandi
linn, Viljandi maakond.

Arhitektuuri konserveerimise ja restaureerimise täiendkoolituskursuse lõputöö

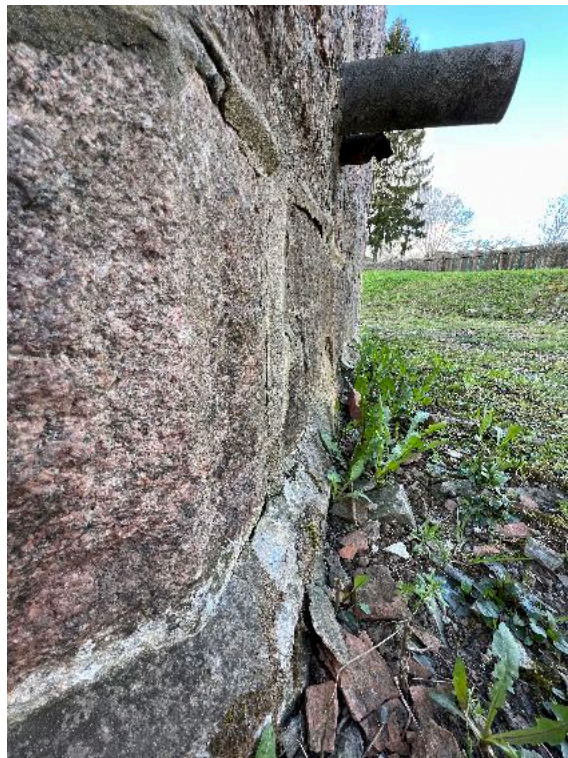
Hoone sokkel endub pisut, laotud murtud maakividest. Sokkli pealne on viimistletud mördiga, mis on vormistatud ca. 45 kraadise kaldega, et seintelt valguv vesi saaks soklit maha joosta. Vundamendi sügavust on ilma põhjalike uuringuid raske hinnata, aga kui vaadata veetorni joonist (vt. foto nr. 2), siis võid eeldada, et vundament ulatub ligi 1 meetri sügavusele. Juurdeehituse koormuse lisamisega vundamendile näiliseid kahjusid ei õnnestu tuvastada. Aja jooksul on sokklis murenema hakanud mördiga tehtud vuuk. Vundamendi seisukorra põhjalikumaks uurimiseks peaks vundamendi ümbruse etappide kaupa lahti kaevama.

Foto nr. 6 sokkel

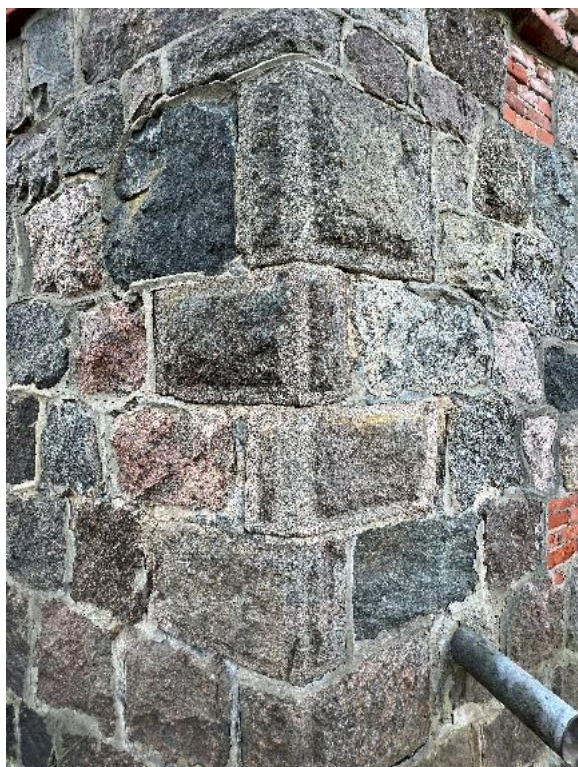
Esimese ja teise korruse seinad on ehitatud murtud maakividest, mille nurgakivide servade tahumisel on kasutatud hammashaamrit, sellise tahumisega raamistatakse kiviserv murtud pinnast ja saadakse ühtlane küljejoon. Reakivid on murtud ja tahatud neljakandilisteks, kivid on laotud ühtlase reana puudub kaootiline asetsemine müüris, Müüride sisemiste külgede ladumisel on kasutatud murdmata maakive (vaata foto nr. 27). Reakivide murdmisel on kasutatud kivipuure, osadel kividel on näha ka kiiludega murdmise jälgi. Ladumisel on kasutatud lubimörti, müüri viimistlusel on vuugid väljaulatuvad ja vuukimisel on lubimördile lisatud tsementi, mis annab vuukidele parema vastupidavuse välistingimustes. Maakivist fassaad on kaunistatud savitellistest karniisidega, mis eraldab omavale esimest ja teist korrust. Hilisema juurdeehituse käigus on teise ja kolmanda korruse vahele valatud betoonist vahelagi, millele toetuvad püstpalgist seinad. Kolmanda korruse fassaad on kaetud voodrilauaga, mille alumises servas on betoonist vahelage kattev puidust veelaud.

Foto nr. 7 hammashaamiga viimistletud nurgakivid

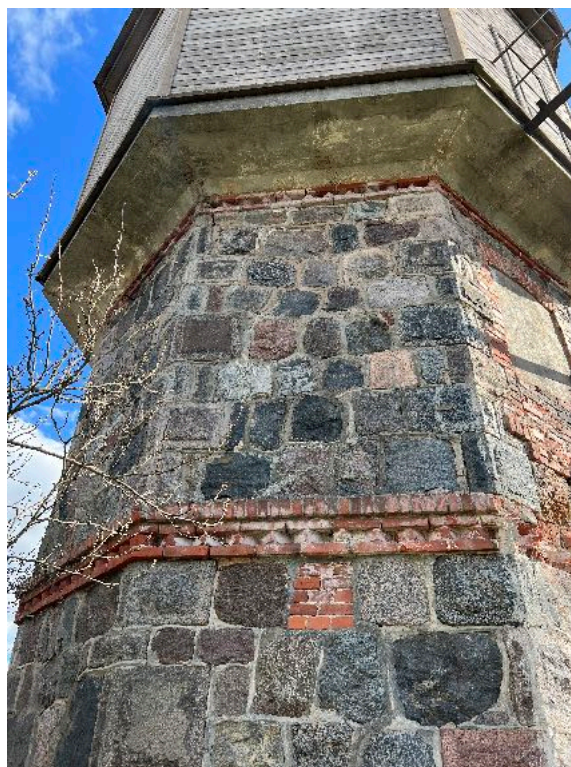
Foto nr. 8 savitellistest karniisid

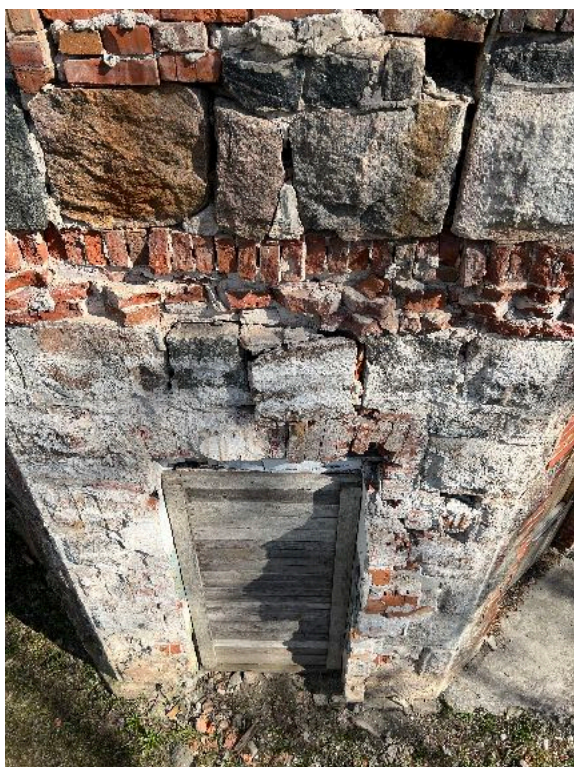
pommitamises, mis ehitati hiljem uuesti üles, 2019. aastal lammutati kargplokkidest juurdeehitus. Lammutatud hooneosa ehitusest on veel jälgi veetorni fassaadil, kus on näha mõned kargploki jäänused esimese korruse ava raamistuse paremas küljes. Juurdeehituse kõrgus on aimatav ülemise aknarea kinnilaotud tellisvoodri krohvimata osa järgi. Savitellistest karniis on lammutatud osas kahjustada saanud, karniisi peal olevad kiviridade vuugid on tühjenenud. Ilma vuugitaiteta maakivid võivad ajajooksul muutuda varisemisohtlikuks, sest tühjade vuukide vahele pääseb sadevesi, mis külmudes võib kivid müürist välja suruda. Uksesillusel on paar tellist juba välja vajumas. Veetorni lõunapoolsel küljel olev teise korruse aknaava on olnud enne uks, mida on näha veel 1944 aasta pommitamise järgsetel fotodel. Aknaava ääristus ja karniis on hilisemal perioodil restaureeritud. Ladumisel on kasutatud tänapäevaseid savitelliseid.

Foto nr. 9 lammutusest kahjustunud fassaad

2. Lammutuse käigus seinad jäänud kärgetellised tuleb eemaldada ja asendada põletatud savist täistellistega, olemas olevatele tellistele võimalikult sarnastega. Telliste ladumisele peab eelnema telliste niisutamine, selleks tuleb müüri paigaldatavad savitellised panna veeämbrisse likku. Telliste ladumisel tuleb jälgida, et tellised ei kuivaks liiga kiiresti. Savitellised on poorsed ja imavad mördist vee kiiresti välja, mis põhjustab mördi liiga kiiret kuivamist ja nii ei teki mördi ja tellise vahel nakkumist.

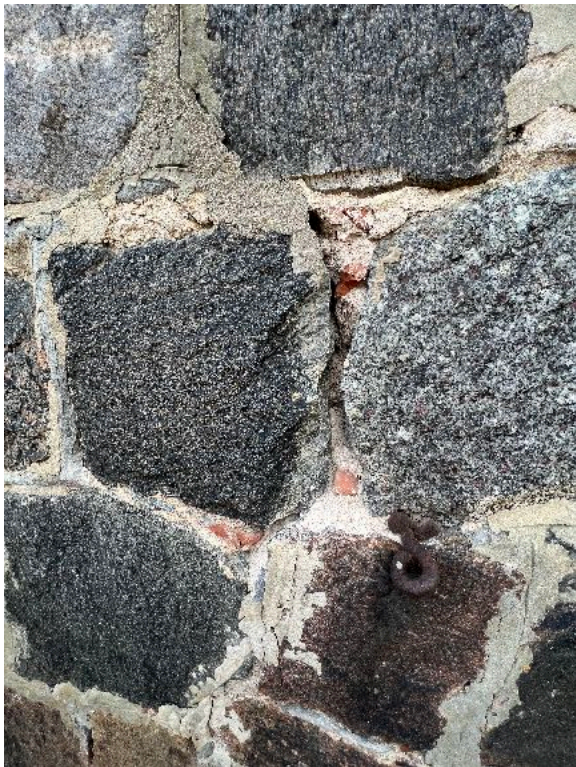
Müüride lähemal vaatlusel on märgata, et vuugid on osaliselt irdunud, vuuke on vahepeal parandatud mördiga mis pole sinna püsima jäänud. Tühjade vuukide vahelt on näha, et lisaks lubimördile on kasutatud müürisisu täitmisel savitelliste kilde.

Foto nr. 11 lagundenud vuugid fassaadil

1. Tühjaks pudisenud vuugid fassaadil tuleb puhastada vanast lahtisest vuugist. Peale vuukide puhastamist peab vuugid ära pesema, pesemiseks võib kasutada survepesu. Enne vuukimist tuleb kontrollida, et müüris poleks lahtiseid kive. Lahtised kivid tuleb eemaldada, puhastada ja mördiga tagasi müüri paigaldada. Kivide tagasiladumisel tuleb kivid fikseerida kivikiiludega, selliselt et kivi ei saa müürist välja vajuda. Vuugid tuleb täita lubi-tsementmördiga jälgida tuleb esialgset vuugitehnikat. Ladumise ja vuukimise ajal peab olema õhutemperatuur ööpäeva ringselt vähemalt +5 kraadi. Enne vuukide täitmist tuleb kivid niisutada, et lubi-tsementmört nakuks kividega. Vuukides peab jälgima, et vuugid ei jää liiga õhukesed tuleb vältida mördi liiga kiiret kuivamist, et vältida hilisemaid mörasid. Vuuke tuleb veega kergelt niisutada. Vuukima peab, selliselt et vuugiserv kinnituks korralikult kivi välimise servaga.

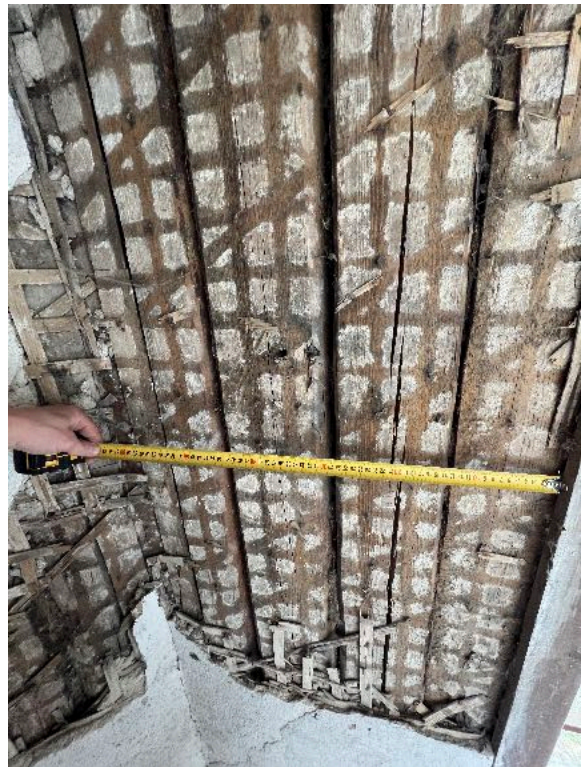
Foto nr. 12 paljandunud püstpalgist sein

3. Säilitada tuleb hoone püstpalk seinad. Niiskuskahjustusi saanud pehastunud palgid tuleb väljavahetada võimalikult kuiva ja kvaliteetse okaspuitpalgiga. Kuna seinu katab lubikrohv, siis kahjustunud mahu selgitamiseks tuleks krohv järk-järgult eemaldada, kuni jõutakse tugeva ja säilinud puiduni. Asendatud palgid võib jätta krohvimata. Palgi vahede tihendamiseks tuleb kasutada linatakku.

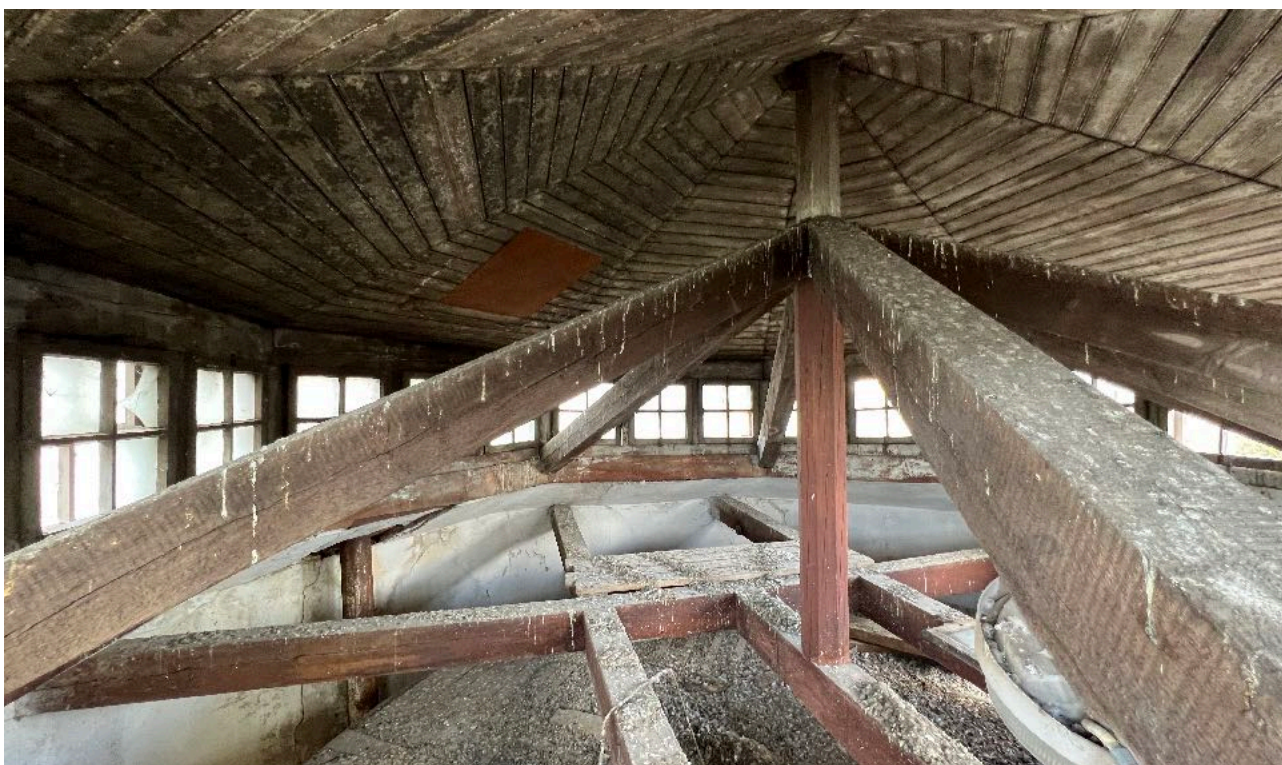
Aknaridadest ülespoole jäävat katusekonstruktsiooni ei olnud võimalik vaadelda, sarikad on kaetud profileeritud laudisega. Laeladudade naelutusridade järgi võib oletada, et akende ridadest ülespoole jääval katusel on kuusteist sarikat ja tüüpiliselt valtsplekk katusele on sarikad kaetud tiheda laudisega. Keskelt toetab ülemisi katusesarikaid kaheksanurkne püsttala, mida toetab igast nurgast üks sarikas läbimõõduga 12x17 cm. Samad sarikad on ka alumise katuse sarikateks, tõenäoliselt on iga sarikapaari vahel veel üks lisarikas, mida räästalaudise alt näha ei ole. Püsttala toetub taladest sõrestikule, mis koosneb neljast risttalast, mille keskele on lisatud üks lisatala. Talade ühenduskohad on pool-poolega tapitud. Neli põhitala toetuvad püstpalkidest seina murispuule. Aknaread on kolme aknaraami kaupa, mille vahel on üks püsttala, millele toetub sarikavöö. Alumise katuse valtsplekiserv on naelutatud aknalengi peale, välimise aknaraamiäär ulatub selliselt üle plekiserva ja puudub vajadus aknaplekkidele.

Foto nr. 13 katusekonstruktsioon

6. Katust kandev talastik tuleb säilitada olemasoleval kujul. Katusekate vajab üksikutest kohtades parandusi. Tähelepanu tuleb pöörata korstna läbiviigu juures, kolmandal korrusel on korstna juures krohv seintelt maha langenud ja püstpalkidest sein selles osas pehastunud. Tõenäoliselt sealt ka katus lekib. Katuse plekk tuleks pesta ja kaaluda katusepleki värvimist.
7. Kolmanda korruse välimised aknaraamid tuleks restaureerida, katkised kohad plommida, puudu olevad klaasid asendada õhukese uue klaasiga, võimalusel taaskasutada vana klaasi. Klaasimisel kasutada linaõli kitti. Välimised raamid värvida linaõlivärviga. Hoone säilimise mõttes oleks esialgu tarvilik ainult välimised raamid restaureerida, et neid saaks uuesti ette panna ja hoonet ilmastikuolude ja lindude vastu kaitsta. Hetkel on osad avad ilma akendeta ja sealt pääsevad linnud veepaagi ruumi.

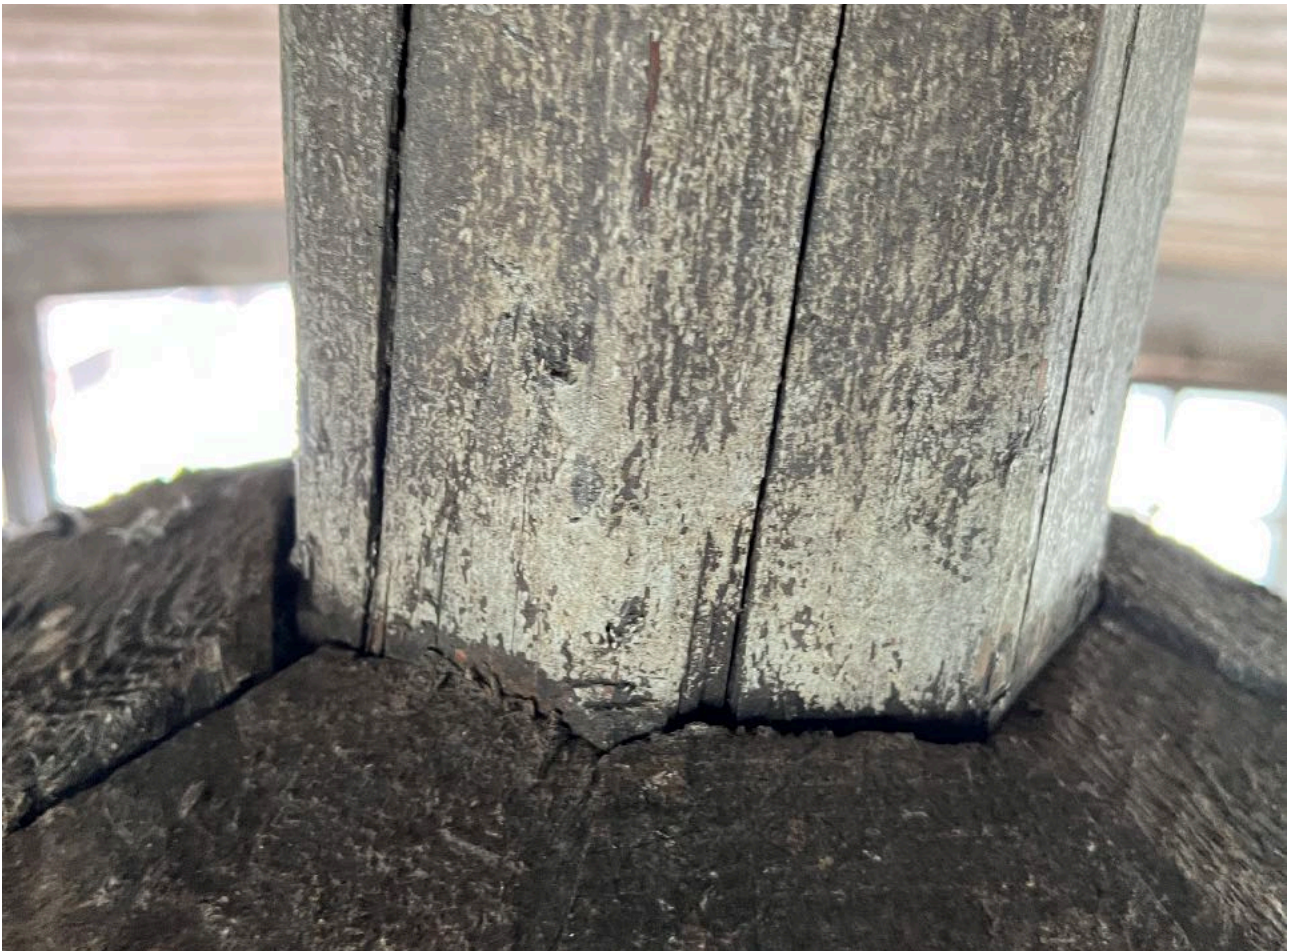
Foto nr. 14 püsttalale koonduvad sarikaotsad

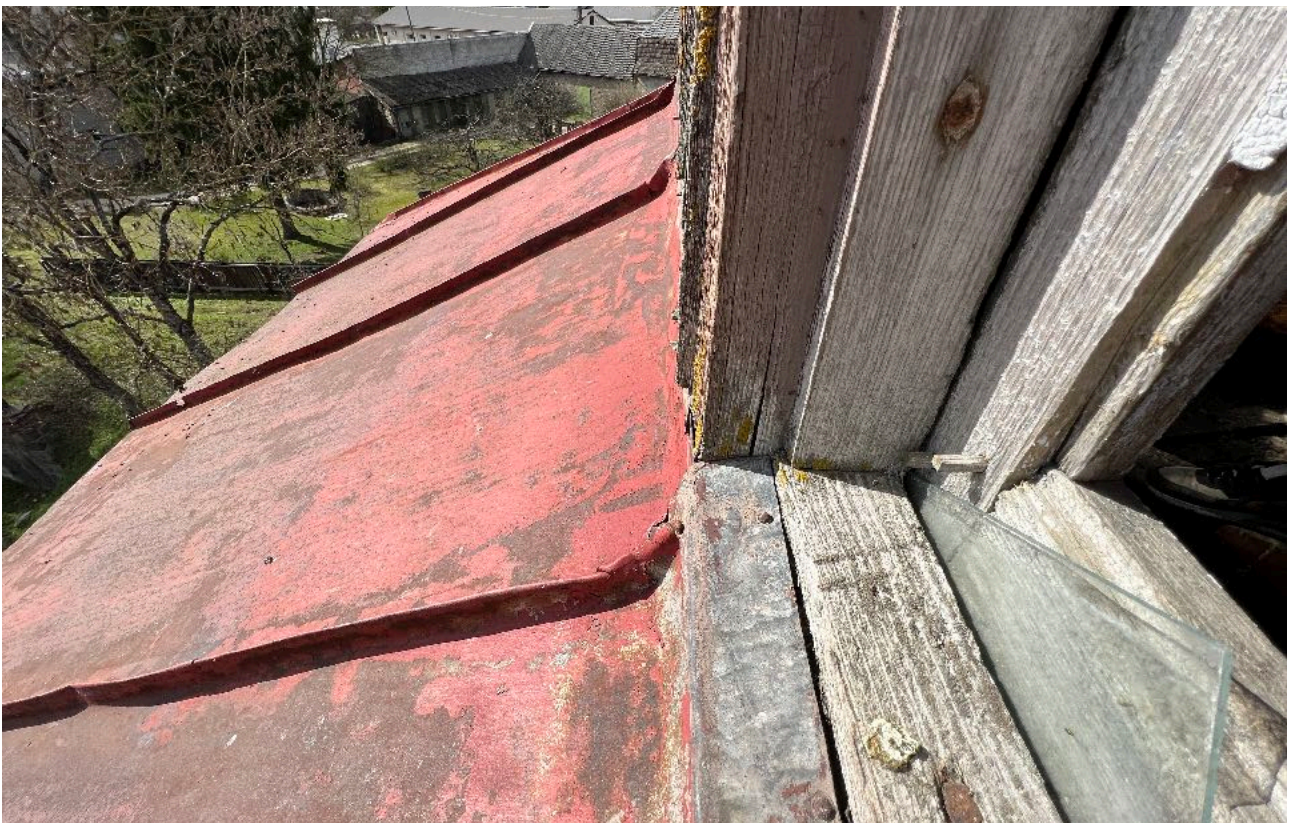
Foto nr. 15 katusepleki serv painutatud aknalengile

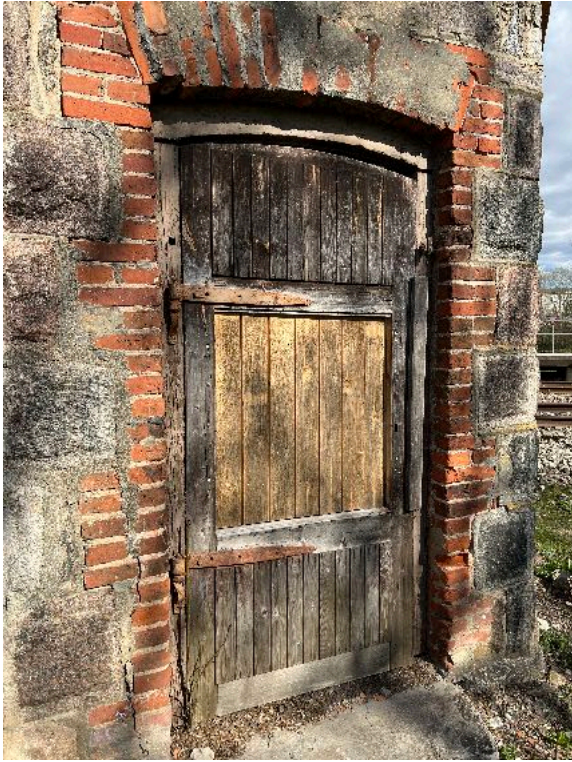
Veetorni esimese korruse uks on olnud sepistatud latthingedega, mis on lengi küljes veel alles. Ukseleng on säilinud algupärasena, ukseleht ise arvatavasti on mingil ajahetkel välja vahetatud. Latthingede kinnitamisel on kasutatud tänapäevaseid polte ja naelu ning laudade paigutus ei ole ajastule kohane. Olemasolevat ust on korduvalt lõhutatud ja uuesti parandatud. Kõik esimese ja teise korruse avad on ääristatud savitellistest voodritega ja laotud kaarsillustega. Aknaavad on hetkel väljast laudisega kaetud, väljaarvatud kolmanda korruse akende read. Esimese korruse üks aknaava on puurkaevu hoone juurdeehitusega ümber tehtud ukseavaks, teine aknaava on säilinud oma algsel vormil välja arvatud kaarsillus, mis on uuesti laotud. Teisel korrusel on kolm aknaava, Veldemanni villa poolsel küljel kus asus puurkaevu juurdeehitus on aknaava täielikult kinni laotud, krohvitud on avast see osa, mis jäi juurdeehitusest kõrgemale. Raudtee poolsel küljel olev aknaava on säilitanud oma kuju ja vormi, kuid ava parempoolset tellisvoodrit on restaureeritud. Esimese ja teise korruse aknaraamide olemasolu oli võimalik vaadelda ainult hoones sees. Tegemist on kaheraamsete ja viieteist ruuduga akendega. Esimesel korrusel on säilinud aknaraamid, klaasid on suuremalt jaolt puruks. Raamide seisukorra selgitamiseks tuleks raamid lengidest eemaldada ja teha täiendavaid uuringuid. Teisel korrusel on raudtee poolsel küljel mõlemad raamid omal kohal, kuid enamus klaasidest on lõhutatud. Teise akna sisemine raam vedeleb põrandal ja klaasid on kõik katki, välimine raam on lengi küljes. Veetorni peale ehitatud kolmandale korrusele pääses puurkaevu maja katuselt, osaliselt säilinud metallist rõdule toetus metallist trepp. Uks millest pääseb veepaagi ruumi ei ole ehitusaegne, uks on liimpuit kilpidest valmistatud. Veetorni ülemised aknad on kaheraamsed. Osadel raamidest on säilinud kitt, kuid enamustel on see asendatud liistuga. Iga aknaraam on jaotatud neljaks ruuduks. Raamide seisukord on väga erinev, laetaladelt võis leida välimisi aknaraame mille alumised osad on tapi kohtadest mädanenud. Välisfassaadil on kolmanda korruse akende kohale paigaldatud profileeritud ehisliist.

Foto nr. 16 esimese korruse välisuks

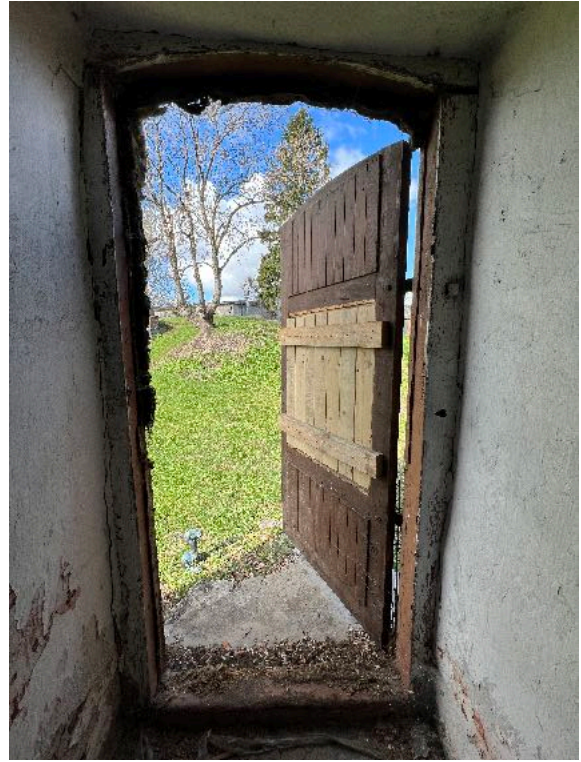
Foto nr. 17 esimese korruse säilinud ukseleht

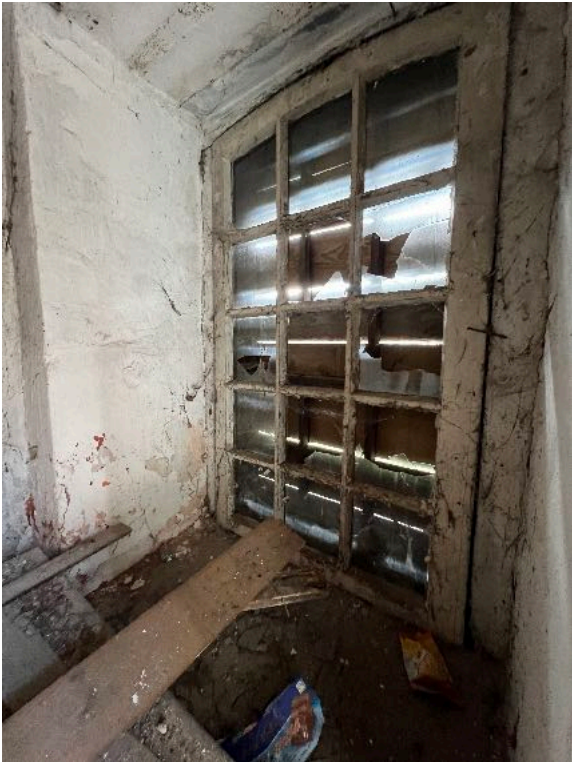
Foto nr. 18 esimese korruse aken

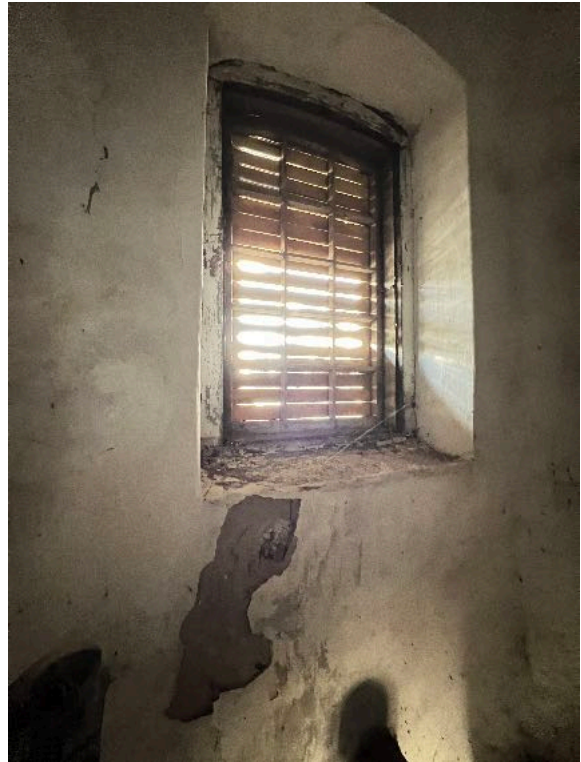
Foto nr. 19 teise korruse aken

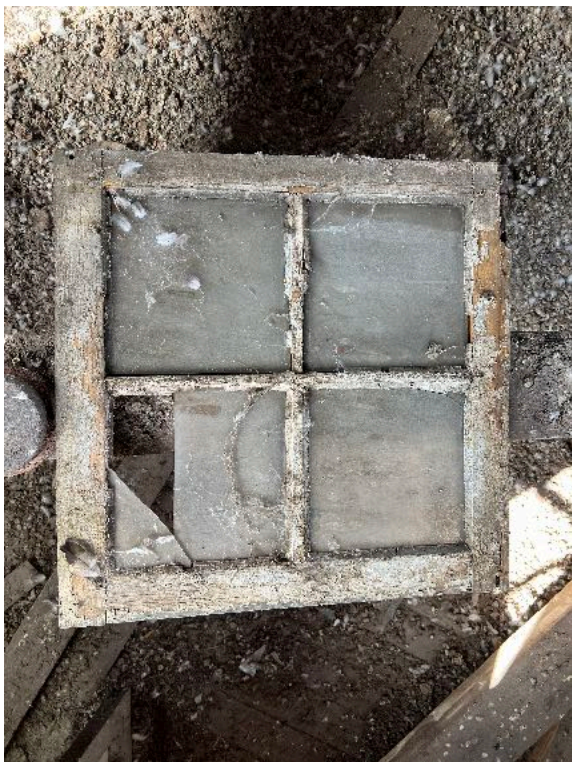
Foto nr. 20 kolmanda korruse aknaraam

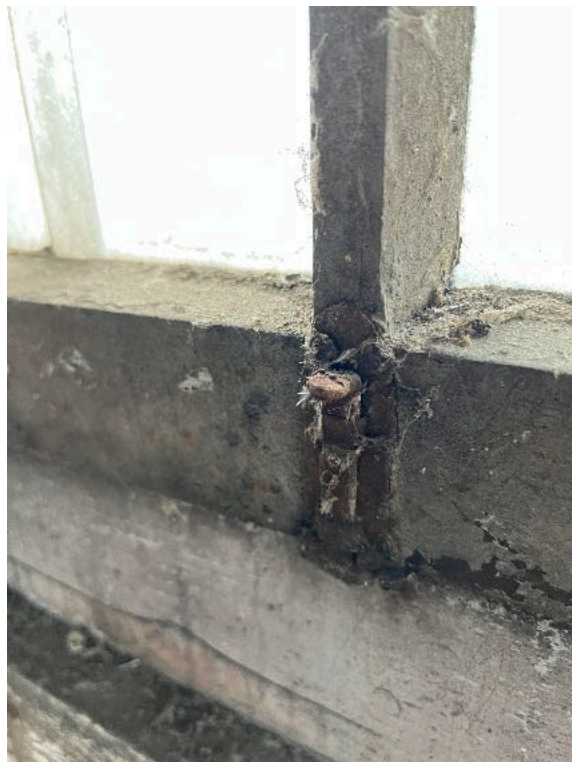
Foto nr. 21 kolmanda korruse aknasulus

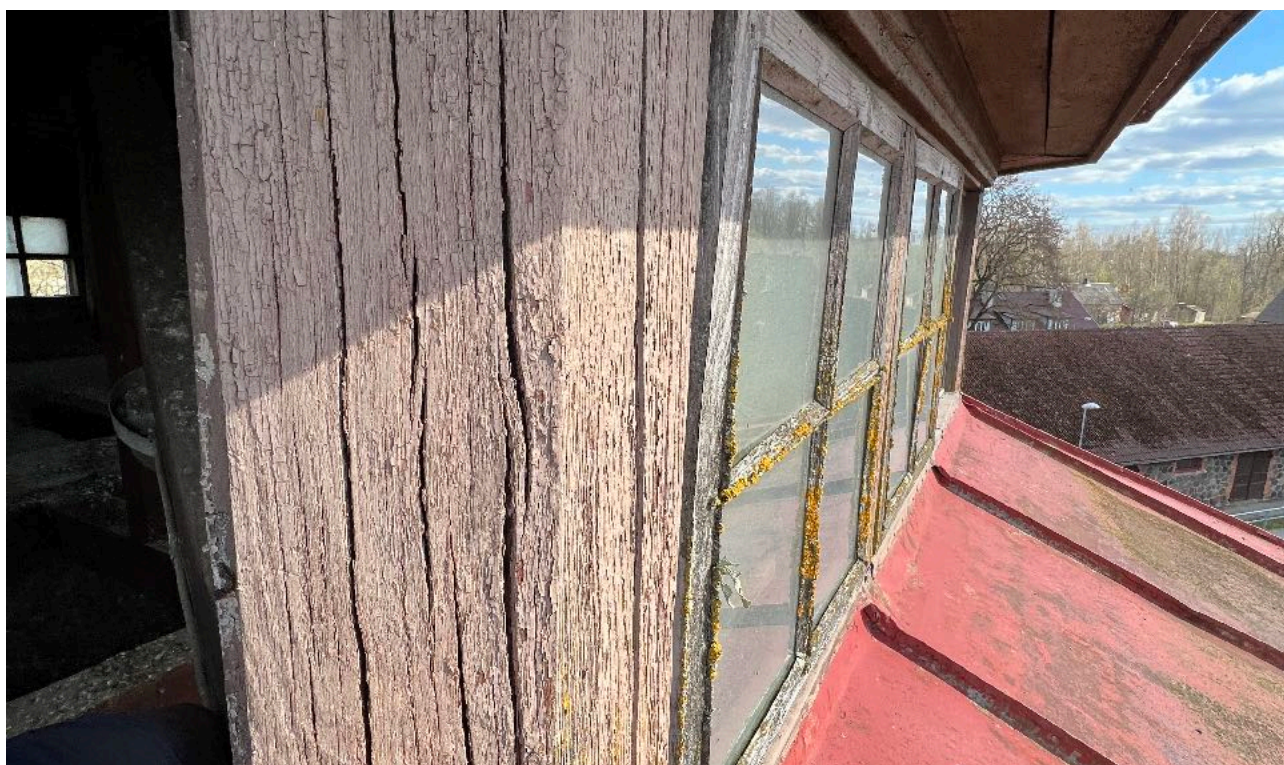
Foto nr. 22 kolmandnda korruse aknad väljast

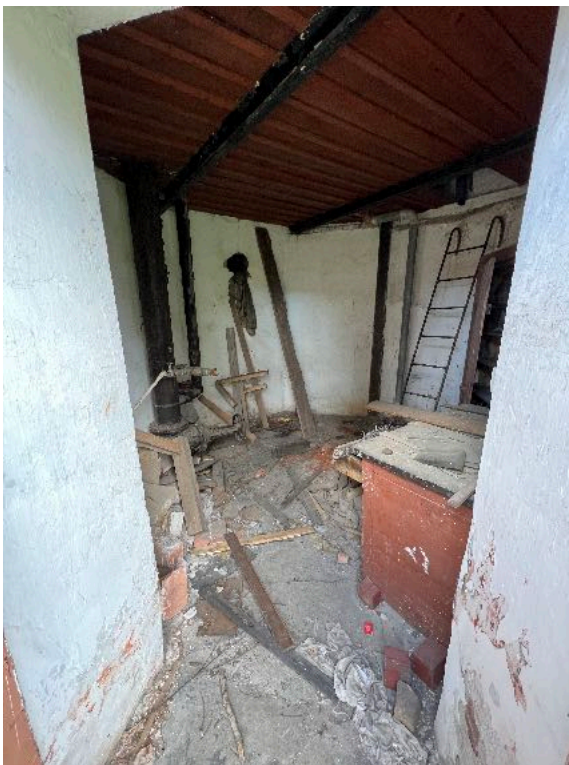
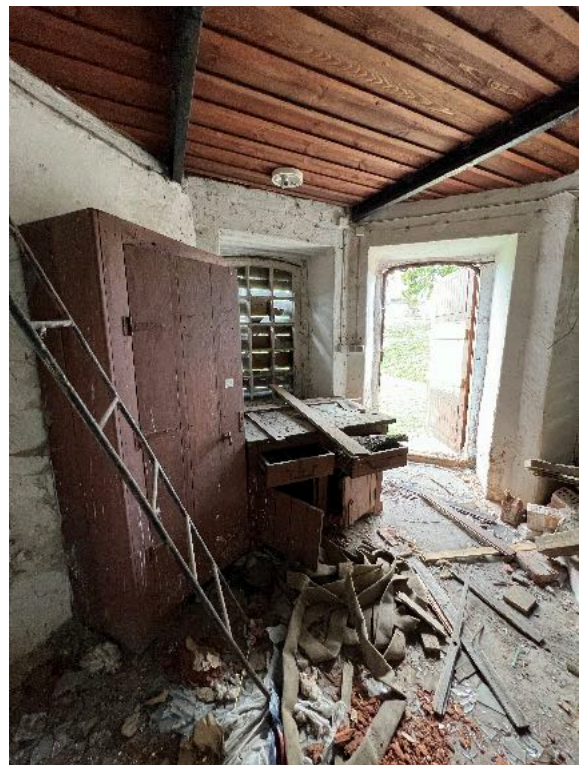
Esimese korruse põrand on valatud betoonist kui vaadata tüüprojehti (foto nr. 2) siis seal on kirjeldatud puidust laakidel laudpõrandat. Ka teise korruse põrand ei ole tõenäoliselt algupärane. Tüüprojehtis on märgitud puidust talad, mida katavad põrandalaad, kuid puuduvad andmed, kas ehitusel järgiti tüüprojehtis kirjeldatut. Lisaks ei ole teada, kui tugevasti sai 1944. aasta pommitamises veetorni interjööri kahjustada. Hetkel on risti põrandaga kaks metallist tala. Kolmanda korruse lagi on valatud raudbetoonist. Hoonet väljast vaadeldes on märgata kohti, kus betooni seest paistab raudtala, mille peal lagi kannab.

Foto nr. 23 esimese korruse põrand Foto nr. 24 teise korruse põrandat kandvad laetalad

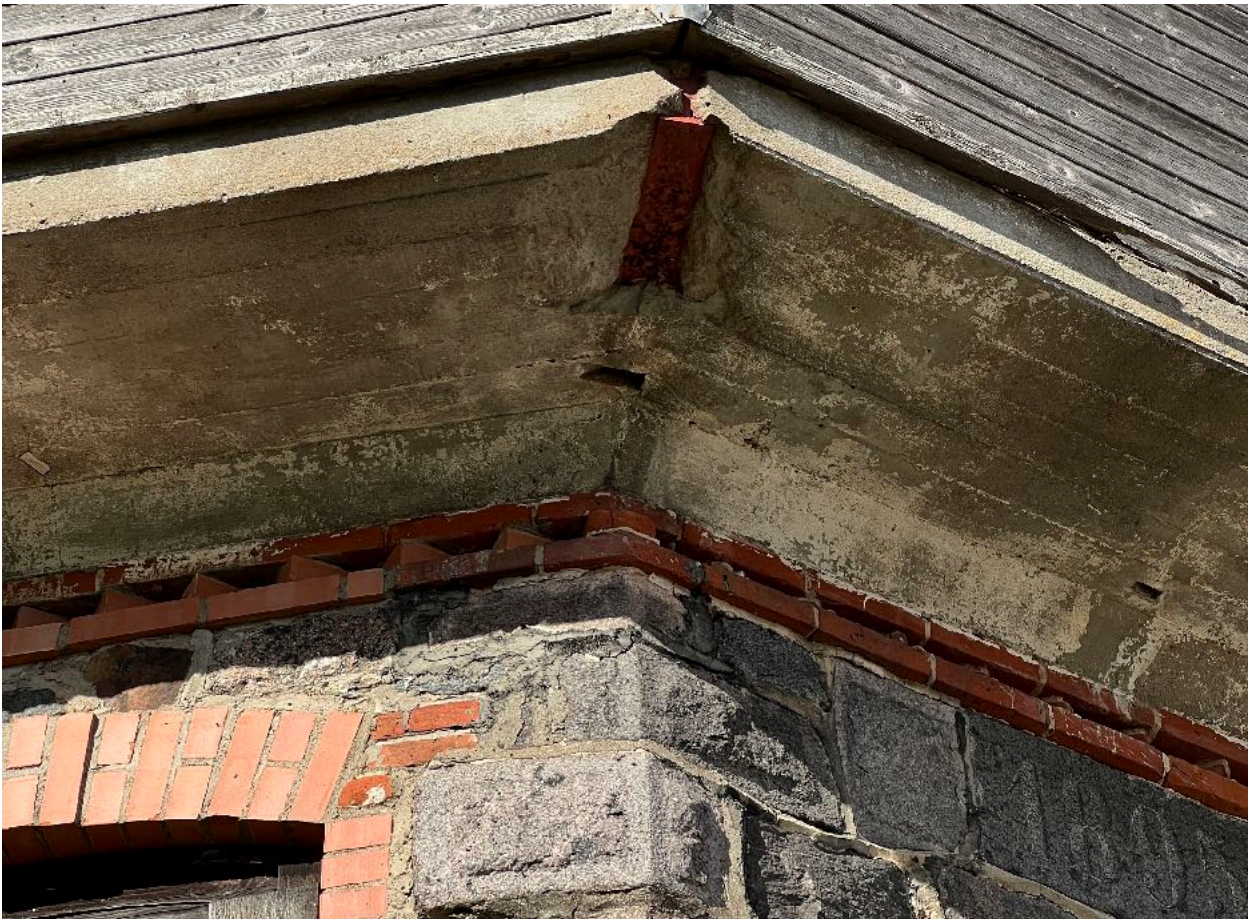
Foto nr. 25 kolmanda korruse betoonist paljandunud metalltala. All paremas nurgas dateeritud müürikivi "1895"

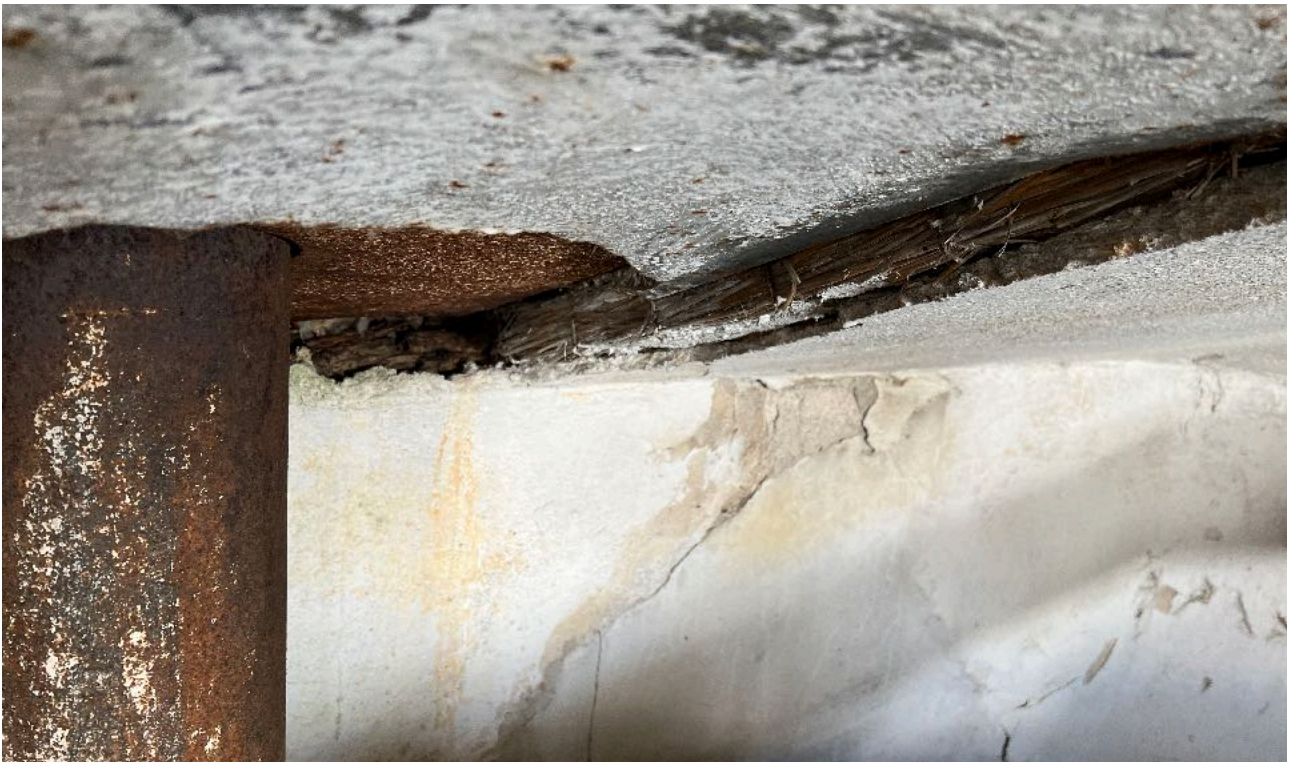
Foto nr. 26 kaldlael nähtav rooplaat

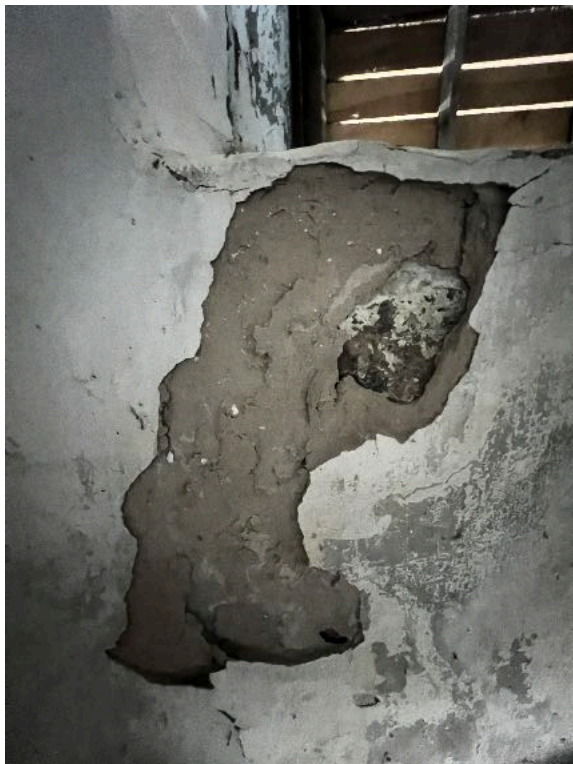
Esimese ja teise korruse seinad on krohvitud ja värvitud valgeks, teisekorruse ühest seinast on krohv seinast tükina eemaldunud ja on näha kuidas müüride sisemised voodrid on laotud murdmata kividest. Selline ehitusviis on tavaline maakivist müüride puhul kui seinad kaetakse krohviga ja kive ei eksponeerita. Kolmanda korruse püstpalk seinad on samuti lubikrohviga viimistletud krohvi armeerimiseks on kasutatud puidust liiste, esimene kiht liiste on diagonaalis püstpalkidega, teine ja kolmas kiht on omavahel läbipõimitud vertikaalis ja horisontaalis. Seintest kuni aknaridadeni on kitsas kaldlagi, mis on vooderdatud rooplaatidega ja krohvitud lubikrohviga, tõenäoliselt on rooplaati kasutatud soojustusmaterjalina. Kui veetorni köeti, siis lae alla tõusev soe õhk sai selliselt kaldlaelt peegeldada tagasi veepaagile, et vältida vee külmumist külmade ilmadega. Sellise teooria järgi võiks ka arvata, et laelaudade all on kasutatud soojustusmaterjale.

Foto nr. 27 teise korruse seinast langenud krohv

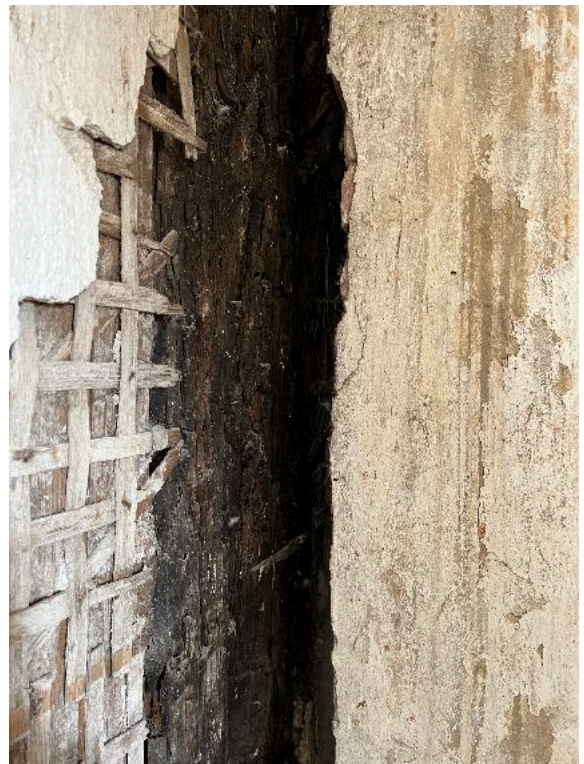
Foto. nr 28 kolmanda korruse kahjustunud püstpalk sein

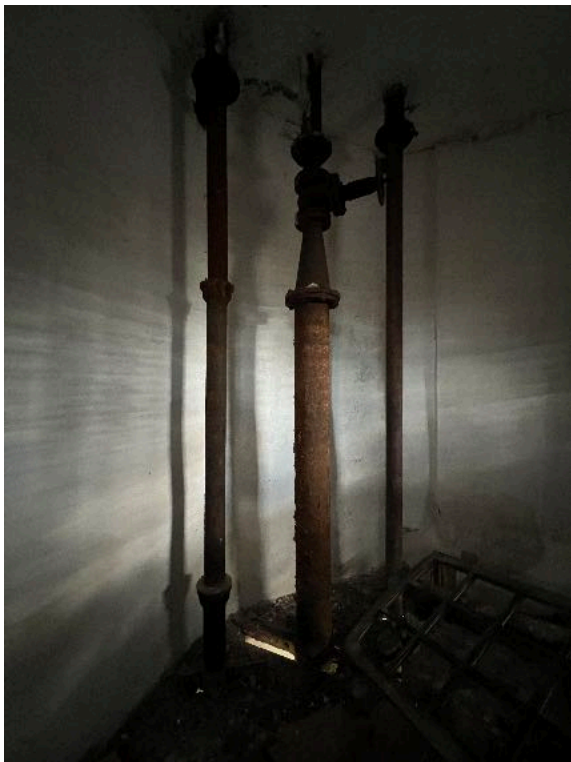
Ümber hoone kõndides on näha, kuidas läbi fassaadi on toodud vee torusid. Raudtee poolisel küljel on säilinud üks veetoru detail, mis oli osa auruvedurite veega laadimisel. Esimesel korrusel on nii malmist torusid kraanidega, kui ka tsingitud raudtorusid. Välisukse vastas olevas seinas on näha korstnalõõri, mis on seinaga tasa. Võib oletada, et esimesel korrusel toimus veetorni kütmine ahjuga. Teisel korrusel samas seinas on eenduv krohviga kaetud müüri osa, mis on tõenäoliselt esialgne korsten. Teisel korrusel on ka puidust skaala millel on numbrid, tõenäoliselt vaadati sellega paagi täituvust veega. Kolmandal korrusel on suur betoonist veepaak, mis on kaetud puidust luugiga. Veepaak on ümara kujuga, teiselt korruselt tulevad torud lähevad läbi põranda paaki. Üks toru tuleb ka paagi kohalt välja. Kas veepaagil on ka topelt seinad, seda uurimuse käiguse ei selgunud, sest paaki kattev puidust kaan tundus varisemisohtlik ja üksinda seda liigutada ei jõudnud. Paagi välisküljel on kohati betoon lagunenu ja paistab armeerimisel kasutatud raudlatte.

Foto nr. 29 läbi korruste veepaaki minevad malmist veetorud

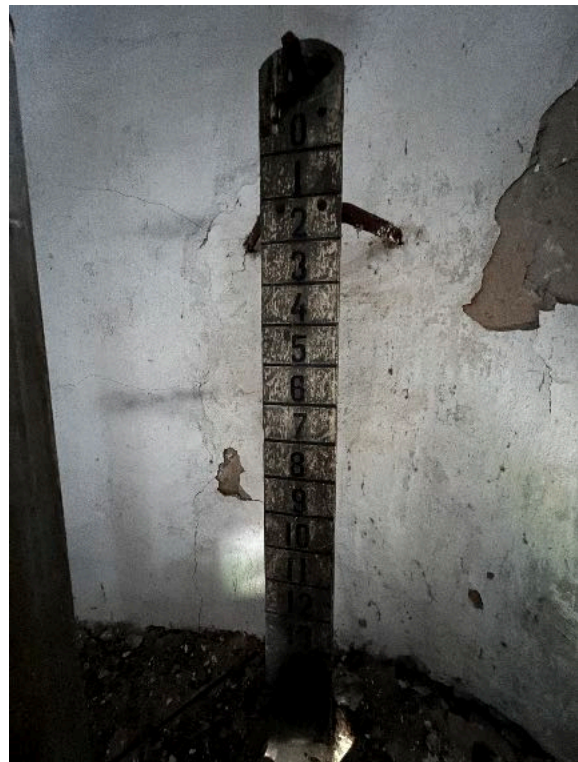
Foto nr. 30 puidust skaala

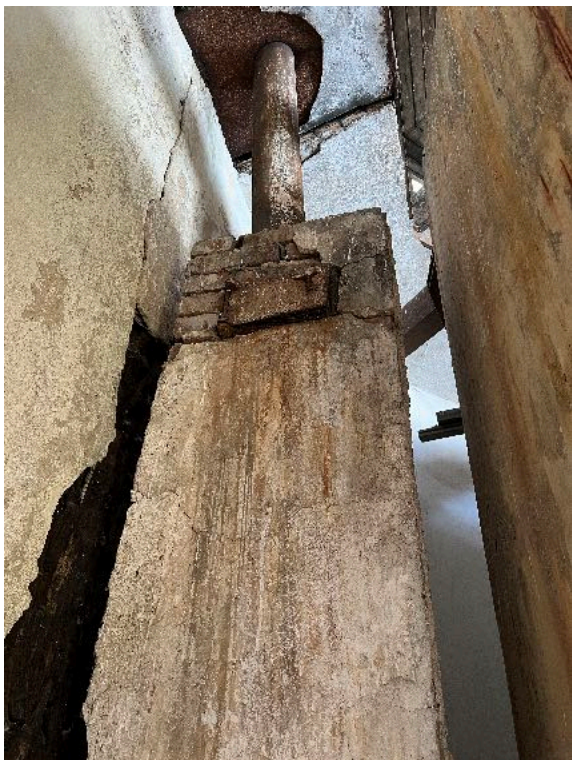
Foto nr. 31 veepaagi kõrval asetsev korsten

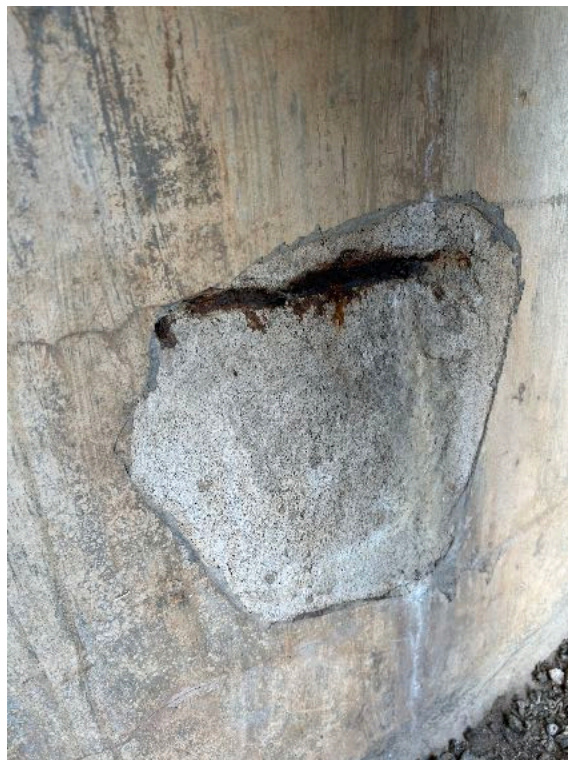
*Foto nr. 32 veepaagi välimisest küljes lagunenud
betoon*

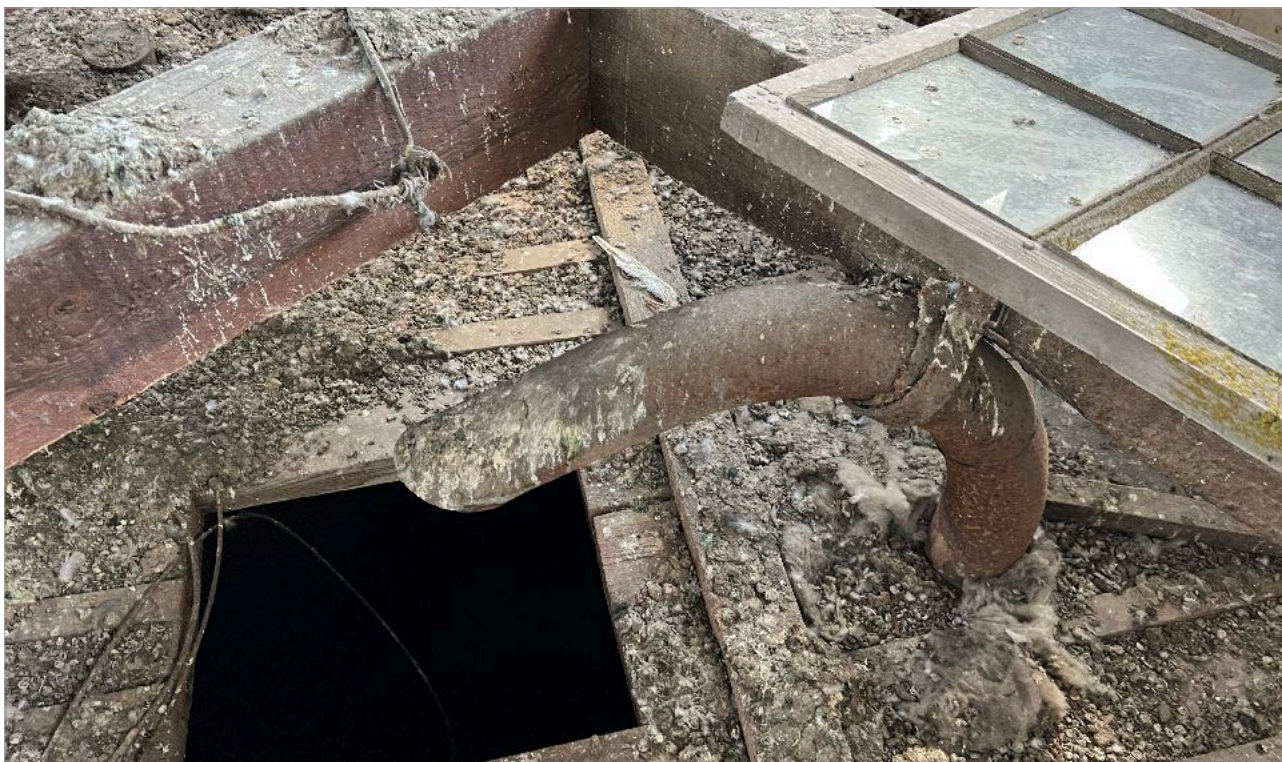
Foto nr. 33 veepaagi puidustkate ja veetoru
