**Metsa tn 9, ajalooline ülevaade, hoone tehniline seisund, väärtused ja restaureerimise ettepanekud.**

*(Metsa tn 9, Nõmme linnaosa, Tallinn, Harju maakond)*

Arhitektuuri konserveerimise ja restaureerimise täiendkoolituse lõputöö

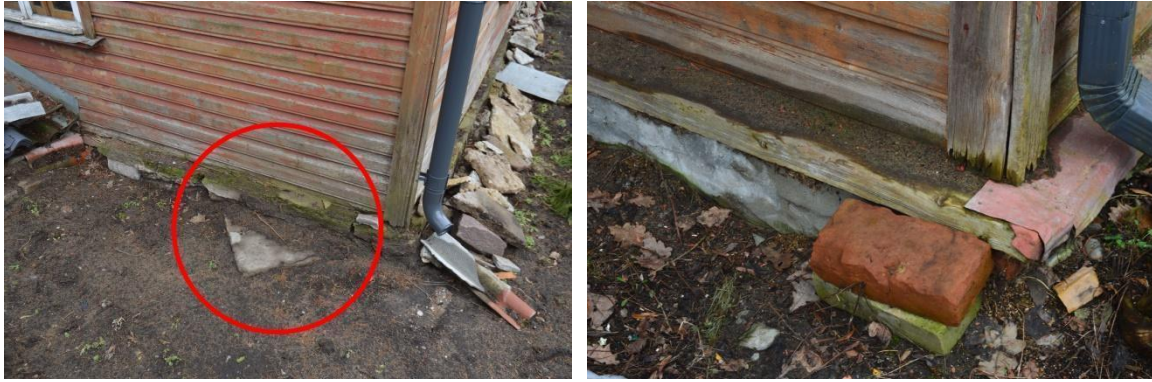
Vundamendi materjaliks on paekivi. Tehniliselt vundamendi liik lintvundament. Rajamise paksuseks on umbes 80 mm. Vundamendi maapealne osa ehk sokkel on olnud kaetud krohviga. Seisukord on kahjustunud, osaliselt on peakivid eraldunud müüritisest, krohvikiht on lagunened. Suurimaks probleemiks on vundamendi lagunemisprotsessis hoone ümbruse pinnastiku tõus ehk nn hoone uppumine pinnasesse. Kuna pinnas on tõusnud, siis on tagajärjeks sadevee ja maapinna niiskuse sattumine soklisse, läbi mille on toimunud aegade jooksul järjekindel aeglane ning pidev lagunemine.

Ill 19. Krohvitud vundament. Puidust sokli veelaud (osaliselt kaetud plekiga).  
Vasakul on näha likvideeritud sissepääsu astmeplaati.

Tänavapind on tõusnud ja hoone vundamendi sokkel on jäänud pinnase sisse ning seetõttu tekivad pinnasega kokkupuutest välisseinte fassaadide alumises osas niiskuskahjustused nii vundamendi müürituses kui fassaadilaudise alumistes osades. Suure tõenäosusega on juba osalisi kahjustusi ka tarindi kihistustes ja kui mitte, siis hetkeline seisukord on igal juhul soosiv kahjustuste tekkimiseks. Esimese tööna vundamendi osas tuleb vundament välisperimeetri osas lahtikaevata, puhastada, hinnata olukorda ja lasta tuulduda. Peale seinas olev niiskuse väljumist konstruktsioonist teha kontrollmõõtmine niiskuse osas. Seejärel selleks, et vältida veekoormuseid katta vundamendi välisperimeeter niiskuskindla soojustuskihiga ning lisada niiskustõke. Vundamendi sulgemisel pinnasega tuleb arvestada vertikaalplaneerimisel, et sadeveed kalduksid hoone perimeetrist eemale.

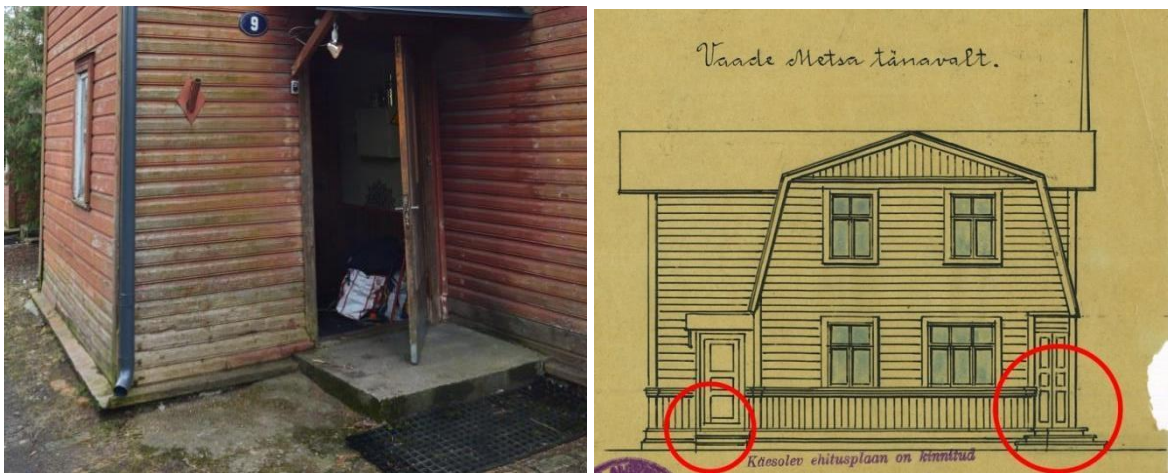
Ill 20. Vaade Metsa tänavalt ja projekt aastast 1924. Fotol on näha olukord olemasolevast olukorrast vundamendi ja sokli osas. Punaste ringide sees olevast alast on näha, et ümbritsev maapind on tõusnud kahe-kolme trepiastme võrra ehk ca 30-40 cm.

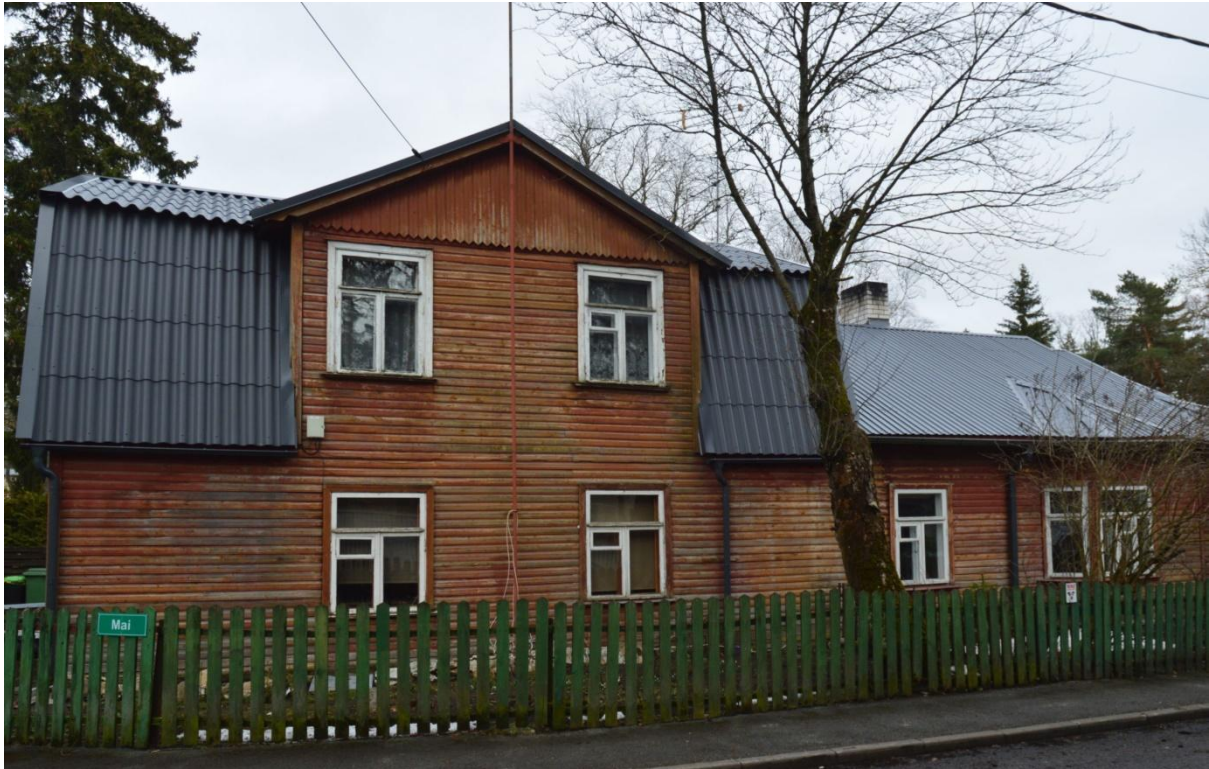
III 23. Vaatel fassaadilaudise paiknemine

Algne profiillaudis (laiem laud) on säilinud hoone kahel küljel ja osaliselt fassaadidel teise korruse mahu osas. Esimese korrusel olnud püstlaudis on eemaldatud. Voodrilauad on kahjustustega sokli ülemises osas, kahjustunud on sokli veelaud ja hoone nurkade lauad. Tõsised veekahjustused kajastuvad alumistes äärtes, kus niiskuse mõju on kõige suurem. Laudise värvkate on tugevalt kahjustunud kogu hoone ulatuses. Hetkel on fassaadilaudis hoonel korralikult kaitsekihiga katmata ja ilmastiku meelevaldas.

Aja jooksul on paigaldatud fassaadidele kõiksugu kaableid, mis tuleb eemaldada või vajaminevad kommunikatsioonid paigaldada nii, et ei toimuks hoone fassaadide risustamine. Seinale on paigaldatud õhksoojuspump, millele on võimalik leida uus paigalduskoht pinnasel lisades seadmele varjestuse. Kapitaalsemate fassaaditööde maht sõltub olulisel määral uuringute tulemustest. Põhilist rolli mängib uuringute soojapidavusest tulenev vajadus, kas tarindites olevat soojustuskihti on vaja suurendada lisaks olemasoleva soojustuskihi vahetusele. Kui täiendavat soojustuskihti ei lisata pääseb välisseina gabariitide muutmisest ja saab välja vahetada voodrilaua samas tasapinnas. Kui lisada lisasoojustust, siis peab hoone välisilme säilitamiseks kaasa nihutama avatäited fassaadidel, kui seda ei tee siis avatäited jäävad fassaadidel sügavusse ja hoone välisilme muutub märgatavalt. Ettepanek oleks voodrilaud vahetada vana originaalse laudise alusel tehtud analoogiga ja samas taastada vertikaalne voodrilaua vöö vundamendi sokli ja esimese korruse aknate alumise ääre tasapinnas hoone perimeetris (v.a. hoovipoolne külg). Olemasolev originaalne lai voodrilaud puhastada vanast värvist, kruntida ja katta linaõlivärviga. Värvitoon fassaadidel vahetada

pildil paistva kollase tooni alusel. Tasub teha proovi pinna värvimine ca 1 ruutmeetri ulatuses, et hinnata millist kollase ookeri tooni linaõlivärvi kasutada.

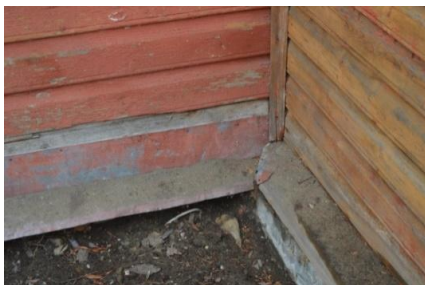
III 24. Kahe erineva fassaadilaudise profiil. Vasakul algupärane laiem profiil. Lisaks on näha veekahjustuste mõju sokli veelaual ja fassaadidel.

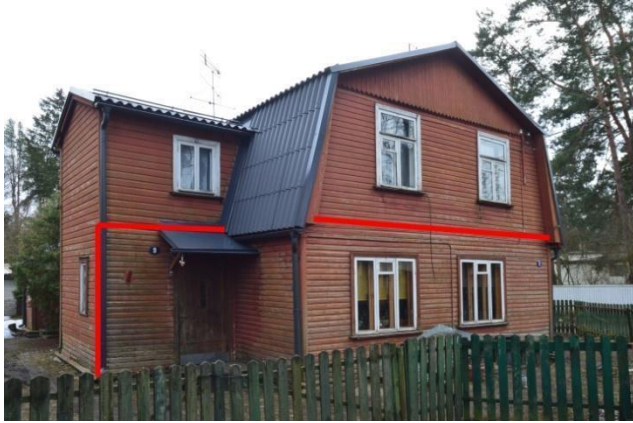
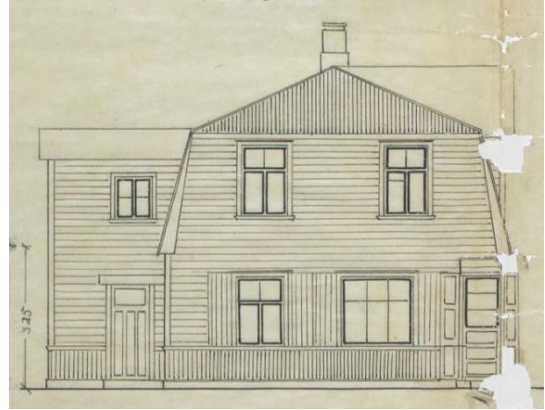
III 25. Punasest joonest üleval pool olev laiem (vana) fassaadilaudis. Puudub esimesel korrusel vertikaallaudis. Kõrval joonise väljavõte (1947 a)

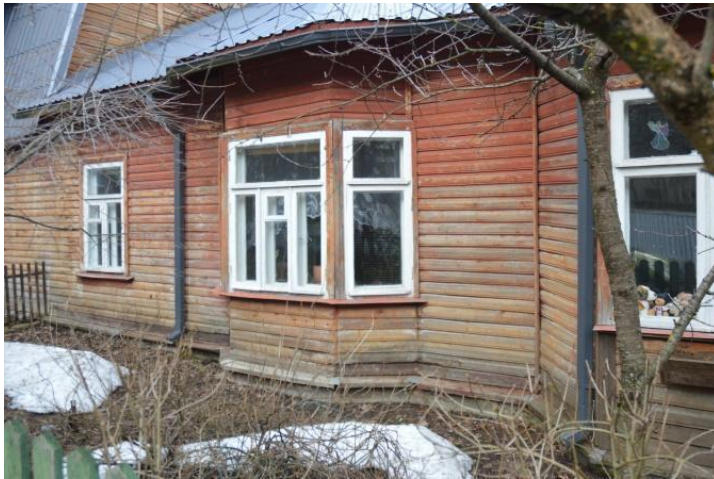
III 26. Fotol on näha, et puudub projektis ettenähtud püstlaudis esimesel korrusel.

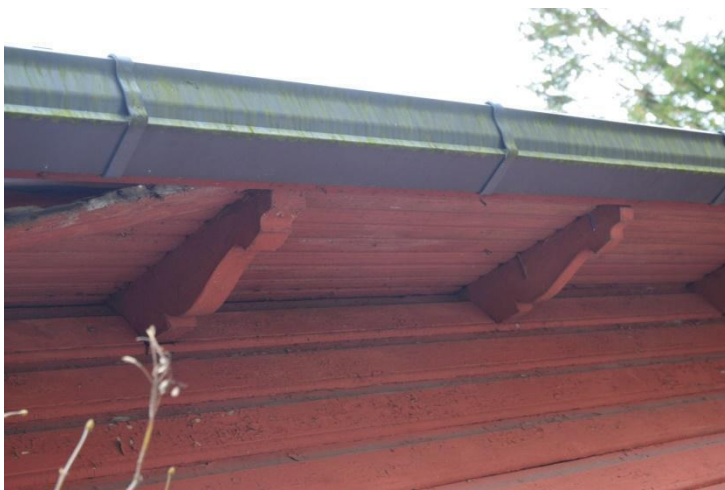
Eksterjööris on hoonel väärtuslike detaile säilinud vähe. Esile tasub tuua hästi säilinud lõigatud sarikaotsasid.

III 28. Lõigatud sarikate otsad.

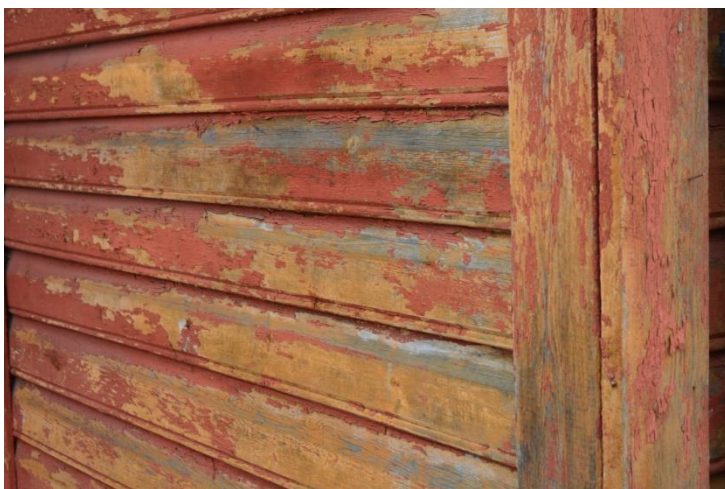
Vähesel määral säilinud olemasolevat originaalset fassaadilaudist.

III 29. Algne laudis, mille ristlõike kuju saab fassaadi renoveerimisel kasutada.

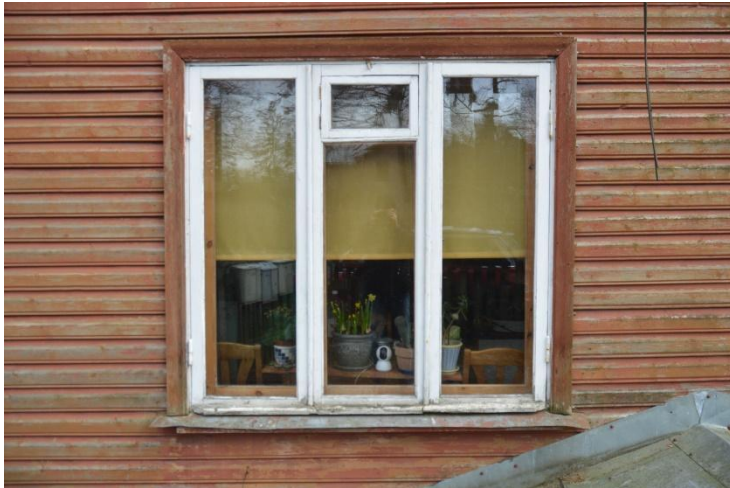
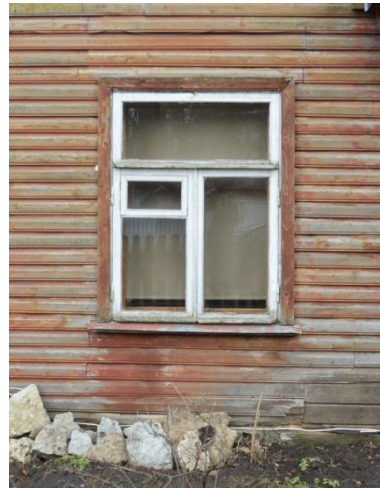
III 30. Akende vaated.

Olemasolevad aknad on sisemise ja välimise raamiga ühekordse klaasiga puitaknad. Aknad on jaotustega, vertikaalselt jaotatud kaheks või suuremad kolmeks ja valdavalt tuulutussavadega. Lisaks on horisontaalne jaotus nn valgimik akna ülemise kolmandiku osas. Sellised aknad paiknevad hoone teise ja esimese korruse osas, mis on rajatud 1928 aasta projekti mahus. Väiksemad aknad on jaotuseta. Aknad on valget värvi lengide, raamide ja tuule liistudega. Välimised aknapiirded on profileeritud puitlaudisest. Esimese korruse ulatuses on laudis pruuni värvi, teise korruse ulatuses on aknapiirded valged akendega sama värvi.

Uksed ja aknad on okaspuu puidust, kaetud pruuni värviga ning on kulunud ning avatäited on kaotanud oma välimuse ja kaitsekihi. Vaatamata sellele on ukсед ja aknad suhteliselt hästi säilinud.

Kuigi avatäited ei ole algupäraseks on nad piisavalt hästi säilinud puitaknad, mis vääriavad taastamist. Eemaldada klaasid ja seejärel asuda raamide ja lengide tööde kallale. Kulunud värvi eemaldada kraapides või kuumaõhupüstoliga. Peale värvikihi eemaldamist võib kergelt puhastada liivapaberiga, väiksemad kahjustused kittida, suuremad plommida puiduga. Peale seda kruntida, teha vahevärvimina ja viimistleda lõpliku värvimisega. Kasutada linaõlivärvi ja valget pigmenti. *Titaanvalge (titaandioksiid) on hea kattevõimega ja enim kasutatav valge pigment.*<sup>14</sup>

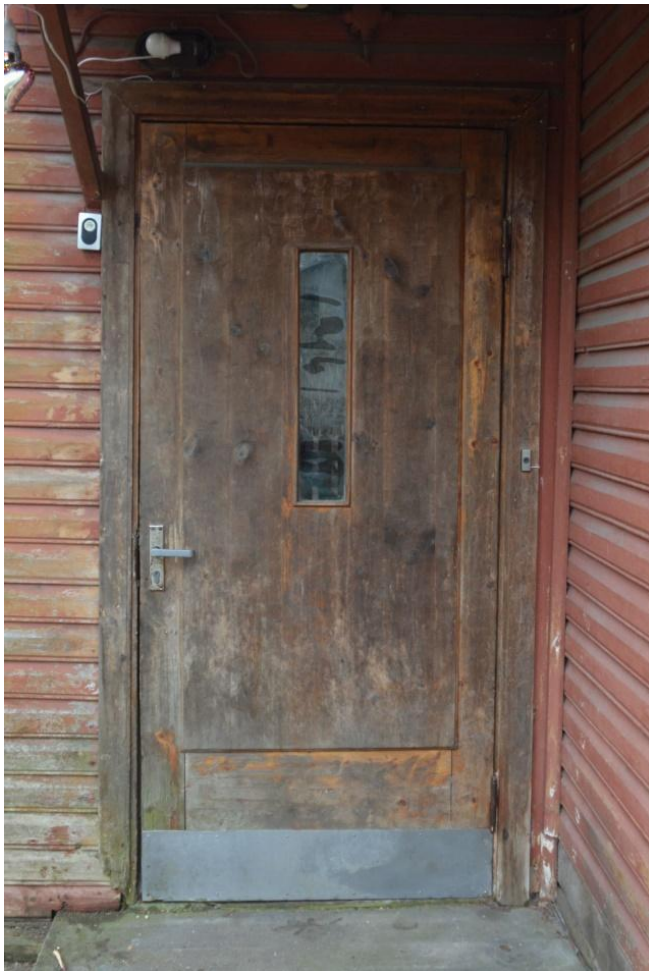
III 31. Välisüks

Välisüksed on puitüksed, ukselehes oleva valgimikuga. Värvipind on ustelt osaliselt eemaldunud, kulunud. Endine veranda uks on asendatud puituksega, mille väljanägemine meenutab koledamat sorti kuuriust. Metsa ja Mai tänavate ristumise poolne sissepääs on likvideeritud.

Välisuste taastamise puhul kasutada sarnast meetodikat ehk ukсед puhastada, hinnata kahjustuste ulatust, teha parandused ja seejärel värvida. Kasutada linaõlivärvi, milles tooni andev pigment oleks pruun umbra. Sama tooni kasutada kõikide esimese korruse avatäidete välimiste piirdelaudade viimistlemisel. Teise korruse avatäidete piirdelauad viimistleda valge linaõlivärviga.
