NARVA-JÕESUU SUVILA. ANALÜÜS JA ETTEPANEKUD.

J. Poska 42, Narva-Jõesuu linn, Ida-Virumaa

Arhitektuuri konserveerimise ja restaureerimise täiendkoolituse lõputöö

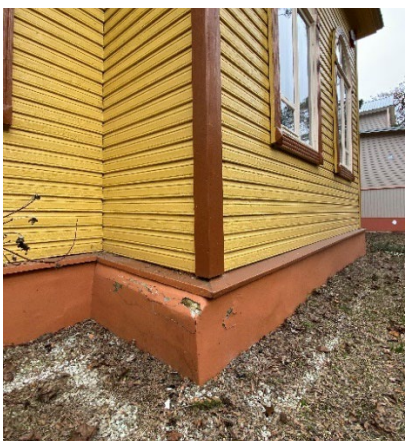
Hoonel on paekivist lintvundament. Vundamendi maapealne väline osa on krohvitud ja värvitud. Vundament on remonditud valesti: on kasutatud kitsast veelauda, mis ei kata vundamenti (Joonis 16 ja 17). Mõnes kohas on vundamendis mõra niiskuskahjustuse tõttu. (Joonis 18). Mõra on ainult krohvipinnas. Vundamendi seisukorda võib hinnata kui head; vajumist ei ole tuvastatud, kuid seda on vaja täpsemat uurimist.

J. Poska tänavalt vaadates hoone sokli eespoolt vasakul on krohv maha kukkunud (Joonis 16) Omanikuga intervjuust sain teada, et sokkel oli krohvitud ja värvitud umbes 5 aastat tagasi.

Joonis 16. Veelaud ei kata vundamenti. Soklilt krohv pudeneb maha. Foto: Katerina Laansoo, 2023

Kuna vundamendi veelaud on kitsas ning ei kaitse sokli, sokkel on saanud niiskuskahjustusi. Veelaud on paigaldatud kohati vale nurgaga või on paindunud ning vesi võib sattuda esimese voodrilaua alla alumise palgi alla. Veelaua ja esimese voodrilaua vahel puudub tuulutus. See omakorda võib põhjustada alumise palgi mädanemise.

- Hoone säilitamise seisukohast on oluline teha korda vundament ja sokkel. Lahtine krohv eemaldada, nurgalaud eemaldada, võtta ära alumine voodrilaud. Kogu hoone perimeetris peab vundamendi lahti kaevama ning selle üle kontrollima, et hinnata vundamendi seisukorda. Peale vundamendi lahtikaevamist kutsuda kohale ehitusinseneri. Vajadusel tellida konstruktiivse projekti. Kontrollima peab alumise palgi seisukorda. Tavaliselt need kohad on kõige rohkem kahjustatud niiskuse tõttu. Sellised elemendid on vaja ära vahetada. Kivide ja puit konstruktsioonide vahel peab olema hüdroisolatsioon.

- Soovitus taastada 1950-ndate olukorda – paekivi vundament. Selleks puhastada paekivi liivapritsiiga ning impregneerida.
- Paigaldada õige laiusega veelaud. Kindlasti jätta veelaua ja esimese voodrilaua vahele tuulutuse ava.

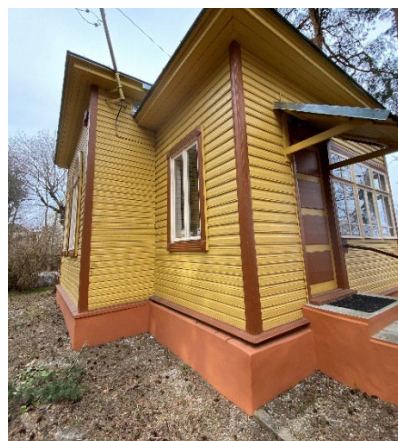
Joonis 17. Veelaud ei kata vundamenti. Soklilt krohv pudeneb maha. Foto: Katerina Laansoo, 2023

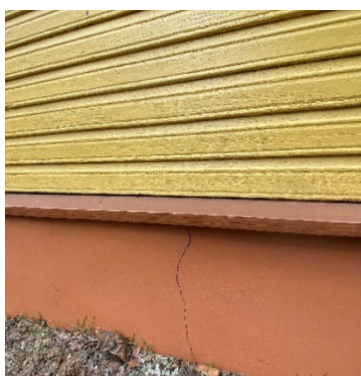
Joonis 18. Vundamendil mõra. Foto: Katerina Laansoo, 2023

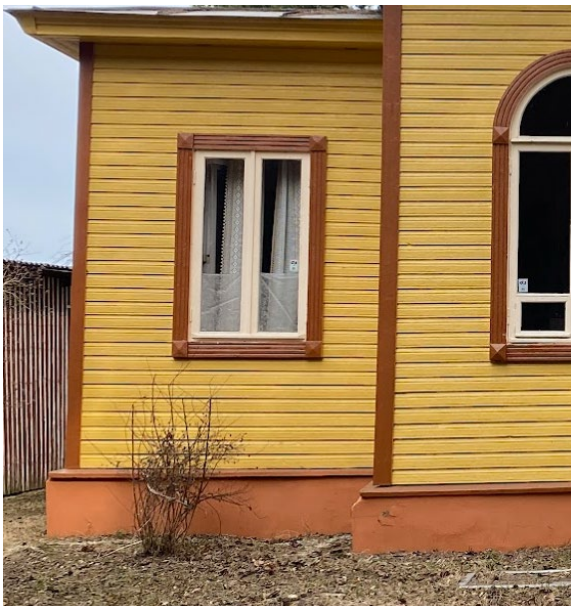
Laudis on paigaldatud 60-ndates ning hiljuti üle värvitud (Joonis 20). Vana värv on puhastatud, aga halvasti.

Joonis 20. Värvitud voodrilaud. Foto: Katerina Laansoo, 2023

- Säilitada vana laudis, üle värvimisel puhastada vanast värvist korralikumalt.
- Kui olemasolev laudis osaliselt kohati kahjustatud, siis on vaja ära vahetada uute aga sama profiiliga laudiste vastu. Olemasolevad akna ja uste piirdeliistud demonteerida, vana värvist puhtaks teha ning uuesti värvida.

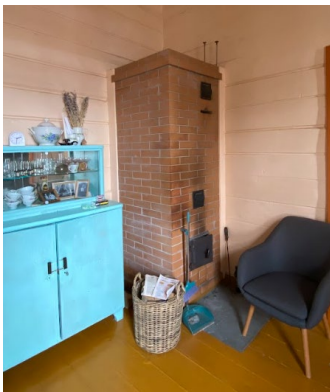
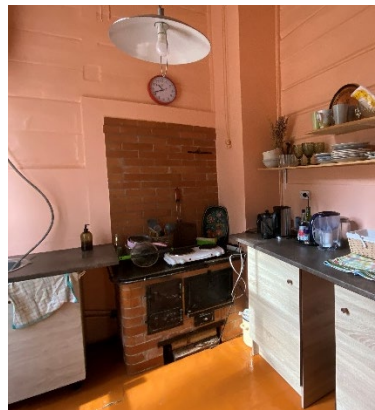
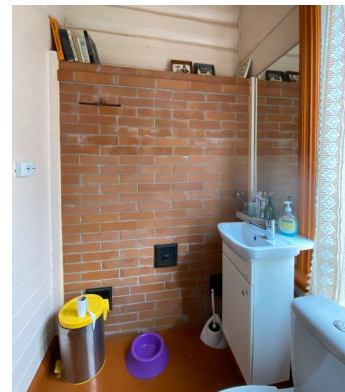
Uus ahi ja korsten oli laotud punasest tellisest 2000-ndates aastates ning nende sisukord on hea (Joonis 23, 24, 25). Kõik küttekahad ning lõõrid peab kontrollima korstnapühkija. Vajadusel peaks tegema küttesüsteemid puhtaks.

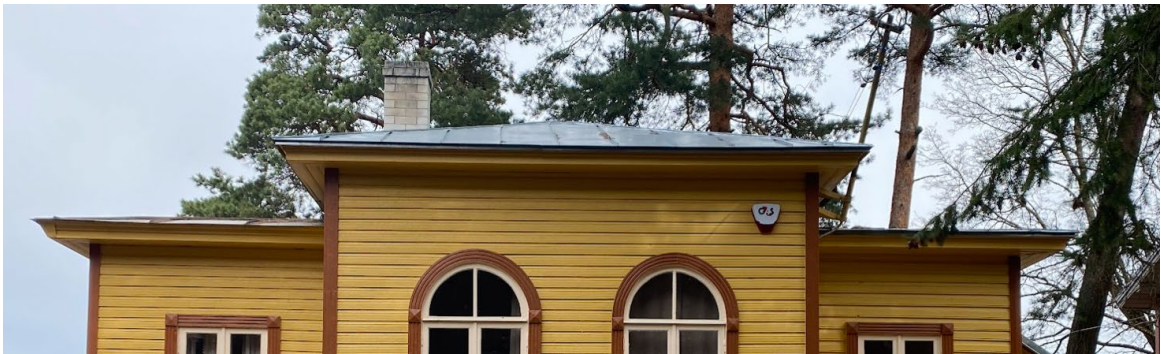
Hoonel on viilkatus kallega 16°, plekk-katus, mille vahetati välja viimase remondi käigus. Katusel oli 60-ndates valtsplekist lumetõke, painutatud valtsplekist veesuunaja, mis suunas vihmavee nurkadesse ning sealt juba vihmatorude kaudu hoonest kaugemale (Joonis 26). Täna katusel ei ole ei lumetõket ega veesuunajat. Samuti ei ole vihmavee renne ja -torusid paigaldatud (Joonis 27).

Joonis 27. Katus tänapäeval. Foto: Katerina Laansoo, 2023

- Soovitus on taastada katusel sama olukord, mis oli enne katuse remondi – paigaldada valtsplekist veesuunajad ning kindlasti sademeveetorud. Juhul, kui olemasolev katusekatte demonteeritakse, on vaja teostada järgmised ehitustööd:
 - demonteerida plekkkatte ning roov sarikatteni;
 - kontrollida sarikad; kahjustatud ning mädanenud puitelemendid on vaja ära vahetada, tugevdada;
 - paigaldada aluskatte kile distantssliist 50x50mm, roov. Peale seda paigaldatakse uus valtsplekkkatte.
- Oluline tingimus on tagada piisava tulutust konstruktsioonis.
- Soovitus oleks taastada balustraad nii nagu see oli 1950. aasta joonisel (Joonis 8).

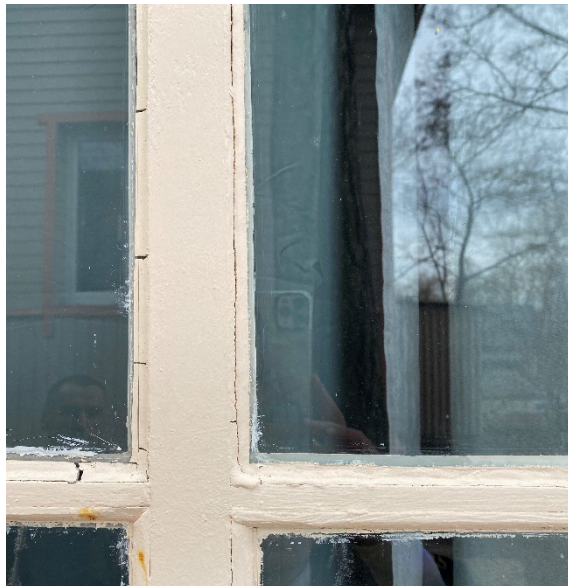
Praeguse akna klaasid on osaliselt kititud, osaliselt puitliistuga kinnitatud (Joonis 31). Liistu kasutamine ei ole hea, sest klaasi mööda pääseb sademevesi akna alumise raampusse, siseküljel valgub kondensvesi alusraami ja põhjustab selle mädanemise.²⁴

Joonis 31. Akna klaas osaliselt kititud, osaliselt puitliistuga kinnitatud. Foto: Katerina Laansoo, 2023

- Soovitus taastada puitaknad samasuguse ruudustikuga, sama prossipulkade arvuga, kui nad olid 1950-ndates. Uute akende valmistamise ajal maksimalselt kasutada elemendid olemasolevast aknast: sulgevfurnituur ja hinged. Akende maha võtmise ajal vana aknad on vaja ettevaatlikult demonteerida nii, et ei kahjusta aknaid. Juhul, kui kasutame uue akna valmistamisel vanad detailid, need on vaja korrastada. Aknaid värviti nõukogude ajal kättesaadud juhusliku värviga, seetõttu võib värvi eemaldada ja katta uuega. Aknaplekid vahetada uute vastu. Furnituur puhastada ja töödelda korrosioonikaitsega.
- Kõik klaasid kitida.
- Paigaldada kahekordsed raamid.
- Kõik olemasolevad ukсед säilitada ning korda teha. Vana värv eemaldada, taastada kahjustatud puitdetailid ja värvida uuesti. Uksed reguleerida.
- Tööde käigus hinnata ja võimalusel paigaldada nii tule- kui aurutõkke teibid.

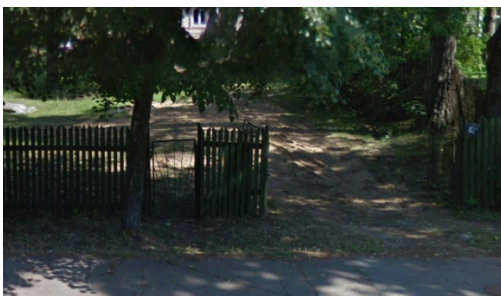
Kinnistu ees on metallpostidel puitlippaed, millel on metallist jalakäija- ja autovärv (Joonis 32)

Joonis 32. Piirdeaed ja väravad (foto Google maps, jäädvustatud juuli 2019)

- Metallväravad asendada puitlippidest väravate vastu ja värvida sama tooniga, mis on puitlippaed.

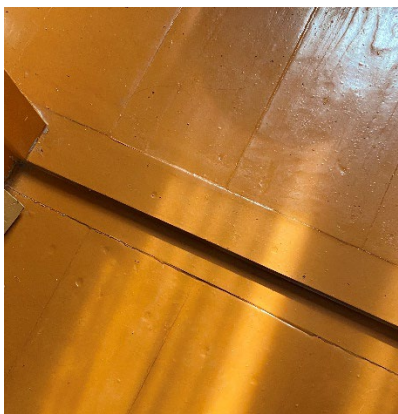
Majas on vana 200mm laiusega laudisest pruuni tooni õlivärviga värvitud põrand (Joonis 33).

Joonis 33. Olemasolev põrand. Foto: Katerina Laansoo, 2023

Kui maja kasutatakse suvilana, siis põrandad ei vaja lisasoojustust ning sel juhul vana värv võib maha lihvida. Seejärel kasutada kas mattlakki või toonitud õli.

Kui soovitakse põrand siiski soojustada, siis proovida saada kätte tervetena lauad. Kõigepealt lauad on vaja nummerdada, puitu vigastamata laagidest eemaldada, puhastada, asendada vajadusel kahjustatud ning pärast vanale kohale tagasi panna.²⁵

Peale laudist eemaldamist kindlasti on vaja kontrollida puittalad. Vajadusel talad tugevdada või proteseerida. Soojustada võib mineraal villaga, näitseks paksusega 200 mm. Ehitustööde käigus tagada piisava tulutust põranda all, nii et ei tekki pinna ja soojenduskihi vahel kondensaadi.
