Pärnade suvila Klooga mändide all

Ranna tee 12, Kloogaranna küla, Lääne-Harju vald

Arhitektuuri konserveerimise ja restaureerimise täiendkoolituse lõputöö

Tehnilise seisundi kirjeldus

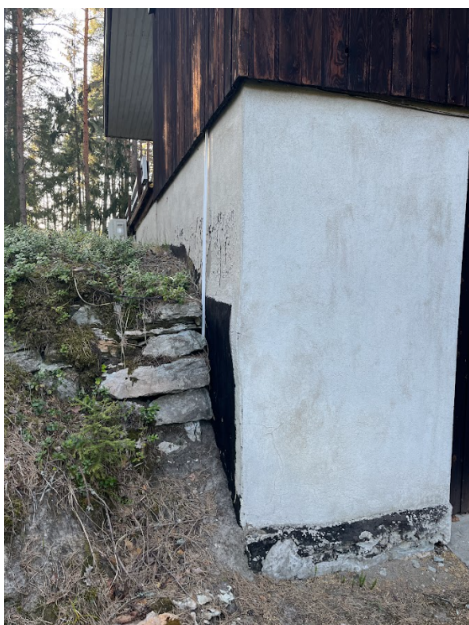
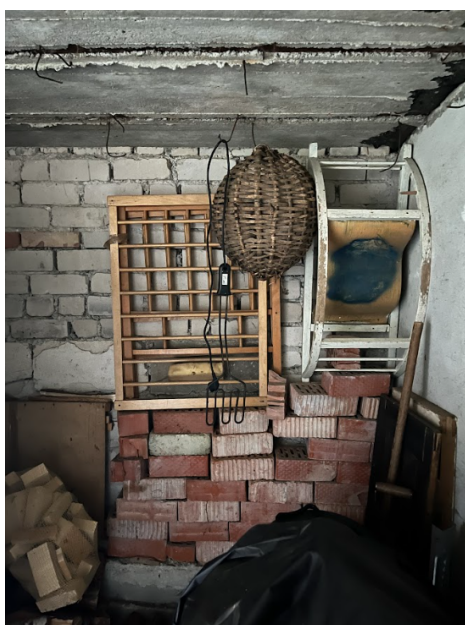
Hoone vundament on laotud paekivist lubimördil (järelendus vaatluse ning seletuskirja põhjalt). Hoone keldriosa seinad on laetud silikaat (ja muudest) tellistest (vt il.11). Soklikorruse seinte kandev materjal võib varieeruda ning täpsemaks määramiseks vajaks täiendavaid (sekkuvaid) uuringuid. Vundamenti hüdroisolatsiooniks on bituumen, mis mitmes kohas sokliosas paljandub. Vundamenti seisukorra täpsemaks hindamiseks on vajalik koostada insenertehniline ekspertiis.

Illustratsioon 10: Hoone sokkel ja vundament Illustratsioon 11: Vaade il.10 seina teiselt poolt soklikorruse panipaigast.

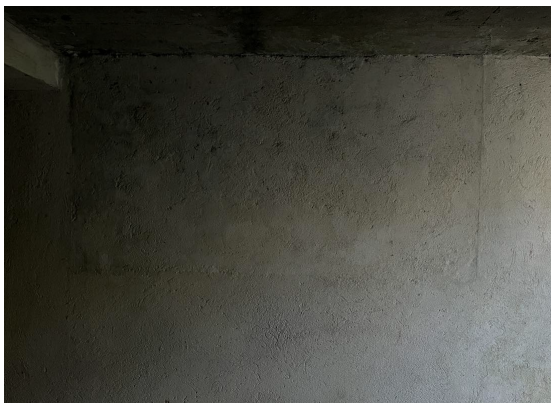
hilisemat järku. Lisaks praeguse omaniku udustele lapsepõlve mälestustele hoonesse sisenemise muutustest kinnitab teooriat ehk ka praegusesse kuuri avanev kinni ehitatud aken (il. 14 ja il. 15)

Il 14 Kinni soojustatud aken keldrikorrusel väljudes.

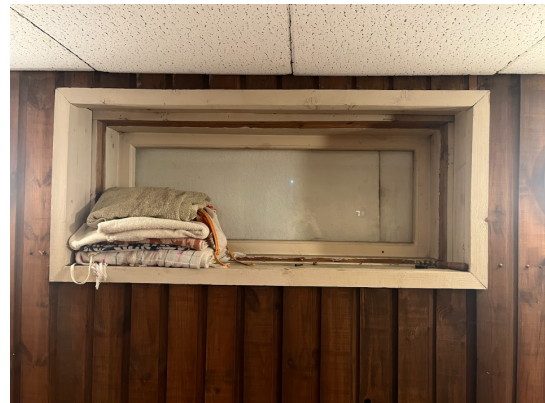
Il 15: Vaade kinni soojustatud aknast hoone seest, pesuruumist väljudes

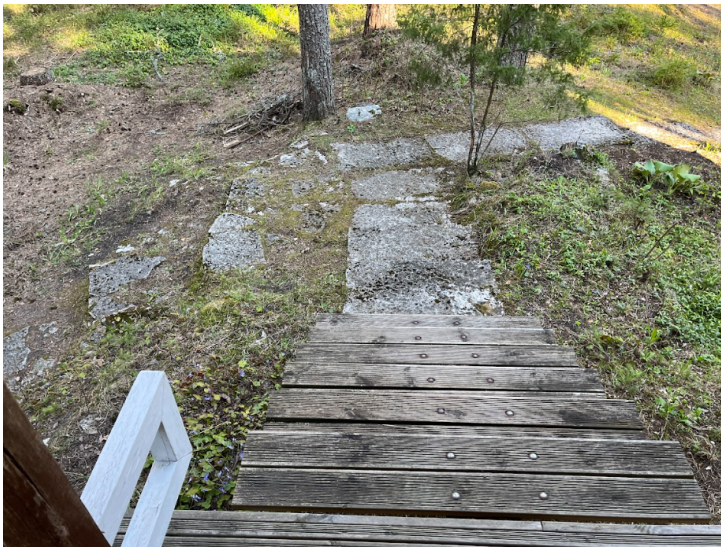
Il 17. Vaade terrassilt treppidele

Maja põhikorrusele viivad keskele terastalale toetuvad kuus astet. Trepp on visuaalselt õhuline ja praktiliselt toimiv, ent nn "tänapäeva standarditele" suure tõenäosusega mittevastav. Hetkel on trepi astmeteks 28mm paksuses soontega terrassilauad. Varasemate trepiastmete materjali kohta info puudub, ent tulevikus võib kaaluda astmete paksemate laudadega asendamist. Konsultatsioon inseneriga tuleks turvalisuse huvides kasuks.

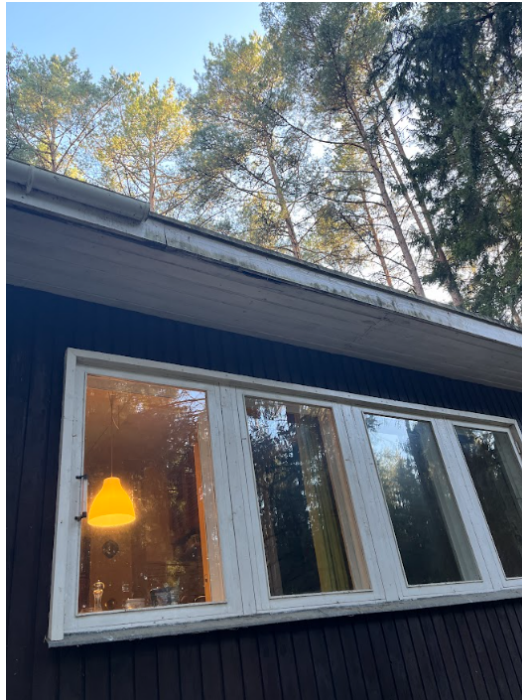
Kehvemas seisukorras on räästad, hoone põhjapoolsesse külge on sellel sajandil kinnitatud varasemalt puudunud vihmaveerenn. Renn jookseb põhjafassaadil poole peale ning on ilmselt suunanud vee intensiivsema osa ka poole räästa peale, kus on täheldada puidukahjustusi räästa kattelaudises. Ehkki renni lisamine on praktilisest poolest arusaadav (varasemat kogunes langes vihmavesi otse keldrisse sissepääsu süvendisse) vajab vihmaveesüsteem ümberprojekteerimist. Võimalik lahendada pikki räästast.

Il 19. Vihmaveetoru lõpetus poolel räästal põhjafassaadil

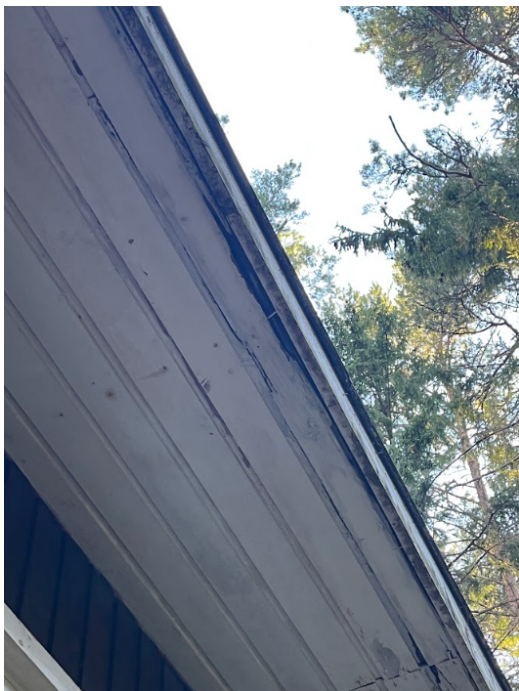
Il 19. Veekahjustus räästal põhjafassaadil

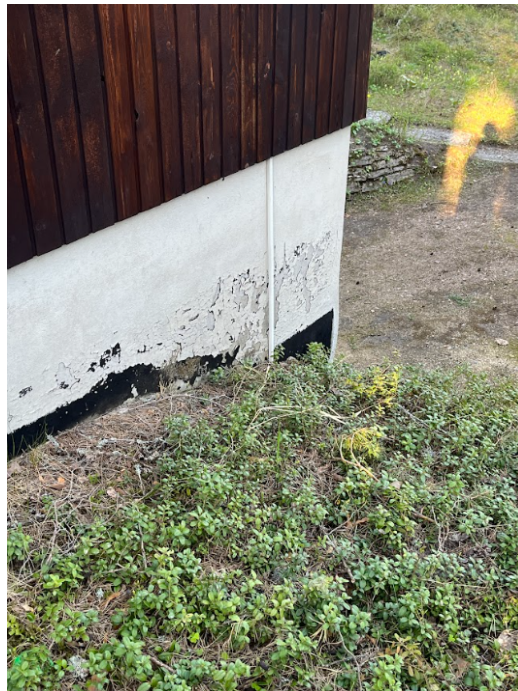
Värvitud sokliosa pole viimasel 20 aasta jooksul puutunud või värvitud. Värv koorub.

Il 20. Sokli kuluv värv, nähtav niiskusesoltasioon. Bituumen

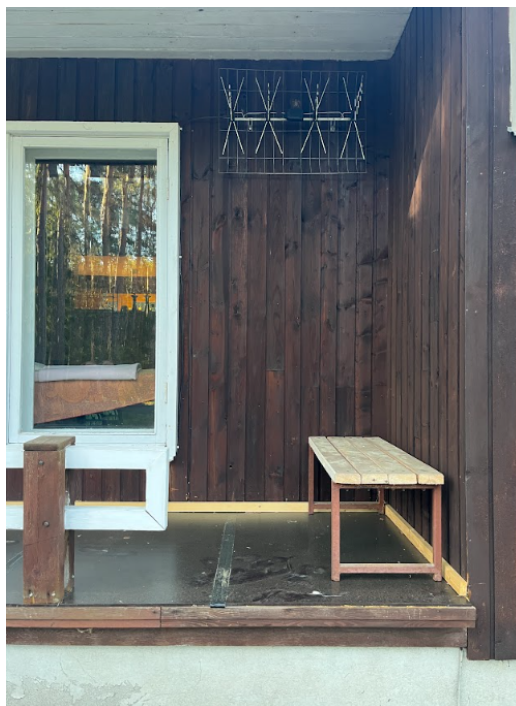
Terrassi valgeks värvitud prussidest piiret on tõstetud u 10 cm võrra terrassi sisepinnast väljapoole, mis on loonud olukorra, kus lühemast küljest on olemasolevad prussid jäänud liialt lühikeseks ning on läbi saetud. See on veidi nõutuks ja nukraks tegev olukord, mille omanik plaanib lahendada prusside asendamisega. Siinkirjutaja soovitaks siiski olemasolevad prussid oma nõukogudeaegsete ristlõigetega säilitada. Kaaluda võib ka nähtavat parandamist (liitekohtadena kasutada olemasoleva terrassi piirde needitud liidetega sarnaseid lahendusi nt) kus terrassisosas jääb ümberehituste ja paranduste kodukootud jälg lugeda. Terrassi pinnana võiks kaaluda siiski hoone vertikaal fassaadiga sobiva laudise kasutamist, niisamuti kui terrassi ja seinosa niiskustehnilise toimivuse läbi mõtlemist ja tagamist.

Il 26. Lõunaterassi uus veekindlast vineerist põrand. Näha katteliistud ja teip

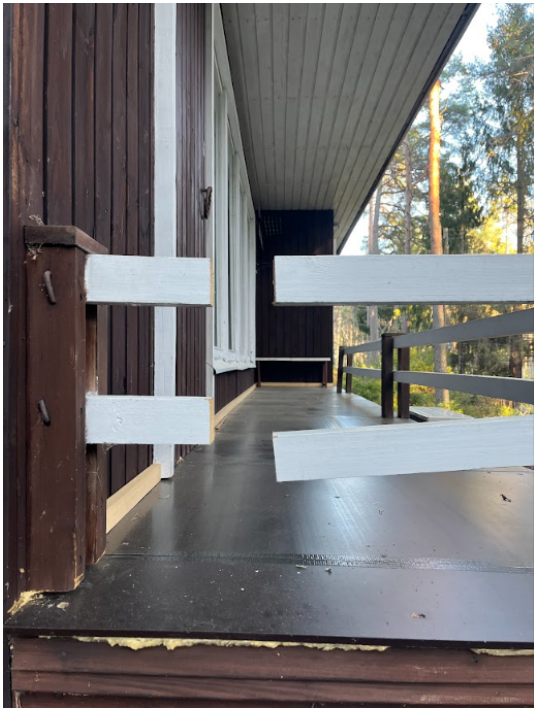
Il 27. Katki lõigatud rõdupiire. Makrofleksi terrassi all.

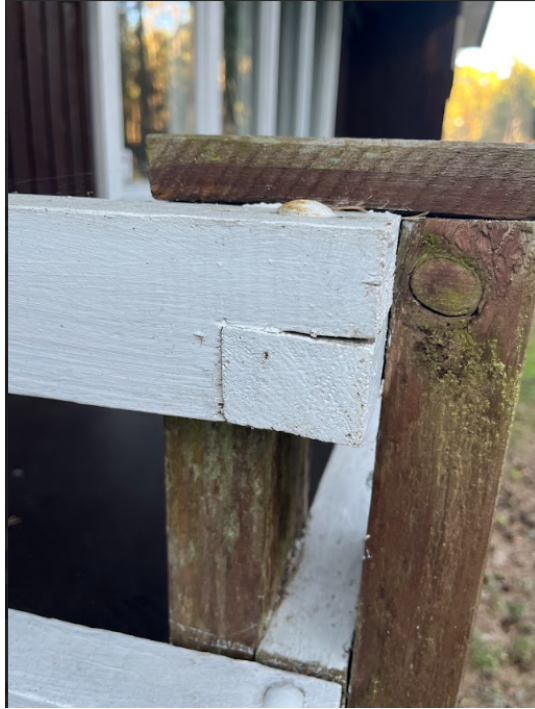
Il 28. Rõdu piirde nurganeet

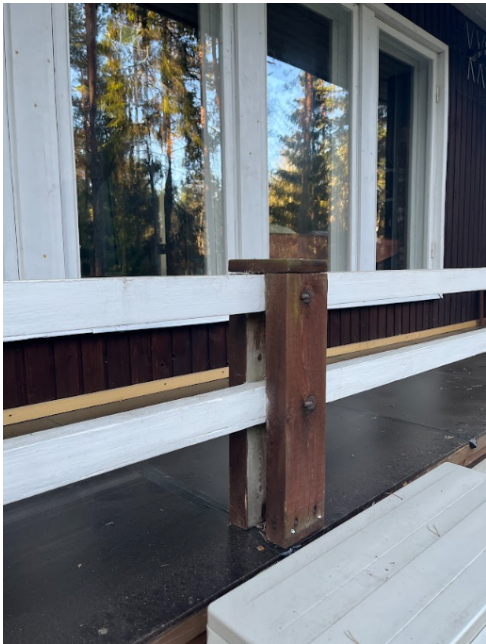
Il 29. Rõdu piirdepost. Needitud ühendused.

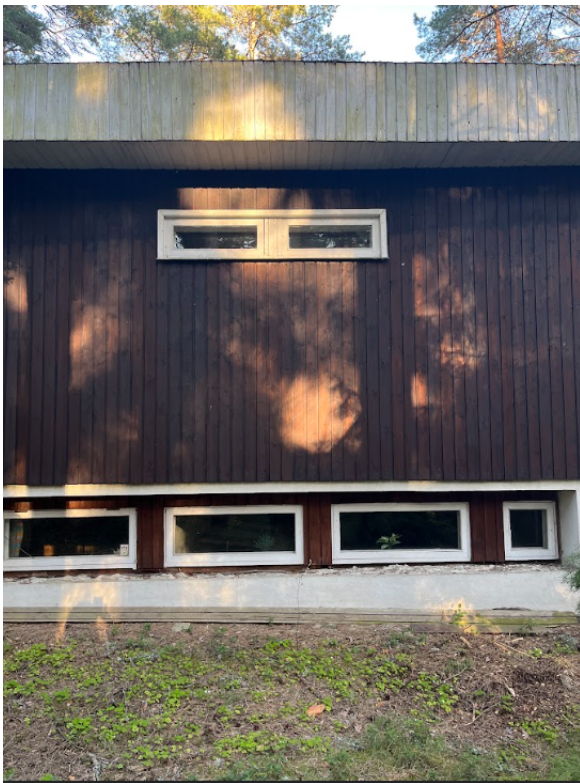
II 31. Idafassaadi aknad. Alumine aknarida eristub ülejäänutest akendest tumepruunide akna postide ja puuduva aknapleki/veelaua poolest.

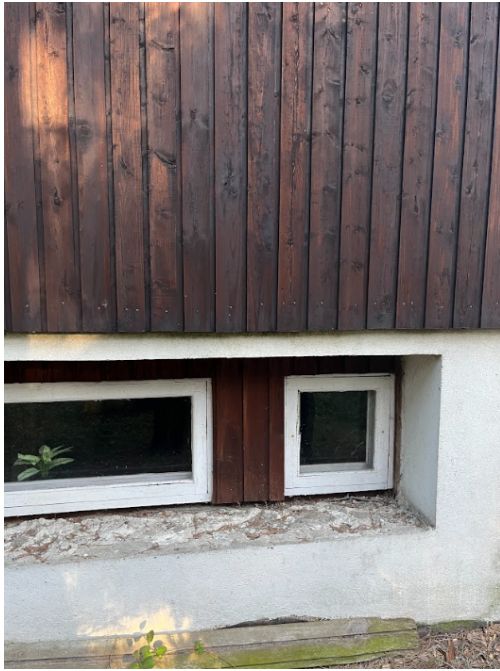
Il 32. Idafassaadi alumine aken. Puudub aknaplekk või veelaud. (pole kunagi ehitatud)

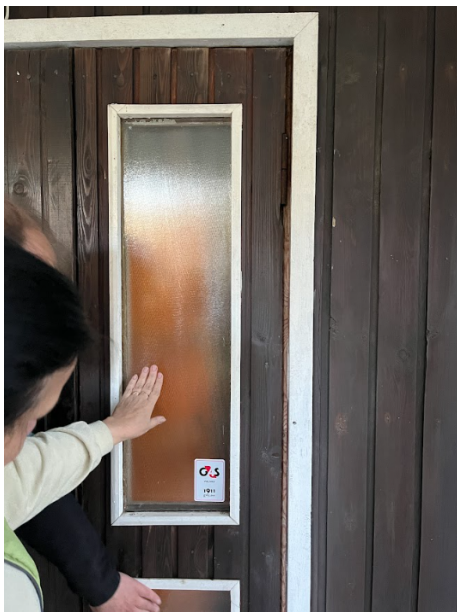
Il 33. Hoone välisüks. Aknaklaasid vahetatud 1990tel peale korduvaid sisseburldmisi ja algsete klaaside lõhkumisi.

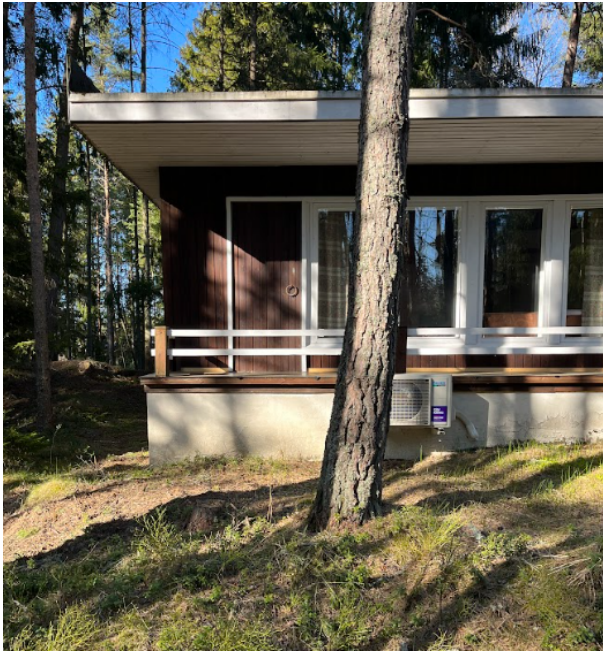
Hoones on säilinud ja toimivad kamin ja puupliit. Kamin, mis esialgu oli lahtise koldega on nüüdseks klaasustega ning toas päris lahtist tuld ei ole. Keldrikorruse kütmiseks ja aastaringselt kerge temperatuuri sees hoidmiseks on paigaldatud õhksoojuspump, mille väline osa on ehk liiga väljapaistev ka lõunafassaadilt.

Il 36. Lõunafassaad koos õhksoojuspumbaga.
