## **Elamu ajalooline ülevaade, tehnilise seisundi analüüs ning säilitamise ettepanekud**

Jakobsoni 10, Viljandi, Viljandimaa

Arhitektuuri konserveerimise ja restaureerimise täiendkoolituse lõputöö

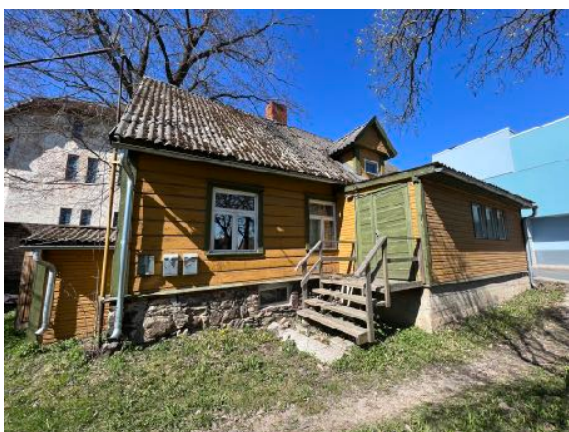
Foto 6. Juurdeehitatud eeskoja betoonsokkel

Juurdeehitatud eeskoja sokkel on raudbetoonist ning tehniliselt heas seisukorras, kuid visuaalselt ebaesteetilise välimusega.

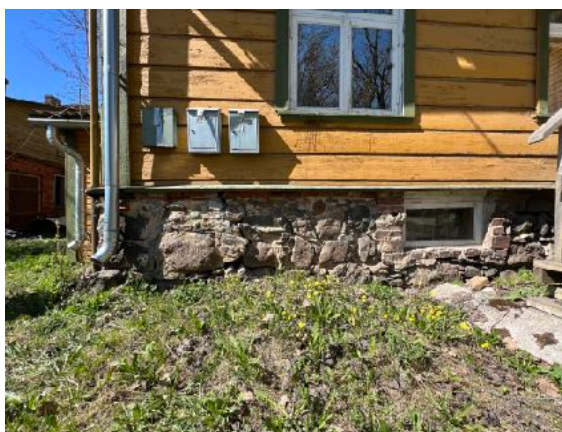
Foto 7. Algupärane puhasvuuk maakivivundament

Vundament ja sokkel on ehitatud puhasvuuk maakividest, sokli ülemist äärt palistab serviti asetatud savitelliste rida. Müüri paksus on umbes 60 cm. Vundamendi ja sokli olukord on üldjoontes rahuldav, suuri lagunemisi ei esine, kuid vajab kohati tagasiladumist ning vuukide injekteerimist. Hoone kõikidel külgedel on pinnas tõusnud ning negatiivse kaldega hoone vundamendi suunas. See

on ka peamine põhjus vundamendi vajumisele. Pinnas tuleks koorida, et vesi valguks vundamendist eemale. Kuna hoonel on ka kelder siis võimalused paigaldada hoone perimeetrisse drenaaž.

1. Teostada hoone ümber pinnase koorimine, et vesi valguks hoone vundamendist kaugemale.
2. Teostada hoone vundamendi ja sokli parandused algupäraste materjalide ja töövõtetega.

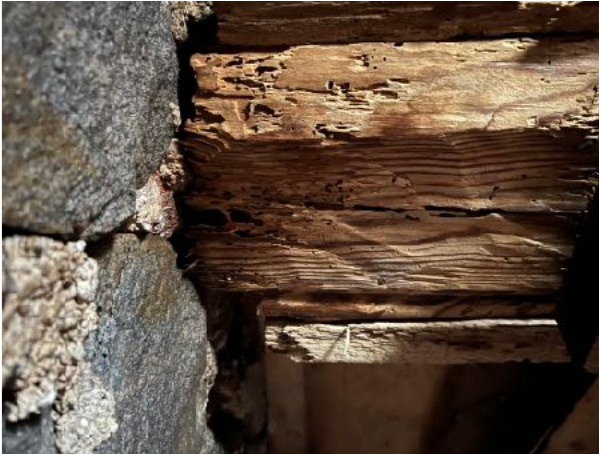
Foto 8. Põrandatalade kahjustus keldris

Põrandatalade otstel, mis toetuvad maakivivundamendile on märgata niiskusest tekkinud kahjustusi ning putukakahjustusi. Liigniiskus on tekkinud, kuna kivivundamendi ja talade otse vahel puudub isolatsioon. Taladel on teostatud konstruktsioone tugevdavaid remonttöid. Põrandatalad on avariilises seisukorras ning vajavad väljavahetamist või plommimist.

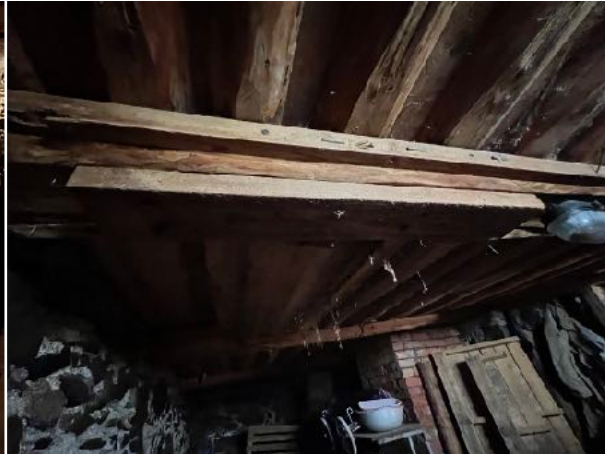
Foto 9. Talade remonttööd keldris

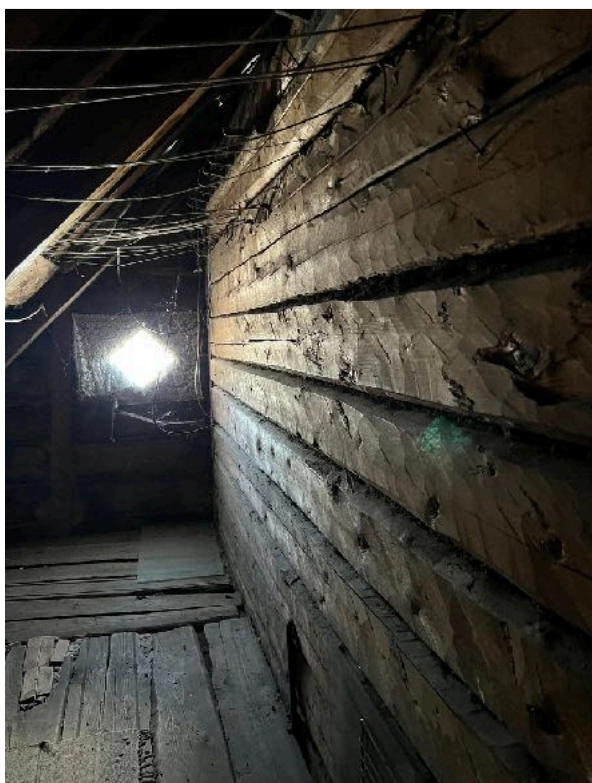
Välisseinad on ehitatud käsitsi tahutud okaspuupalgist. Seinapalgid on valdavalt heas seisukorras. Juurdeehitatud betoonvundamendil eeskoda on ehitatud puidust karkassile. Alumiste palgiridade vahetamisele viitab see, et elamu fassaadilaudade kujundus on muudetud just fassaadi alumises soklipleases osas. Hoone algupärane fassaad on olnud üleni horisontaalne lai laudis. Hiljem peale alumiste palgiridade vahetamist on laudis paigaldatud hoopis vertikaalselt ning kasutatud on kitsamat profiiliga laudist - tekkinud on nn seelik. Algupärane laudis on täismahus säilinud elamu pikifassaadil Jakobsoni 8 kinnistu piirneval küljel.

Foto 10. Kästitsi tahutud palgist seinakonstruktsioon, varade vahe tihendatud linavildiga

3. Säilitada hoone palktarindid, teostada palgivahetustöid vajalike konstruktsioonide osas.
4. Välisel soojustamisel säilitada fassaadi algupärane kujundus ja maht.

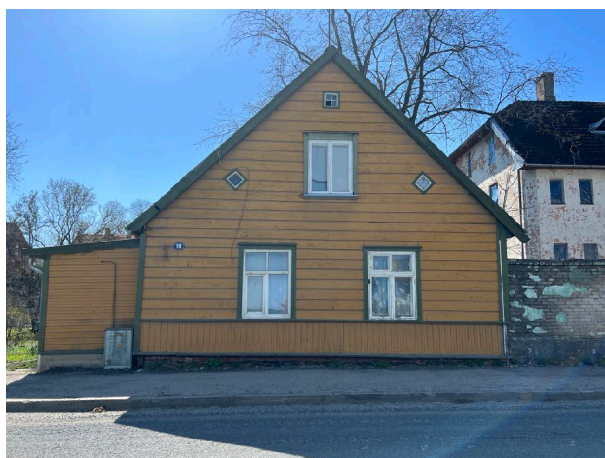
Foto 12. Algupärane lai rõhtlaudis ning hilisem kitsas vertikaalne laudis

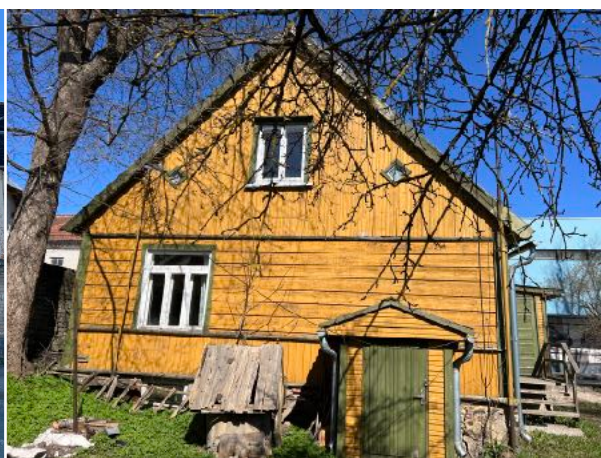
Foto 13. Algupärane lai rõhtlaudis ning hilisemad vertikaalsed laudised

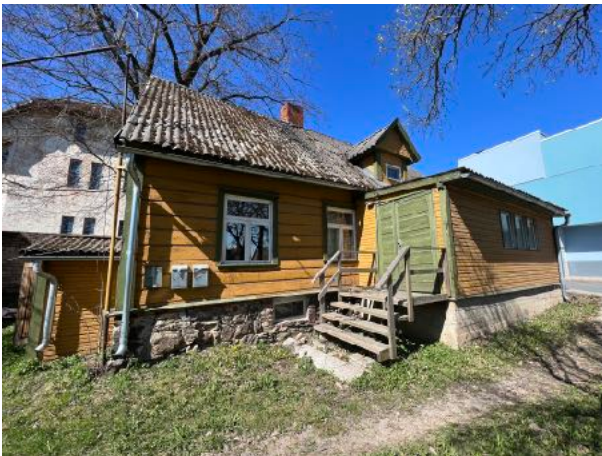
Foto 16. Hoone viilkatus

Elamu viilkatus on kaetud eterniitplaatidega, mille all on puitkatus. Puitkatuse peal olev roovitise samm annab mõista, et enne eterniitkatust oli pealiskatuseks savikivi. Algset kivikatet ei ole säilinud. Korstnapits ei ole algupärane, on hiljem ehitatud vähekvaliteetsest telliskivist ning puuduvad korstnaplekid ja korstnamüts. Eterniitkatus on kaetud samblaga, osaliselt puuduvad räasta- ja harjalauad. Hoone konstruktsioone ohustab liiga lähedale kasvanud suur vahtrapuu, mis vajab eemaldamist.

Katuse kandetarindite olukord on hea - läbijookse ei esine. Soovituslik on taastada algne kivikatus.

6. Säilitada viilkatuse vorm. Soojustamisel vältida katusemassi kasvatamist väljapoole. Võimalusel taaskasutada maksimaalselt laudkatuse algset laudist. Kahjustunud lauad asendada samaväärse kvaliteetse materjaliga. Katta katus savikatusekividega. Paigaldada vihmaveetorude süsteem, et juhtida vihmavesi hoonest eemale.

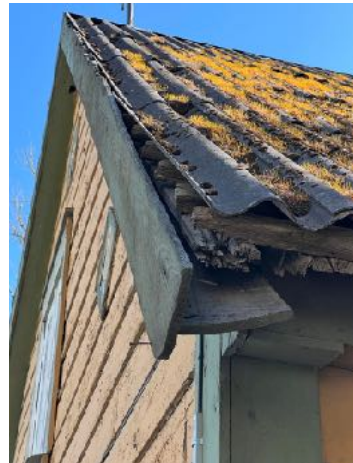
Foto 17. Eterniitplaatide alt nähtav puitkatus

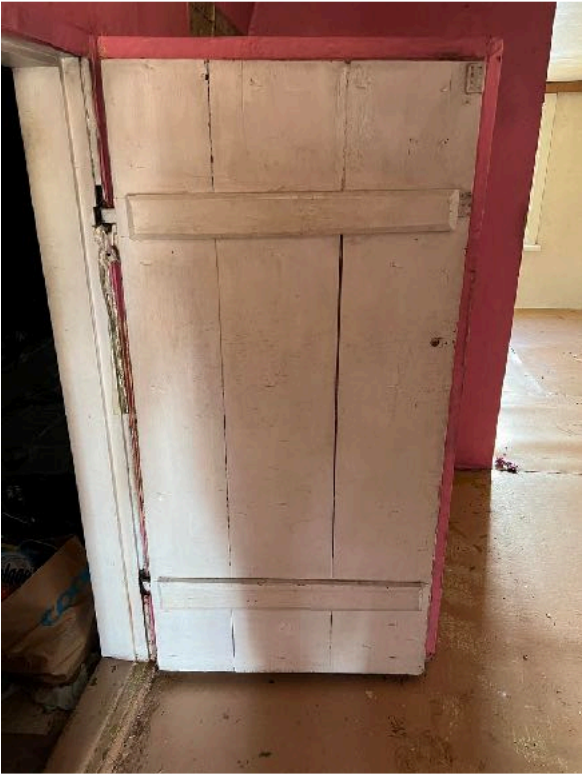
Foto 18. Teise korruse latthingedega lauduks

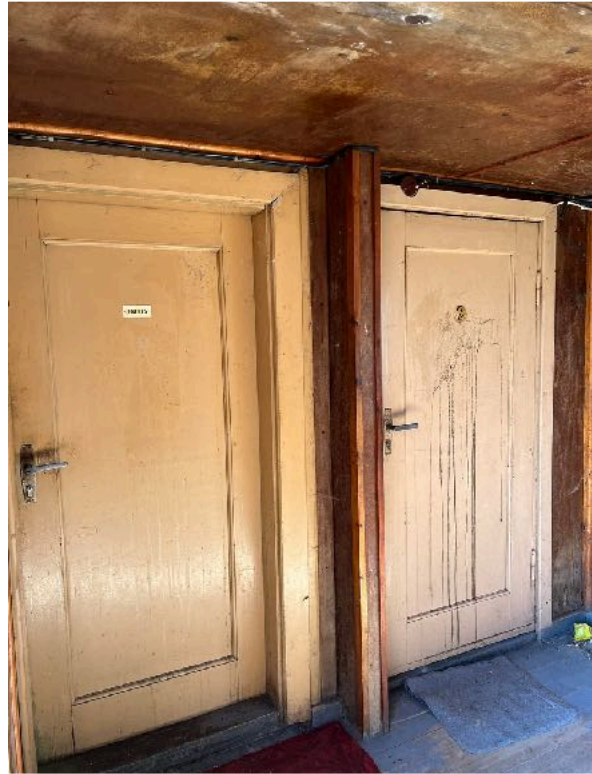
Foto 19. Siseuksed

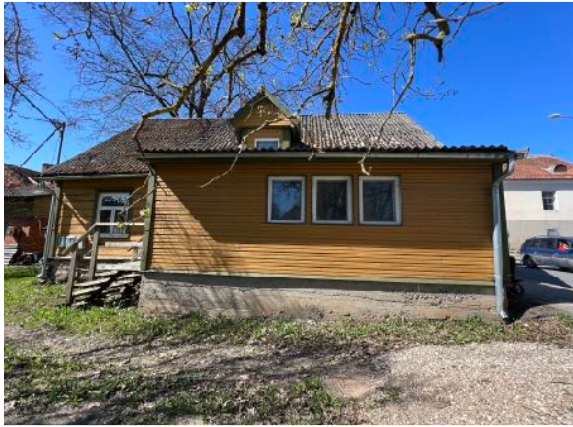
Foto 22. Pikifassaadi avatäited

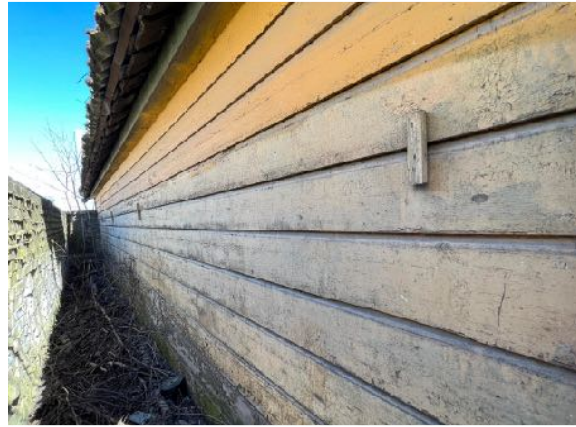
Foto 23. Avatäited puuduvad

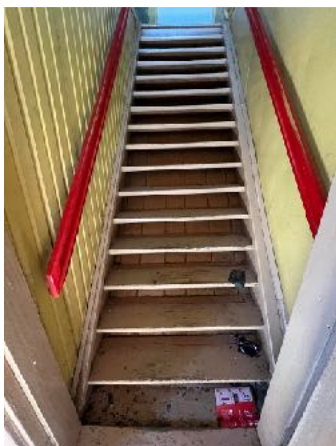
Foto 24. Korrustevaheline puittrepp

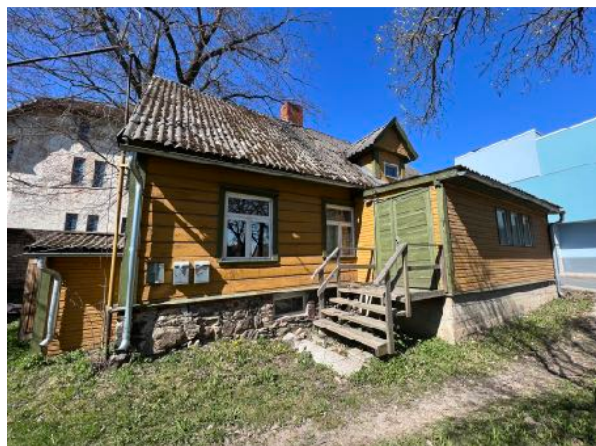
Foto 25. Peasissepääsu trepp

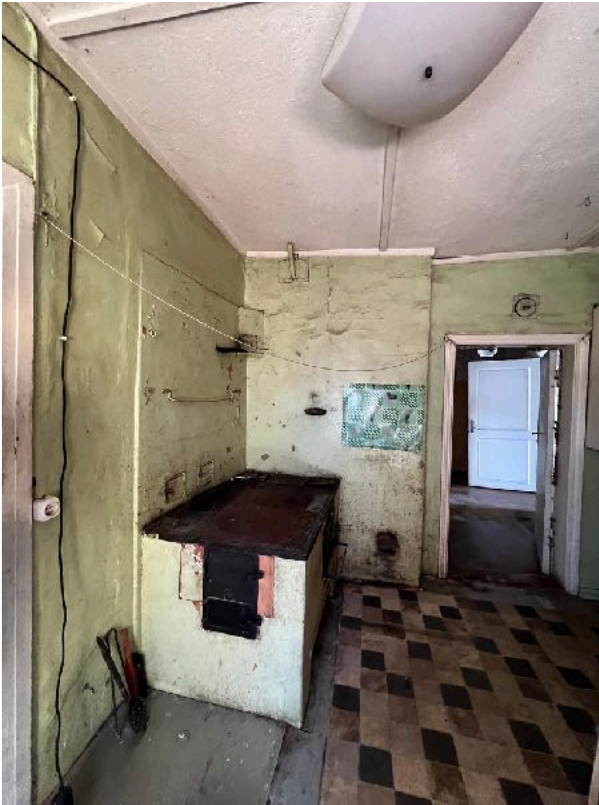
Foto 29. Amortiseerunud lihtpotist soemüüriaga pliit

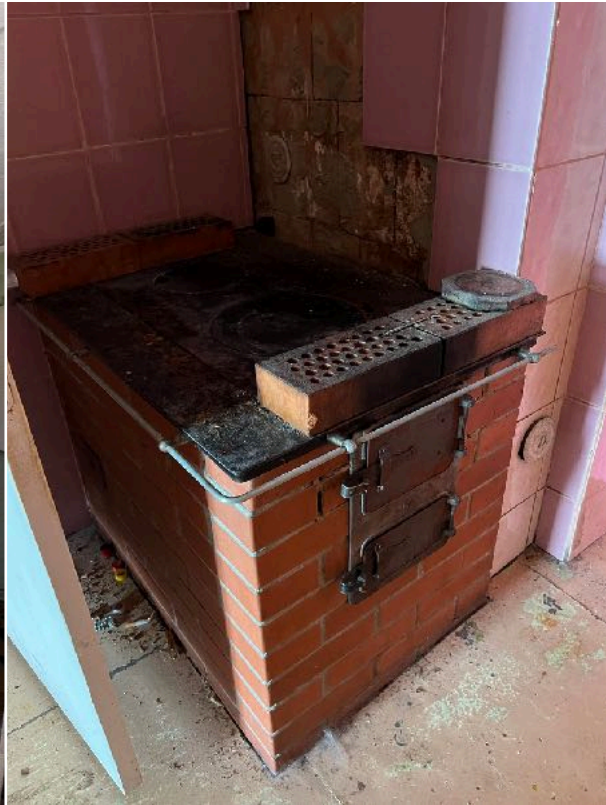
Foto 30. Amortiseerunud tellistest soemüüriaga pliit

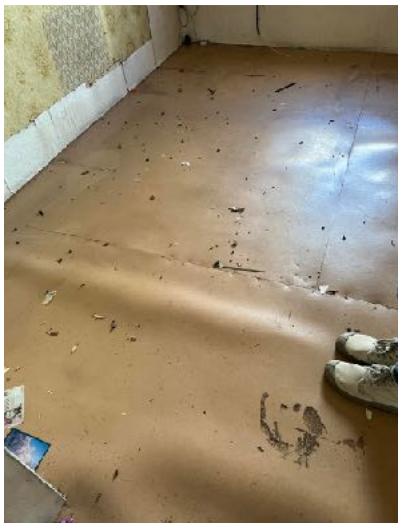
Foto 31. Papp plaatidega kaetud põrand

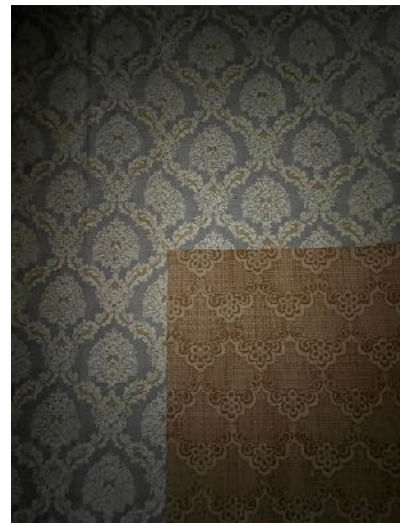
Foto 32. Tapetseeritud sein
