VÄIKE-RAJA TALU AJALOOLINE ÜLEVAADE JA SOOVITUSED KESTLIKUSTAMISEKS

Väike-Raja talu, Purdi küla, Paide linn, Järvamaa

2022/2023 õppeaasta
Arhitektuuri konserveerimise ja restaureerimise täiendkoolituse lõputöö

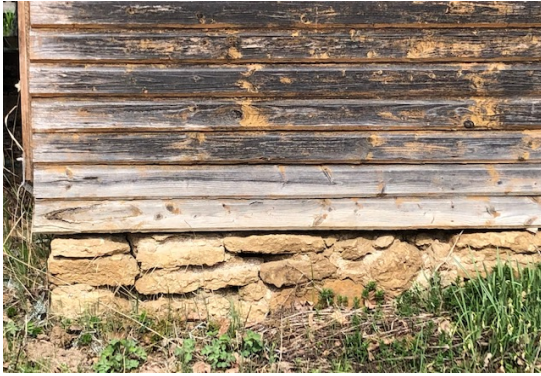
Puitkarkass-seintega hooneosal on sokliosia 3-4 paekivikihi kõrgune, talliosa müür on ca 70 cm kõrgune ja see on veel väga tugev. Osaliselt on kivide vahelt sideaine kadunud, pragusid on tsemendimördiga täidetud, kuid sademete ja niiskuse tõttu on see lahti koorunud. Sokli ja puit-konstruktsioonide vahel puudub sademete eest kaitset pakkuv veelaud ja veeplekk (ill. 23, 24, 25, 26).

Ill. 23. Vundamendi kahjustused 1. Foto V. Allorg 2023.

Kuna vundamendi vajumist ei ole märgata, siis ei ole vajadust seda terves mahus lahti võtta, küll aga tuleks tähelepanu pöörata nendele piirkondadele, kus sideaine on kadunud. Paekivi tuleks puhastada vanast tsemendimördist ja kinnistada uuesti lubitsemendiga, millele on lisatud tugevduseks 10% ulatuses tsementi.

Puitkonstruktsioonide- ja soklivahelised alad immutada puidukaitsevahendiga, võimalusel lisada hüdroisolatsioon, paigaldada sügavimmutatud puidust veelaud ja kaitsta see tsinkplekiga. Terrassi põrandalauad kontrollida ja vajadusel asendada immutatud puidust materjaliga.

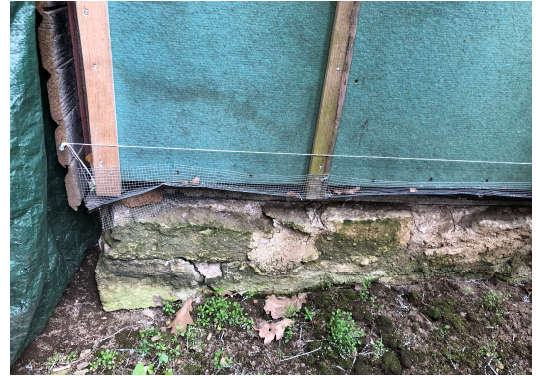
Ill. 24. Vundamendi kahjustused 2. Foto V. Allorg 2023.

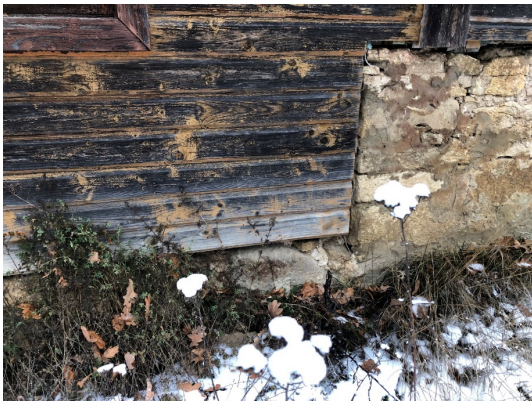
Ill. 25. Vundamendi kahjustused 3. Foto V. Allorg 2023.

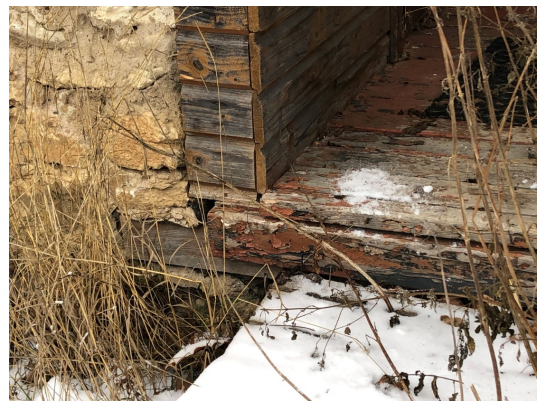
Ill. 26. Terrassi kahjustused. Foto.V. Allorg 2023.

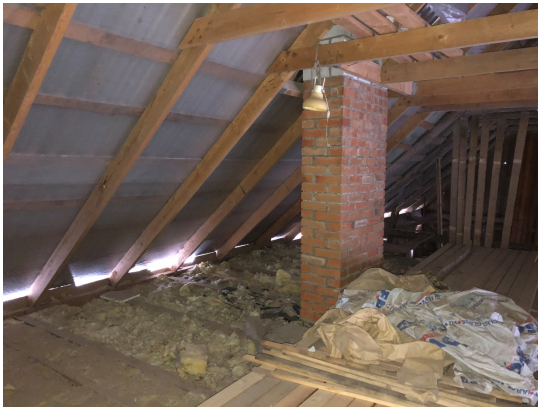
küüni katuse vahelaua parandusi, sarikas ei ole korrektselt paigutatud tappi (ill. 30). Kuna uut katusekonstruktsiooni ei toesta tugipostid, on sarikad lume raskuse tõttu vajunud kergelt paindesse.

Ill. 27. Hoone uue osa katusekonstruktsioon. Foto V. Allorg 2023.

Sarikad ja kogu katusekarniis kontrollida, pehkinud sarikaotsad proteesida. Pööningul vana ja uue katusekonstruktsiooni vaheline piirkond kindlustada uute roovlattidega ja toetada tugipostidega. Tapiühendused kontrollida ja viia läbi parandustööd korrektselt. Katuse räästa alla, roovi ja pleki vahele, tuleks paigaldada lisaplekk ja vihmaveesüsteem kogu hoone ulatuses – plekkrenn ja äravoolutorud, et juhtida sademetest tingitud vesi hoone konstruktsioonidest eemale.

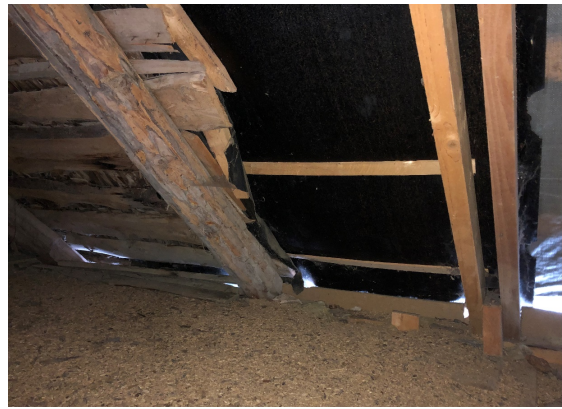
Algupärane katusekonstruktsioon, mis on säilinud hoone eluruumide ja küüni kohal (ill. 29), on veel tugev, kuna on omal ajal valmistatud kvaliteetsest puidust. Sarikaid toetavad katusepennid ja laetalad on tugevatest ümarpalkidest (ill. 27 ja 28). Uue ja vana katusekonstruktsiooni ühenduskohad on jäänud korralikult roovitamata (ill. 28). On tehtud

Ill. 28. Eluhoone ja uue osa katusekonstruktsiooni ühenduskoht. Foto V. Allorg 2023.

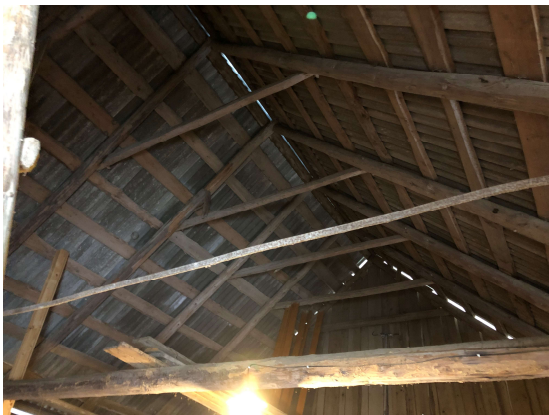
Ill. 29. Küüni katusekonstruktsioon. Foto V. Allorg 2023.

Küüni eterniitkatuse vett läbi ei lase ja selle vahetamine hoone seisukorda silmas pidades ei ole ilmingimata vajalik, kuid esteetiliselt võiks selle edaspidi asendada plekk-katusega nagu hoone ülejäänud osal.

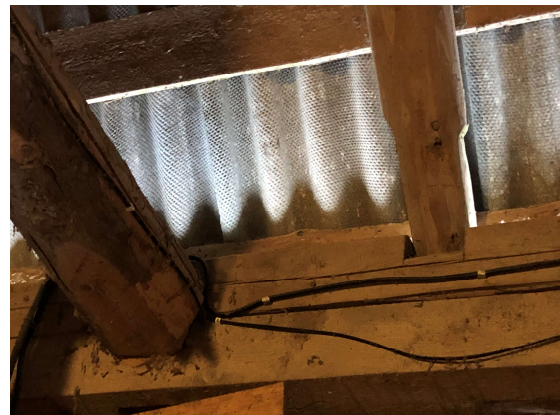
Ill. 30. Küüni katuse ja seina vahelauaparendused. Foto V. Allorg 2023.

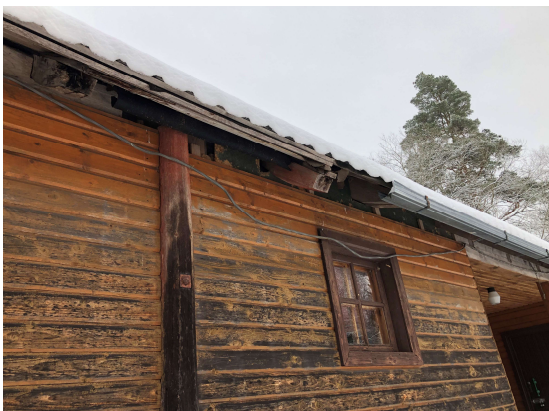
Sarikaotsad on osaliselt pehkinud, kuna katuseräästas, mis kaitseb puitkonstruktsioone sadevee eest, on liiga lühike, samuti puudub korralik vihmaveesüsteem.

Ill. 31. Esifassaadi katusekarniis on kahjustunud. Foto V. Allorg 2023.

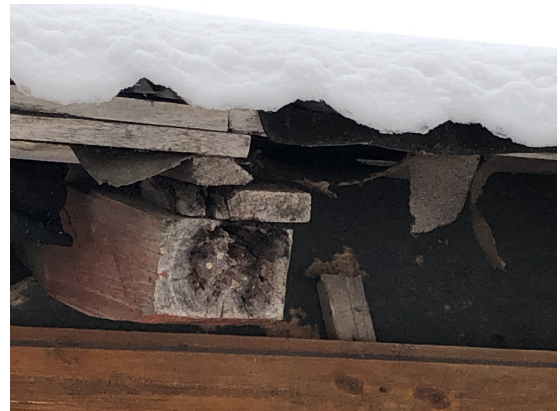
Ill. 32. Sarikaotsad on pehkinud saades veekahjustusi. Foto V. Allorg 2023.

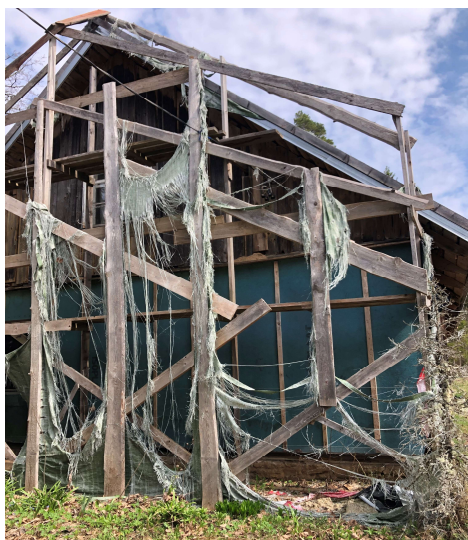
Eluhoone esifassaadi rõhtpalkidest seinaosaga on tugev, kuid laudiselt on värv aja jooksul UV-kiirguse ja sadevee tõttu maha koorunud (ill. 34). Läänepoolse fassaadi renoveerimine on jäänud pooleli, hoone sein kohal kõrguvad varisemisohtlikud tellingud. Osaliselt on sein soojustatud ja kaetud tuuletõkkeplaadiga, ülemise katusealuse kolmnurkse osa algupärane laudis on väga halvas seisus (ill. 33).

Ill. 33. Läänepoolne külgfassaad. Foto V. Allorg 2023.

Elumaja läänefassaad täies mahus katta tuuletõkkeplaadiga ja soojustada kivivillaga, paigaldada uus laudis. Küüni seinad täies mahus vahetada.

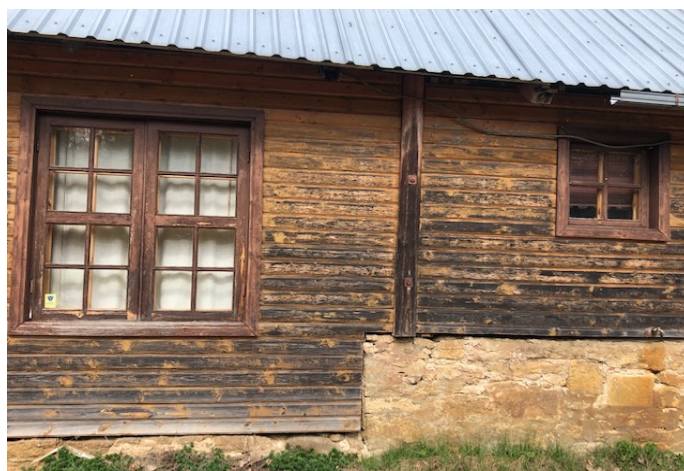
Ill. 34. Esifassaadi laudiselt on värv maha kulunud. Foto V. Allorg 2023.

Kontrollida seinapalkide seisukorda esifassaadil, seda saab teha ka seespoolt. Teistel seintel eemaldada väljastpoolt alumised voodrilauad, mis on kokkupuutes vundamendiga. Kui on kahjustusi märgata, siis vanad palgid vahetada või proteesida. Võimaluse korral palgi ja kivi kokkupuutepinnad isoleerida vundamendi isolatsiooniga, palgivuugid tihendada linatakuga. Laudiselt vana värv eemaldada soodapritsi ja traatharja abil, viimistleda soovitatavalt linaõlivärviga.

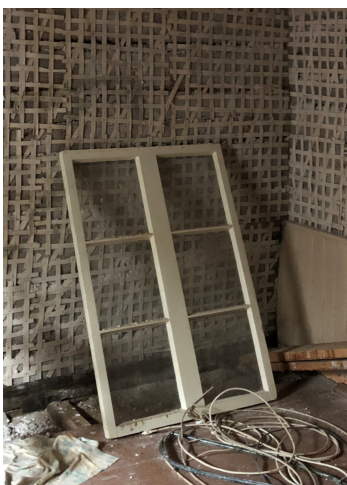
Ill. 35. Säilinud originaalakna siseraam. Foto V. Allorg 2023.

Tellida uued topeltraamidega soojust pidavad puitaknad pidades silmas vanu profiile ja võimaluse korral need vanade raamidega kombineerida, Vanadelt raamidelt eemaldada värv kasutades nii kuumtöötlust, kui ka mehhaanilisi võtteid, kui on tekkinud pragusid, siis teha parandused kitiga, eeltöödelda šellakiga, viimistlemisel kasutada linaõlivärvi. Paigaldada sügavimmutatud puidust veelauad kõikidele akendele, ca 15 kraadise kalde all ja katta need tsinkplekiga. Jälgida, et need ei oleks omavahel otseses kokkupuutes, vahe võiks olla ca 150 mm, et tagada piisav õhu liikumine.

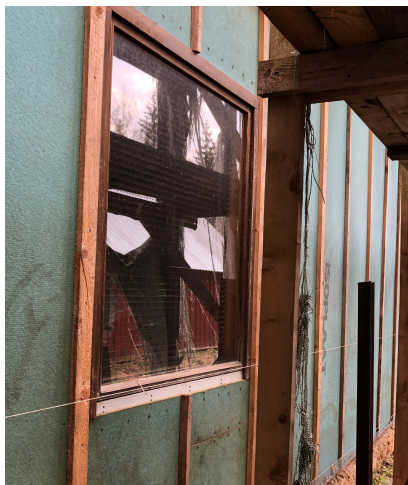
Ill. 36. Ajutine paigaldatud aken. Foto V. Allorg 2023.

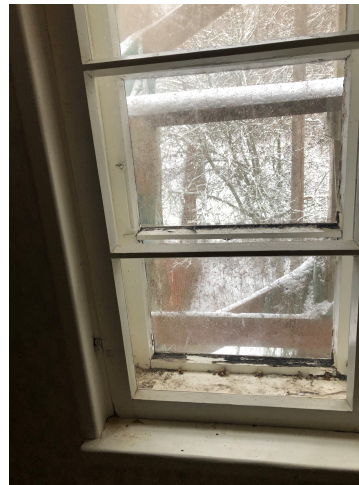
Ill. 37. Teise korruse vahetamata originaalaken. Foto V. Allorg 2023.

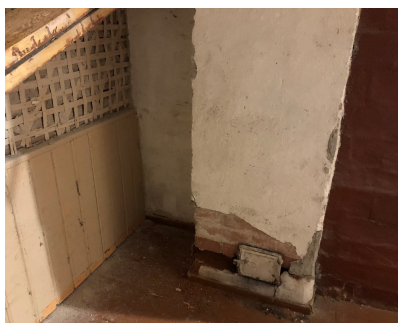
Ill. 38. Lagunenud korstnajak elutoas. Foto V. Allorg 2023.

Elutoa korstnajakala katkised kivid vahetada, teha lubikrohviparandused. Tahamaluuk tuleks puhastada, kui see ei ole läbi roostetanud, võiks seda taaskasutada. Soojamüürilt eemaldada vana värv. Kuna igasugune kihistus takistab soojuse liikumist, siis enne, kui ei ole täpselt teada, mis paksu värvikihi alt välja tuleb, ei soovitaks esialgu midagi konkreetset ette võtta.

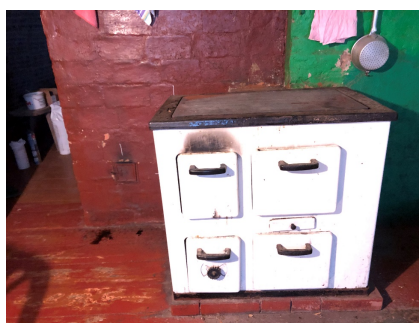
Ill. 39. Pioneer pliit ja soojamüür köögis. Foto V. Allorg 2023.

Kööki soovitaks ehitada uue šamott-tellistest pliidi, et säiliks toiduvalmistamise võimalus, ent samas annaks ka piisavalt soojust ja looks hubase miljöö. Soojamüür ka köögi poolelt vanast värvist puhastada.

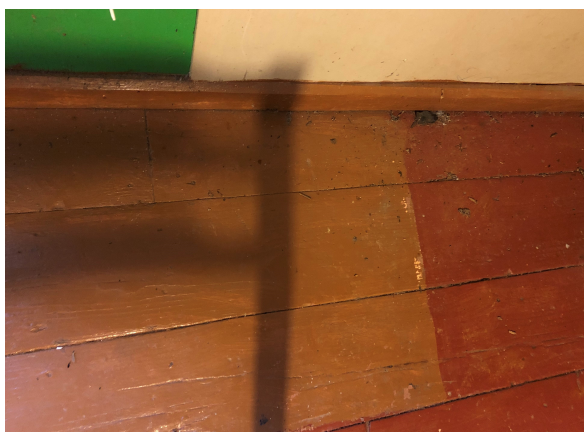
Köögi- ja elutoas on laudpõrandad, mida on korduvalt värvitud (ill. 41). Elutoas on seinä äärest poole meetri ulatuses vanad lauad lahti võetud, otseseid niiskuskahjustusi esmapilgul ei ole märgata, kuid põrandatalad on otseses kokkupuutes liivakihiga, õhuvahe põrandaga on ca 50 mm (ill. 42).

Ill. 41. Köögi laudpõrand. Foto V. Allorg 2023.

Nii köögi- kui ka elutoa põrandalauad korda mööda lahti võtta ja vanast värvist puhastada, et neid saaks hiljem võimalikult suures mahus uue põranda paigaldamisel taaskasutada. Alustada tuleks põrandate soojustamisest. Hetkel on põrandaalune maapind kaetud vaid liivaga, mis ei ole piisav lahendus. Põrandaalune üleliigne pinnas eemaldada ca 50 cm sügavuselt, kuna aluspinnas on suhteliselt kuiv, siis katta liiva-kruusa seguga, mis imab endasse piisavalt niiskust, jätta tuulutuskanal ca 100 mm, mille kohale panna must laudis, mida soojustada kivivillaga nii palju kui ruumi on, vähemalt 150 mm, paigaldada aurutõkkele. Pööningukorruse põrandalt papp eemaldada, kaaluda võiks naturaalse laudpõranda paigaldamist.

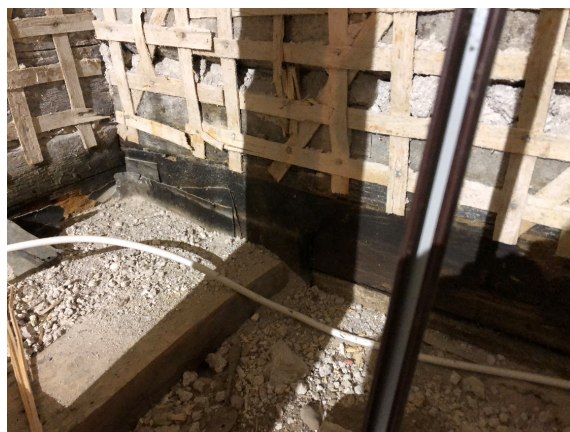
Ill. 42. Elutoa põranda lahtivõetud osa. Foto V. Allorg 2023.

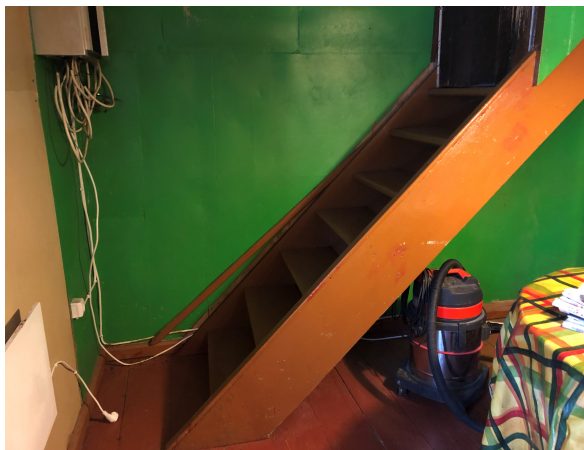
Ill. 43. Köögist viib laudtrepp ülemisele korrusele. Foto V. Allorg 2023.

Kahe korruse vaheline puidust trepp ja vaheuks vanast värvist puhastada ning töödelda erinevate õlide ja vahadega.

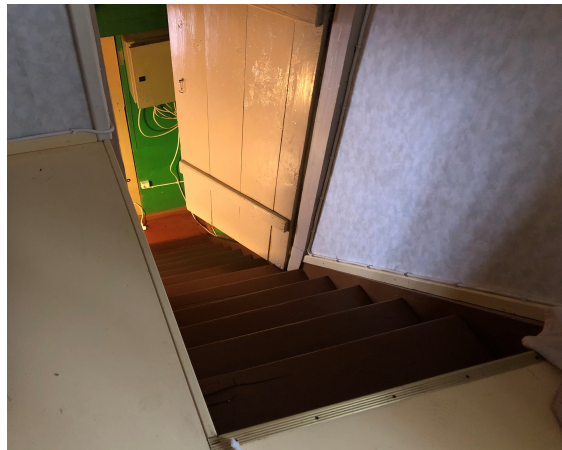
Ill. 44. Pööningutoaaprand on kaetud pingupapiga, vaheuks 2-le korruse vahel on värvitud. Foto V. Allorg 2023.

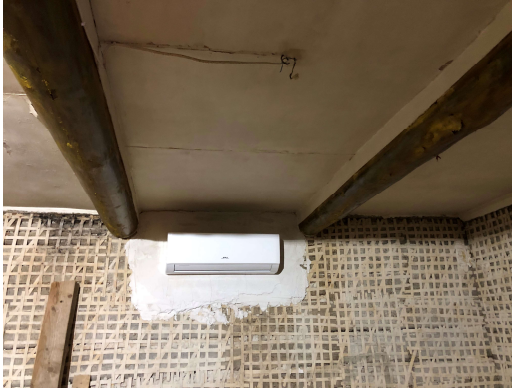
Ill. 45. Elutoa lagi on kaetud pingupapiga, seintel on laastumatt. Foto V. Allorg 2023.

Köögi- ja elutoa lagedelt eemaldada papp ja asendada see ehitusplaadist laega ja värvida heledates toonides. Ümarpalgist laetalad puhastada soodapritsiiga ning hiljem töödelda spetsiaalsete õlide ja vahadega, et neid võimalikult palju ruumis eksponeerida. Pööningukorrusel võiks vineerlae säilitada, kontrollida laepealset osa, soojustada kivivillaga.

Elutoa seinad katta lubikrohviga ja viimistleda lubivärviga. Köögiseintelt eemaldada pingupapp ja kaaluda, kui suures mahus oleks võimalik ja mõistlik algupärast palkseina eksponeerida. Pööningukorruse seintelt eemaldada vana väheväärtuslik tapeet, korrigeerida pindade ebatasasusi pahtliga ning seejärel, kas seinad värvida või paigaldada soovi korral sobiv tapeet, mis tooks esile ruumi maalähedust.

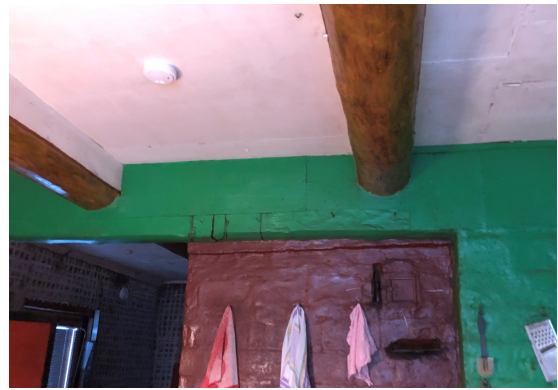
Ill. 46. Köögi-ja elutoa laes on eksponeeritud palgist laetalad. Foto V. Allorg 2023.

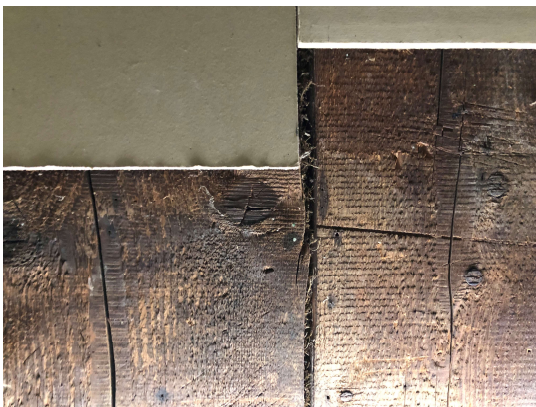
Ill. 47. Köögi lahtivõetud palksein. Foto V. Allorg 2023.

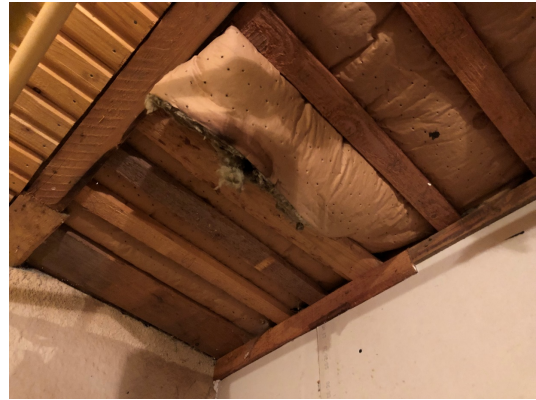
Eelmise sajandi lõpus ehitatud sauna eesruumis on valdavas osas siseviimistluses kasutatud puitu (ill. 49). Küüni vastu jääva seina ääres on lagi osaliselt lahti jäetud, kuna oli plaanis sealt kaudu ehitada trepp teisele korrusele. Kaitsena on kasutatud kivivilla, kuid närilised on seda aja jooksul hävitanud (ill. 50).

Ill. 50. Sauna eesruumi lagi ei ole kogu ulatuses viimistletud. Foto V. Allorg 2023.

Sauna eesruumi lahtivõetud lae osale tuleks paigaldada näriliste võrk ja avaus isoleerida.

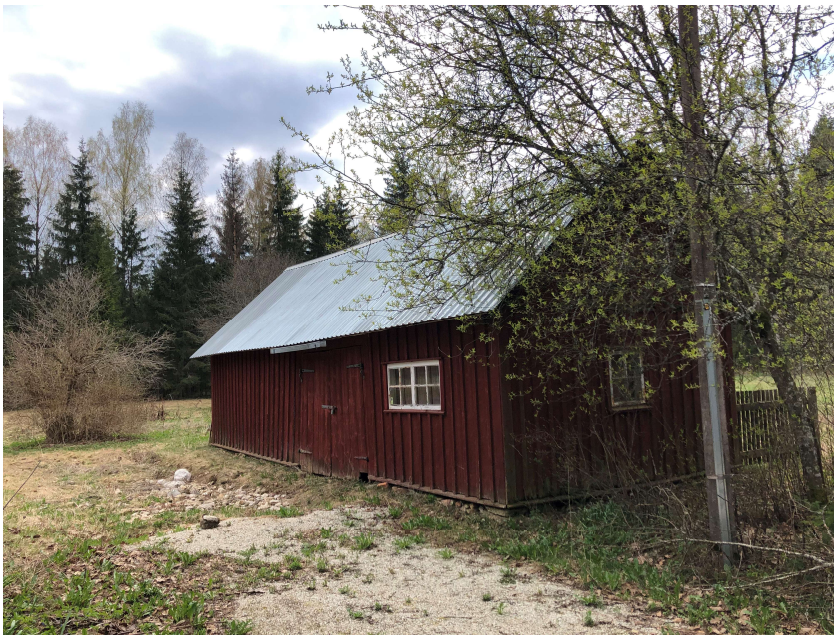
Eluhoone vahetus läheduses on säilinud ka heas korras ja ka tänapäevalgi kasutuses olev abihoone-kuur (ill. 56). Nagu peahoone, on ka kuuril lubjakivist madalvundament. Seintel on püstlaudis ja seda on viimistletud rootsi punase värviga, paigaldatud on plekk-katus. Hoonel on algupärane aken, mis oli enne renoveerimist ka peahoone talliosal. Sideaine on vundamendi suuremalt jaolt 2 kivi kõrguselt laotud kivide vahelt kadunud.

Ill. 56. Abihoone-kuur. Foto V. Allorg 2023.

Kuuri säilitamine oleks kindlasti väga oluline, kuna see kajastab ajastut, mil ka peahoone ehitati. Oluline on säilitada aken seda hooldades. Vundamendil lubitsemendiga täita vuugivahed, paigaldada vihmaveerennid ja rootsi värviga uuendada.
