Tallinna toomkiriku läänetorni kullatisega detailide säilitamine ja restaureerimine

**Tallinna toomkiriku läänetorni kullatisega detailide säilitamine ja
restaureerimine**

Toom-Kooli 6, Tallinn, Harjumaa

Arhitektuuri konserveerimise ja restaureerimise täiendkoolituse lõputöö

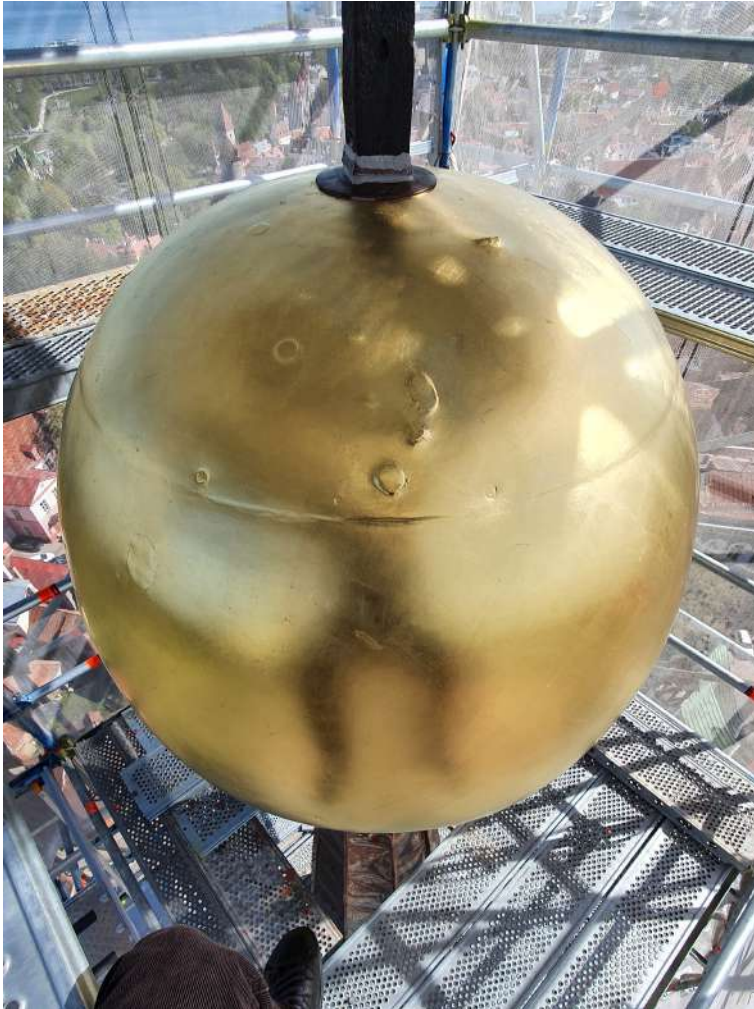
Erinevatel aegadel on tornimunasse lastud tulirelvadega nii alt kui ülevalt erineva suurusega mõlke ja auke. 1980ndate teisel poolel torni taastamistöde käigus joodeti vee kuuliaukude kaudu läbi tipukuuli tornikiivrisse jooksmise peatamiseks enam kui kakskümmend peamiselt ülevalt lastud auku kohapeal hõbejoodisega kinni.²⁰ Parandused on väga heal tasemel ja toimivad tänaseni. 1990ndate alguses toodi tipukuul alla, puhastati, kaeti pliimeninguga ja kaeti õlikuldamise tehnikas kahekordse tornikulla kihiga.²¹ 2022 aasta tornikiivri taastamistöde käigus toodi tipukuul uuesti alla. Kullatis oli suhteliselt hästi säilinud kui välja arvata lindude küüniste kriibitud ülemine külg. Restaureerimistöde käigus lihviti eelmine kullakiht maha, tehti täiendavaid kuuliaukude täitmisi vasktihvtidega ning kaeti kuul uuesti õlikuldamise tehnikat kasutades tornikullaga.²²

Foto 8 Tipukuul. Näha on nii ülemise kausi liitekoht ja kinnitusneedid kui ka rohked parandatud kuuliaugus. (Bristol, 2022)

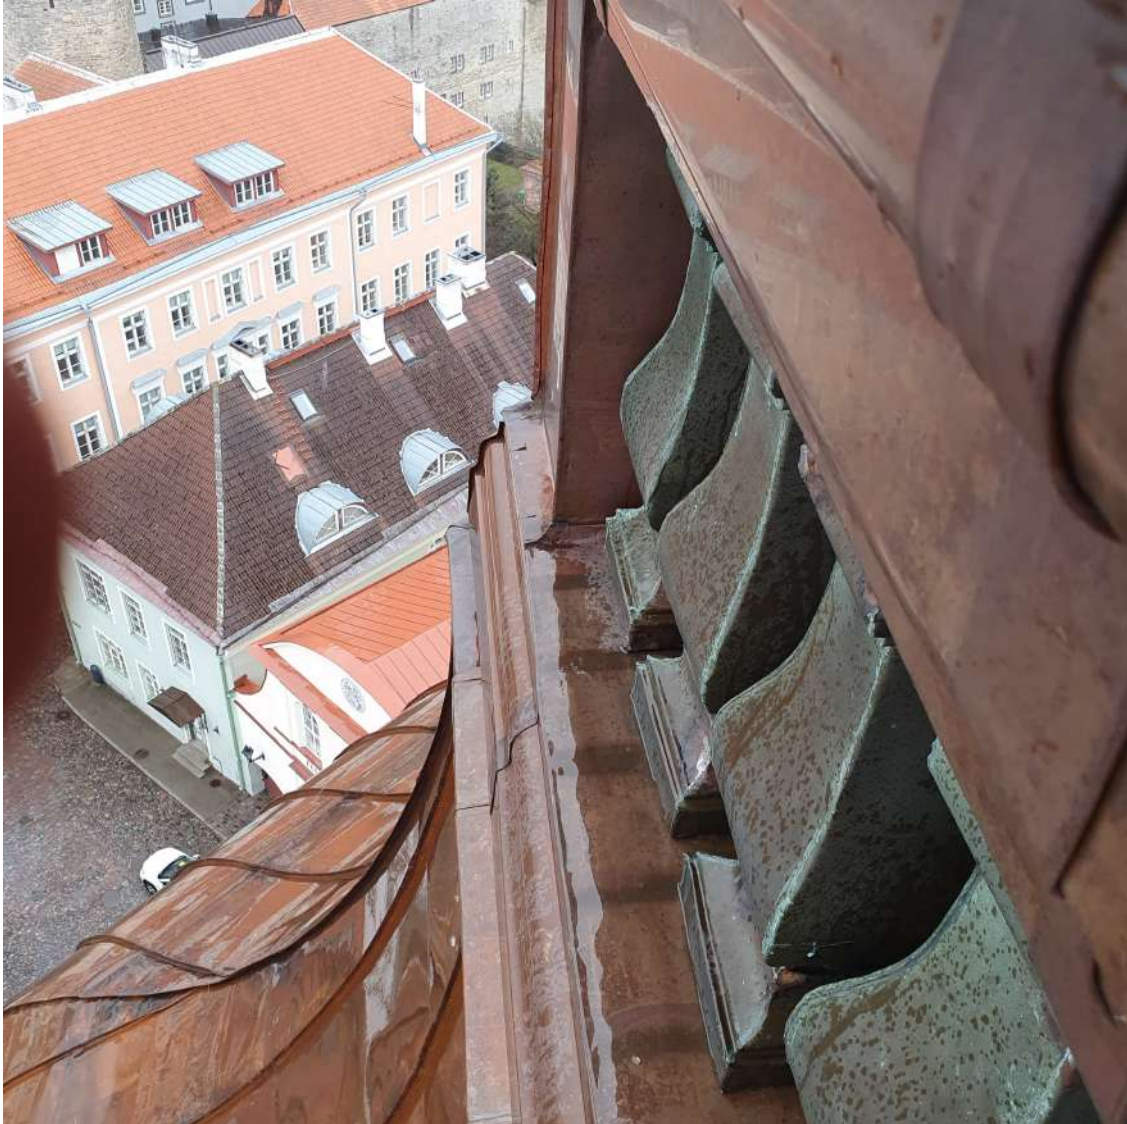
Foto 10 Alumise galerii vaskkatttega balustraad (Bristol, 2023)

Vaskplekist balustraad on peale korrastamist heas seisus.

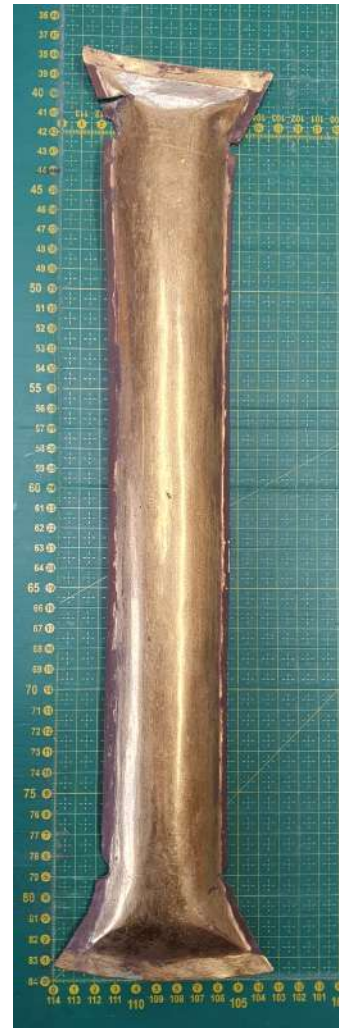
Säilinud originaalnumbrid on sarnaselt tipukuulile ja tipuõiele amalgaamkullatud ja millalgi paksu värviga üle värvitud. Tegemist paistab olema pronksvärviga, millega loodeti numbrid nähtavaks muuta. Ilmselt muutusid numbrid värvi koostisosade oksüdeerumise tulemusena mattpruuniks juba paari aastaga.

Foto 13 Ajanäitaja originaalnumbrit katva paksu pronksvärvi alt kumab kullatis (Bristol 2023)

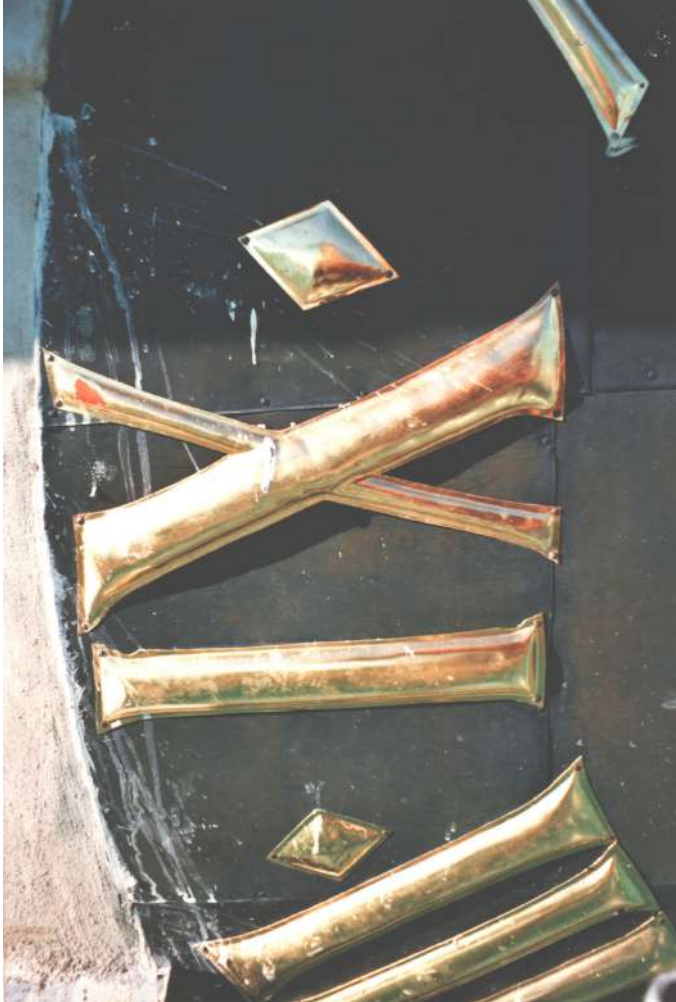
vale kinni katmise tõttu tugevasti viga. Kiiruga enne krohvimiseks kasutatud tellingute mahavõtmist tehti kullatisele tornis kohapeal parandusi. Siiski on krundini ja kohati vaseni saadud vigastuste kaudu ilmastik ja UV-kiirgus nii mõneski kohas kahe kümnendiga oma töö teinud.

Foto 14 Kullatis sai vahetult pärast numbrilaudade valmimist krohvimistöde käigus tugevasti viga. Näide põhjaküljelt (Bristol, 2002)

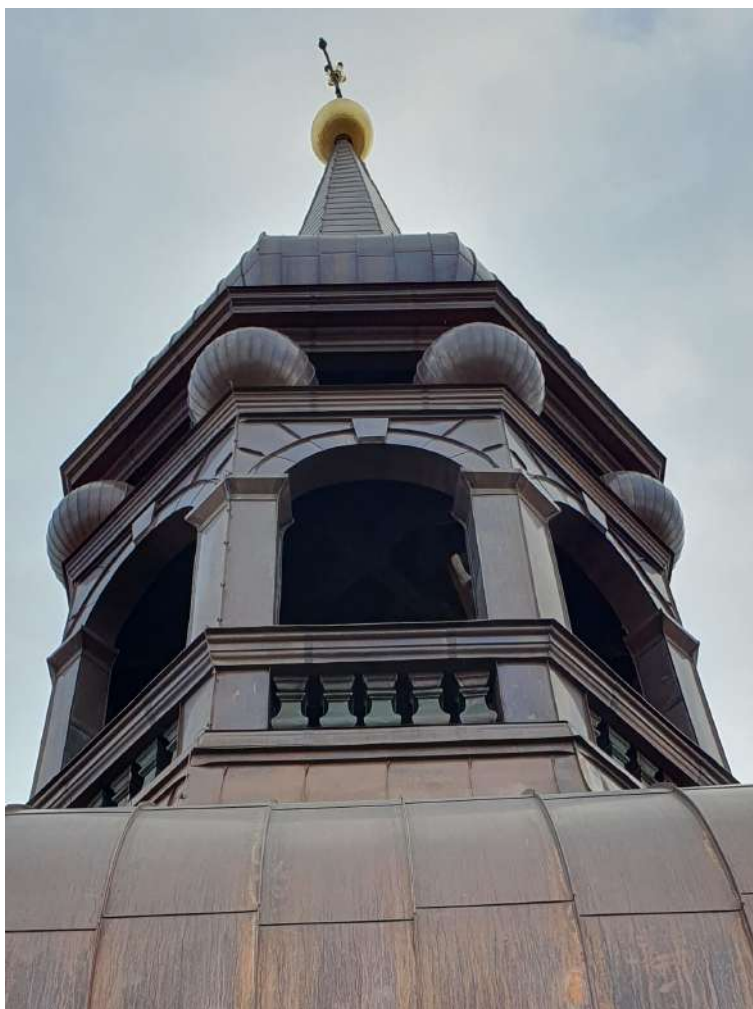
Foto 16 2022 aastal valminud tornikiiver ja selle detailid on heas seisus (Bristol, 2023)

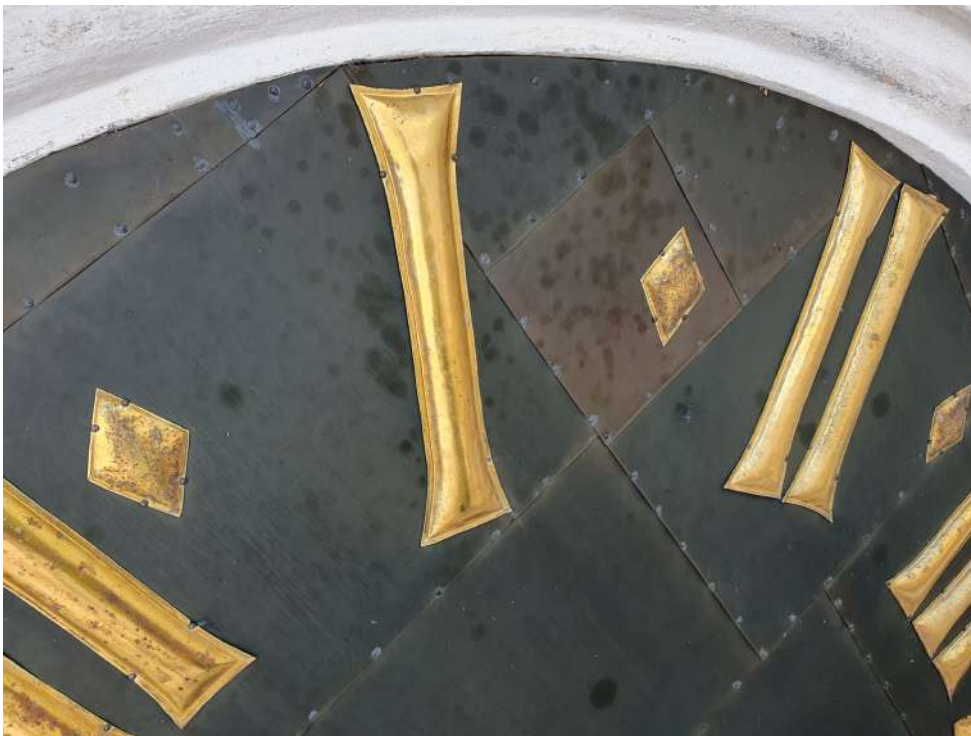
Lisaks vahetult pärast numbrilaudade valmimist tekkinud kahjustusi on hilisematest ehitustegevustest veel põhjasuuna ajanäitaja paremal ülemises neljandikus saeketi õli pritsmed.

Foto 17 Foto 13 Saeketi õli pritsmed ja pooltunnimärgi kahjustused põhjakülje numbrilaul (Bristol, 2023)

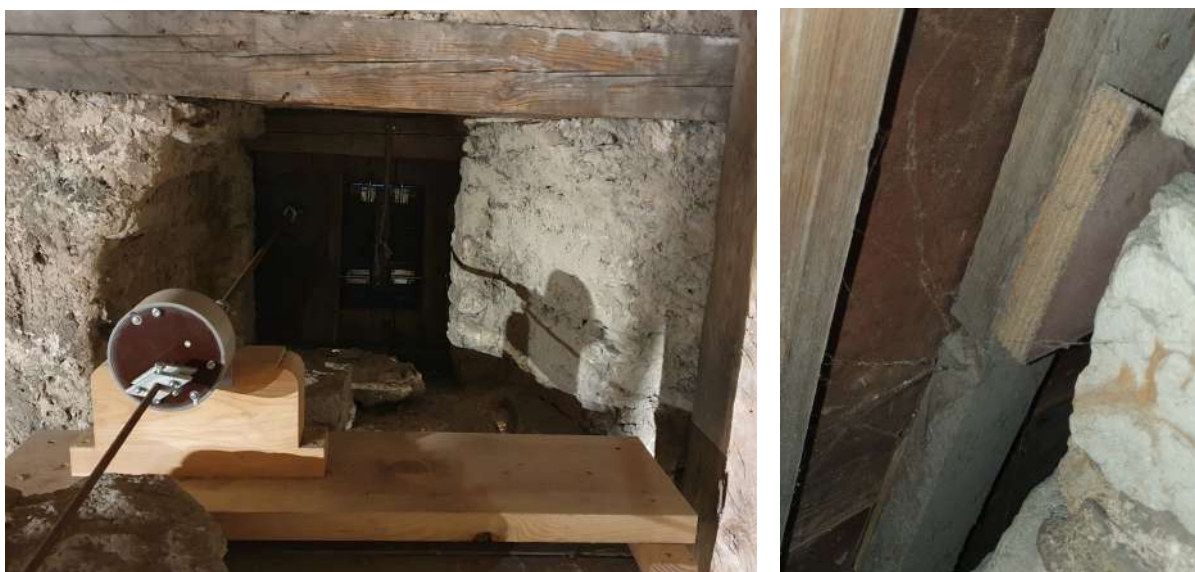
Numbrilauad, mida väljastpoolt ümbritsevad krohvitud karniisid, asetsevad paekivist laotud krohvimata põhjadega niššides. Kellaluugi juurde seest poolt viiva käigu lage toestavad ehk ava silluseks on kogu müüri paksuses palgid, mis omakorda on osaks torni kiviosa sisse müüritud ülemise puitvöö konstruktsioonist. Numbrilaua vertikaalne aluslaudis on kinnitatud niššidesse just nende samade horisontaalsete palkide külge. Aluslaudisele on kinnitatud 2000 alguses tehtud numbrilaudade taastamise käigus 20 mm paksune veekindel vineer. Aluslaudise ja paemüüri vahel on seega vahe. Ja arvestades, et numbrilaua ja krohvi vahel on pea kogu kella ulatuses pragu, siis tuuldub see üpris hästi ja on kuiv. Vineerile on vasknaelttega kinnitatud keemiliselt mustaks oksüdeeritud vaskplekk, mis on lõigatud plaatidest mõõduga 50x59,5 cm. Vaskplaadid on üksteise suhtes 2-3 cm kattes. Ühenduskohtades on tihendatud pinnal mitte näha oleva polümeerliimiga. Iga numbrilaual on luuk, mis välisküljel on sama kattega ja samas tasapinnas kui numbrilaud.

Foto 18 Numbrilaua teenindusluugini viiv käik põhjaküljes (Bristol, 2023)

Foto 19 Numbrilaua tagumisel küljel on näha, et aluslaudis ja sellele kinnitatud veekindel vineer on kahjustustega (Bristol, 2023)

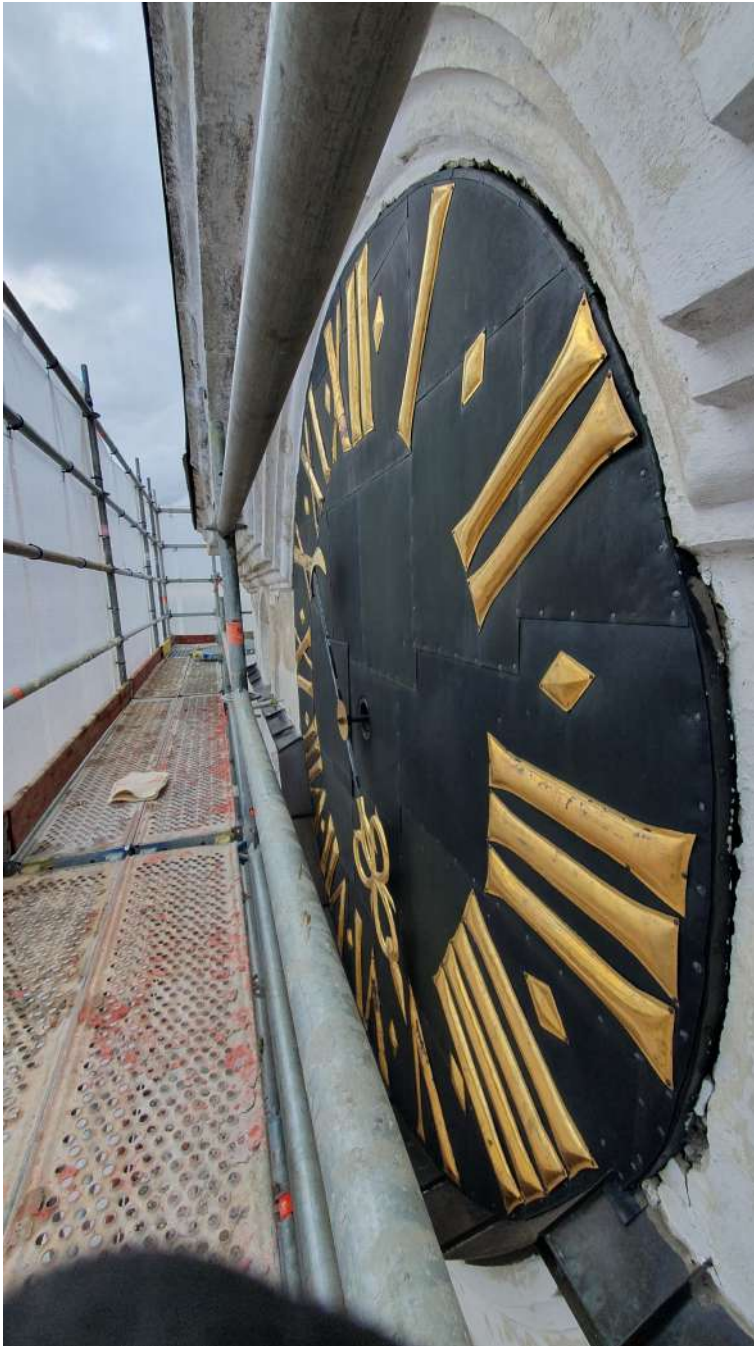
Foto 20 Lõunakülje ajanäitaja enne 2023. aasta korrastustööde algust. Pildil näha värvist kooruv osuti latt ja kullatise kahjustused. (Bristol, 2023)

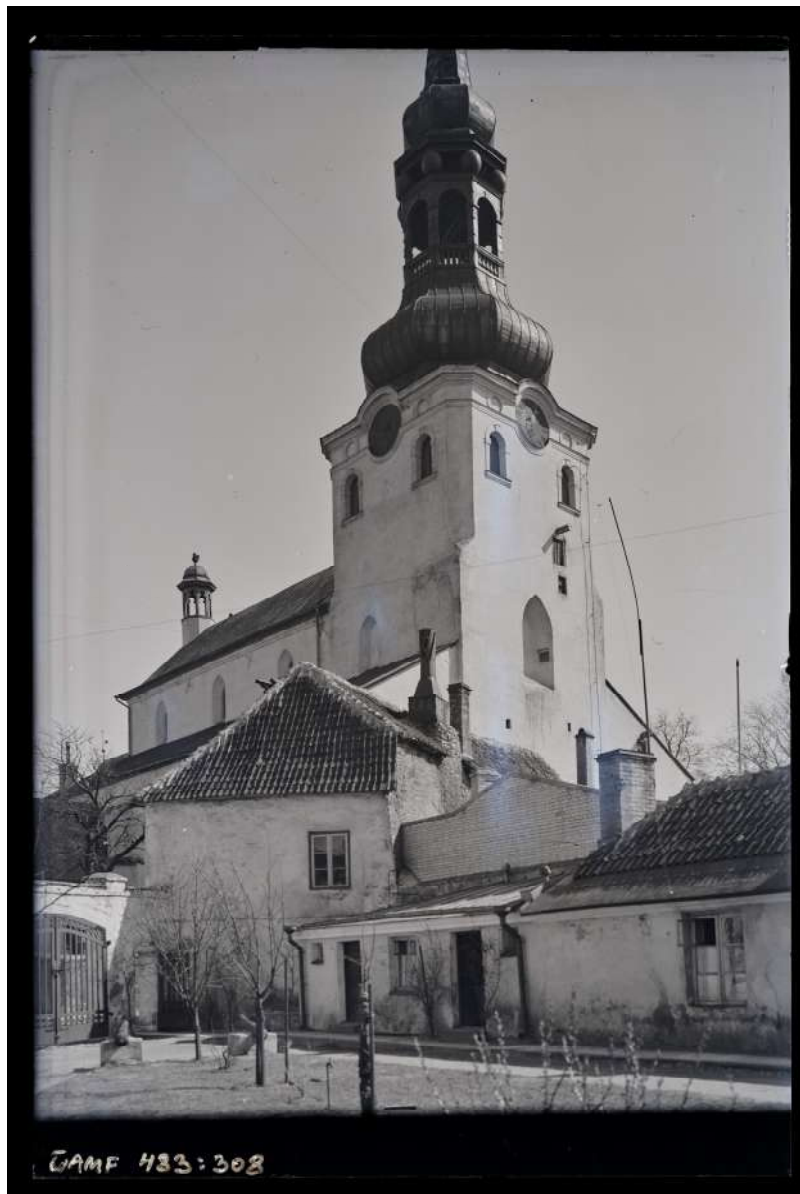
3. Carl Sarap, Vaade Toomkiriku tornikiivriile. negatiiv. (? Sarapi eluaastad 1893-1942)

Info: lõunakülje numbrilaua numbrid ja seierid mattmustad, selgelt näha teenindusluugi asukoht ja proportsioonid; puudu number 1; tornitipu õis särab kuldsest; tornitipu kuul särab kuldsest; läänetorni ülemise galerii kuulid selgelt heledad, kuid ei sära.

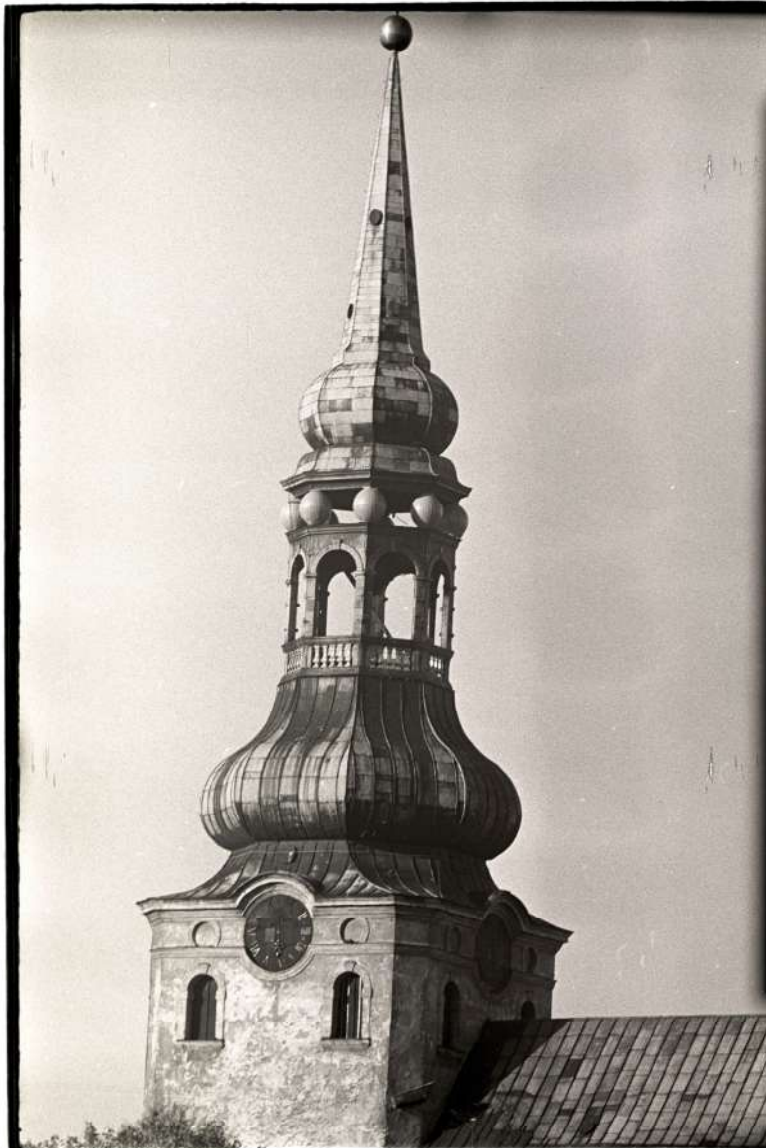
9. R. Pikk, Tallinn. Toomkirik. Vaade kellatornile. Fotonegatiiv, 1974

Info: ülemise galerii kuulid ja alumise balustrid on tumenenud; läänekülje ajanäitaja osuti on kaotanud oma küljekaared; lõunakülje osuti kaardunud aga detailid alles. Lõunakülje 12 X vasemast ülemisest nurgast lahti.
