**VAINU TALU REHIELAMU**  
**Ajalugu, hetkeolukord ja ettepanekud säilitamiseks**

Vainu, Raudvere küla, Rakvere vald, Lääne-Virumaa

2022/2023 õppeaasta  
Arhitektuuri konserveerimise ja restaureerimise täiendkoolituse lõputöö

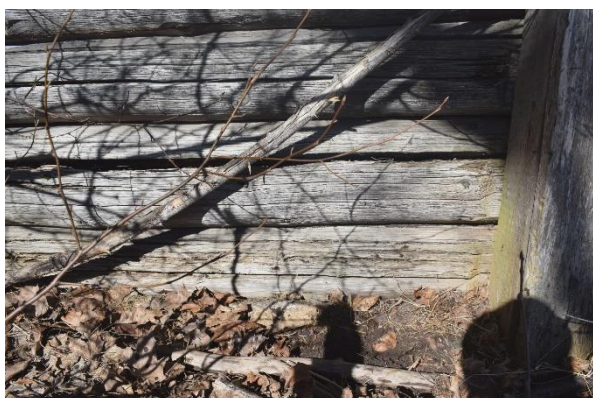
Vundament on hoone ümber erinev. Kuna hoone paikneb laugel nõlval, on erinev ka sokli kõrgus. Rehealuse poolses otsas on vundament madal, palgid on toetatud suurematele maakividele. Kuna maapind on aja jooksul tõusnud, on kivid suuresti pinnasega kattunud. Rehealuse kagunurgas puutub alumine palk kokku maapinnaga ja on seetõttu kahjustunud. (*Illustratsioon XVII*)

*Illustratsioon XVII. Rehealuse osas puutuvad alumised palgid kokku maapinnaga.*

2. Hoone rehealuse poolses otsas on alumised palgid maapinnale ohtlikult lähedal. Seal on vajalik hoone servad puhastada kogunenud leherisust ning vajadusel eemaldada ka pinnast.

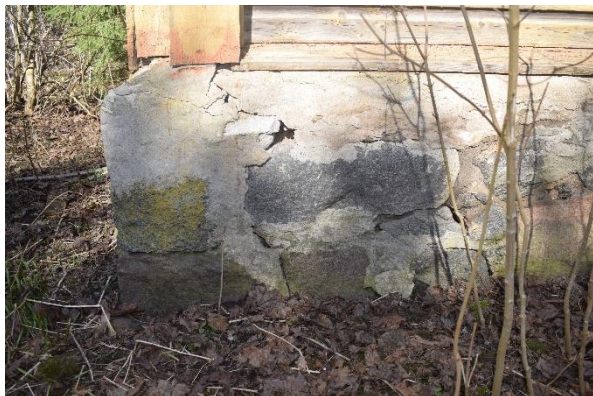
Lääneküljel kõõgi ja eluruumidega hooneosa juures muutub sokkel kõrgemaks, hoone lääneservas kuni 85 cm. Sokkel on ehitatud maakividest, kohati on näha murenenud krohvi fragmente. Hoone edelanurgas on vundamendis praod, on näha vajumist. (*Illustratsioon XIX*)

*Illustratsioon XIX. Hoone lääneküljel on vundamendis näha pragusid.*

3. Teha kindlaks kambripoolse vundamendi pragude tekkepõhjus ning kahjustuse ulatus. Madala vundamendi ning liigniiske pinnase puhul on tihti põhjuseks külmakerked.<sup>3</sup>

5. Maakivivundament puhastada nakke kaotanud segust, lahtistest kivitükkidest ja krohvist. Praod täita seguga, mille koostis sobitub algse seguga. Kui eelnevalt lubimördil laotud soklile on hiljem kantud tsementkrohv on mõistlik see eemaldada ja asendada see algsega paremini sobituva lubi-tsement krohviga.<sup>4</sup>

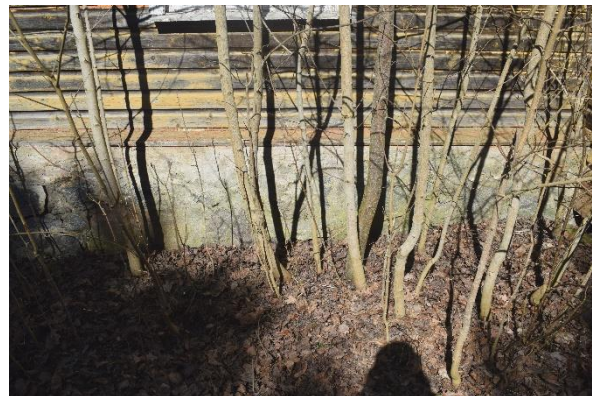
Kuna hoone on seisnud 20 aastat tühjana, on sokli servad hooldamata – hoone servadesse on kogunenud paks kiht kuivanud lehtedest ja rohust, vundamendi kõrval on hakanud kasvama noor võsa. (*Illustratsioon XX*)

*Illustratsioon XX. Hoone servades kasvab noor võsa.*

1. Hoonele lähemal kui 3 meetrit kasvav kõrghaljastus kahjustab vundamenti.<sup>2</sup> Vundamendi säilimise huvides on oluline eemaldada hoone servades kasvav noor võsa.

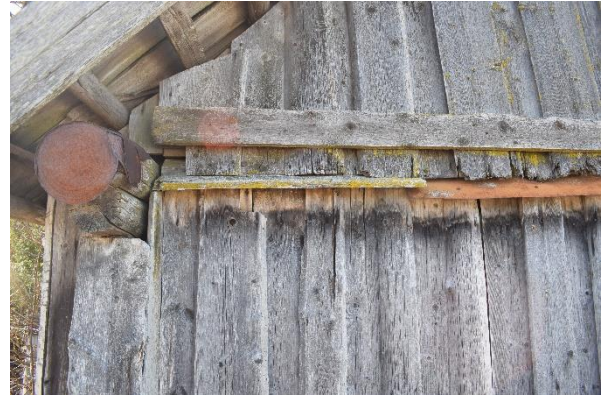
Idapoolne otsasein ja viilualune on kaetud värvimata saelaudadest poola laudisega. Maapinnale liiga lähedal asuvad laudise otsad on mädanenud. Viilualuse alumises servas on plekk. Laudade alumine serv on tõenäoliselt plekilt tagasipritsiva vihma tõttu mädanenud. Ülemiste seinapalkide otsad on vee eest kaitseks kaetud plekkpurkidega. Palkide nurgatapid on kaetud püstiste laudadega. (*Illustratsioon XXII*)

*Illustratsioon XXII. Rehealuse otsaseina poola stiilis laudis.*

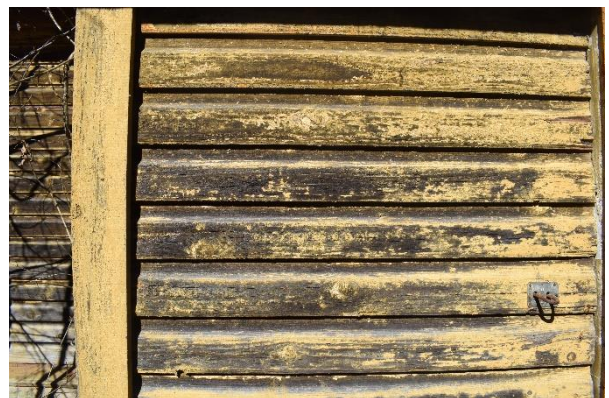
Kambrite ja eeskoja fassaadis on kasutatud horisontaalset laudist. Lõunapoolsel küljel on värv suuresti kulunud ja puit on patineerunud. (*Illustratsioon XXIV*) Palkide nurgatapid on kaetud värvitud vertikaalsete laudadega. Hoone loodepoolses kambrinurgas fassaadilaudis puudub, palgid on värvitud ookerkollaseks.

*Illustratsioon XXIV. Hoone lõunaküljel on värv suuresti kulunud.*

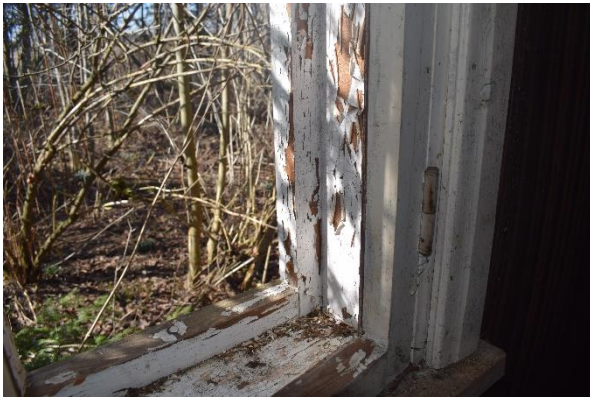
Kambriosas ja köögis on kokku neli kahe raamilist kahe jaotusega puitakent (A-01). Ühe akna klaas on katki, katkise osa juures on puitosad niiskuskahjustusega. Ülejäänud kolm akent on paremas seisukorras. (*Illustratsioon XXV ja XXVI*)

*Illustratsioon XXV. Veekahjustuste ja katkise klaasiga kambriaken.*

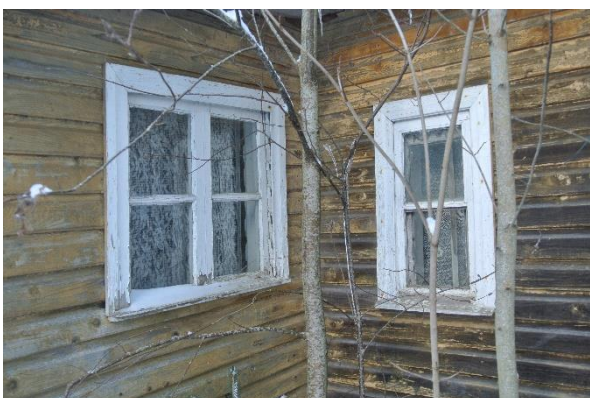
Kütmata eeskojas on üherraamilised nelja jaotusega aknad (A-02). Kuna eeskoda on märgatavalt vajunud on ka selle külgeintes asuvad aknad rombi vajunud. Akende veelauad ja alumised raampuud on suurte niiskuskahjustustega. Rehetoast lõunas asuvas sahvris on väike kahe raamiline kahe jaotusega aken (A-03). Välimise raami alumine klaas on ära tulnud. Akna siseküljel on metallist võre ja massiivne puidust aknalaud. (*Illustratsioon XXVII*) Rehetoas on väike kuue jaotusega aganikku vaatav siseaken (A-04). Kuna aken on siseruumis on puitosad hästi säilinud, aknaklaasid on tahmunud. (*Illustratsioon XXVIII*)

*Illustratsioon XXVII. Aknad A-02 ja A-03*

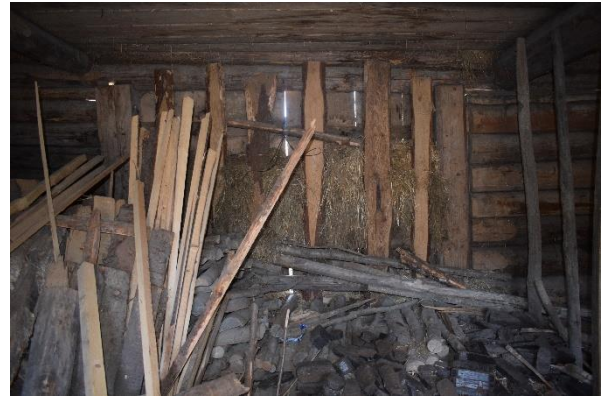
*Illustratsioon XXXIV. Reealuse põhjapoolsed väravad VU-03, mis on seest kinni löödud.*

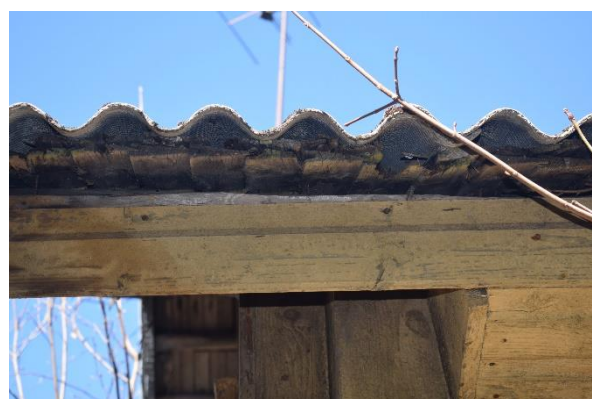
Rehemaja katus on 45 kraadise katusekaldega viilkatus. Rehealusel ja rehetoal on ajalooliselt olnud õlgkatus, kambriosa kattis sindelkatus. Abihoonete katused olid kaetud laastukatusega. 1967. aastast pärinevas dokumentatsioonis on hoonete katusekattena mainitud veel õlge ja laastu, hilisemalt on kõik katused kaetud eterniidiga.<sup>1</sup> Ajaloolised katusematerjalid on eterniidi all säilinud ja räästa alt ning pööningult selgelt nähtavad. (*Illustratsioon XXXV*) Nii õlgkatus kui ka abihoonete laastukatus tundub olevat võrdlemisi terviklikult säilinud. Kambriosa sindelkatus on seevastu kehvemas seisukorras – räästa serva alt on näha mädanenud sindleid. (*Illustratsioon XXXVI*)

*Illustratsioon XXXVI. Eterniidi all säilinud sindelkatus.*

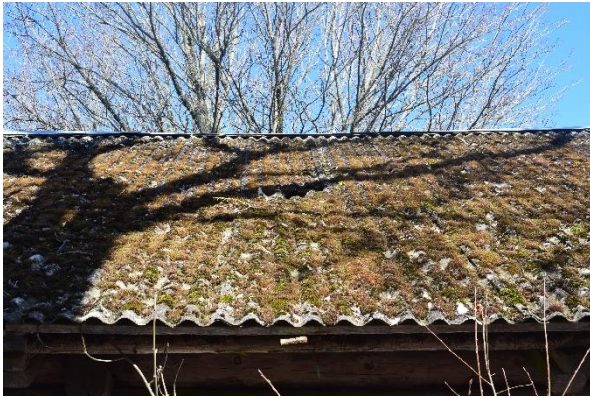
Eterniitkatuses on mitmeid läbijookse, millest mõnda on üritatud lapitud plekiga. Katus on puude varjus olevas osas ja põhjaküljel sammaldunud. (*Illustratsioon XXXVII*) Katuseharja katab harjaplekk, hoone küljelt vaadates on katusehari sirge. Katuseviilu servalauad on mädanenud. (*Illustratsioon XXXVIII*) Pööningule pääseb rehetoas asuva luugi kaudu, sealt on vaadeldav rehetoa mahtu kattev katusekonstruktsioon. Säilinud on algupärased konstruktsioonid, mille moodustavad ümarpalkidest sarikad ja pennid. Sarikate vahe on keskmiselt 2m. Osa sarikaid on värvunud tumedaks, mis viitab võimalikule niiskuskahjustusele. (*Illustratsioon XXXIX ja XL*)

*Illustratsioon XXXVII. Eterniitkatus on tugevalt sammaldunud ja näha on mitmeid auke.*

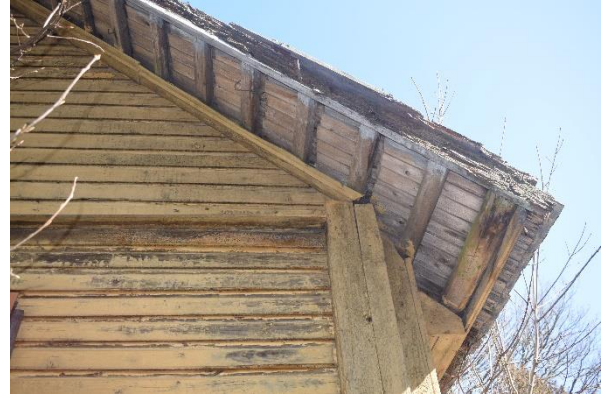
*Illustratsioon XXXVIII. Viilu servalauad on mädanenud.*

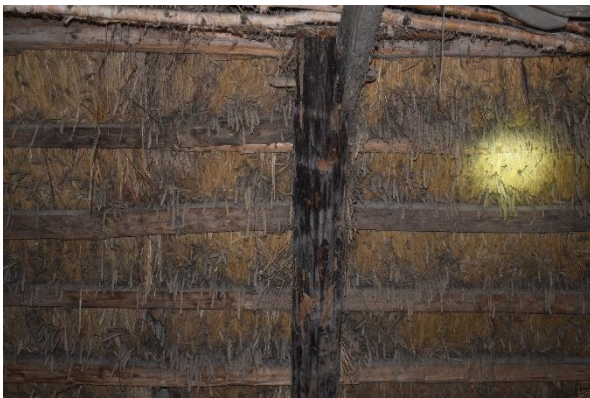
*Illustratsioon XXXIX. Sarikad on värvunud pruuniks.*

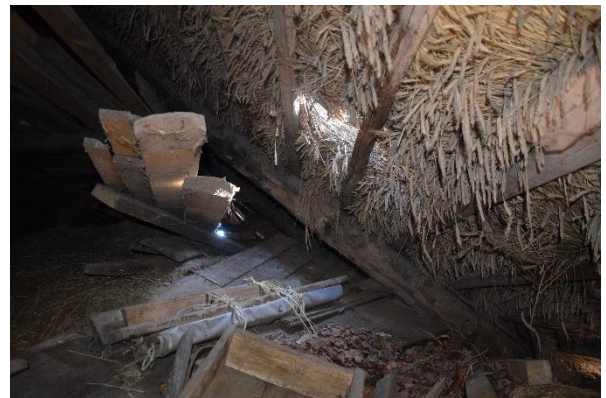
*Illustratsioon XL. Eterniidi all säilinud õlgkatus, kohati on näha auke.*

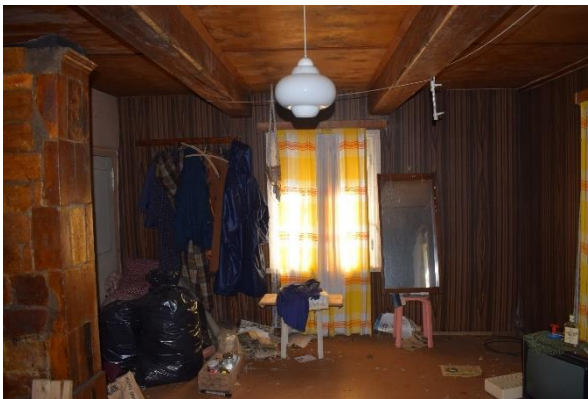
Köögis ja kambris on põrandad kaetud vineerplaadiga ning värvitud paksu läikiva põrandavärviga. Kambris on põrand tugevalt vajunud. (*Illustratsioon XLI*) Rehetuppa on valatud betoonpõrand ning rehealuses on säilinud muldpõrand.

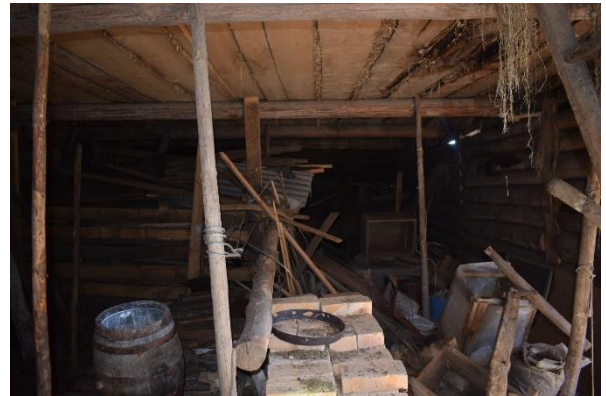
Köögis ja kambris on vineerlgi, nähtaval on ka laetalad. (*Illustratsioon XLII*) Rehetoa kuuri osas ja rehealuses on laegi ehitatud laudadest. Kohtades, kus katus läbi sajab, on rehealuse laudadest laes näha veekahjustusi. (*Illustratsioon XLVI*)

*Illustratsioon XLVI. Rehealuse lagi on laudadest. Kohtades, kus katuses on läbijooksud, on lagi kahjustunud.*

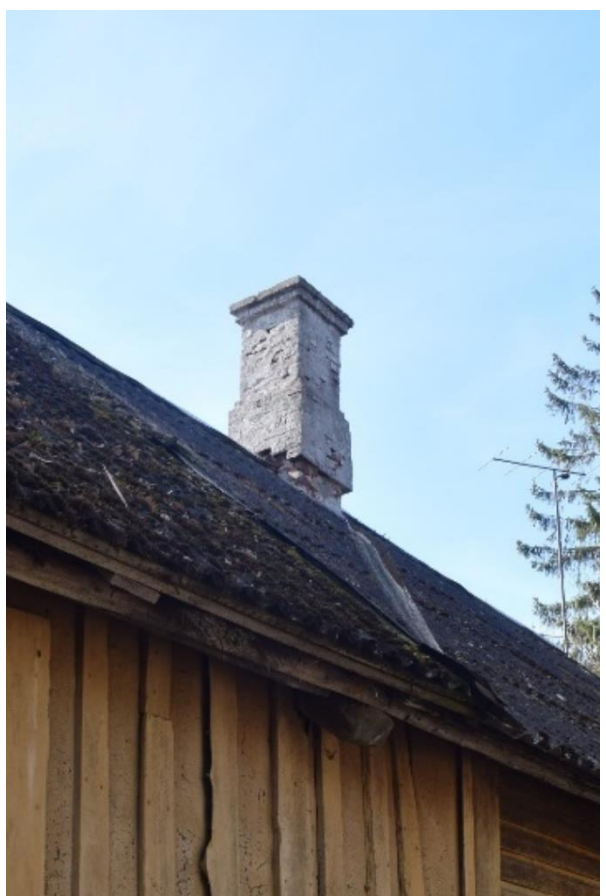
Rehielamu köögis on säilinud tellistest pliit koos kubuga. Pliidiplaadis on vee soojendamiseks ka veekatel. (*Illustratsioon XLVII ja XLVIII*) Kambris paikneb toaga risti pottidest soemüür. Soemüüri kõrvale on ehitatud plekkahi. (*Illustratsioon XLIX*) Kambriosa kohal on punastest tellistest laotud ja krohvitud korsten, mis välise vaatluse põhjal tundub rahuldavas seisukorras, väline krohvikihit on murenenud, alumine telliserida on kohati kahjustunud. (*Illustratsioon L*)

*Illustratsioon L. Korsten*
