Taluõuel paiknevate rehemaja ja aida seisukorra analüüs ja ettepanekud säilitamiseks

Pärnu maakond, Lääneranna vald, Hõbesalu, Pannika

2022/2023 õppeaasta
Arhitektuuri konserveerimise ja restaureerimise täiendkoolituse lõputöö

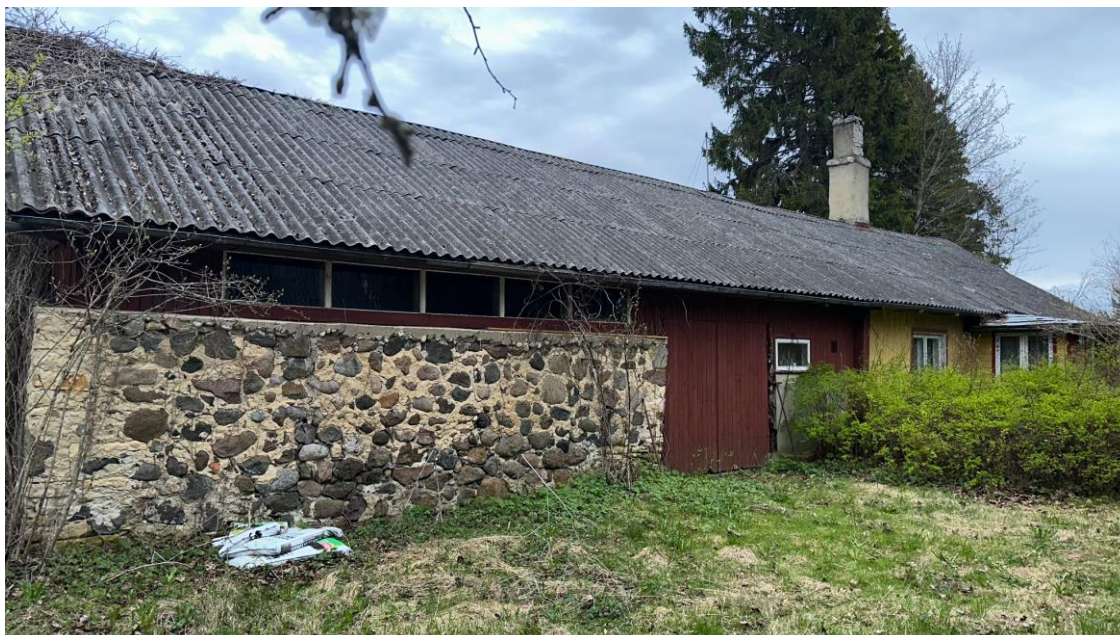
Joonis 15. Elamu ja garaaži hoone hoovi poolt¹⁵

Pildil on näha, kuidas maakiviseina kohale on lisatud lintaken, et tuua valgust ruumi sisse. Aknavad on suurendatud või juurde lisatud. Rõhtpalk on löödud üle laudisega ning laudise ja rõhtpalgi vahel on kasutatud seinte alaosas palkide kaitsmiseks niiskuse eest plekki. Katuse on eterniidist ning ehitatud madalam kui esialgselt oli.

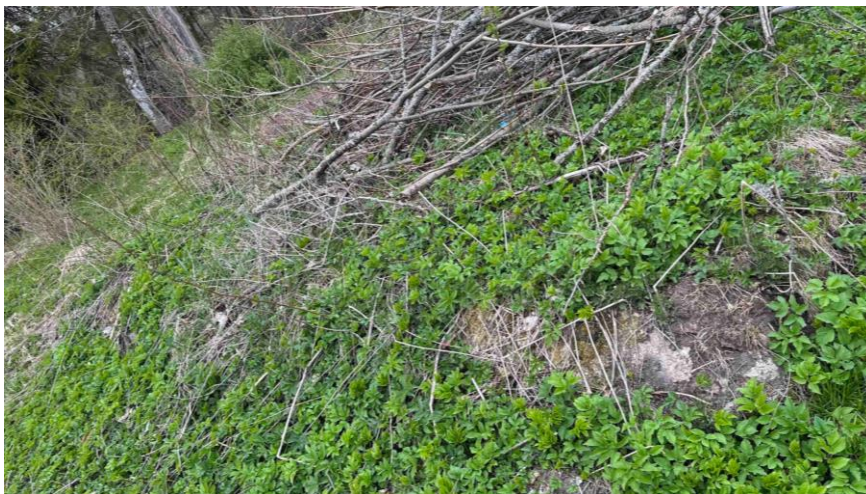
Joonis 17. Põlenud kuuri soklikivi säilmed¹⁷

Hoone on rajatud madalale maakivist vundamendile. Pärast põlengut toestati vundamenti mõnest kohast betooniga, kuid seda ei ole välisvaatlusel näha. Reheeluse osas on maakivid laotud otse maapinnale. Elamu osas on suured maakivid nurkades ning vahepealne osa on tihendatud kividega. Mere ääres paljandub kivi palju ning seega on loogiline hoones selle kasutamine. Sokkel on madal ning maakividest. Osati on see seguga seotud ning krohvitud. Selle seisukord on halb, sest praktiliselt maapeal seda näha ei ole. Vundament pole visuaalsel vaatlusel võimalik näha ning selletõttu pole võimalik sekkumiseta selle olukorda analüüsida.

Maakivist vundamendi seisukorda peab kontrollima ning seda korrastama ja allavundeerima. Peab välja selgitama kas hoones on suured vajumid ning kas vajumine veel kestab. Kui maapinna vajumid on suured, tuleks seda toetada näiteks betoonvundamendiga. Seejärel peab leidma probleemide tekkepõhjused. Niiskuse korral peab pinnasekalletega vee hoonest eemale juhtima ning kui sellest ei piisa, peab paigaldama drenaaži hoone perimeetrile. Kõige olulisemad kohad on nurgad, sest need on kõige enam ilmastikuga kokkupuutuvad. Kui nurgakivi on nihkunud, peab vaatama, kas selle saab tagasi paigutada. Sokli soojustamise vajalikkust selgub edasise projekteerimise käigus, kuid peab meeles pidama, et väljaspoolt soojustamine muudab hoone välimust. Juhul, kui alumised seinapalgid peab asendama, siis võiks vundamendi peale valada betoonist taldmikovöö ning selle peale hüdroisolatsiooni. Väljavahetamisel peaks säilitama maksimaalselt korrasolevat palkmaterjali. Vertikaalplaneerimise osas võib otsida võimalusi, kas oleks võimalik parandada hoone kõrgust maapinna suhtes. Kuna seinapalgid asuvad maapinna sees, on suur tõenäosus, et need vajavad väljavahetamist.

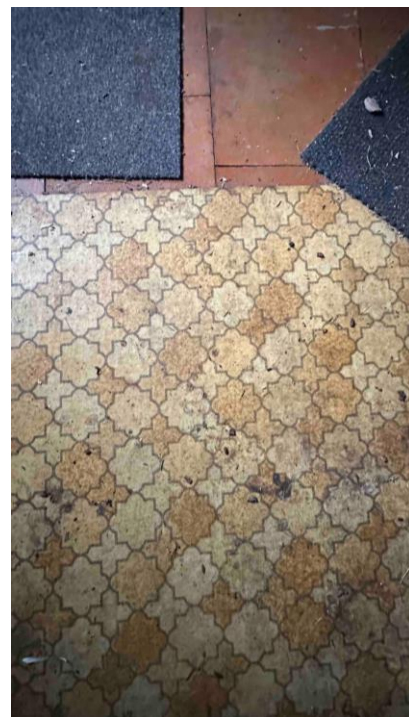
Joonis 19. Köögi põrand¹⁹

Kunagise rehetoa ning nüüd köögi põrand on valatud betoonist. Selle peale on pandud bituumeniga paigaldatavad plastplaadid. Plaatide peale on paigaldatud nõukogude ajal linoleum. Tuulekoja põrand on plaaditud klassikalise 10x10cm punase keraamilise plaadiga.

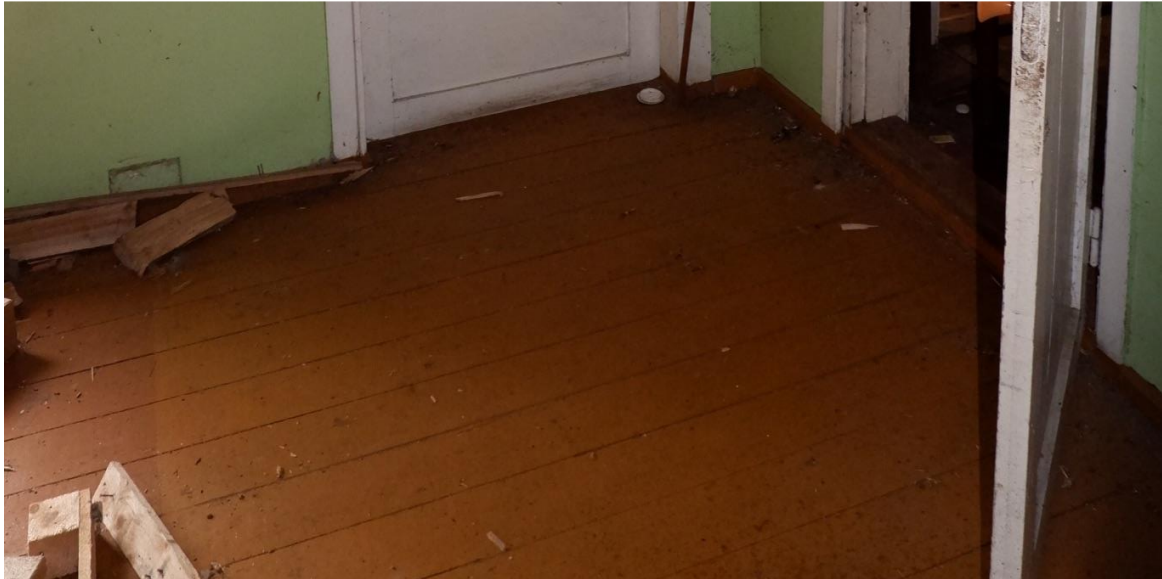
Joonis 20. Elamu põrandalaudis

Elamu põrandal on vana põrandalaudis, mis värvitud nõukogudeaegse pruuni õlivärviga. Põranda konstruktsiooni saab teada seda lahti võttes. Vajadusel tuleb karkass asendada või proteesida. Üheks võimaluseks on ka puitpõranda alla valada raudbetoonist aluspõrand.

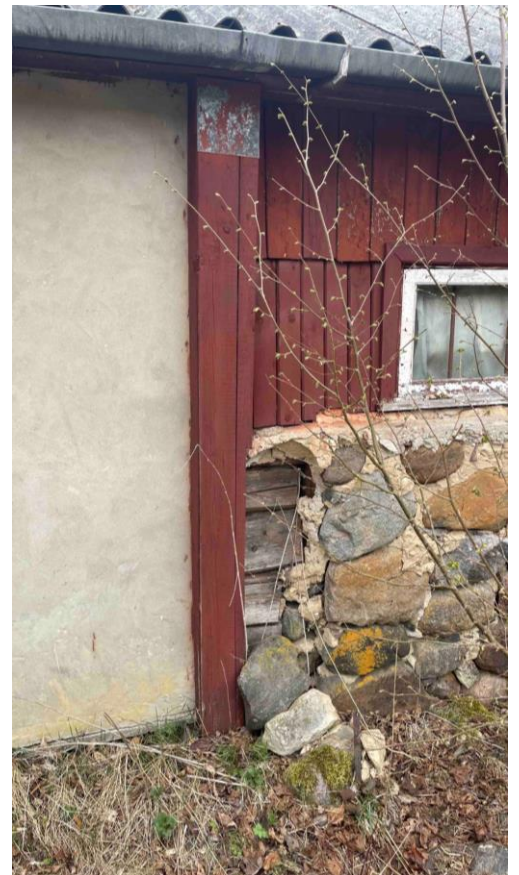
Joonis 21. Rõhtpalk, maakivimüür ja laudis²¹

Hoone põhjaküljes asuv tervetest kividest maakivimüür (arvatavasti põllult korjatud) on hästi säilinud ilma suuremate vajumisteta. Müüri peal on seguvöö ja puitkonstruktsioon. Sissesõidupoolne kambrite ja rehetoa külg on krohvitud. Samuti näha, kuidas rõhtsest ümarpalgist risnurkad on ristlaudisega üle laotud.

Kollaseks värvitud laudis on pealt osalt rõhtne ning suuremas osas püstine. Otsaseina on 1980ndatel paigutatud punaseks värvitud laudis, mis jäljendab ajaloolist. Võib oletada, et hoone konstruktsioon ei ole deformeerunud, sest laudises ei ole silmaga nähtavaid deformatsioone.

Maakivimüür on hästi säilinud ning suured vajumised puuduvad, seega peab selle säilitama. Hoonel võiks üle kontrollida kõik aknasõlmed, et niiskuskahjustused leida ning parandada. Arvatavasti peab avama kogu hoone fassaadilaudise, sest lisaks niiskuskahjustusele on ka putukakahjustused. Alumised rõhtpalgid peab suure tõenäosusega proteesima või välja vahetama. Palgi peale ning välislaudise vahele võiks lisada tuuletõkkekanga, mis parandab märgatavalt hoone energiatõhusust. Lisaks sellele võib lisada õhukese kihi (nt 50mm) ka soojustust, nii ei muutu hoone proportsioonid liiga palju. See tähendab, et siis tuleb aknaplokid väljapoole tõsta. Välisvoodri peab suure tõenäosusega välja vahetama, sest õhukene voodrilaud puruneb lahtivõtmisel kergesti. Samuti on lauad suhteliselt lühikeste juppidega, mitte eriti pikad. Selleks, et ronitaim ei kahjustaks maakivimüüri, võiks selle eemaldada või tõsta eraldi raamile.

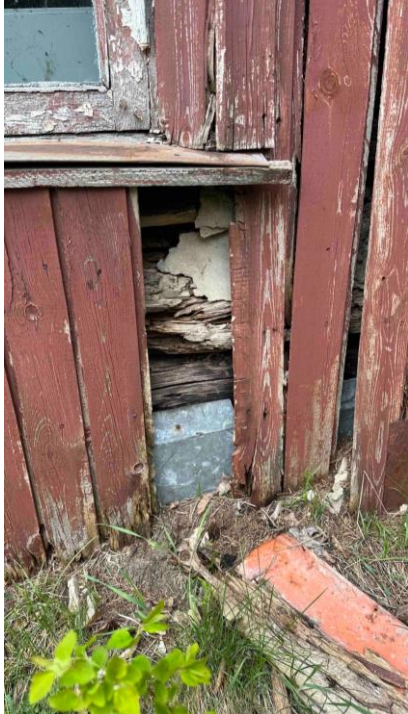
Joonis 22. Pehkinud rõhtpalk²²

Otsaseina sisse on sipelgad uuristanud endale pehkinud ossa pesa. Pesa asukoht on aknaava all, mis viitab, et seal on esinenud niiskusprobleemid. Puit aknaava all võis olla juba varem pehkinud. Sipelgapesa on nüüdseks likvideeritud.

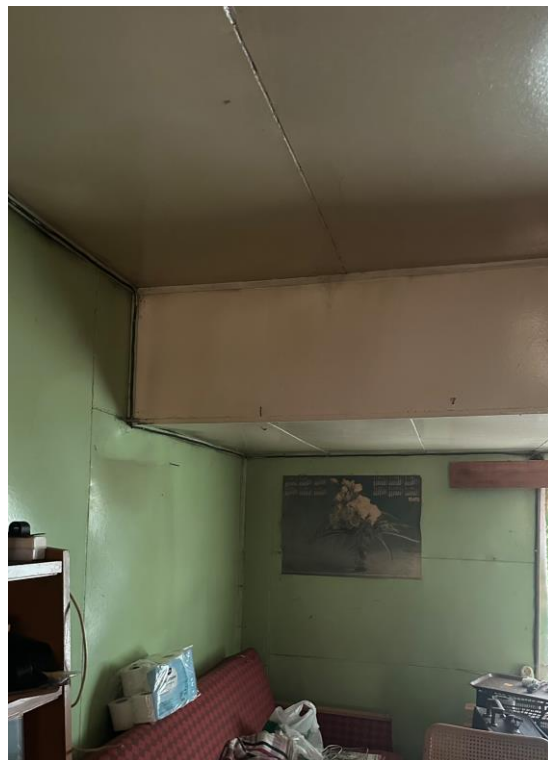
Joonis 26. Siseviimistlus²⁶

Hoone siseseintest kandev sein on rõhtsest ümarpalgist sein ning ülejäänud kerged puitseinad. Enamus ruumides on need kaetud Nõukogudeaegse õlivärviga kaetud plaatmaterjaliga. Ka krohvitud seinad on Nõukogudeaegse õlivärviga kaetud, seega on raske krohvi koostist täpsustada. Siseruumis on olulisel kohal reheahi, mida on parandatud ning viimistletud aastate käigus erinevat moodi. On näha, et ahju kollet on kinni ehitatud võlvkaarega, kuid edasiste sammude tegemiseks on vaja ekspertiisi. Vahelagi on puidust, kuid samuti kaetud Nõukogudeaegse õlivärviga kaetud plaatmaterjaliga. Laetalad on samuti kaetud sama plaatmaterjaliga.

Laetalad, siseseinad tuleb avada ning Nõukogudeaegne viimistlus eemaldada. Vineeri all võib olla vana krohv, mille peab säilitama ja taastama. Juhul, kui laetalad on kahjustunud tuleb need proteesida või asendada. Siseseintes ega põrandal ei ole näha suuri vajumisi, seega ei pea ilmselt siseseinu tõstma hakkama. Vahelae peab soojustama vanale majale sobivate soojustusmaterjalidega. Vahelage koos talade ja laudisega peaks tõstma, et taastatada algupärane rehetoa kõrgus.

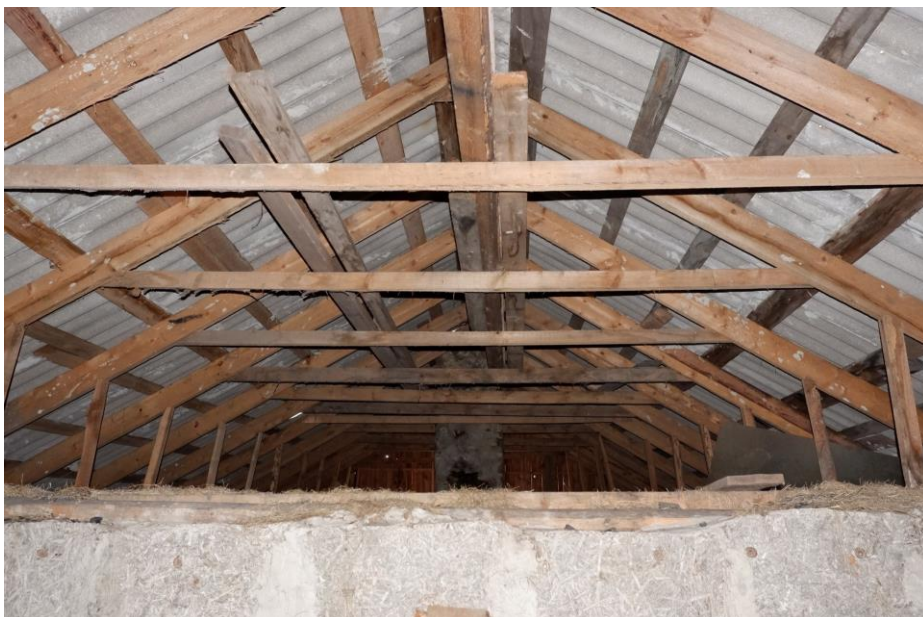
Joonis 27. Katusekonstruktsioon²⁷

Madal viilkatus ei ole erineb ajaloolisest poolkelp katusest. Põlengus taasehitatud katus tehti ajaloolisest erinev. Uued sarikad on 50x150mm ning ligikaudu 1000mm sammuga. Sarikate peal on roovitus ning eterniit. Pennid on sarikatesse kinnitatud naeltega, mitte tapitud.

Selleks, et hoone saaks tagasi oma ajaloolise välimuse, võiks taastada algupärase poolkelpkatuse või kõrgema viilkatuse. Ajalooline katus oli umbes 2 meetrit kõrgem, kui uus katus. Korsten viitab algsele katuseharja kõrgusele ning algupärane poolkelpkatus muudaks hoone välimust. Samuti muutub katust tõstes räästa laius laiemaks. Algne katusematerjal on roog, seega võiks uus katus võimalusel ka roost olla. Korsten võimalusel säilitada ja korrastada. Puuduvad pärliinid ja insener peaks kontrollima, kas toolvärk on piisav. Kontrollida tuleks murispuu seisukord ning seda vajadusel korrastada. Üldiselt on eterniitkatus heas seisukorras ning ehitustehnilistel põhjustel väljavahetamist ei vaja.

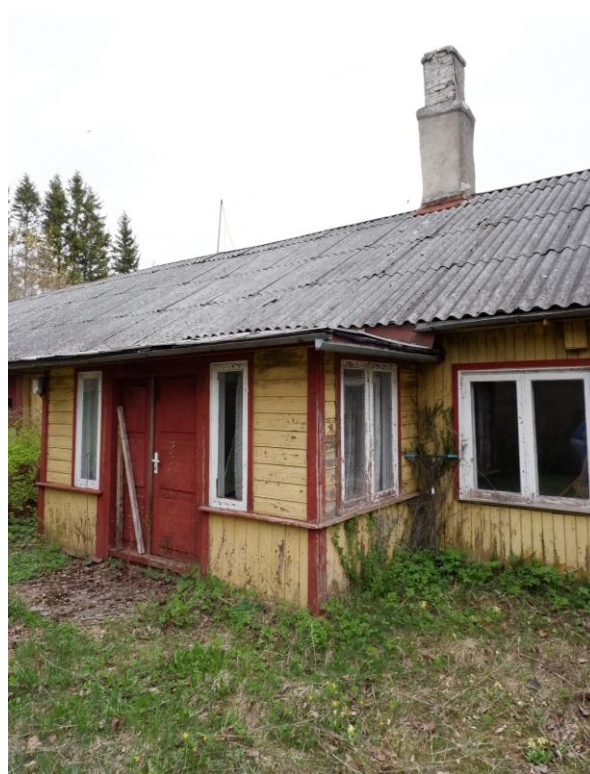
Joonis 29. Avatäited²⁹

Olemasolevad aknad on nõukogudeaegsed kahe püstise raami ja ruuduga puitaknad. Algupäraselt on aknaava ümber tenderpost, kuid ei ole teada mis nendest saanud on. Seega peaks aknaavades kontrollima nende olukorda ja olemasolu. Aknaplokkide uuendamisel jälgida, et aknaplokk oleks seinä välispinnaga samal tasapinnal. Maakivimüüri kohal on kasutatud lintakna motiivi, mis on hoone kasutamise võimalusi suurendanud.

Nõukogudeaegsed aknaplokid on rahuldavas olukorras kuid vajaksid restaureerimist. Peaks säilitama uue kihistuse akna- ja usteavade suurused. On võimalus, et siseuksed on algupärased reheuksed, mis on nõukogudeajal plaatmaterjalidega üle löödud. Selle peaks välja selgitama ning sellisel juhul restaureerima. Lintakna motiivi võiks säilitada nii kaua, kuni võetakse ette katuse tegemine. Pärast uut katusekuju peab üle vaatama lintakna paiknemise ning sobivuse, kuid kasutamise huvides võiks selle säilitada.

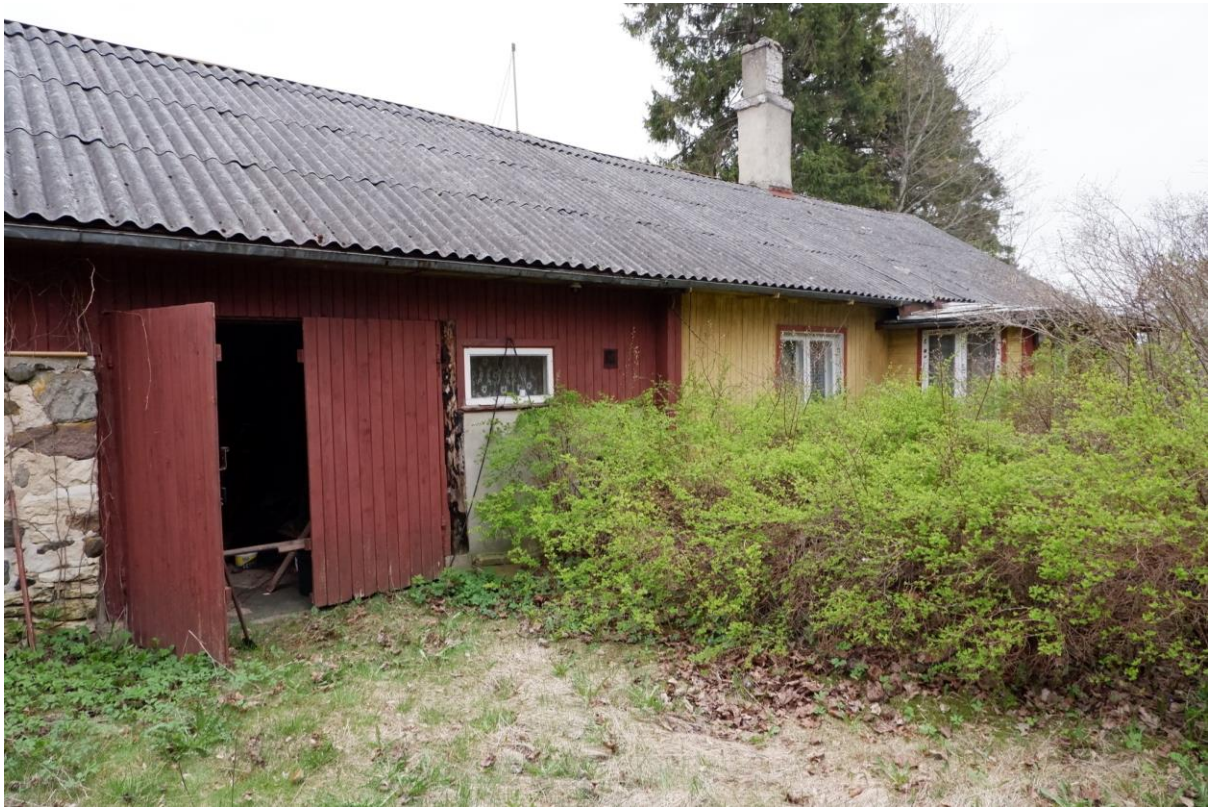
Joonis 30. Püstlaudisega väravad

Kõik ukсед on nõukogudeaegsed lisandused ning algupärased ukсед säilinud ei ole. Rehealuse hoovipoolses osas on nõukogudeaegsed värvitud püstlaudisega väravad, mis võisid ka algupäraselt nii olla, et vankreid või loomi liigutada. Säilitama peaks selle ava suuruse.

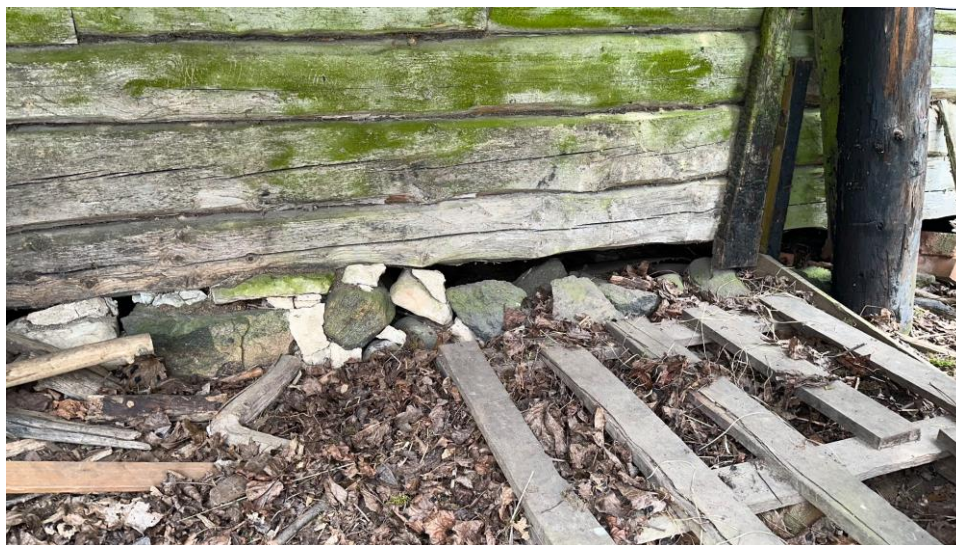
Joonis 32. Sokkel³²

soklikivid on osaliselt lahtised ning palk on mõningatest kohtadest õhus.

Seega on niiskuskahjustusi alumistel palkidel pigem vähe. Teisel pool on maapinna

tõusmise tõttu alumine palk pinnasega kontaktis, seega võib

hoovipoolne alumine palkirida olla kahjustunud. Madal sokkel koosneb maakividest ja paeividest. Osaliselt on need seguga seotud, osaliselt mitte.

Esmajoones tuleks vahetada avatud ja kriitilistes seinaosades alumine palkirida. Seda tehes peab säilitama võimalikult palju korrasolevat palgiosa ning vahetada välja ainult mädanenud palgiosad. Lõpuks tuleb seda teha kogu hoone ulatuses.

Soklikivid võiks siduda mördiga ning tühjad kohad täita kividega. Alumise palgi ning sokli vahel tuleks tagada võimalik hüdroisolatsioon. Selleks, et vesi hoonest eemale juhtida, peab tekitama hoonest eemale maapinna kalde. Kui on vaja, peab rajama drenaazi. Vertikaalplaneerimise osas peab otsima võimalusi, kuidas maapind hoone perimeetris madalamaks saada. Juhul, kui mõlema hoone restuareerimine algab koos, võiks ühise sademeveesüsteemi kaudu vihmavee hoonetest eemale juhtida.

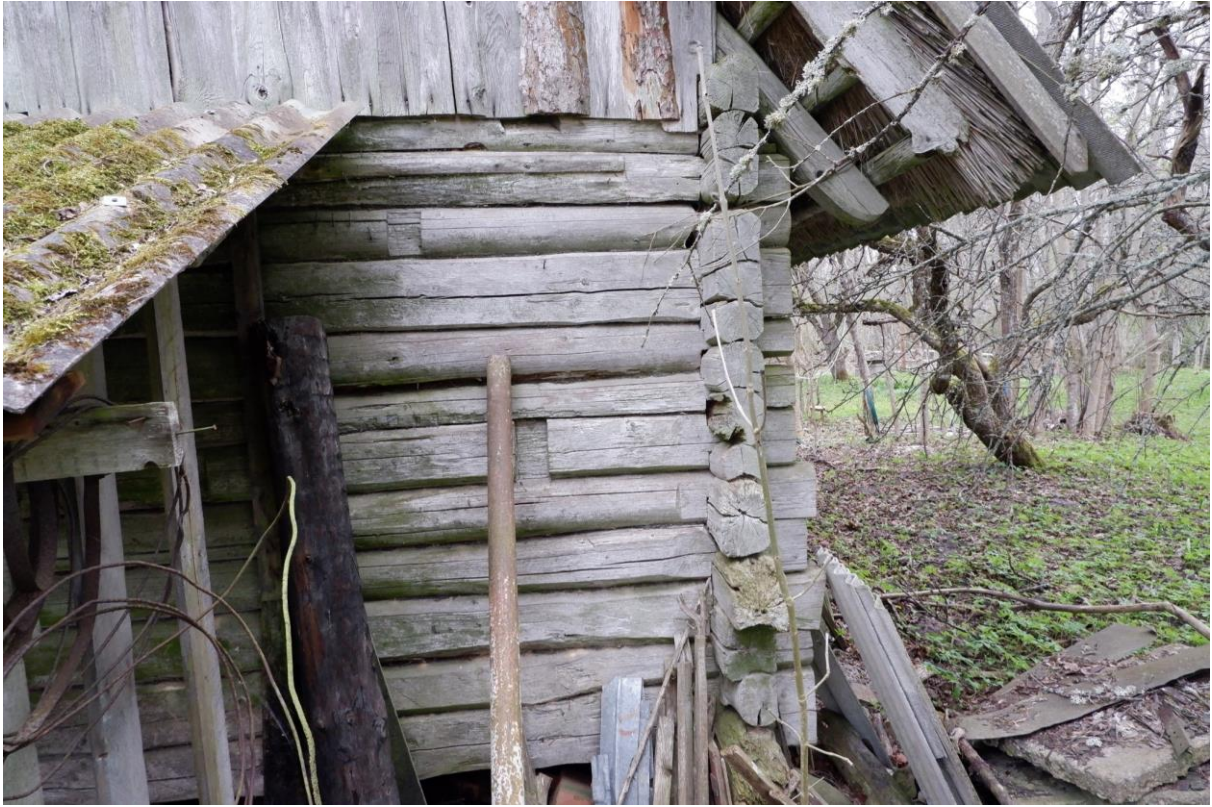
Joonis 34. Ebakorrapärased väljalõiked palkides ning pehkinud palkide otsad³⁴

Välisseinad moodustavad ristnurkadega kahelt poolt tahatud rõhtpalgid. Otsaviilud on kaetud viimistlemata püstise laudisega, esimesel korrusel katteliistuga laudisega. Laudis on heas seisukorras, ning deformeerumise märgid puuduvad. Rõhtpalkseinade olukord tundub samuti hea. Ristseotistes on näha, et ka mõned keskmiste palkide otsad on pehkinud. Vihma eest kaitseks on kahes nurgas ristseotisele laudis peale paigaldatud. Alumiste palgiridade seisukorra hindamiseks peaks esialgu kasutama erinevaid mittepurustavaid uurimismeetodeid. Kui ilmneb pehkinud kohti, peaks seal palgid proteesima või asendama. Avatäidete tenderpostid on võimsatest palkidest, neljalt küljelt tahtud ning ligi 200mm paksusega. Hoone tagaküljel on kasutatud niivõrd ebakorrapärase kujuga palke, et palgivaheid on puitlippidega tihendatud. Palkide tihendusmaterjaliks on takk. Hoone otsaviilus on osadel palkidel näha ebakorrapäraseid väljalõikeid, järelikult on materjali taaskasutatud. Välisseinas on palke ka jätkatud, mis on nii väikeste mõõtmetega hoone puhul tavatu.

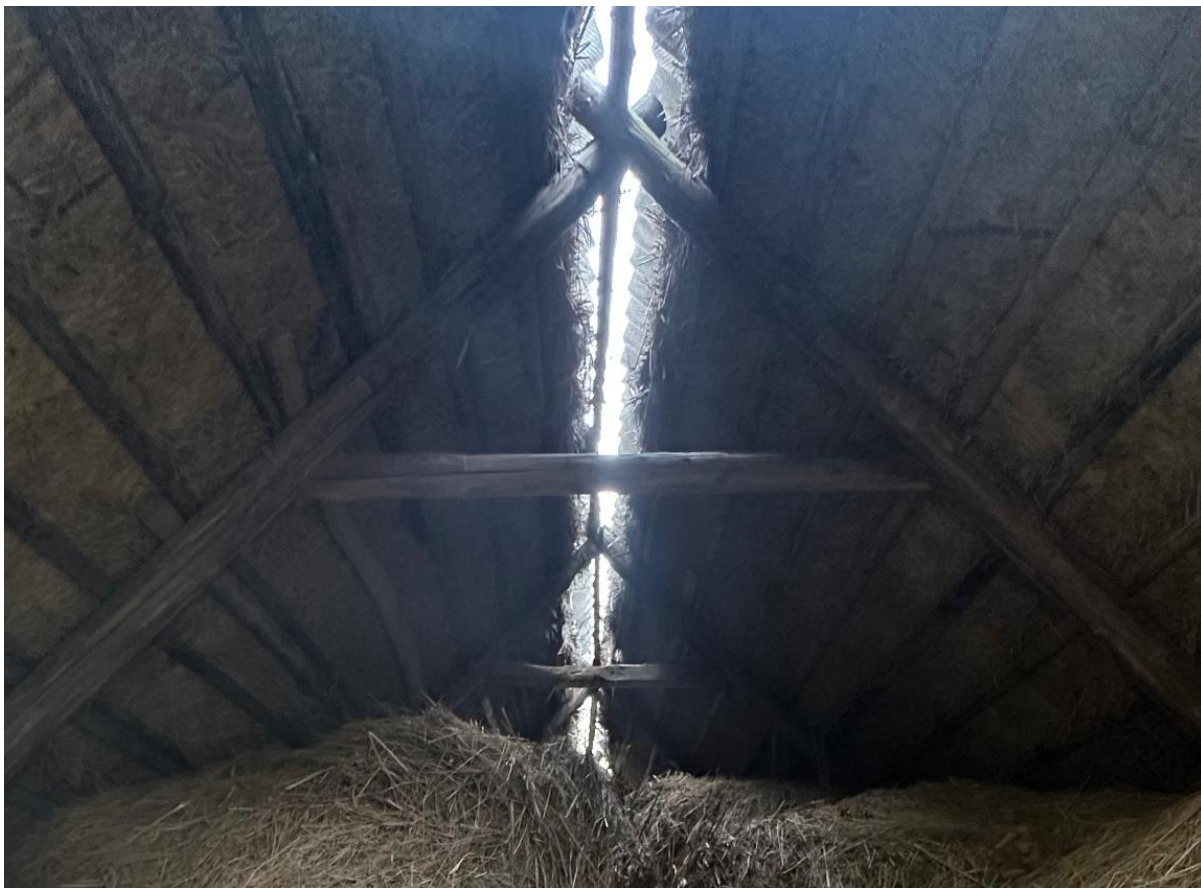
Joonis 39. Harjapleki puudumine³⁹

Lagunevat eterniiti on tsinkpleki tükkidega paigatud. Harjaplekk on jäänud paigaldamata või on tormiga ära lennanud. Selle tõttu sajab katus harja koha pealt läbi. Aidahoone renoveerimisel võiks harjapleki paigaldusest, et katus vettpidavaks saada. Räästakast puudub ning sarikad ja laetalad on nähtaval.

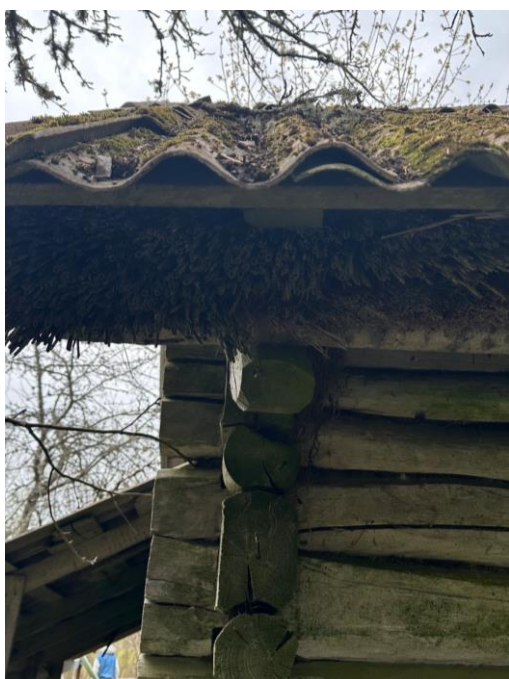
Joonis 40. Eterniit rookatuse peal⁴⁰

Katuse puhul on tegemist lihtkatusega. Sarikad on dekoreerimata ning nende samm on ligikaudu 125cm. Sarikad ei ole üleval otsotsaga, vaid üksteisega risti. Katus on algupäraselt olnud õlgekatus. Õlgekatus peale on hilisemalt paigaldatud

rookatus paksusega 150mm. Selle peale on hiljem paigaldatud eterniit.
