Pätsi lauda konserveerimiskava

EESTI KUNSTIAKADEEMIA
Kunstikultuuri teaduskond
Muinsuskaitse ja konserveerimise osakond

Kloostrimetsa tee 44c, Tallinn, Harjumaa

2022/2023 õppeaasta
Arhitektuuri konserveerimise ja restaureerimise täiendkoolituse lõputöö

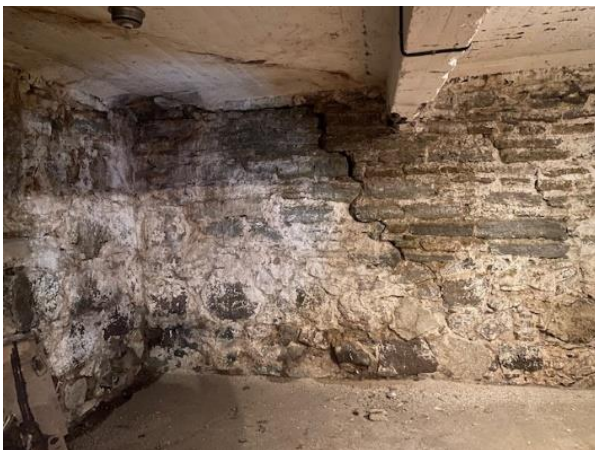
Hoonel on massiivne lintvundament, mille maa-alune osa (u 1,5 m kõrguseni keldri põrandapinnast) on maakivist ja ülemine osa paekivist.¹⁶ Vundamendis ei ole suuri vajumisi ega olulisi deformatsioone. Siiski esineb keldrikorruse paekivimüüritis diagonaalpragusid (ill 9) ning ühes kohas, endise silohoidla alusmüüris on maakivimüüritis mitme meetri ulatuses puudu sideaine ja vuugitäide ning müüritis on kergelt välja võlvunud (ill 10). Tõenäoliselt on selle põhjustanud silo ülemäärane raskus. Keldri põranda all on nelja kogumiskaevuga drenaazisüsteem, mis on paremas tiivas hoone taga ühendatud kanalisatsioonini. Süsteem on hooldamata.

9. Pragu hoone alusmüüris. Autori foto.

Keldri müüritis ei vaja kiireloomulisi renoveerimistöid. Küll on oluline kiiremas korras vähendada keldris niiskust: tuleb renoveerida drenaazisüsteem ning korrastada keldriaknad ja valguskastid, et sealtkaudu ei siseneks sadeveed. Vajadusel tuleb teatud kohtades paigaldada vundamendile hüdroisolatsioon.

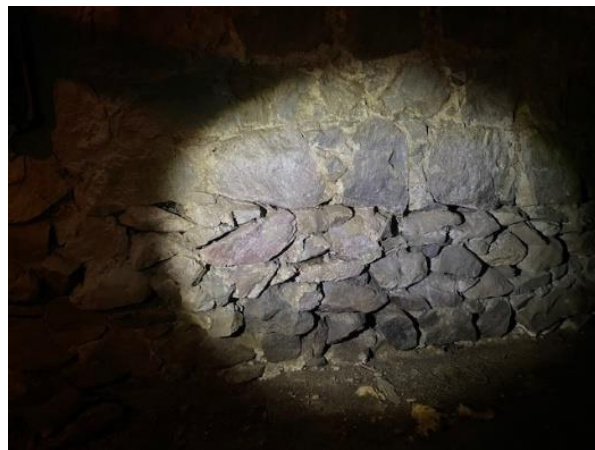
10. Välja võlvunud alusmüür. Autori foto.

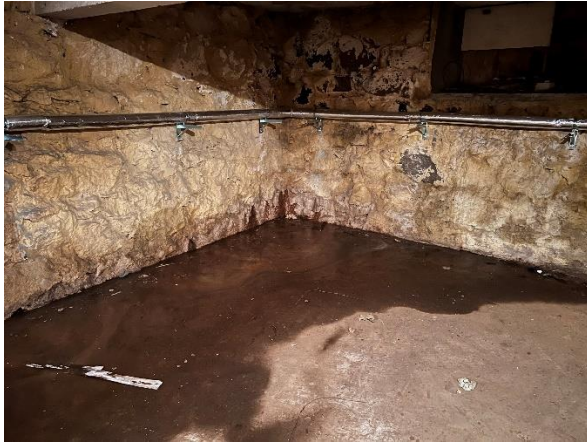
Kelder ja sõnnikuhoidla on liigniisked. Talvel on osades ruumides seinetel ja laes kondensaati ning mõnes kohas pressib survevesi läbi vundamendi keldrisse (ill 11 ja 12). Mõnede keldriruumide põrand on aastaringi märg. Selle põhjuseks võivad olla puuduv hüdroisolatsioon, rikkis drenaazisüsteem ja valguskastidest sisse voolav vesi.

11. Hoonesse pressiv surveiline vesi. Autori foto.

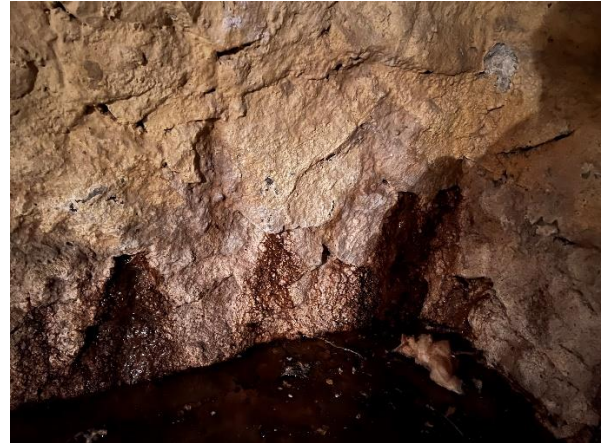
12. Hoonesse pressiv surveiline vesi. Autori foto.

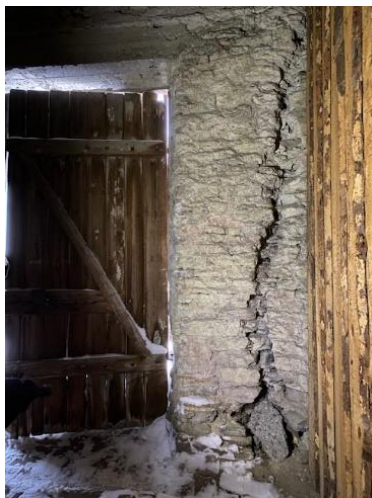
Hoone välisseinad ja sisemised põikikandeseinad on paekivist paksusega 60–75 cm. Seinad on mõlemalt poolt krohvitud. Hoonesse on hiljem ehitatud silikaattellisest vaheseinu paksusega 1–1,5 kivi. Vasaku tiiva katusekorrusel on seinad krohvimata. Lakapealse otsaseina müüris on seespool suur pragu (ill 13). Kuna seinä välisküljel on krohv terve ja vajumist pole märgata, on pragu tõenäoliselt müüritisse raiutud näiteks kaabelduse paigaldamiseks.

13. Pragu lakapealse otsaseinas. Autori foto.

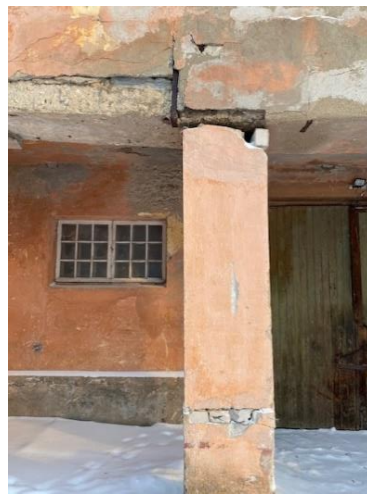
14. Lagunenud sammas. Autori foto.

Välisseintes esineb üksikuid vajumispragusid ja deformatsioone. Esifassaadil on neli krohvitud posti, kaks äärmist pae- ja kaks keskmist silikaatkividest. Eriti keskmised postid on ülaosas tugevalt pragunenud (ill 14). Tundub, et seoses garaažiukse laiendamisega on laiendatud postide vahet ja laotud uued postid; talumeid ei ole taastatud (vrd ill 5 ja 26). Postide vundament kas pole olnud piisav, arvestades nende langevat koormust, või on pinnas nende all vajunud. Postidele toetuvatel hooneosadel on vajumispragusid. Keskosa sissepääsu ees on valatud

Esifassaadi läbivajunud postidele tuleks kas valada uued tallad või ehitada uued postid, taastada postide talumid (ill 26), postide vahele tuleb ehitada uus sillus. Konserveerimise seisukohast vahelaed remonti ei vaja, v.a läbivajunud koht esifassaadi postide kohal. Renoveerimisplaani tehes tuleb insenertehnilise ekspertiisi käigus hinnata talade ja vahelagede kandevõimet.

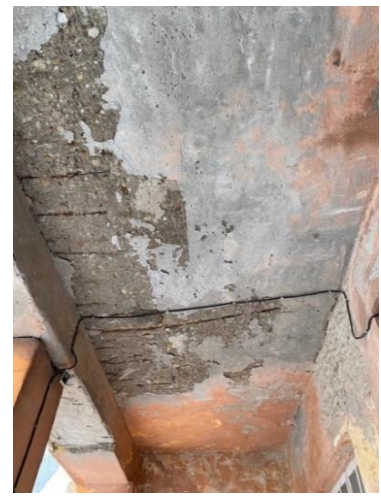
15. Sissepääsu läbivajunud lagi. Autori foto.

vahelaes näha roostetanud sarrused (ill 15). Lakapealses on vahelaie põrand postidele toetavas osas vajunud ja katusekonstruktsiooni stabiilsuse tagamiseks on müürilati alla laotud tellised (ill 16).

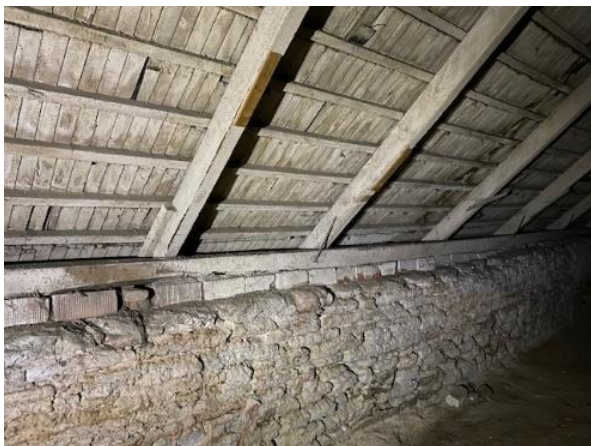
16. Toestatud müürilatt. Autori foto.

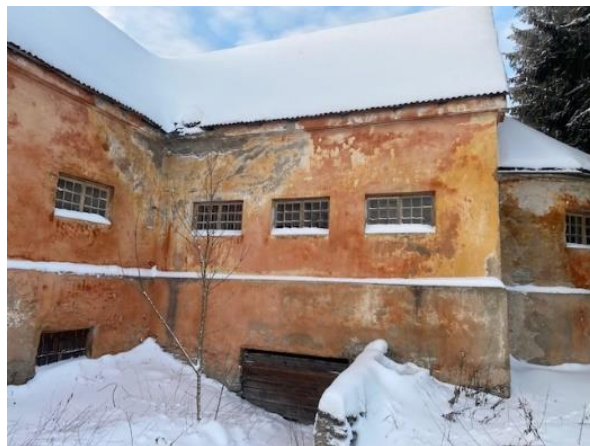
Mitmel pool, eriti hoone tagaküljel on vihmaveerennide ja -torude puudumise tõttu krohv karniisilt ja seinalt pudenenud (ill 17).

17. Lagunenud karniis. Autori foto.

Hoone konserveerimiseks tuleb esimese asjana renoveerida katus ning ehitada sadeveesüsteem. Vihmaveetorud peavad ulatuma maapinnani ja vesi tuleb juhtida hoonest eemale, ideaalis drenaazi kaudu lähedal asuvasse tiikidesse. Kui lakapealne jääb ka edaspidi kütmata suureks ruumiks, tasub arhailise, taluaegu meenutava interjööri säilitamiseks kaaluda toolvärgi, roovituse ja sindelkatuse eksponeerimist. Toolvärgi pehkinud osad (kui neid on) tuleb asendada. Sindlite olukorra hindamiseks tuleb eterniit proovilappidelt eemaldada. Kui sindlite olukord on rahuldav ja neid on võimalik tervelt eemaldada, saab hoone keskosa ja parema tiiva

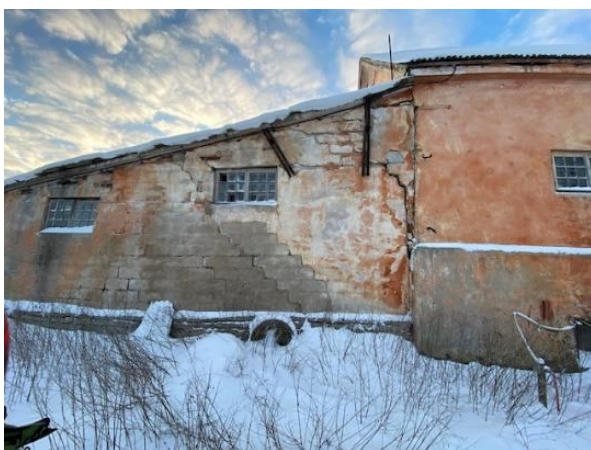
Hoone paremal küljel kaldtee äärde enne 1940. aastat rajatud juurdeehitised on halvas seisukorras. Neist tagumine (esifassaadi poolt) on täielikult amortiseerunud. Selle betoonkivist müürid on varisemisohhtlikud (ill 18) ja betoonplaatidest katus osaliselt sisse vajunud. Esimene, puittaladel katusega juurdeehitis on paremas seisukorras, aga seintes on vajumispragusid.

18. Juurdeehitise varisemisohhtlik sein. Autori foto.

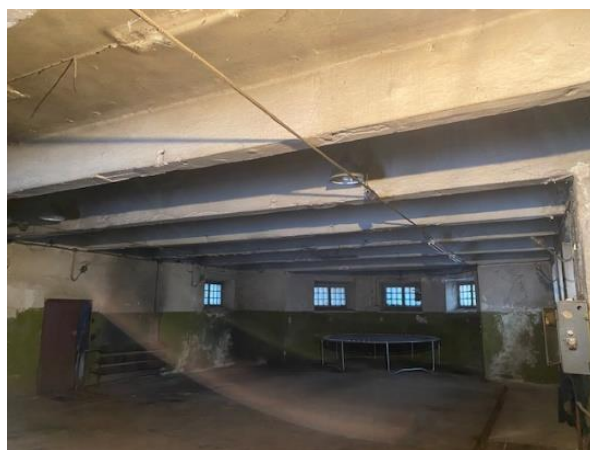
19. Raudbetoonist laetalad lehmalaudas. Autori foto.

Hoones on raudbetoonist taladele toetuvad raudbetoonist vahelaed, välja arvatud vasaku tiiva esimeses pooles põhi- ja katusekorruse vahelagi, mis on ehitatud puittaladele. Betoonilade ristlõige (ilma krohvita) on laudas 85x20 cm (ill 19), mujal 65x20 cm; talade samm varieerub

vahemikus 124–257 cm. Lauda põrandas on betoonikihtide vahel bituumenist hüdroisolatsiooni kiht. 1989. aasta uuringuaruande kohaselt on talade betoon peeneteraline, selle täitematerjaliks on kruus ja betooni sideaine sisaldab märgatavalt lupja. Uuring sedastas põhikorruse lae kandevõime kohta, et „talad töötavad piiri peal“ ning selle täiendav koormamine ei ole võimalik.¹⁷ Lakapealse põrandas on üksikuid pragusid, mille põhjuseks on kunagine ülekoormus. Keskosa sissepääsu kohal on vahelagi läbi vajunud.

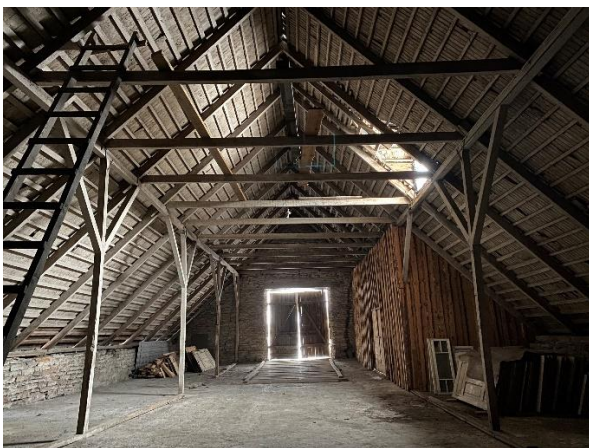
Katuse pindala on umbes 750 m². Viilkatuse kandekonstruktsiooniks on 10x10 cm prussidest toolvärk ja 7,5x10 cm sarikad sammuga 1,61 m. Höredal, 5x7 cm lattidest roovil sammuga 24 cm on sindelkatus (ill 20 ja 21). 1960. aastatel on vintskapid ümber ehitatud ning sindelkatus kaetud lainelise eterniidiga. Tänapäevaks on harjalauad hävinenud, neelukohtades ning korstnate ja vintskappide ümbruses esineb läbijookse. Hoonel puuduvad algusest peale vihmaveerennid. Lakapealse hea loomuliku tuulutuse tõttu on katuse kandekonstruktsioon valdavalt hästi säilinud ja tugev. Katuse renoveerimisel tuleb arvestada, et saleda toolvärgi kandevõime on tagasihoidlik.

20. Lakapealne. Laka uste ees on puitsild. Autori foto.

katuse parandamist vajavad kohad asendada vasaku tiiva katusest võetavate sindlitega. Sindelkatuse võib katta kas uuesti eterniidi või valtsplekk-katusega.

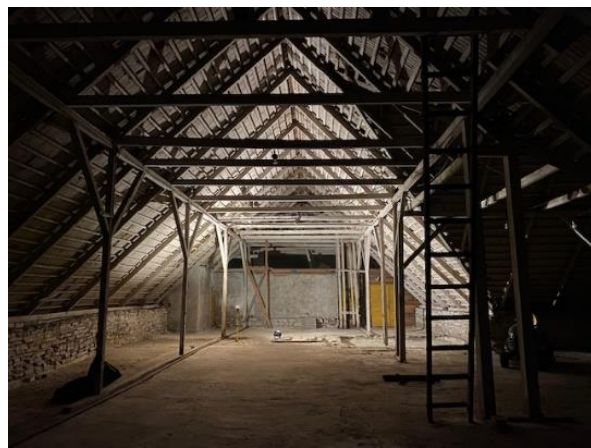
21. Lakapealne. Vaade hoone vasaku tiiva poole. Autori foto.
