**Tallinnas J. Vilmsi tn 16 eluhoone tehnilise seisukorra
hinnang ja ettepanekud restaureerimiseks**

J. Vilmsi tn 16, Tallinn, Harju maakond

Arhitektuuri konserveerimise ja restaureerimise täiendkoolituse lõputöö

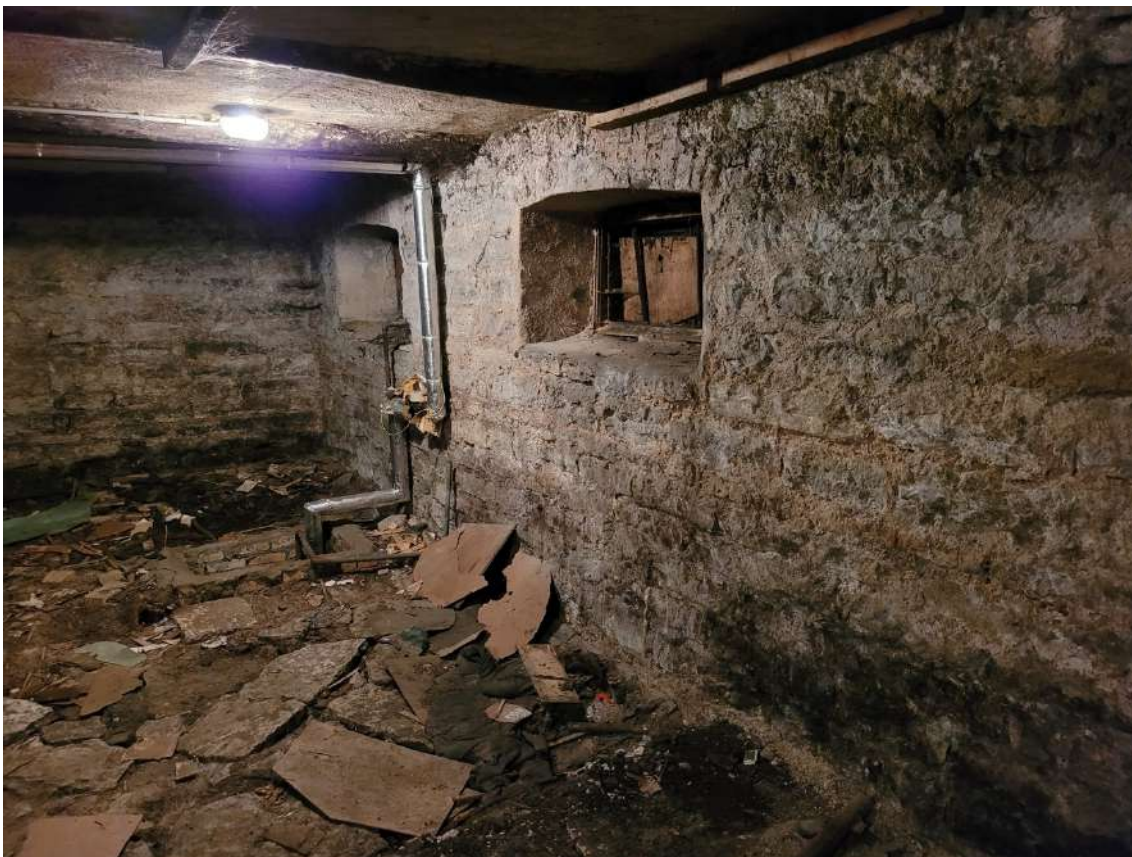
Teostatud uuringu põhjal ulatuvad vundamendid ca 1,7 m sügavusele maapinnast erinevatele pinnasekihtidele. Keldriruumide kõrgus on 2,1...2,4 m. Keldriruumides on jälgi üleujutustest. Ruumid on liigniisked.

Keldriruumid on liigniisked, sest pinnaseniiskus pääseb konstruktsiooni hüdroisolatsiooni puudumise tõttu, lisaks raskendab niiskuse väljakuivamist kinni müüritud tuulutusavad. Konstruktsioonid silmnähtavalt tilguvad ja müüritis on märg. Müüritise pragudes ja poorides oleva vee külmumine ja paisumine põhjustab jää suurema mahu tõttu materjali mehaanilisi kahjustusi. Reeglina on vettsiduva pinnase (möll, savi) puhul tegemist mittesurveveega, mille eelduseks on toimiv дренаaž. Kui hoone ümber puudub дренаaž, võib sademete korral vettsiduva pinnase tõttu tekkida vundamendi allosas lühiajaline survevee. Liigniiskes keskkonnas olevad müüritise terrassillused on korrodeerunud ja need peab asendama.

Foto 16. Keldrikorruse ruumi vaade (Autori foto, 2023)

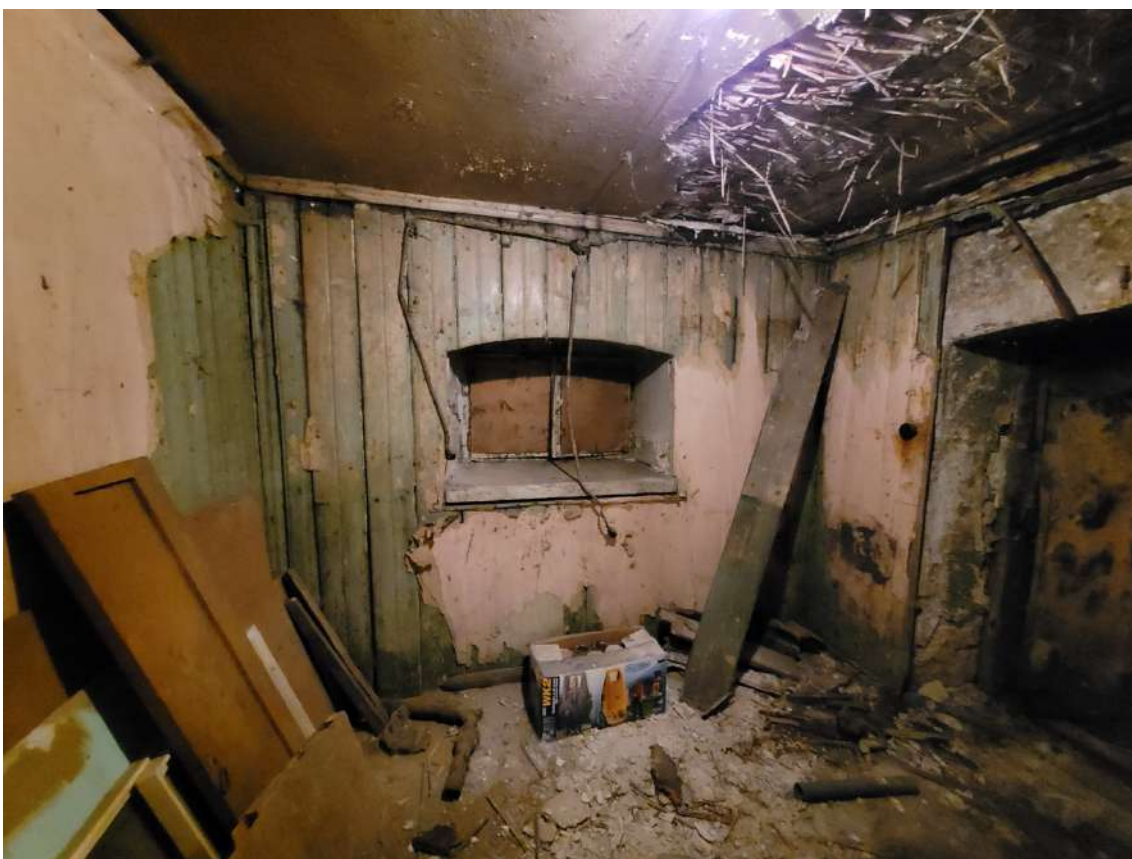
Foto 17. Lagunenud eluruum keldrikorrusel (Autori foto, 2023)

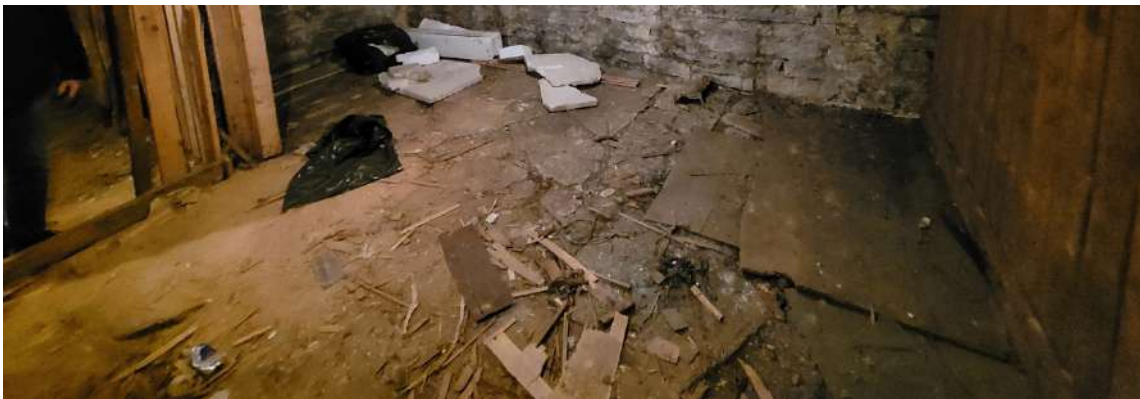
Hoone keldripõrandad on laotud suurtest ruudukujulistest paekiviplaadidest, mis on paigaldatud pinnasele. Hoone kagupoelses nurgas keldripõrandad „lainetavad“. Kõrge pinnaseveetaseme ja külmumiste mõjul on paekiviplaadid üles kergitatud.

Foto 18. „Lainetav“ keldripõrand (Autori foto, 2023)

Keldripõranda paeplaadid võiks taastada ja säilitada.

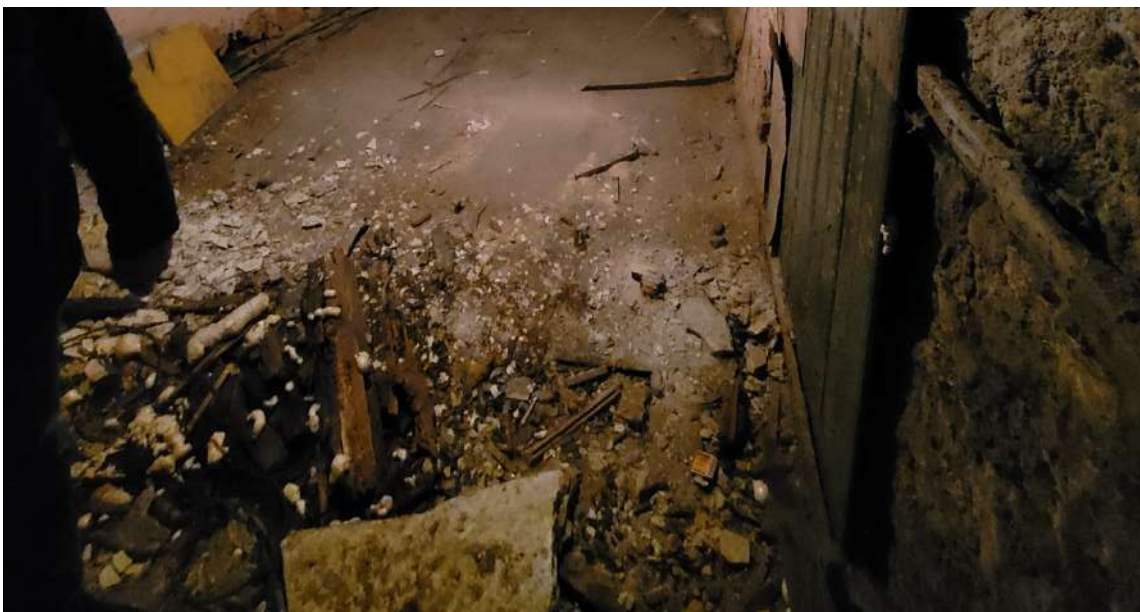
J. Vilmsi tn poolse osa põrand on valatud betoonist. Betooni all on lahtised kivid ja suuremad tühimikud.

Foto 19. Lagunenud keldrikorruse betoonpõrand (Autori foto, 2023)

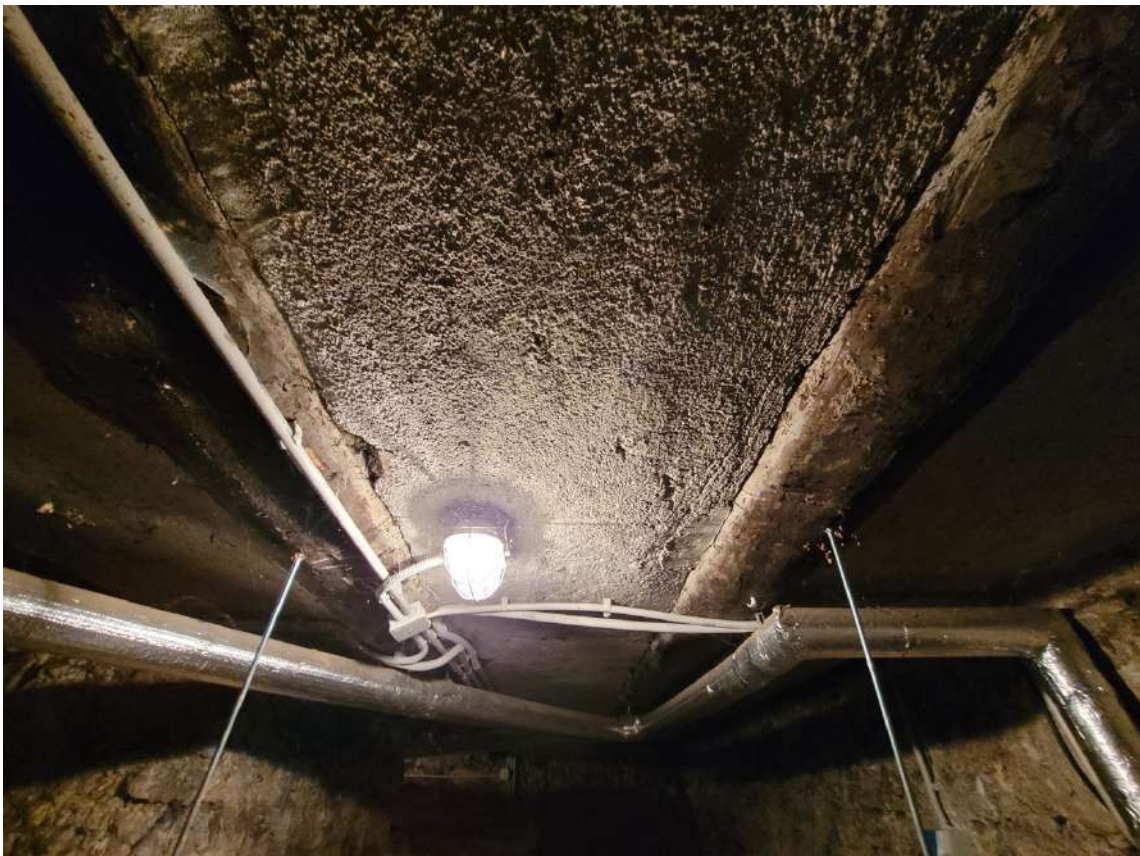
Keldrite puitvahelaed kandvaks osaks on erineva mõõdu ja sammuga põrandatalad. Hoone algupärasest põhimääruses on põrandatalad keskmiselt 160 (H) x 200 mm sammuga ca 750 mm. Talade vahel asub must laelaudis, mille peal on lubjasegu. Põrandatalade peal on 50 mm paksused põrandalauad ja siseviimistlus varieerub vastavalt ruumile. Puittalad on keldriruumides liigniiskes keskkonnas. Talade vahel on soojustuseks liiv. Talad on niisked ja deformeerunud.

Foto 24. Vaade keldrikorruse vahelaed peale (Autori foto, 2023)

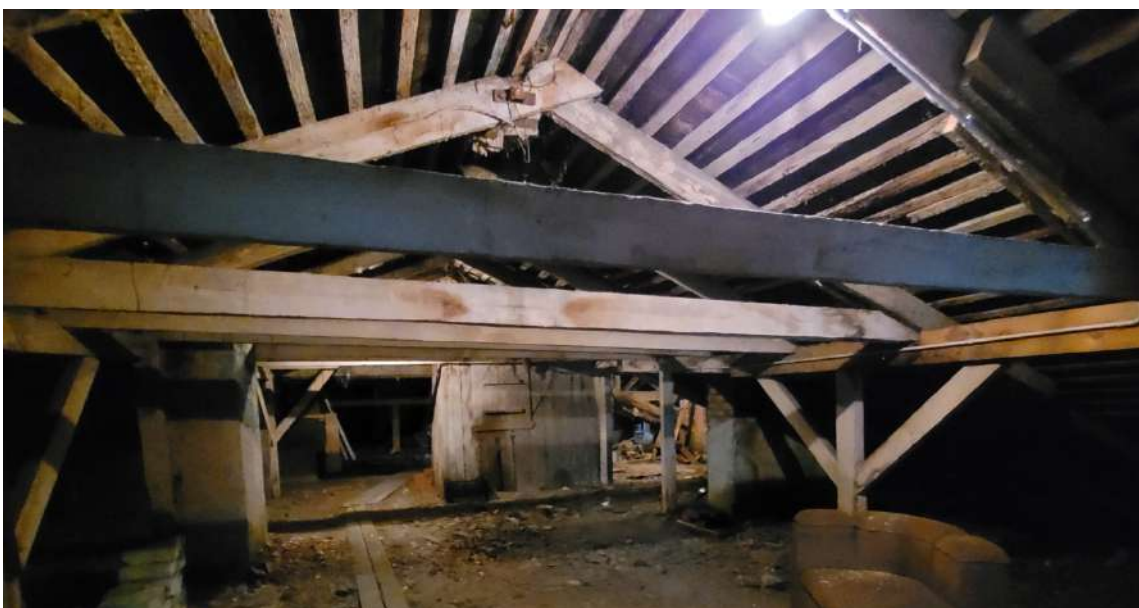
Katusest on esinenud läbijookse ja roovitus on kohati pehkinud ning esineb hallituskahjustusi.

Foto 29. Pööningu ülevaate (Autori foto, 2023)

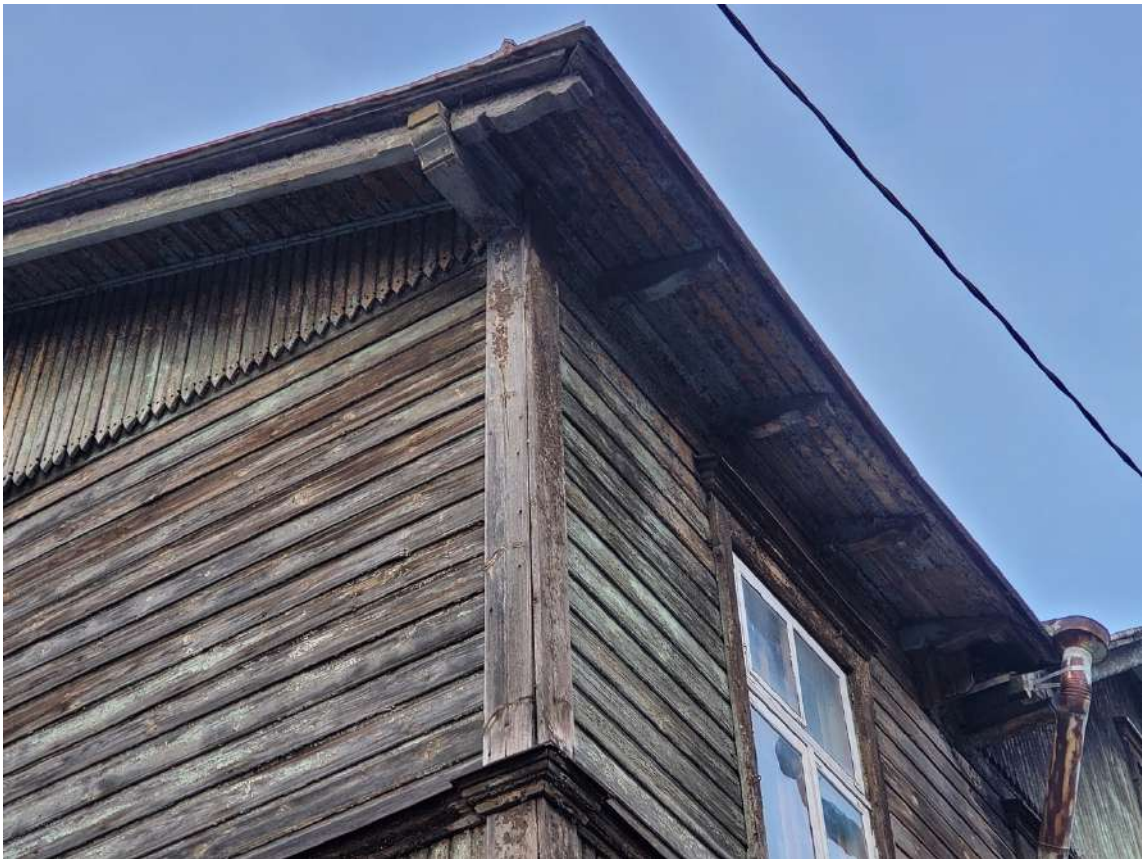
Räästade servas on säilinud rahuldavas seisukorras originaal puitehisdetaile ja ehislõikega pärlini otsad.

Foto 34. Säilinud katusekarniis (Autori foto, 2023)

Hoone põhimahu katusekonstruktsioonid on väärtuslikud ja kuuluvad säilitamisele. Samuti katuseäärne pitsiline puidust kaunistus koos nurgalahendusega ja saelõikega sarikaotsad katuse kolmnurkse viiluga frontoon kogu oma kaunistustega kirde fassaadil ja torniga nurgalahendus.

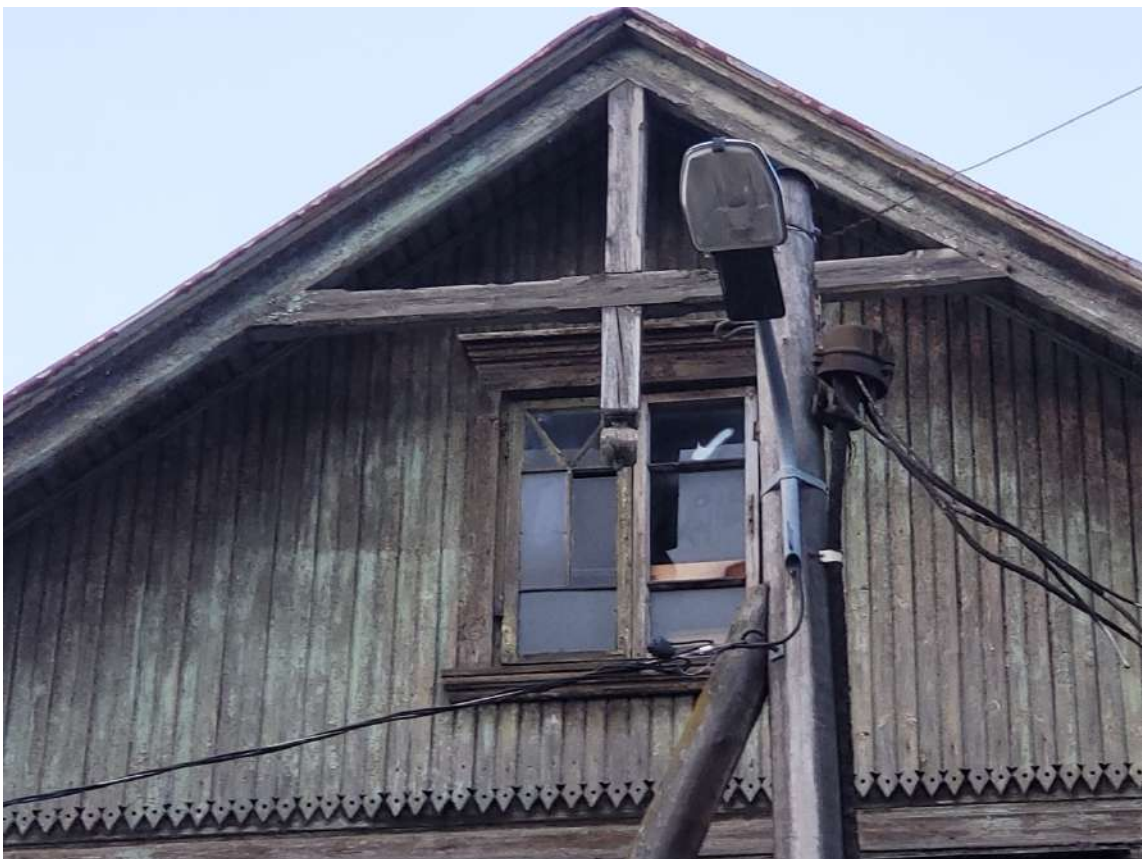
Foto 35. Säilinud frontoon (Autori foto, 2023)

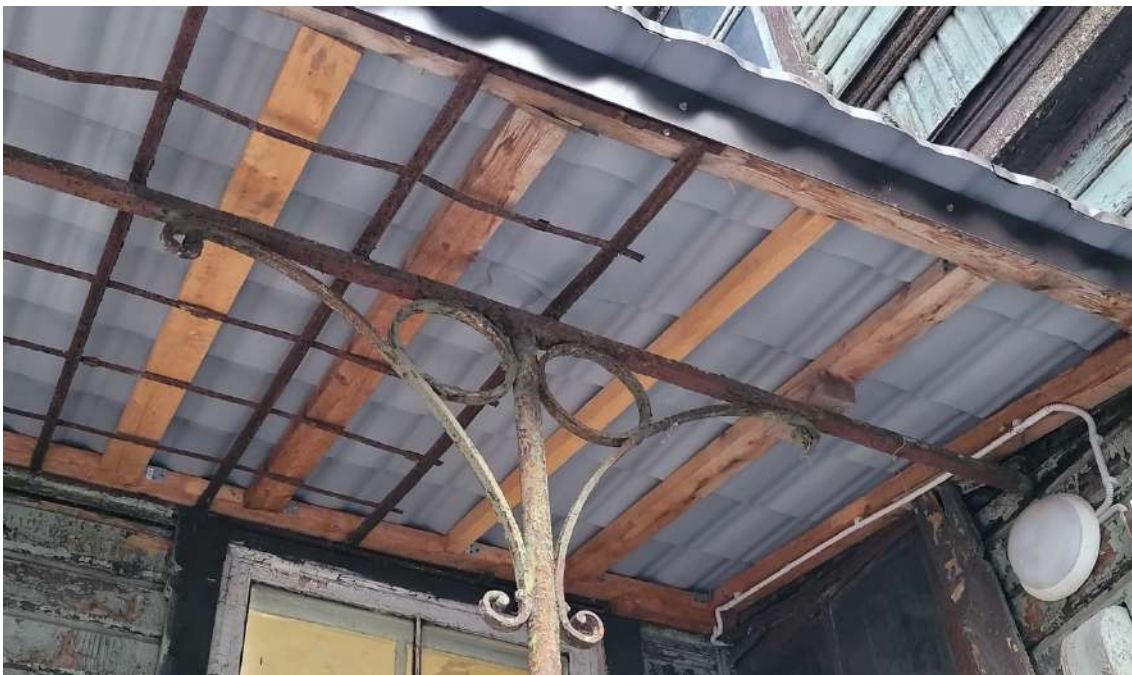
Veranda varikatuse katusekatteks on algne valtsitud tsinkplekk, mis on amortiseerunud ja vahetatud Rannila kiviprofiil plekk kattega.

Foto 36. Vahtatud varikatusekate (Autori foto, 2023)

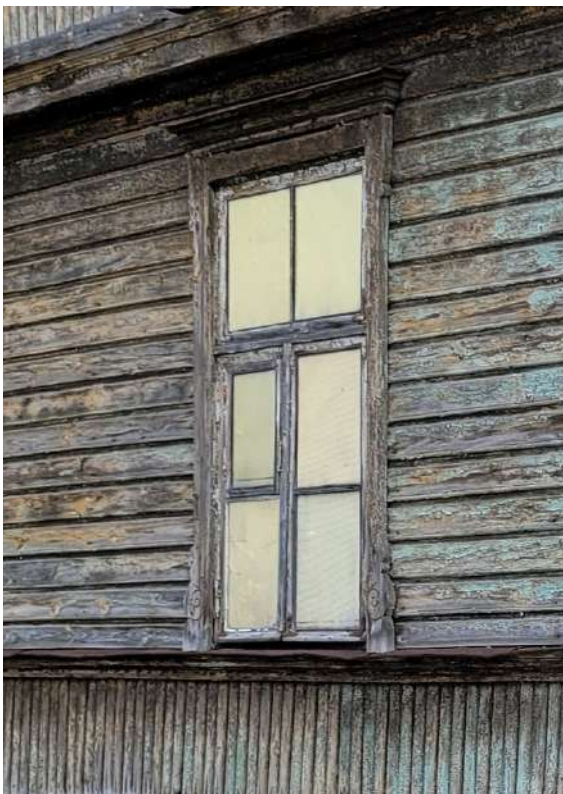
Foto 46. Kinniehitatud aken (Autori foto, 2023)

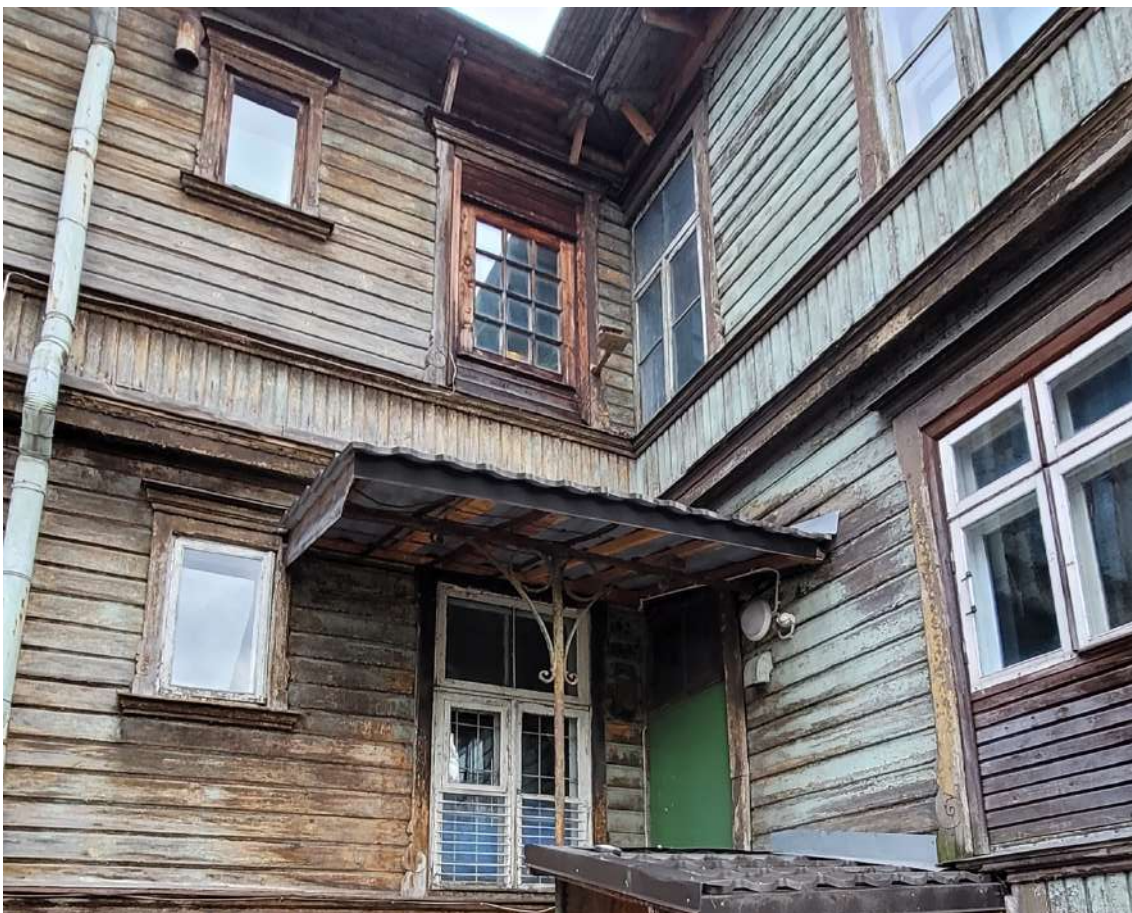
- WC ruumides on säilinud väiksed aknad.
- Pööningul 4st aknast on säilinud 2 originaalakent. Ülejäänud aknad on varasemalt kinni ehitatud või vahetatud lihtsama jaotusega vastu. Algsed pööninguaknad on vertikaalselt neljase jaotusega, kolmnurkkujulise ülemise ja alumise elementidega. Pööningu akende algne kvaliteet on kahjuks kesine, nende olukord on rahuldav.

Foto 48. Säilinud WC ruumide aknad / ümberehitatud korruste aknad (Autori foto, 2023)

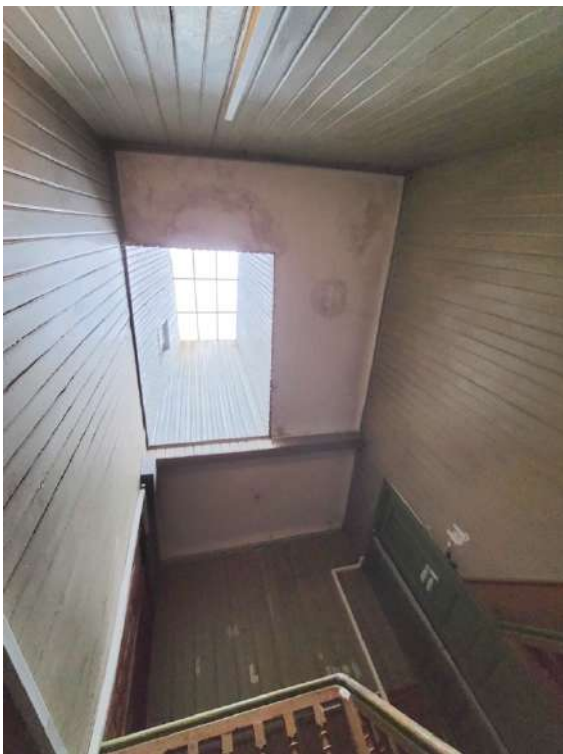
Peatrepikojal on valgusaken katuses. ⁶ (foto 71).

Foto 71. Katuseluuk (valgusaken) peatrepikojas
(Autori foto, 2023)
