KEILA RAUDTEEJAAMA VEETORN

Ajalooline ülevaade,
tehnilise seisundi analüüs
ning säilitamise ettepanekud

**Keila raudteejaama veetorni ajalooline ülevaade,
tehnilise seisundi analüüs ning säilitamise ettepanekud**

Keila raudteejaama veetorn, Turu 7, Keila linn

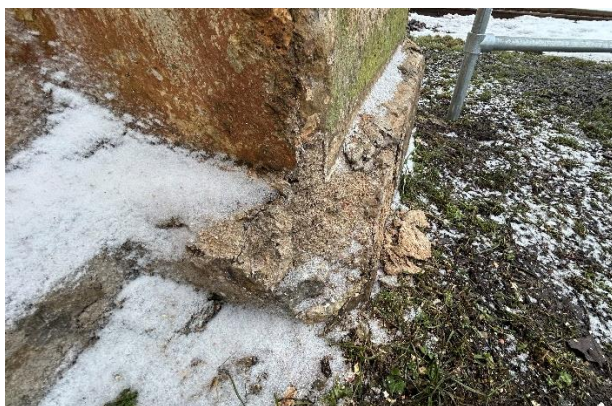
Hoone vundament on laotud paekivist, selle sügavust on ilma põhjalike uuringuteta keeruline hinnata. 1965. aasta projektjooniste järgi ulatub vundament hinnanguliselt ligi 1 meetri sügavusele. Sama joonise järgi on rajatud põranda alla eraldi horisontaalne raudbetoonist tasapind ahju toetamiseks ning 40x40 cm tellistest ja betoonpõhjaga kanal (ill 14). Paekivist sokkel ulatub ümbritsevast maapinnast kõrgemale ligikaudu 40-50 cm (raudteerööbaste poolt rohkem ja haljasala poolt vähem), sokkel endub 10 cm ulatuses. Sokkel on viimistletud krohviga ja värvitud sarnaselt kandekonstruktsioonidele, sokli pealne umbes 45-kraadise kaldega, et seintelt valguv vesi saaks maha joosta. Näilisi kahjustusi, mis võivad olla tekkinud hilisemate juurdeehituste koormuse lisamisega, ei ole tuvastatud. Osaliselt on soklit kattev krohvikihit irdunud ning paekivi neist kohtades murenema hakanud (ill 15). Vundamendi seisukorra põhjalikumaks uurimiseks peab selle ümbruse etappide kaupa lahti kaevama.

15. Lagunev sokkel (2024). Autori foto

2. Koristada hoone 50 aastaga sinna kogunenud bioladestustest (sõnnik, korjused, pinnas).
3. Säilitada terviklikult olemasolev paekivikonstruktsioon. Kuna raudteerööpad on aja jooksul veetornile aina lähemale paigaldatud, on vajalik kaaluda vundamendi seisukorra hindamiseks surfide tegemist. Sokkel ja seinad tuleb puhastada mustusest ja vetikatest ning selgitada välja võimalik niiskuskahjustus. Vajadusel tellida täiendav niiskuse ja seente uuring spetsialistidelt. Lisaks tuleb sokkel puhastada lahtisest krohvist ja paekivitükkidest ning plommida ja hüdroisoleerida. Kogu kandekonstruktsiooni ulatuses eemaldada lahtine krohv, täita tekkinud augud uue jämedateralise lubikrohvi, mis on võimalikult sarnase koostisega eelmisele kihile. Katta krohviparandustega paekivikonstruktsioonid uue kattekihiga, kasutades lubikrohvi. Krohvimise ajal peab õhutemperatuur olema ööpäevaringselt vähemalt +5 kraadi ehk krohvimistööd tuleb lõpetada augusti keskpaigaks.

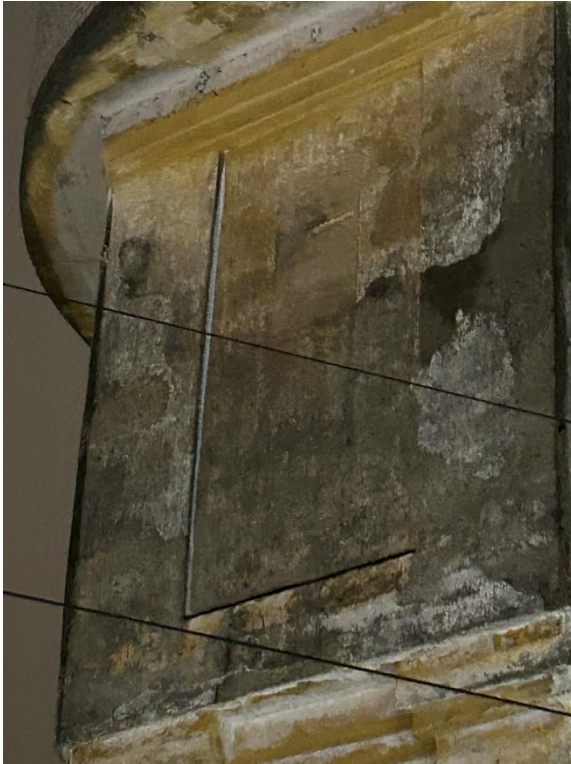
Käesoleval ajal on fassaad määrdunud, värvikihid pleekinud ja tükati eemaldunud, seintel esineb niiskuskahjustusi (ill 20 ja 21). Krohv on osaliselt murenenud ja maha kukkunud.

20. Niiskuskahjustused fassaadil (jaanuar 2024)

4. Fassaadi värvikihtide kindlakstegemiseks kaaluda värvisondaaži tegemist, selle puudumisel eelistada heledaid sooje toone (seoses värvikihtide ebahühtlase koorumisega on hoone viimased 50 aastat olnud ebamääraselt mitmevärviline).

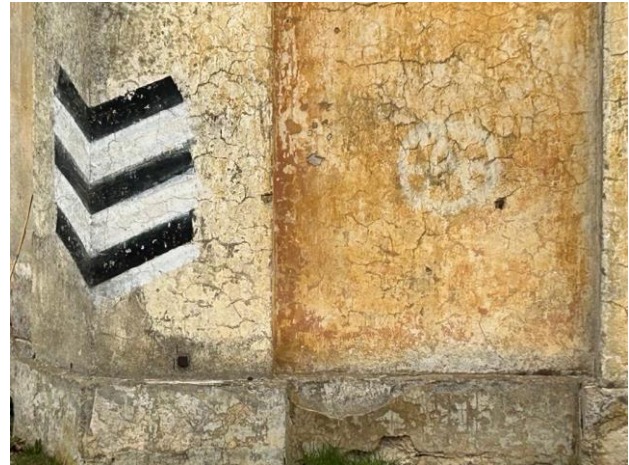
21. Määratud fassaad (aprill 2024). Autori fotod

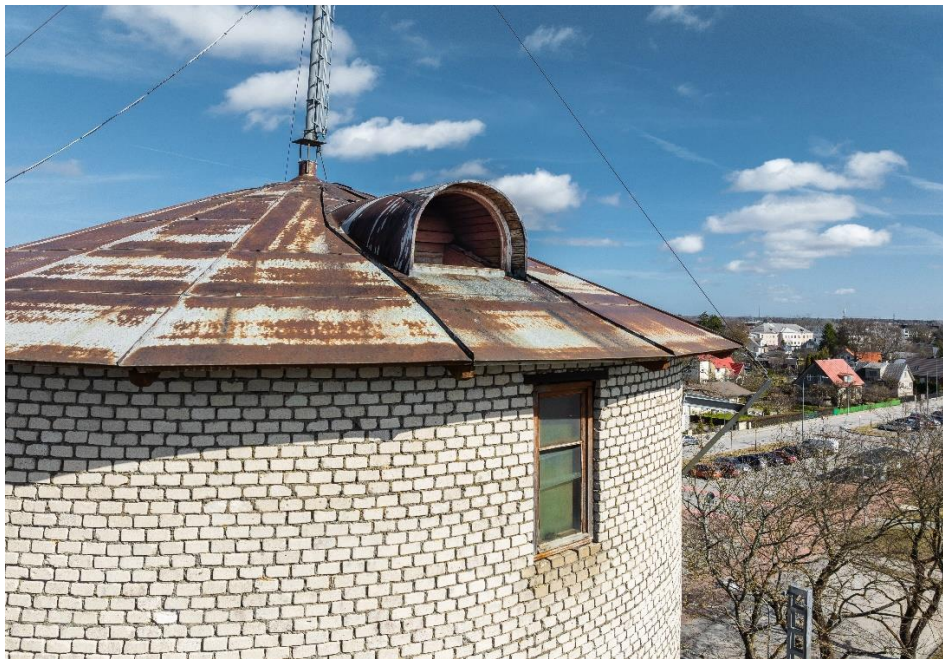
Veetornil on madala kaldenurgaga nn telkkatus, koosneb 18 teravatipulisest kolmnurgast, mille tipud koonduvad hoone tsentrisse. Kolmnurkdetailide ühendusliited asuvad sarikatega kohakuti. Välisel vaatlusel on katus korras, ent kohati roostetanud.

23. Valtspolekist telkkatus lõuna suunas avaneva vintskapiga (aprill 2024). Foto Alari Tammsalu

6. Vaadata üle ja säilitada telkkatus olemasoleval kujul: kontrollida üle katusekonstruktsioonid, vaadata üle valtspleki seisukord, sealhulgas vintskapi ja korstnaviigu juures. Katuseplekk pesta, eemaldada võimalikud roosteplekid, selgitada välja, kas ja millise värviga on plekipinda värvitud ning katta plekk uue värvikihiga.

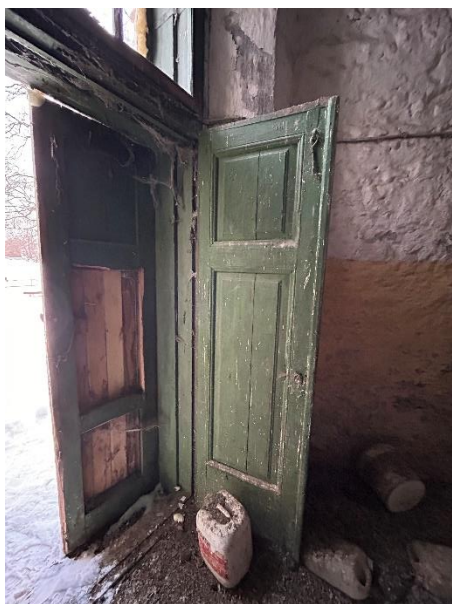
24. Topeltuks seestpoolt (2024). Autori foto 25. Valgmik ukse kohal (2024). Autori foto

7. Võimalusel jätta alles olemasolev valgmikuga uks: varasemate värvikihtide väljaselgitamiseks teha sondaaz, puhastada ukselehed ja leng olemasolevatest õlivärvikihtidest ja katta seintega sobivas toonis linaõlivärviga. Kaaluda võimalust taastada algne üheksa jaotusega valgmik. Uue ukse korral lähtuda olemasolevast lengist.

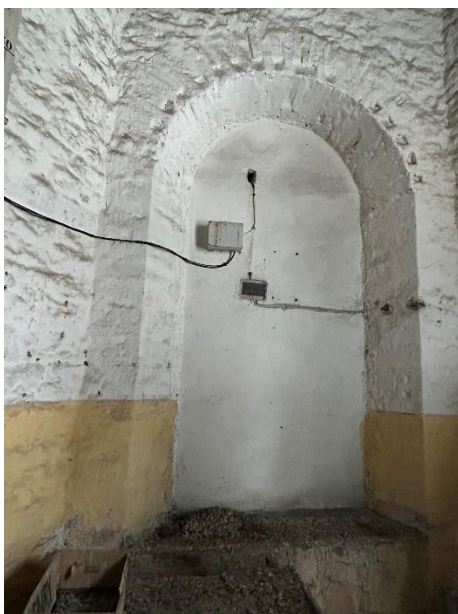
Esimese korruse valgmikuga aknad on teise ümberehitamise käigus kinni müüritud. Nii välis- kui siseseinas joonistuvad aknaavad selgesti välja. Sees kumavad lubivärvi alt ka valgmikke ääristavad tellisest (1870. aastal tehtud foto järgi hinnates savitellised) kaarsillused (ill 28). Esimese korruse ülemises osas on olnud kolm väikest kuue ruuduga akent, mis on seinakonstruktsiooni raiutud esimese ümberehituse käigus. 1965. aasta ümberehitusega on need kolm ava kinni müüritud, ent joonistuvad fassaadil ülejäänud seinapinna taustal välja (eriti niiskete ilmade korral) (ill 30).

28. Kinnimüüritud esimese korruse akna nišš interjööris

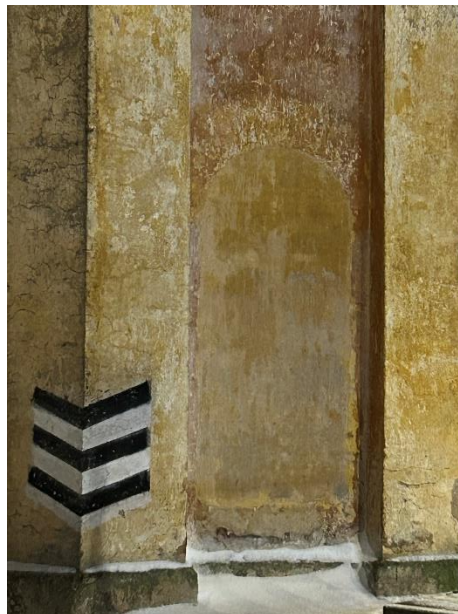
29. Kinnimüüritud esimese korruse aken eksterjööris
Autori fotod jaanuaris 2024.

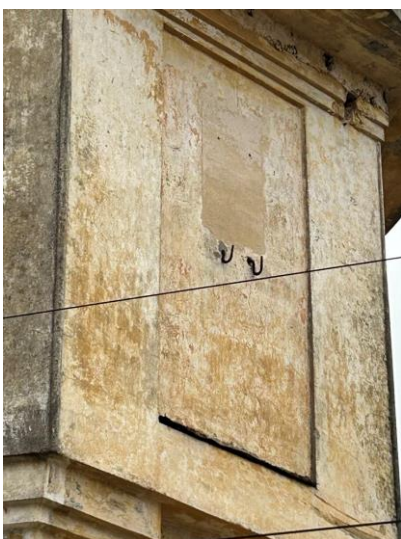
30. Kinnimüüritud väike aken. Autori foto

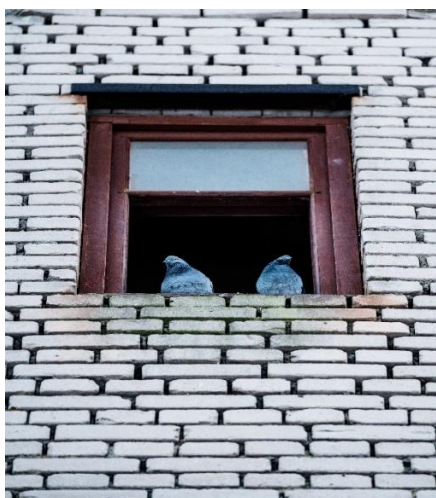
Kolmanda ehitusjärguga kavandati ülemise korruse ülaserva viis väikest ristkülikukujulist akent. Aknaruudud jagatud kaheks (ill 32). Üks samasugune aken on ka erkeril. Aknaraamide seisukorda pole eraldi selgitatud, osaliselt on aknad klaasitud, osaliselt papi- ja vineeritükkidega kinni pandud tuvide eemalhoidmiseks²⁹. Raamide ja klaaside seisukorra määramiseks tuleb teha täiendavad uuringud. Välisel vaatlusel ilmsid aknaavade allservas niiskuskahjustused. Katusele avaneb ka 1965. aastal ehitatud vintskapp. Jooniste kohaselt on aknal olnud ees puidust sõrestik, praegu on vintskapi aknaava seestpoolt käepäraste vahenditega kinni löödud (ill 23).

32. Kolmanda korruse aknad aprillis 2024.
Foto Alari Tammsalu

5. Vaadata üle kolmanda korruse aknaraamide seisukord: välimistel aknaraamidil plommida katkised kohad, katkised klaasid asendada uue õhukese klaasiga, võimalusel taaskasutades vana klaasi. Raamid värvida linaõlivärviga. Klaasimisel kasutada linaõli kitti. Sarnaselt

vaadata üle ja korrastada vintskapi aken. Aknad on vaja korda teha, et linnud ei pääseks veetorni ning samuti ilmastikuolude kaitseks.

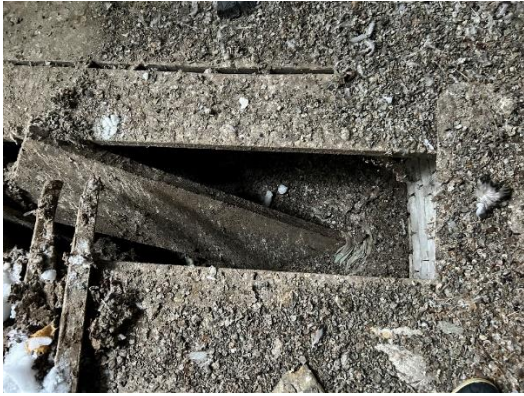
Esimest korrust katab puidust laakidel laudpõrand, mille lauad on osaliselt lahti ja sisse vajunud. Samuti katab esimese korruse põrandat kohati umbes 15 cm kiht tuvisõnnikut ja tuvilaipasid, mis annab tunnistust, et hoonet pole ammu kasutatud (ill 33). Maapinna ja laudpõranda vaheline ruum on umbes 30-40 cm kõrge, täite- ja väljaviigutorud pole vaadeldavast avausest nähtavad. Põranda ja maapinna vahele on kandvuse tugevdamiseks laotud neli rida silikaattellised.

33. Esimese korruse põrand (2024). Autori foto

8. Võtta üles esimese korruse puitpõrand ning tühjendada põrandaalune ruum ladestunud mustusest ja pinnasest, katta õhukese liiva või kruusakihiga, jättes põrandakonstruktsiooni alla tuulutusvahe. Vaadata üle põrandalaudade seisukord, vajadusel asendada pehkinud lauad uutega.

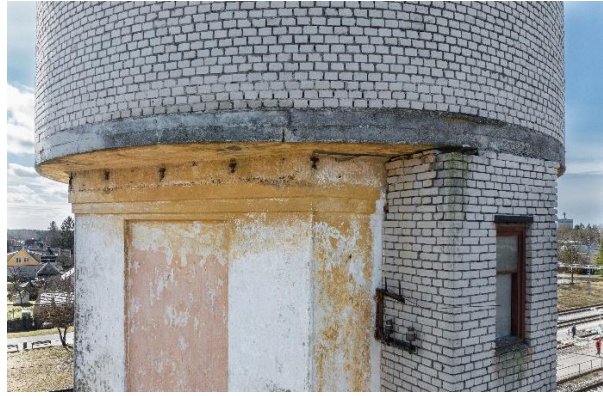
Esimese ja teise korruse vahel on betoonpõrand ja teise ning kolmanda korruse vahel raudbetoonist monoliitne vahelagi, mis täidab ühtlasi põranda funktsiooni. Sellele on tsemendisega kinnitatud veepaak. Betoonpõrandad on hästi säilinud. Väljast paistavad teise ja kolmanda korruse vahel paljandunud metallankrud iga 100 cm järel, mis monoliitset vahelage alumise hoonemahuga seovad (ill 34).

34. Paljandunud metallankrud teise ja kolmanda korruse vahel (2024). Foto Alari Tammsalu

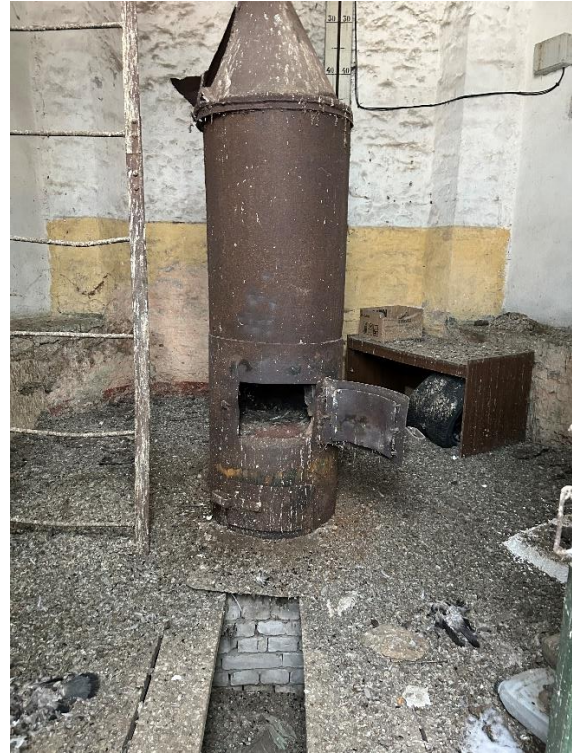
38. Metallredel ja raudahi (2024). Autori foto

9. Interjööris puhastada seinad mustusest ja katta valge lubivärviga kogu ulatuses.
10. Säilitada kogu sisseseade: torud ja redel puhastada roostest ja katta roostekaitsega, ahi puhastada roostest, parandada ahjuava ja plommida keevitusega roosteaugud. Puidust veemõõdik mustusest puhtaks pesta. Säilitada seinapeal ka elektrijaotuskarbik.

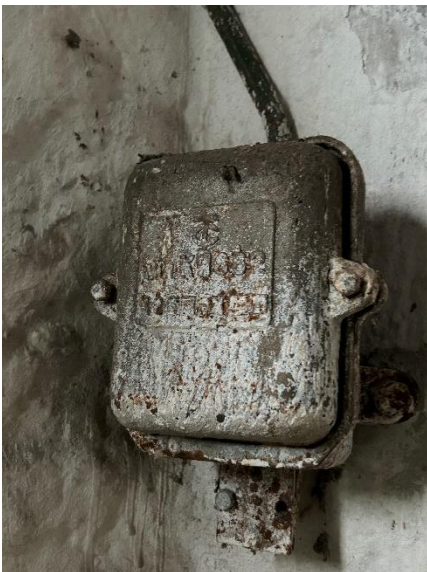
Käesoleval ajal veetornis elektrit ei ole, ent selle varasemast olemasolust annavad tunnistust nõukogudeaegsed laternad esimesel ja teisel korrusel, mõned ripuvad elektrijuhtmed ning vana elektrikarbik esimese korruse seinal (ill 41).

41. Elektrikarbik esimese korruse seinal (2024).
Autori foto
