Elamu ajalooline ülevaade, tehnilise seisundi analüüs ning  
säilitamise ja restaureerimise ettepanekud

## **Kasetuka talu elamu**

Kasetuka, Räpo küla, Võru vald, Võrumaa

2023/2024 õppeaasta  
Arhitektuuri konserveerimise ja restaureerimise täiendkoolituse lõputöö

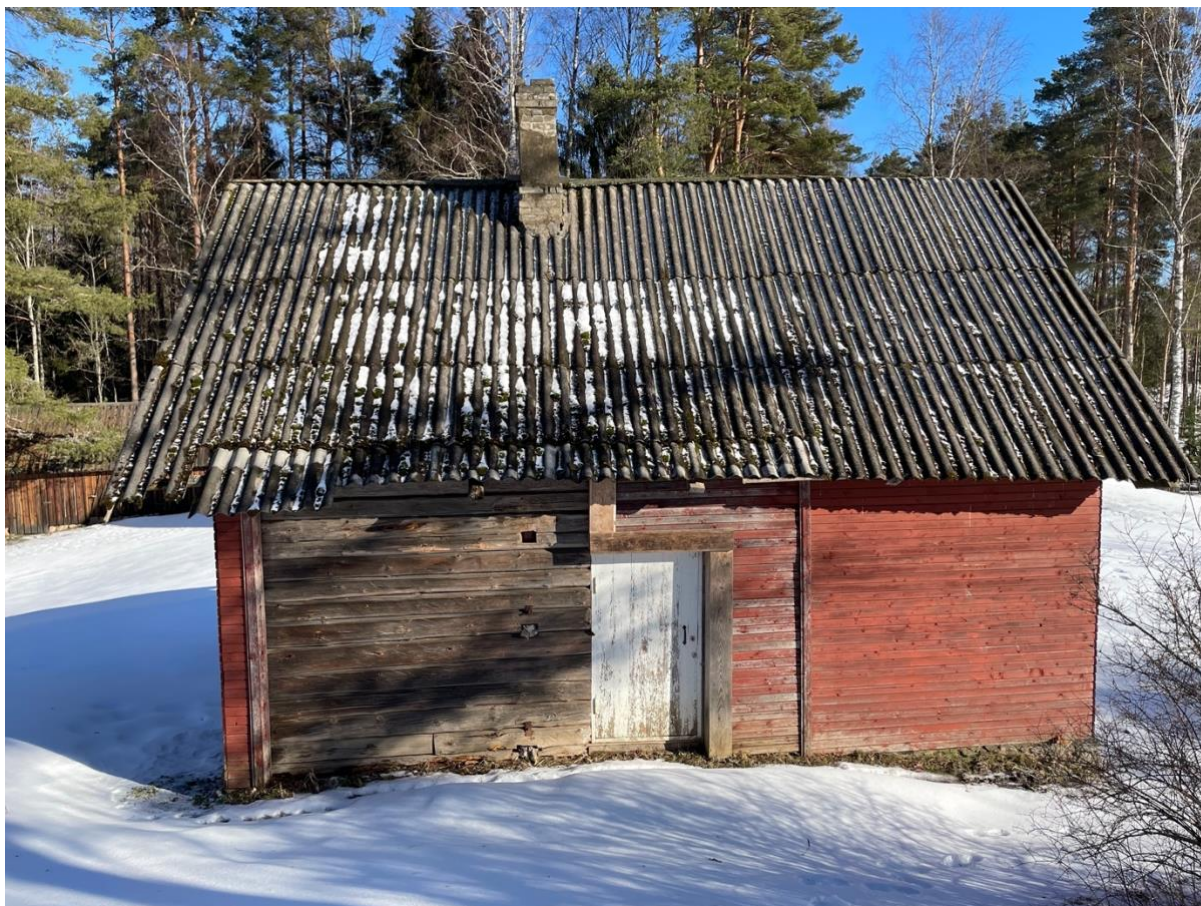
Elamut ümbritsev maapind on Võrumaale omaselt väga reljeefne. Sellest tingituna on ka hoone ehitatud väikese künka nõlva veerele. Aastatega on maapinna reljeef aga tuntavalt tõusnud ja selle tulemusena on hoone nõlvapoolsel küljel sokli kõrgus muutunud olematuks ning alumine palgiriida puutub sisuliselt juba kokku maapinnaga.

21. Nõlvapoolses küljes on maapind tõusnud alumise palgireani (Foto: Karmo Tõra 2024)

Hoone loode- ehk nõlvapoolses küljes tuleb maapinda kindlasti planeerida. Vundamendi äärest eemaldada pinnas jättes sokli kõrguseks minimaalselt 30cm ja tekitada maapinna kalded nii, et kõik sade- ja sulaveed valguksid hoone vundamendist eemale.

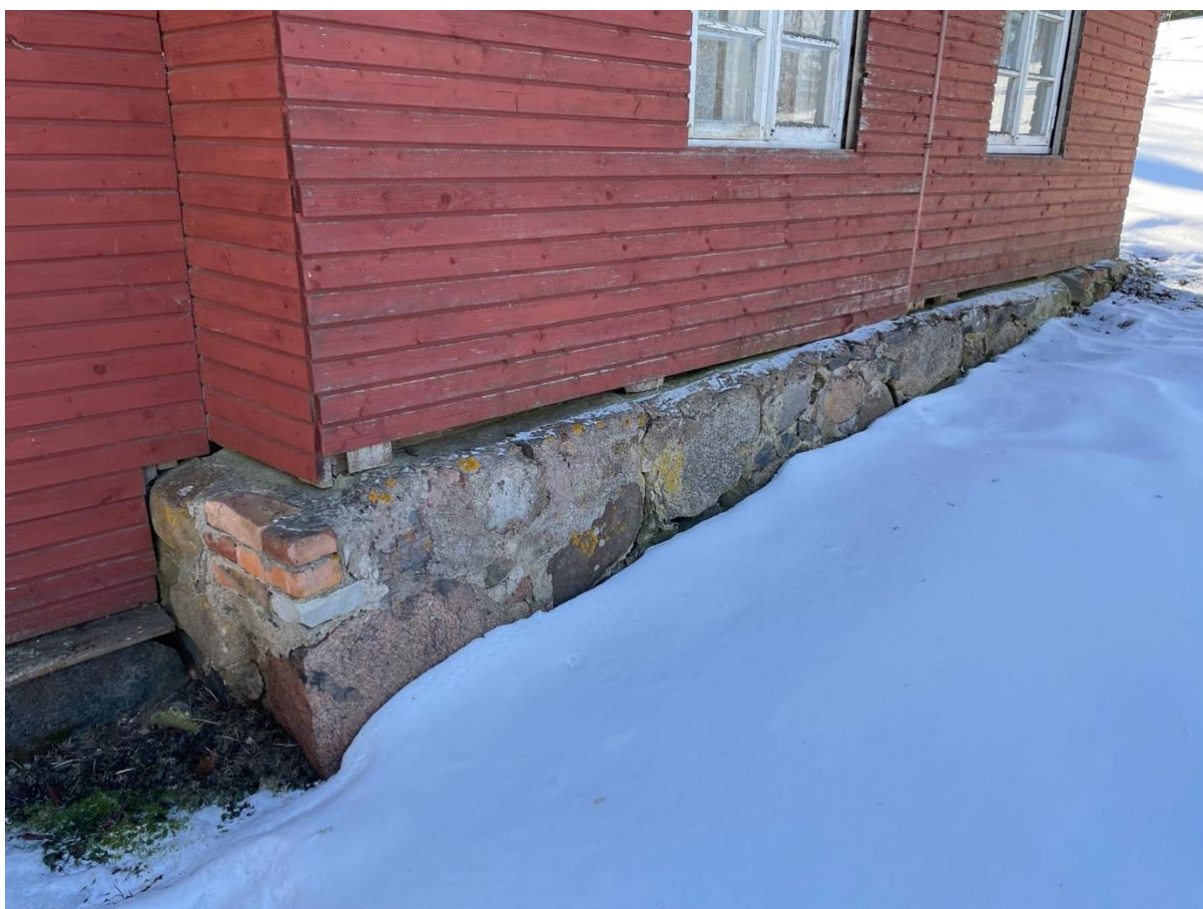
Hoone vundament ja sokkel on rajatud maakividest müürina. Osaliselt on kasutatud ka kergelt tahatud kive. Sideaineks on kasutatud vähemalt pealmises kihis lubimörti. Varasemal lauda rekonstrueerimisel ilmnas et müüri sees oli sideaineks kasutatud saviliivasegu. Suurtes vuukides on kasutatud täiteks ka väiksemaid kive. Sokli pealmisele servale langevate sademete ärajuhtimiseks on see kaetud kaldpinnalise mördikihiga, mis on tänaseks paljuski irdunud. Selline lahendus on aga ka võimaldanud mööda palkseina allavalguvatel sademetel minna alumise palgi ja sokli vahele ja luua puidu mädanemiseks eriti soodsa keskkonna.

Koja soklimüüri vuukidest on segu veelgi rohkem irdunud ja suures osas seal kivid omavahel seotud ei ole.

Üldiselt võib siiski sokli seisukorda lugeda rahuldavaks.

22. Vaade kirdeseina soklile (Foto: Karmo Tõra 2024)

Soklimüüridelt eemaldada lahtine vuugitäide ja puhastada. Lahtised kivid sobitada uuesti müüritisse ja kirdenurgas olevad paar tellist asendada maakiviga. Vuugid täita uuesti lubimördi ja väiksemate kividega. Sokli ülaserv katta soklilauaga.

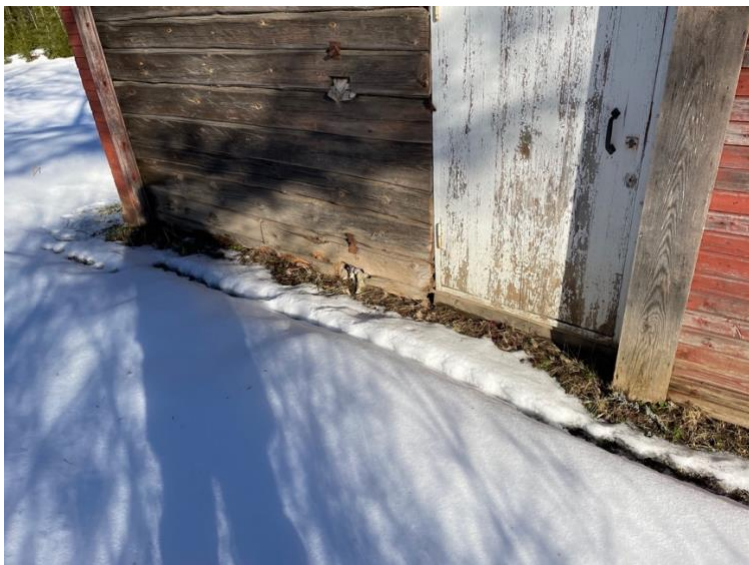
Põhimahu välisseinad on ehitatud käsitsi tahatud rõhtsatest okaspuupalkidest. Varad on tihendatud samblaga. Seinad on praeguseks väljastpoolt kaetud laudvoodriga (1990-ndatel) ja seest krohviga või tapeediga kaetud laudisega. Lõpliku hinnangu andmine palkseinte olukorrale on võimalik alles peale konstruktsioonide täielikku avamist. Siiski saab juba ka praegu väita, et vähemalt alumine (läänenurgas ka teine) palgirida on mädanikkahjustustega ja vajab väljavahetamist ning tugevad päikesekahjustused on kogu kagupoolsel otsaseinal.

23. Läänenurgas avatud palksein

Eemaldada täielikult olemasolev 1980-90-dest pärinev laudvooder. Hinnata kriitiliselt palkkonstruktsiooni seisukorda ja vahetada välja kõik vahetamist vajavad kahjustunud palgid. Palkide edasise kahjustumise vältimiseks on soovitatav hoone katta väljastpoolt uue laudvoodriga. Kuna hoone algselt ei olnud laudvoodriga kaetud, siis võiks ka laudvoodri kujundamisel olla julgem ning arvestada sellega, et hilisemalt paigaldatud laudvooder oleks selgelt eristuv ja tuntav. Kaaluda võiks näiteks: a) juba varasemalt rekonstrueeritud lauda ja kuuriga ühtsesse ansamblisse sulanduvat peensaetud nelikant vertikaalsetest laudadest poola laudist või b) eelmise sajandi algul väljaostetud talumaade talumajade populaarset vertikaalset laud-liist laudist. Koda tuleks niikuinii katta uue laudisega.

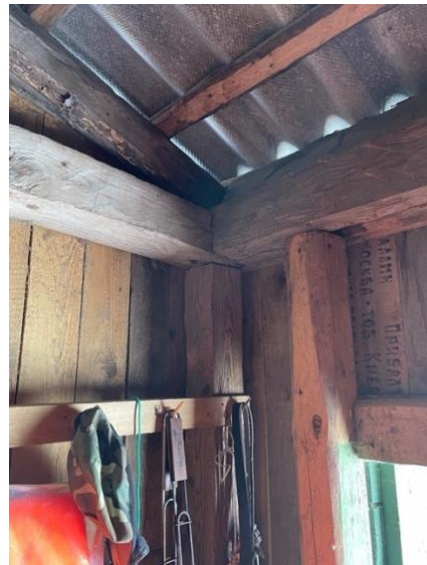
Koja seinad on ehitatud käsitsi tahatud puidust prussidest ja kaetud laudvoodriga (algselt servamata laudadest poola laudisena).

24. Koja kirvega tahatud puitkarkass  
(Fotod: Karmo Tõra 2024)

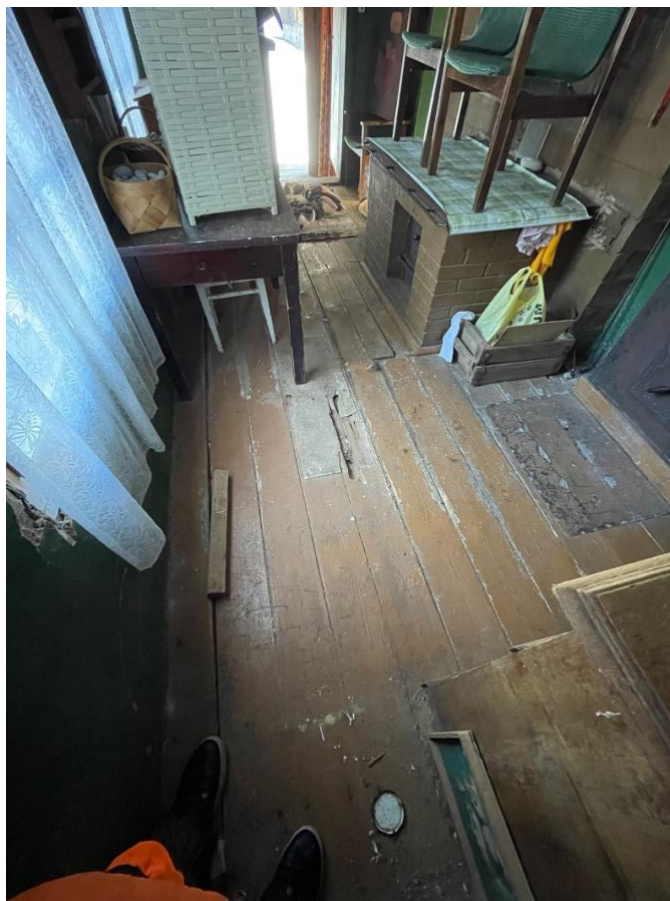
Puitkonstruktsioonis põranda kandvateks elementideks on puidust talad, mis toetuvad soklimüürile ja mille vahed on täidetud liivaga. Talad on kaetud värvitud põrandalauadega (laius 15...20cm). Toas on nähtavad põranda vajumid ning köögis mädanikkahjustusega piirkonnad. Ka põranda lõplik seisukord selgub alles peale konstruktsioonide avamist.

25. Mädanikkahjustusega laudpõrand köögis (Foto: Karmo Tõra 2024)

Põrandad avada, hinnata konstruktsioonide ja laudade seisukorda ja võimalusel taastada esialgne olukord. Võimalusel kasutada olemasolevaid põrandalaudu ja talasid. Arvestada sellega, et vähemalt osaliselt tuleb lauad asendada uutega.

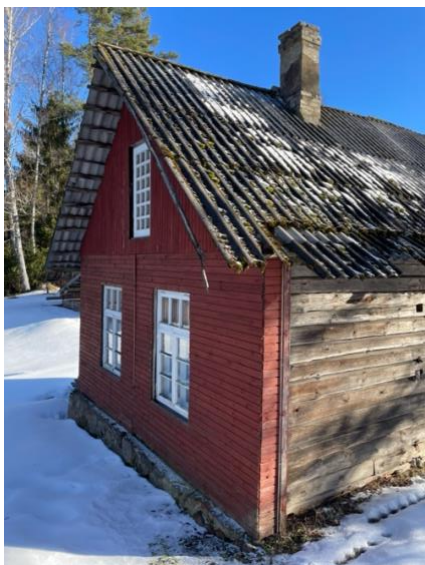
Katuse kandekonstruktsiooniks on 4 A-kujulist sarikapaari, mis on valmistatud kooritud ja kergelt tahatud okaspuidust ( $d \approx 12\text{cm}$ ). Sarikad ja pennid ja ka sarikad omavahel otstes on ühendatud puitpunnidega. Sarikatele toetuvad puitroovid, mille alumine ja pealmine pind on kirvega sirge(ma)ks tahatud. Katus on kaetud suurte eterniitplaatidega (1980-ndad). Algselt olid katusekattematerjaliks laastud. Tahatud roovide ja laastudega olid algselt kaetud ka otsakelbad (seinad). Harjalauad ammu irdunud ja selle tulemusena on tekkinud ka väiksemad niiskuskahjustused vahelae piirkonnas. Niiskuskahjustused on tuvastatavad ka korstna ümbruses, sest korstna-katuse liiteplekki pole kunagi olnudki.

26. Eterniitkatus loodeküljel  
(Fotod: Karmo Tõra 2024)

Eterniitplaadid eemaldada ja asendada algupärase laastukatusega! Sarikapaarid ja roovid säilitada. Kaaluda tõsiselt kojale samuti põhimahuga ristisuunasse viilkatuse paigaldamist kuna olemasolev kaldkatus on laastukatusele ilmselgelt liiga väikese kaldega. kaaluda vihmaveerennide ja torude paigaldamist, kuigi neid ei ole seal kunagi olnud.

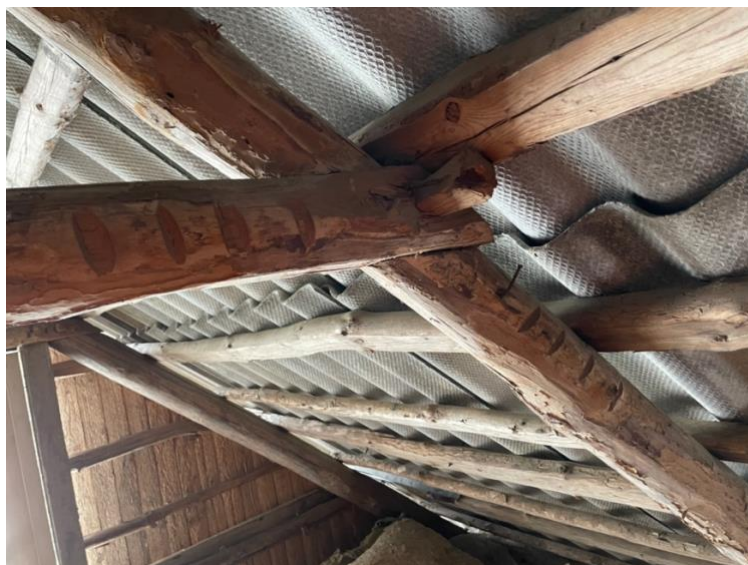
27. Sältkähistusega ning punnühendusega sarikapaarid

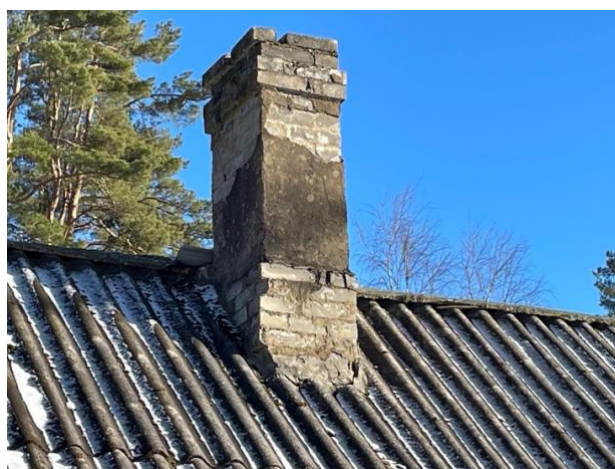
Savitelistest, ühe täiskivi lõõriga. Pits laotud silikaattelistest ja krohvitud. Tappa jääv korstna osa samuti krohvitud, pööningu ulatuses krohvimata. Nii pitsil, kui ka toas krohv osaliselt lahti või üldse eemaldunud. Pitsi otsa kivid lahti. Kaitse- ja üleminekuplekid puudu.

28. Korstnapits on laotud silikaattelistest ning krohvitud (Foto: Karmo Tõra 2024)

Korsten puhastada lahtisest krohvist. Vuugid kontrollida ja vajadusel vuukida üle. Korstnapitsi lahtised kivid kinnitada ja pits uuesti lubikrohviga krohvida. Ülaserv katta tsingitud plekiga ning tsinkplekiga vormistada ka katusega liitumine. Korstna tupp jääva osa krohvimise vajadust hinnata peale korstna puhastamist.

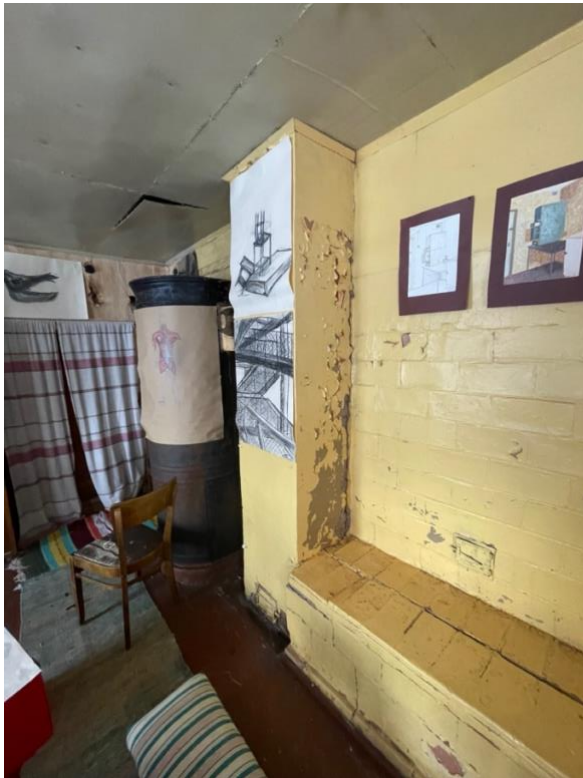
Lihtne, ümmargune tellisahi musta sileplekist kattega. Küttekolle köögis, ahi ise täies ulatuses toas. Kolde kööki jääv osa kaetud samuti katteplekiga. Uks malmist koos võreuksega. Kolde sügavus umbes 70cm. Seisukord: vajab kindlasti pottsepa kontrolli, sest osad kivid koldes lahti ning katteplekk kohati läbiroostetanud.

Tellistest, soemüüri ja lesoga. Värvitud (ilmselt hilisemal ajal). Plekist praerahjuga. Nähtavate pragudega. Tõmbab halvasti.

29. Plekk-kestaga ahi, korsten, soemüür ja lesog (Fotod: Karmo Tõra 2024)

Tellida pädevalt potsepalt kütteseadmetele täielik tehniline kontroll. Kui osutub võimalikuks ja otstarbekaks, siis säilitada ja taastada mõlemad kütteseadmed võimalikult autentsel kujul. Pliitsoemüür-leso puhastada värvist. Ahju plekk-kate asendada uuega.

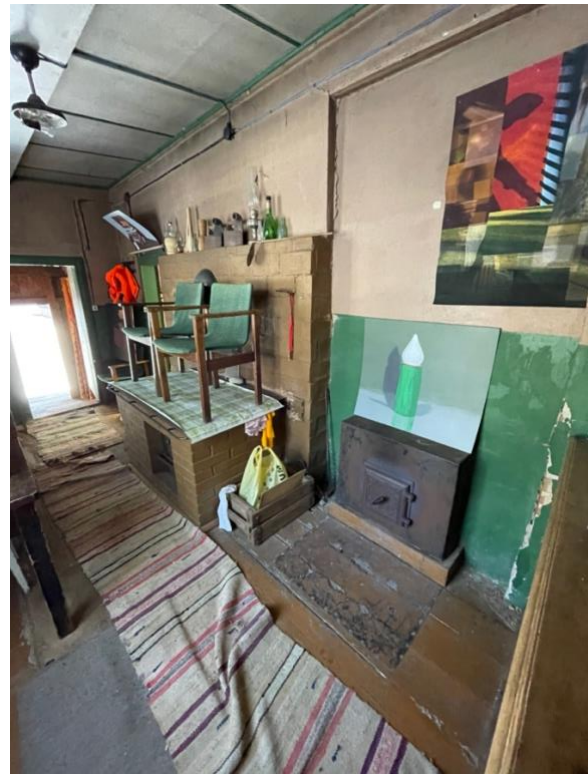
30. Ahi on köetav köögist. Tellistest pliit ja soemüür on hilisemalt ülevärvitud.

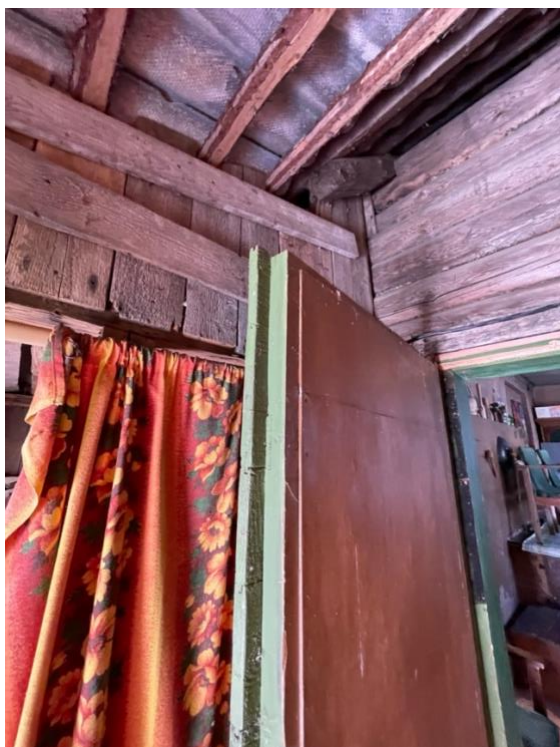
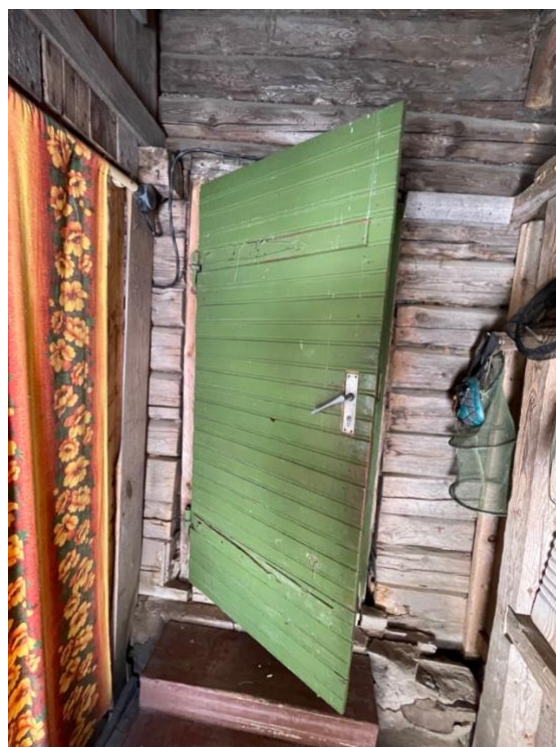
Köögi ja koja vaheline uks on samuti pöönade, ja laudadega puituks mis on hilisemal ajal kaetud ühelt poolt voodriladade ja teiselt poolt vineerplaatidega.

31 ja 32 Koja ja köögi vaheline uks on kaetud hiljem väljast laudvoodri ja seest vineerplaadiga  
(Fotod: Karmo Tõra 2024)

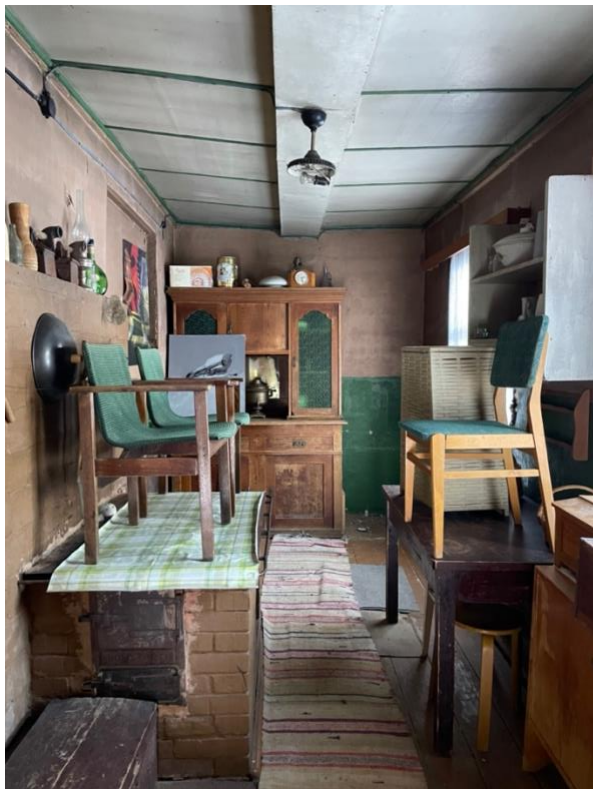
Laed nii toas kui köögis on kaetud (ilmselt hilisemal perioodil) värvitud õhukeste vineerplaatidega. Värvitud tõenäoliselt õlivärviga. Värvitoon: valge. Köögis on vineerplaatide vuugid kaetud tumeroheliste peenikeste puitliistudega.

33. Köögi lagi - vineerplaadid-liistud  
(Fotod: Karmo Tõra 2024)

Vahelae pealt eemaldada mustuse ja „kultuurikiht“. Vahelae alt eemaldada hilisemalt paigaldatud vineerikiht. Hinnata talade ja vahelaudise olukorda ja sobivuse korral rohkem mitte midagi teha.

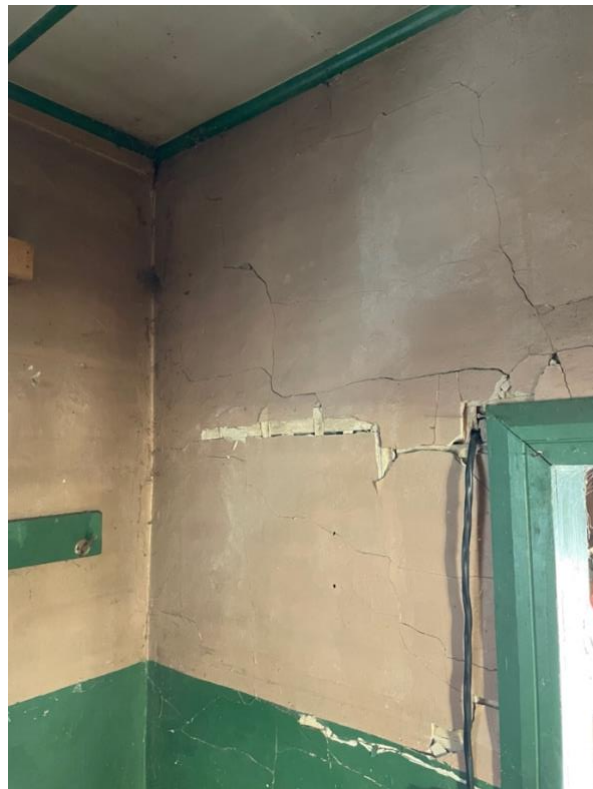
34. Köögi krohvitud seinad

Seinad on köögis krohvitud savikrohviga ja värvitud õlivärviga. Värvitoon seinä ülaosas pruun, alaosas tumeroheline. Sama pruuni õlivärviga on köögis kaetud ka pliit ja soemüür. Krohvimisel on kasutatud laastudest krohvimatti.

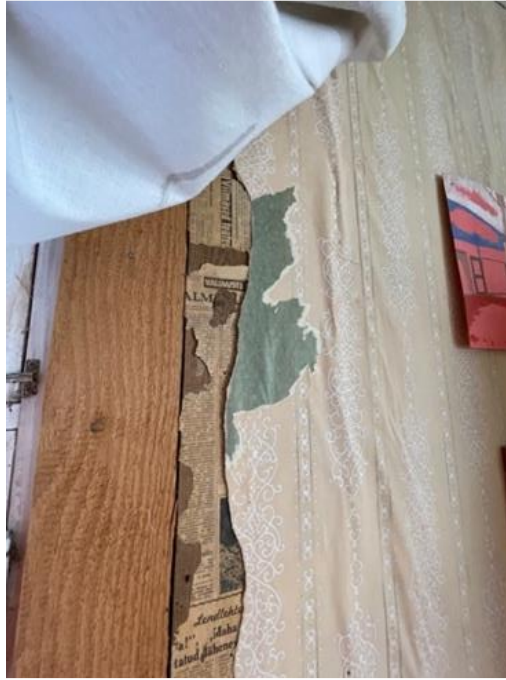
Toas on seinad kaetud tapeediga. Praegu seinas olev kollane valge mustriga tapeet pärineb tõenäoliselt 1970-datest. Pealmise tapeedikihiga all on tuvastatav vanem sinakasroheline tapeet ja selle all vanad ajalehed, mis on kleebitud otse aluslaudisele. Üksikutes kohtades on märgata ka aluslaudise silumist õhukese krohvikihiga.

35. Toa tapeet koos aluskihtidega (Foto: Karmo Tõra 2024)
