## Metsa Kristjani talu

Ajalooline ülevaade, hoonete seisukorra hinnang ja soovitused säilitamiseks

Laadjala küla, Saaremaa vald

2023/2024 õppeaasta  
Arhitektuuri konserveerimise ja restaureerimise täiendkoolituse lõputöö

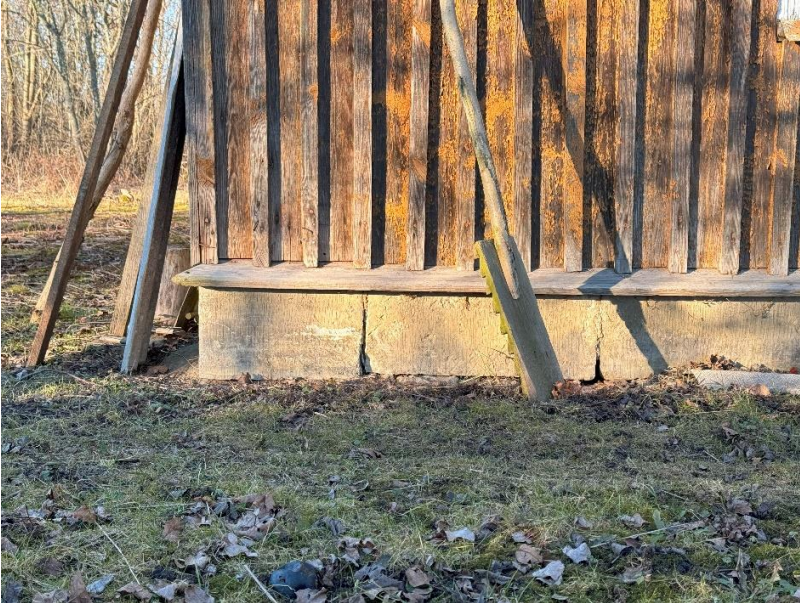
Hoone vundament koosneb elamu sokliosas tahatud dolokiviplokkidest (ill 13), mis on laotud looduskividest vundamendile. Vundament on välisel vaatlusel kuiv ja hästi säilinud. Maja taga sokli kõrgus väheneb maapinna tõusu tõttu hoone keskosa juures. Rehala osas on kivimüürid laotud otse looduskivi vundamendile.

13 Sokliosas tahatud dolokiviplokkid. (Autori foto)

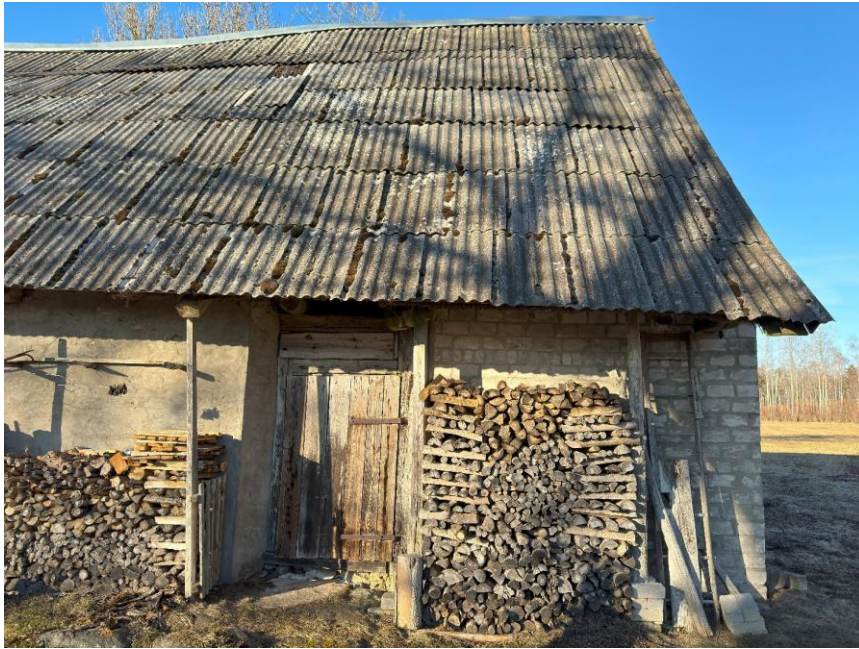
Rehala poolel on välisseinteks paekivimüüritis nii tagafassaadis kui esifassaadis. Hoovi pool on paekivimüüritis kaetud tsementkrohviga (ill 14) ning seespool on müüritis nišš (ill 15), mis võib olla kinnimüüritud aknaava. Tagaseinas olev paekivisein on laotud sarnases tehnikas (ill 16 ja 17). Tegemist on vanade paekivimüüridega algse rehielamu koosseisust. Kivist tehtud müürid viitavad sellele, et mõisa ajal oli tegemist jõuka taluga, kuna enamasti piirduti palkehitistega. Müürid on heas seisukorras ja pragusid ega vajumisi ei esine. Rehala teise otsa algsed seinad on lammutatud, võimalik, et kivimaterjali kasutati elamu vundamendi ning saunahoone paekivist osa ehitamiseks.

14 Esifassaadis krohvitud paekivisein, laudauks ja silikaatmüüritis. (Autori foto)

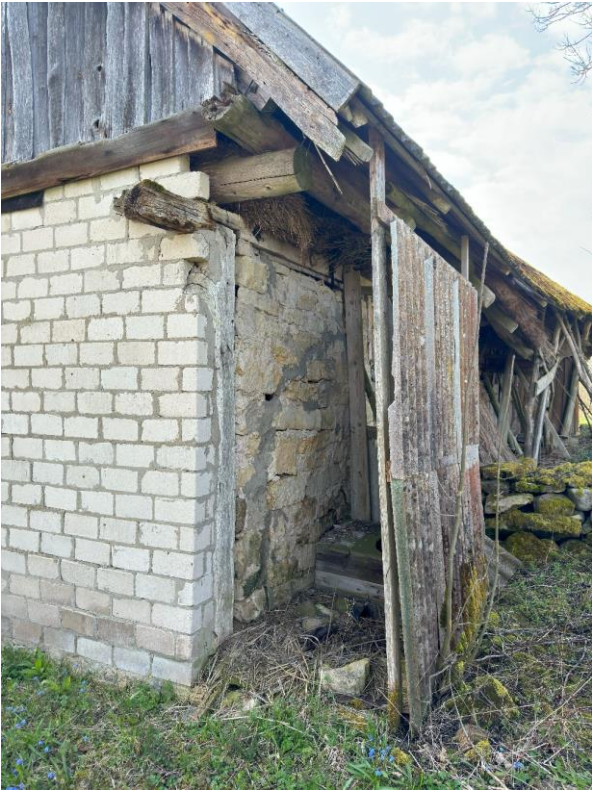
Hoone kirdenurgas on puitpostide ja -sillusega ava (ill 19 ja 21), mis on kinni müüritud ilmselt elamu ümberehitamise ajal ning selle juurde on ehitatud välikäimla (ill 18). Müüritis on selles kohas sisemises kihis varisenud (ill 20), ilmselt on põhjuseks ebakvaliteetne ehitus ning vajumine käimla augu tõttu. Müüritise pragusid on tsementmördiga parandatud.

18 Kirdenurka ehitatud välikäimla. (Autori foto)

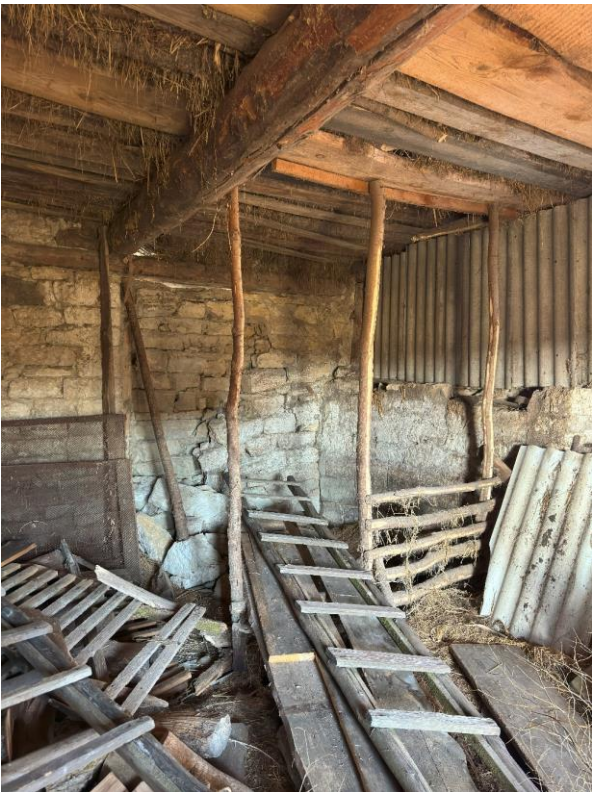
20 Seest on müür varisenud. (Autori foto)

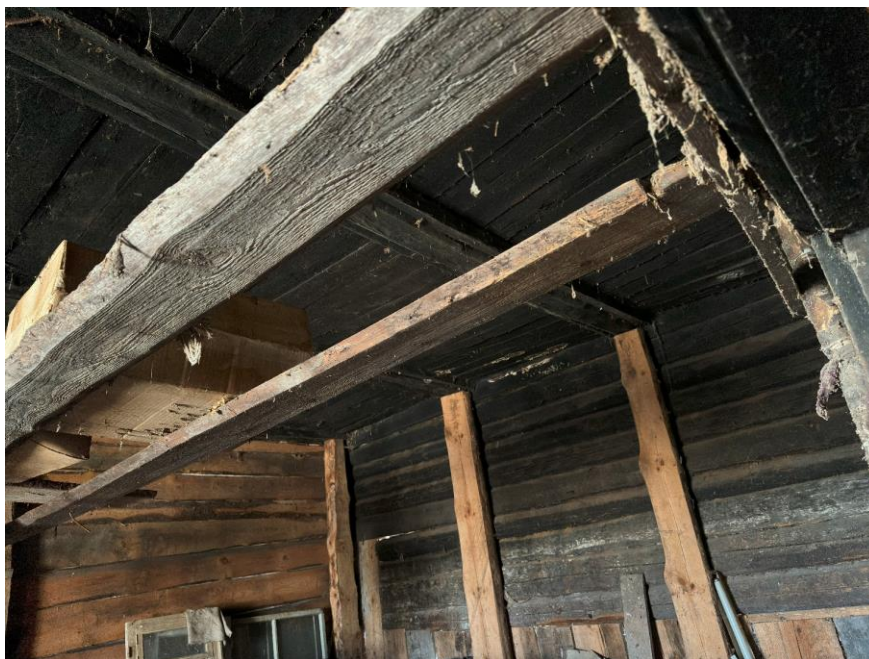
Rehetoa seinad on rõhtpalkseinad (**ill 25**), millest rehala ja rehetoa vahelise seina sisepind on tahmand ning ka põhjapoolses välisseinas on ülemine osa seinast tahmand pinnaga (**ill 26**). See annab märku, et tegemist on algse rehetoa seintega. Arvatavasti on alumised palgid kahjustuste tõttu eemaldatud ning seiniosa kindlustatud püstpalkidega (**ill 27**). Hoovipoolset seina sisepinda ei

26 Rehetoa põhjapoolne sein toetatud püstpalkidega, alumised palgid eemaldatud. (Autori foto)

Täpsemalt on vaja uurida elamu palkseina osa, selleks tuleks eemaldada viimistluskihid ning kontrollida palgi seisukorda tervel hoonel. Kahjustuste esinemisel tuleks teha asendused ja proteesimised. Kahjustuste ulatust võiks arvestada ka plaanilahenduse muutmisel ja kaasajastamisel, võimaldades näiteks suuremaid avasid. Rehetoa seinad ja lagi võiksid säilida võimalikult algupärasena, puhastada ja konserveerida. Võimalusel taastada ruumiplaneeringus rehetoa maht.

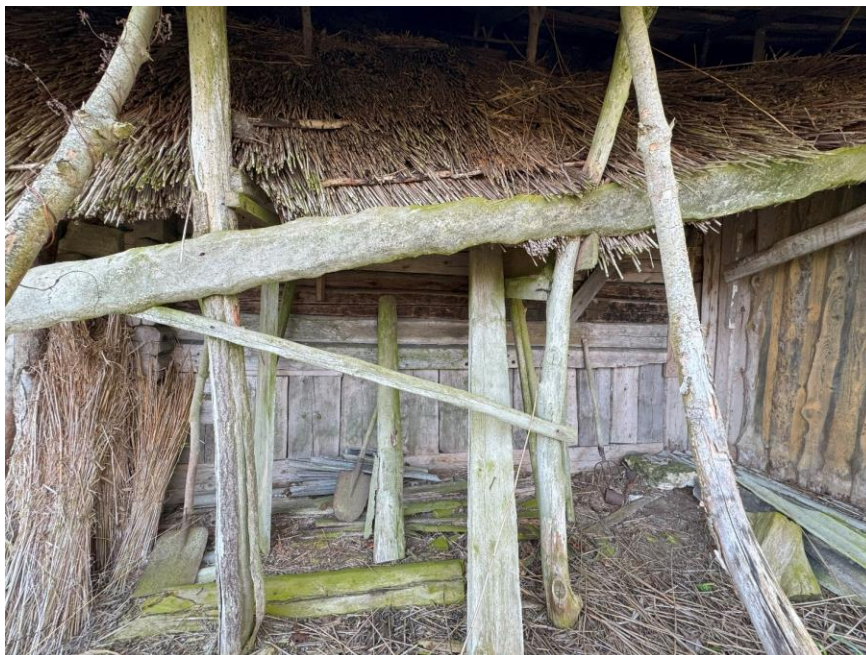
27 Rehetoa tagumine sein paigatud püstpalkidega. (Autori foto)

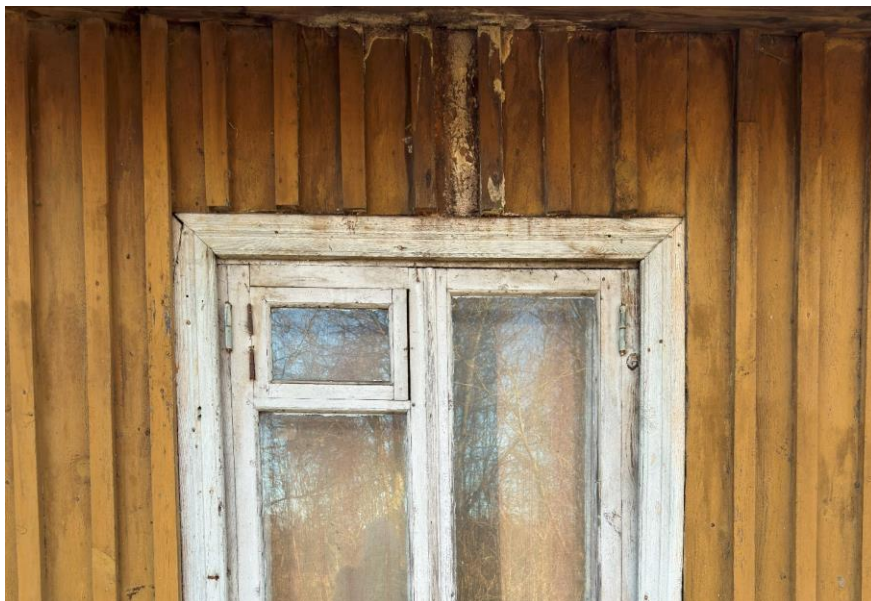
Ülejäänud elamu osas on väline palksein kaetud laudvoodriga ja seega konstruktsiooni seisukorra hindamine raskendatud. Kuna rehetoa seinas ja rehala otsaseinas on kasutatud püstpalki, ei ole välistatud, et ka elamu osa on püstpalk-konstruktsioonis ehitatud. Põhjapoolse toa akna kohal on näha niiskusest tingitud biokahjustust (**ill 28**), mis on põhjustatud katusest läbi imbunud veest. Selle kohapeal eterniitkatuse roo peal lõpeb ning vesi ja lumi on moodustanud akna kohale justkui renni (**ill 29**). Võib arvata, et kahjustus on laiem ning kuna katusekate on puudulik, võib niiskuskahjustusi esineda ka mujal. Selleks, et tarindi seisukorda hinnata, tuleks eemaldada viimistluskihid nii sees kui väljas.

28 Veekahjustus akna kohal. (Autori foto)

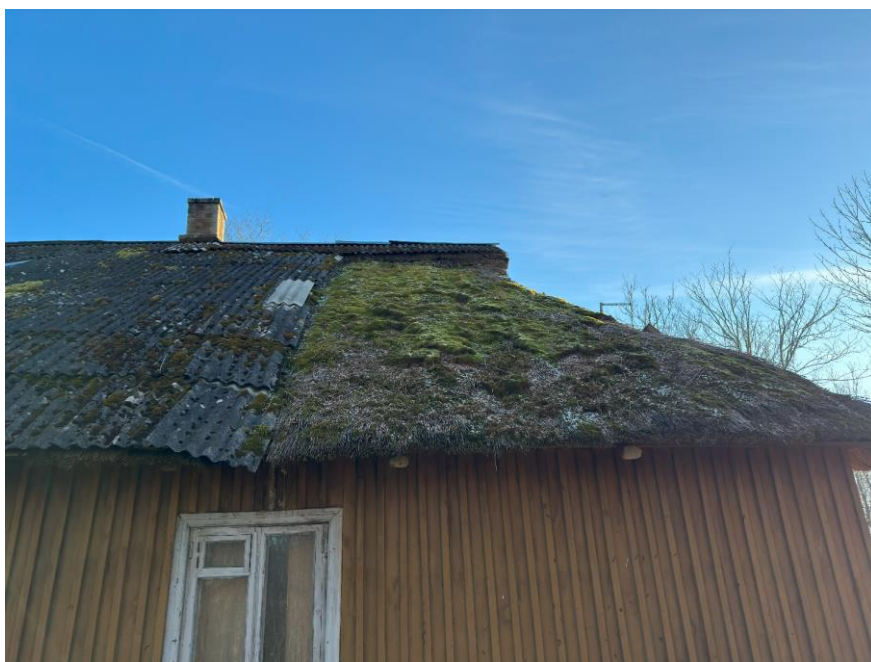
29 Eterniidi puudumine ja hooldamata rookatus tingivad niiskuskahjustusi. (Autori foto)

Katuse seisukord on üsna kehv. Läänepoolsel otsal (ill 36) ja hoone loodeosas (ill 29) roo peal eterniiti praktiliselt pole ning roog on õhuke ja sammaldunud. Sarikatel esineb niiskuskahjustusi, mõni sarikapaar on värvuselt täitsa must. Mitmel pool on läbivajumisi ning konstruktsiooni liitekohad on avariilised (ill 38 ja 39). Pennide kinnituskohad on kohati lahti, sarikaid on laudade abil toetatud (ill 33).

Kõige probleemsem on elamu katus, mille konstruktsioonil on niiskuskahjustusi ning katusekate on puudulik. Hoone katus restaureerida, taastada võiks algupärase rookatuse mõlema kelbaotsaga. Hinnata katusekonstruktsiooni seisukorda ning kahjustunud osad asendada. Rehala osas tuleks välja vahetada kahjustunud laetalad. Pööning tuleb kindlasti puhastada ka pudisenud õlgedest ja roost ning kontrollida ka ülejäänud vahelae seisukorda. Kuni ehitustööde kavandamiseni võiks katuse konserveerida, et vältida katusekonstruktsiooni edasist kahjustumist ja lagunemist.

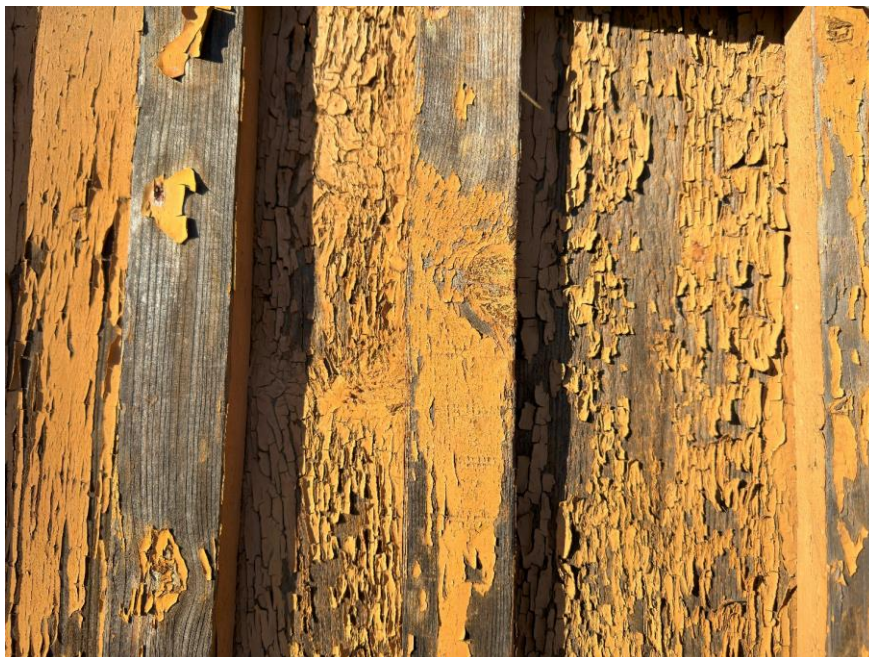
Elamuosa välisvoodrina on kasutatud katteliistuga laudisetüüpi, kus külg-külje kõrval olevate laudade pilu peale pandi kitsam liist (ill 30). Tõenäoliselt on hoone praeguse laudisega kaetud sajandi keskpaiku, kui vahetati ka aknad moodsamate vastu. Laudis on värvitud kollase keeduvärviga, mis on päiksepoolsetel külgedel tugevalt koorunud. Fassaad on pikalt jäänud hooldamata.

30 Fassaadilaudiselt kooruv värv. (Autori foto)

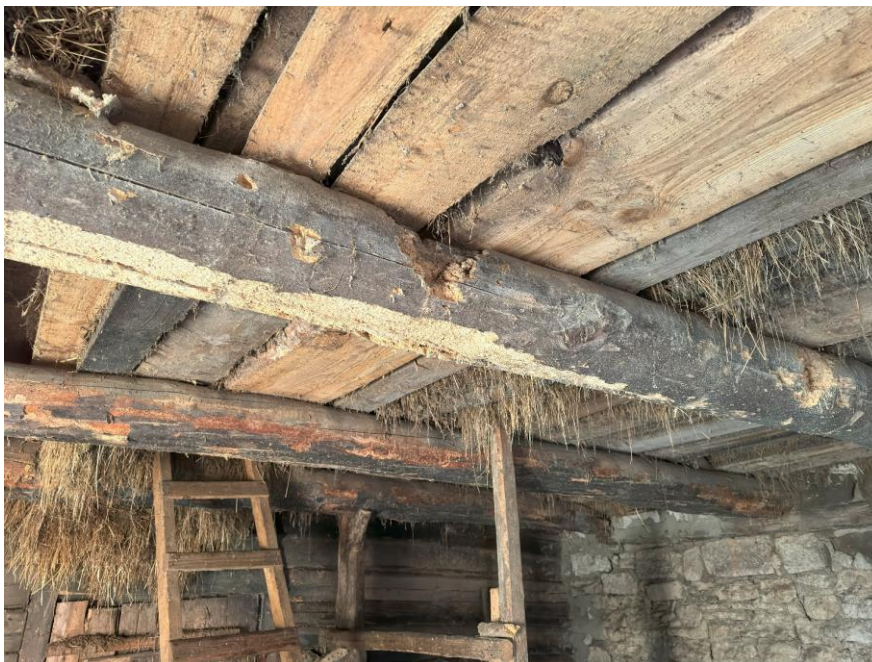
Hoone vahelagi toetub risti majaga asetsevatele puitpalkidele. Rehala osas on näha vanema paekivimüüri peale toetuvaid palke, mis võivad olla algse rehemaja aegsed. Palkide peale on paigaldatud laudad. Vähemalt ühel laetalal on näha laialdaselt mardika kahjustusi (ill 31), puidu ristlõige on paljudes kohtades peeneks tolmuks muutunud. Kahjustunud tala kandevõime on seega puudulik ning vajab väljavahetamist.

31 Rehala lagi, mardika kahjustused laetaladel. (Autori foto)

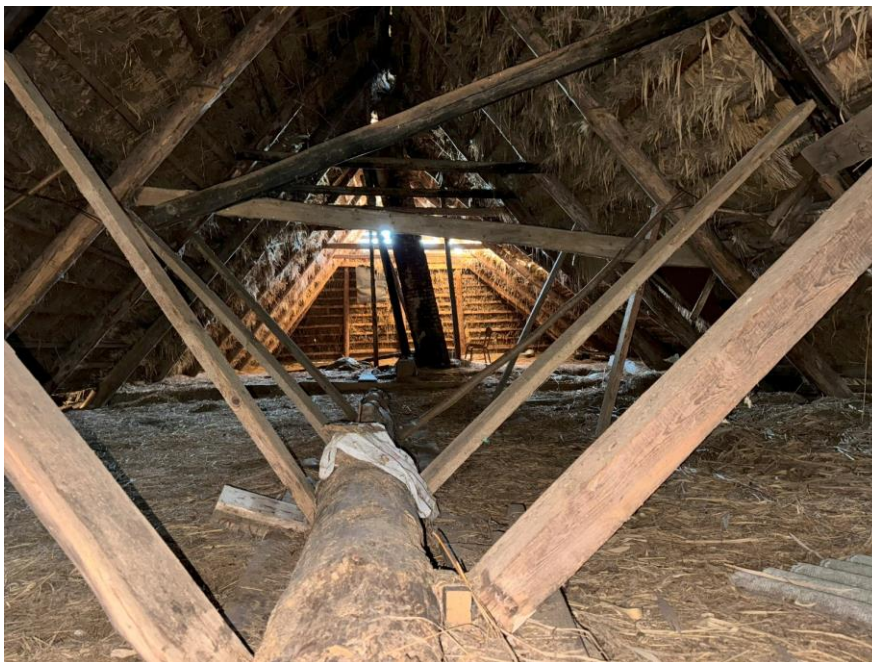
33 Pööning, tagapool näha eluruumide kohal lae tasapindade vahe. (Autori foto)

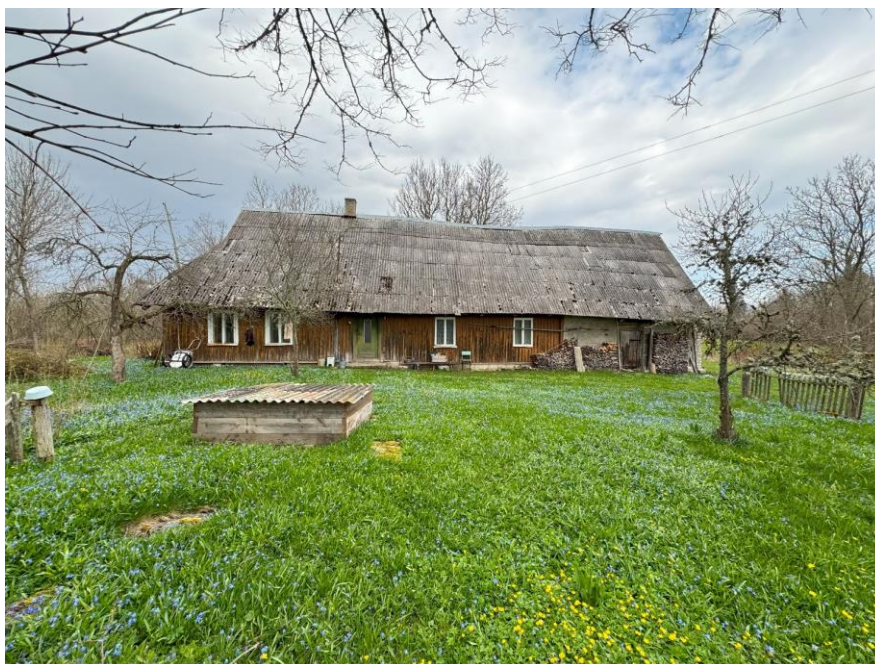
Hoone katuse näol on tegemist ümarsarikatele toetuva rookatusesga, mis on sajandi keskpaiku kaetud eterniidiga. Elamupoolses otsas on säilinud unka-auguga kelpkatus, rehala ots on vormistatud sirge viiluna. Kuna hoone elamu poolel astmeliselt laieneb, on ka räästas sujuvalt kaugemale viidud, sarikanurka langetades. Harjajoon on jäetud ühele joonele – rehala otsas keskel, elamu otsas seega veidi nihkes. Katuse harjajoon ja räästajoon on üsna lainelised (ill 34 ja 35).

34 Katusejoon lainetab nii harjal kui räästal. (Autori foto)

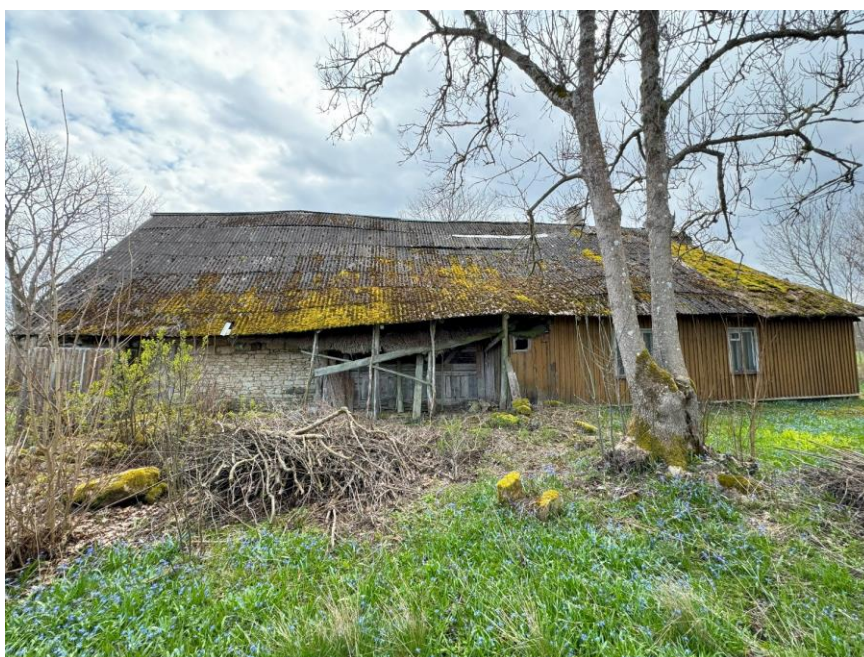
35 Maja taga on räästast ja roogu rehetoa kohal toestatud. (Autori foto)

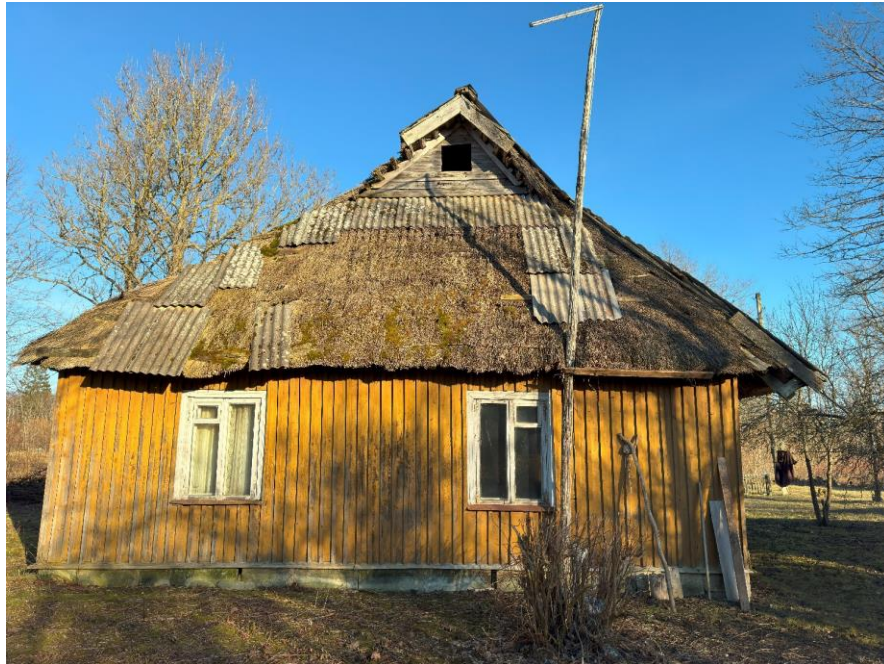
**36** Unka-auguga kelpkatus ja puudulik katusekate. (Autori foto)

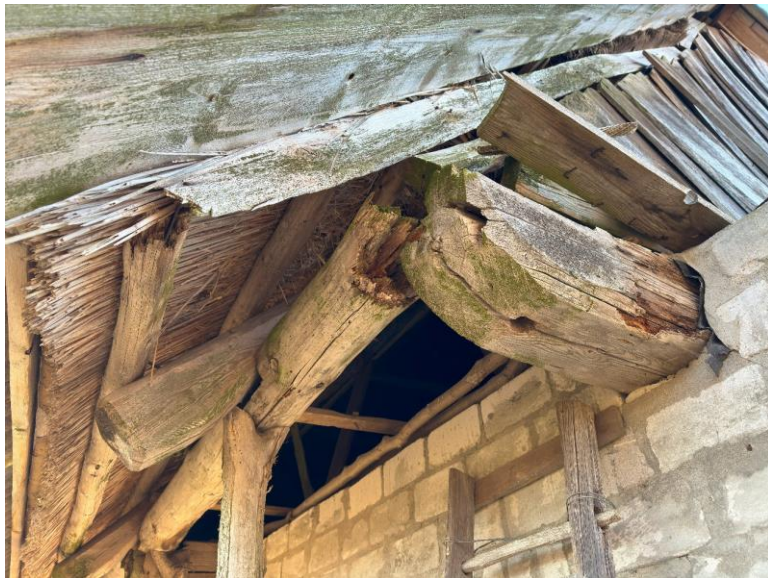
38 Räästatala väljavajumine. (Autori foto) 39 Murdunud räästatala ja ühenduskoht. (Autori foto)

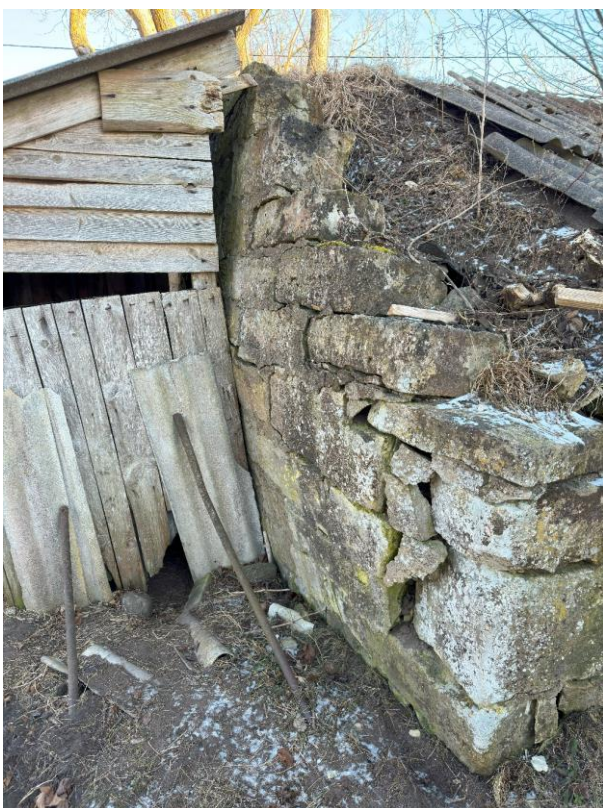
Keldri kivisillusele on raiatud aastanumber 1937, mil võidi keldrit renoveerida (ill 69). Kelder võib olla ka varasem ning võimalik, et markeeritud juba 1867. a kaardil (ill 7). Osaliselt maa sisse rajatud keldril on mätaskatus, mida on lisaks kaetud eterniiditahvlitega, ning ukseava kuivana hoidmiseks on keldriukse ette ehitatud puidust kuut, mis on ilmselt hiline lisandus vihmavee eest kaitsmiseks (ill 68). Keldri eesmine kivisein on välja vajunud (ill 70) ning sein ja katuse vahele tekkinud vahest pääseb sisse vihmavesi. Tagaküljel on väljavajumist aidanud vältida sein äärde kuhjatud kiviaed (ill 71). Katuse muldkeha ei ole sisse varisenud, seega sisemine võlvlagi on heas seisukorras.

70 Keldri seinä väljavajumine. (Autori foto)

Keldri esine müür tuleks võimalusel uuesti laduda ning korrastada ka mätaskatus. Võlvlae peale võiks lisada hüdroisolatsiooni ning seejärel haljastuse kihid. Ukseesine lahendada selliselt, et vesi keldrisse ei valguks.
