EESTI KUNSTIAKADEEMIA

Maria Helena Sõnajalg

Vana paekivi hoone Kostiveres – ajalooline ülevaade ja konserveerimise - restaureerimise ettepanekud

Mõisa tee 10, Kostivere alevik, Jõelähtme vald, Harju maakond

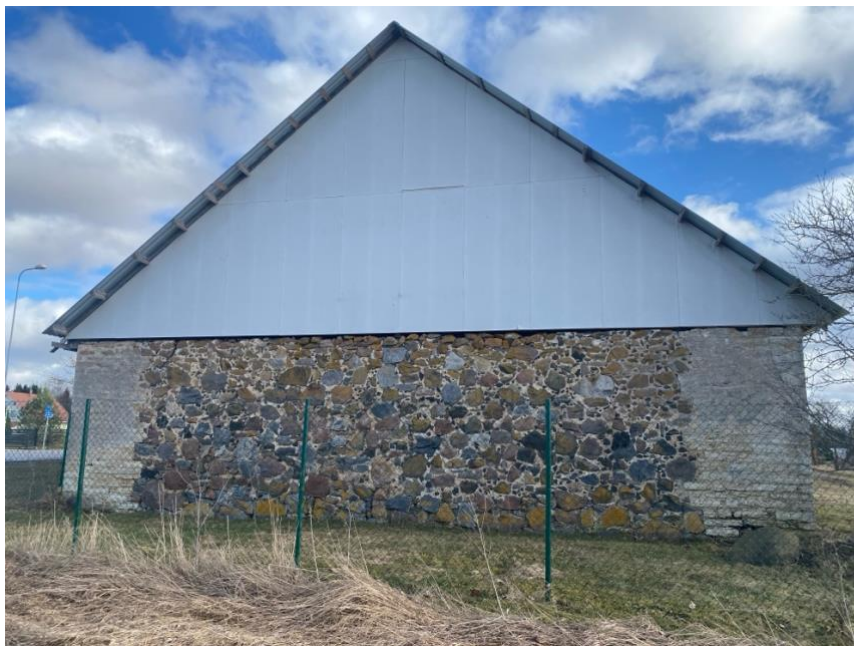
Pilt 8 Loodepoolne maakivist ja paekivist otsasein ning konstruktsioone kaitsev ajutine kergsein ja katus

Loodepoolse külje viilualune on kaetud ajutise seinaga, mis kaitseb vanu konstruktsioone ning siseruume sademete eest. Samuti on hoone loodepoolse osa katuse sarikad vahetatud uute vastu ning kaetud katuseplekiga.

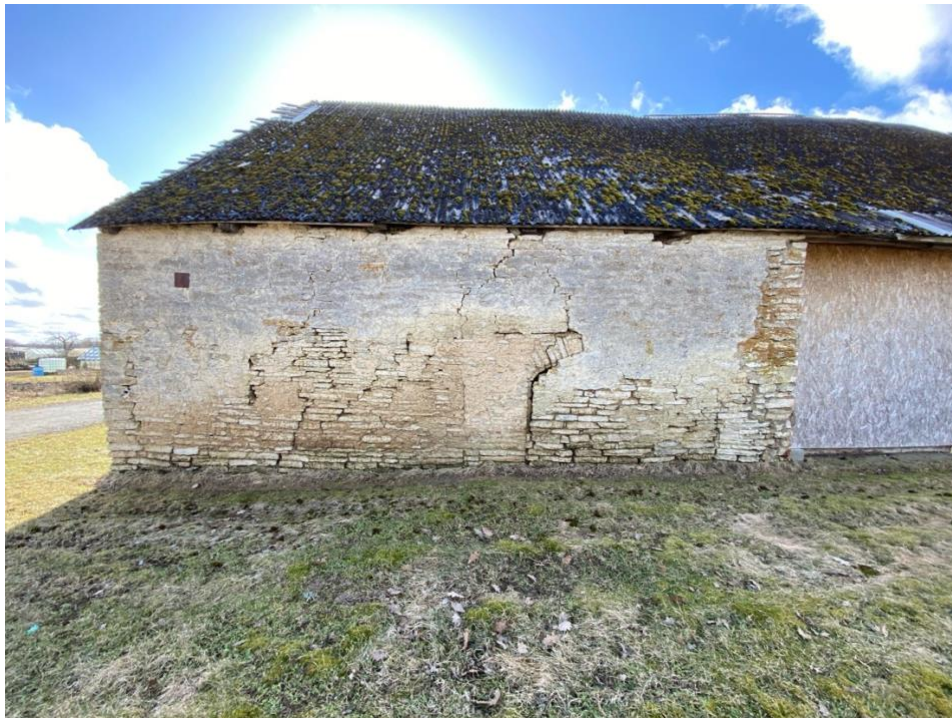
Hoone kirdepoolse külje vasakpoolses osas (Pilt 23) joonistub paekivi müüris välja paekividest laotud võlvuks, mis on hiljem paekividega kinnimüüritud. Suur osa müüri katvast korhvist on mahalangenud, ka kivide vuugitäide on osaliselt puudu. Rohkem lubikrohvi on säilinud müüri ülemises osas, kuid ka seal võib krohvis näha suuremaid pragusid, ilmselt on müüri alumise osa krohvikihiti kahjustanud sademed ning kapillaarvesi. Krohvi on säilinud veel kirdepoolse külje keskosas (Pilt 27) ning kagupoolses küljes (Pilt 28, 29).

Paekivi müüris väljajoonistuv võlvuks (Pilt 23) on umbes 1,5 meetrit kõrge, kuid arvestada tuleb sellega, et maapind nii väljas kui hoones sees on tõusnud umbes 30 sentimeetrit. Müüriosa, milles ukseava paikneb on osaliselt väljapoole vajunud (Pilt 25). Ust ääristavad paekivid on tahatud selliselt, et moodustuks seal kunagi asetsenud uksele süvend (Pilt 26).

Pilt 23 Hoone kirdepoose külje vasakpoolne nurk kinnimüüritud ukseava ja säilinud lubikrohviga otsevaates

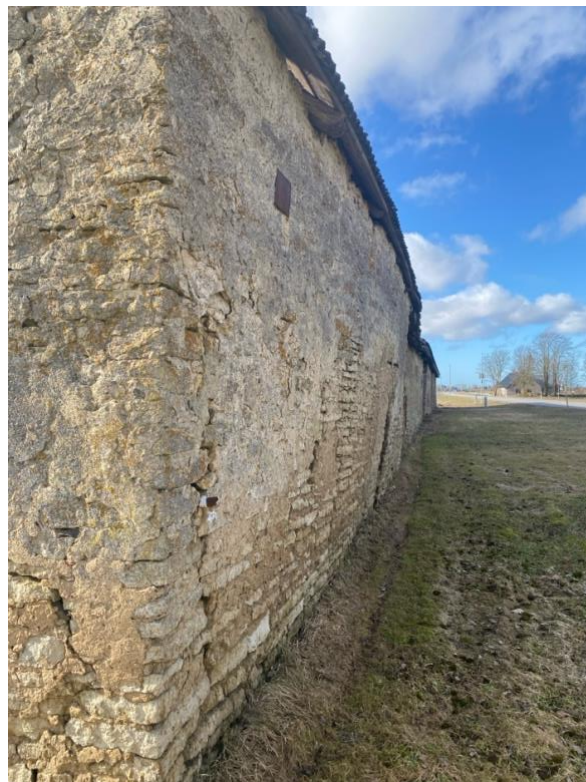
Kohati on ka näha, et paekividest müüri vuukides on kasutatud erineva koostisega mörti, selle viitab mörtide värvitooni erinevus (Pilt 24). Alumises kihis olev mört on kollasem ning näib sisaldavat rohkem liiva, samas kui selle peal olev hilisem mört on valkjam ning peenema teraga.

Pilt 24 Hoone kirdepoose külje vasakpoolne nurk külgsaates

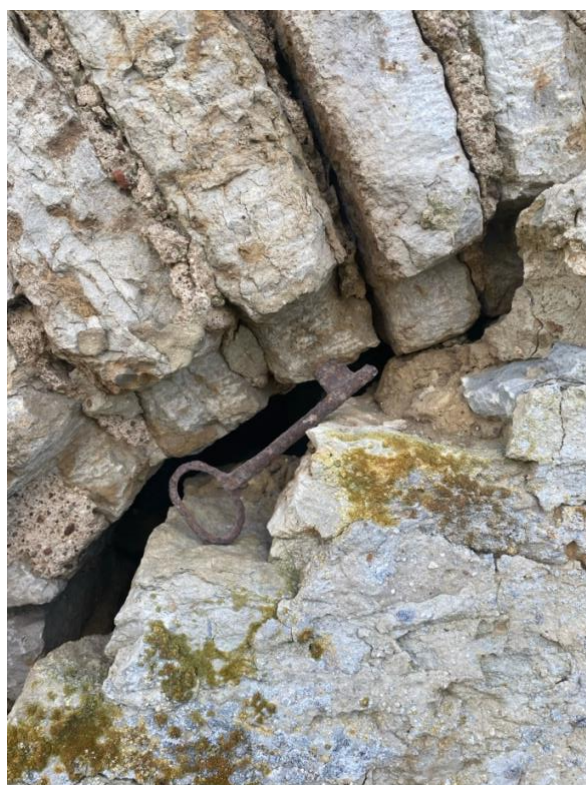
Kinnimüüritud ukse lähedusest maa seest on leitud vana võti (Pilt 26), mis võis kuuluda antud uksele.

Pilt 26 Hoone kinnimüüritud võlvkaarega ukseava serv ning hoone mõnele uksele kuulunud võti

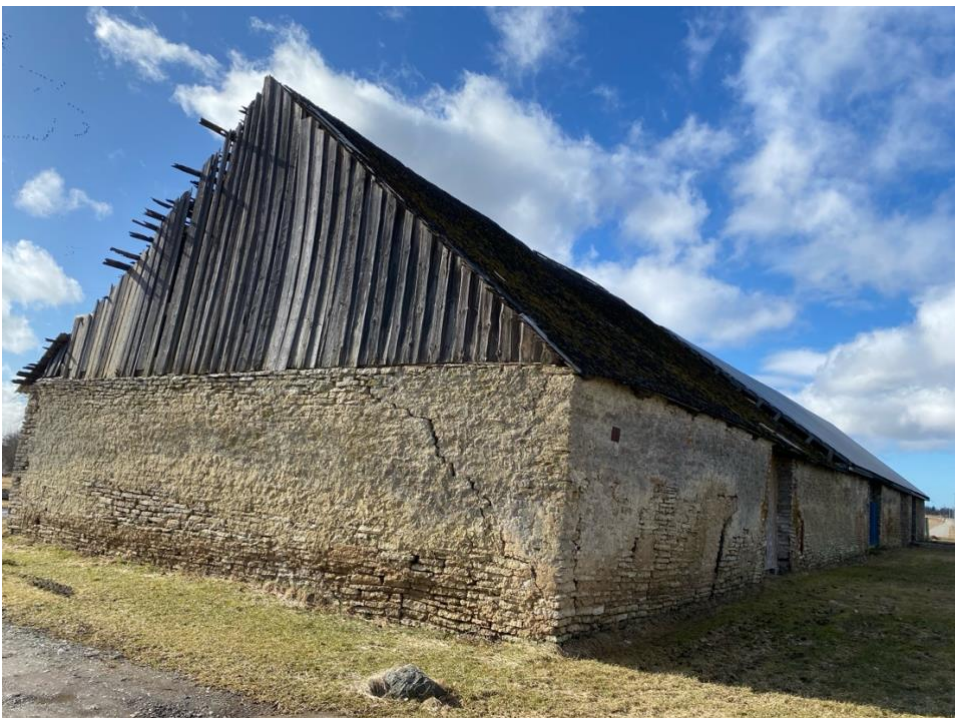
Pilt 28 Hoone idapoolne nurk

Hoone idapoolse nurga ning kagupoolse külje paekivist müür tuleks toetada, et ennetada seinakokkuvarisemist.

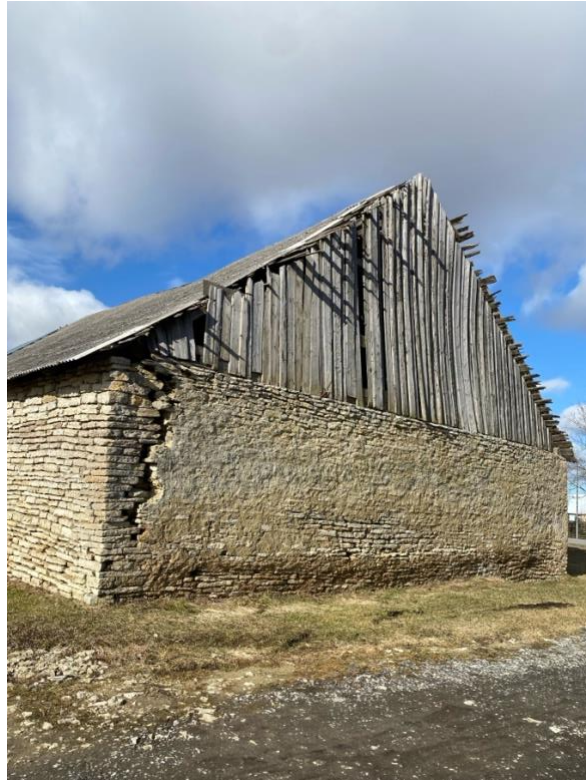
Pilt 29 Hoone kagupoolne külg

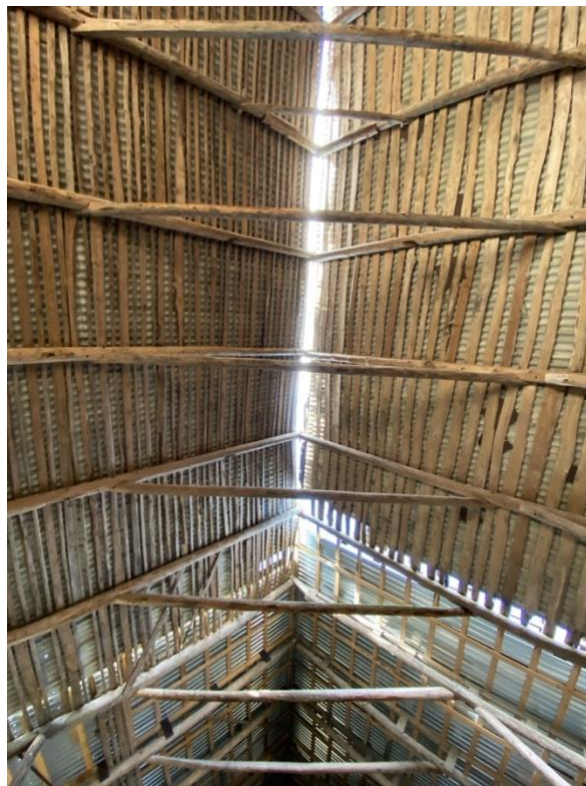
Hoone kagupoolse otsa sisemisel poolel on näha vanu katusekonstruktsioone (Pilt 30, 31). Nõukogude ajal oli katusele pandud eterniit, praeguseks katab hoone loodepoolset osa uus katuseplekk ning kagupoolset osa, kus on säilinud vanad katusekonstruktsioonid, katab veel eterniit.

Pilt 31 Hoone kagupoolse osa algsed katusekonstruktsioonid

Hoone kagupoolne katus, mis hetkel on eterniidiga kaetud, kuid kus on säilinud vanad katusekonstruktsioonid, tuleks katta uue katuseplekiga ning vajadusel tuleks vanu katusekonstruktsioone toetada. Ühtlasi tuleks kaitsta kagupoolset viilualust laudist, selle võiks eemaldada, viimistleda ning uuesti paigaldada, kindlasti vajab see korralikku räästast, et peatada edasised ilmastikust tingitud kahjustused.

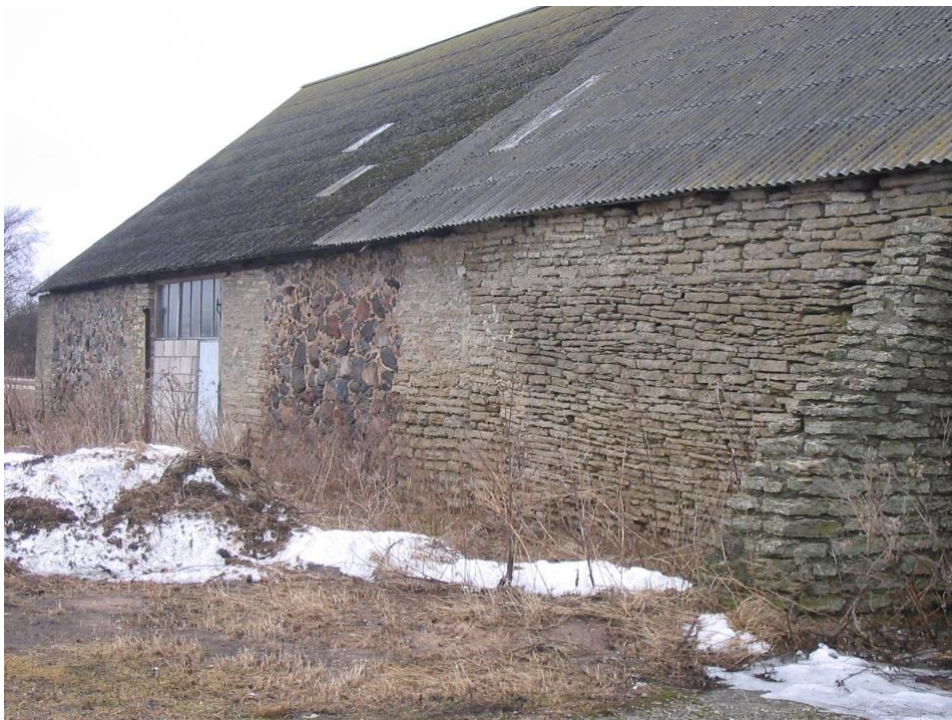
Hoone edelapoolse külje paekivimüür oli suuremate kahjustustega, kui kirdepoolne külg. Teda on, et 2006. aastal oli hoone kagupoolne paekivimüür veel terviklikult säilinud (Pilt 36), kuid on nüüdseks suures osas lammutatud ning asendatud silikaattellistega (Pilt 37), millesse on jäetud ka aknad, mida muidu hoonel originaalis teadaolevalt ei olnud. Lisaks on hoone edelapoolisel küljel nõukogude ajal ehitatud betoonist estakaad (Pilt 37).

Pilt 36 Hoone edelapoolne külg aastal 2006

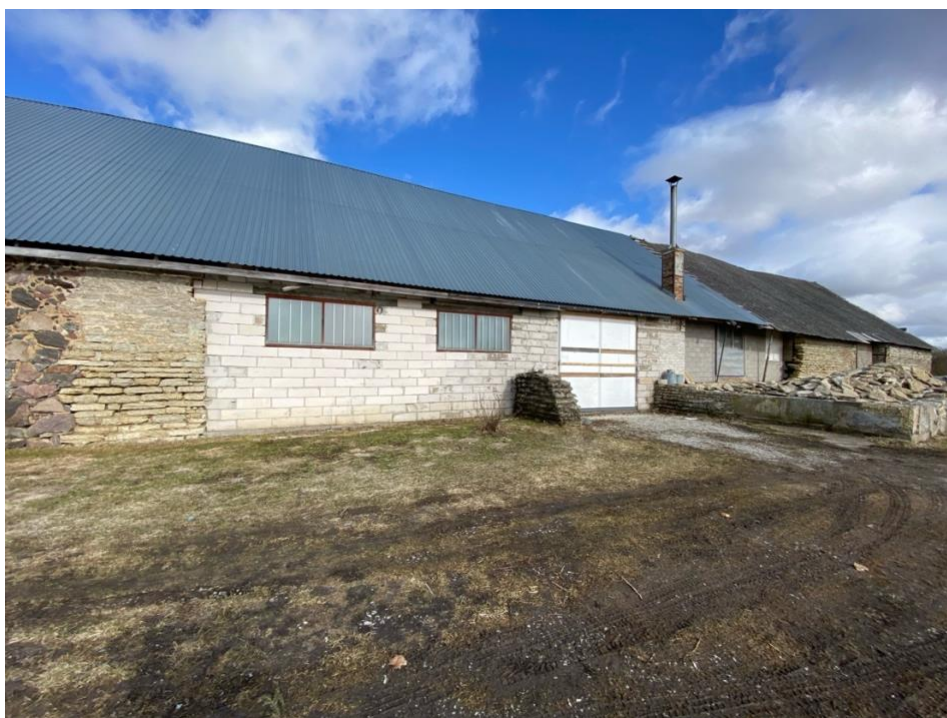
Pilt 37 Hoone edelapoolne külg aastal 2024

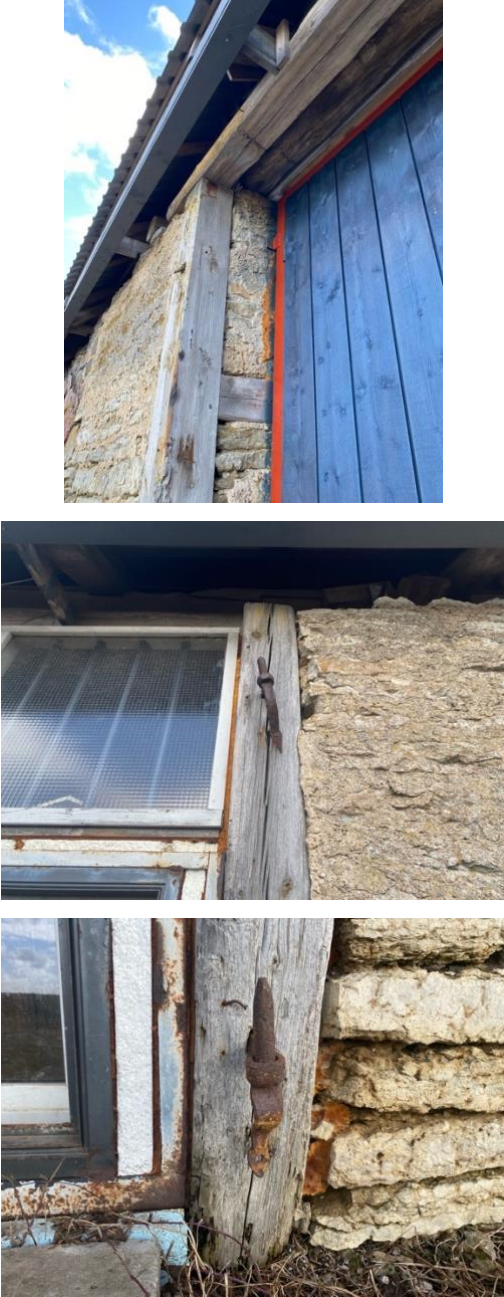
Säilitamist väärt detail	Foto detailist	Milles seisneb väärtus ja kuidas säilitada
<p>Hoone vanima osa kaks algset laia ukseava koos algsete puidust tenderpostide ja nendele kinnitatud hingekonksud.</p>

<p>Need on hoone ühed vanimad puitdetailid, millel on säilinud ka algupärased hingekonksud. Puitdetailid tuleks protsessida, kust tarvis, ning viimistleda puitu kaitsva viimistlusvahendiga.</p>

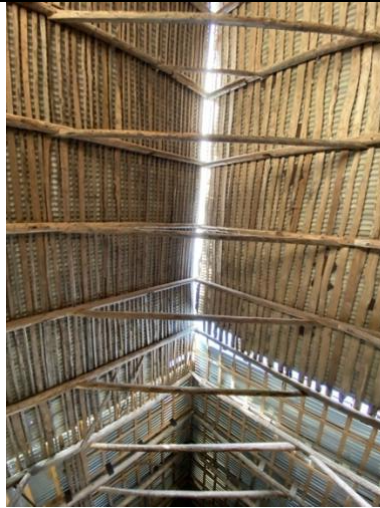
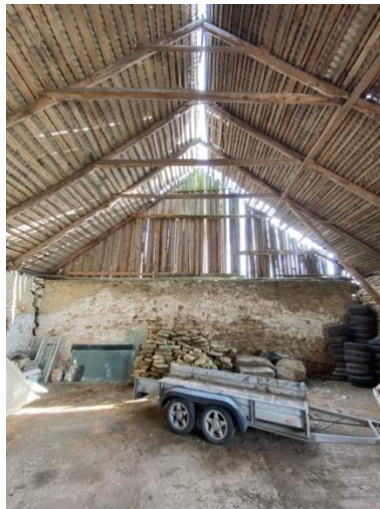
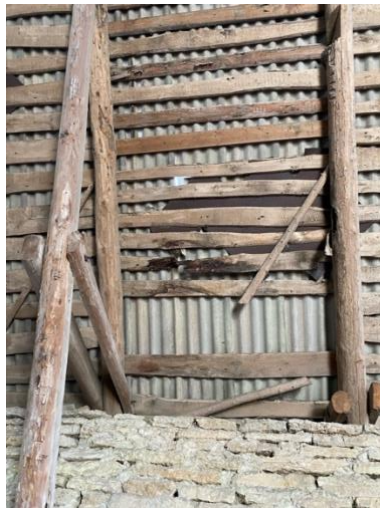
Hoone kagupoolsed
algsed
katusekonstruktsioonid.

Algseid
katusekonstruktsioone
tuleks toetada ning
need vajavad
katusekatte
väljavahetamist, et
tagada ka edaspidine
säilimine.

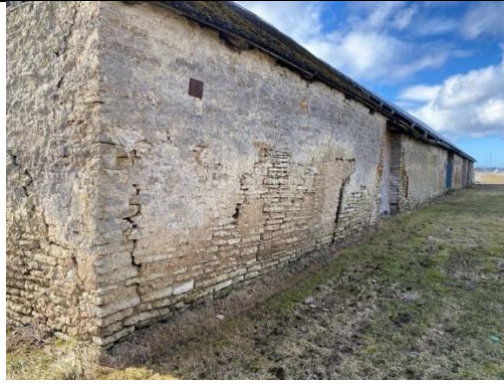
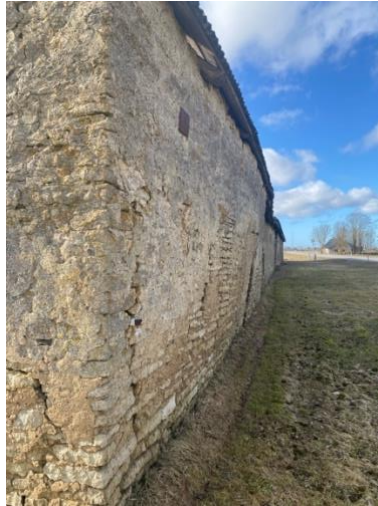
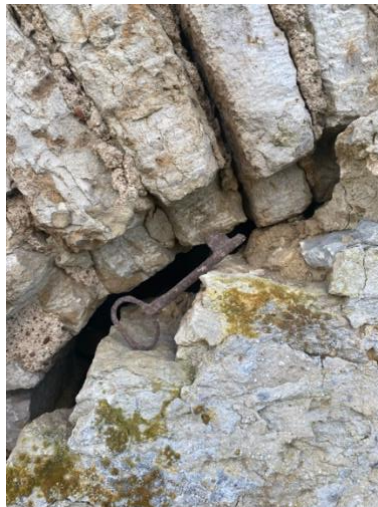
Hoone kagupoolsed
paekivist müürid koos
tahatud kividest
võlvuksega.

Paekivimüürid vajavad
toestamist ning kohati
tuleks müür uuesti
laduda, et vältida selle
kokkukukkumist.
Tahatud kividest
võlvukse sisse laotud
müür tuleks lahti võtta,
et paremini ukseava
eksponeerida.
Ukseavasse tuleks
paigaldada sinna sobiv
uks.

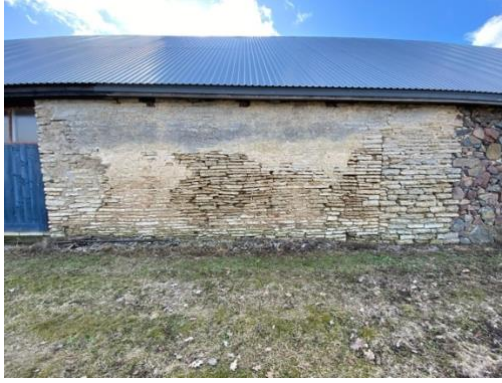
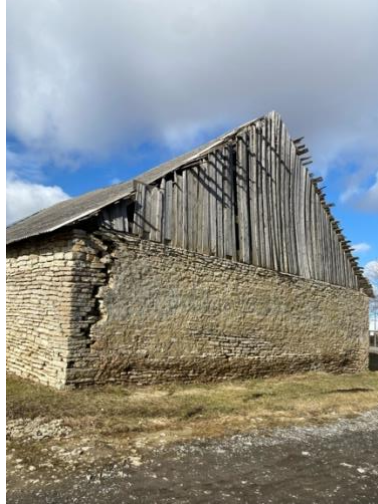
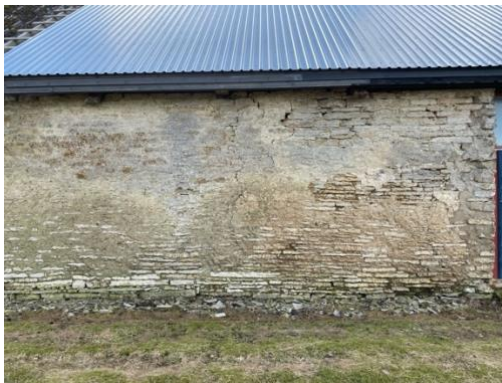
Paekivist müüre kattev
lubikrohv.

Paekivimüürid tuleks
uuesti katta
lubikrohviga, mõned
kohad, kus on vana
krohvikiht kõige
paremini säilinud, võib
eksponeerida.

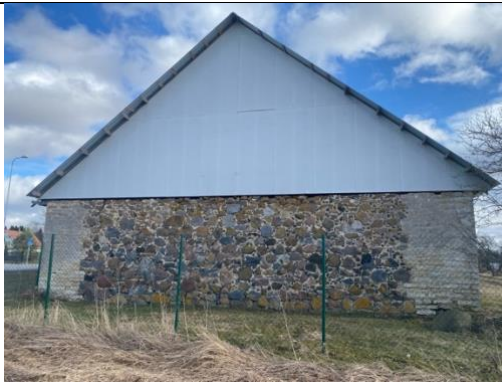
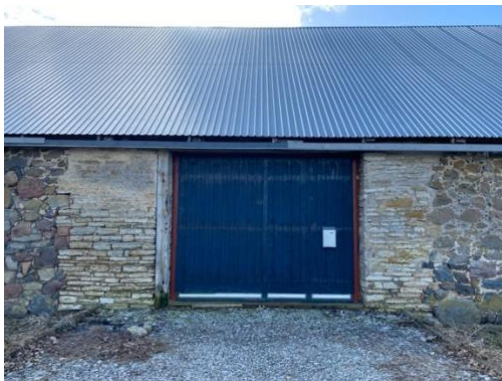
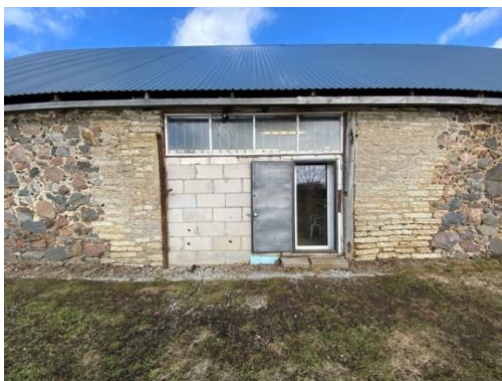
Kõik hoonel säilinud maakivimüürid koos paekivi nurkade ja uste ääristustega.

See on hoone vanim osa. Müürid on hästi säilinud, pole vajunud, ka vuugid on korralikud.

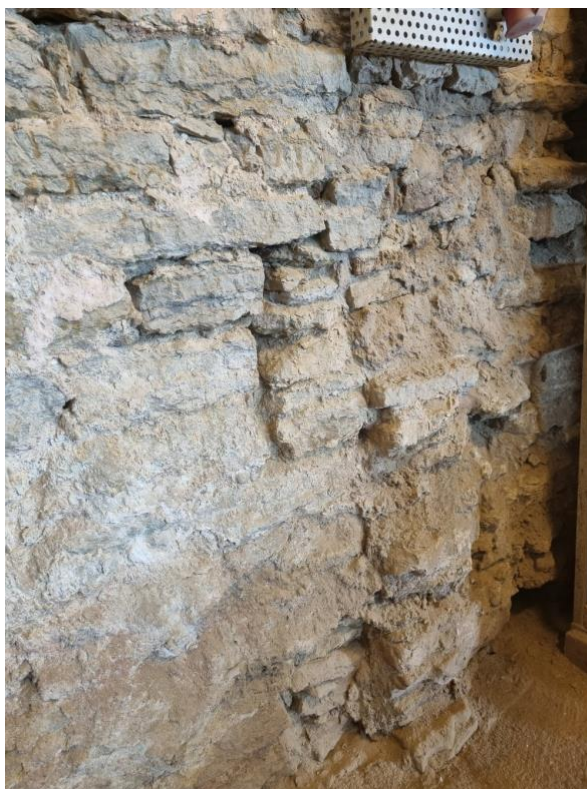
Pilt 42 Hoone vanima osa lammutatud sein nurk

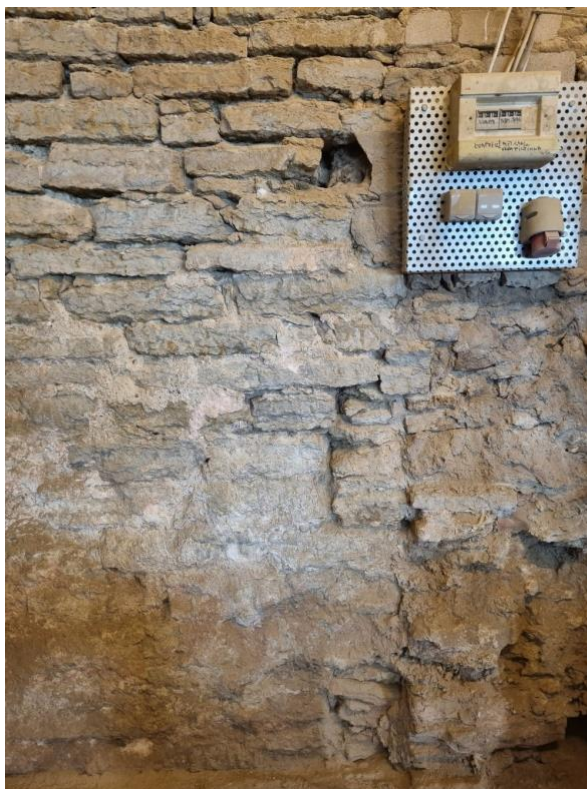
Pilt 43 Hoone vanima osa lammutatud sein nurk otse vaates
