Rootsi raudteejaama seisukorra analüüs ja ettepanekud säilitamiseks

**Rootsi raudteejaama restaureerimise ja konserveerimise probleemid ning
lahendused**

Rootsi-Aruküla, Lääneranna vald, Pärnumaa

Arhitektuuri konserveerimise ja restaureerimise mikrokraadi lõputöö

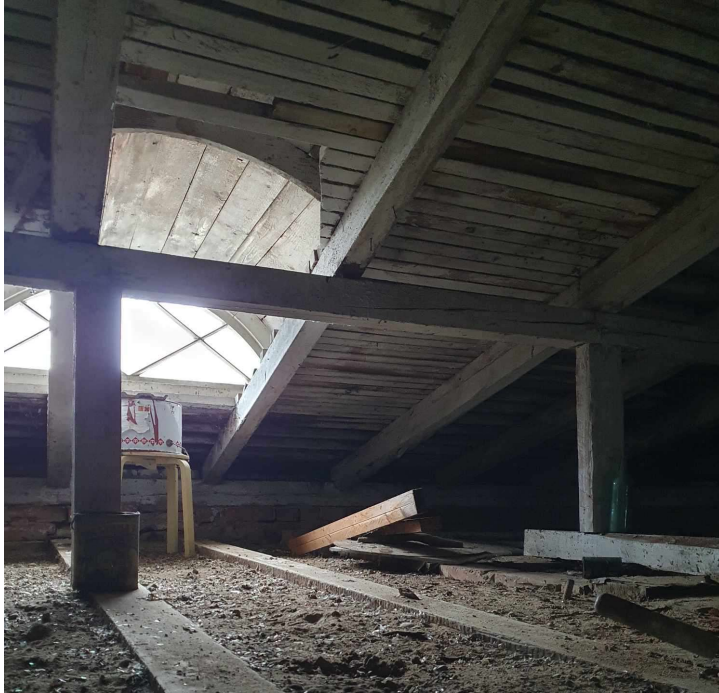
Jaamahooneel on valtsplekk katus, mis on olnud tsingitud. Kasutatud on inglise plekki. Tsink on plekilt maha kulunud ning plekk õhukeseks korrodeerunud. Kuna katus on viimase kahe aasta jooksul tugevamalt kolisema hakanud, siis võib eeldada, et osad klambrid ja naelad on läbi roostetanud ja lahti. Just need katust peal hoiavadki. Toolvärk, sarikad ja roovitus on heas seisukorras (ill 9).

Pööning (ill 9)

Valtsplekk katus vajab avariiremonti või välja vahetamist. Uue katuse puhul on probleemiks see, et tänapäevased pleki paanid on laiemad ja plekk ise õhem. Vanal katusel tuleb üle kontrollida klambrite ja naelte seisukord ja vajadusel lisada ajutisi kinnitusi pööningu poolt. Olemasolevat katust saab konserveerida. Katus tuleks puhastada amoniaagi 5% lahusega (NH₃), et biojääd eemaldada, siis üle teha roostemuunduriga (sisaldab: ortofosforhape, polüpropanool) ja seejärel värvida katusevärviga.

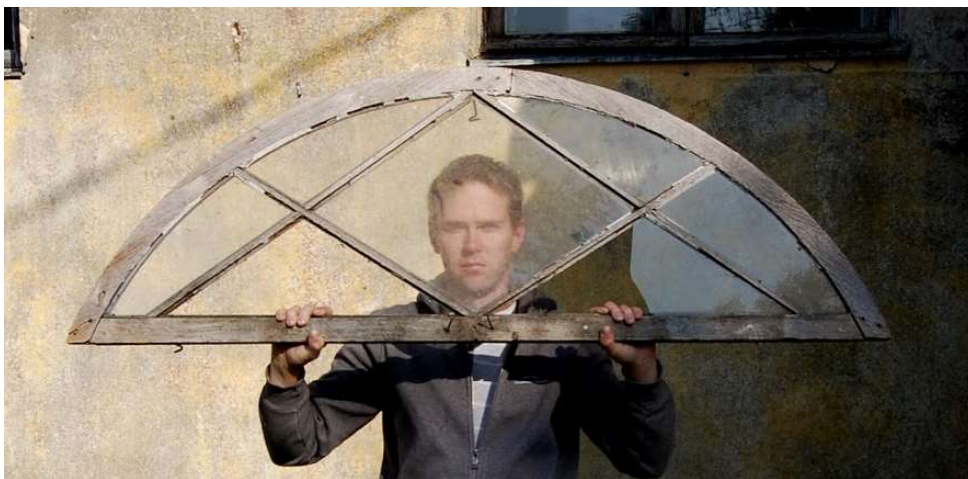
Korstnapitsid on laotud silikaattellistest ja halvas seisukorras. Pööningul on pitsid lubikrohviga kaetud. Madalal pööningul on liivakiht nii tuletõkkeks kui ka sooja hoidmiseks ja heliisolatsiooniks. Pööningul on kaks akent. Uukaken on diagonaalis ristuvate prosspulkadega kaarekujuline ehisaken, mis vaatab kunagise raudtee poole (ill 10, ill 11).

Uukaken (ill 10)

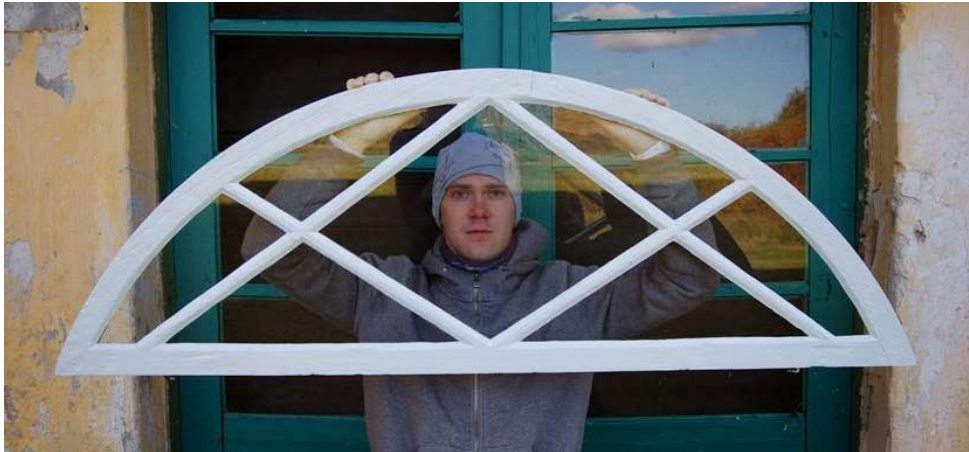
Restaureeritud uukaken (ill 11)

Hoovipoolses osas on kahese jaotusega ristkülikukujuline aken. Mõlemad aknad on restaureeritud: tehtud on puiduasendused, kititud linaõlikiti ja värvitud linaõlivärviga. Uukaken oli varastatud, aga õnnestus Lihulast tagasi osta.

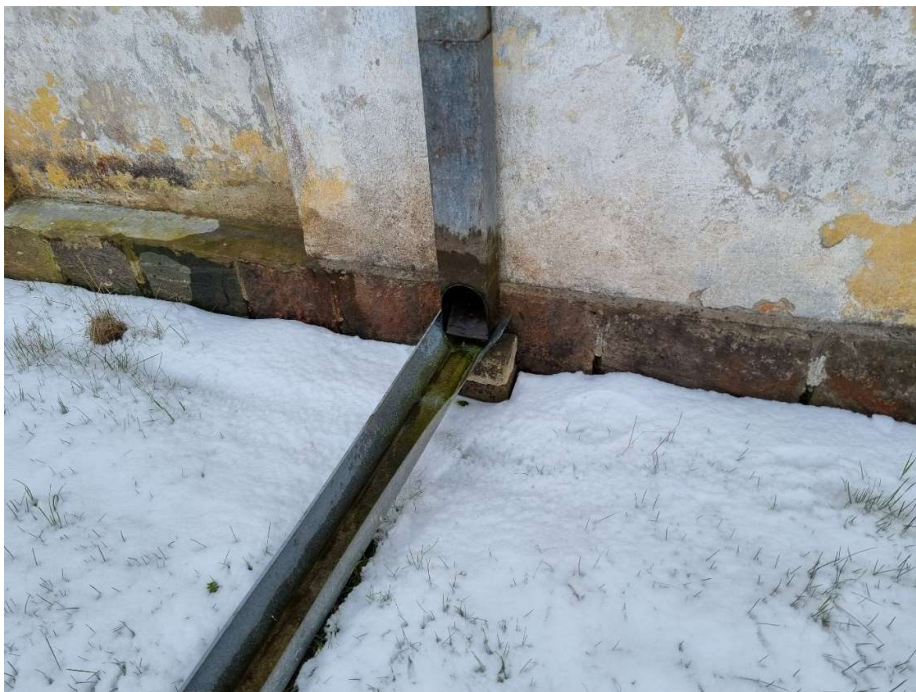
Sadevetesüsteemide puhul on tähtis sadevee äravool katuselt kui ka mööda sadeveetorusid pinnale jõudnud vee ära juhtimine (ill 12).

Ajutine lahendus sadevee hoonest eemale suunamiseks (ill 12)

Sadeveetorude puhul on oluline neid iga-aastaselt puhastada. Puuduvad sadeveerenid juurde tellida ja paigaldada. Ja taastada hoone ümbruses trenaaž. Kuna katusele tuleb sajuga suur kogus vett, siis ajutise lahendusena tuleks sadeveetorude otsa paigaldada lisatorud või kanalid, et vesi hoone alla ei jookseks, vaid oleks majast eemale juhitud.

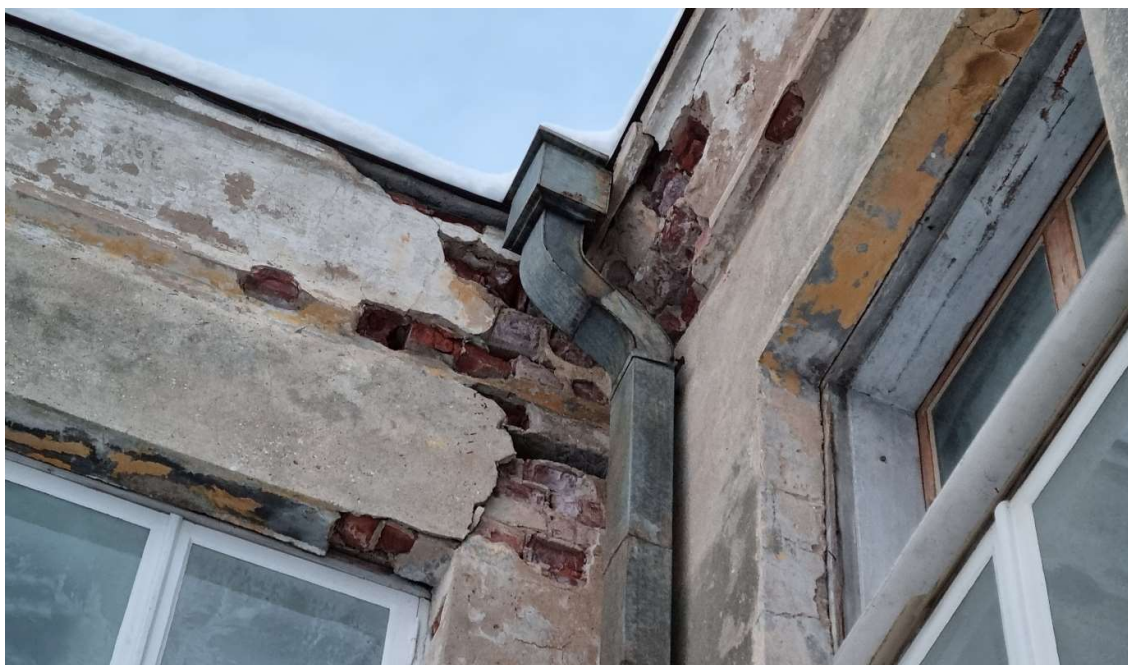
Katuse ja vihmaerennide iga-aastane puhastamine on oluline. Hoone oli üle 10 aasta tühjtalt seisnud ja ega ka enne seda katuse puhastamisele tähelepanu polnud pööratud. Kaks vihmaveelehtrit katuse räästal puudusid. Lisaks esineb selle projektiga jaamahoontel lõunapoolses nurgas tüüpviga. Hoone nurka katuselt suubuv vesi jäätab ja kipub lehrisse suunavat keelt üles väänama, nii et sadevesi jookseb seetõttu ristuvate seite vahele (ill 13). Sama probleem esines ka Tuudi jaamal mõni aasta peale täielikku renoveerimist, sinna oli pagaldatud uus katus ja sadevetesüsteemid.

Hooldamata sadevetesüsteemist tekkinud kahjustus (ill 13)

Sadevee ära suunamine hoone ümbrusest on peamine probleem. Maja on ehitatud savipinnasele, mis on täidetud kruusaga. Nii et ala on loomult märg, asudes Avaste soo ja Lihula raba vahelisel alal. Kultuurikiht hoone sokli ümber oli tõusnud 2012. aastaks ligikaudu pool meetrit. Pinnapealsed kuivenduskraavid olid kinni. Hoone ümbrusest on välja tulnud beetoontorusid, mis viitavad maaalusele sadevete äravoolusüsteemile. Aga sadevesi jäi kõik hoone alla ja voolas mööda põranda tuulutavasid, mis soklis on, majja sisse.

Peamised murekohad on krohvita alad ja tsementkrohv punastel tellistel. Avariiremondiks tuleks esmalt plommida lõunaküljel suure kahjustusega vihmaveelehtri alla jääv auk (ill 13). Sealt eemaldada purunenud ja lahtised tellised, võimalused kuumutada ja töödelda, et orgaanika müüris hävitada. Plommida müür punaste tellistega. Fassaadilt eemaldada tsementkrohv. Tsementkrohvi eemaldamine kahjutab veelgi enam tellismüüri. Nii et vajadusel kahjustunud kohad plommida tellistega. Krohvina kasutada hüdraulilist lupja, sest harilik lubikrohv ei pea pikalt ohvrikihina lõunaküljel vastu.

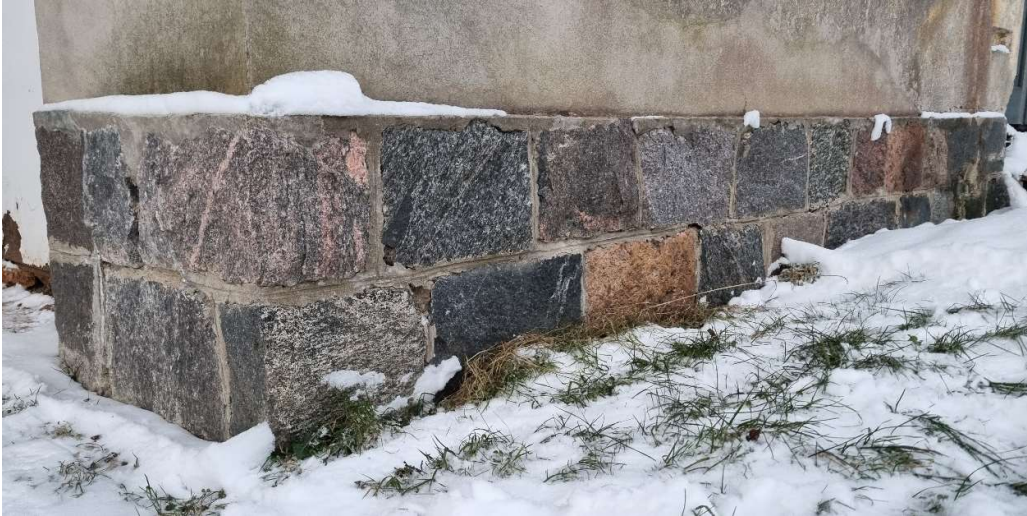
Hoone sokkel on ehitatud tahutud graniitkividest, mille vahel on betoonist ümarvuuk (ill 14). Sokkel astub seinast 1-2 cm ette. Sokkel oli 2012. a. suures osas pinnase alla mattunud. Kivide vahel on nii lubimõrdi kui ka vuugikadu. Põhja suunas ehk raudteepoolsel küljel on soklil üks kivirida eksponeeritud, hoovi pool kaks.

Jaamahoone sokkel (ill 14)

Graniitkivide vahel olnud lubimördikadu tuleb taastada injekterides uus segu kivide vahele. Seejärel taastada betoonist ümarvuuk.

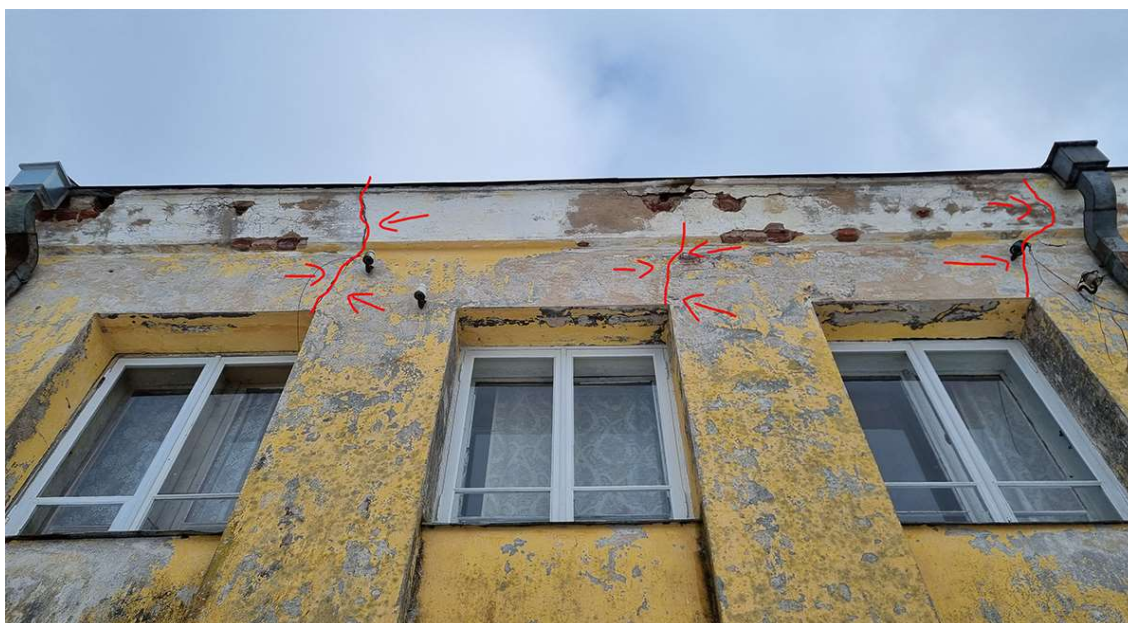
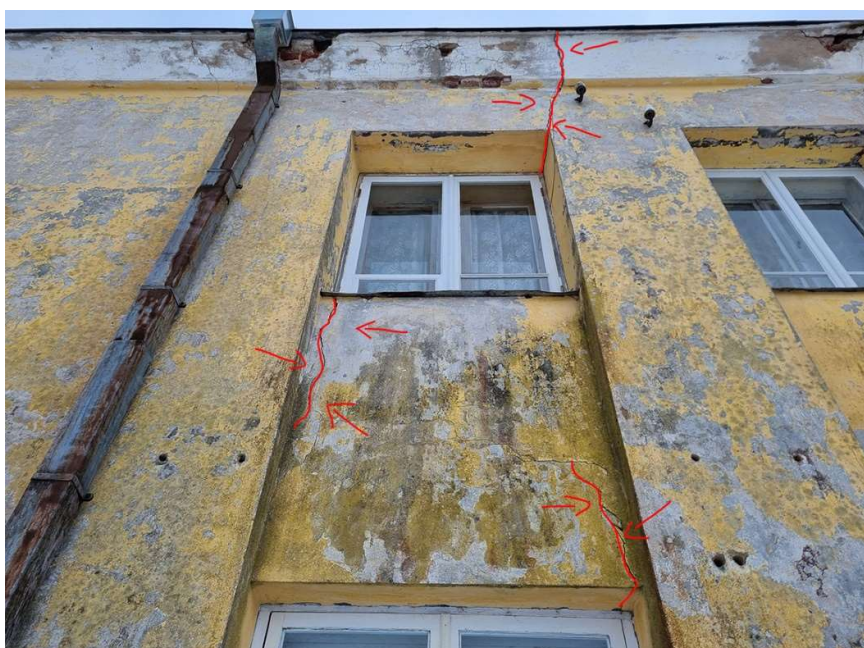
ruberoidlindiga. Välisseinas on vertikaalseid pragusid, mille puhul paistab, et need on tingitud akende silluse ebapiisavast toetuspinnast (ill 16, ill 17).

Praad hoone põhjaküljel (ill 16)

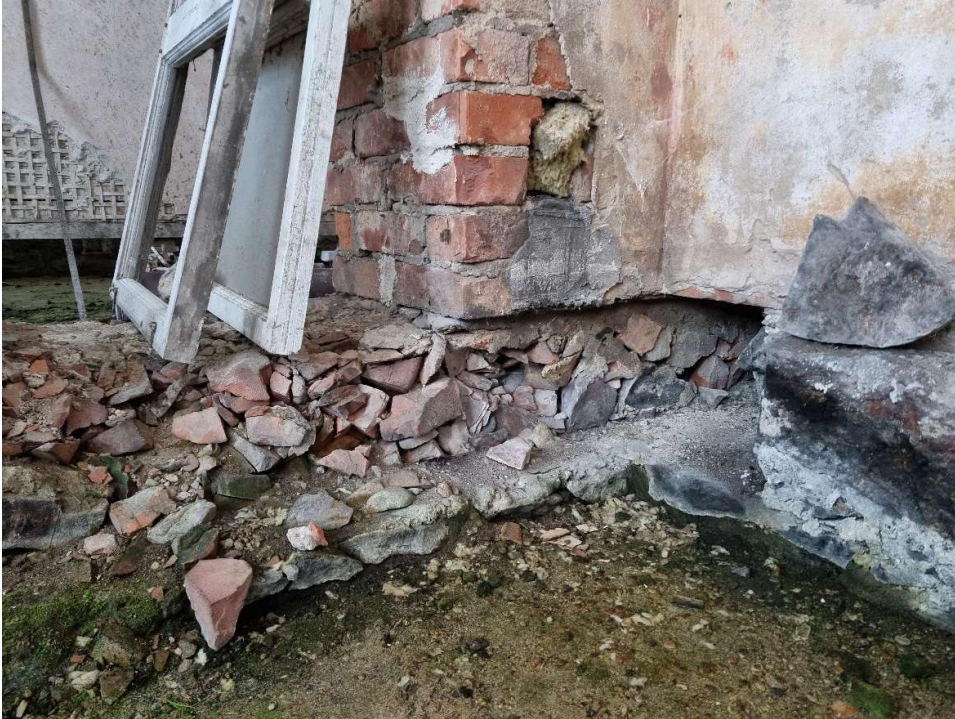
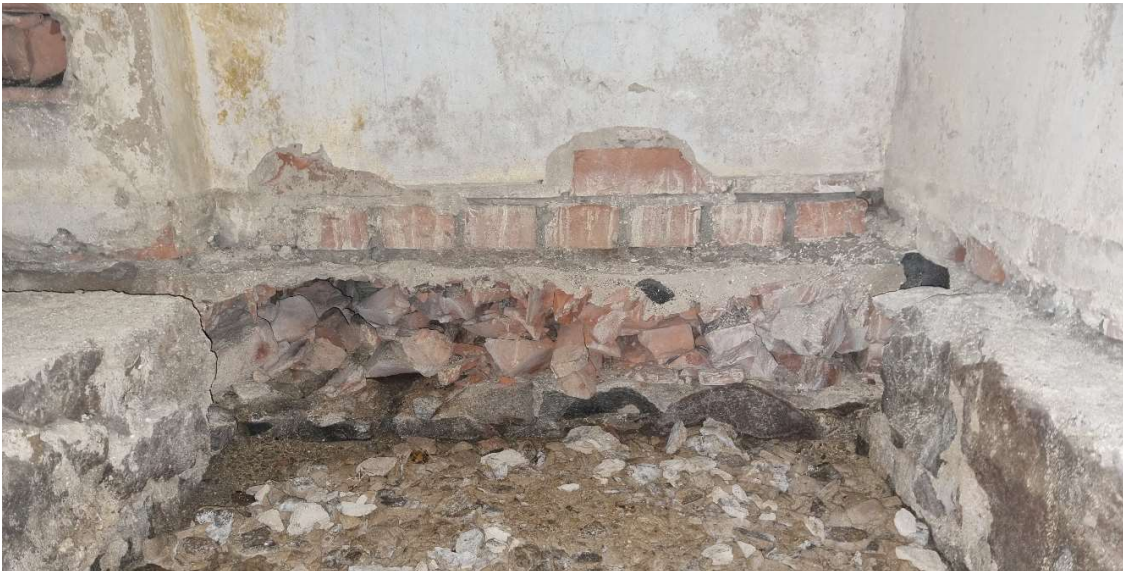
Diafragmasein “toetub” I korrusel tellisekildudest valatud ribale, mida on seotud vähese lubimördiga, nii et tellismüür on kohati õhus (ill 18, ill 19).

Diafragmaseina ebapiisav toetuspind (ill 18)

Suur probleem esineb diafragmaseinas, millel esineb vajumisi ja hoone karbist irdumist. Praod ja irdumine on tekkinud puudulikust diafragmaseina vundamendist. Sein alla on tellisekildudest ja vähesest betoonist valatud vundament, mis ei toeta seinat, vaid on butafooria. Ehituse ajal jäi see laudpõranda varju, nii et järelevalve eest, kui sellega toona tegeleti, õnnestus praaki varjata. Alustada tuleb selle ehitamisest. Müüri alt tuleb etappidena eemaldada kasutatud tellisekildude kogumid ja valada betoonist vundament, mis tuleb isoleerida tellistest sooldumise ja kapillaarniiskuse vältimiseks. Kui diafragmaseinale on vundament ehitatud, siis tuleks olemasolevatele müüripragudele paigaldada majakad, et näha, kas liikumisi toimub ka edaspidi või on müür fikseeritud.

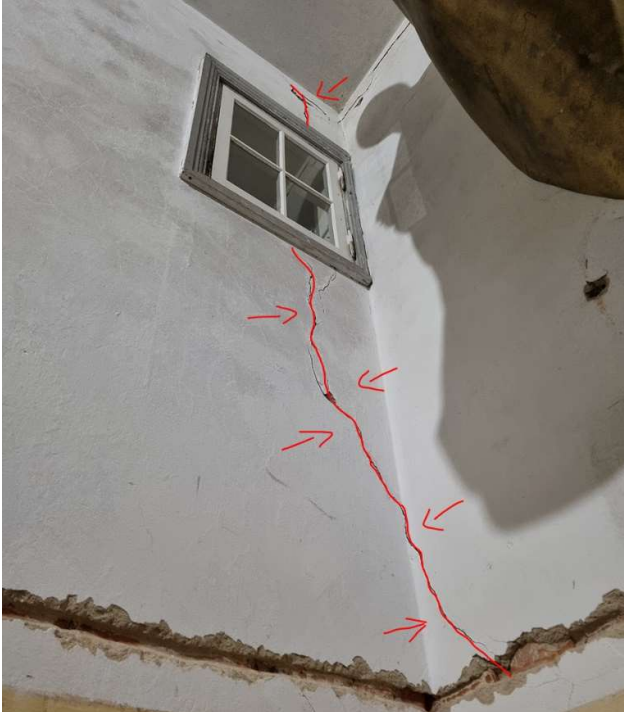
Diafragmaseinas esineb pragusid. Lõunapoolsel seinaosal, mis asub trepikojas, on kaarekujuline pragu (ill 20), millest saab järeldada ja on ka silmaga näha, et müüri sokliosa on lagunened ja müür ei toetu sellele (ill 21).

Pragu diafragmaseinas, mis on tingitud puudevast vundamendist (ill 20)

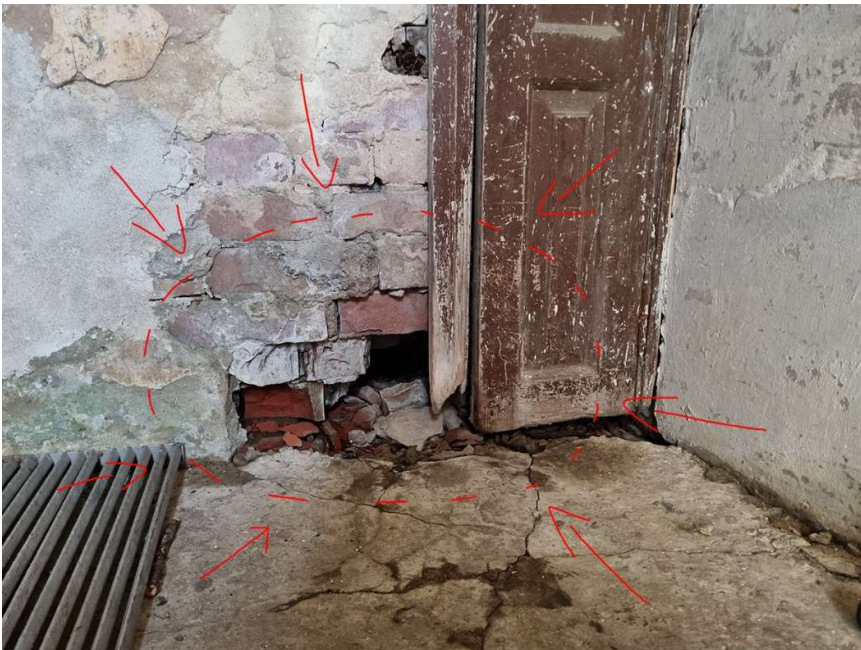
Puudev vundamendiosa, mis on põhjustanud prao diafragmaseinas (ill 21)

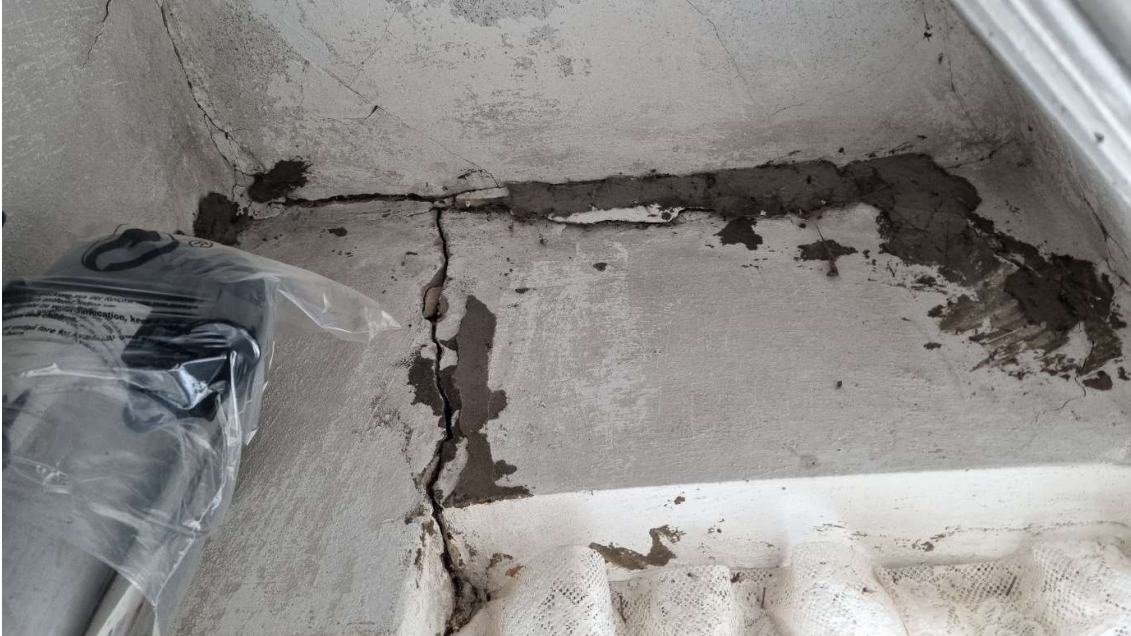
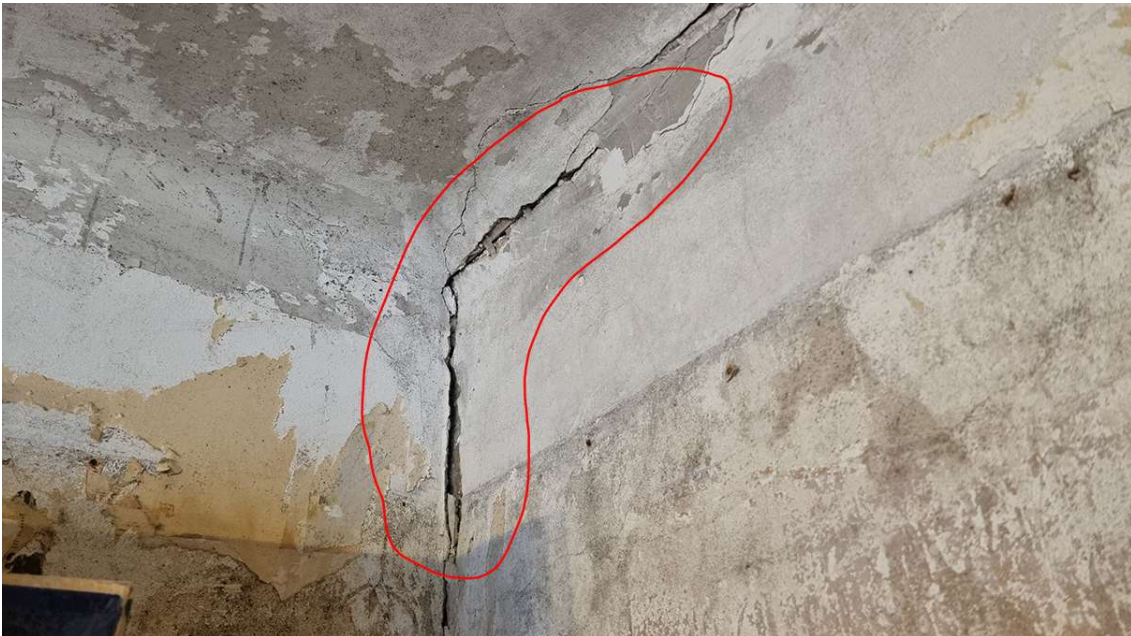
Põhjapoolne välismüür on II korrusel irdunud diafragmaseinast (ill 22, ill 23).

Põhjapoolne müür, mis on irdunud diafragmaseinast (ill 22)

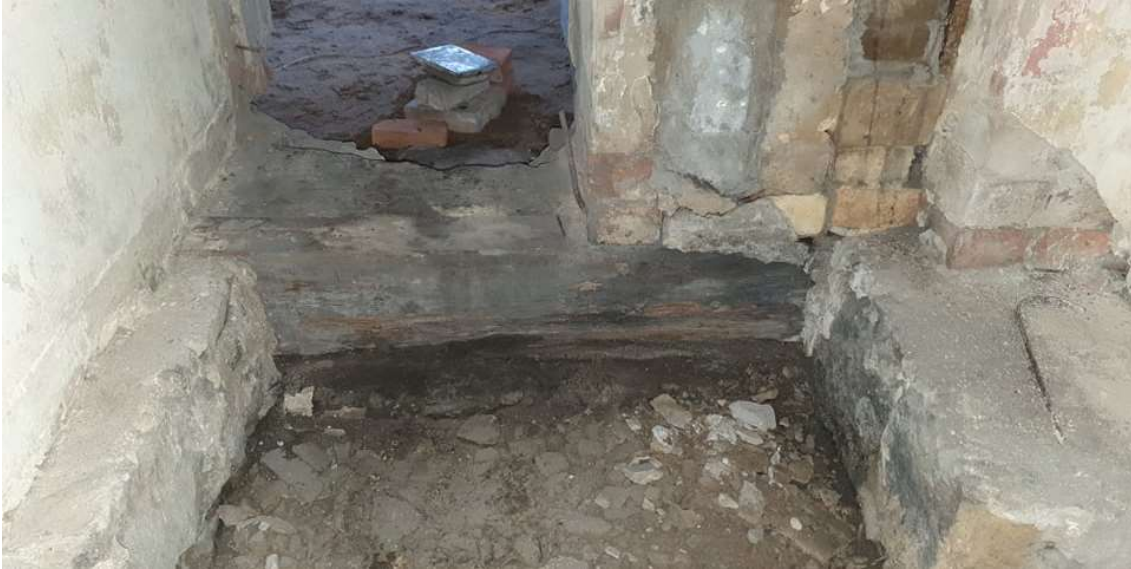
Hoonel on 3 korstent, korstnapits on silikaat tellistest. 2 korstent on seotud diafragmaseinaga, kolmas asub hoone läänepoolses osas ja oli ehitatud nii, et $\frac{1}{4}$ korstnast toetus puittalale (ill 24). Korstna põhjas polnud kive, kuumus oli tala otsa augu põletanud (ill 25).

Paremal pool on korsten, mis toetud põrandatalale $\frac{1}{4}$ ulatuses (ill 24)

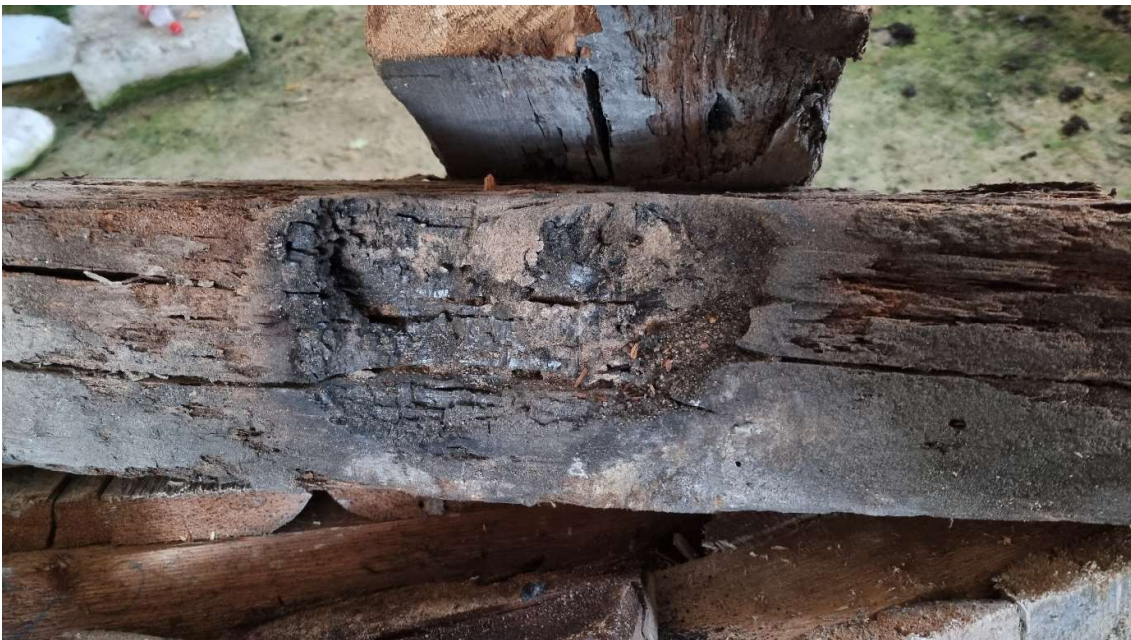
Põrandatala, millele korsten toetus (ill 25)

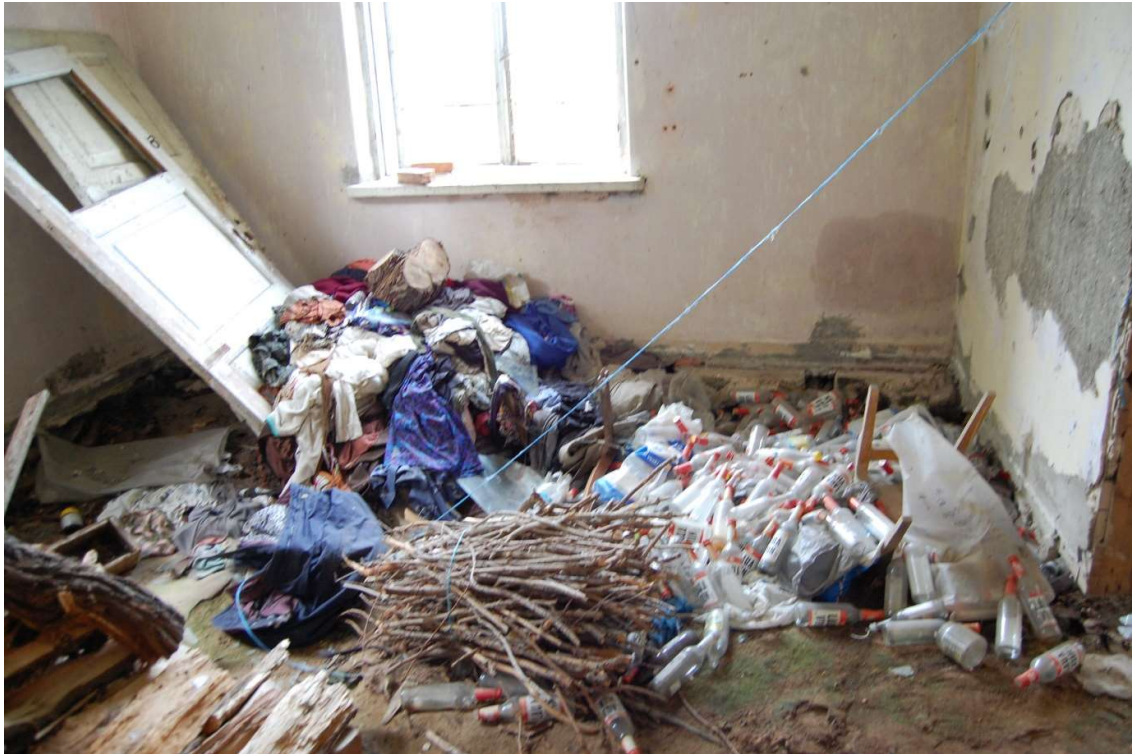
Kuna maja I korrust kasutati viimastel aastakümnetel prügilana, siis praht nagu pakendid segatuna kaltsude ja puiduga oli kuhjunud libamisi seintele (ill 26), nii et niiskuse kapillaartõus pääses tellismüüre kahjustama.

Prügilana kasutuses olnud I korruse ruum 2012. a. (ill 26)

I korrusel on eemaldatud prügi ja maja välisseinast suur osa liigset pinnast, mistõttu vesi ei saa enam kapillaarselt müüridesse tõusta. Puuduvad kivid plommida ja krohvida.

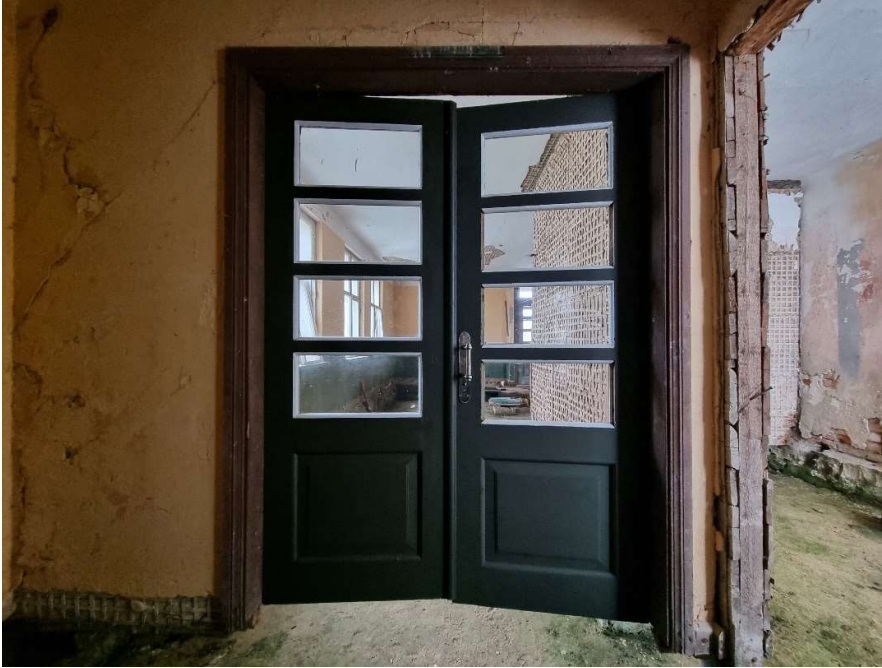
Jaama ootesaali külgedel on kokku 4 paari kahepoolset ühe tahvli ja 4 klaasiga ust (ill 41). Väga halvas seisukorras olid raudteepoolsed ootesaali välisuksed, mida oli eterniidiga plommitud ning mida taastada polnud võimalik. Hoovipoolsed välisuksed olid eeldatavasti hävinud, kuna tamburis ootesaali pool olev uksepaar oli tõstetud välisusteks. Algne värvilahendus on olnud tume külm oliiviroheline. Klaaside liistud on olnud valged. Käepidemed on varastatud (ill 42).

Ootesaali ukсед (ill 41)

Olemasolevad uksed on restaureeritavad. 30ndate ustel on teises mõõdus lukusisud, kui tänapäevased on, võimalusel järelturult sarnased leida koos linkide ja lukusiltidega.

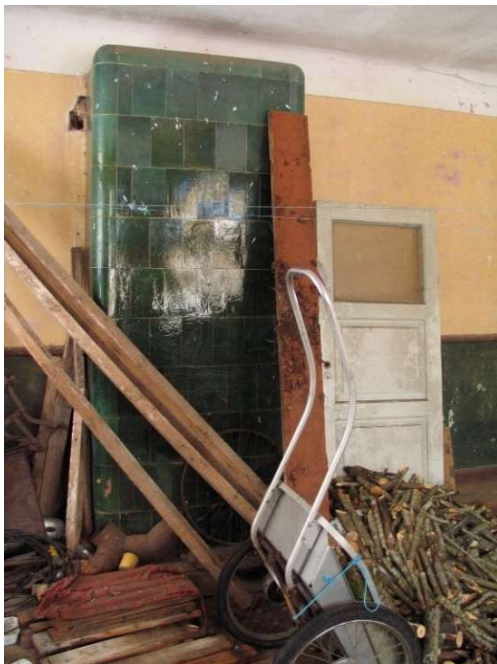
Hoone on ehitatud ahiküttesüsteemile. Maja I korrusel oli 3 kahhelahju ja 1 pliit soemüüriaga. 1 kahhelahjudest oli ehitatud rohelistest glasuurkahhlitest ja see asus jaama ootesaalis (ill 43). Kõik I Korruse küttekahad on hävinud. Ootesaali kahhelahi oli lõhutatud ca 2012 suvel (ill 44).

Ootesaali kahhelahi, mis ei ole säilinud, 2004. aastal (ill 44¹⁸)

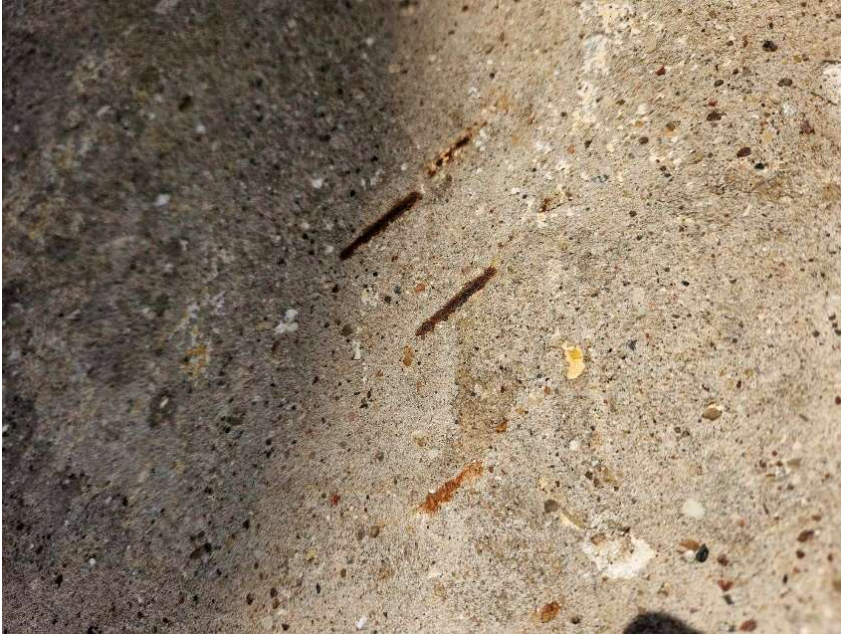
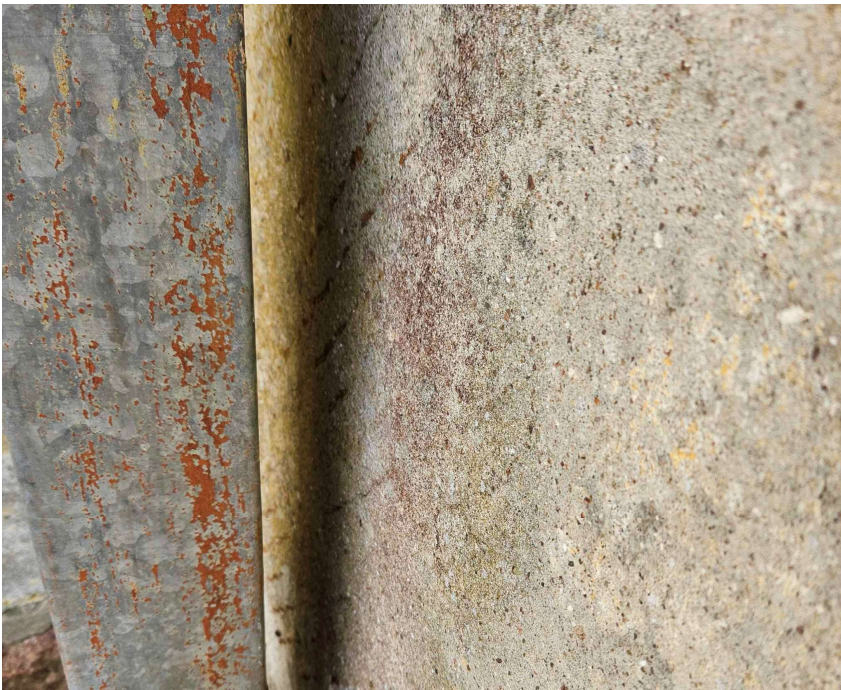
Maja lõunapoolsele küljele tehti ulatuslikke krohviparandusi, mis tähendab, et tellistest müür on suures osas lubimördi asemel krohvitud betooniga, mis on põhjalikult armeeritud raudvõrguga (ill 48, ill 49). Betooni ja telliste difusioon on erinev – müüri ja krohvi vahele koguneb kondensaat, mis talvel jäätub ja paisutab krohvikihiti lahti. Erinevalt lubikrohvist pole betoon elastne, selle termopaisumine on erinev. Lisaks lõhub betooni sooldumine tellismüüri. Selle tõttu on betoonkrohv lõunafassaadil tellistest irdunud. Seda on silmaga näha ja koputamisel kuulda. Betooniga plommitud osad on nurgaketi pealt osaliselt ära kukkunud ja kaasa murdnud telliste tükke. Ehitusel on kasutatud madalama kvaliteediga telliseid, mitte korralikke müritelliseid ning seetõttu ei pea need ilma kaitsva krohvikihita ilmastikule vastu ja lagunevad.

Betoonkrohv, mis on armeeritud raudvõrguga (ill 48)

Praeguses olukorras võtab betookrohv otsese sadevee koormuse kergesti lagunevatelt tellistelt ära.

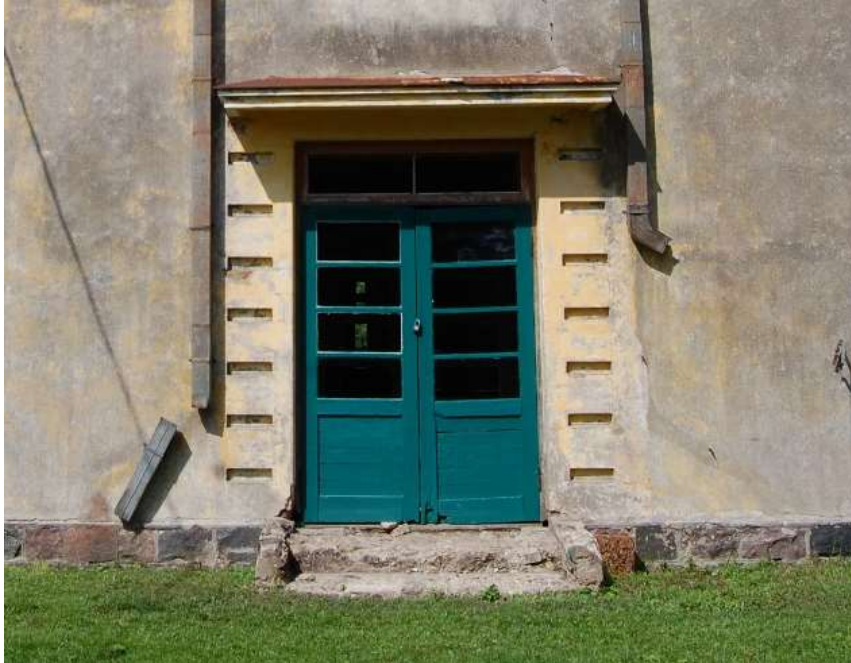
1950ndatel ehitati lõunapoolsele fassaadile uus trepp. Originaalis oli trepp paekivist ja selle tükke on säilinud. Algse trepi kuju markeerivad mördi jäljed hoone soklil. Trepp oli kolmest küljest astmetega ja ei ulatunud tellismüürini. Ka vihmaveetoru asetused markeerivad trepi algset kuju. Vihmaveetoru otsad pööravad all osas sissepääsust eemale (ill 51).

1950ndatel ehitatud trepp ja vihmaveetorude aimatav asetus (ill 51)

1950ndatel valati uus betoonist trepp, mille piirded ulatusid tellismüüri peale ukse lengi nurkade juures (ill 51). Sadevesi on sealt aga müürile pritsinud ning krohvi ja telliseid kahjustanud. Peaukse lengi alumised nurgad on niiskuse tõttu mädanenud.

1950ndatel ehitatud trepp on lammutatud. Ehitusaegse trepi mahud on hoomatavad hoone soklil oleva jälje ja trepi vundamendi laiuse ja pikkuse põhjal. Algne trepp oli paekivist, ehitusel kasutada sama kivi, aga kvaliteetsemat.
