## **Pärnu Vanalinna Põhikool rekonstrueerimistöde analüüs**

Nikolai 26, Pärnu, Pärnu Maakond

2023/2024 õppeaasta  
Arhitektuuri konserveerimise ja restaureerimise täiendkoolituse lõputöö

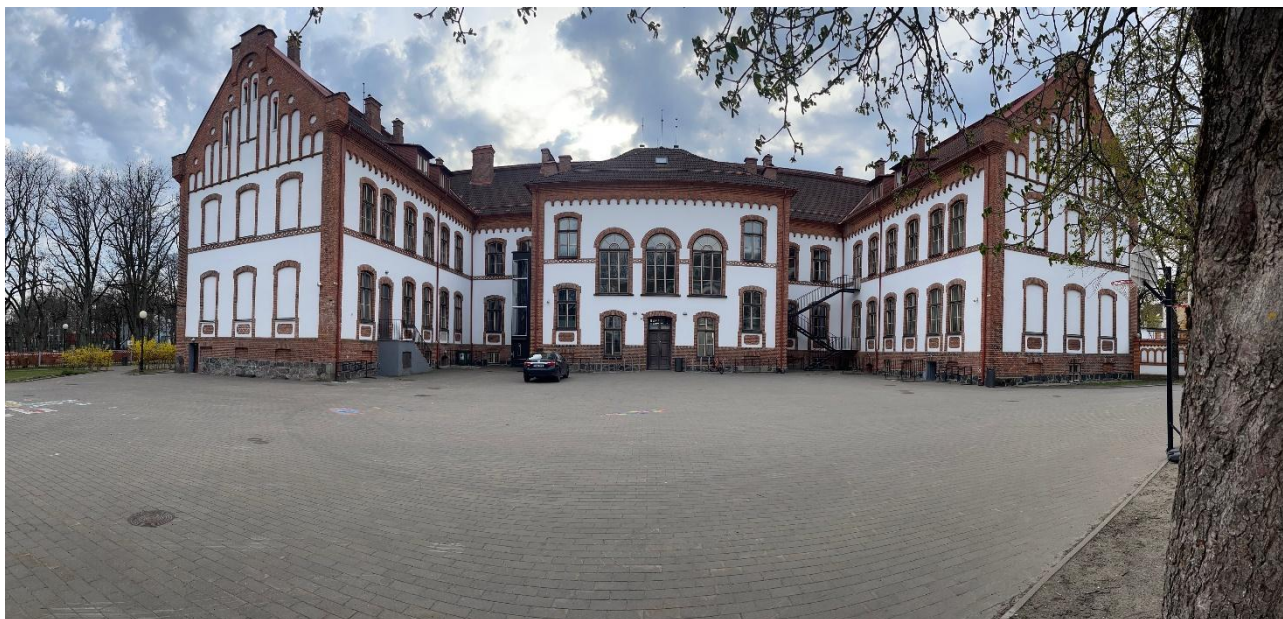
Hoone sisehoovi lõunapoolsele küljele on lisandunud lift ja põhjapoolsele küljele evakuatsioonitrepp, mida arhitekt on proovinud sulandada vana hoonega. (Foto 2)

Foto 2. Vaade Nikolai 26 hoone lõunapoolse külje sisehoovi. (Allikas: Autor)

Paigaldatud lifti valik kahjuks ei ole olnud antud hoonet arvestades sobilik ja selle tööshoidmisega on rohkelt probleeme. Korrustelt evakuatsioonitrepile pääsuks on tehtud fassaadi kaks ukseava mis on saavutatud olemasolevate aknaavade suurendamisel põrandani. Uute uste teostusel on järgitud olemasolevate uste kuju ja vormi.

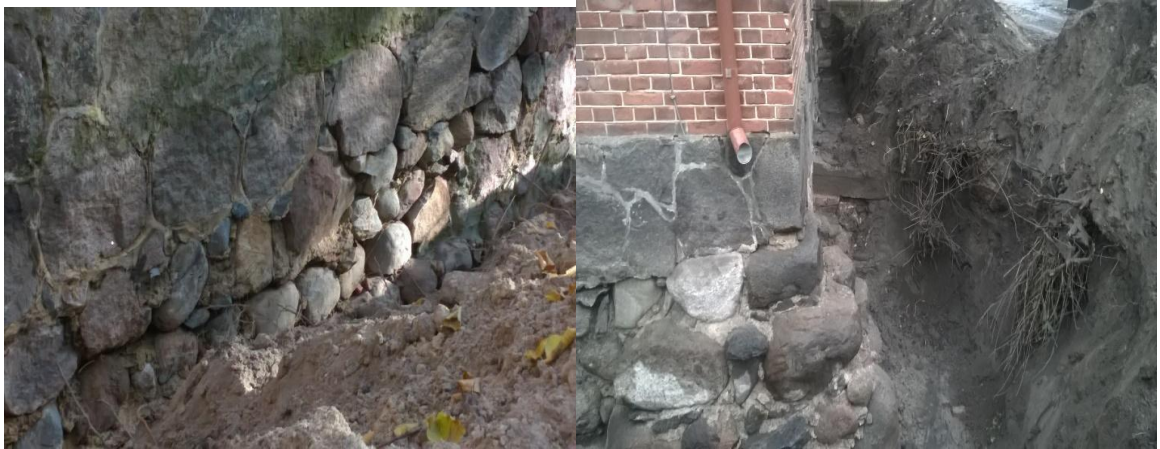
Projekteerimise staadiumis on tehtud mitu olulist viga, mis täna hoonet kasutades tekitab järjepidevalt probleeme.(Foto 3)

Foto 3. Nikolai 26 vundament. (Allikas: Autor)

Fotode põhjal on arusaadav, et projekteeritud lahendus ei ole antud ehitisel sobilik ja seda siin rakendada ei saa. Sellegipoolest üritati projektist kinni pidada ja inseneri visiooni ellu viia. Küsimusi tekitab ka ehitisel objekti järelevalve töö. Kuigi seadus ütleb, et ehitada tuleb vastavalt projektile, kuid kui on juba eos näha, et see ei toimi, oleks tulnud tööd peatada ja projekteerida ümber vastavalt olukorrale. Näitlikustamiseks fotod kuidas vundamenti veetihedaks saada üritati. (Foto 4, 5)

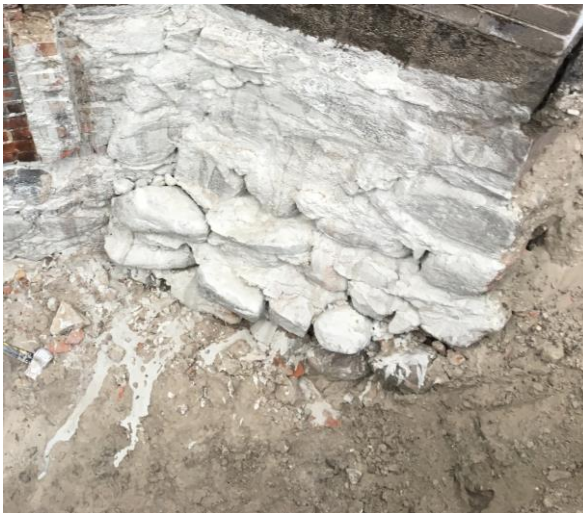
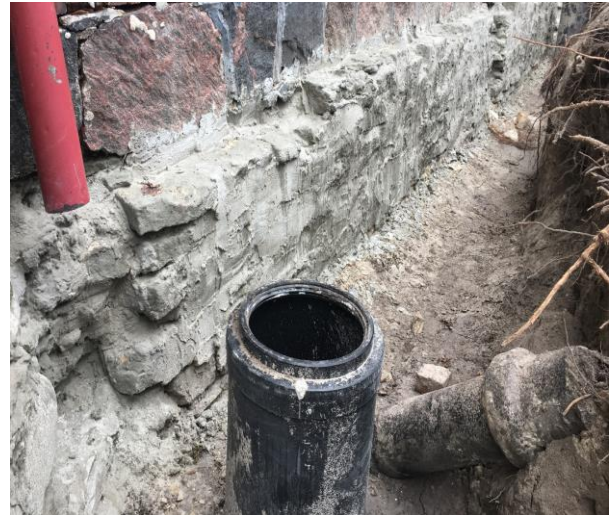
Foto 4. Nikolai 26 vundament (Allikas: Autor)

Foto 5. Nikolai 26 vundament (Allikas: Autor)

Projektile tehti ekspertiis, aga selles ei kajastu puudulik lahendus vundamendil. Küsimusi tekitab, kuidas insener on lootnud injektsiooni meetodil saada kinni horisontaalse põhjavee liikumise vundamendis ...? Prooviti kasutada ka uudset meetodit, mis väidetavalt on kaks ühes,

tagades veepidavuse kui ka soojustuse, kuid kahjuks see meede soovitud tulemust ei andnud ning vundamendist läbijooksud jätkusid.

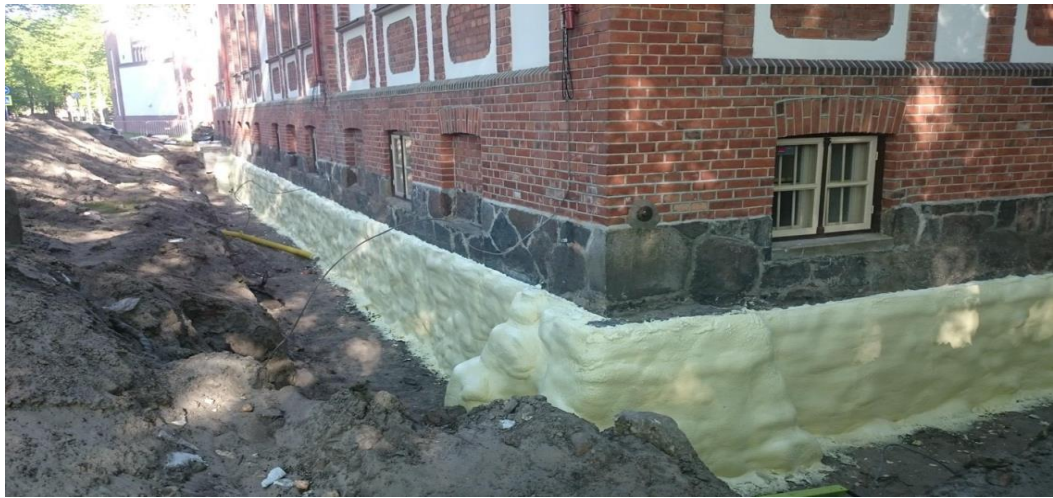
Foto 6. Nikolai 26 vundamendi katmine hüdrofoobsete materjalidega. (Allikas: Autor)

Garantiiperioodi olukord oli selline, kus hoone sisemist vundamendipoolt kaeti hüdrofoobsete materjalidega, et tõkestada survevee tungimine siseruumidesse. (Foto 6). Osalt see ka õnnestus, kuid täiesti vettpidavaks seda ei saadud. Tulemus, mis avaneb seespool, ei ole pelgalt ebaesteetiline, vaid kooli sööklas ka ebahügieeniline.

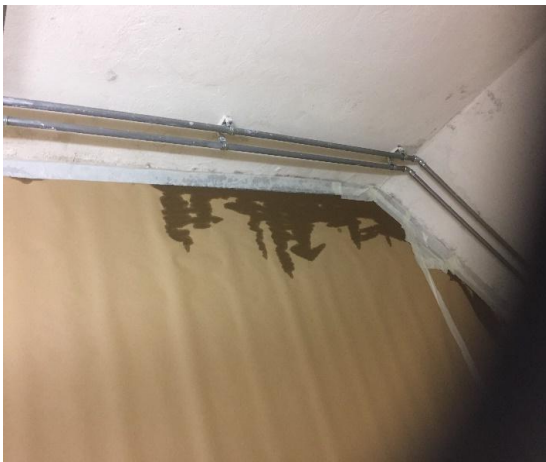
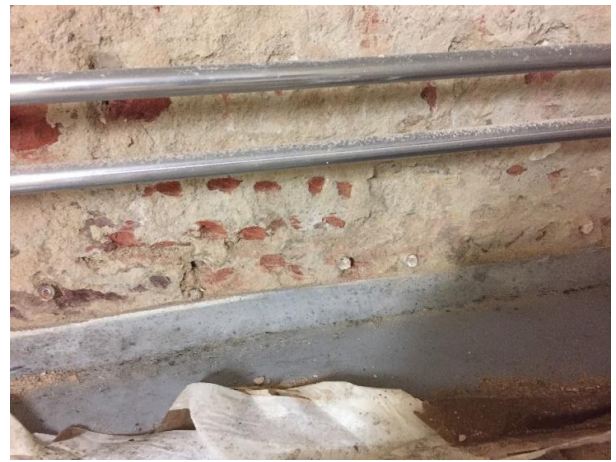
Foto 7. Vundament hoone sees (Allikas: Autor)

Foto 8. Vundament hoone sees (Allikas: Autor)

Paranduseks sai lekkivad seinalõigud avatud ning kantud seina aluspinnale hüdrofoobne materjal. See meetodika ka toimis, kuigi arvestades hoone vanust ja eelnevaid materjalikasutusi, pole vist kõige õigem. Õnneks hüdrofoobne segu ja lubimört ei ole omavahel reageerinud ning püsivad seinas hästi. Kuna oli teada, et vundament on maakivist, mis pinnases ei pruugi olla ühtlane (tavaliselt ka ei ole), siis võib olla oleks olnud mõistlik teostada pinnases olevale vundamendiosale vettpidava betooniga betoonsärk. Selle oleks saanud sileda pinnaga,

millele omakorda saaks korralikult kleepida soojustuse ja sellele mõeldud kaitsemati. Keerulisemaks oleks läinud horisontaalse veetõkke teostus. Toimiv, kuid keerukas ning mitte kõige kergem ja odavam lahendus on taldmike alla vundeerimine. Selle meetodiga oleks saanud pinnases oleva vundamendiosa täielikult vettpidavaks. Keldripõrandad pinnasel on lahendatud hästi ning läbi selle mingeid lekkeid ei ole täheldatud. Teine meede oleks olnud korraliku dreanaaži- ja sadevee süsteemi väljaehitus. See ei tähenda, et vundamendil ei oleks tulnud teha vajalikke töid, mis projektis ette olid nähtud. Pinnavee alandamisega vundamendi perimeetril ei oleks ehk vaja teha olnud teostamatut injekteerimist. Teadaolevalt on dreanaažtorustik sügavamal kui linnatänaval olev torustik ning kinnistule oleks tulnud seetõttu projekteerida täiendavad ülepumplad. Dreanaažtorustik oleks tulnud rajada vastavalt projektis kirjeldatule. Kahjuks lahtikaevel selgus, et dreanaažtorustik on küll ilusti killustiku sisse paigaldatud, kuid sellele tagasitõrjete on tehtud olemasoleva materjaliga, mis ei ole vett filtreeriv oma ümmarguse tera tõttu. Seega, ehituslikult tehti dreanaažtorustik, mis filtreerib ainult enda ümber olevat vett, kuid ei alanda ümbritseva pinnase veetaset. Tulemuseks, kuna hoone vundament on oma ehituslikult hõredam kui hoonet ümbritsev pinnas, tekkivad vundamendist läbijooksud, millega kooli kasutajal tuleb veel aastaid tegeleda.

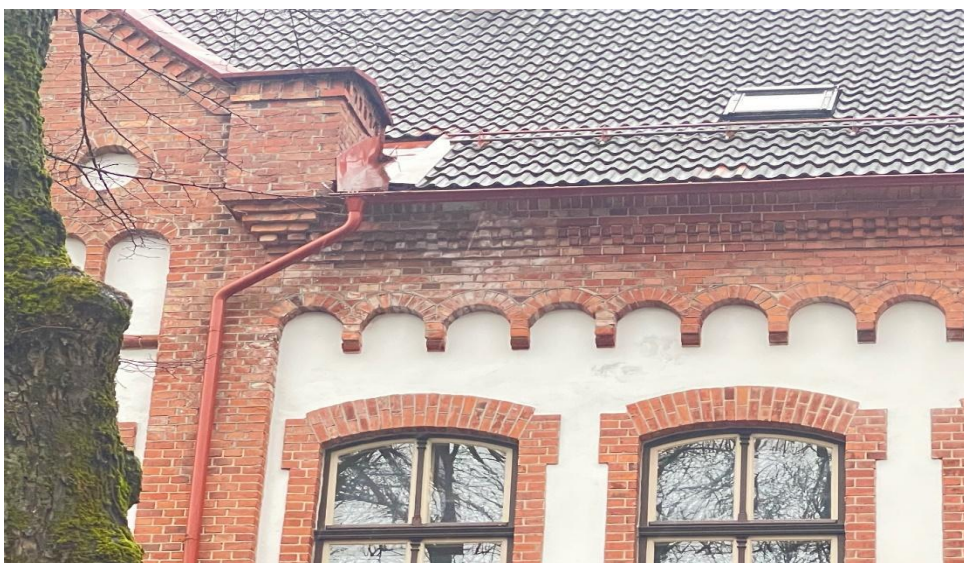
Fassaadi remonttööd on valdavalt hästi õnnestunud. Murekohaks on katuse läbijooksust tekkivad probleemid, mis fassaadi krohvitud osal välja löövad., lisaks saavad külmakahjustusi tellised, mis on läbimärgunud. Töös esitatud foto on tehtud 2024, aprillis. (Foto 9)

Foto 9. Nikolai 26 fassaad. (Allikas: Autor)

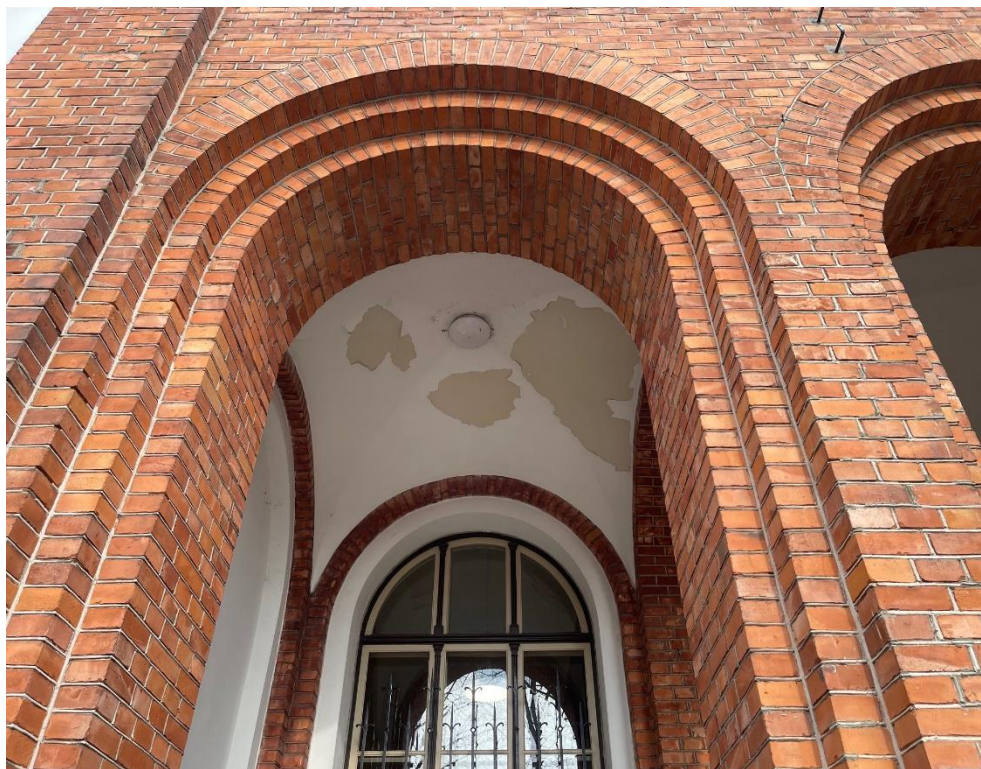
Mingi tehnoloogiline möödapanek on ka peasissepääsu võlvlagedel, sest selle värv ei püsi peal. Võib oletada, et selle probleemi on tinginud sobimatu alusvärvi eemaldamata jätmine ning sellele uue lubivärvi pealekandmine. (Foto 10)

Foto 10. Nikolai 26 peasissepääsu võlvlagi. (Allikas: Autori)

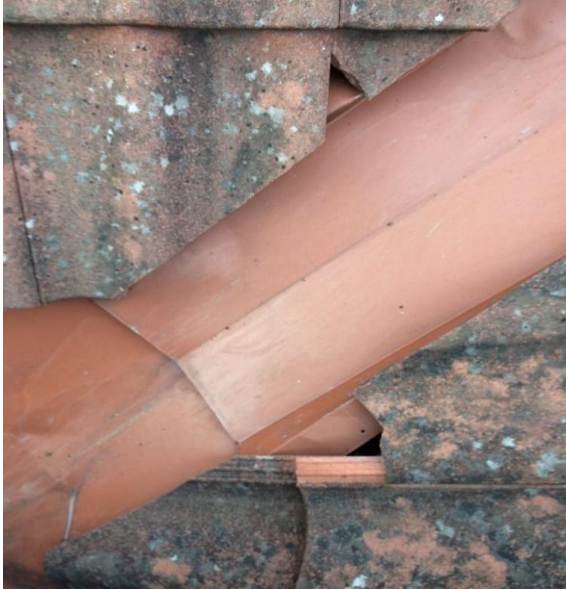
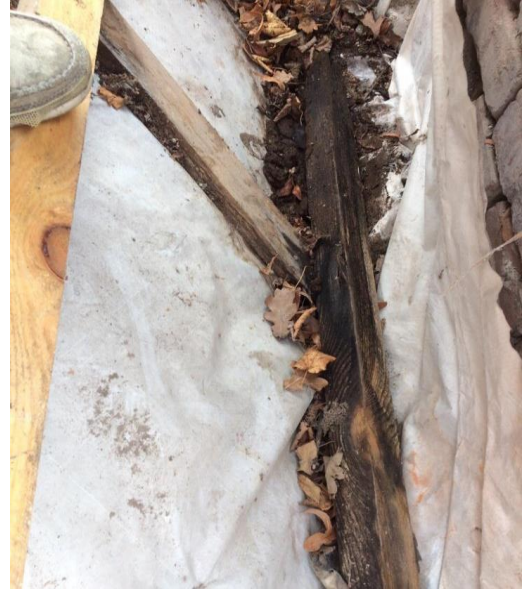
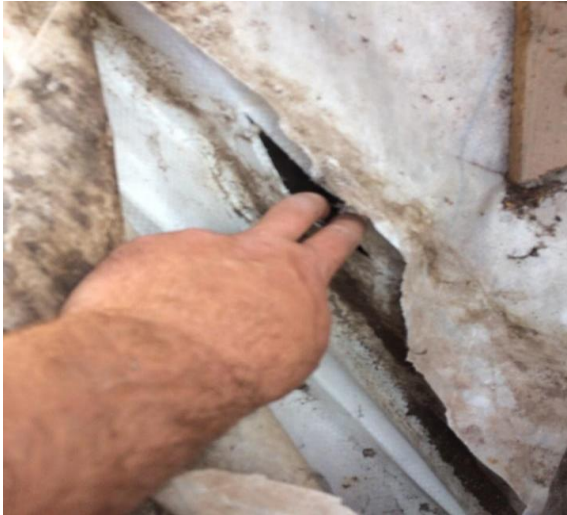
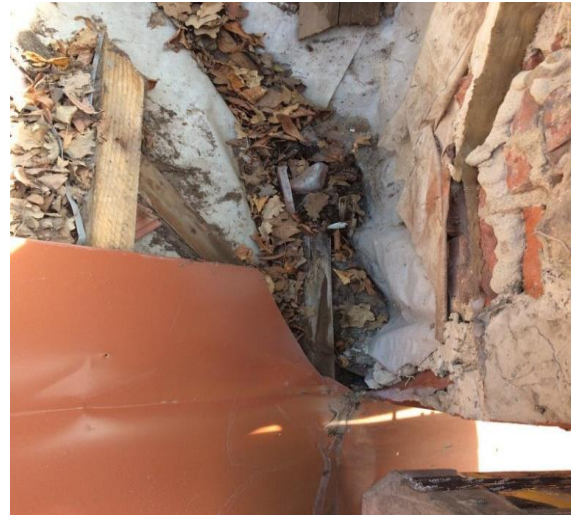
Katusega viimasel remonttööl suurt midagi ei tehtud kuna nii seletuskirjad, kui ka Muinsuskaitse nõuded viitavad 2002. aastal tehtud katusekatte vahetusele. Viidatakse, et katus on korras ja remonttöid ei ole vaja teha. Tööde käigus vahetati ca paarkümmend katkist katusekivi ja paigaldati puuduvaid plekke, olemasolevatega vist ei tegeletud. Korrastati katuse sadevee süsteem. Siit koorub välja, et arhitekt, kes on koostanud seletuskirja ja Muinsuskaitse erinõuded, ei ole tutvunud tegeliku olukorraga. Tööde järgselt ning ka tänane olukord on selline, kus katuse neelud ei pea vett. Katuse aluskate on katki ja ei ole paigaldatud vastavalt nõuetele, mille tagajärjel on see ka kohati katki ja rebenenud (Foto 12, 13). Katuse kõikvõimalikud katteplekid ei ole paigaldatud ajastule omaselt, puuduvad valtsid, liited on kleebitud kokku silikooni ja täiendava kinnituse annavad katusekruid. Remonttööde järgselt ühte neelu avades, avanes fotol nähtav vaatepilt. (Foto 11, 14)

Foto 11. Nikolai 26 katuseneel (Allikas: Autor)

Foto 12. Nikolai 26 katuseneel (Allikas: Autor)

Foto 13. Nikolai 26 katuseneel (Allikas: Autor)

Foto 14. Nikolai 26 katuseneel (Allikas: Autor)

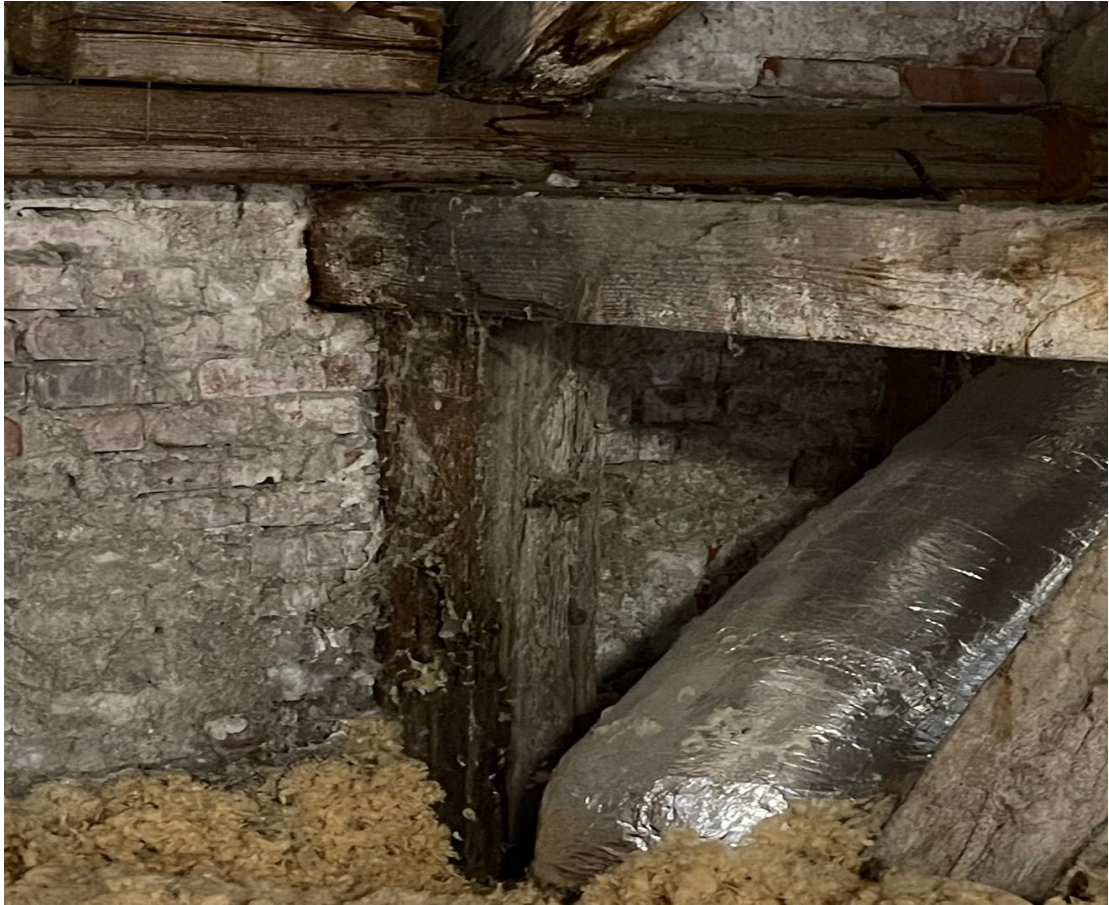
Katuse müts ja liiteplekid näevad ka täna välja sellised. Tekib küsimus, kuidas need plekid seal püsivad ja kas nad täidavad ka eesmärki, juhtimaks eemale sademeid, või on need lihtsalt paigaldatud ilupärast ...? Huvitav, et sellise lahendusega oldi nõus ja see sobis nii järelvalvele kui ka kohalikule Muinsuskaitse esindajale? Edasi ei ole palju vaja mõelda, mis toimub katusekatte all oleva toolvärgiga. Neelukohtades olev läbijooks tekitab olukorra, kus müüritisel asuv müürlatt on pidevalt märg ning tänu müüritisele ei saa seal õhk liikuda. Tagajärjeks puidu pehkimine.

Foto 15. Nikolai 26 katusekonstruktsioon (Allikas: Autor)

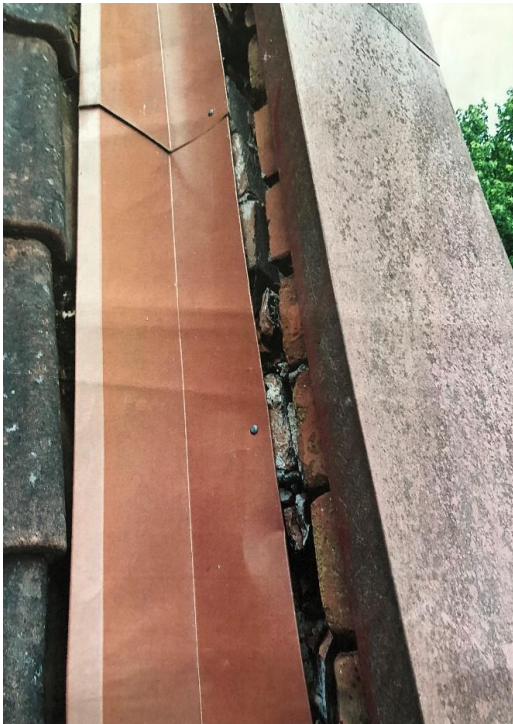
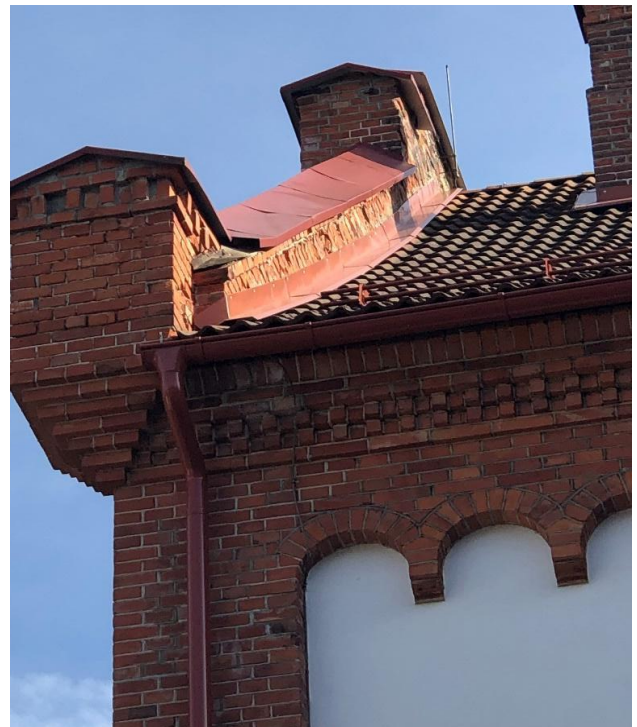
Foto 16. Nikolai 26 liiteplekk (Allikas: Autor)

Foto 17. Nikolai 26 liiteplekk (Allikas: Autor)

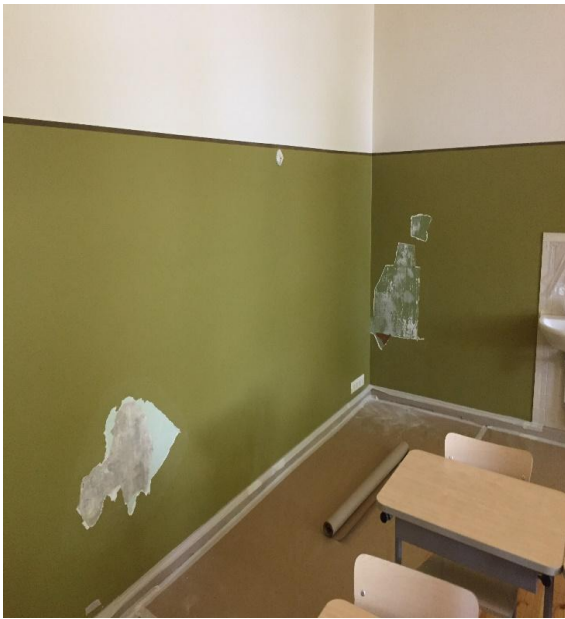
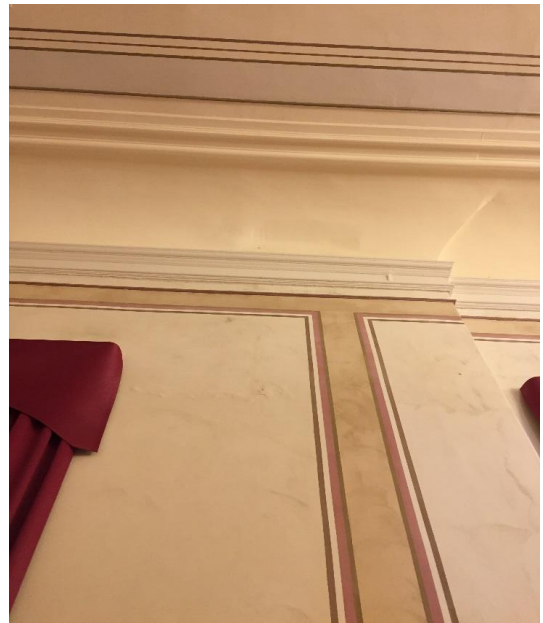
Suures plaanis näeb hoone seest kena välja. Kahjuks juhtus ka siin üks apsakas, millega kooli kasutajad peavad veel aastaid tegelema. Lugeses erinevaid Muinsuskaitse tehnilisi nõudeid, on seal kirjas, et kooliruumi siseseinad on kaetud mingil hetkel vanale viimistlusele sobimatu õlivärviga. Seletuskirjadest jookseb läbi info, et kõik vanad õlivärvi kihid seintel tuleb eemaldada kuni lubivärvini. See on keeruline, aeganõudev ja väga töömahukas töö. Tööde lõpetamise järgselt oli seis selline, et lubivärv ei püsinud õlivärviga pinnal ja koorus või kukkus lihtsalt maha. Täna puudub teadmine millistel kaalutlustel võeti vastu otsus ja kes selle heaks kiitis, et õlivärv seina alles jääb. Kuidas sai muinsuskaitse järelevalvet tegev järelevalve, kes peaks olema oma valdkonna spetsialist, sellega üldse nõustuda ...? Suures mahus on nüüdseks koolimaja seinad uuesti korrastatud ning mingi hetk saabub aeg kus mahapudeneva värviga enam tegelema ei pea.

Foto 18. Nikolai 26 sisesein (Allikas: Autor)

Foto 19. Nikolai 26 sisesein (Allikas: Autor)

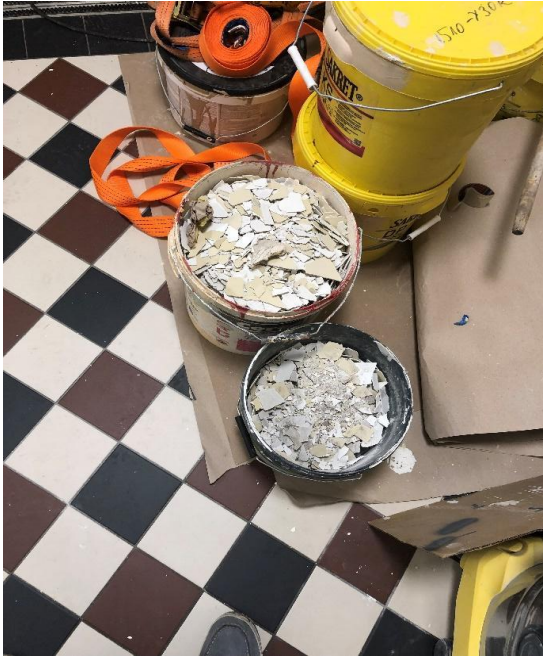
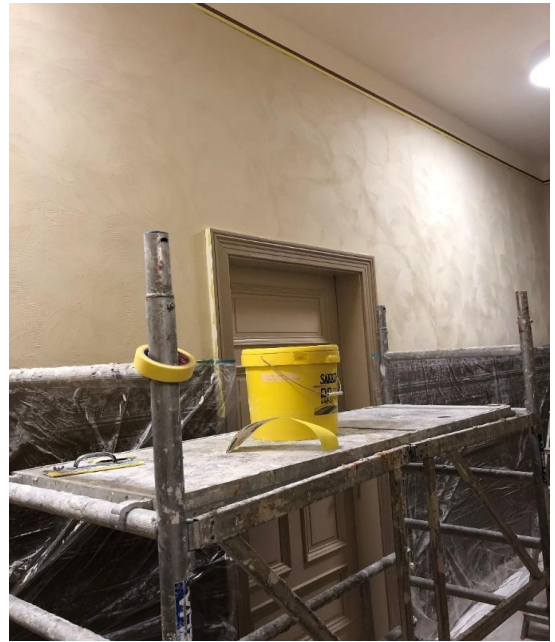
Foto 20. Maha kukkunud krohv (Allikas: Autor) Foto 21. Viimistletud sein (Allikas: Autor)

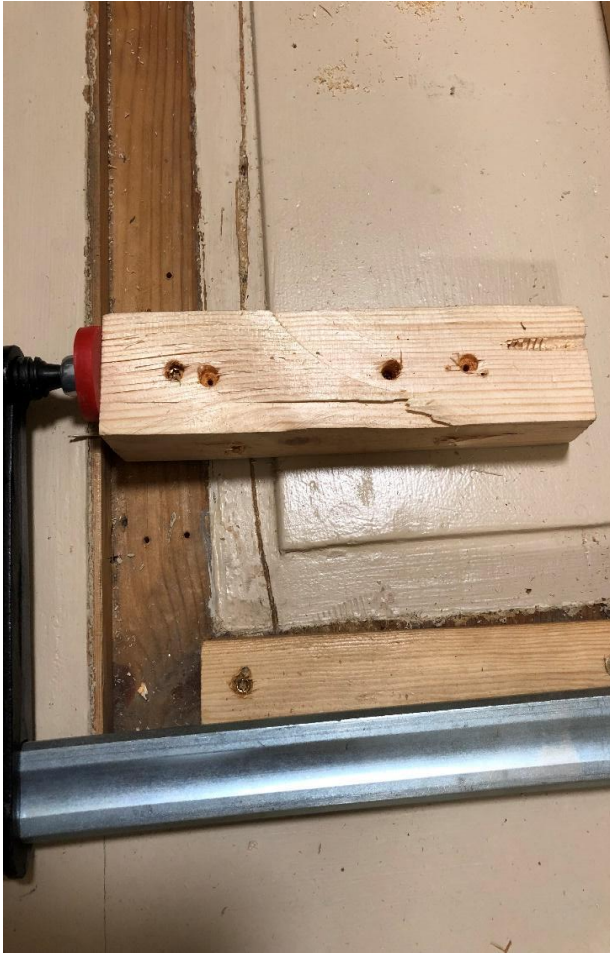
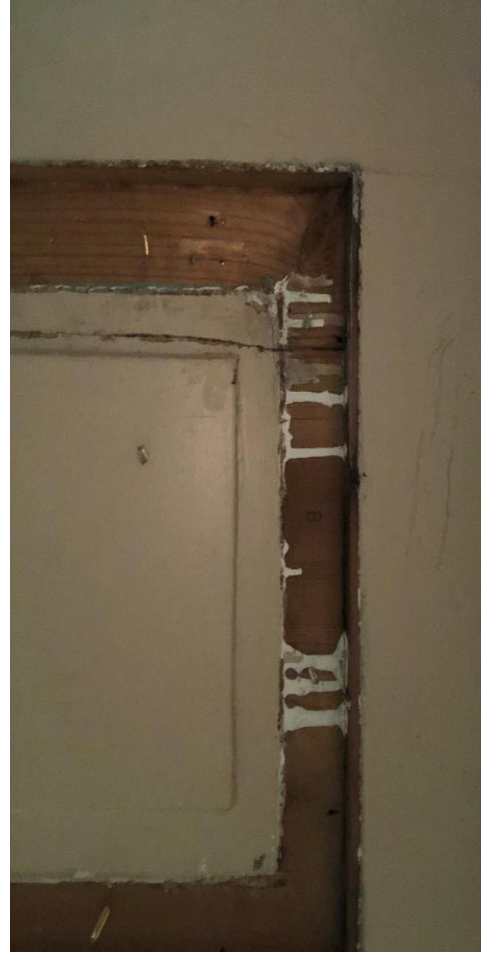
Siseuste restaureerimine väidetavalt tehti töökojas. Kui need tagasi toodi, oli näha, et need on linaõli värviga üle värvitud ja aja jooksul tekkinud vigastused parandatud. Aasta peale paigaldust tekkisid ustel aga anomaaliad, nimelt uksetahvlid kuivasid osaliselt katki. Nii uksi restaureerinud ettevõtte esindaja kui ka peaaegu kõik ülejäänud asjaosalised, olid kindlal veendumusel, et tänu sundventilatsioonile ja radiaatorküttele ei ole hoone niiskussisaldus sama mis algselt, ning sellest on tingitud puidu lõhenemine. Esimesel aastal peale remonti, katkised uksetahvlid kohapeal korrastati ja jäid jälgimisele. Järgmisel aastal kahjuks kordus sama, tahveldus pragunes. See ei tundunud normaalne ning otsustati uurida miks ikkagi tahveldus vastu ei pea ja praguneb. Kohale sai kutsutud tööde teostaja, Muinsuskaitse esindaja kui ka kooli esindaja ja peatöövõtja. Uksi restaureerinud ettevõtte esindajal paluti valida talle soblik uks ning sellel tahvelduse liistud eemaldada. Edasi oli ka teada põhjus miks tahveldus katki läheb, sest selgus, et liistunaelad oli löödud läbi tahvlite ning viimased, mis peavad saama liikuda vastavalt õhuniiskusele, seda teha ei saanud ning läksidki katki. Siit ka küsimus, kas uksi siis restaureeriti või konserveeriti järeltulevatele põlvetele? Tekitab ka küsimusi asjaolu, et ei järelvalvel ega Muinsuskaitse spetsialistil ei tekkinud kordagi huvi miks need vanad väärrikad avatäited katki lähevad ja kas restaureeritud uks peab ikka selline välja nägema? (Foto 22, 23)

Foto 22. Nikolai 26 siseuks (Allikas: Autor)

Foto 23. Nikolai 26 siseuks (Allikas: Autor)

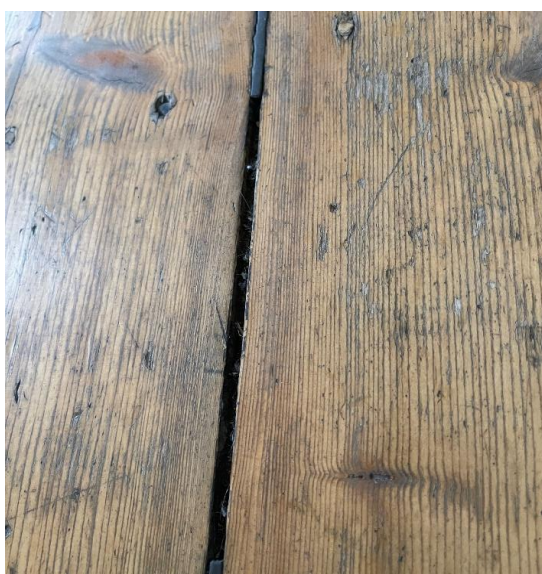
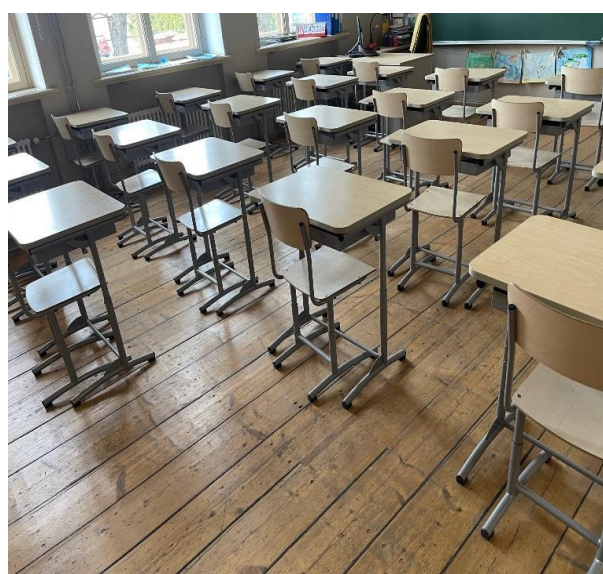
Restaureeritud laudpõrandad on põhimõtteliselt hästi õnnestunud ning näevad hetkel kenad välja. Laudade osaline plommimistöo on tehtud hästi ning silmatorkavalt midagi ei häiri. Ühe väikse ääremärkusena võiks aga välja tuua pisikese nüansi, nimelt laudade vahele on ajas tekkinud vahed, mis omakorda on täitunud jalanõudelt tulnud peenikese liiva ja tolmuga. Algupäraselt see sellisena mõeldud polnud ja põrandalaudisel vahed puudusid. Põrandate restaureerimisel oleks tulnud põrandalaudade vahed puhastada vanast mustusest ja alles seejärel mastiksiga vuukida, sest selline lähenemisviis oleks taganud, et mastiks mis vuukidesse paigaldati oleks sinna ka jäänud, mitte esimesel aastal eemaldunud.

Foto 25. Nikolai 26 laudpõrand. (Allikas: Autor)

Foto 26. Nikolai 26 laudpõrand. (Allikas: Autor)
