**KORPORATSIOON ROTALIA TÄHE 3 KONVENDIHOONE  
RESTAUREERIMISE ETTEPANEKUD**

**Tähe tänav 3, Tartu, Tartumaa**

Arhitektuuri konserveerimise ja restaureerimise täiendkoolituse lõputöö

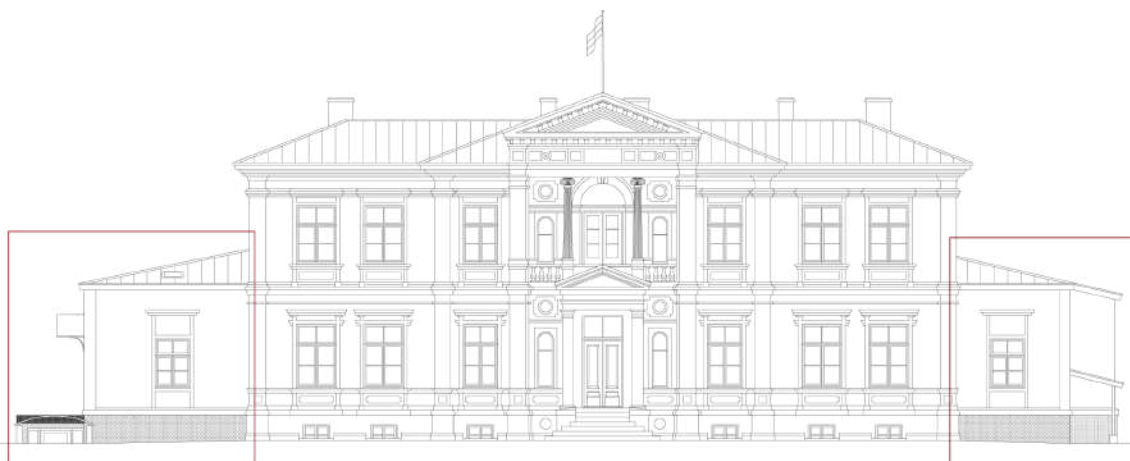
Hoone fassaad on viimistletud keraamilise punase tellisega ning katusekate on plekk. Fassaadikatte seisukord on hea, kuid esineb ajakulu märke. Välisilme esteetikat lõhub õrn erisus juurdeehituse ja originaalse mahu materjalis. Hoone esialgne maht on laotud rist-seotise tehnikas ning juurdeehitus on laotud pool-pool laotise tehnikas (fotod 6 ja 7). Hoone siseruumis on näha kunagiste külgfassaadide seinu, mis nüüd moodustavad küljetiibade siseseina. Vaatluse põhjal saab järeldada, et juurdeehituse külgfassaadid ei järgi algupärast aknarütmi ega kuju, kuid on lahendatud esifassaadi eeskujul. Samuti on juurdeehituse fassaadidekoor lihtsustatud (fotod 8 ja 9). Juurdeehitatud küljetiibade avatäited järgivad algupärase mahu materjali, rütmi, jaotust ja detaile. Karniiside vöö on juurdeehituse juures lihtsustatult jätkatud, luues visuaalselt selge erisuse uue ja vana mahu vahel.

**Joonis 4.** Konvendihoone esifassaadi originaalmaht ja juurdeehitus (punane markeering)  
Allikas: autori kohandatud joonis<sup>37</sup>

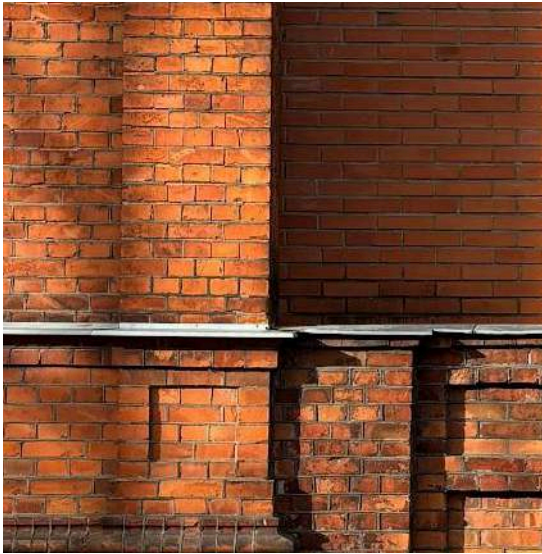
**Foto 6.** Esifassaadi originaalmahu (vasakpoolne eenduv pilaster), aiamüüri (alumine värvuselt tumedam müüritis) ja juurdeehituse kohtumisala. Autori foto

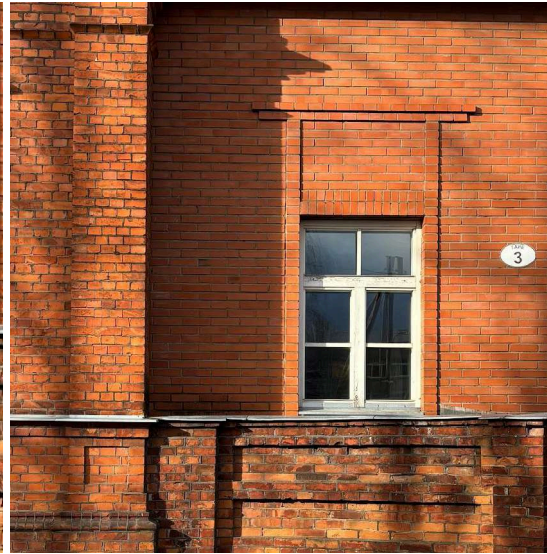
**Foto 7.** Juurdeehituse esifassaadi lihtsustatud aknakarniis. Külgfassaadid järgivad sama valemite. Autori foto

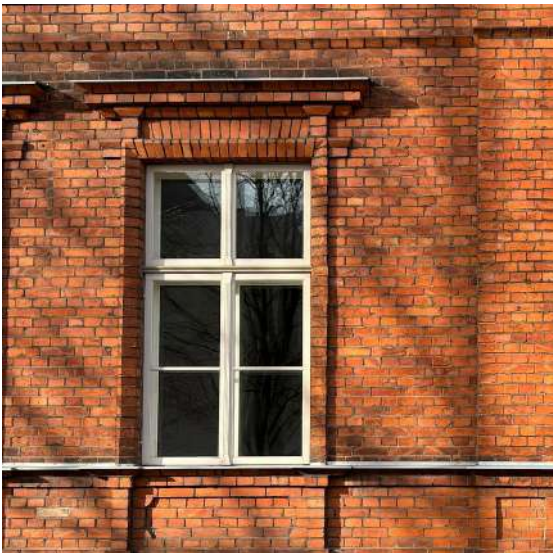
**Foto 8.** Juurdeehituse avatäited ja algupäraseid detaile imiteerivad lihtsustatud koopiad. Autori foto

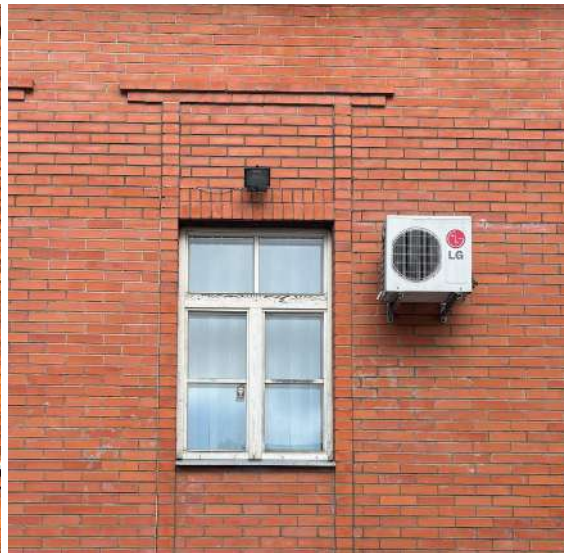
**Foto 9.** Juurdeehituse esifassaadi lihtsustatud aknakarniisiga originaali imiteeriv koopia ja tehnoseade. Autori foto

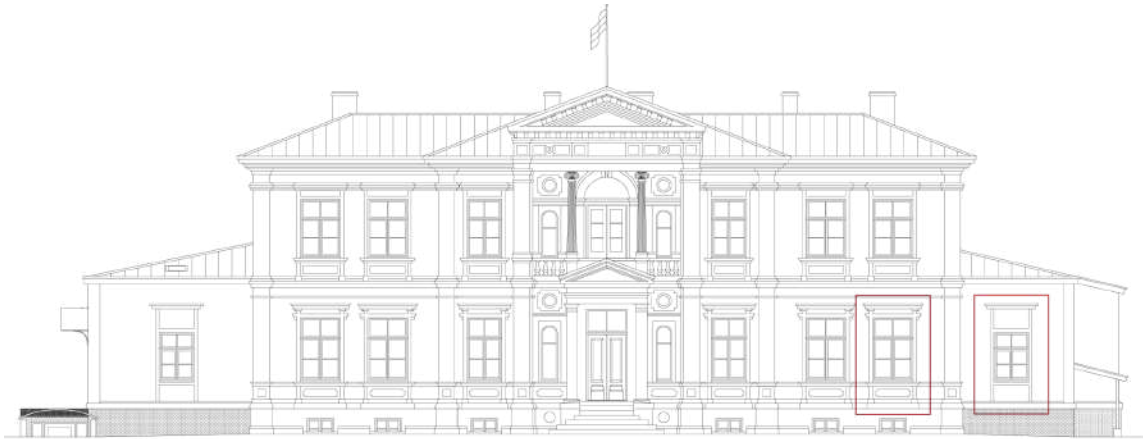
**Joonis 5.** Hoone originaalmahu ja juurdeehituse aknajaotuse erinevus (punane markeering)  
Allikas: autori kohandatud joonis<sup>38</sup>

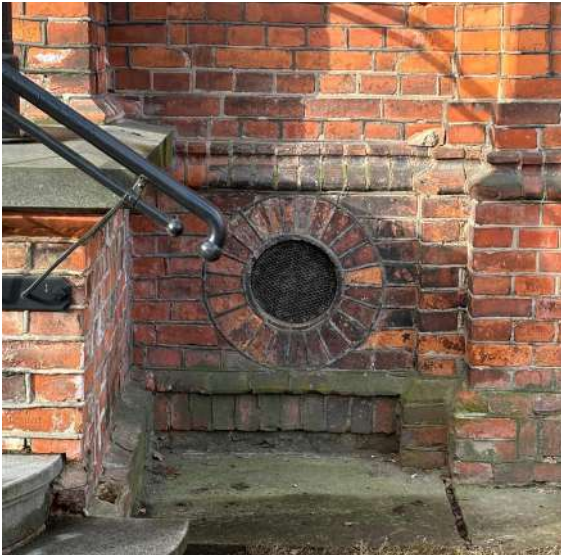
**Foto 10.** Originaalmahu soklikorru ja vundament. Esineb niiskuskahjustusi. Autori foto

Tuginedes vaatlusele, on soklikorruse ja vundamendi kahjustused põhjustatud katuselt, varikatuselt, vihmaveetorst või aknalt fassaadile voolav vesi ning maapinnalt pritsiv vihm. Veelaua ülesannet täitvad arhitektuursed vahekarniisid (foto 12) ei taga vee soovitud äravoolu ning vesi on valgunud mööda detaile soklile. Hoovipoolse fassaadi ees on väliterrass. Vaatluse põhjal ähvardab vundamendile ja keldrikorrusele ohtu väliterrassi kivide vahele jooksnud vihmavesi, mis sõltuvalt temperatuurist paisub või kahaneb ning võib jõuda keldrikorruseni välja.

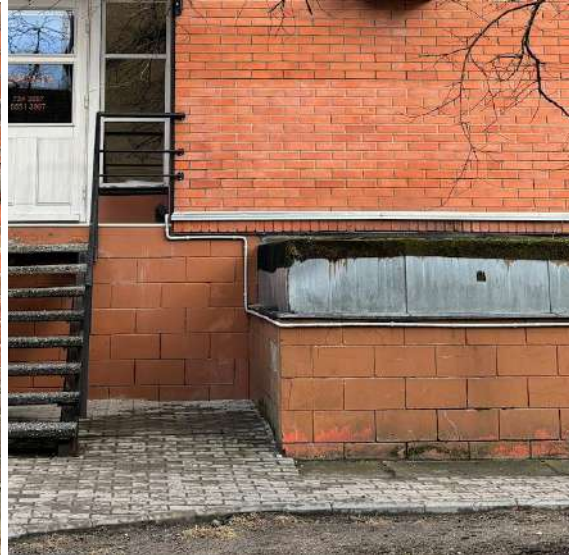
**Foto 11.** Juurdeehitatud mahu soklikorru. Esineb niiskuskahjustusi. Autori foto

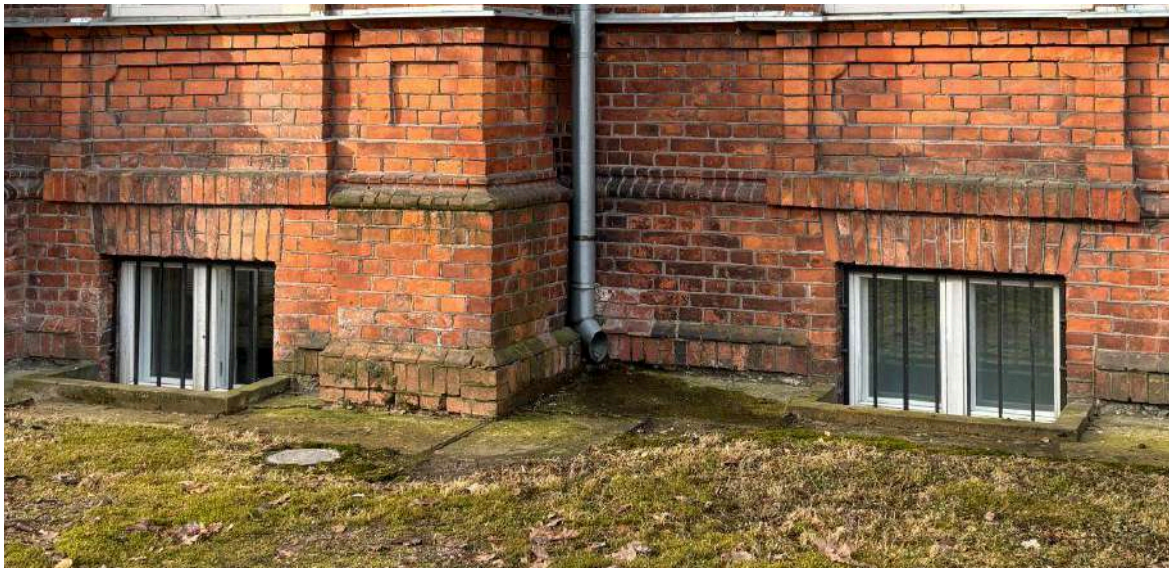
**Foto 12.** Vee äravoolusüsteem ja soklikorru. Autori foto

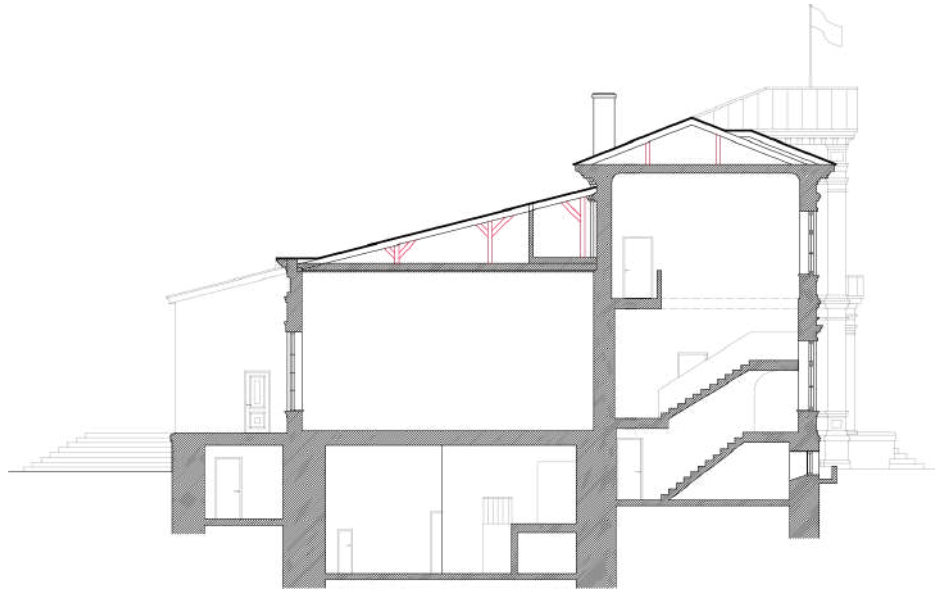
**Joonis 6.** Hoone lõige Tähe tänavaga risti. Punasega on markeeritud katuse puitkonstruktsioonid  
Allikas: autori kohandatud joonis<sup>39</sup>

Ohukohaks on katuse liitekohad, mis tekitavad lume sulamisega lekkeid. Katuse soojusjuhtuvus on välisseina ja katuslae liitekohtades suurem, mistõttu on sealne külmasildade tekke oht suurem. Külmasillad tekitavad soojuskadu, mis suurendavad hoone energiakulu ning ka veekahjustuste (nt kondenseerunud veeaur, mikroorganismide kasv, hallitus) teket.

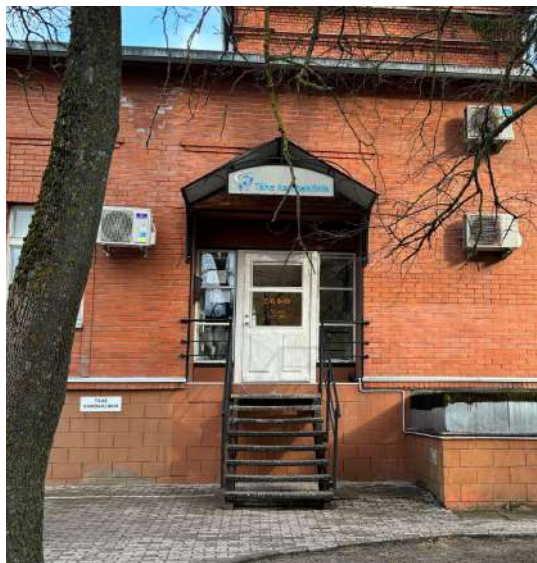
Juurdeehituse avatäited järgivad originaalmahu rütmi nii akente jaotuse ja suuruse suhtes, kuid sisepääsude, varikatuste ja treppidega ei austa originaalmahu arhitektuurset esteetikat. Hoonesse sisenemisel rikub juurdeehituse üldilmet akna kõrgusele asetatud tehnoseadmed.

**Foto 24.** Juurdeehituse sissepääs koos varikatusega. Autori foto

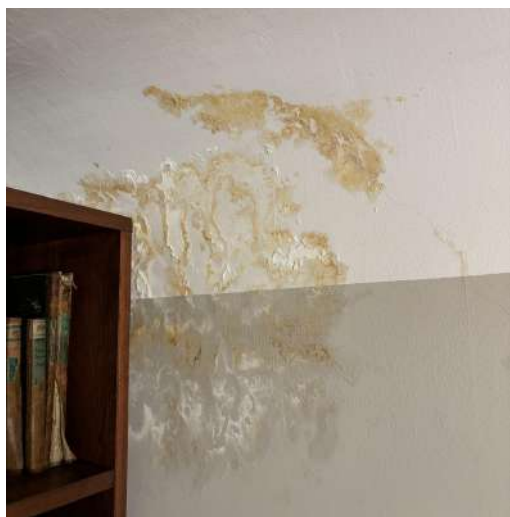
**Foto 27.** Lugemissaali veekahjustused.  
Autori foto

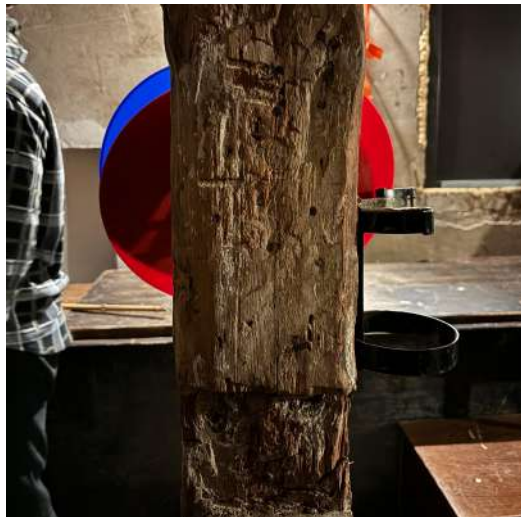
Hoone on ehitatud saviliiva pinnasele, mistõttu pole vundament ühtlaselt toetatud. Hoone külgtiivad ehitati konstruktsiooni toetamise eesmärgil, sest hoone vajub osaliselt. Hoones on märgata mõranemisi nii põrnadapinnal kui ka seintes ja lagedes. Teise korruse lugemissaalis on näha värvikahjustusi. Vaatluse põhjal ja hoone kasutajatega vesteldes võib järeldada, et tegu on katuse ühenduskohtade kehva lahendusega, mistõttu on tekkinud lekkes katusealustesse ruumidesse. Hoone puikonstruktsioonid kuvavad endas aja jälgi.

**Foto 28.** Pööningu puitkonstruktsiooni tala. Autori foto

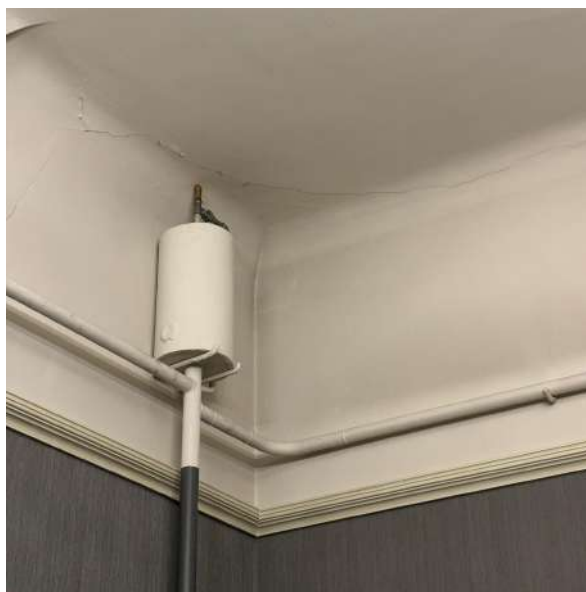
**Foto 29.** Mõra teise korruse laes. Autori foto
