Kätlin-Karin Lond
Idülliline Lille miljööala:
põige Kasvu tn 12 sisehoovi

Kasvu tn 12 hoone seisukorra analüüs ja ettepanekud säilitamiseks

Kasvu tn 12 Tallinn Harjumaa

Arhitektuuri konserveerimise ja restaureerimise täiendkoolituse lõputöö

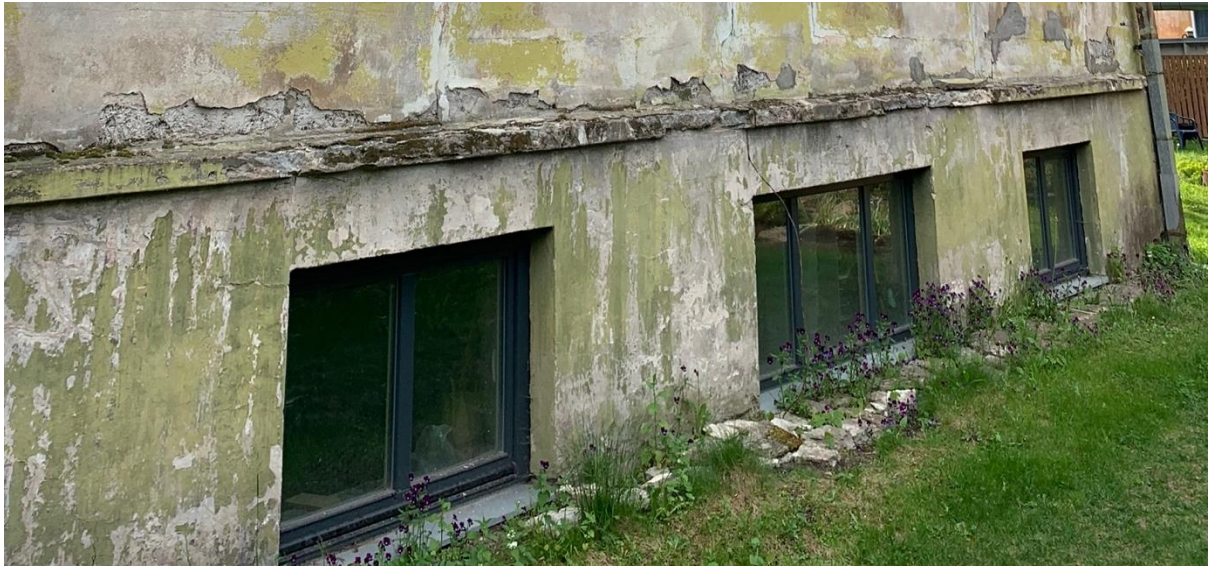
Hoonel on paekivist sokkel, mis on krohvitud. Sokkel on esile toodud kivist soklivööga. Krohvi seisukord on halb ning näeb üldpildis välja pudenev ja laiguline, mis tuleneb eriperioodidel tehtud parandustöödest. Ka soklivöö seisukord on kehv olles suures osas lagunenu, kulunud ning sammaldunud. Soklis on ka ventilatsiooniavad.

Foto 11. Sokkel ning soklivöö (Allikas: autor)

- Säilitada hoone põhikonstruktsioonid ja hoone maht.
- Paekivivundamendi parandamisel kasutada pehmemat müüri segu. Vundamendi korrastamisel kontrollida ja võimalusel uuendada sokli ja seina vahelist hüdroisolatsiooni. Paekivisokli krohvimisega kasutada vähese tsemendisaldusega lubikrohvi.

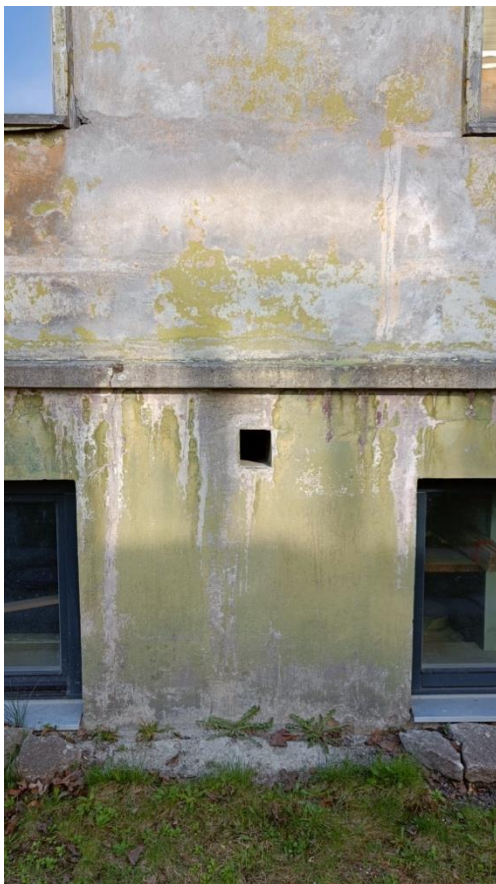
Foto 12. Ventilatsiooniavad soklis (Allikas: autor)

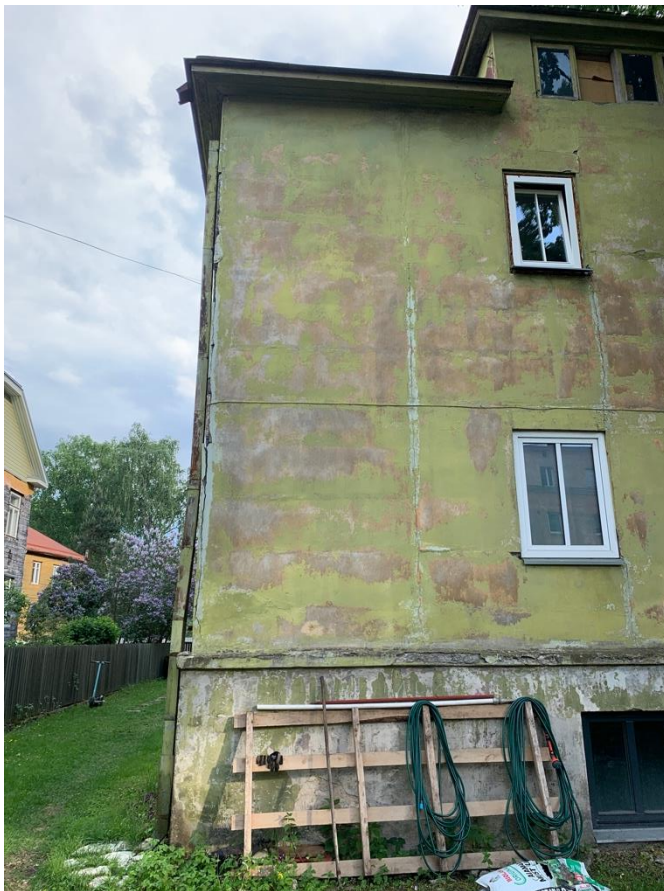
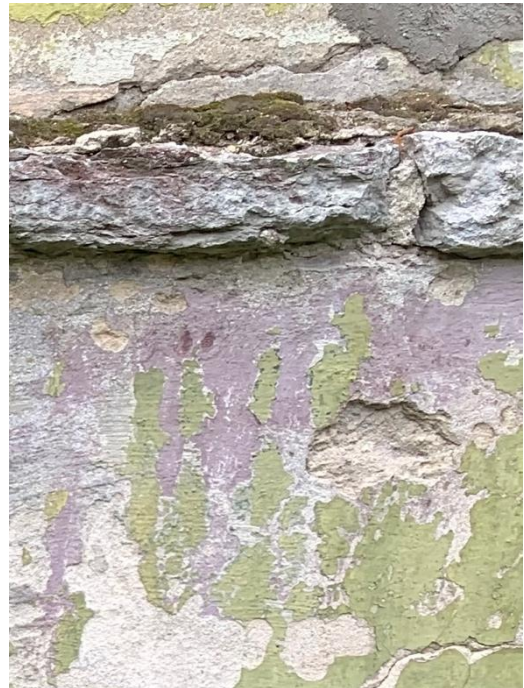
Hoone seinad on püstplank välisvooder mis on krohvitud. Nõukaajal on hoonet soojustatud, mis tähendab, et fassaad sai seeläbi uusi kihistusi ka krohvi näol. Kahjuks ei ole teada, milline võis olla hoone originaalkrohvi toon. Nõukogude ajal on krohvitud see rohekas-kollaseks, mis on tänaseks kulunud, mõranenud ning pudenev. Fassaadil on ka erinevaid ventilatsiooniavasid nii hoone ehitusjärgust kui ka 2020. aasta soklikorruse väljaehituse projektiga lisandunud köögi kubule rajatud uue ava näol. Samuti on näha originaalset lipuvarrast ning pesunööri konkse eelmise sajandi keskpaigast.

Fotod 13. Erineva krohvikihid fassaadil (Allikas: autor)

- Fassaadi korrastamisel pöörata tähelepanu konstruktsioonide tugevusele, värvitoonide sobivusele ja detailidele. Värvimise eeltöö hulka kuulub värvisondaaži tegemine, et selgitada välja varasemad värvikihistused.

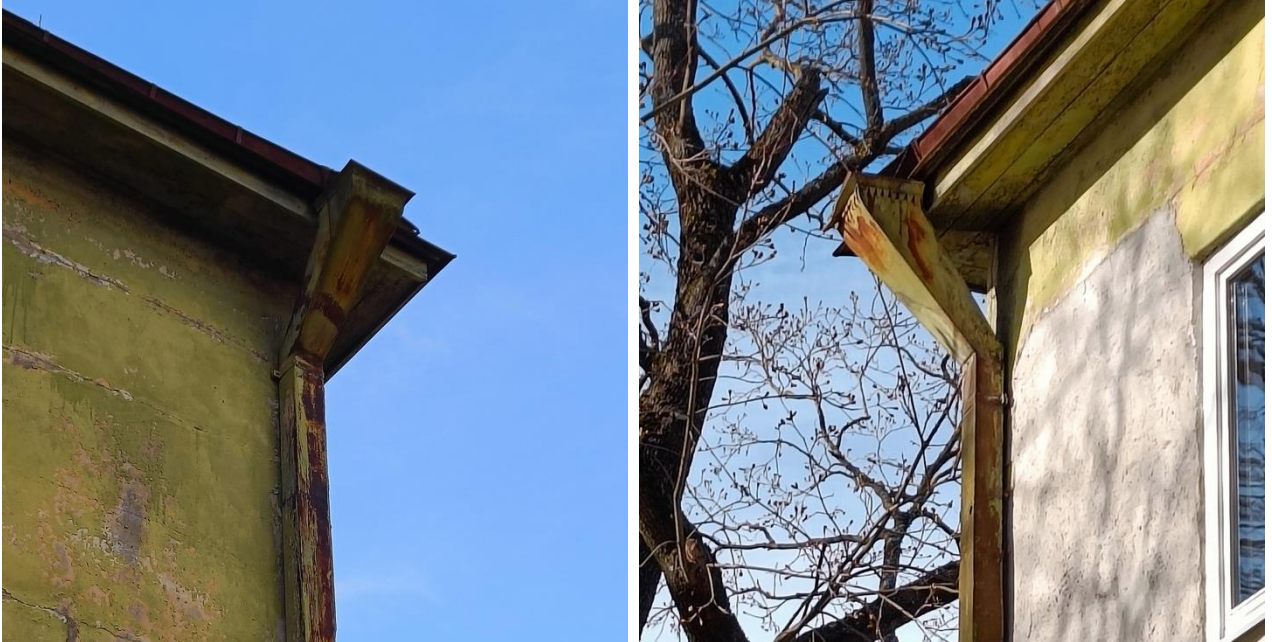
Hoonel on originaalsed vihmaveesüsteemid, mis küll toimivad, kuid mille materjal roostetab. Osaliselt on korteriühistu ka süsteeme parandanud uue pleki näol.

Fotod 18. Vihmaveesüsteemid (Allikas: autor)

- Kui olukord lubab, siis olemasolevad vihmaveesüsteemid parandada. Kui vihmaveesüsteemide seisukord nõuab nende välja vahetamist, siis lasta originaalsete järgi valmistada plekkseppal uued. Vihmavesi suunata fassaadist eemale, vältimaks kahjustusi.

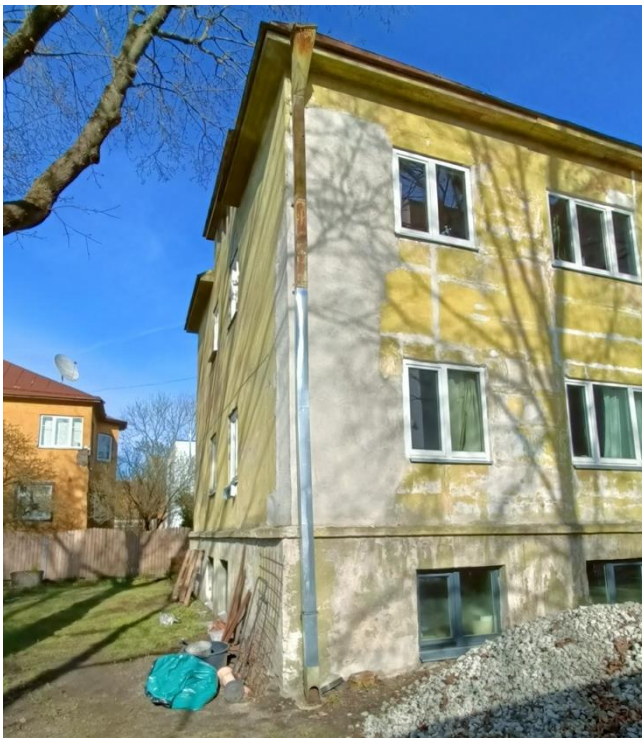
Foto 19. Vihmaveesüsteem osaliselt parandatud uue plekiga (Allikas: autor)

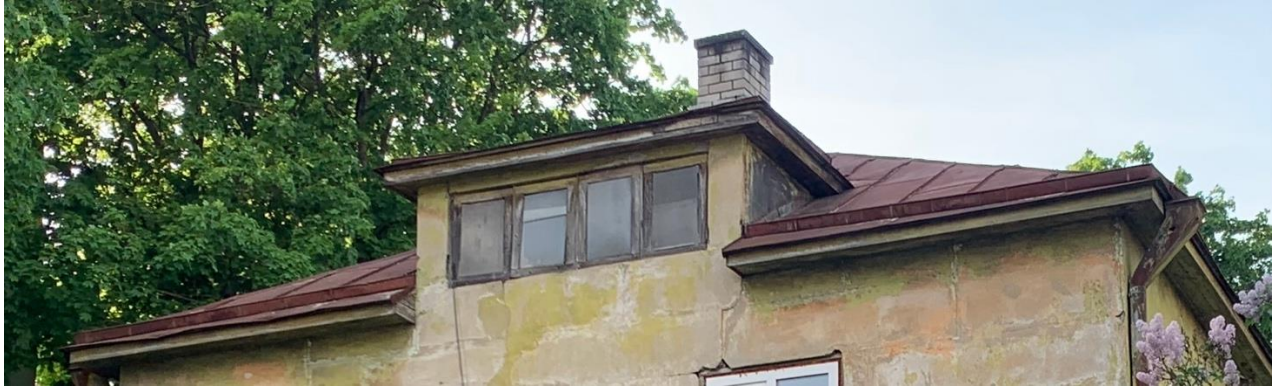
Kahe vintskapiga katuse ja katuselagede kandva osa materjal on puit ning katusekatte materjal on valtsplekk, mis on värvitud punaseks. Korterite omanike sõnul ei ole katust vahetatud ning selle seisukord on rahuldav. Korteriteühendusel on plaanis välja ehitada katusekorterid.

Foto 20. Katus (Allikas: autor)

- Teha katusel parandustöid ainult tsingitud terasplekiga. Maksimaalse autentsuse huvides võib jälgida ka alapäraseid plekitahvli mõõte. Kui katusekattematerjal tervikuna väljavahetamist ei vaja, saab väiksemaid vigastusi ja lekkekohti parandada spetsiaalse pigilindi või jootmisega, valtse võib tihendada linaõlikitiga. Roosteplekke saab eemaldada spetsiaalse vahendiga puhastades, seejärel tuleb katuseplekk üle värvida traditsioonilise linaõlivärviga.

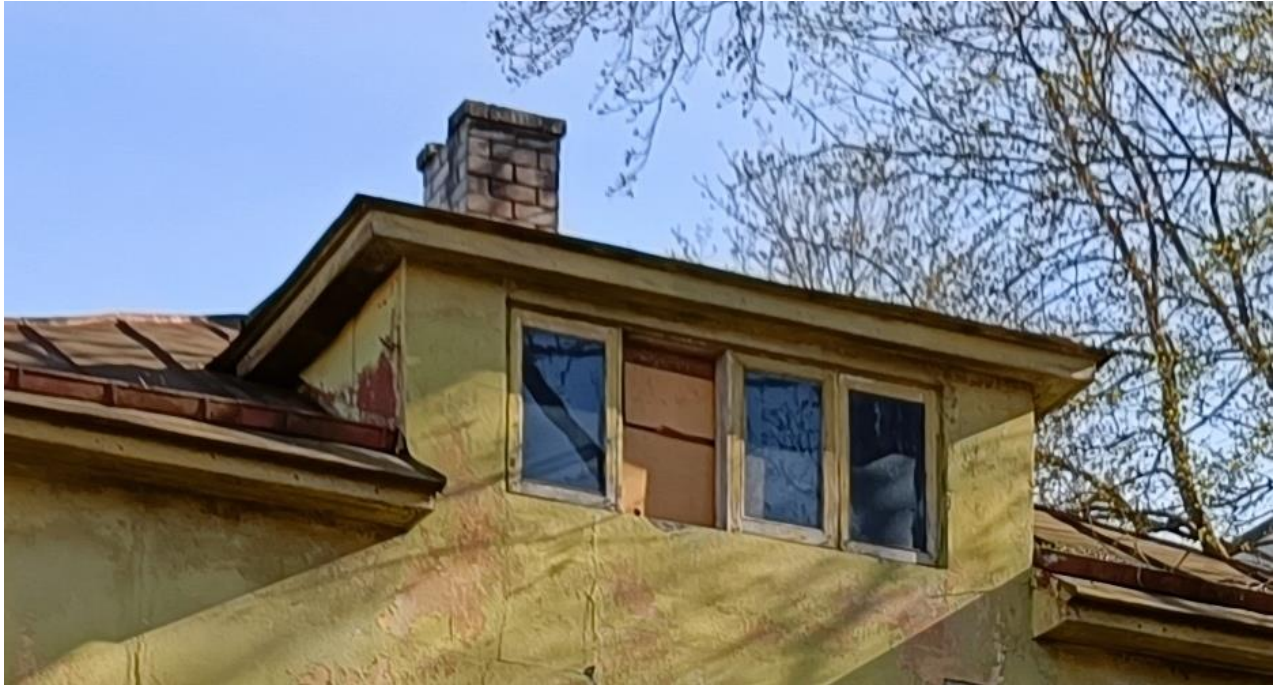
Hoonel on 6 korstent, mis on laotud silikaattellistest. Antud juhul ei näinud ma korstnapitsi katmist kaitsva plekiga. Korstnad on toimivad ning saanud läbi perioodide hooldust.

Foto 22. Vaade korstnale (Allikas: autor)

- Silikaattelistest korstnad ja lõõrid säilitada ning vajadusel teha parandusi vahetades välja telliseid.

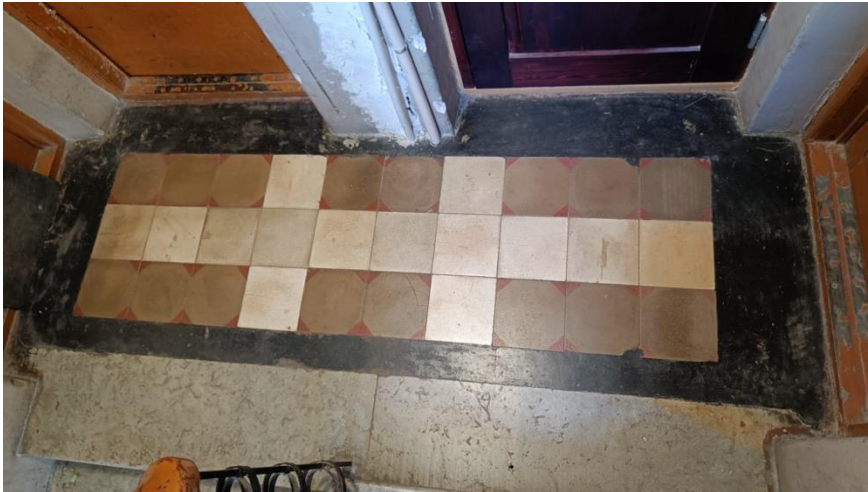
Kahhelplaadid on üpris hästi säilinud, peamiselt on kulumisi välisukse ees olevatel plaatidel.

Foto 26. Kahhelplaadid 1. korruse trepimademel (Allikas: autor)

- Katkised trepi-koja kahhelplaadid asendada uute vastu, mitte võtta üles kogu põrandat.
- Trepi-koja seinavärvi valikul lähtuda olemasolevatest värvikihtidest ning teha nende põhjal värvisondaaž, et selgitada välja originaalvärv.

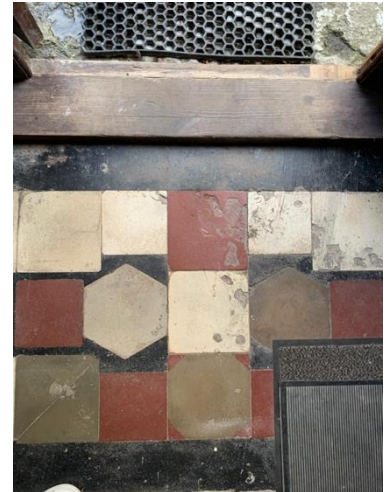
Foto 27. Kahhelplaadid välisukse ees (Allikas: autor)

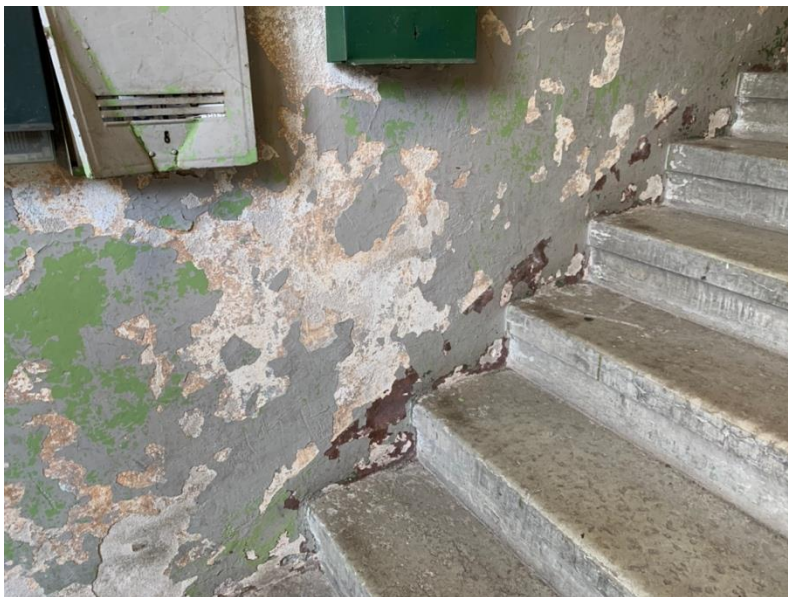
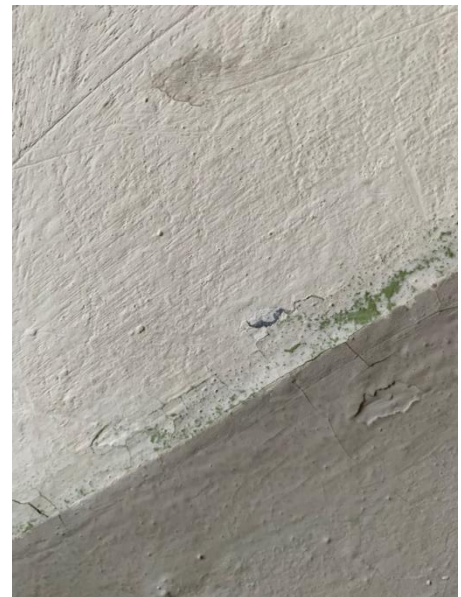
Trepikoja seinad on värvitud ning näha on erinevaid värvikihte eri perioodidest: punast, sinist, rohelist ning halli tooni.

Foto 28. Vaade seinavärvi kihistustele (Allikas: autor)

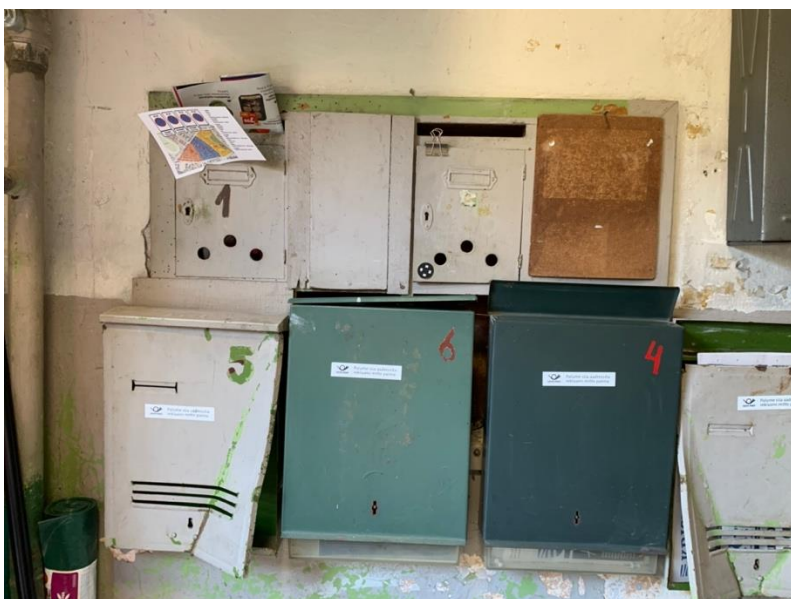
Foto 30. Vaade postkastidele (Allikas: autor)

- Restaureerida iseloomulikud vanad postkastid.
- Soliidne puidust trepi-käsipuu restaureerida vajaduspõhiselt.
- Aia välja vahetamisel järgida originaal-ai-ia lipi laiust.

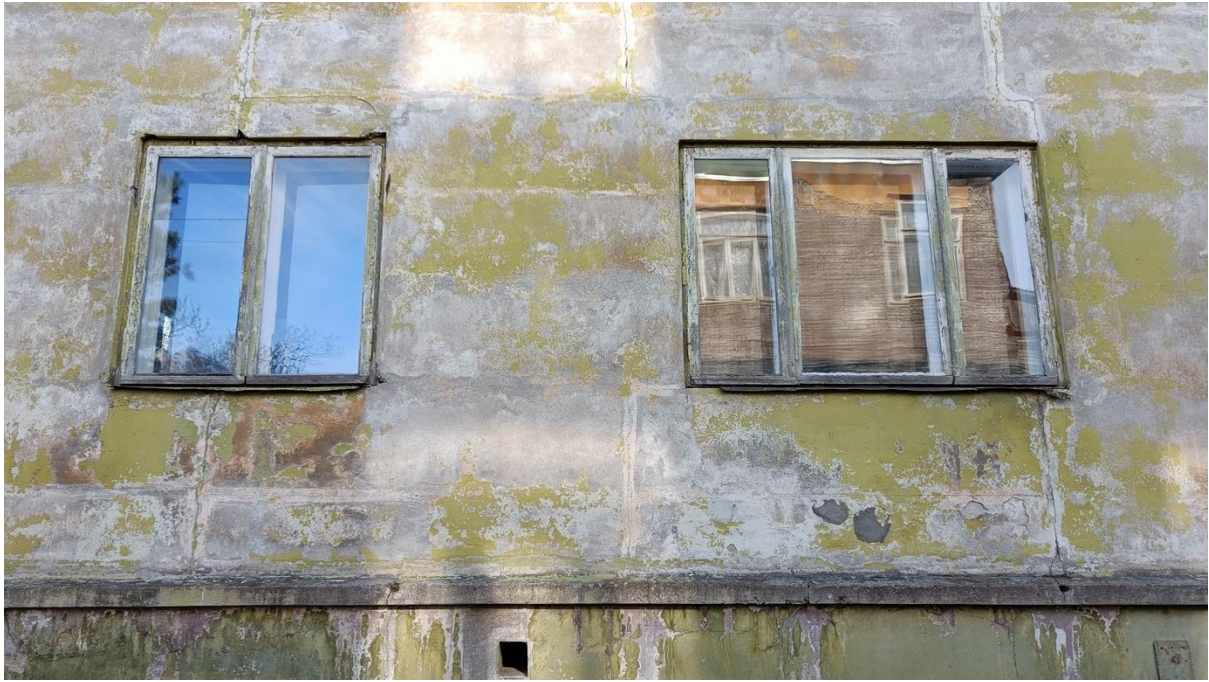
Vanad originaalsed puitaknad nii 1. korrusel, trepikoja keskne aken ning aknad põõningukorrusel on oma seisukorralt mitterahuldavad.

Foto 32. Vanad originaalsed puitaknad (Allikas: autor)

- Veel vahetamata vanad puitaknad, nende piirdeliistud, sulused ja kremoonid tuleks restaureerida järgides akende profiile. Restaureerimist vajavad kindlasti ka iseloomulik läbi korruste ulatuv koridori aken ning pööninguaknad.

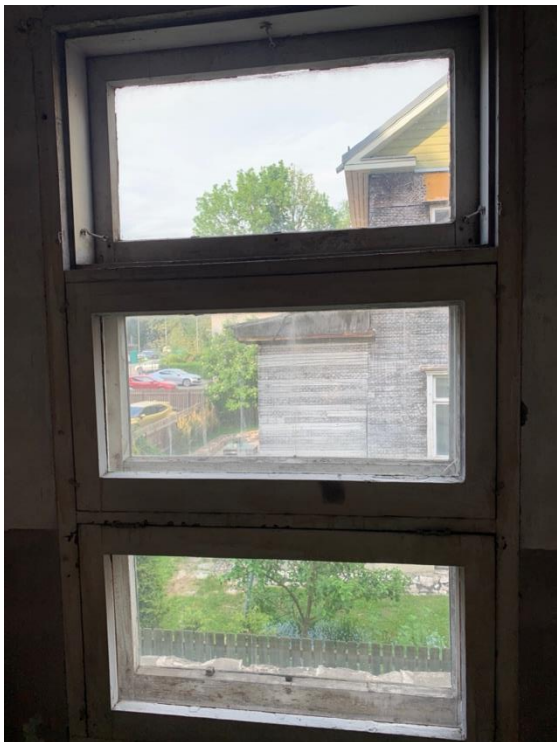
Foto 33. Originaalne trepikoja puitaken (Allikas: autor)

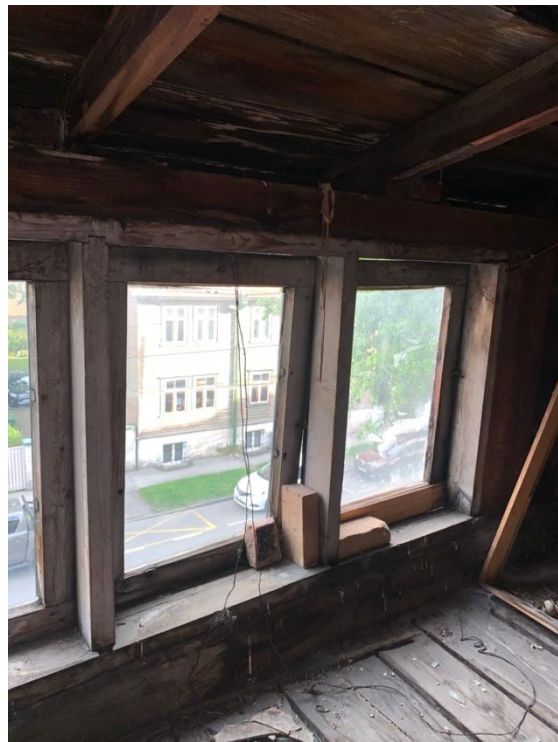
Foto 34. Kasvu tn poole vaatav otsaaken pööningukorrusel (Allikas: autor)

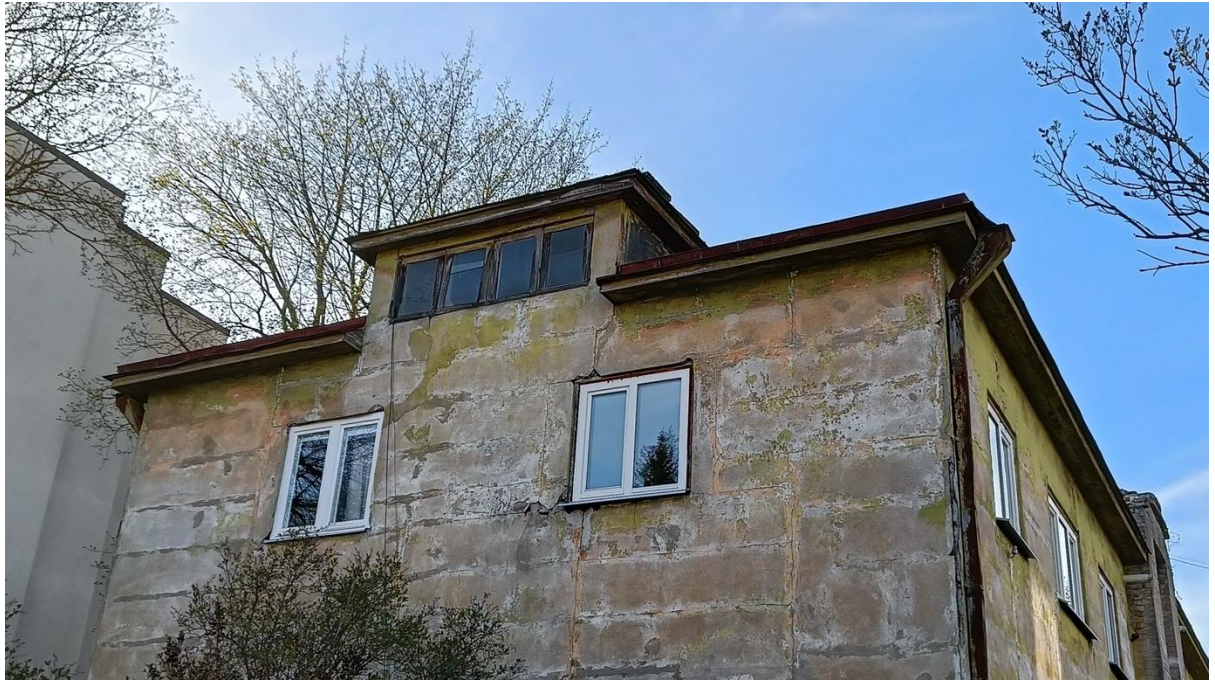
Foto 35. Kasvu tn poole vaatav otsaaken pööningukorrusel (Allikas: autor)

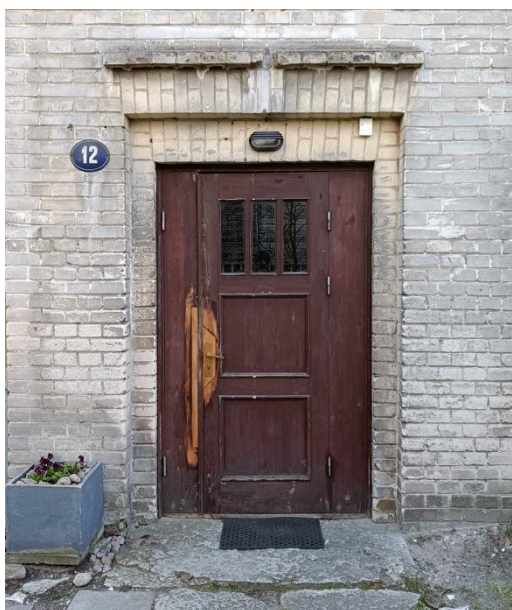
Tallinna majade üks läbiv element on eriilmelised peauksed. Kahjuks pole säilinud Kasvu 12 originaaluks. Olemasolev on välja vahetatud nõukoogude ajal ning on oma olemuselt pigem mitte väärtuslik.

Foto 39. Hoone esiuks (Allikas: autor)

- Kuna maja esiuks ei ole säilinud algse projekti järgi, siis tuleks tellida uus uks võttes aluseks 30ndate joonised või samas piirkonnas olevate Tallinna majade esteetika.

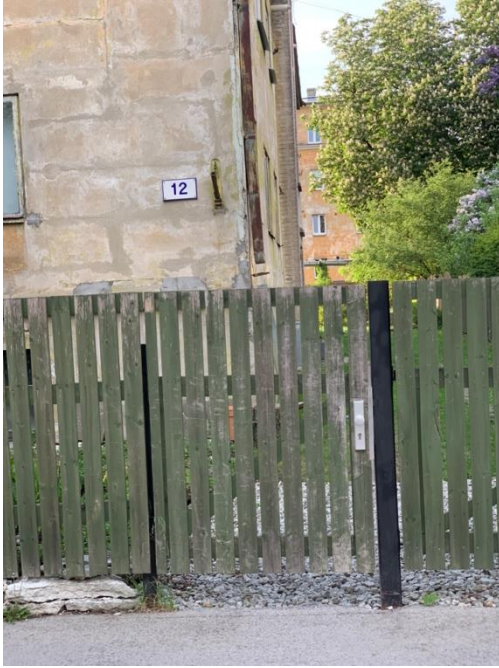
Aed auto- ja käsivärvaga ei ole säilinud originaalsel kujul ning on välja vahetatud ca kümnekond aastat tagasi.

Foto 46. Aed (Allikas: autor)
