Sille Raidvere

Eesti ajaloolised kõrtsid ja postijaamad.

Hoonete andmebaas, seisundi analüüs

MAGISTRITÖÖ

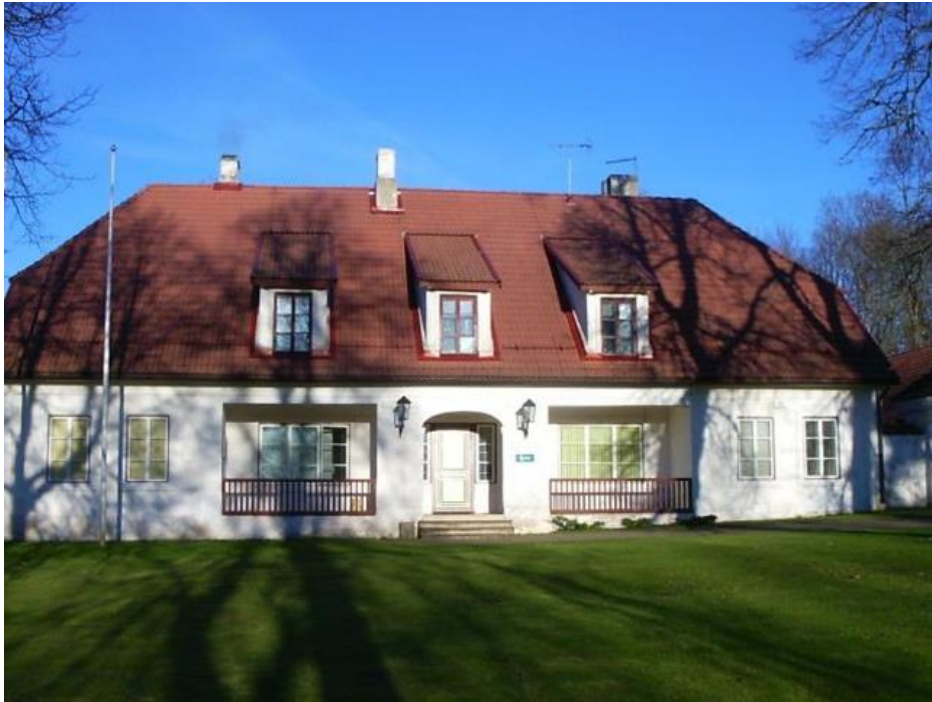
6. Lodja postijaama hoone (välisilme muudetud) 2013. Foto: S.Raidvere.

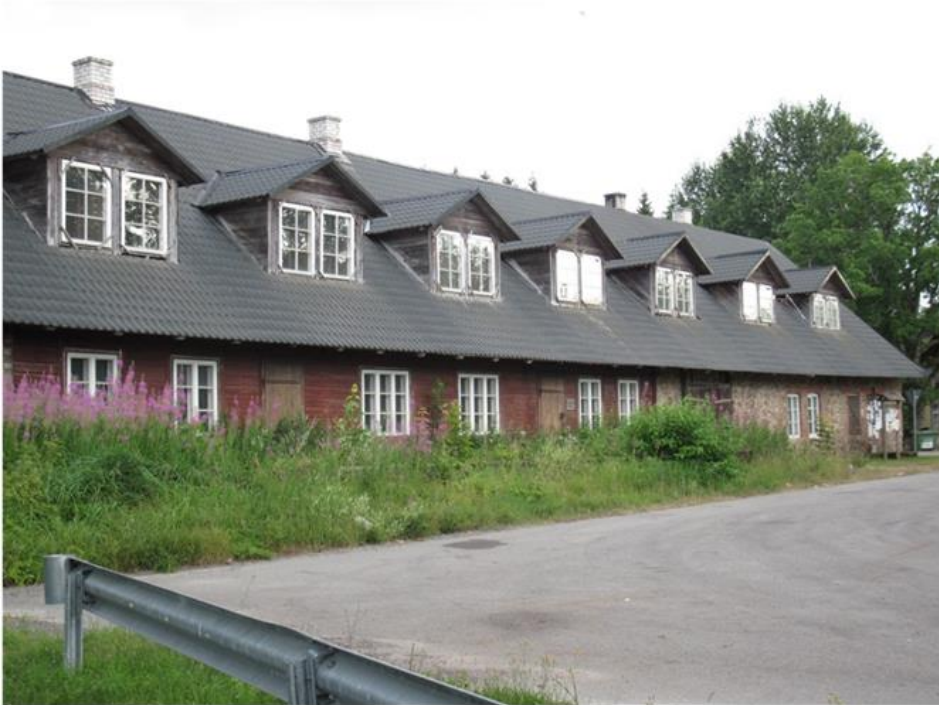
Ühisomandis hoonete remonti, ümber- ning juurdeehitust võeti vajadusepõhiselt, arvestamata alghoone välisilme tervikliku säilimist. Samuti arvestamata algsete materjalide ning töövõtete kasutamist remondil ja ümberehitusel. Näiteks ei parandatud lagunevaid tellisosi enam punaste tellistega, vaid pärast sõda populaarseks saanud silikaattellistega, seguainena tuli kasutusele tsementmört. Paljud kõrtsihooned ehitati välja tööliste korterelamuteks nii ühe kui kahekorruselistena. Tavapärane oli kõrtsihoonete katusealuste väljaehitamine elukorteriteks koos vintskappidega. Näited: Kanaküla kõrts Pärnumaal rohkete vintskapakendega ning pika lintvintskapiga Lihula mõisa kõrtsihoone (ill 17 ja 18).

17. Kanaküla vintskappidega kõrtsihoone. Foto: S.Raidvere, 2013.

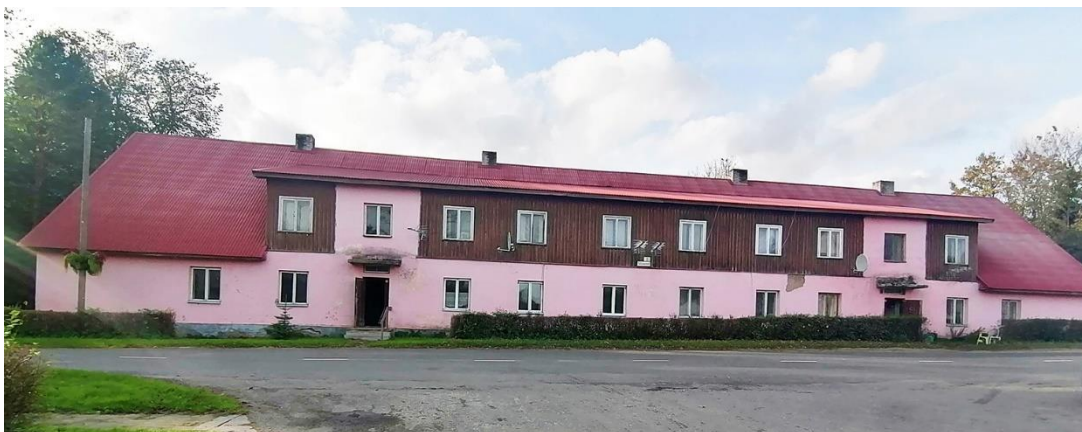
18. Lintvintskapiga Lihula mõisa kõrtsihoone. Foto: S.Raidvere, 2023.

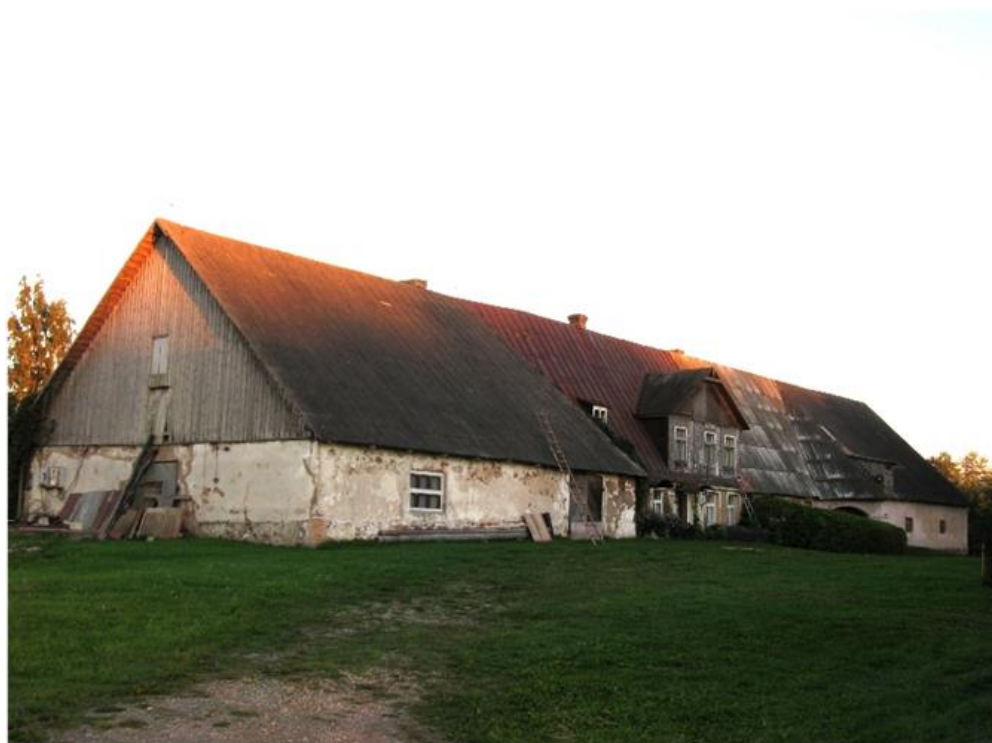
Paljudel kõrtsihoonetel kaotati ära endine ulualune ning katus ehitati ulualuse kohalt sissevõetuna. Põhjenduseks valguse vajadus ruumides. Seetõttu sai kannatada katusemaastik ning kadusid ka ulualust toetavad sambad. Ümberehituse näiteks on Saare kõrts Jõgevamaal (ill 19 ja 20).

20. Saare kõrts Jõgevamaal, foto: S.Raidvere, 2012.

Nii nagu Saare kõrtsil Jõgevamaal on ka teisi kõrtsihooneid, kus vajaliku katuse remondi ja pööningukorruse väljaehituse ajal endiste kelpkatuste asemel lihtne viilkatus ehitati, kus otsaviil kaeti nn. „poola“ laudisega.

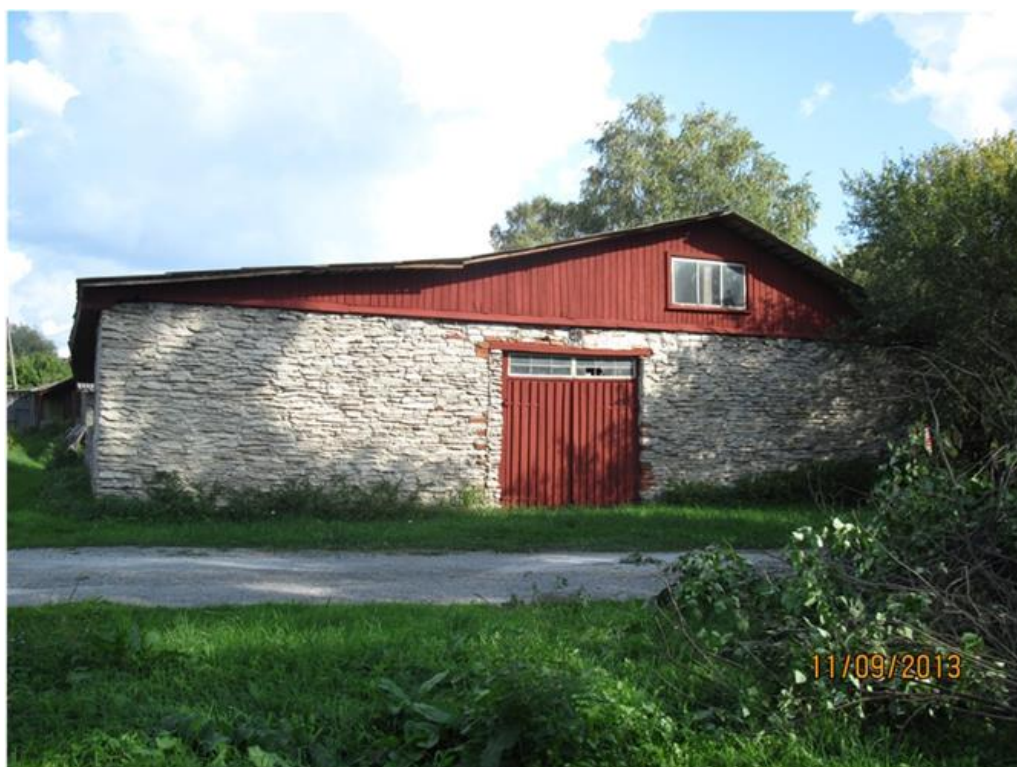
Kõrge kelpkatuse asemel on ehitatud ka madala kaldega katuseid, mahtude vähendamise põhjenduseks raha nappus. Näiteks Ardu kõrtsihoone Harjumaal (ill 21 ja 22).

22. Ardu kõrtsihoone Harjumaal muudetud katusemaastikuga. Foto: S.Raidvere, 2013.

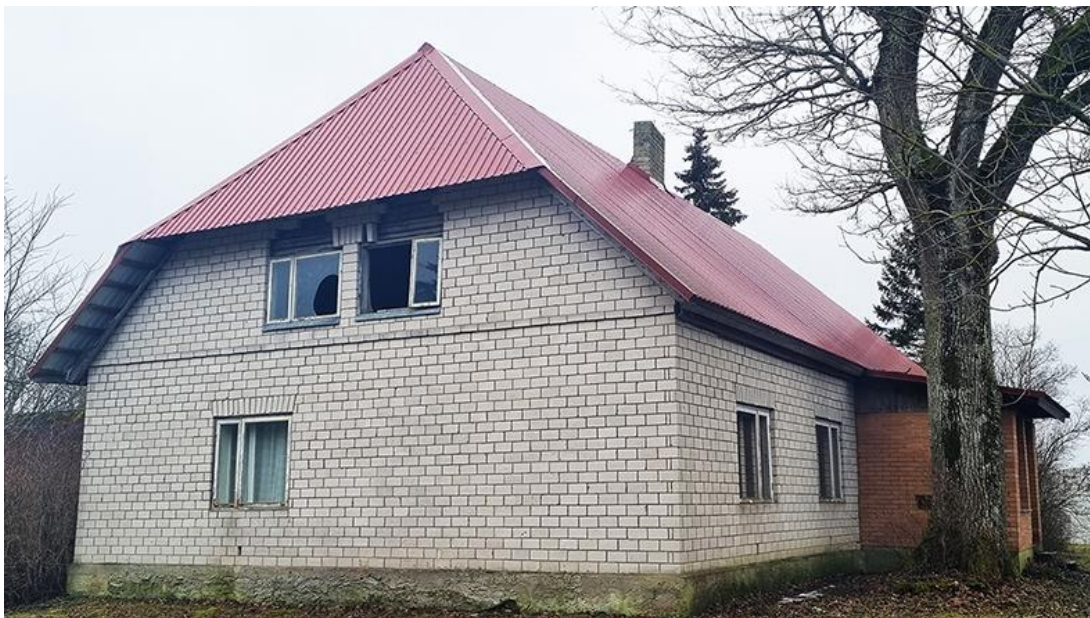
peauksed langesid sageli vandaalide ja varaste ohvriks. Tehti ka uuendustöid, mis hoone algse välimuse pöördumatult kaotas. See oli ajaloolise arhitektuuri jaoks suur kaotus. Sellise pöördumatu muutuse on läbi teinud näiteks Turpla postijaam Läänemaal (ill 23 ja 24) ning Ninasi postijaam Jõgevamaal.

24. Turpla postijaam Läänemaal. Seinad kaetud silikaattellistega, avatäited ja veranda täielikult muudetud, ehisdetailid kadunud. Foto: T.A.Raidvere, 2024.

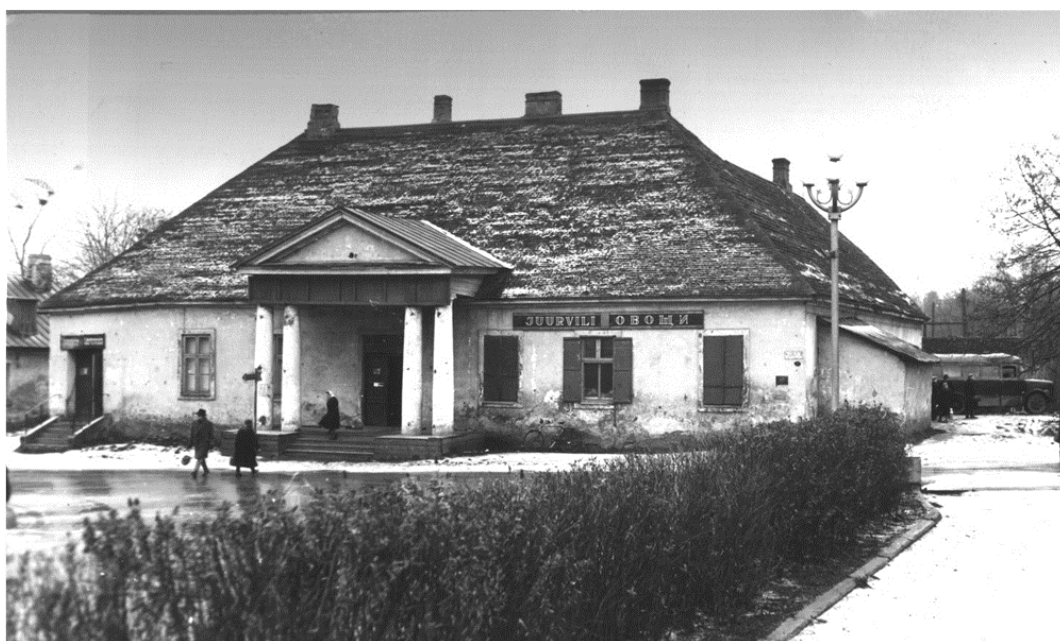
25. Jõhvi postijaamahoone, mis lammutati 1970-ndatel aastatel. Foto: K.Aluve, 1963.

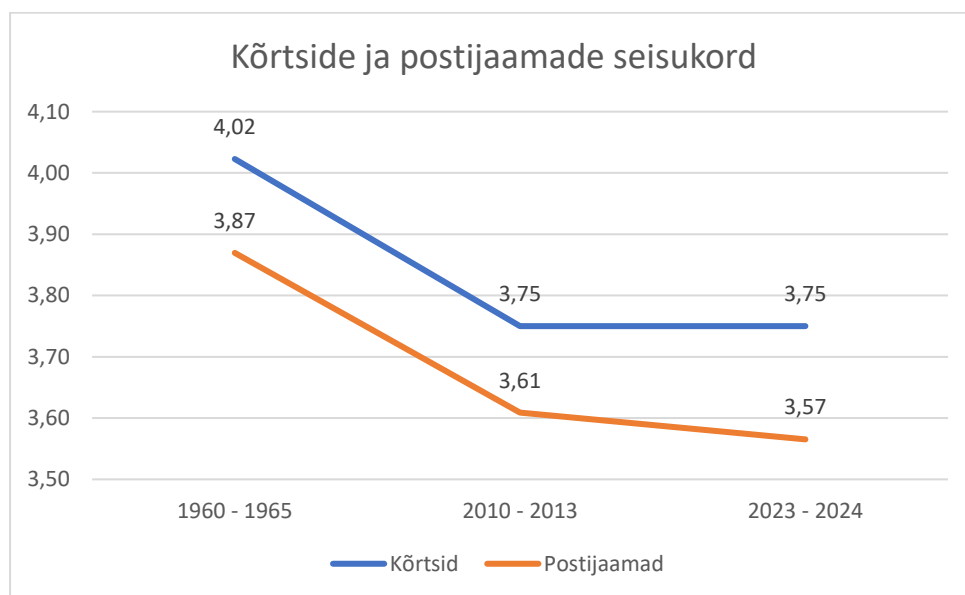
33. Kõrtside ja postijaamade seisukorra üldgraafik kolme uuringu aegade põhjal.
