19. SAJANDI „DAAMI PORTREE” KONSERVEERIMINE

Bakalaureusetöö

EESTI KUNSTIAKADEEMIA

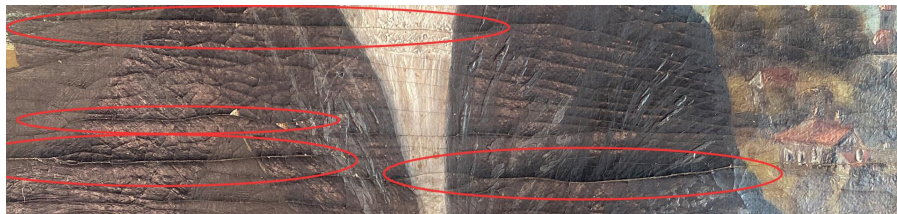
Maalikihilt kattis mustusekiht terve pinna ulatuses, ehkki võrreldes paspartuu alla jäänud maalipinnaga oli eksponeeritud osa maalist märkimisväärselt paremas korras ning puhtam. Maali paremas osas, merevaate piirkonnas, oli tundmatu aine poolt tekitatud voolav nire. Maalikiht on tervenisti krakleestunud, intensiivsetes krakleestumise kohtades (valdavalt daami kleidi piirkonnas) oli maalikiht lõuendi pinnalt pisut üles kerkinud (ill 19).

19. Maalikihi intensiivsemad krakleestumise kohad.

Maali tugevale krakeestumisele on kindlasti kaasa aidanud asjaolu, et lõuend ei olnud kinnitatud mitte alusraamile, vaid puitmaterjalile. Väiksemaid kadusid maalikihis esines terve maalipinna ulatuses, suuremad maalikihikaod paiknesid lõuendikadude piirkonnas – daami vasakul varrukal ning vöökohal (ill 20), vaid krundikihini ulatuvad kaod paiknesid maalikihikadude vahetus läheduses. Üldine maalikihi seisukord hinnati rahuldavaks-stabiilseks, kuna maalikihi side aluspinnaga oli hea ning ka vähesed nõrgenenud adhesiooniga piirkonnad ei olnud otseselt irdumisohtlikud.

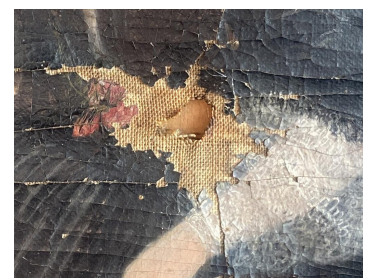
Maal oli toestavale vineerile kinnitatud naeltega, mille kinnituskohtade ümbruses oli lõuendil märgata korrosiooni (ill 18). Lisaks piki maaliserva kulgevatele naeltest tingitud rebenditele oli kaks lõuendit läbivat, ca 1 cm läbimõõduga, kuuliauke meenutavat kadu maali keskosas (ill 20).

20. Suurem auk ja maalikihikadu daami vöökohal.

Maali servades asuvate naelaaukude ja maali keskosas kahe suurema lõuendikao parandamiseks kasutati termoplastilisest polüamiidvaigust, Lascaux Polyamide Textile Welding Powder 5350 ehk nn. tekstiilpulbrist, valmistatud peenikesi liimiribasid.⁶⁵ Materjalide valimisel oli eesmärgiks saavutada paranduskoha tugevus, tagada selle vastupanuvõime edaspidisele lõuendi pingutamisel rakendatavatele jõududele ning samas viia maalistruktuuri minimaalselt võõrmaterjali. Väiksemate aukude täitmiseks kasutati linasest lõuendist skalpelli abil eraldatud tekstiilitolmu, mis sulatati koos liimiribadega kadudesse. Tekstiilipulbri sulamistemperatuur on 90-100°C, sulatamiseks kasutati peene, terava otsaga kuumaspaatlit, et tagada võimalikult täpne kuumtöötlus.

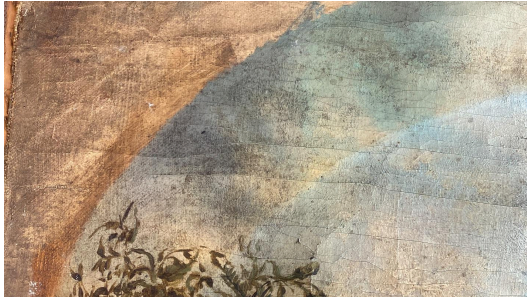
eemaldatud, kuid vineerpartuu alt mitte ning vananenud lakist moodustus sinna selgelt eristatav kollakas ovaalne piir. Maali pinnaläige oli ebahütlane, märgata võis matimate ning läikivamate piirkondade vaheldumist (ill 22). Kattekihti uuriti hiljem üksikasjalikumalt UV-kiirguses (vt. ultraviolet-fluorestsents).

21. Maalil tekkinud kollakas lakipiir.

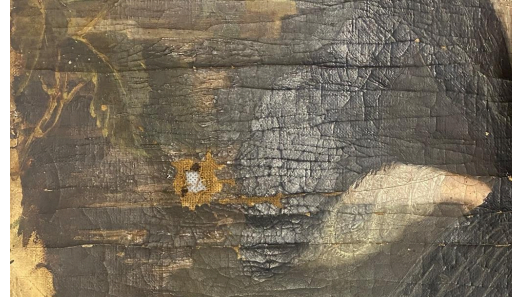
22. Kattekihi ebahütlane läige.

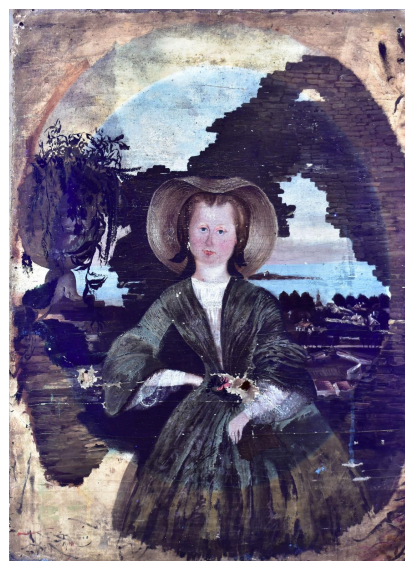
Lakikiht daami kleidil on ebahühtlase paksusega ning nähtava helerohelise fluorestsentsiga. Tuginedes sellele, edaspidise konserveerimise käigus, eriti laki eemaldamisel, peaks arvestama paksemate lakikihtide olemasoluga ning kaalutleda lisatöötlust sellistel pindadel.

23. Maal UV-kiirguses vaadatuna.

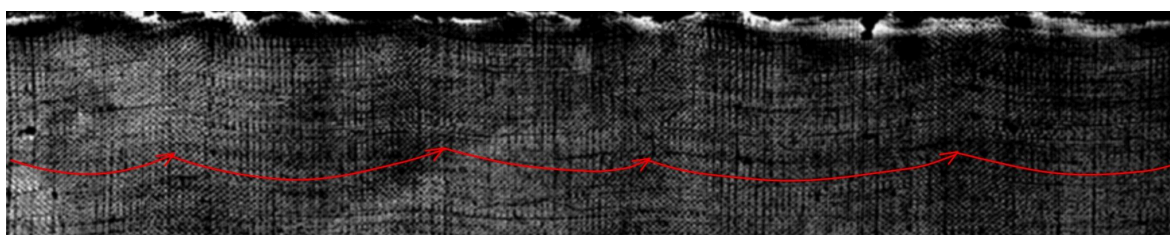
28. Maali röntgenülesvõtte, lõuendideformatsioon maali ülemises servas.
