# PUHKEKODU "MERERANNA" AJALOOLINE ÜLEVAADE, ANALÜÜS JA ETTEPANEKUD

**Puhkekodu “Mereranna”.**  
**Ajalooline ülevaade, analüüs ja ettepanekud.**

*Objekti aadress: Aia tänav 17 ja 17A, Narva-Jõesuu, Ida-Viru maakond*

2024/2025 õppeaasta  
Arhitektuuri konserveerimise ja restaureerimise täiendkoolituse lõputöö

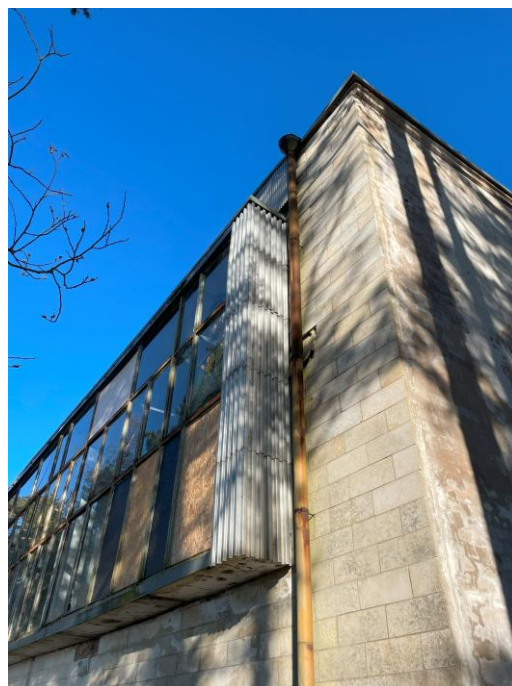
Ill 83. Basseinikorpuse sademeteoru. (pilt IV.2025)

Soovitav on kontrollida vihmaveerennide ja -torude terviklikkust ning vajadusel need taastada kooskõlas hoone ajaloolise arhitektuuriga. Visuaalselt on torustiku seisund hea, kuna ei ole näha ummistusi, lekkeid ega korrosioonikahjustusi. Siiski oleks soovitatav teostada põhjalik ülevaatus ning vajadusel restaureerimistööd.

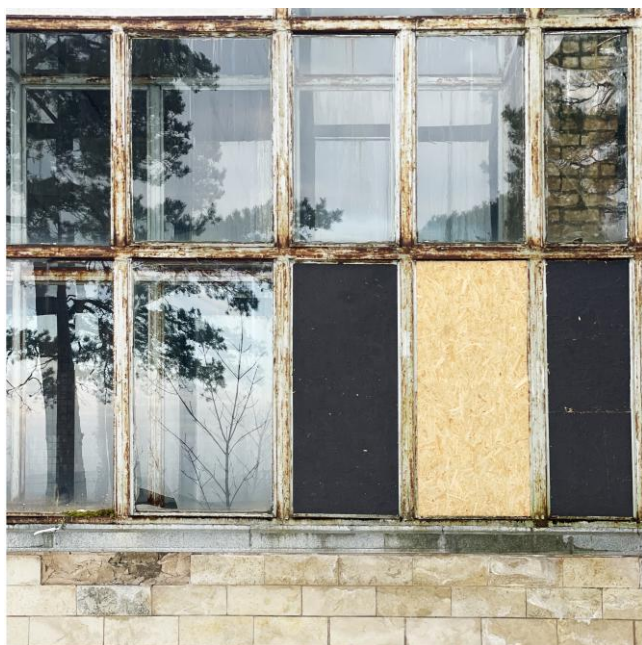
Ill 103. Basseini aknad (pildistatud IV 2025)

Purunenud akna efekt hakkas siin varem toimima, kuna see hooneosa jäi kasutusest välja enne II korpust. Basseinikorpuse mõned aknad on purustatud viimase kahe aasta jooksul (vt ill 103). Olukord on alates 2012. aastast muutunud, mida on võimalik kinnitada varasemate fotode põhjal (ill 104).

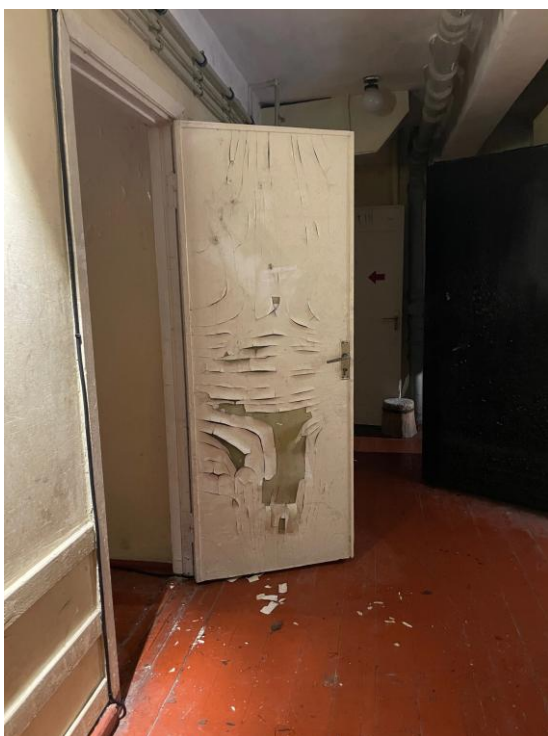
Ill 105. I korpuse I korrus. Teenindusplokk

Hoone ruumijaotus on muudetud minimaalselt. I korpus jäänud remontimata (vt ill 105–110), mõnedes ruumides oli vahetatud sanitaartehnika, ning WC ukсед. I korpuses on ruumi nr 26 monteeritud AS-ile Narva Elektrivõrk kuuluvad alajaama seadmed, mis toidavad puhkekodu ja selle territooriumil asuvat AS-ile Narva Vesi kuuluvat pumbajaama. Seadmete juurde kuuluvad torustikud on uued (vt ill 105).

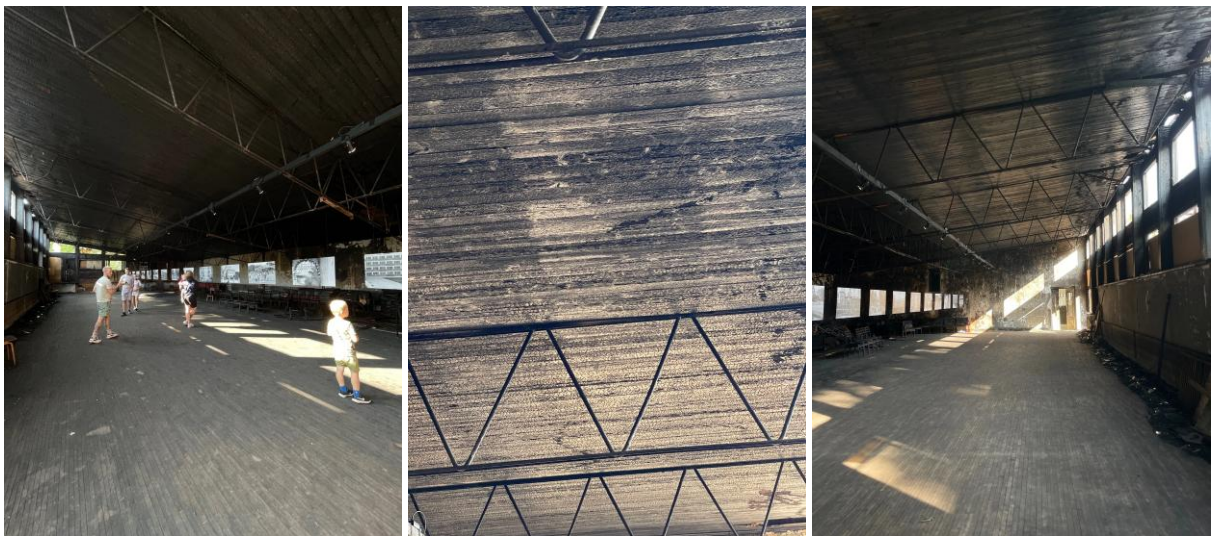
Illustratsioonide grupp 111. I korpuse interjäär, Teenindusplakk II. korrus: saal kus toimus tulekahju (pildistatud VIII.2024. Selle ruumi välimus meenutab puidu põletamise tehnikat “Yakisugi”
