**Väheväärtuslik abihoone ajaloolises kvartalis.  
Manufaktuuri 3**

*Manufaktuuri 3, Tallinn, Harjumaa*

*2024/2025 õppeaasta  
Arhitektuuri konserveerimise ja restaureerimise täiendkoolituse lõputöö*

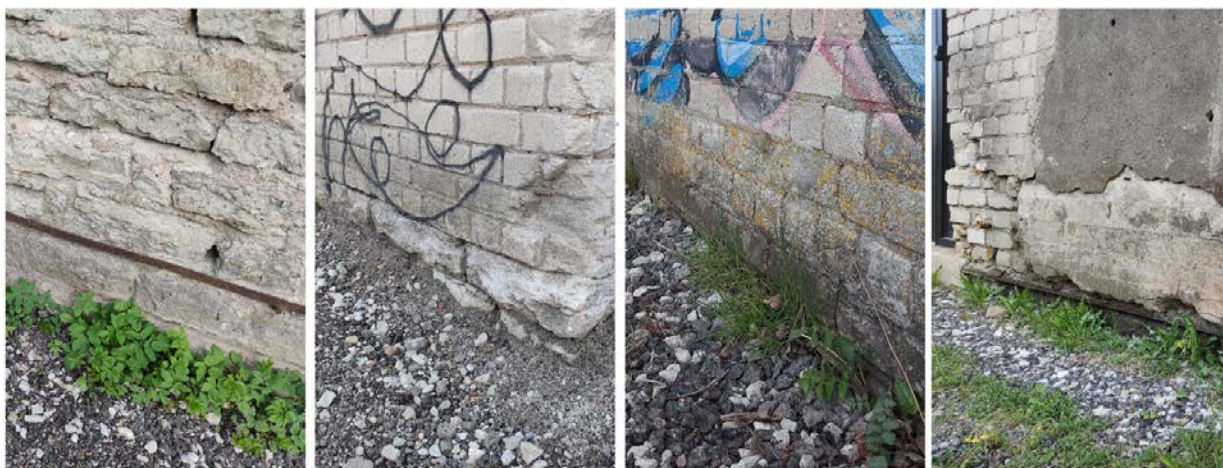
Ühes müüri lõigus on soklis vastu maapinda näha müüritise aluseks paigaldatud terasest I tala või vana raudteerööbas, mis on ilmastikule eksponeeritud ning suurte roostekahjustustega. Selline lahendus tundub olevat lokaalselt ühes müüritise lõigus, mitte kogu hoone vundamendis. Tala kohale valatud betoonvöö ja müüritis tunduvad olevat suuremate kahjustusteta. Tundub, et see lõik müürist on uuesti laotud rekonstrueerimise käigus.

~30cm kõrguselt on kogu silikaatsoklis tellised tumenenud, mida võiks pidada vihma, mustuse ja lume koosmõjul tekkinud muutuseks. Mõnes kohas on sammalt. Kivide vahelised vuugid on osaliselt tühjaks uhutud. Paekivi osa sokkel tundub paremas seisus ning vuugid on enamasti korras.

11. Erinevad sokli lahendused, nähtav telliskivide tumenemine, tühjaks uhutud vuugid ning roostetanud terastala.

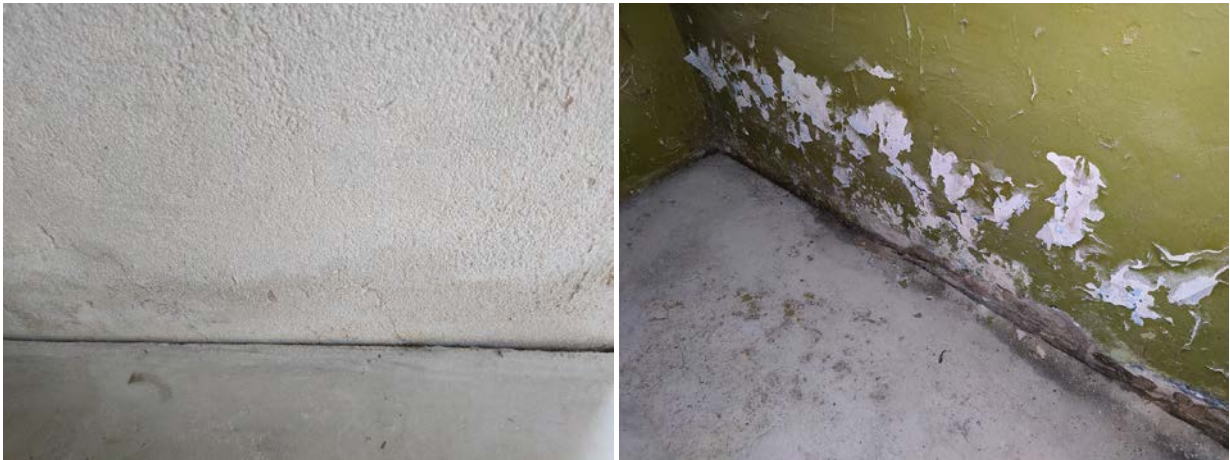
Siseruumis tulevad aga esile sokli ja vundamendiga seotud kapitaalsemad probleemid. Talvel, kui lumehanged kuhjuvad ja sulavad välisseina ääres, tekib siseruumi seintele põrandast ülespoole

roniv kapillaarniiskus. Seinad on siseruumis ~20cm kõrguselt märgunud. Selgemalt tuleb see probleem esile ruumides, kus seintelt pole vanu värvikihte eemaldatud ning paistab koorunud seinavärv ning niiskuse mõjul mehaaniliselt kahjustunud ning hallitav krohv. Sellest võib järeldada, et sokli ja võimalik, et ka vundamendi hüdroisolatsioon on puudulik.

12. Välisseina ja põranda nurgas nähtav sokli niiskusprobleem erinevates ruumides.

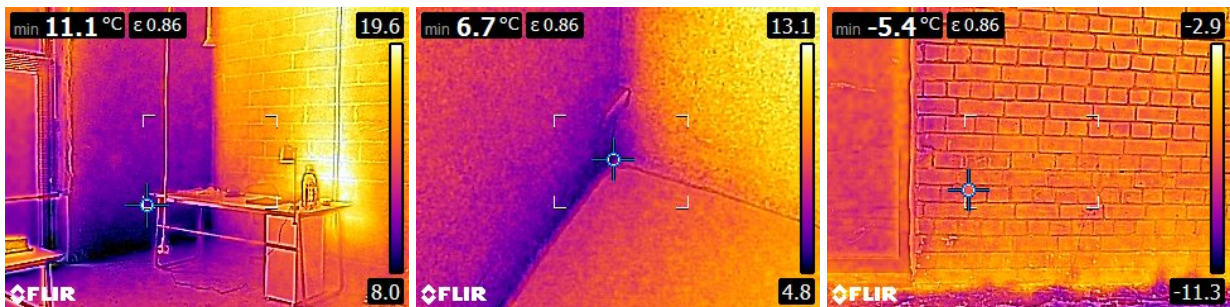
Kui vaadata termokaamera pilti, siis on näha, et seina ja põranda liitekohas on külmasild. Võib järeldada, et lumi hakkab sokli perimeetril lekkiva soojuse mõjul sulama ning sulavesi ei pääse ebapiisavate kallete, drenaaži, jää või lume tõttu hoonest eemale, mistõttu see jääbki soklit märgama. Suvel pole sellist probleemi näha olnud, seega võib eeldada, et viga on pigem külmasilla ja puuduliku hüdroisolatsiooni koosmõjus. Oma roll on kindlasti ka ilma vihmaveerennita räästal. Põhjuste täpsemaks välja selgitamiseks oleks vaja teha tarindi uuring.

13. Termokaamera pildid ruumist üldiselt, välisseina ja põranda nurgast ning väliruumi soklist.

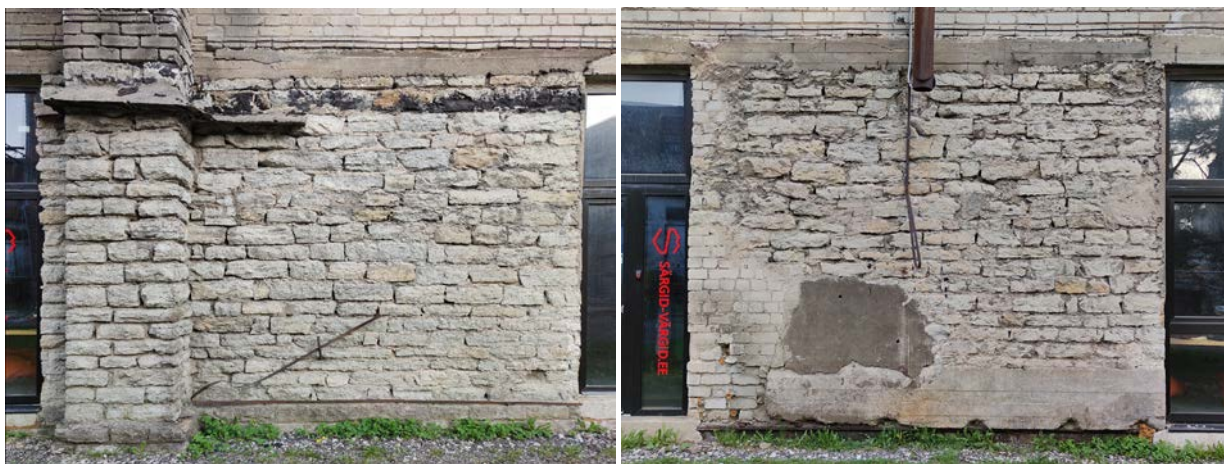
Paekivist müüriosal on suurem osa vuuke tühjaks uhutud ja kivid tunduvad olevat üsna rabeda pealispinnaga. Hoone edasisel kasutamisel on vaja hinnata, kas selline paekivi sobib eksponeerimiseks. Võimalik, et sein on olnud mingil ajal krohvitud, kuna müüritise peal on ühes kohas vuukidega sarnases konsistentsis ~50 cm<sup>2</sup> krohvi laik, võimalik et lubikrohv.

Tundub, et osa paekivi seina on peale sõjapurustusi uuesti üles laotud, kuna selle lõigu all on sokkel lahendatud terastala ja betoonvööga, vuugisegu on rohkem säilinud ja see on tumedama tooniga, kuid laotis tundub kaootilisem ning kivide pind siledam.

Vahelae tasapinnas tunduvad olevat juurdeehituse jäänused- tsementist katuseserv ja tõrv.

14. Paekiviseina lõigud, mis tunduvad pisut erineva käekirjaga. Lae tasapinnas paistavad juurdeehituse jäänused.

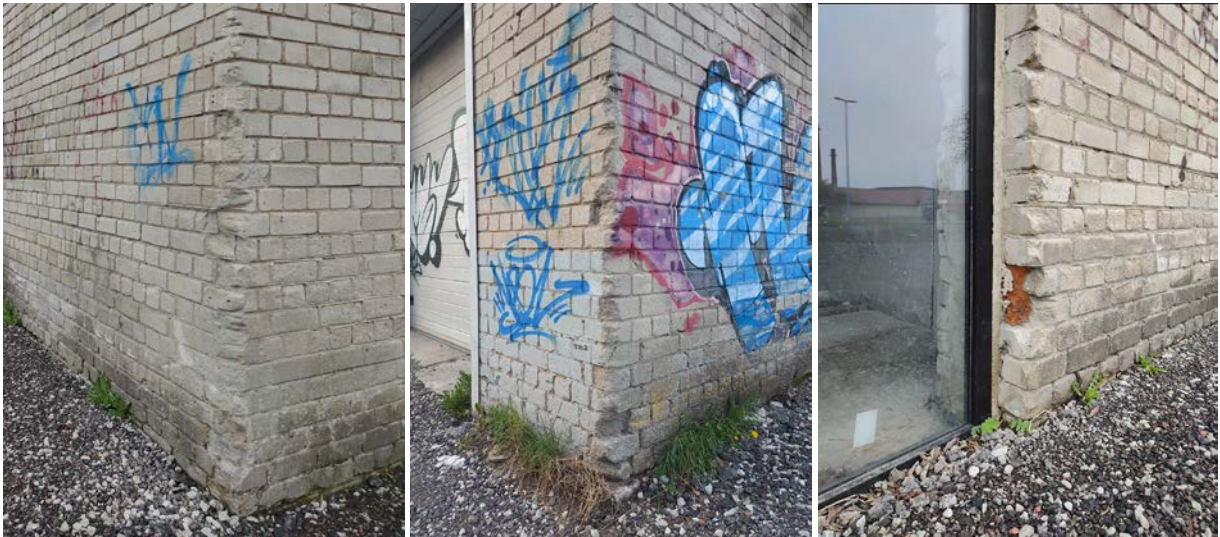
Silikaattellisest müür tundub visuaalsel vaatlusel üldiselt heas seisus. Mõnes kohas on mustuse ja niiskuse mõjul tekkinud tumenemist ning vuugid tühjaks uhutud. Hoone nurkades ning avade ümber on kivid osaliselt mehaaniliste kahjustustega. Esteetiliselt halvemas seisukorras on hoone kõik välisnurgad umbes kõrguseni 2m, kuna kivid on ilmselt sõidukitega ümaraks sõidetud.

15. Silikaattellise mehaanilised kahjustused hoone välisnurkades ja aknapaledel.

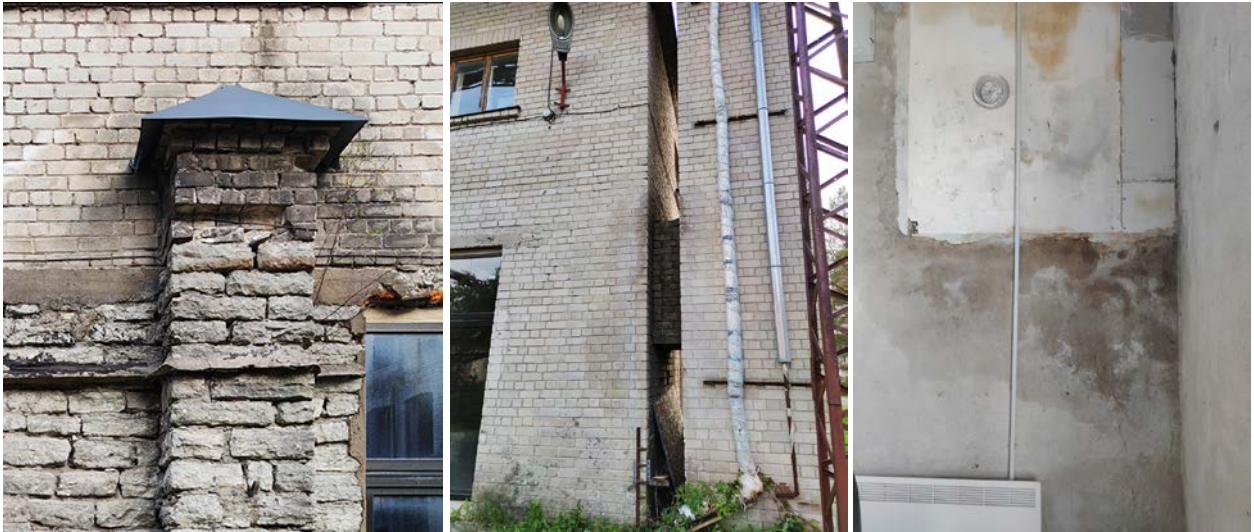
Suuremad niiskuskahjustused, mida on näha ka siseruumis, on tugipiilarite kohal, kust vesi on piilari pealt müüri sisse imbunud, mille tagajärjel on kivid tumenenud, vuugid tühjaks uhutud ja kohati kivid ära kukkunud. Hiljem on piilaritele lisatud plekist mütsid, et probleemi leevendada. Analoozne on probleem silikaattellisest korstna taga. Horisontaalne telliskivist šaht märgub sademete tõttu, ning niiskus imbub sealt müüri, tekitades siseruumis niiskuskahjustust ja hallitust. Väiksemal määral on niiskuskahjustused 2. korruse akende all puudulike veeplekkide tõttu. Müüride seisukorra täpsemaks hindamiseks oleks vaja teha tarindi uuring.

16. Niiskuskahjustused tugipiilari ja ühendusšahti kohas.

- Lekkeohuga kohades, näiteks tugipiilarite peal oleks vaja suurema veekahjustuse vältimiseks ajutine plekk-katte lahendus ringi teha. Piilarite peale ja seina liitekohta oleks vaja teha hüdroisolatsioon koos ülespöördega seinale. Seinal tuleks freesida tellise horisontaalvuuki pragu ning paigaldada plekkmütside serv ilmastikukindlalt mastiksiga tihendades vuuki.

- Ventilatsioonikorstna ja välisseina ühenduskohas võiks lekkeohu vältimiseks horisontaalse šahtiosa lammutada ning välisseina selles osas kinni laduda ja soojustada. Sein osa võib väljast viimistleda näiteks krohviga.

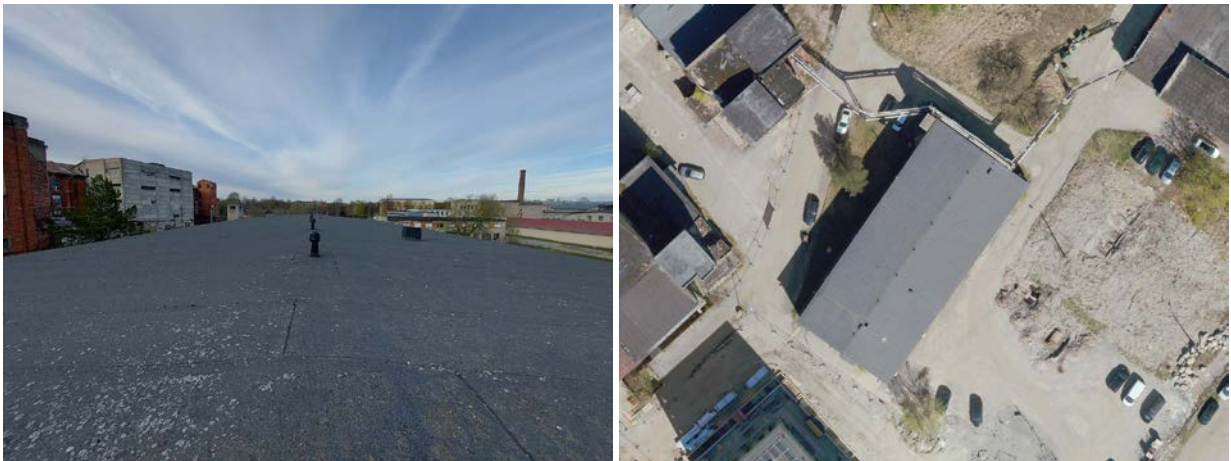
Hoonel on madala kaldega tõrvapapist katus. Ortofoto ja põgusa pilgu põhjal tundub katusekate ühtlaselt säilinud ja viisakas seisukorras. Natuke esineb sammalt. Kuigi 60ndatel tehtud projektis katusesoojustus puudub, on katuseharjal näha tuulutuskorstnaid, millest võib järeldada, et soojustus on siiski olemas. Tundub, et katuse pinda pole räästakarniisi suhtes silmnähtavalt tõstetud, seega on soojustus paigaldatud pigem ehituse käigus.

17. Katusekate tundub terviklikult säilinud ja visuaalselt viisakas seisukorras.

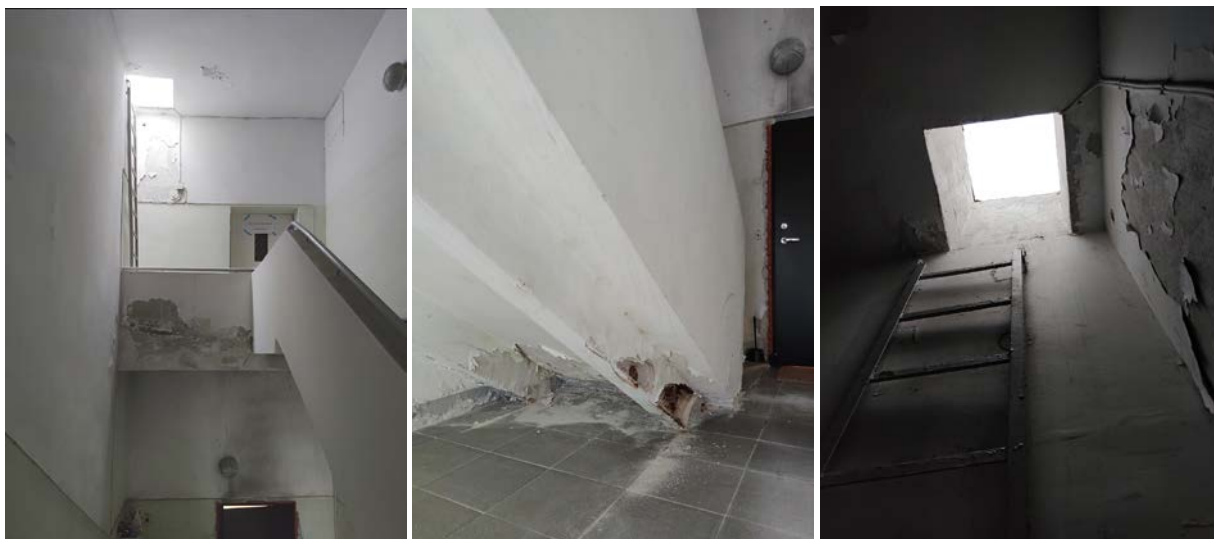
Katusele pääseb mööda logisevat terasredelit lõunapoolsest trepikojast. Üllatuseks on katusele pääsu ava katmata. Avast katusele piiludes tuleb välja, et luuk on lihtsalt tuule ja tormiga eemale lennanud. Vihmavesi ja lumi sajab avast otse ülemisele trepimademele. Krohvitud trepipiirdel on selle tõttu näha ulatuslikke veekahjustusi, vähemal määral ka seintes ja vahelaes. Kuna suurema saju korral võib sadevesi sattuda alumisele korrusele, on tõenäoliselt ka alumise trepi konstruktsioonide kahjustus sellest põhjustatud. Suuremate kahjustuste vältimiseks peaks ava kiiremas korras luugiga sulgema.

18. Katmata katuseava põhjustatud veekahjustused piirdel, trepil ja seintel.

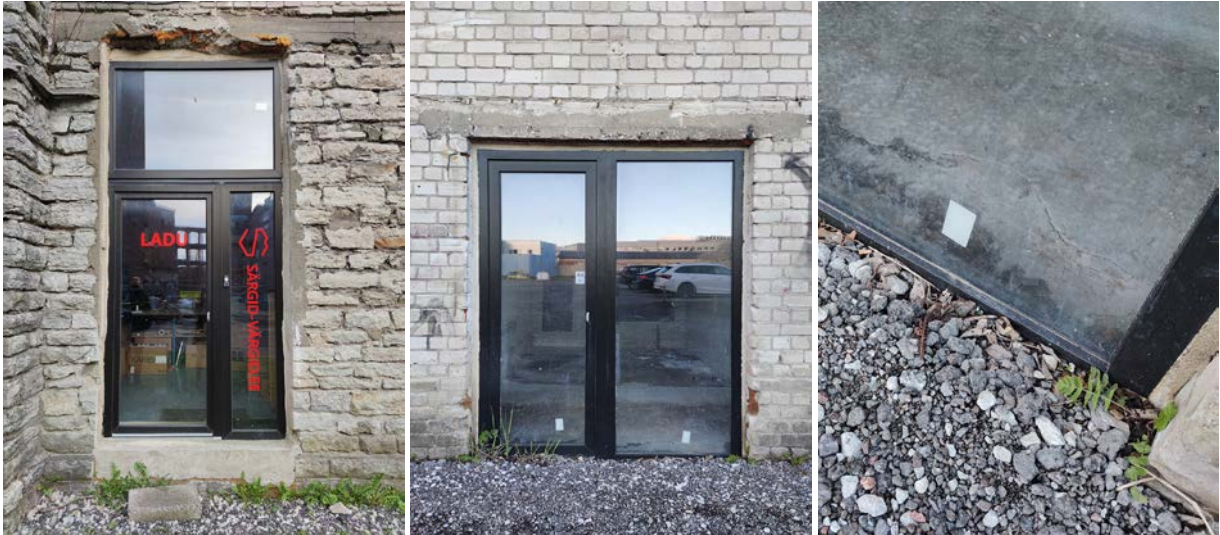
Kõrgema maapinnaga kohtades on akende alumine sõlm probleemne. Kuna puudub sokli hüdrolatsioon ja aknad pole veekindlalt tihendatud, siis talvel ja vihmaste ilmadega hakkab vesi akna alt siseruumi tungima. Ühel aknal on see probleem eriti terav, kus maapinda on nii palju tõstetud, et aknaraam upub killustiku sisse.

19. Vahetatud aknad ja leke soklisõlmes.

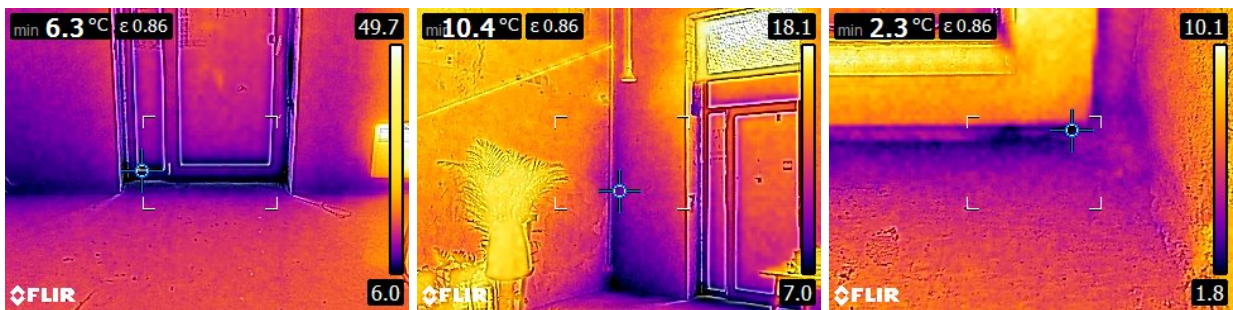
Termokaamera pildilt tuleb esile külmasilla probleem akna perimeetril. Telliskivist täissein pole ilmselt akna liitumiskohas katkestatud. Tuuletõkketeibi olemasolu pole teada.

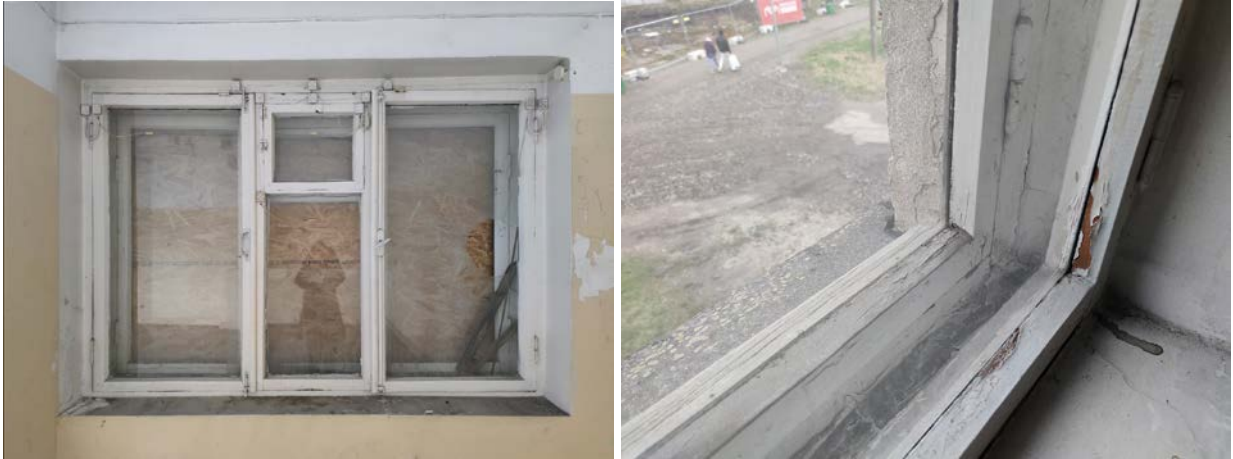
Teisel korrusel on avatäited vahetamata. Kahekordse puitraamiga aknad koos sulustega võivad olla 60ndatest säilinud originaalid. Mitmed aknaklaasid on katki ja kogu ava osb plaadiga kinni lõõdud. Mitmel aknal puudub vihmapiikk või on see katki, mistõttu on aknalaua all väiksemad veekahjustused. Raamidelt on väljas värv maha koorunud ning puit kehvast seisus. Mitmel aknal

on seespool näha püüdlused teipimisega õhupidavust suurendada. Seespool on olemas üksikud puidust aknalauad, ülejäänud akendel pole neid ilmselt kunagi olnudki. Huvitav ajastuomane detail on 90ndatest või pisut varasemast säilinud akende turvasüsteem.

20. Säilinud teise korruse aknad võivad pärineda 60ndatest ja olla originaaldetailidega.

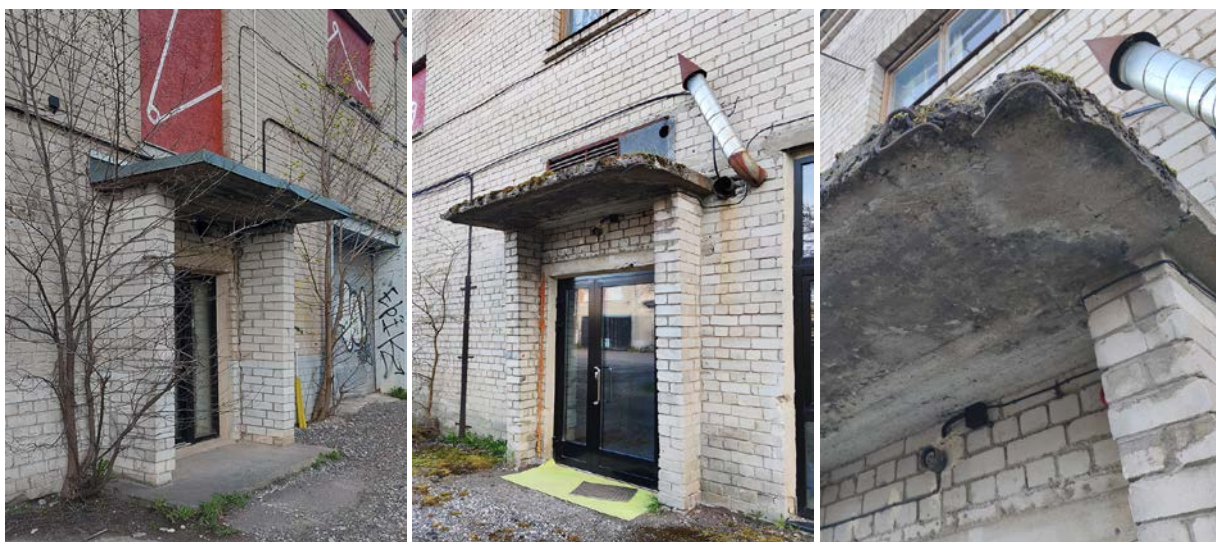
21. Konsoolised betoonvarikatused on servast üsna lagunenu.

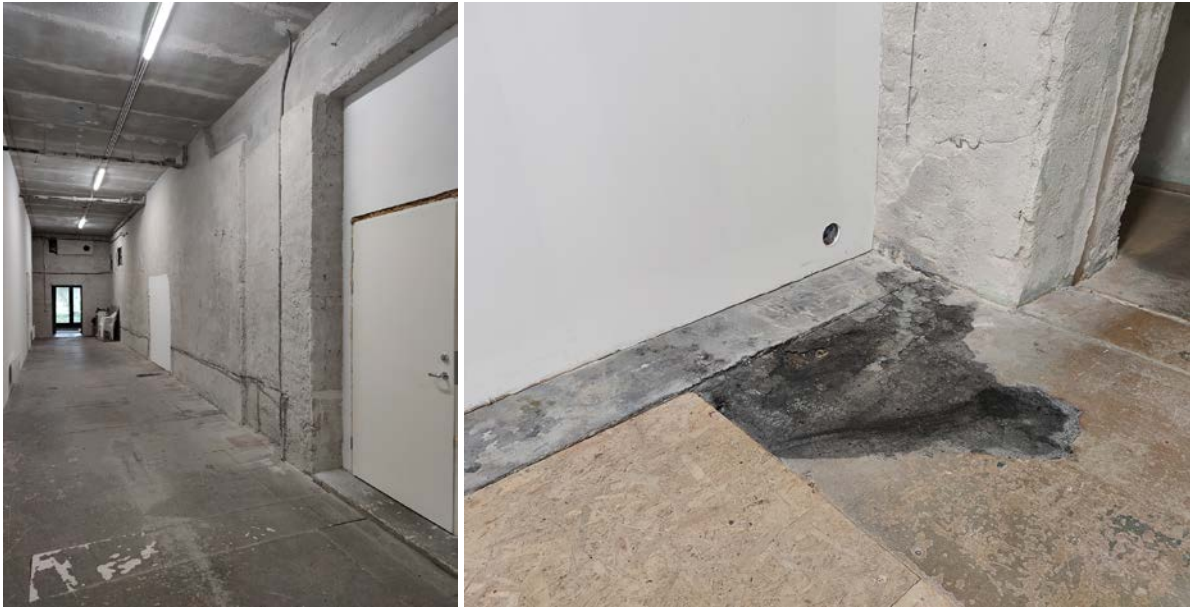
22. Vineerpõrandad, lokaalse põlenguga koht ja pudisev seinakrohv.

Hoone paremaks kasutamiseks oleks hea põrandad uuendada kergemini puhastatava viimistlusega. Võib kaaluda uute betoonpõrandate valamist, soojustuse ja põrandkütte lisamist. Ruumide parema õhukvaliteedi tagamiseks võiks üsna määrivad ja tolmused seinte krohvipinnad fikseerida näiteks läbipaistva lakiga, et säilitada nende eesmärgipäraselt toores olemus.
