## **Kiska Mõisahoone**

Objekti aadress: Pärnu maakond, Lääneranna vald, Kiska küla

2024/2025 õppeaasta  
Arhitektuuri konserveerimise ja restaureerimise täiendkoolituse lõputöö

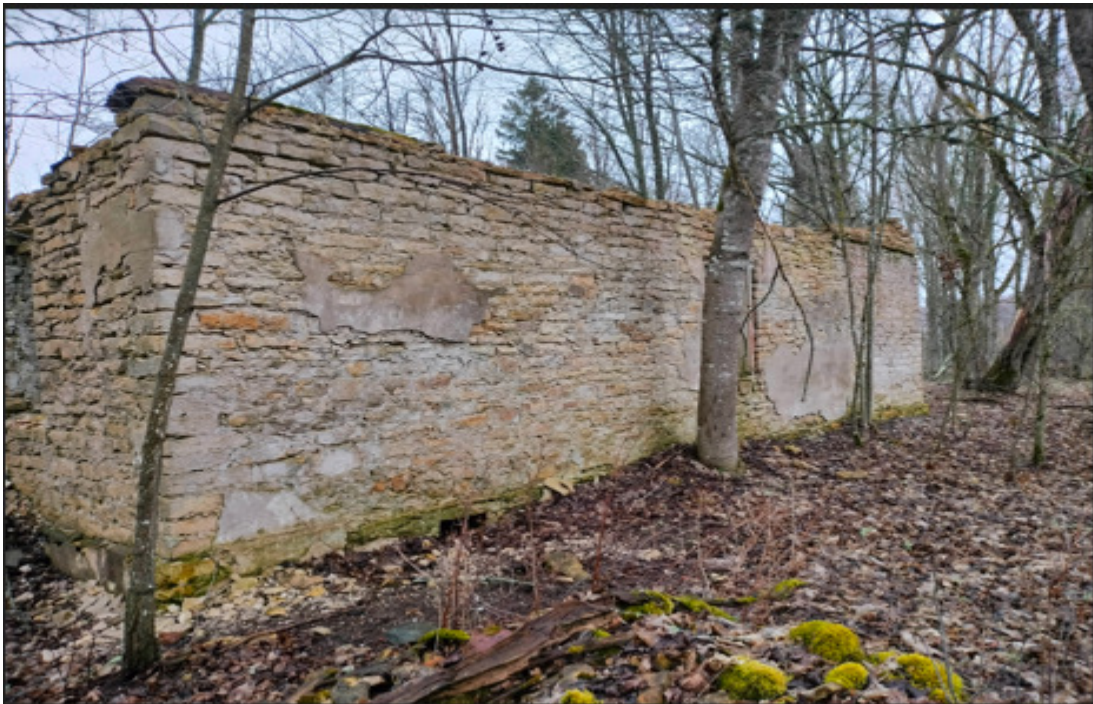
Käesoleva aasta aprilli kuus Kiska mõisa varemeid uurimas käies oli näha, et kogu mõis ja mõisa abihooned, mis kahe teesihi vahel paiknevad on piiratud kaasaegse piirdetraadiga ja antud alal on karjatatud suuremaid kariloomi. Kunagine Kiska mõisa park on räämas ja mõisahooneni viiv vana juurdepääsutee (lisas pilt 13) on osaliselt kinni kasvanud ning veel on aimata, kus paiknes maakividest laotud piirdeaed. Hoonest endast on enim säilinud ida suunaline otsasein, mis laotud paekivist ja orienteeruv paksus ca 600mm, sein pikkus 8,6m. Siinkohal märgin ka ära, et 1923 aastal koostatud kasutuskõlbulike hoonete aktis oli märgitud hoone laiuseks 12,5m. Jääb arusaamatuks, kus kohast selline number on saadud. Hoone on rajatud paekivist vundamendile, mis ulatub seinast ca 50mm välja poole ja vundamendiosas ca 1600mm kaugusel maja esiseinast on märgata keldriakna moodi ava, mis laiuselt 540mm ja kahjuks sügavus tuvastamata- kuigi ENSV riikliku ehituskomitee RPI dokumendis välja toodud, et hoone on kallerdamata. Antud sein keskosas paikneb ka aknaauk, millel säilinud ka veel aknapiit ja ka üksik roostes haak akna lahtisesse asendisse fikseerimiseks, ning lisaks veel ka paar roostetanud aknahinge (lisas pilt 14 ja 15). Seinal on tänaseni säilinud mõned üksikud lubikrohviga ja ka tsementkrohviga kaetud alad, mis osaliselt seinast juba lahti ja peagi maha pudenemas.

Pilt 3: Ida suunaline otsasein. Autori pilt.

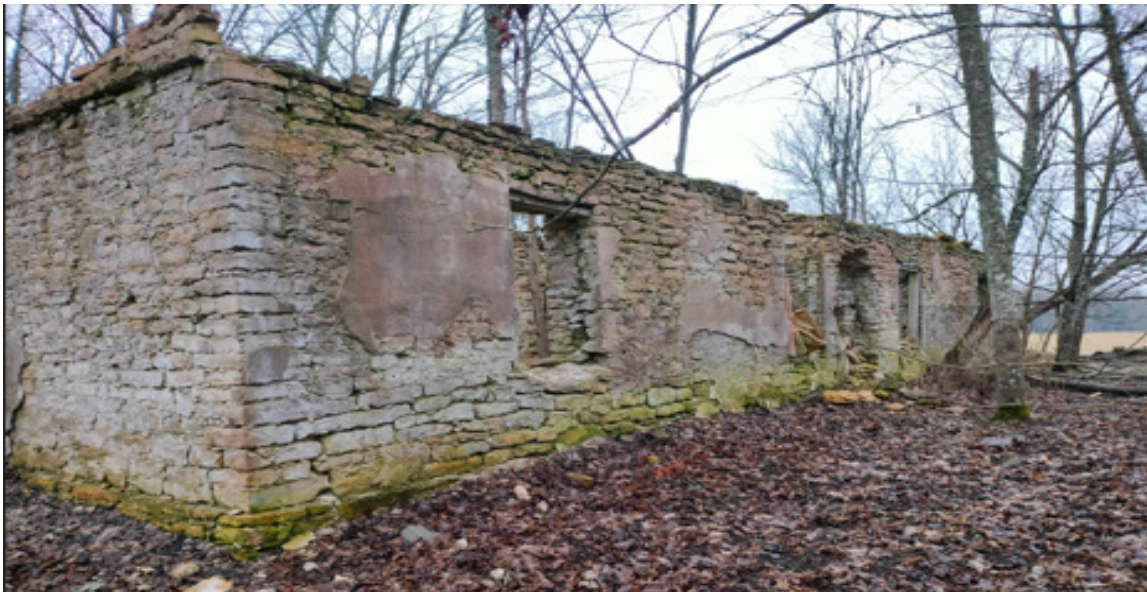
Hoone põhja poolne, ehk siis maanteelennuvälja poolsest küljest on enamjaolt säilinud eluhoone osa ja aida osa on täielikult hävinenud, on ainult aimata aida piirjooni veel maas lamavatest müürijäänustest. Kahjuks on aida osa müürid kellegi poolt ära veetud. Antud seinal on vundamendi eenduv osa nähtav ainult ida poolse hoone välisnurga juurest, ülejäänud vundamendijoonest on mattunud maha langenud puulehtede ja muu kihistuse alla. Seinas on enamjaolt säilinud kujul veel alles kolm aknaauku, kus on näha, et ülemine horisontaalne aknapiit on paigaldatud avasse hoone müüride ladumise ajal ja toimib ka sillusena (lisa pilt 16). Lisaks on seinal osaliselt säilinud ka kaks ukseava kohta, millest aida poolsemal aval on ka üsna hästi säilinud puidust sillus (lisa pilt 17). Kõige aida poolsemal aknaaval veel säilinud vertikaalsed aknapiidad ja ka ülemine horisontaalne aknapiit, mis ka silluste eest. Sein ise jällegi laotud nii-öelda kahe kihilisena, sirgem paekiviserv seinaga ühte tasapinda, ning kahe kivirea vahele tekkinud õõnsus on täidetud väiksemate kivitükkidega ja lubisegumördiga. Sein paksus varieerub 560- 620mm vahel ja väljas pool paaris kohas säilinud krohvilaigud, mis peagi maha pudenes. Sein vaadeldes märkan ka hoonest ca 4 meetri kaugusel, suunaga maanteelennuvälja poole vana kaevu (lisa pilt 18), mis maapinnaga ühes tasapinnas ja näha peakivist laotud kaevuseina ja kaevu sügavus ca 1m.

Pilt 4: Hoone põhja poolne sein. Autori pilt

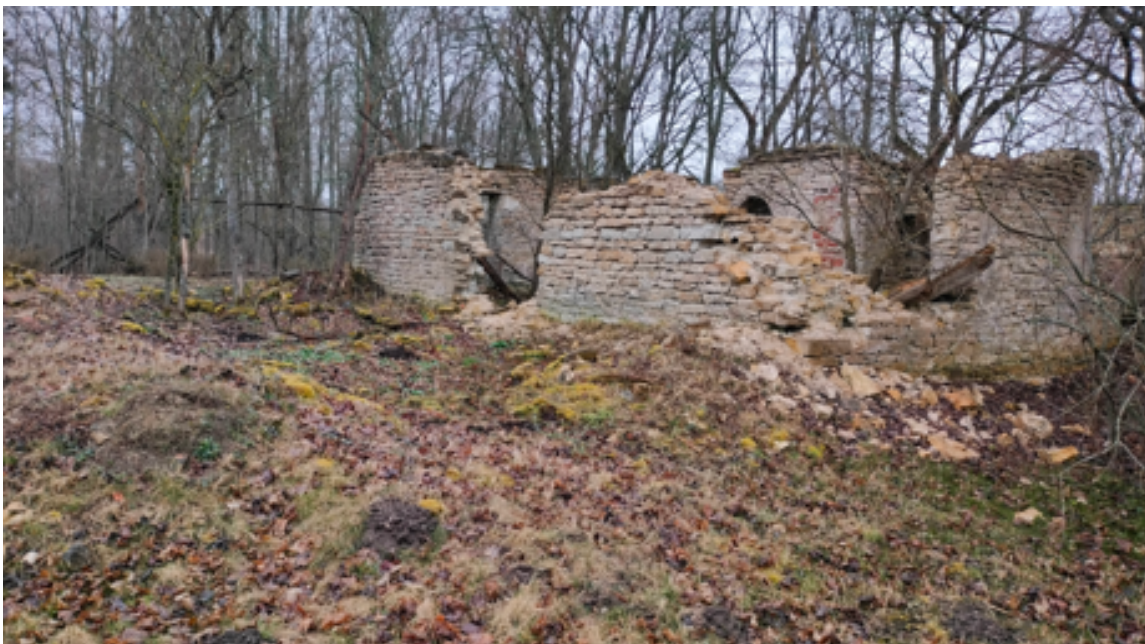
Lääne poolsest otsaseinast on osaliselt müür säilinud ja näha veel paekivist müüriladu, kus joonistub hästi välja, et müür laotud nii-öelda kahekihilisena (lisa pilt 19) ja kahe müürirea vahe on täidetud väiksemate paekivist tükkidega ja lubiseguga. Müüri paksus jällegi erinev 580-630mm. Sein keskosas on osaliselt säilinud ukseava koht, mis varajasemalt ühendanud eluhoone ja aida vahelist osa. Vundamendi joont sellel hoone küljel ei ole näha, on mattunud

lagunenud seinast irdunud kivi ja kivisoga alla. Antud müüri puhul hästi märgatav kunagiste müürimeistrite osav kätetöö ja tubli paekivide sorteerimine, kus joonistub hästi välja, milliseid paekivitükke on hoone nurkadesse sobitatud ja paekiviridades sobitatud enamjaolt ühepaksused paekivid. Eelpool toodud fotodel on näha, et antud müürist alates oli ka hoonele juurde mingil ajal rajatud ait, mis tänaseks on kahjuks kadunud- puudub ka info, kas ait ise lagunes ajahamba puremise tagajärjel ja seejärel müüride jäänused kellegi kätetööna eemaldatud või kellegi kuri käsi on aida osa müürid lammutanud ja mõisa krundilt ära viinud. Eesti mõisaportaalis on foto hoonest aastal 2001, kus on näha ka veel säilinud paekivist laotud aida sein (lisas pilt 20) fotol siis vasakpoolne otsasein, mis ilma avadeta.

Pilt 5: Lääne poolne sein. Autori pilt

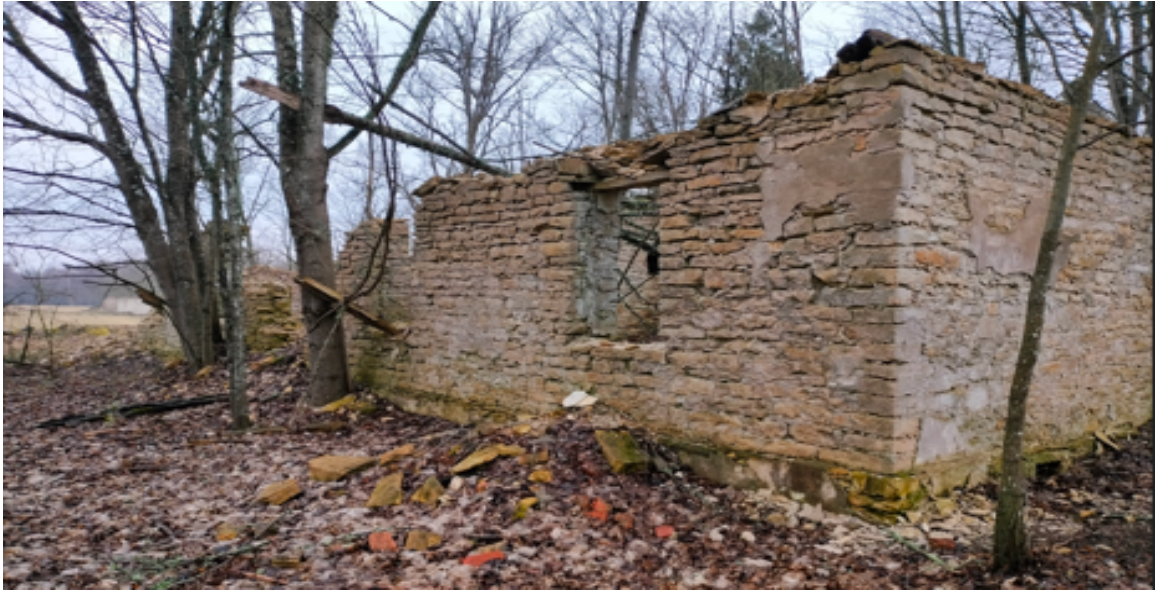
Kiska mõisa peafassaad ehk lõuna poolne külg, mis vaatab vana lookleva külatee poole on aga kahjuks kõige nukramas seisus. Tänaseks on säilinud ainult üks aknaava, kus on ka osaliselt akna ülemine piidapuu, mis ka sillusena toimimas ja hoidmas aknaava kohal veel viimaseid paekiviridu. Ülejäänud aknaavad ja ukse koht ainult osaliselt säilinud. Säilinud on aida poolt teise aknaava ääristus, mis on krohvitud ääristus osaliselt säilinud aknaava ääristamas (lisas pilt 21). Vanu fotosid vaadeldes on paista, et akende ümbruse ääristus oli mõisahoonel ainult esiküljel. Mõlemal pool müüri on müürilt langenud paekive, millest tekkinud juba paarikümne sentimeetri kõrgune hunnik, mis peitmas ka soklijoont. Alles jäänud müüride paksused enamjaolt ühe paksusega ca 580-610mm. Kõikjal müüridel on näha ka orgaanikat (puulehti, oksa ja sammalt), mis vaikselt puremas veel säilinud müüritisi.

Pilt 6: Peafassaad. Autori pilt

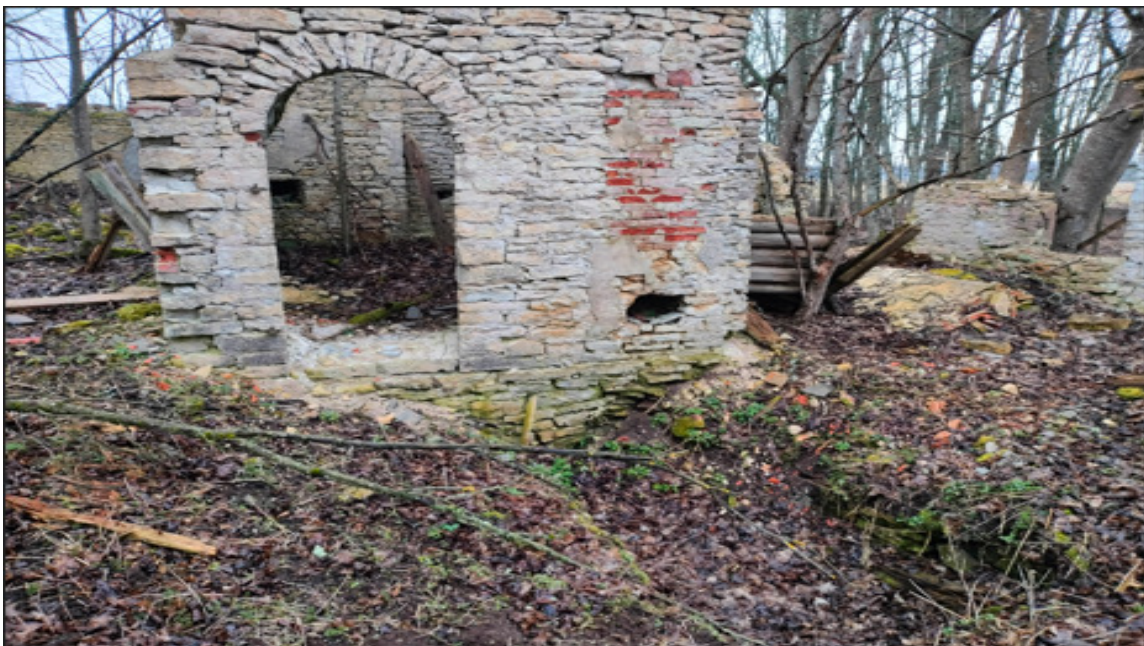
Hoone varemetesse sisenedes on kohe märgata vana mantelkorstna ees paekivist laotud seintega süvend, mis sügavamast nurgast on ca 800mm sügavune. Süvend on ca 1400mm lai ja 3400mm pikk. Seega võiks siiski eeldada, et hoonel oli väike kelder olemas.

Pilt 7: Mantelkorstna vare ja selle ees keldrisüvend. Autori pilt

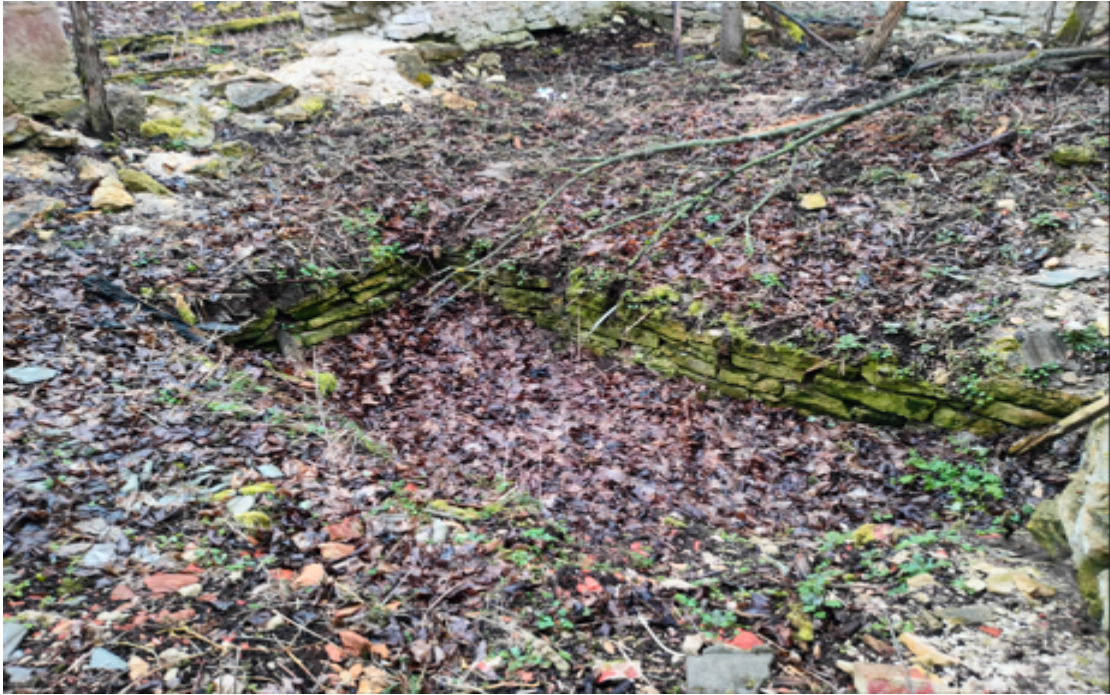
Pilt 8: Keldrisüvend. Autori pilt

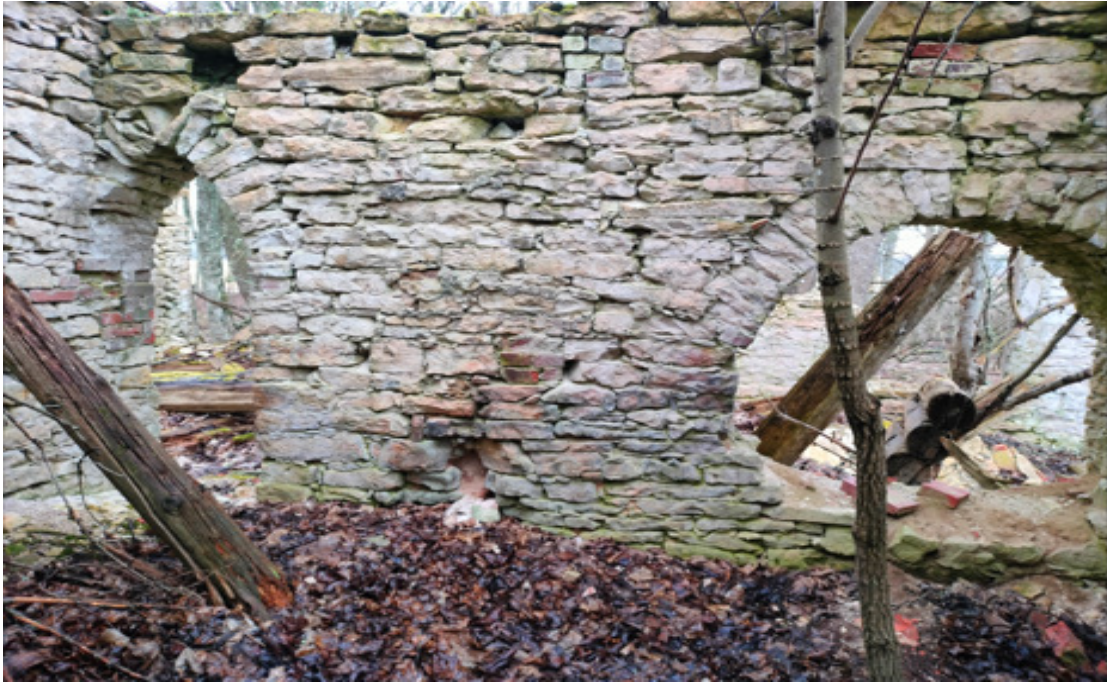
Hoone keskosas paikneb vana mantelkorstna vare, mis laotud paekivist ja mille külgede pikkused 2300mm ja 3300mm. On märgata, et mantelkorsten on mingitel aegadel plommitud punase telliskiviga. Keldriaugu poolne mantelkorstna otsaseinas on suurem ava mis laotud paekivist kaarsillusena ja ava vasakul küljel säilinud ka müüri vuukidesse paigaldatud avatäite hinged. Hoone peasissepääsu poolisel mantelkorstna seinal on kaks suuremat ava, neist esimene on madalam ca 1200-1300mm ja laiuselt 1100mm, mis on laotud paekivist kaarjase sillusena ja teine kitsam, mis laotud gooti stiilis on kõrgem, 1530mm ja laiuselt 480mm. Mantelkorstna otsasein, mis paikneb ida poolisel küljel on vasakus nurgas juba mantelkorstna rajamisega tehtud kumer süvis, mis on ca 500mm lai, 1300-1400mm kõrge ja kumeruse põhjast mõõtes on süvis ca 160mm sügav. Seina keskosas paikneb hiljem sisse raiutud ava, mis ca 250mm lai ja ca 600mm kõrge. Avast paistab, et nagu oleks tegu mingi lõõriga, seinad osaliselt tahmast mustad veel (lisas pilt 22). Põhjapoolsel korstna küljel üks suurem ava sarnaselt peasissepääsu poolse küljega, mis ka mõõtudelt sarnane 1200-1300mm ja laiuselt ca 1100mm.

Pilt 9: Peasissepääsu poolne mantelkorstna külj seest poolt pildistatuna. Autori pilt

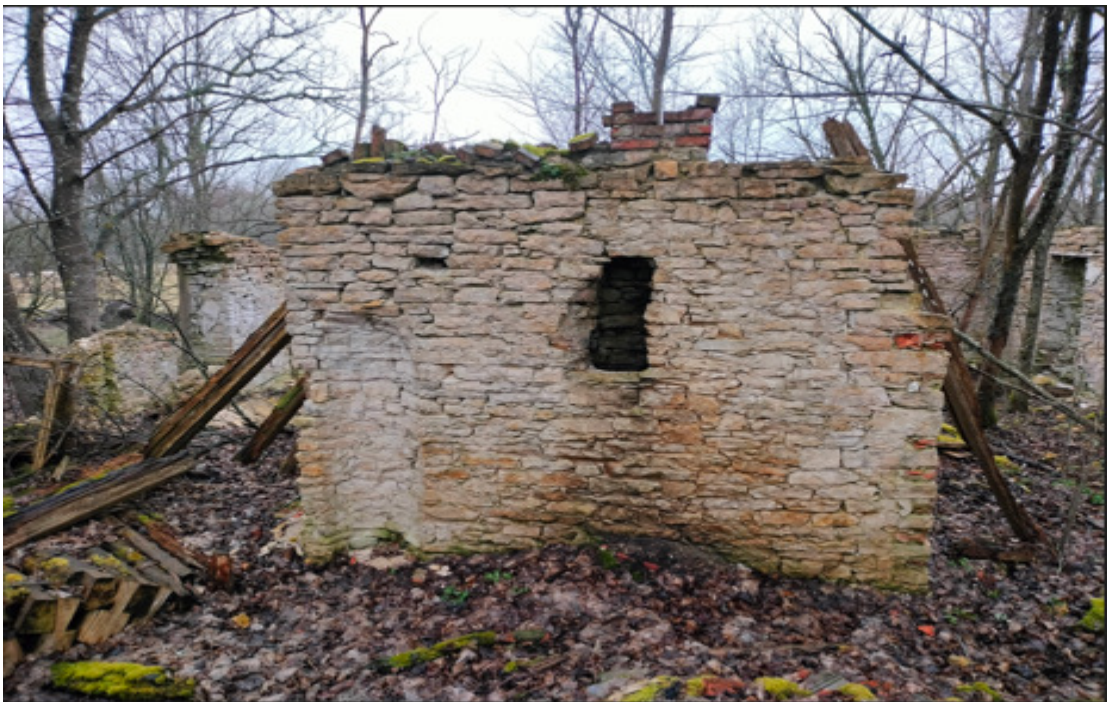
Pilt 10: Ida suunaline külj. Autori pilt

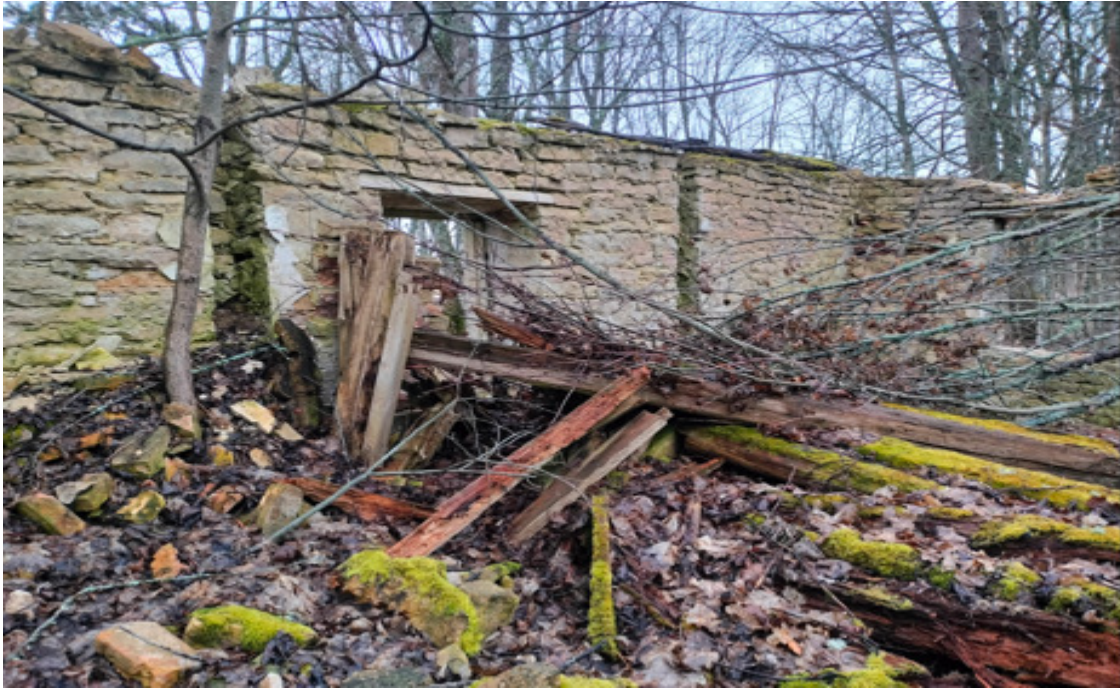
Hoone varemetes sees ringi liikudes on näha palkseinte jäänuseid, millest oli olnud rajatud vaheseinad. Palkidest vaheseinte püstitamiseks oli jäetud paekivist laotud välisseintesse sooned mille laius oli orienteeruvalt 200mm ja sügavus varieeruv 100-200mm. Maas lamavate palkseinte mädanevate palkide paksused ka suhteliselt erinevad, alates 150mm

Pilt 11: välisseina siseküljel paiknevate vaheseinasoontega ja puitplangust aknasillus. Autori pilt

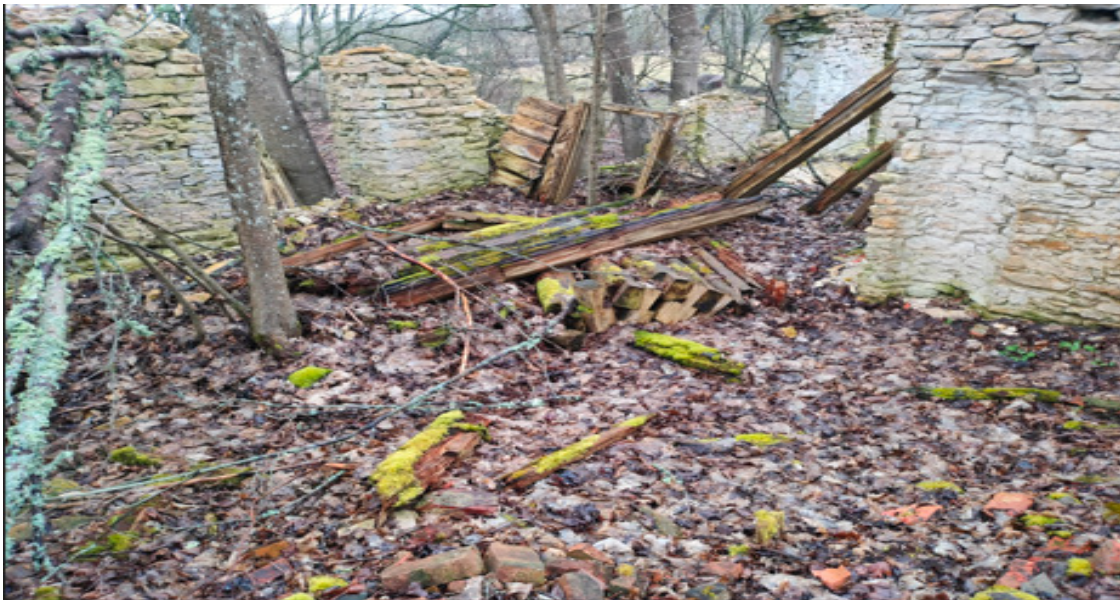
paksusest, kuni 220mm. Hoone lõunapoolisel küljel on veel üks väike vaheseinajupp koos osaliselt säilinud uksepiidaga vaevaliselt püsti seismas. Veel püsti seismas just tänu välisseina rajatud vaheseinasoonele nõjatudes ja teiselt küljelt osaliselt säilinud uksepiidale toetades. Samast seinajupist ca 2m eemal on maas lebamas väike vaheseinajupp, seinajupp on olnud nurgaliitega, näha milliselt on tappliitena nurk vormistatud.

Pilt 12: veel vaeu püstine seinajupp koos osaliselt säilinud uksepiidaga ja selle ees lamav vaheseina nurgast säilinud jupp. Autori pilt

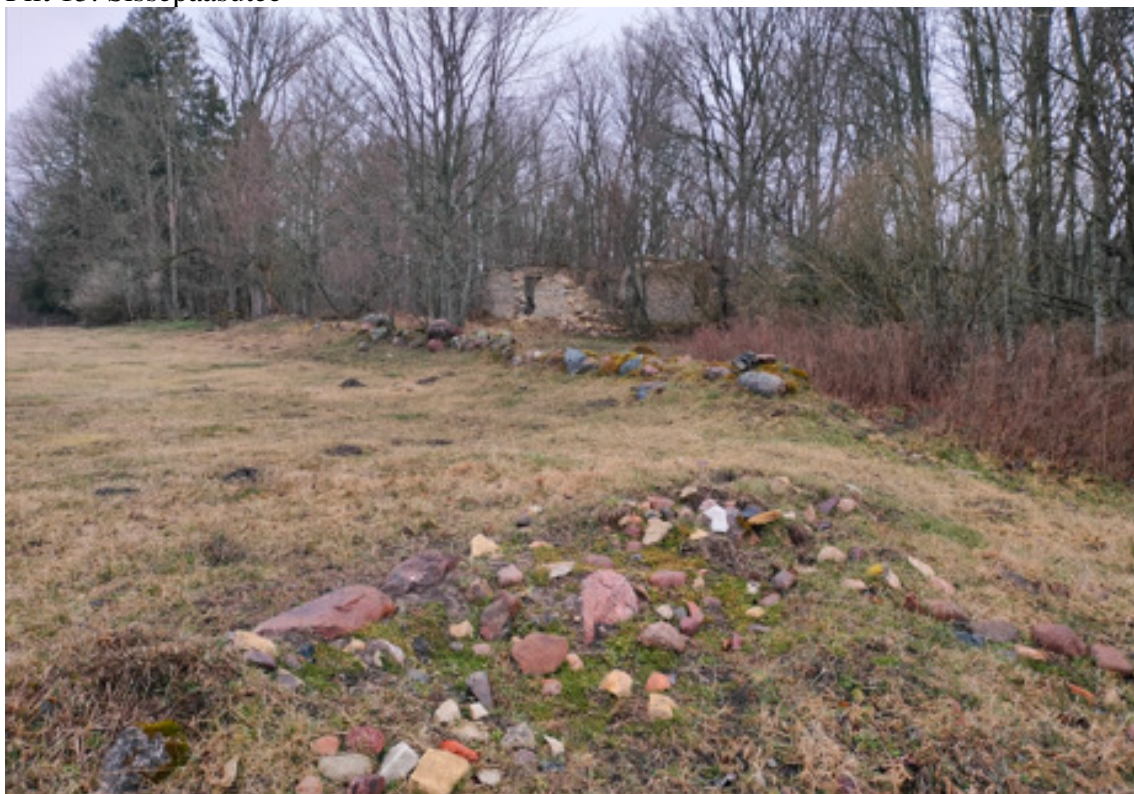
Pilt 13. Sissepääsutee

Konserveerimistöödega tuleks alustada sissesõidutee väljapuhastamisega võsast, seejärel tuleks liikuda hoone varemete juurde ja sealt eemaldada varemeisse ja ka välisseinte ääres kasvavad puud ja põõsad, et takistada puujuurte poolt tekitatava kahju edasist tekitamist ja

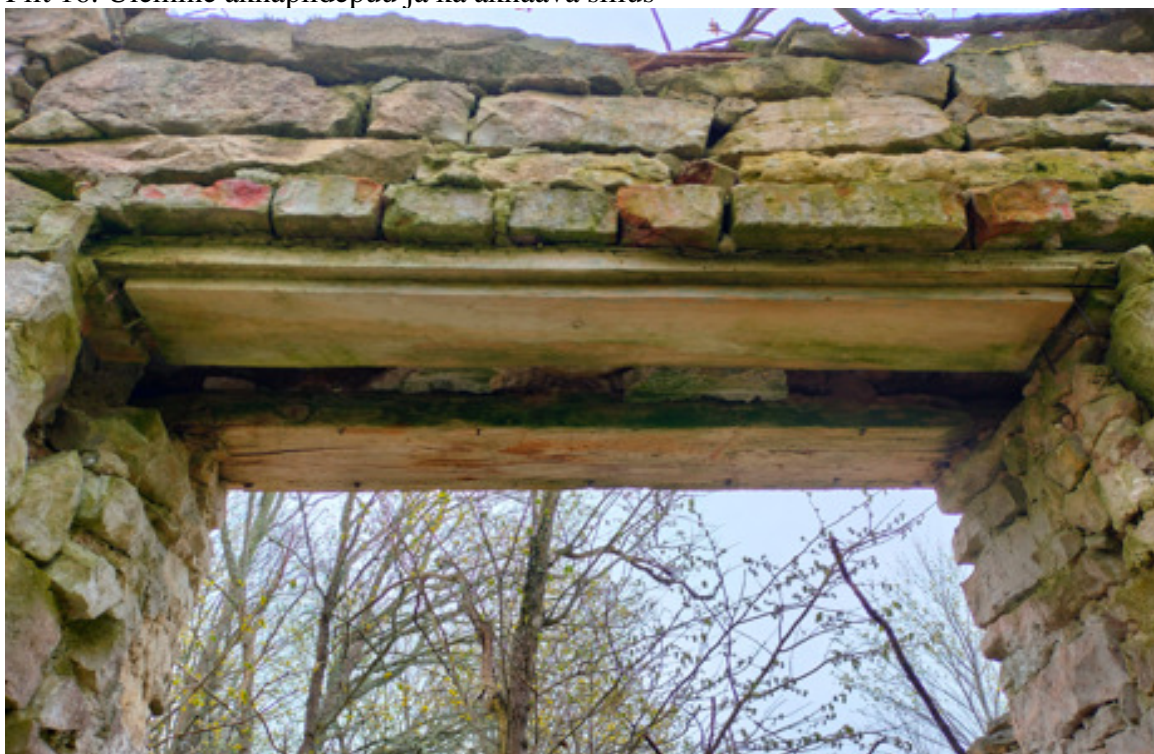
Pilt 16. Ülemine aknapiidepuu ja ka aknaava sillus

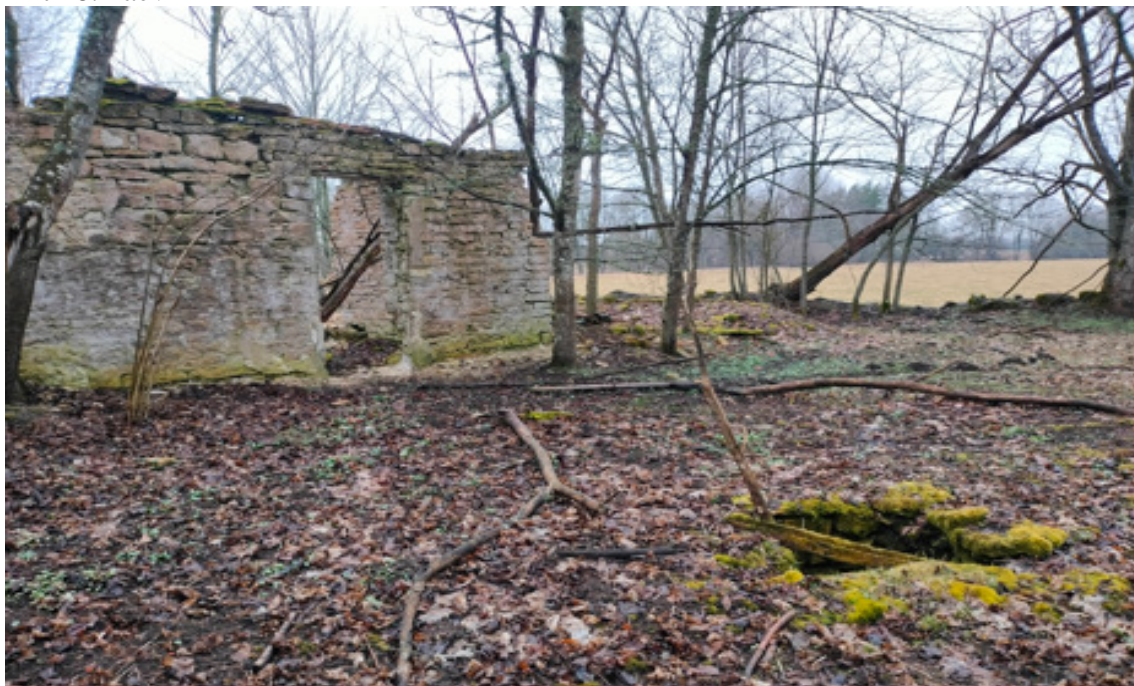
Pilt 18. kaev

loomulikult ka suuremate puuokste murdumist varemetele. Varemetel endil tulek eemaldada pealt kogu orgaanika ja puhastada. Seejärel tuleks varemed katta sellise katematerjaliga, mis sobituks antud keskkonda (näiteks ülekattega servamata laudis) ja kaitseks säilinud müüre, mantelkorsten ja ka veel säilinud vaheseinaosi koos avatäidetega alla sadavate sademete eest. Kindlasti tuleks paigaldada ka lahtisele kaevule piire ning tähistada kaevu koht selliselt, et keegi sisse ei kukuks, kaasa arvatud mõni kariloom.

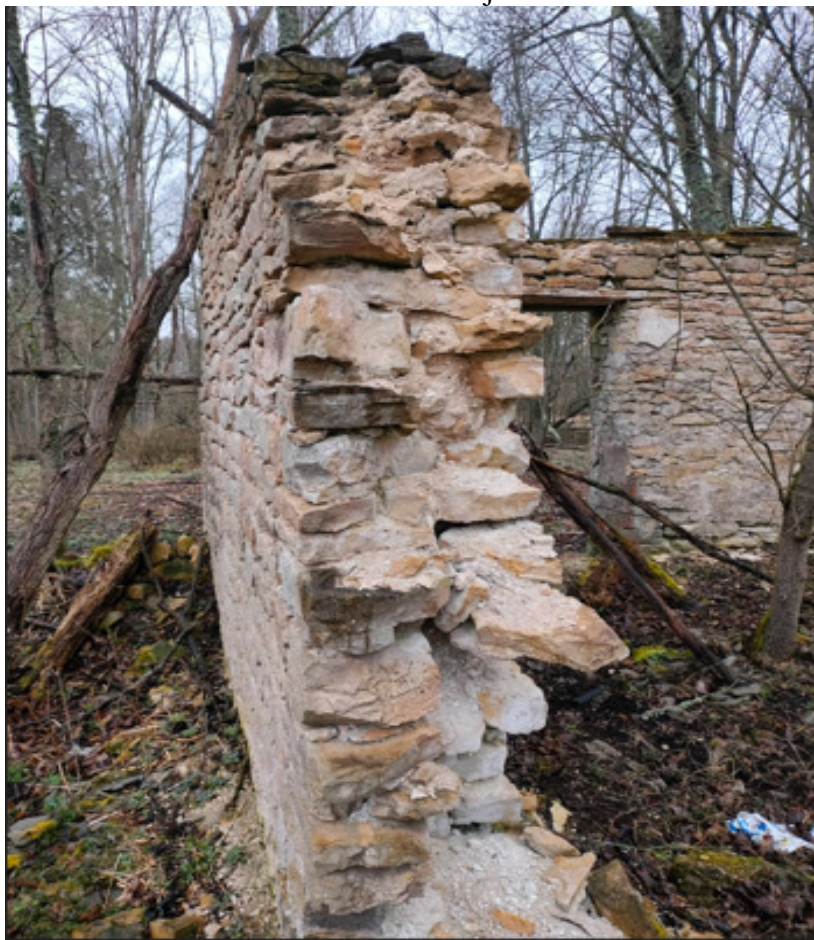
Pilt 19. Nii-öelda kahe kihiline müür ja vahe täidetud lubimördi ja väiksema kvisogaga

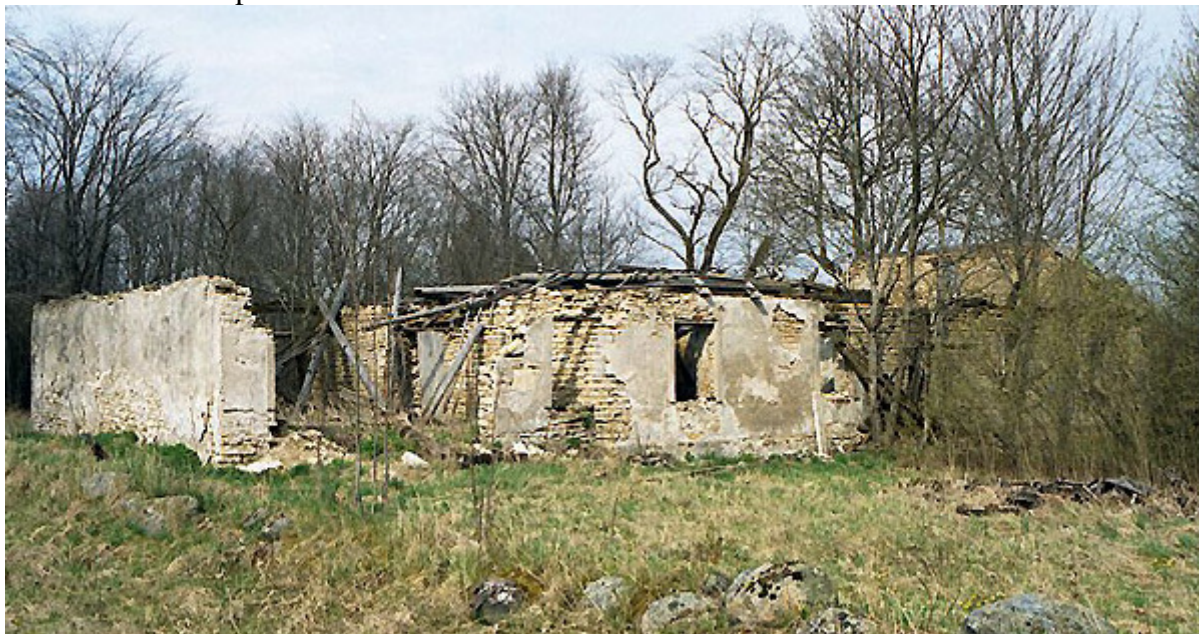
Pilt 20. Pilt mõisaportaalist. Pildil näha veel olemas aida otsasein
