MÄLESTISE SEISUKORRA ANALÜÜS JA ETTEPANEKUD  
HOONE SÄILITAMISEKS JA RESTAUREERIMISEKS

**Villa Gabler, Pikk tänav 4, Viljandi linn**

EESTI KUNSTIAKADEEMIA  
Kunstikultuuri teaduskond  
Muinsuskaitse ja konserveerimise osakond

Arhitektuuri konserveerimise ja restaureerimise täiendkoolituse lõputöö

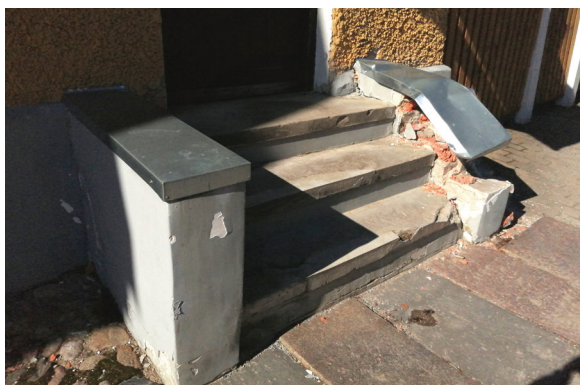
Vundament on kohati lagunenud (nii väljast kui ka keldrist seest on näha niiskuskahjustuse jälgi. Fotod 1,2,4,5) ja tänavapoolne trepp on saanud kokkupõrkest prügiautoga kannatada ning ootab remonti (Foto 3). Trepi põsed on kaetud plekiga, mis muinsuskaitsealal pole väga tavapärane võte. Soovitaks plekki vundamendi ja müüritiste kaitseks mitte kasutada. Pigem katta veega kokkupuutuvad pinnad eriti tugeva krohviseguga.

Lisasissepääsu vigastatud trepp (3)

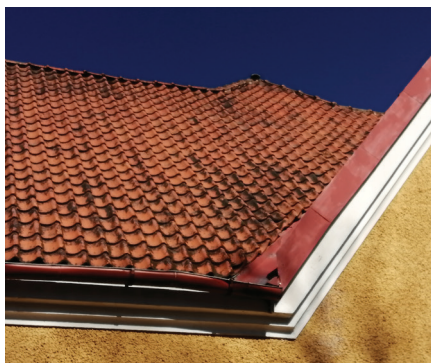
Hetkel on hoonel s-savikivikatus (Foto 6). Katus on vahetatud aastal 2000 ja katuse olukord on hetkel rahuldav. Hiljuti lahti tulnud paar kivi on halduri sõnutsi tagasi kinnitatud. Paikvaatlusel võib märgata katuse kergelt lainetamist, mis vihjab sellele, et roovitus võib kohati olla väsinud ja lähitulevikus peab planeerima pehkinud osade väljavahetamist. Koheselt võiks teostada katuse kandekonstruktsioonide uuringu, mis aitaks paika panna tööde ajagraafiku. Sinnani on mõistlik teostada katusele ihtsalt tavapärast hooldust.

S- savikivi katus kerge lainetusega(6)

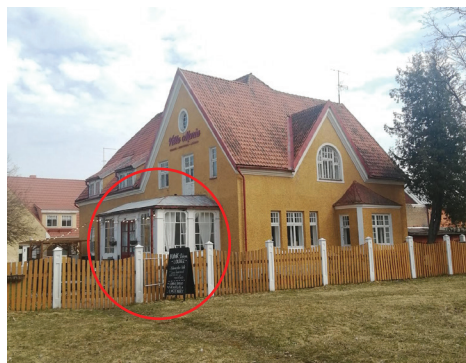
Verandal (foto 7) ja pisikesel Pika tänava poolsel varikatusel (foto 8) on, erinevalt hoone põhimahust, valtsplekk katus. Varikatusel tundub olevat hilisem plekk-kate, aga verandakatuse pleekimisastme järgi võib oletada, et tegu ongi originaal plekiga. Kui valtsplekk katuse kohta ütleb rahvasuu, et ta on eluaegne, siis Gableride eluiga on kindlasti otsas ja samuti peaks ära vahetama veranda katuse. Kindlasti vahetada katus samaväärse vastu ja lasta seda teha kogunenud plekksepeal, kes teab kuidas 100 aastat tagasi katust valtsiti.

Veranda (7)

Algselt troonis verendata katuse kohal ka rõdu. Hetkel on üks rõdule küll olemas, aga rõdu puudub. Pärast katusetöid võiks kindlasti taastada ka rõdu ja selle piirde. Kuna foto esialgselt piirdest on olemas (tiitellehel), on algne välimus lihtsasti taasloodav.

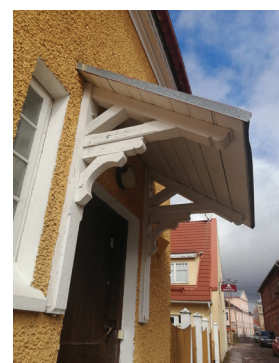
Pika tänava poolne varikatuse(8)

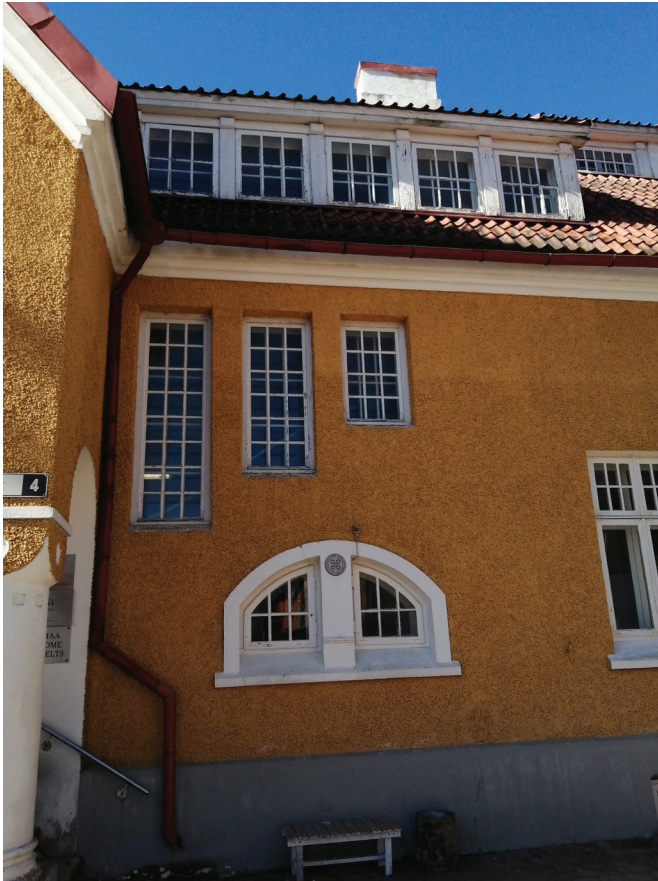
Villa Gableri aknad on säilitanud oma ajaloolise välimuse ja raamijaotuse. Majal on läbivalt puidust topeltaknad, mis on hetkel värvitud valgeks (Fotod 9,10,11). Muinsuskaitsele hinnatakse akna puhul eelkõige selle autentsust ja originaalsust. Pikk 4 puhul on säilinud algupärased puitraamid ja lengid ning kohati ka originaalklaasid, mis kergelt lainetavad. Tähelepanuväärsed ja väärtuslikud on ka originaal aknalauad (foto 15). Säilinud on ka originaalseid hinged, haagid, kremoonid (fotod 12,13,14). Need tuleks puhastada ja kindlasti säilitada ka edaspidi.

Pika tänava poolsed erilised aknad (9)

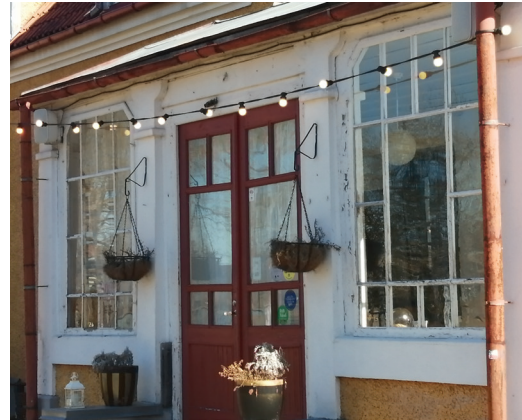
Veranda aknad ja uks (10)

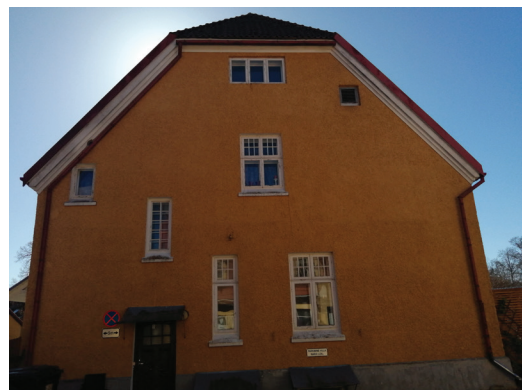
Hoovi poosed otsaaknad (11)

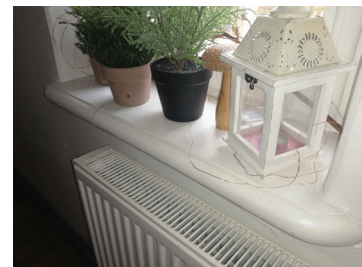
Aknalud (15)

Ideaalis peaks tekitama tagasi ka aknaluugid, mille valmistamiseks saab aluseks võtta ajaloolised fotod. Puidust luugid olid vaid valitud esimese korruse akendel ja lisasid majale karakterid ning olid element, mis omane Villa heimatstiili poolele.

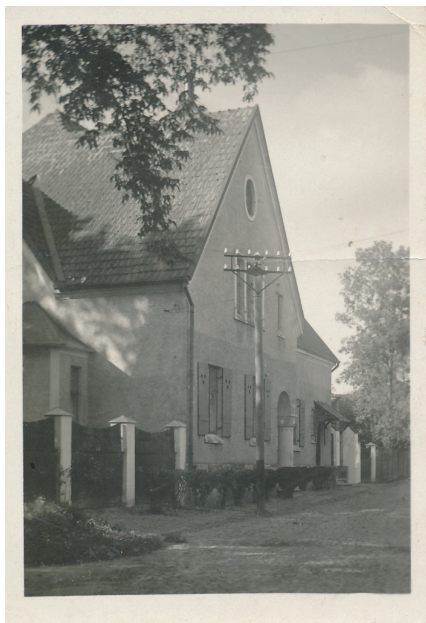
Ajaloolistelt fotodelt on näha, et aknad ei ole originaalis valged olnud (fotod 16 ja 17) st. võiks kaaluda ka tumedat aknaraami ning täpsema tooni väljaselgitamiseks teostada värviuuring mõnel originaalaknal või toetuda 1995 aastal L.Saare poolt koostatud sondaaži aruandele (lk 12).

(16). Viljandi, Gableri maja, Pikk tn 4, u 1935, foto A. Kivilo

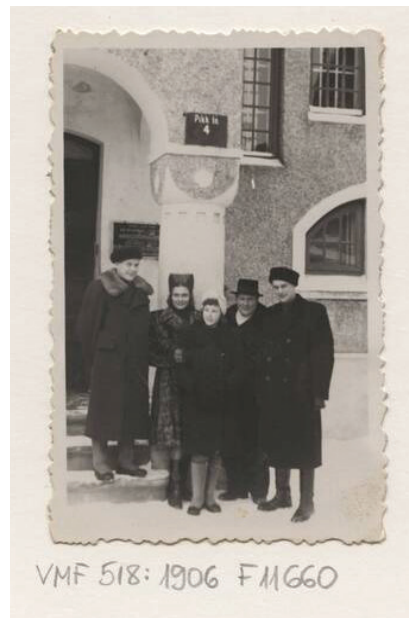
(17). Viljandi, Pikk tn 4, haridusosakonna töötajad, u 1955. Viljandi Muuseum

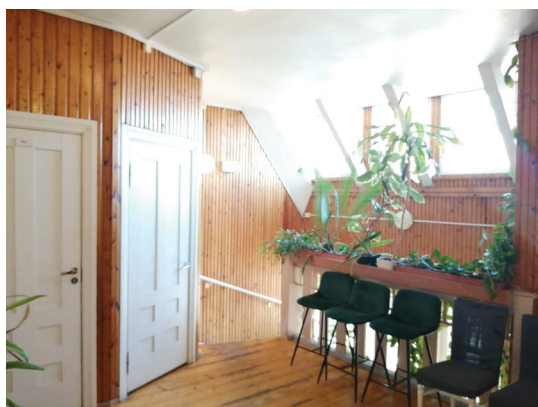
Kõik loetletu on alles ka paregu, aga kahjuks pole renoveerimisel kas raha- või ajapuudusel järgitud muinsuskaitstjate soovitusi eemaldada vestibüüli seintelt inetu nõukaaegne kollasest männipuust püstlaudis (fotod 18,19,20). Kolhoosiaega meenutav laudvooder ei sobi kuidagi kokku kaunist raamitud uste, talalae ja esindusliku trepiga. Kontrast on jätkuvalt räige.

Laudisvooder hoone teisel korrusel (18)

Tulevikku vaatavalt ja uue remondi korral, tuleks kindlasti laudis eemaldada. Olenevalt sellest, mis laudise alt välja tuleb, tuleks planeerida edasine meetoodika. Ideaalis võiks tuvastada originaal viimistluskihi ning see võimalikult hästi renoveerida. Kui leid ei ole heas seisukorras, peaks leidma viisi, kuidas kaasaegsete materjalide ja võtetega taastada olukord, mis sarnaneb originaalsele interjööri lahendusele. Kidlasti on variant tellida ka kaasaegne sisekujunduse lahendus, mis väärindab vana ja hoiab alles kõik kauni ja säilitamisväärse.

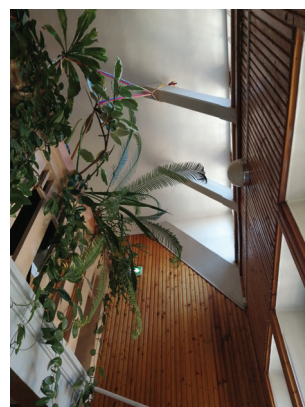
Laudisvooder trepikäigus(20)

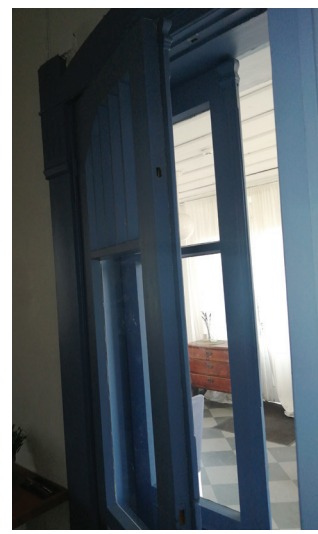
Verandale viivad ukсед (25)

Probleemsed on veranda välisukсед, mis tunduvad olevat hilisemad. Võibolla isegi nõukogude ajast. Need ukсед võiks lubada uutega asendada. Hetkel ei leidunud ühetgi vana fotot, mis annaks aimu, millised ukсед täpselt verandal olid, aga veranda akende jaotus ja verandale viivate siseuste (foto 25) stiilile toetudes, saaks hea puusepp ilusate uste tegemisega hakkama.

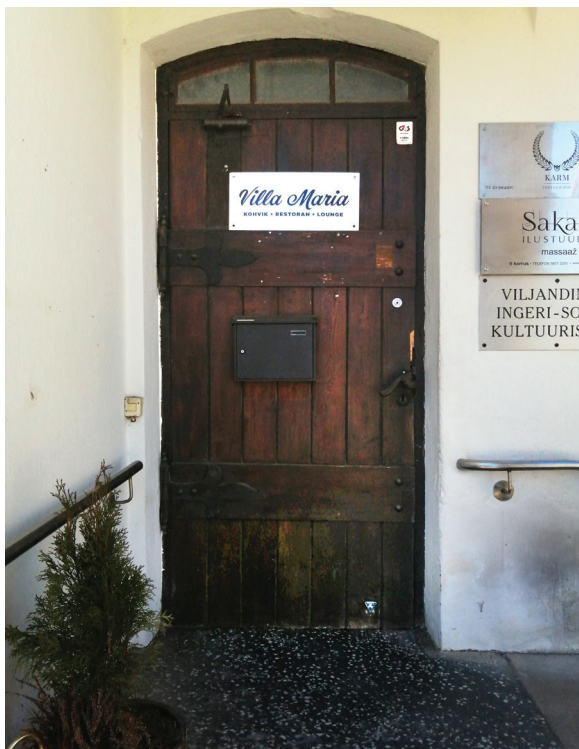
Kahju on on, et hetkel on vana ukse link esiuksel (foto 26) asendatud suvalise lingiga (foto 27). Loodetavasti on ukse link paranduses, aga kahjuks ei olnud haldur originallingi asukohtast teadlik.

Pika tänava poolne välisuks (26)

Kindlasti tuleks originaallink üles leida ja oma õigesse asukohta kinnitada. Tundub, et esiuksel puhul võib olla tegemist kogu tervikuna originaluksega - sepistatud hinged, link ja lukuauk annavad alust seda arvata.

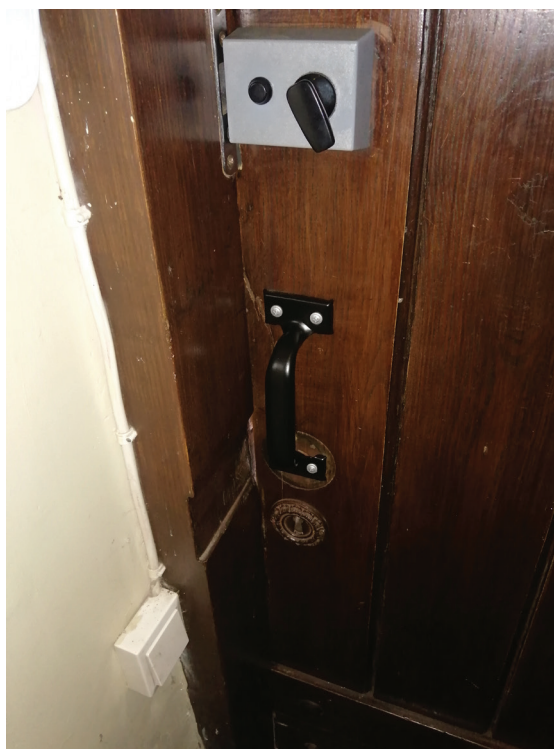
Uus ukse käepide lähivaates (27)

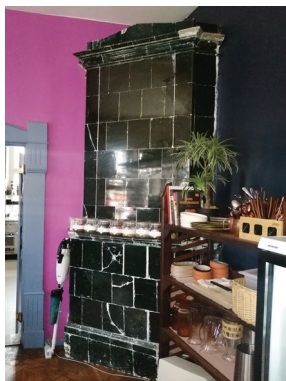
Roheline kahhelahisaali kõrvalruumis(28)

Kaks tumerohelise kahheliga ahju vajaks renoveerimist. Valge tundub olevat paremas olukorras. Tundub, et rohelistega on veidi hooletumalt käititud (foto 31). Enne tööde algust peaks tegema ahju kõikidest külgedest ja detailidest fotod ning märkima üles kahjustused - mõrad, puuduvad või pragunenud plaadid, korrosioon, vajumine jms. Kindlasti võiks teha ka kaamerauuringu ahju sisemiste konstruktsioonide (nt suitsukanalite, siibri) olukorra analüüsiks.

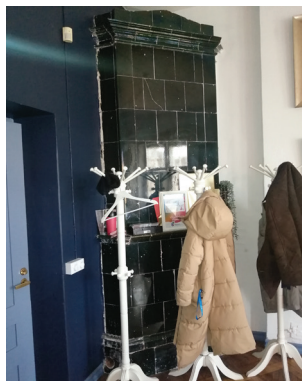
Teine roheline kahhelahi saali kõrvalruumis (30)

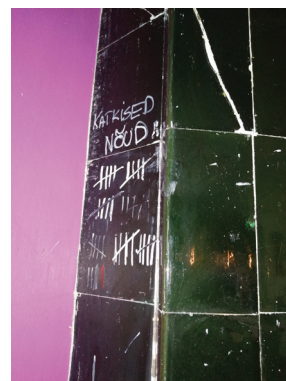
Arvepidamine ahjul (31)

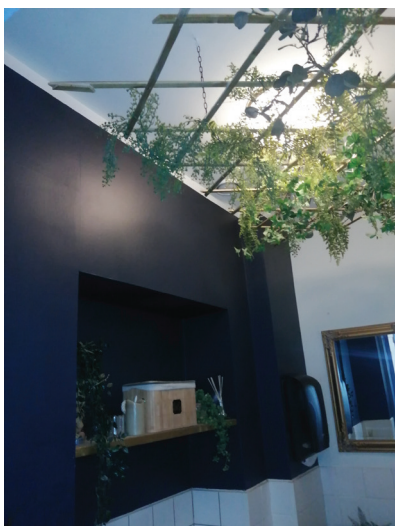
Lagede allatoomisega on tegeletud eelkõige esimesel korrusel (foto 46,47,48). Sellest on kahju, sest kindlasti kannatab ruumide arhitektuurne pool, kui nende proportsioone sellisel viisil muuta. Samuti ei pruugi tingimused ummuksis topeltlae taga olla väärtuse säilitamiseks kohased. Muinsukaitselisest seisukohast soovitaks laed kindlasti taas avada ja korrastada.

Allatoodud lagi I korruse WC-s (46)

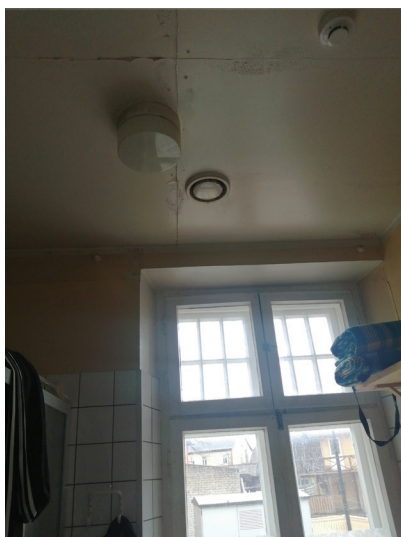
Allatoodud lagi I korruse vannitoas (47)

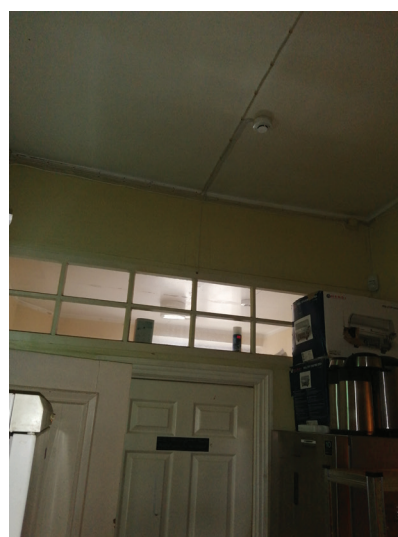
Allatoodud lagi I korruse vahekoridoris (48)

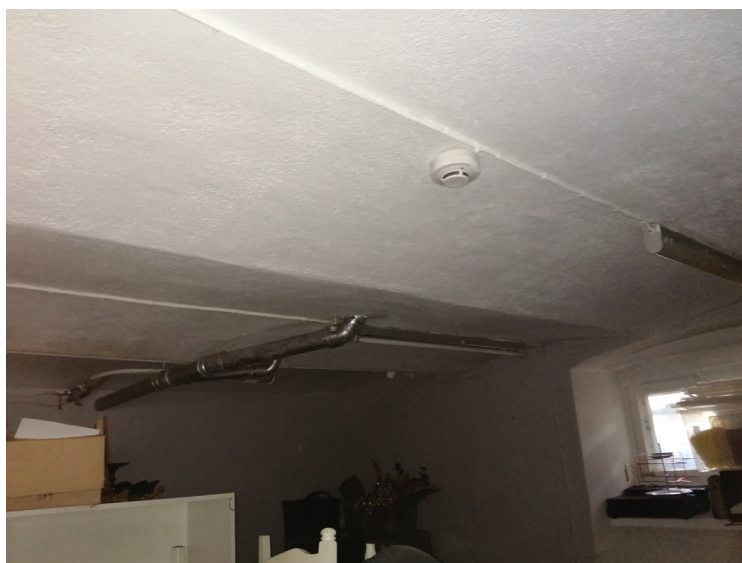
Keldris on säilinud võlvlaed (foto 49) ja põnevad karniisid (foto 50). Keldrilagede olukord on hea, kuigi tundub, et veidi liigniiskust võib seal olla ning oleks mõistlik ventilatsioonisüsteemi tõhustada.

Keldri võlvlagi (49)

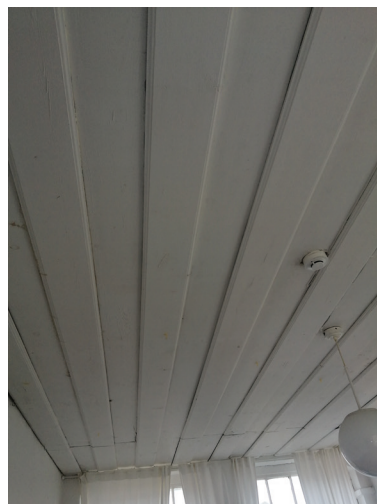
Väga ilus ja majas ainulaadne on veranda ülekattega laudislagi. Samuti värske värvikihi all ja heas seisukorras. Ei ole märgata välja võlvumist ega vajumisi (foto 51).

Veranda laudislagi (51)

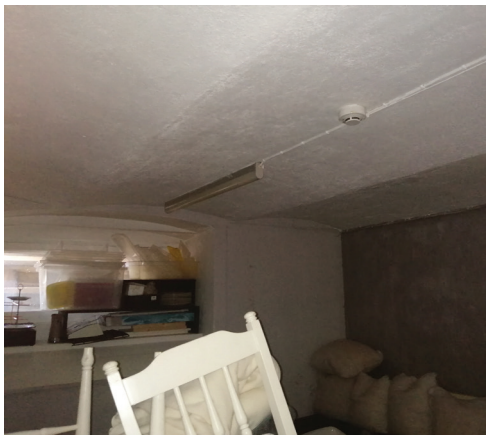
Keldris on kunagi olnud hooldekodu köök ja hetkel kasutatakse seal olevaid ruume pani-paikadena, mis on täis kraami pea väärtuslike võlvlagedeni (foto 53) välja.

Panipaik (53)

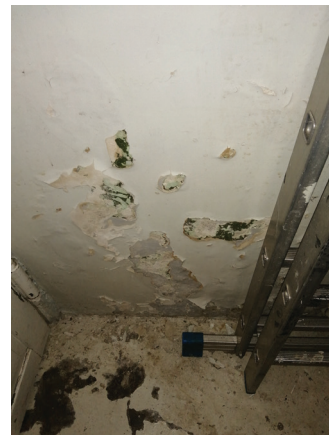
Niiskuskahjustus (54)

Keldris on märgata kergeid liikniiskusest tingitud kahjustusi (foto 54) ja paistab, et natuke on probleeme ka ventilatsiooniga. Tundub, et seda üritatakse parandada ka käepäraste vahenditega (foto 55).

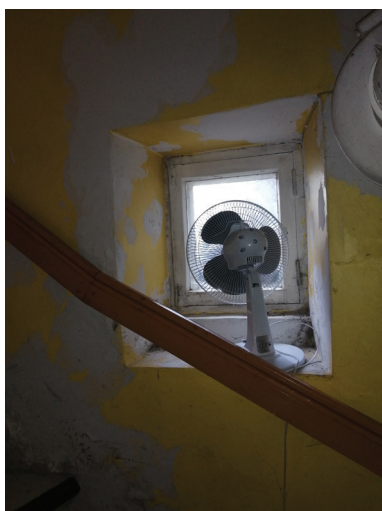
Lisaventilaator keldris (55)

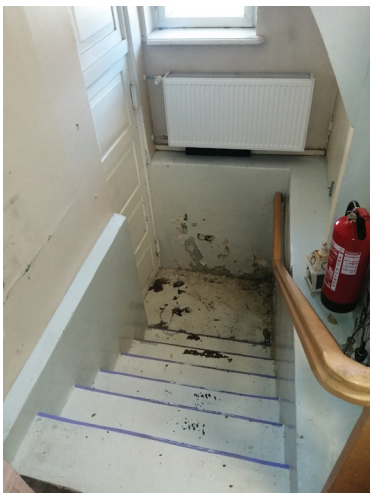
Väga huvitav on keldrisse viiv uks (foto 58), mis on kõrge ja kitsas, ning tänu ainulaadsetele hingedele käib mõlemale poole. Kuna algselt oli kelder teeniarahva peastaap, siis inimesele, kel käed täis, sobib mõlemale poole avanev uks imehästi. Kui tuleohutusnõuded näeks sinna ette ka tuletõkke ust, peaks sellise ajaloolise portaali kindlasti säilitama. Ülejäänud ukсед on keldris lihtsamad ja on ka uusi ukse. Tore leid on üks vana võlvialuse värv (foto 59), mille sepi-statud hinged ja puidu võiks värvist puhastada ja konserveerida. Samuti võib keldrist leida mõne varuukse (foto 60), mis esimesel korrusel enam otstarbekas ei olnud. On rõõmustav, et uks vähemalt alles ja selle saab tulevikus oma kohale asetada.

Mõlemat pidi käiv keldriuks (58)
