# KRUUSIAUGU TALU

**Kruusiaugu talu**

Kruusiaugu, Saastna küla, Lääneranna, Pärnumaa

Arhitektuuri konserveerimise ja restaureerimise täiendkoolituse lõputöö

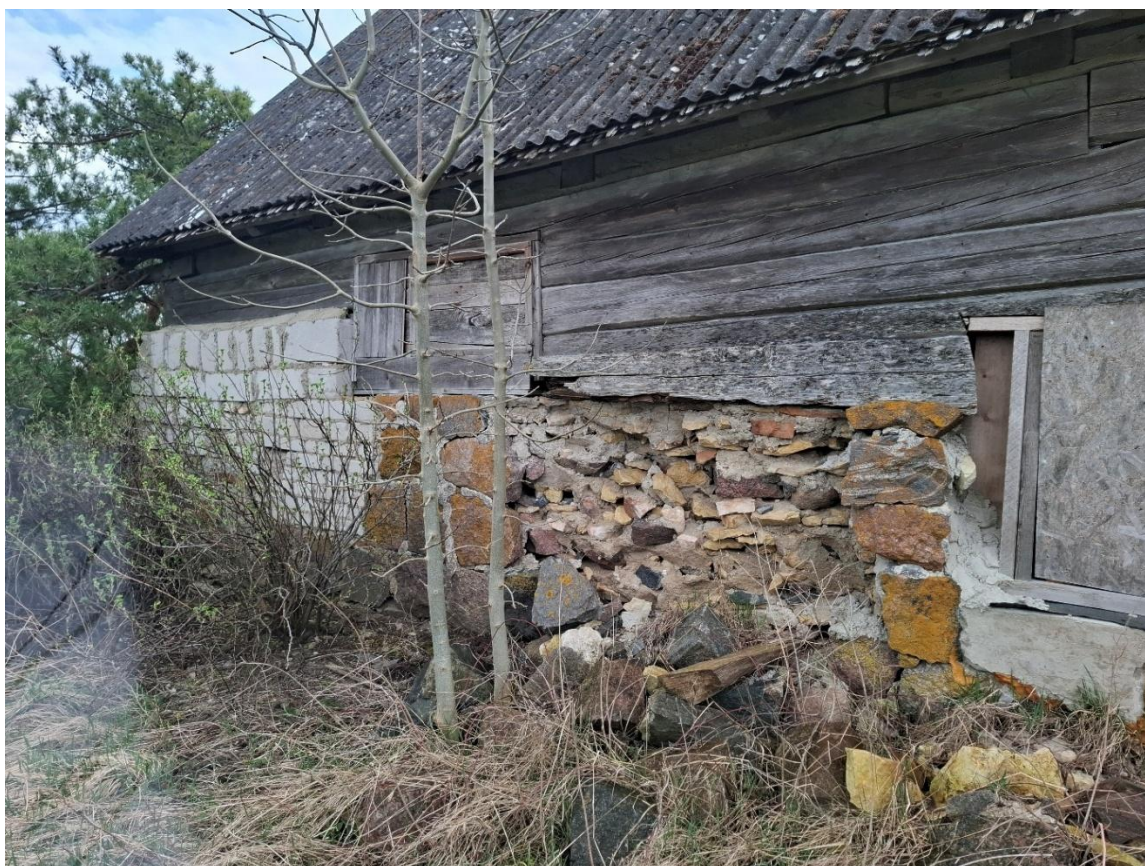
Maja tagune rehealuse sokli osa on aja jooksul täiesti ära lagunenenud või lagunemisejärgus (Pilt 18.).

18. Rehealuse tagumine pool

Maja nurk on uuesti laotud tuhaplokist ja silikaattelistest ning sellega on ära toestatud ülemine palgiosa ja katusenurk. Sokli maakivi ja sisemise paekivi müüride vaheline osa on täidetud kiviklibuga. Lagunenud osas on näha maakivi paksus ja sellega selgub maakivi otstarve antud soklis, mis on rohkem välise ilme kujundamine. Sokli paksus on umbes 50 cm. Sokkel vajab põhjalikku uuendamist. Sokli alumine osa, mis jääb alla pinnase piiri, tuleks valada joodi betooniga taldmiku põhimõtte saavutamiseks. Koos püsiv laotud maakivi tuleks võtta lahti ja märgistada ning koos lagunenud maakiviosaga taastada uuesti. Kahe müürivaheline osa tuleb täita ja tugevntada tsemendi põhise müüriseguga. Sokli ülemisse serva tuleb valada peidetult müürivöö palkseina kande taluvuseks. Lagunenud maja nurka ei soovita taastada, samasuguse materjali puudumise tõttu. Soovitan võimalusel kasutada selle maja nurka valgusallika lisandamiseks ning suurema valguse sissepääsemiseks rehealusesse. Kõik sokliosad tuleb puhastada ja pesta.

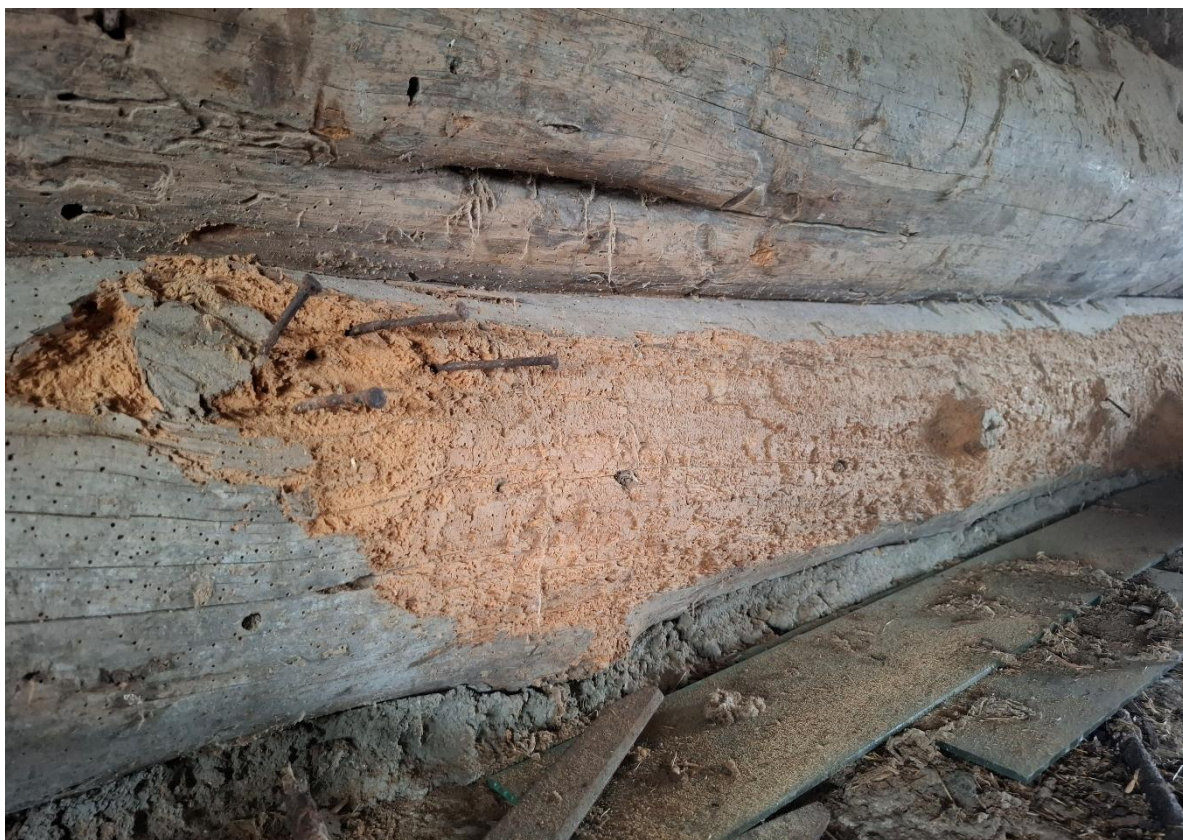
Ehitustava kohaselt jäati palgid viimistlemata, piltidelt on märgata pruunikat tooni palgi välisosas, siis see on hilisema ajajärgu viimistlemise üritus, kaitsmise eesmärgil. Palgivahede tihendamise materjali küllust on keeruline leida ning selle töö sooritus jääb hetkel kaheldavaks, kuigi palgivahed läbi ei paista. Palk on asetatud otse kivimüürile ja kogu kivimüüri ulatuses on palgi alumine osa mingil määral kahjustunud. Puudub niiskustõke. Ühes sein osas leidub väga kahjustunud palk ning koputades seest tühi. Tegemist on ilmselgelt puidukahjuriga ( Pilt 21.).

21. Kahjustunud palk

Kogu seina palgiosa tuleks võtta lahti sokli tugevdamiseks, müürivöö valamiseks, hüdroisolatsiooniks, kahjustunud palkide vahetamiseks, asetuse korrastamiseks ja palgivahede tihendamiseks. Kõik seina osad tuleb puhastada ja pesta. Viimistluseks väljastpoolt soovitan kasutada raudsulfaadi.

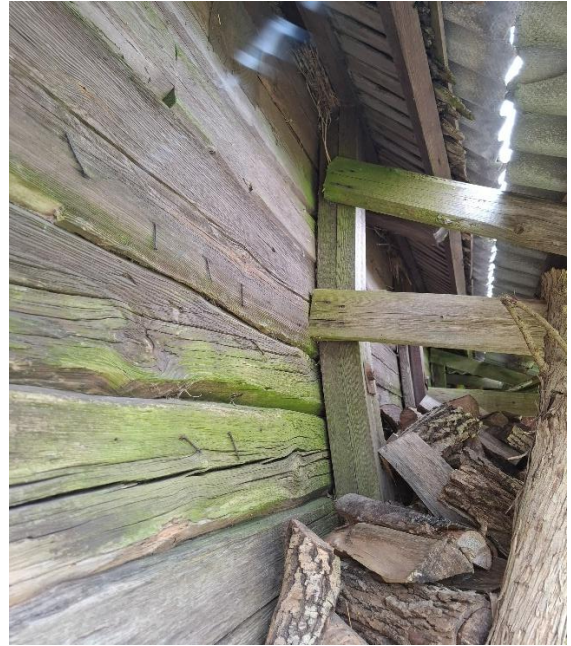
Palgi välisnurgad on tehtud lühinurk seotisega ning palkseina üksteise pealhoidmiseks või vajumise takistamiseks on teatud ajahetkel metallpoltidega kinnitatud vertikaal prussid (Pilt 22.) Sein on kohati vajunud tugevalt kaardu (Pilt 23.).

23. Kaardus sein Allikas: Erakogu

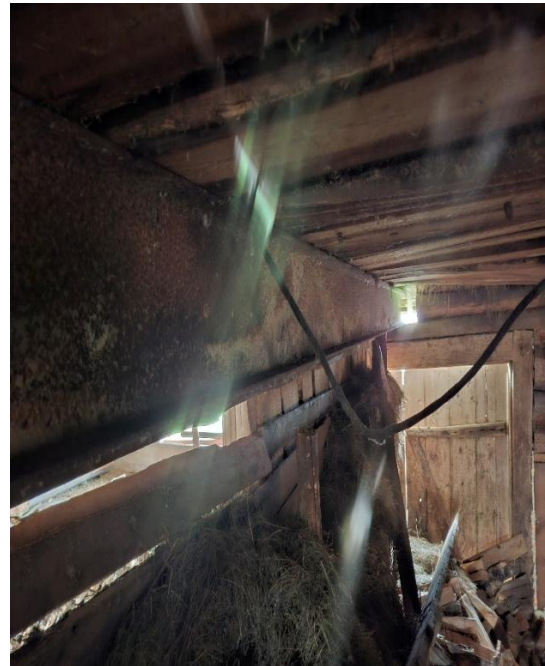
Rehealusel on kaks suurt ust vastastikku ning toetatud tenderpalkidega (talu plaan lk15). Tenderpalkide vahele on asetatud horisontaalpalk. Mõlema ukse lähedal asuvad palgiosad on ajas deformeerunud ning vajavad ümberkorraldust ning tugevdamist (Pilt 23.). Lisaks on kandekoormuseks ukse horisontaalpalgile asetatud metalltala, mis on kande konstruktsiooni osaks ajutisele laele rehealusel osal (Pilt 24.). Selline koormustaluvus ei vasta kindlasti tänapäevastele nõuetele ja ei ole ohutu ning vajab ümberkorraldamist.

24.Metalltala asetuse ukse horisontaal palgil Allikas: Erakogu

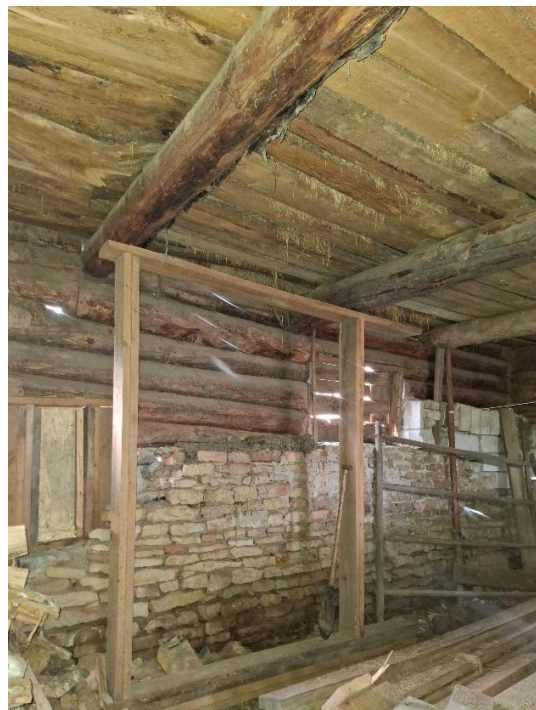
Välisseinad on omavahel ühendatud aampalkitega, mis on tapitud seina sisse. Palgid on toetatud ajutiselt sissevajumise ohu tõttu (Pilt 25. ja 26.).

26. Toetatud aampalgid Allikas: Erakogu

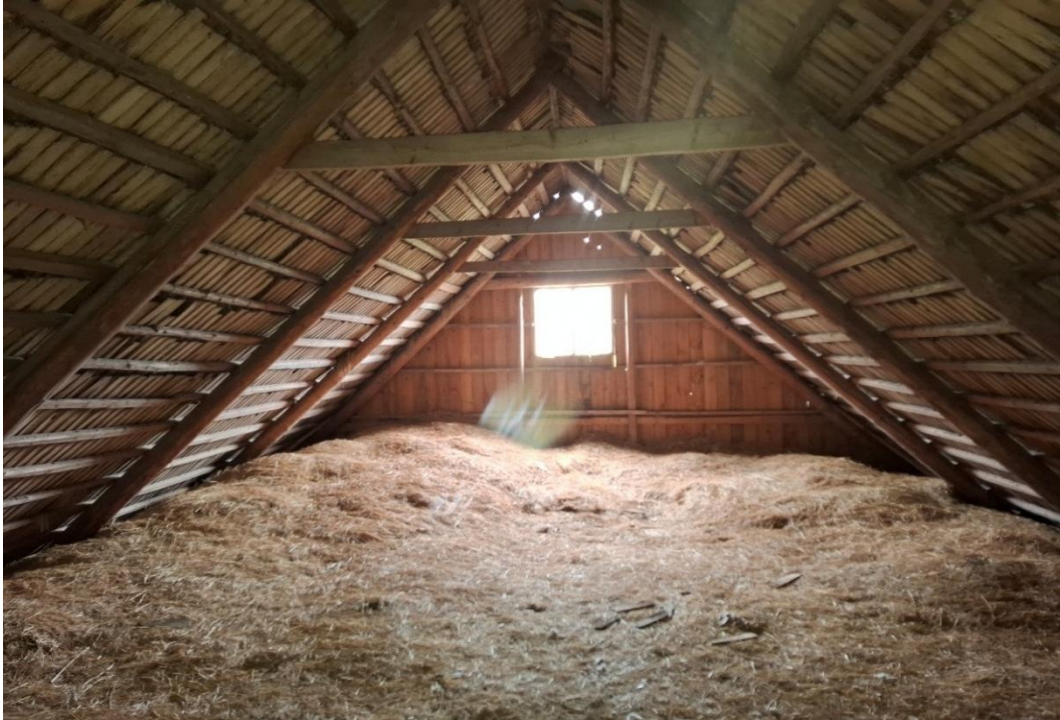
paarkümmend aastat (Pilt 27.). Soovitaksin kindlasti eemaldada seisev hein ning lahtised lauad. Avardaks ruumi ning tooks kõrgust. Visuaalselt oleks rehealuse vana sindelkatus vaatamisväärne.

27. Rehealuse laepealne heintega Allikas: Erakogu

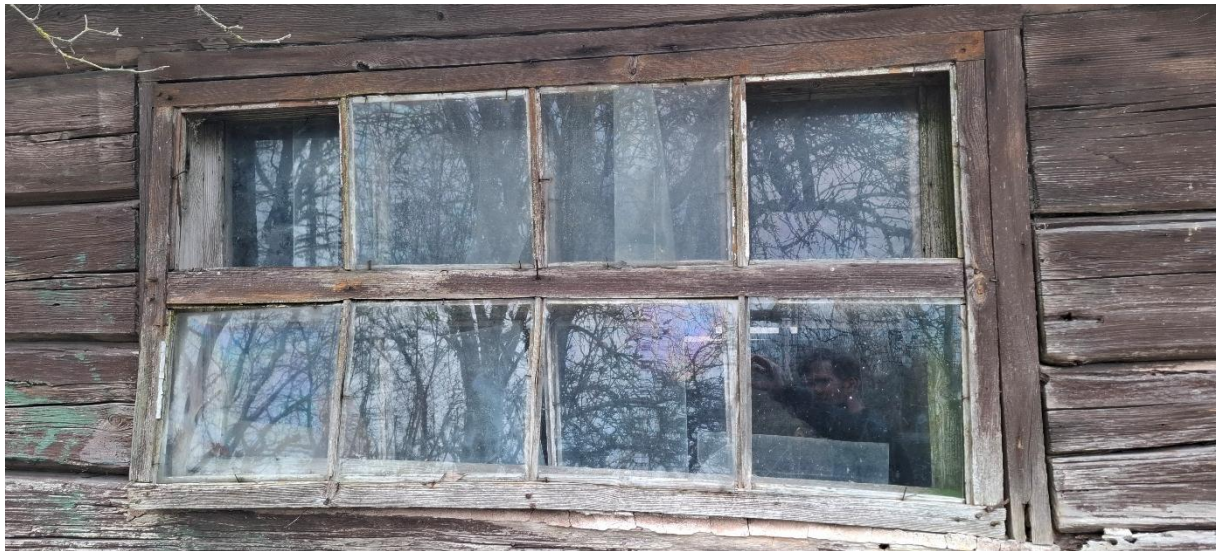
Rehealuse aknad on ümruskonna teiste samataoliste majandushoonetega sarnased. Ristküliku kujulised, topeltaknad, mis on laiuti pikemad. Klaasiasetus on kaheksa ruudukujulise auguga. Klaasid kinnituvad liistutega ning raam on suuremas osas viimistlemata. Hilisem pruunikas puidukaitse välispinnal (Pilt 28. ja 22.).

28. Kaheksa ruuduline rehealuse aken Allikas: Erakogu

Kokku on selliseid aknaauke neli, millest kaks on tühjad ehk aknad puuduvad (Pilt 23. ja 26.) Teisel kahel on olukord väga kehv ning taastamine keeruline. Taastamisel või uute akende tellimisel peaks kasutama välisakendel linaõlikitti ning aknaosade viimistlusel raudsulfaadi.

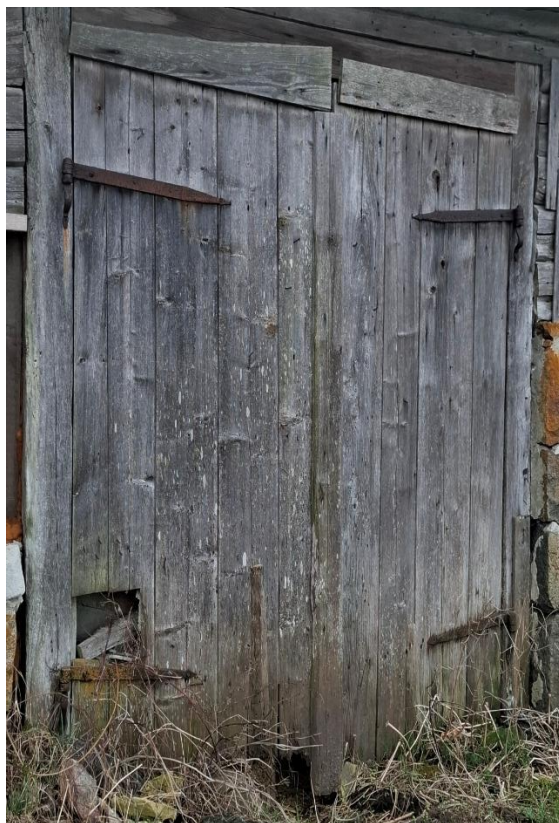
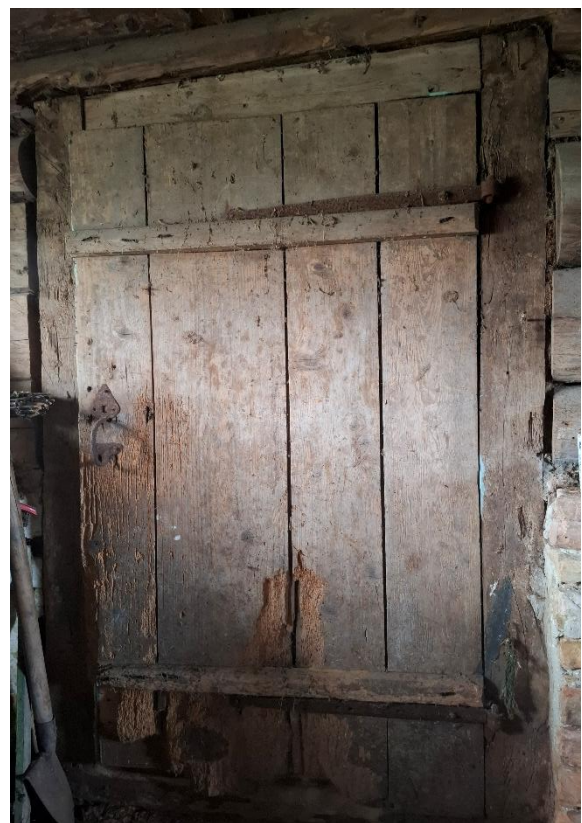
Kõige suurema väärtusega ja paremas korras on suur kollane uks, mida saab renoveerida ja taas kasutada(ilmselt seda ei juhtu). Teised kaks ust on oma aja ära elanud ning on väga lihtsalt valmistatud, mille kestvus ei ole määratud pikaks ajaks. Majja sisse viival uksel on alumises ääres puidukahjurid teinud agaralt tööd. Visuaalses mõttes võiks kaks suurt ust olla ühes stiilis ning kolmas uks sobilikum sise- ja välispoollega vastavalt hoone kasutus otstarbega. Suurtele ustele tuleb leida piirkondlik ehitustraditsiooniline välisilme, puidumaterjali asetus ning viimistleda raudsulfaadiga.

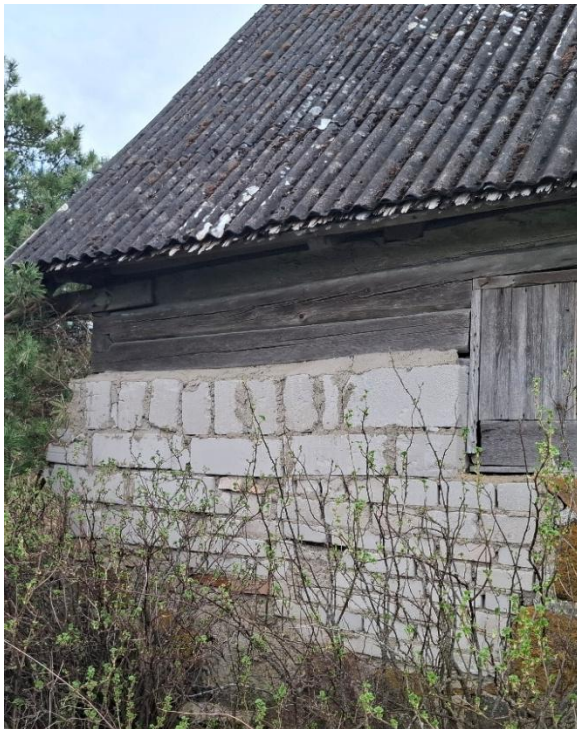
Kirjeldatud rehealune on väga kattuv piirkondlike ehitustraditsioonide ja pärandiga. Väärtus on kõrge maakivi sokkel välisilmelt ja kõrge paekivi sokkel siseilmelt. Seinat tahutud palk välisilmelt ja ümar palk siseilmelt ning nende ehitusvõtted. Traditsioonilise kujuga aknad. Suure tõenäosusega saaks kasutada taaskorrasstatud, vana (95 aastat) ja tänaseks väärtuslikku sise- ning välisilme algupäraseks taastamiseks, sama materjali. See annaks omaette väärtuse ja olemasoleva hoone kestvussuutlikku jätkamist enda vanas heas koosluses. Välja arvatud üks rehealuse nurk, mida ma ei soovita taastada, vaid ehitada üles valgusallika sissetoomiseks rehealusesse (pilt 32. ja 33.).

32. Mitte taastatav nurk Allikas : Erakogu

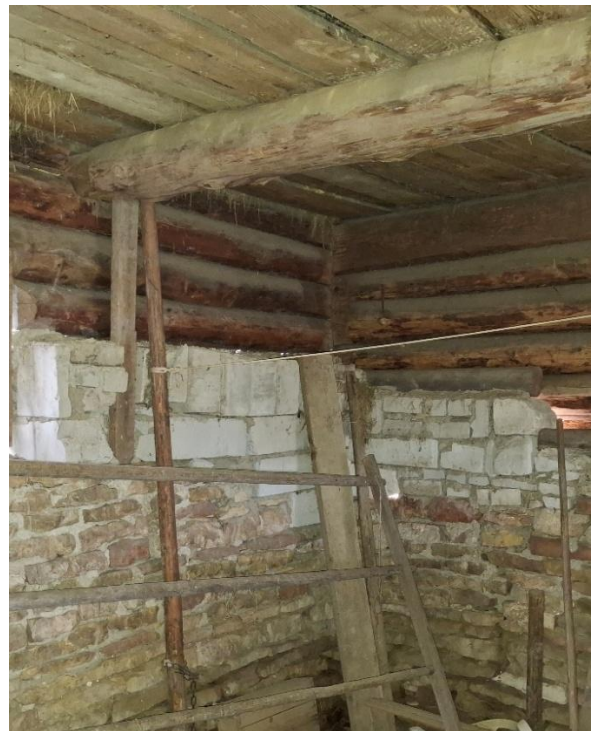
33. Mitte taastatav nurk seest poolt Allikas: Erakogu

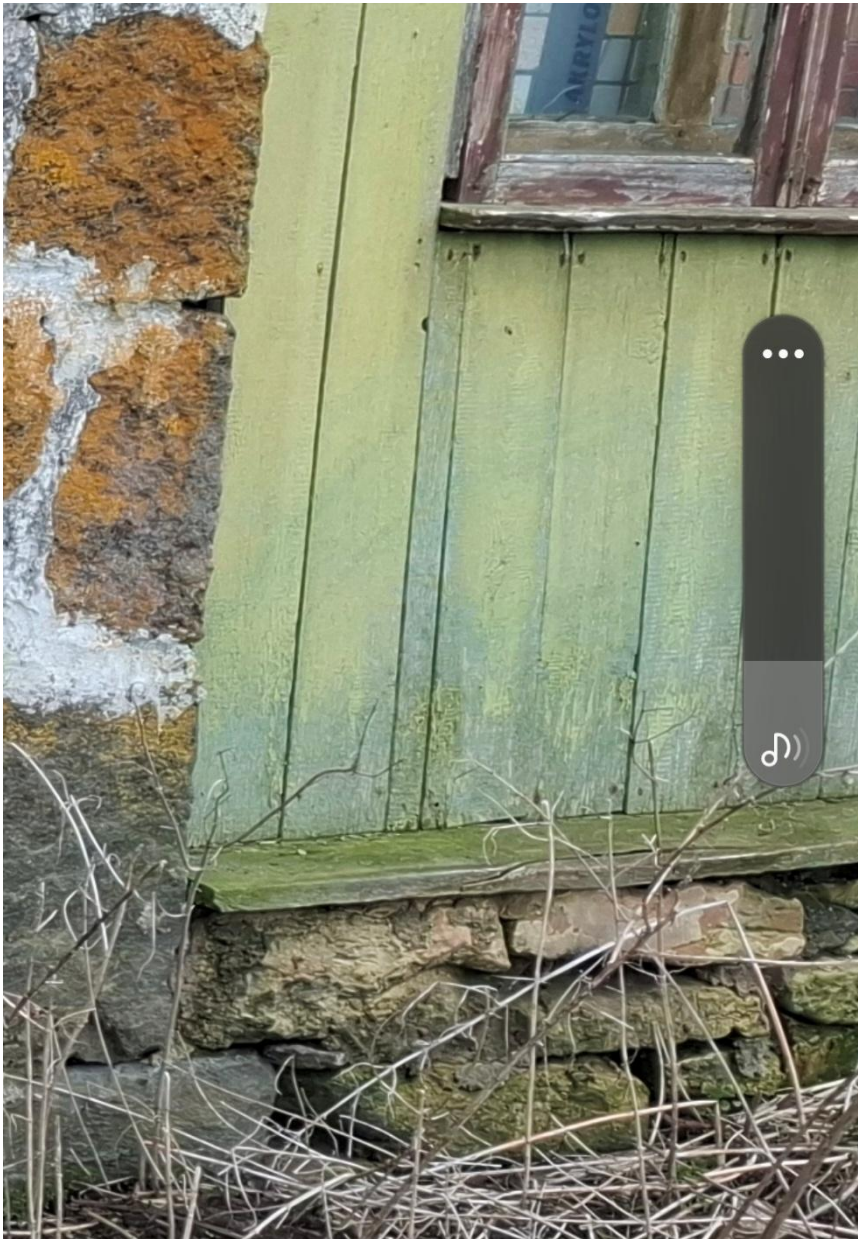
Algupäraselt on vundament ehitatud paekivist ning hilisemas faasis, kui minu vanaisa ostis talu(1957), siis oli ilmselt vundamendi olukord kehv ja oli tugevnduse ning kestvuse mõttes sunnitud valama vundamendile uue betoonist välistugevnduse kihi. Aastaarv on kahjuks

teadmata aga arvatavasti oli ehitustegevus 60-ndatel alguses, koos teiste uuendamistega (Pilt 37.).

37. Vana vundament Allikas: Erakogu

Täna on laiemale vundamendile paigaldatud laiem veelaud ning pealtnäha on asi korras. Viimane lahti olev meeter vajab parandamist.

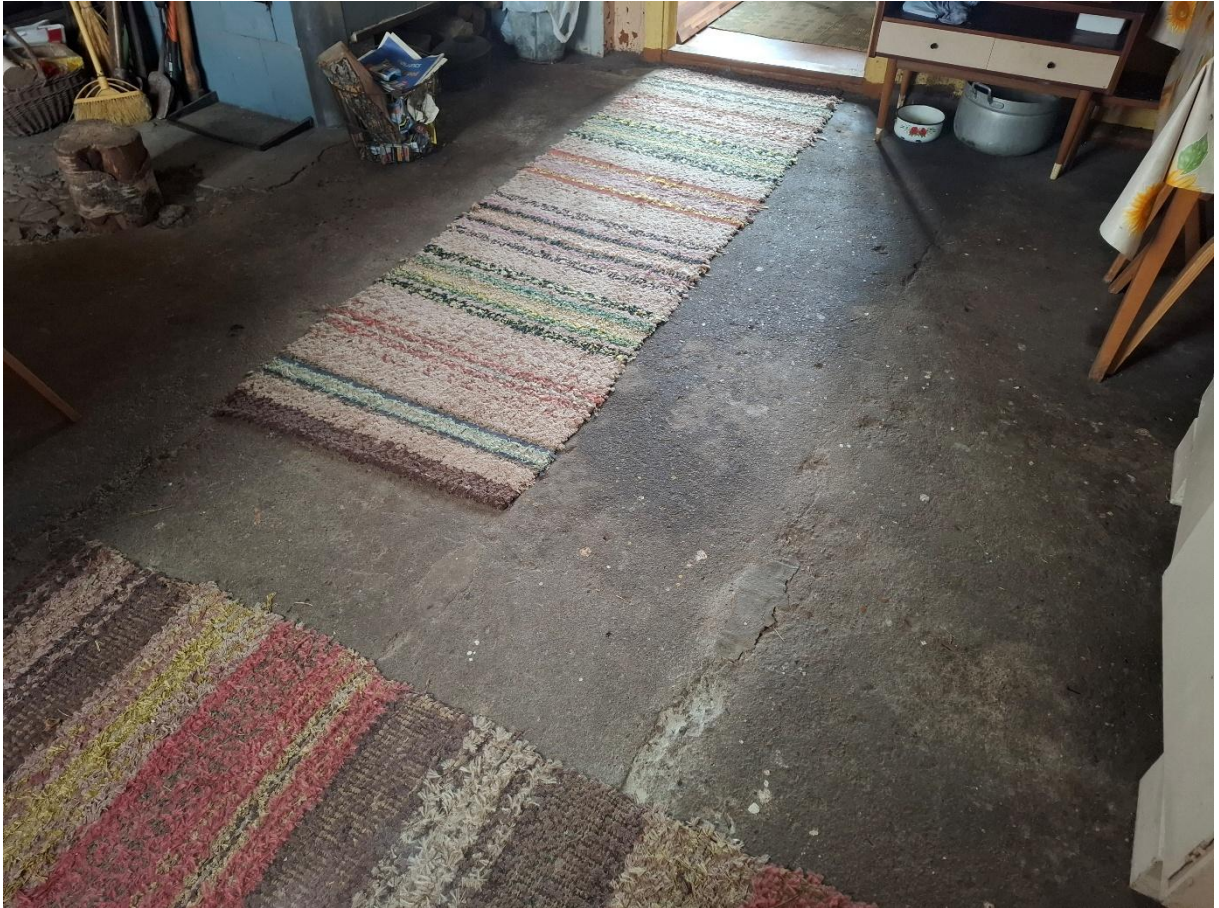
41. Köögi põrand Allikas: Erakogu

Põrandate teostus betoonist omas kindlat eesmärki. Kuna tegu oli mereäärse taluga ja vanaisa ametiks oli kalur, siis talvisel perioodil oli vaja ruume, kuhu tuua jäised ja külmad kalavõrgud. See sisaldas palju vett ning ehk kalasidki. Puitpõrandad lihtsalt hävisid või ei olnud otstarbekas oodata nende mädanemist. Laes oli konks, kuhu neid riputati hoiule, puhastamiseks või parandamiseks jne. Tänapäevaks on betoonpõrandad säilinud aga laguneb pliidi eest. Nende säilitamine betooni kujul, oleks ühe ajastu kindel meeldetuletus. Antud põrand tuleb välja lõhkuda. Puuduvad niiskustakistajad ning pealmine pind on sügavalt määrdunud. Vajab kaasajastamist materjali näol.

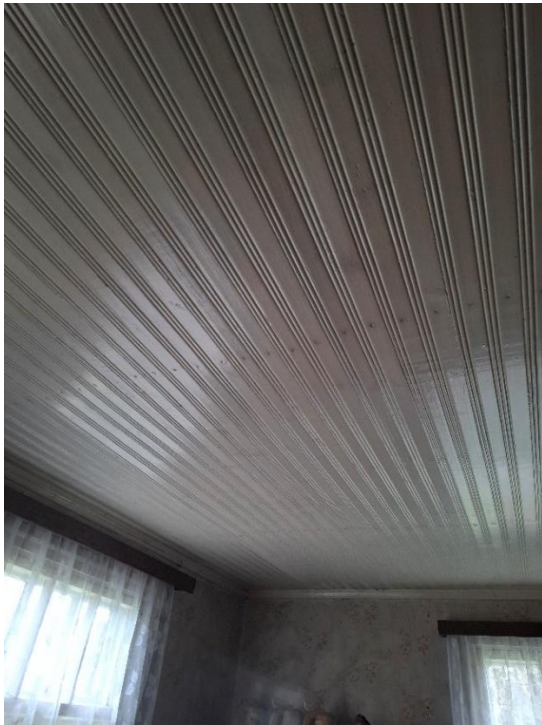
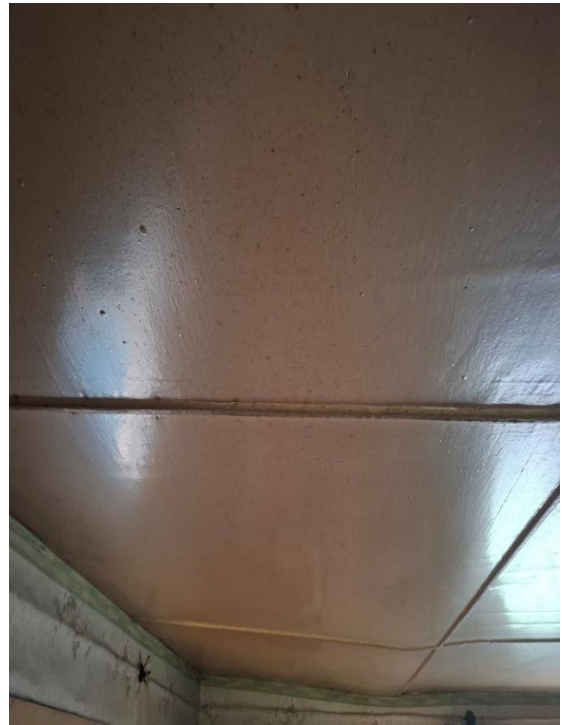
näha tugevat laetala vajumist või ebakorrekset paigaldust. Lae vajumis deformeerumisjärgi ei tuvasta seinal, soklil, ustel ega tapeedil. Köögi lagi tuleb vahetada uue vastu (Pilt 42., 43.).

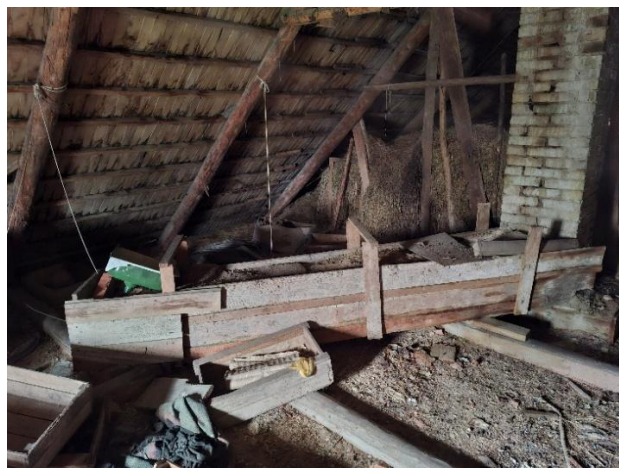
65. Elutoa ahju korsta lõõr Allikas: Erakogu

Kui me ei arvesta korstna kontrollimata tuleohutust, siis katuse konstruktsiooni olukord on väga hea oma vanuse kohta. Ehitustehniliselt hästi sooritatud aga ei vasta tänapäeva nõuetele sarika paigaldusviisilt. Kõik puitmaterjal tundub olevat kuiv ning katuse lekkimist on väga vähesel määral. Kuivad heinad kinnitavad katuse veepidavust. Elumaja vanema ja uuema juurdeehituse vahet ei ole märgata, kui teadlikult ei oska uurida. Väga hästi tehtud ühendamine samasuguste ehitusvõtetega. Aeg on muutnud materjali olemuse pinnapealset sarnasemaks. Vähesel määral võib märgata elutoa sindlitel musti veekahjustuse jälgi (Pilt 65.)
