KIVIÕLI KEEMIA TÖÖSTUSE DESTILLATSIOONIHOONE

ETTEVÕTTE AJALOOLINE ÜLEVAADE, HOONE AJALOOLINE ÜLEVAADE, TEHNILISE SEISUKORRA HINNANG NING SOOVITUSED HOONE KORRASTAMISEKS.

Objekti aadress: Turu 3, Kiviõli, Ida-Viru maakond

Arhitektuuri konserveerimise ja restaureerimise täiendkoolituskursuse lõputöö

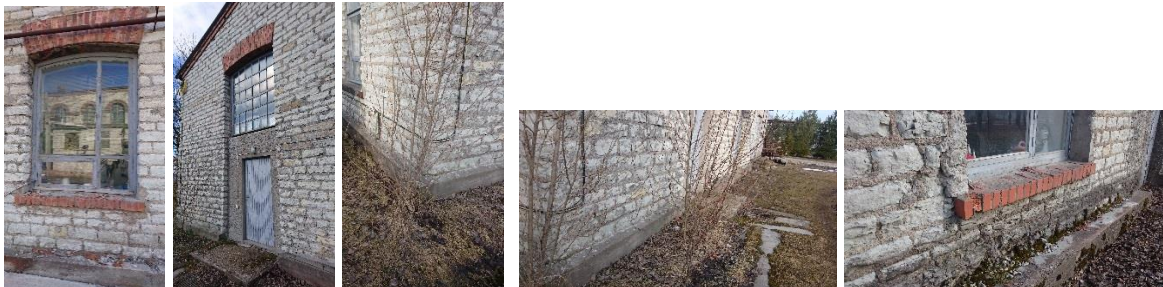
Fotod 24-28. Destillatsioonihooned vundamenti ja sokli illustatsioon (autor I. Sildma, 10.03.2017)

Vundamenti ja sokli olukorda võib välise vaatluse põhjal hinnata rahuldavaks.

Objekti vaatluse käigus ei ole märgata vundamenti otsest lagunemist või mõranemist, mis ulatuks hoone seinani. Sokli osa on betoonist 50 cm kõrge osa, mis on suure tõenäosusega valatud hoone renoveerimise käigus 2005 aastal. Sokli osa eraldub hoone seinast ca 150 mm. Sokli pealmisel osal puudub kalle vee eemale juhtimiseks. Kogu hoone ulatuses on sokli pealne osa 90 kraadne teravnurk, millele jäävad sademed ja huumus püsima.

Hetkel suurimaks probleemiks on niiskus, sademed, mis ei ole hoonest eemale juhitud, hoonele liiga lähedale istutatud või ise kasvama hakanud puud ja noored võsud. Osaliselt on vohama hakanud sammal, mille tekkeks on soodne ja niiske pinnas ehk huumus.

Ümber hoone on osaliselt valatud 90 kuni 100 cm laiune vee äravoolu vöö ehk sillutisriba, mis on osaliselt kinni kasvanud ja soodustab niiskuskahjustuse teket.

Hoone vundamendi ja sokli parema seisukorra tuvastamiseks, samuti biokahjustuste tõkestamiseks on vajalik puhastada sillutisriba huumusest, vanadest lehtedest ja noortest kasvudest. Hoone vahetus läheduses olevate puude (ca. 2-3 puud) eemaldamine.

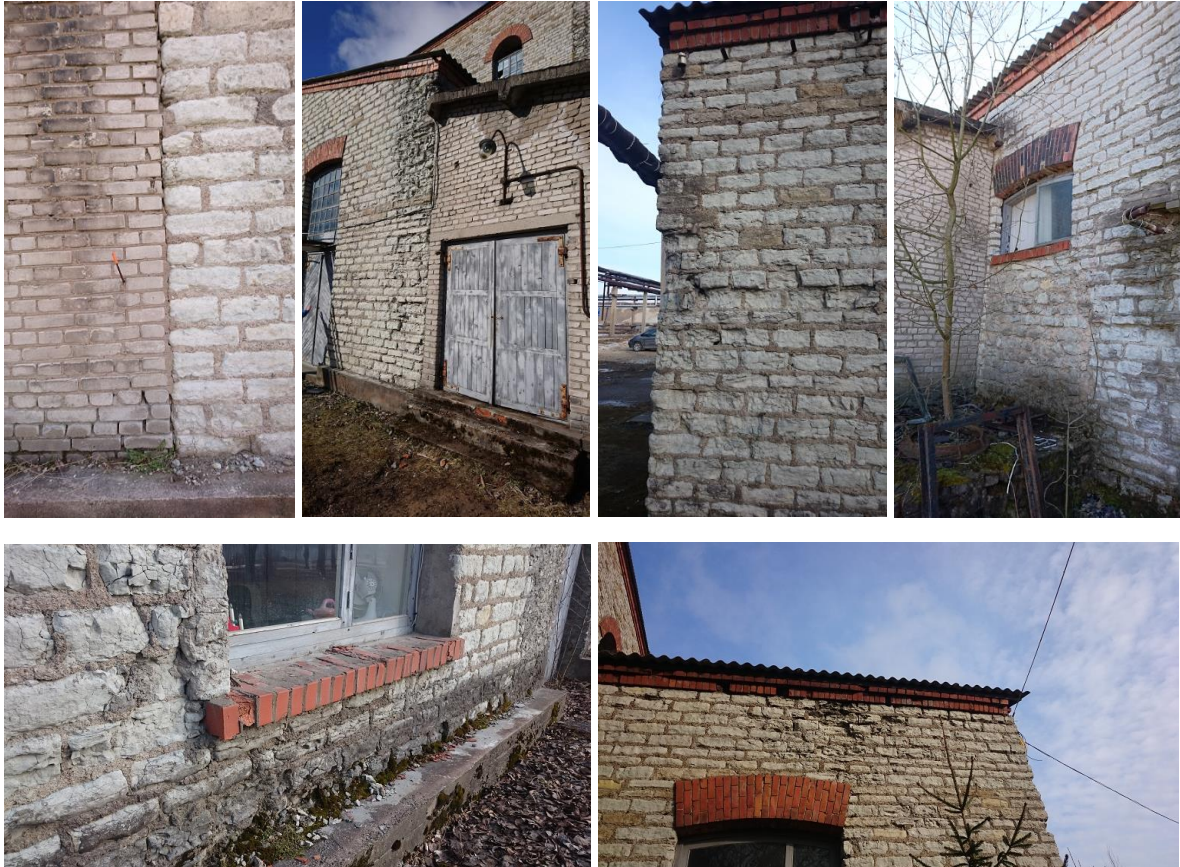
Fotod 29-34. Destillatsioonihooned välisseinad (autor I. Sildma, 10.03.2017)

Hoone paekivist kandeseinad on terviklahendusena suurepärase ja jätab tööstusarhitektuurist jõulise mulje. Tänu paekivi olemusele on tegemist materjaliga, mis pidevalt kokkupuutel ilmastikuga hakkab murenema. Protsess on pöördumatu ja seetõttu on paljud sarnased objektid krohvitud. Samas just miljööväärtusena on just paljas paas atraktiivne ja 1965 aastal tehtud silikaattellisest juurdeehitis näeb pildis vägagi kohatuna.

Terve hoone ulatuses on kõikjal näha paekivi murenemist. Eriliselt paistavad kahjustused silma hoone nurkades, ukse ja aknaava servades ja katusekarniisi vahetult alumises servas.

Lisaks murenemisele on hoone siseküljel näha rohkeid biokahjustusi, mis on tunginud juba paekivi poorsesse pinda. Peamiselt on see tingitud pidevalt katuseräästast ühte kohta langeva vee tagajärjel.

Hetkel otsesid parandusi veel välisseintele teha ei ole vajalik. Üldine seisukord rahuldav. Antud alapunkti olulisemaks momendiks on võimalike sademete eemale juhtimine hooned välisseinast. Hetkel võib kaaluda vihmaveerennide ja vee äravoolutorude paigaldamisele katuse servale. Kindlasti kaotame pisut välises ilus ja autentsuses, samas säilitame välisseinete vastupidavuse.

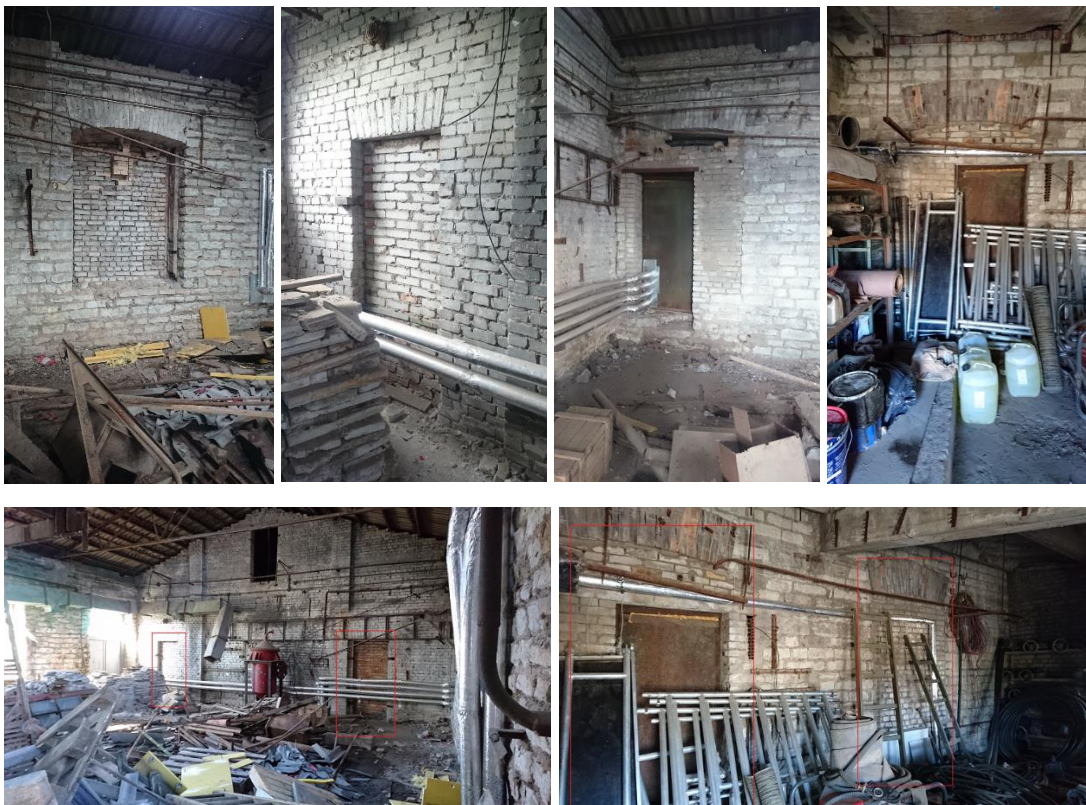
Fotod 35-40. Destillatsioonihooned sisemised vaheseinad (autor I. Sildma, 28.04.2017)

Hooned vaheseinad on laotud valgest silikaattellisest. Väga paljudest kohtadest on müürisegu välja pudenenud.

Valdav osa siseseina olevatest avatäidetest on laotud kuuekümnendate keskel. Avade sulgemise on tehtud ka hilisemalt ehk perioodil kui hooned tehnoloogiline vajadus kadus ja ruumid kohandati ümber kontoriks ja laopindadeks.

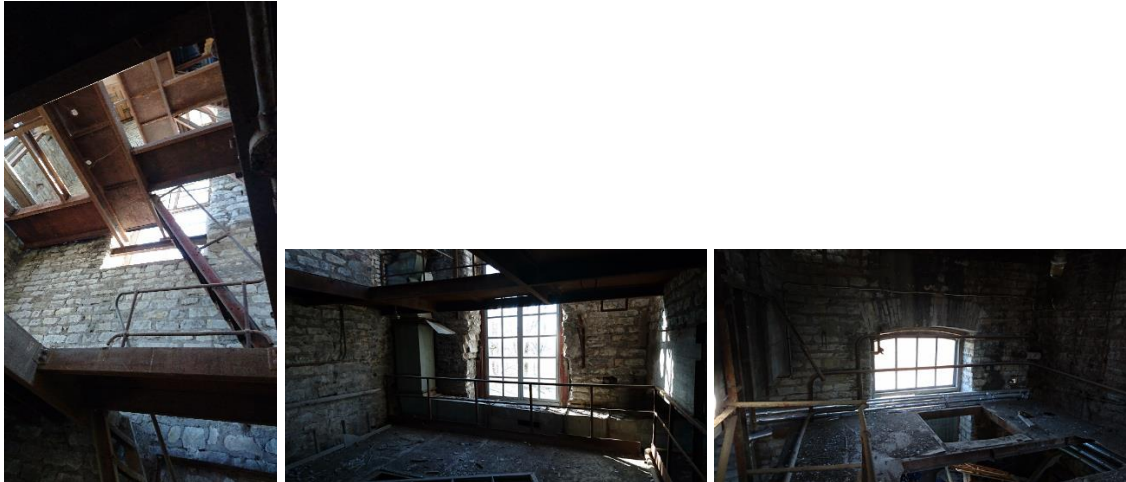
Fotod 41-43. Destillatsioonihooned vahelaed (autor I. Sildma, 28.04.2017)

Ligipääsetavad vahelaed puuduvad. Võimalik on osaliselt liikuda hooned keskmise ehk tööstusliku osa nn. korrustel, mis on terasest vahetalade ja osaliselt metall-lehtedega kaetud liikumispinnad. Korruste vahel on käsipuudega metalltrepid, mille trepiastmed on osaliselt läbi korrodeerunud ja astumiseks ohtlikud.

7. Põhjalikum uurimist vajavad hoone vahelagede sisukord. Samuti talade hetkeseisukorra hindamine. Terve hoone ulatuses on nähtavates kohtades terastaladel korrosioonikahjustused, mis võivad olla tingitud pidevatest veekahjustustest, niiskusest ning ümbritsevast keskkonnast. Hoone erinevates osades on erineval perioodil olnud väga erinev temperatuur, millest tulenevalt suured korrosioonikahjustused.

Vahelagede ja talade seisukord vajab põhjalikumad uurimist.

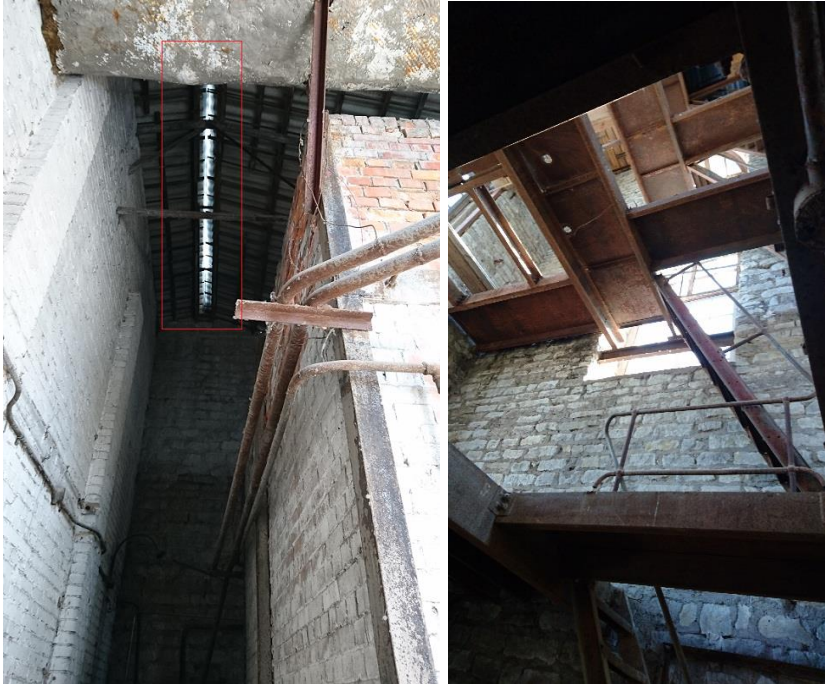
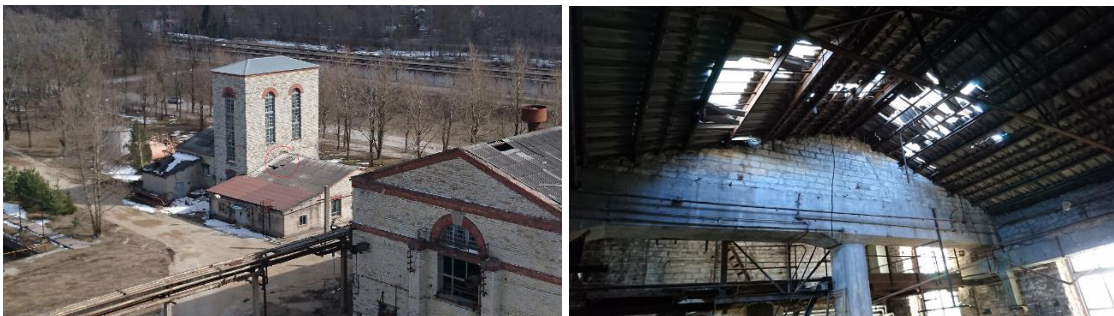
Fotod 44-47. Destillatsioonihooned katus ja kandekonstruktsioonid (autor I. Sildma, 20.04.2017)

Hooned parempoolse osa katus on säilinud ja otseselt kahjustusi ei täheldanud. Kuna terasest kandekonstruktsioonidel esineb tugev korrosiooni kiht siis viitab olukord suurele niiskusele ja/või sademetele otse konstruktsioonile. Hooned osal on korralik, terve, kinnitatud viilu plekk, kuid tugeva vihma korral võib viilupleki vahelt vesi läbi tungida ja kahjustada kandekonstruktsioone.

Oluliselt keerulisem on hooned parempoolne osa. Tehtud fotodelt on näha, et laineline eterniidi on purunenud suures ulatuses ja sademed tungivad otse hooned konstruktsioonidele ja hooned sisemusse. Suures ulatuses on kõikidel kandekonstruktsioonidel korrosioonikahjustused.

Esmaseks ülesandeks on parandada purunenud katuseosa. Soovituslikult võib kasutada 1947 a. joonisel märgitud lainelise eterniidi tahvleid või pika paaniga valtsitud plekki. Näidis, kõrvaloleva 1930 a. hooned fotol näha võiva katuse katematerjal. Hea võimalus esile tuua ajastu autentsust.

6. Hoone vasakpoolne, viilkatusega osa, vajab uut kattematerjali, kuna olemasolev on suures ulatuses purunenud ja korrosioonikahjustused on kandekonstruktsioonidel. Soovituslikult võib renoveerimisel aluseks võtta 1947 a. jooniseid katuse kattematerjalide ja kandekonstruktsioonide taastamisel.

- Katusekatteks kasutada valtsitud tsinkkattega terasplekki või 1947. a. joonisel kirjeldatud lainelist eterniiti;
- Kandekonstruktsioonid tuleb kontrollida ja kahjustused parandada või korrosioonitõrjega eemaldada;
- Hoone välisseina ääres tuleb tagada sadevee minema juhtimine.

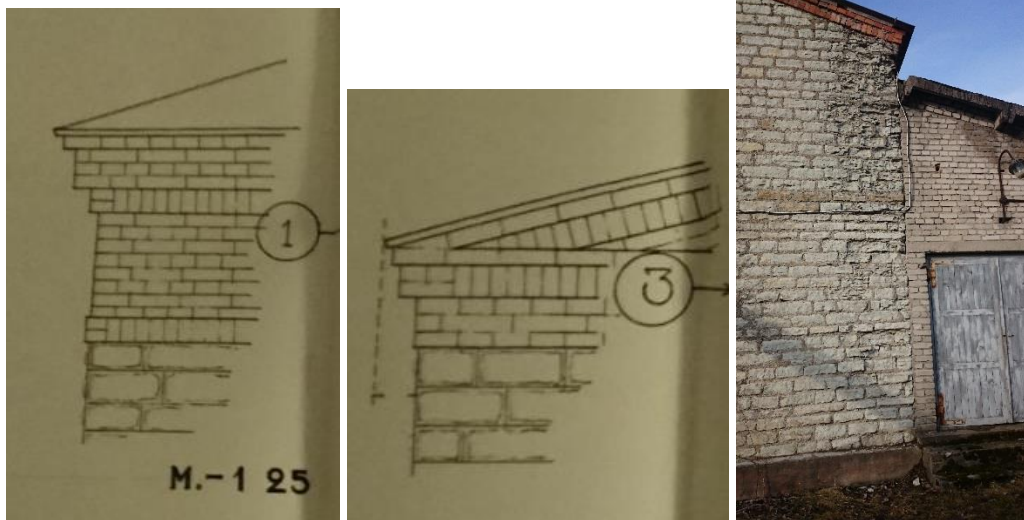
Fotod 48-50. Destillatsioonihooned karniis (autor I. Sildma, 28.04.2017)

muutunud ja punasest tellisest laotud karniis tervikuna on oluliselt kitsam ja koosneb ainult kahest tellise laudisest. Algsel plaanil on näha vähemalt viie realine muster.

Vaatamata ehituslikule muudatusele jätab olemasolev tervik, punasest tellisest karniis, suursuguse mulje ja sobib suurepäraselt kokku akna- ja ukseillustega (poolkaartega).

Tervikuna võib karniisi seisukorda hinnata rahuldavaks. Samas sademed, kliimamuutused (+/-) kõikumine ja olemasolevad kahjustused tekitavad pideva murenemise jätkumise. Hetkel on kõige murettekitavamad kohad hoone nurgad, milles on näha suurimaid tükkide väljalangemisi.

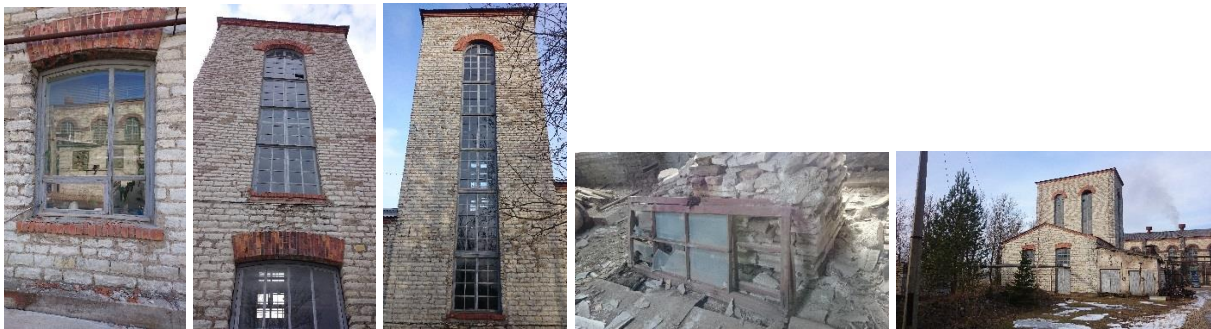
Fotod 51-55. Destillatsioonihooned aknad (autor I. Sildma, 10.03.2017)

Hoonega tutvumisel tuli keskosa põrandale ladustatud prügi seest välja puidust, osaliselt klaasidega, säilinud aknaraamid. Võimalik, et aknaraamid pärinevad varasemast, samale aknaosale kuulunud raamistikust. Ehk, leitud raamid on tuntavalt sarnased uutele või hetkel avatäiteks olevatele aknaraamidele. Viitab, et puusepp on 2005 aastal toimunud renoveerimise käigus teinud uued raamid sarnased varasematele. Üks aknaraam koosneb 8 (kaheksa) eraldiseisvast klaasist. Kõik klaasid on raamile kinnitatud liistudega. Kui varasemad aknaraamid on töödeldud punakas-pruuni värviga siis hetkel eesolevad omavad sinakashalli varjundit. Hoone keskosa aknaid eraldi avada ei ole võimalik.

Olemasolevate akende vaatlemisel võib tuvastada esmaseid kahjustuse tekke tunnuseid. Peamine kahjustuse tekke põhjus on niiskus, mis koguneb nii puitraamistiku klaaside kui ka akna alumiste servade vahele. Paljudel akendel puuduvad vihmaninad, üksikutes kohtades on raamistikus purunenud klaasid. Hoone lõunapoolse külje aknad vajaksid kiiremas korras raamide hooldust ja värvkatte uuendust.

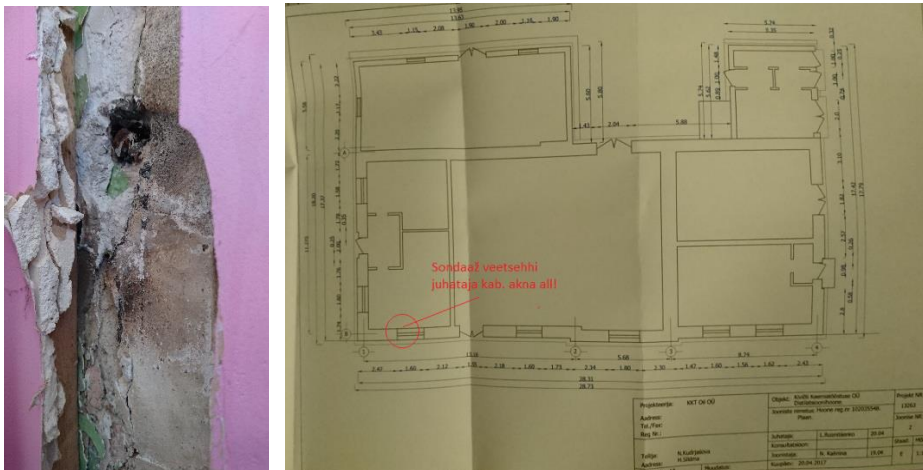
Fotod 73-76. Destillatsioonihooned sondaaž (autor I. Sildma, 28.04.2017)

Lõputöö autor ei ole eraldi sondaaže teinud. Küll, õnnestus hoone ja ruumidega tutvumise käigus tuvastada seinas, vana radiaatori eemaldamisega, purunenud sein osa, mille täpsem uurimine võimaldas näha erinevaid siseviimistluse kihistusi.
