Muinsuskaitse eritingimused Prangli kirikule

Lääneotsa küla, Viimsi vald, Harju maakond

2016/2017 õppeaasta
Arhitektuuri konserveerimise ja restaureerimise täiendkoolituskursuse lõputöö

Hoonele tehti seisukorravaatlus aprillis 2017. Muuhulgas pildistati ja mõõdistati kohapeal, uuriti visuaalsel vaatlusel erinevate viimistluste värvitoone ja -tüüpe, mis on aluseks eritingimuste ja saalilae eelprojekti viimistluse ning tegevuskava koostamiseks.

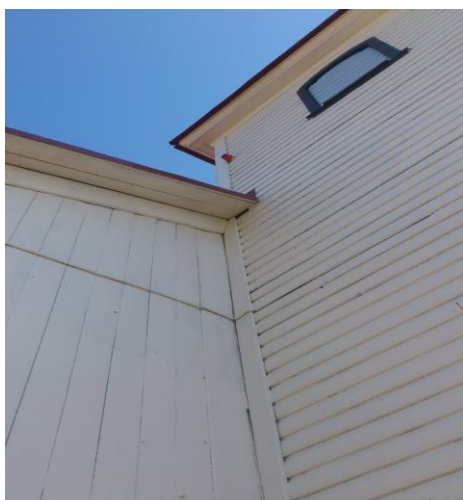
Foto 1 Nähtavad karniisi osad

Puidust räastakarniis on lihtne koosneb kahest horisontaallauast ja ühest vertikaallauast- seisukord hea. Tõenäoliselt asendatud varasemate remonttööde käigus uute laudadega (F.1).

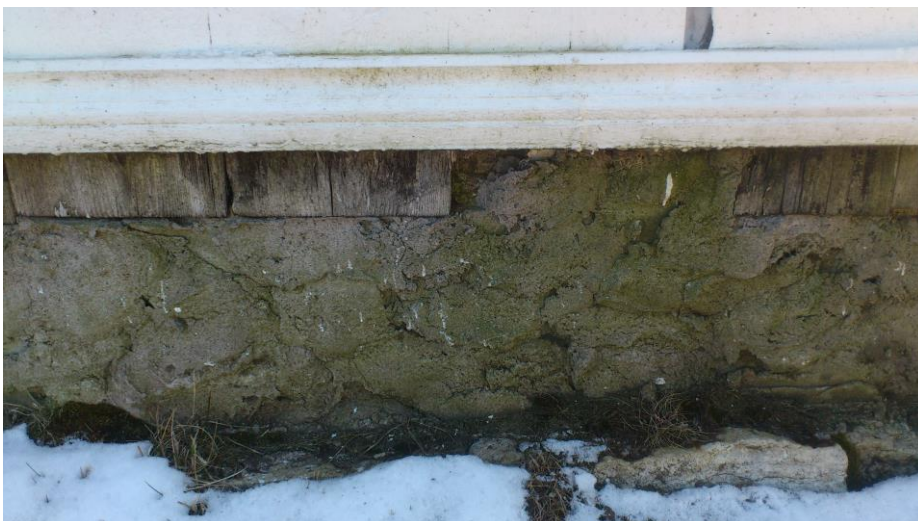
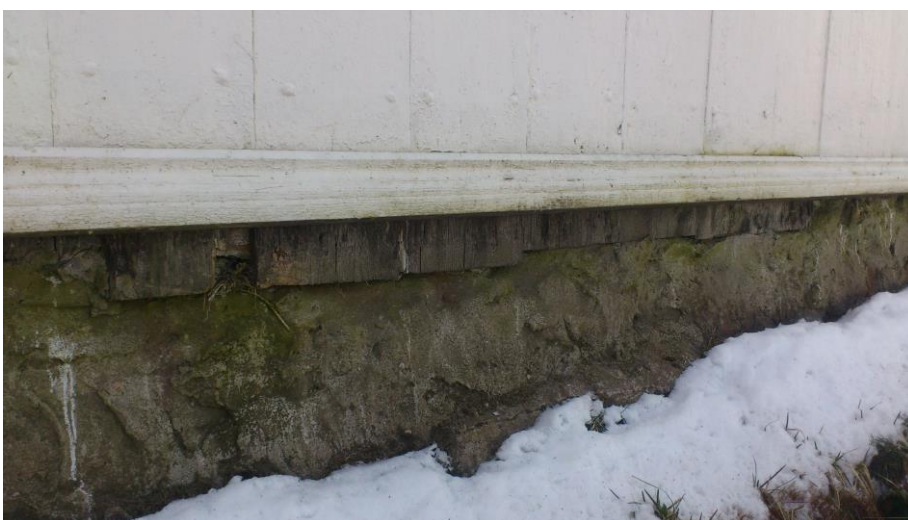
Foto 2 ja 2.1

Sokli müüritis on kohati paljandunud, osaliselt tumehalli tsementmördi pätsikestega kaetud, paekivi ja maakivi nähtavad lõigud on hea-rahuldavas seisukorras. Müüritis esineb pragusid. Säilinud lubikrohv- ja tsementviimistlus kihtide vahel leidub rohevetikat jm. elusorganisme. Välisseina laudis ja torniseinad on korduvalt värvitud. Viimane värvimine 2014. a suvel. Üldiselt on tegemist paekivi tsementkrohviga krohvitud vundamendil ja rõhtsete palkidega õlivärvidega kaetud püstlaudisega ning viilkatusega puidust ehitis. Vundamenti ja seinte alaosas esinevad niiskuskahjustused (F.2 /2.1).

Ka on maapind kiriku ümbruses aja jooksul tõusnud, põhjustades omakorda sadevete kogunemist ja hoone niiskumist. Olukorda parandab asjaolu, et kabel asub väikesel künkal.

Protsessi oleks võimalik peatada, kui katuseräästalt langev vihmavesi maapinnale jõudes pandusega või graniidi sõelmetest sillutisribalt juhtides niiskuse vundamendist eemale, et pidevalt müüridele ja seinapindadele ei märgaks. Viimistluskihtide vaatlemisel oli võimalik eristada mitut värvikihti. Varaseim sokli mörditoon on kollakasbeež.

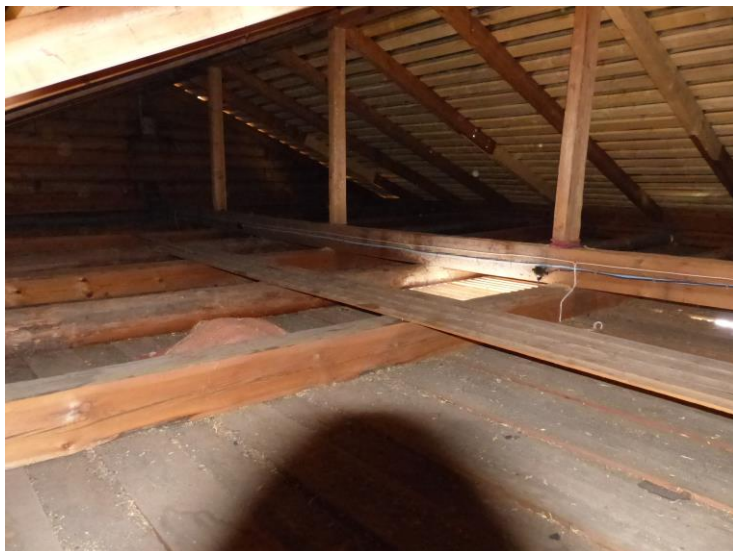
Foto 3

Pikihoone katuse tarindit (F.3) iseloomustab õhulisus. Üks toolvärgi alustala (ematala) 17x22,5 cm h; toolvärgi tugipostid 3 tk. 8x16 cm L-185 cm; ülemisse toolvärgi pärlini talasse 6,5x15 cm on tugipostid ühendatud keeltapiga 5,5/5/5,5 cm Ematala ja pärlin on omakorda tapitud viiluseintesse idas ja läänes. Sarikad 9 tk. 11x18,5/19 cm. Uus sarikate proteesmaterjal ligilähedane 10x19 cm. Proteesitud, pool poolega ühendatud ja on keermelatiga kinnitatud ümarseibide ja mutritega. Hinnang proteesimistööle hea-rahuldav. Samuti on proteesitud sarikaalus müürlati kirikusein kirde nurgas. Hinnang proteesimistööle halb. Vajaks inseneri

Kokkuvõtteks: Pikihone välja vajuma hakanud seiniosa monitoorida, vajadusel stabiliseerida metallist tõmbidega (inseneri lahendus).

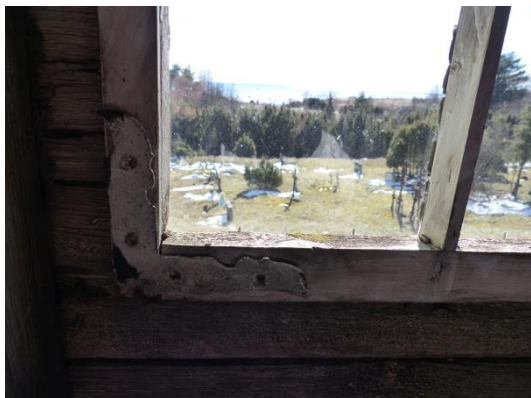
Foto 10

Üks 50x55 cm nelja tiheda ruudujaotusega aken (F.10), samuti kolmandal korrusel lõunafassaadil üks ruudujaotusega 35x48 cm aken, lisaks neljanda korruse lõunafassaadil kellatoas üks kellaluugist vasakul (seestvaates) paiknev klaasitud valgmik. Kellaluugid 4 tk. paigutuvad vastaval torni igal tahul üks. Ülalt ümar-kaarjad luugid kellatoa põrandast 35 cm kõrgemalt algavad, on mõõdudega 80x130 cm kõrgust.

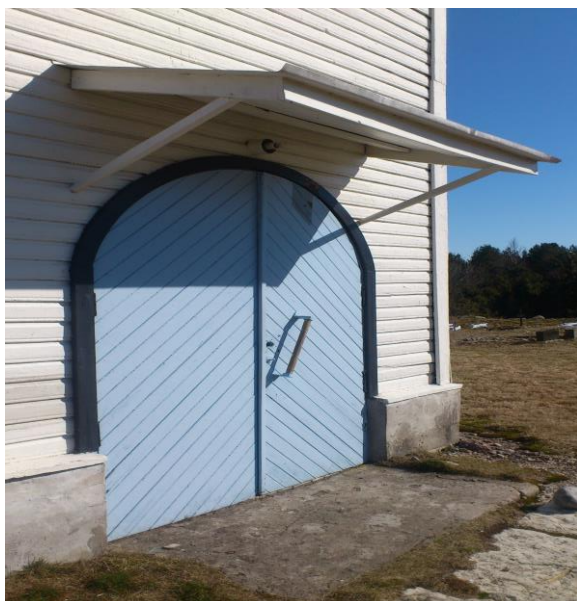
Foto 12

Ülalt ümar-kaarjad, kahest poolest puidust kalasabalaudisega massiivsed uksed (F.12). Seisund hea, värvitud õlivärviga helesinises toonis. Käepidemed ja lukk Nõukogude päritolu. Piirdeliistud musta värviga värvitud, profiil liistul puudub.

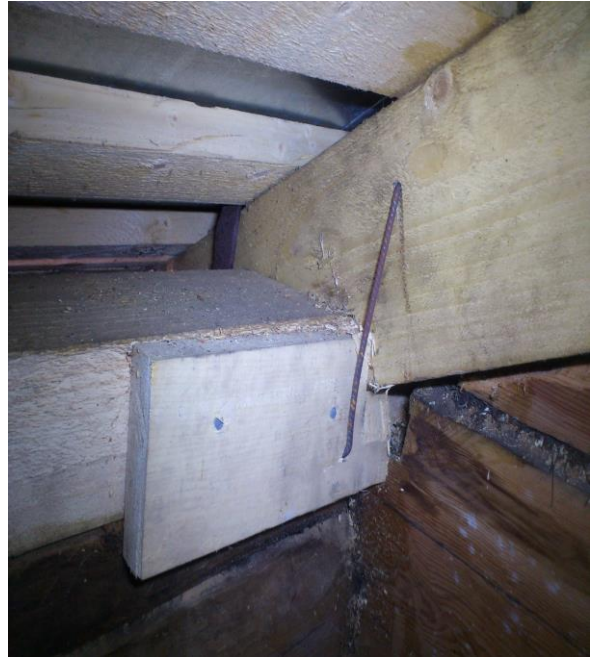
hinnangut (F.4). Katusekate plekitööd visuaalsel vaatlusel hea. Katusealusel nähtavaid uusi läbijooksukohti ei tuvastatud.

F.4 uus müürlati ja sarika proteesühendus lahendatud veel lisaks kloppiga(lisaks puidu lõhenemise oht)

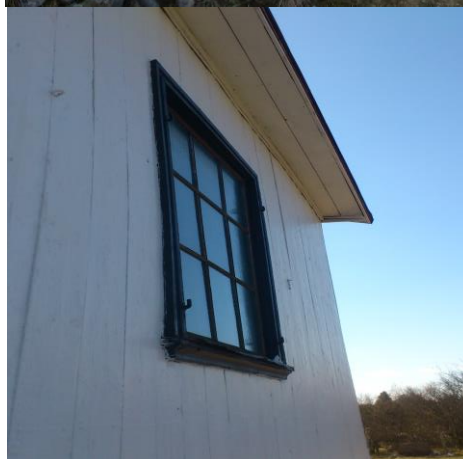
Saaliakendel on olnud luugid, säilinud haagid seinalaudises (F.11). Samuti piirdelauad 9.2 cm on puidus-profileeritud. Seisukord aknaraamidelt halb, piidad ja piirdelauad osaliselt mädanikust kahjustunud. Osaliselt on pehastunud ka piida aluspuud. Aknad koos piitadega kuuluvad restaureerimisele, kasutada proteesimist. Akende puhul selgitada raamide autentsust, sobitumist vana piida ja valtsidega.

F.11. Aknaluukide hingetapid ja kinnitushaagid.

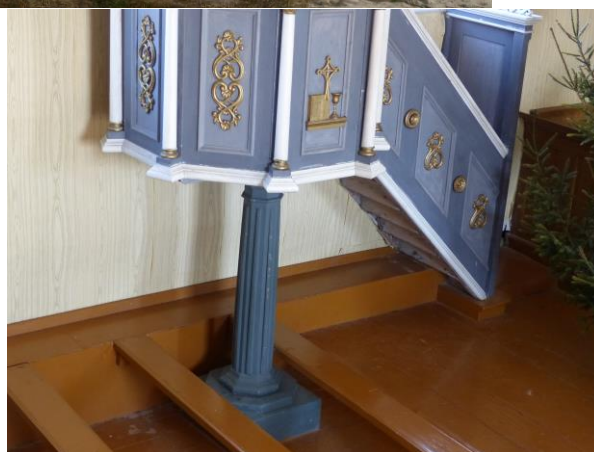
Saali põrand puidust pruuni õlivärviga (F.13) värvitud, osaliselt mädanikkahjustusega altari taga idas.

F.13.Kirikusaali põrand. Vaade kirdessa

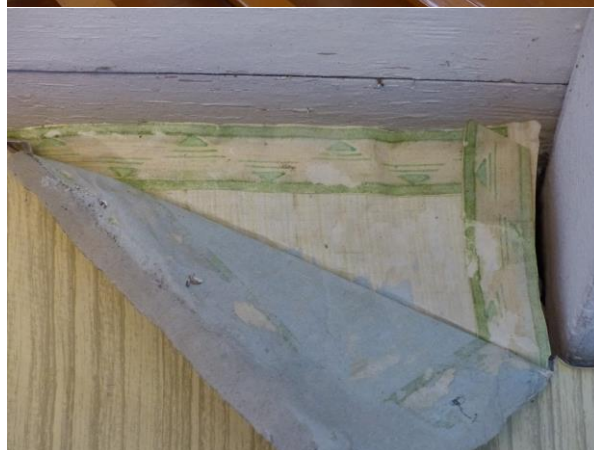
Seintel on eendunud tapeedikihistused (F.14) liigsest niiskusest, mis tuleneb saarte omapärast ja hoonest, mida ei kõeta. Tapeedipaaniid tugevasti irdunud. Hetkel seintepindu kattev pealis tapeedi foon, on suhteliselt monokroomne helekollakas, vertikaalset puidusüüd imiteeriv. Ettepanek kaasata oma valdkonna spetsialist, kes hindaks varasemaid tapeedikihistusi muinsuskaitselist kultuuriloolist väärtust silmas pidades. Võiks samuti kaasata tudengipraktika raames töötamist koos osakonnajuhiga. Laeväli (F.15) kaetud lubjatud

F.14.Tapeedi kihistused. Vaade läände

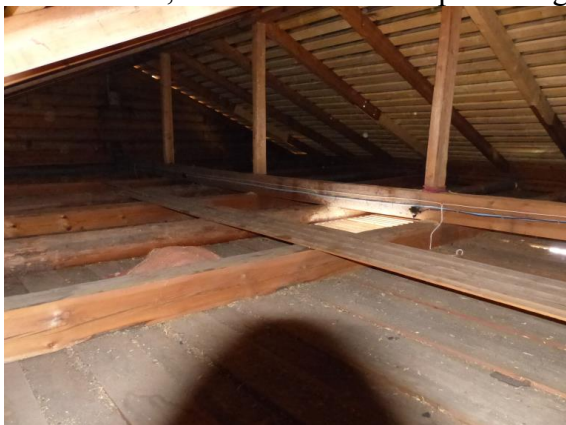
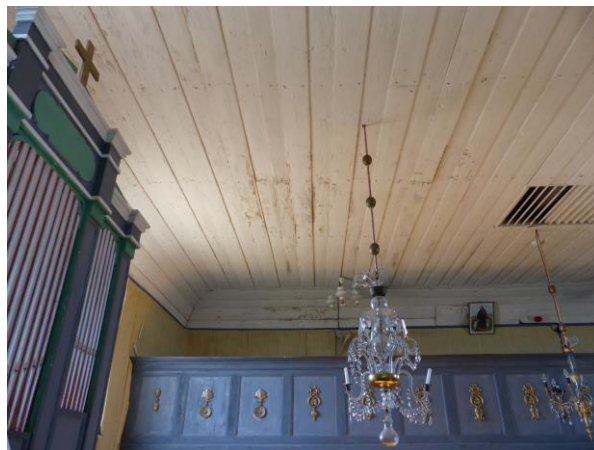
puitlaudisega (joonis. 2) (nn. Poola laudisega) suunaga idast läände. Samuti lae peeglite osas on kasutatud lubjavõõbatud 21 cm laiasid, 3 cm pakse, kahelt äärelt profileeritud puidust laudu. Hinnang: laeväli vajab restaureerimist (koguduse soovi arvestades) kiiremas korras.

F.15.Laeväli,vaade alt läände/ pealt kagu suunas

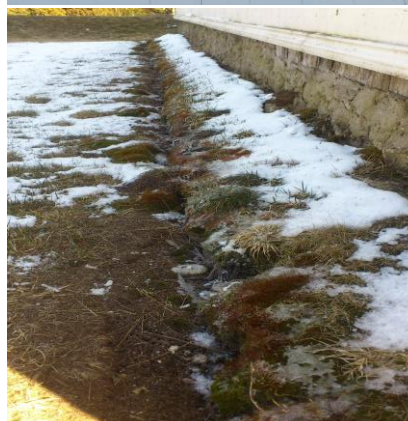
F.24. P.poolne vundamendi
äärne samblakoorik

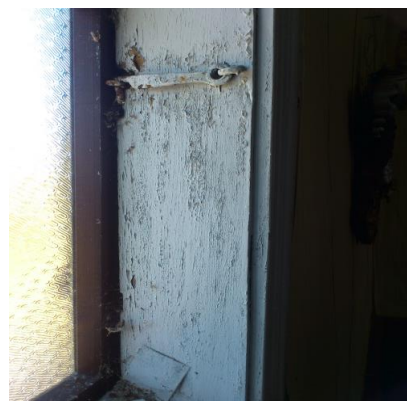
Kiriku saaliakent ümbritsev profileeritud ehisliist koos plekialuse karniisiga. Akna põskpuult irduv värvikiht ja sepistatud akna kinnitushaak.

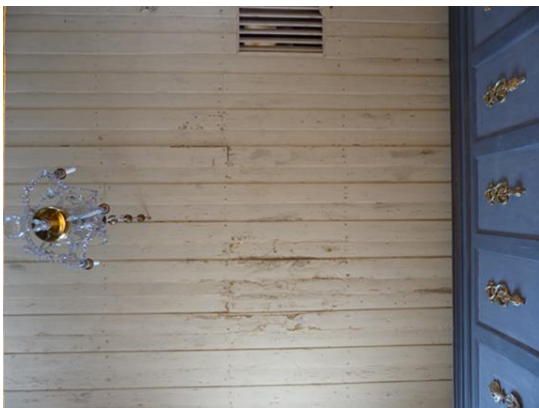
Veekahjustustes määrdunud ja irdunud lubivärviga laeväli.

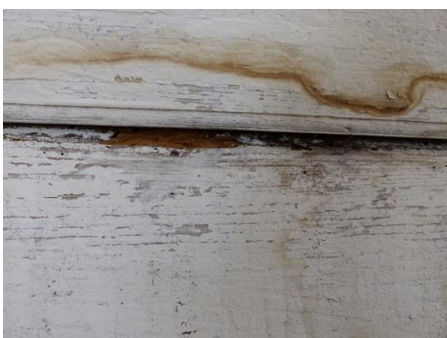
Saalilae läänepoolsel vertikaalil laudis läbijooksust pehastunud ja putukkahjustusega.

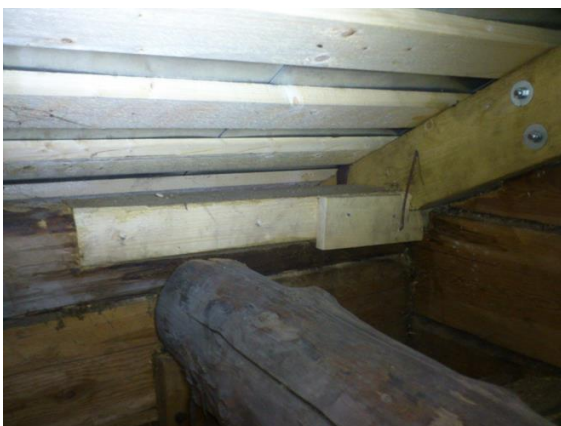
Probleemne väljavajunud põhjaseina tarind.

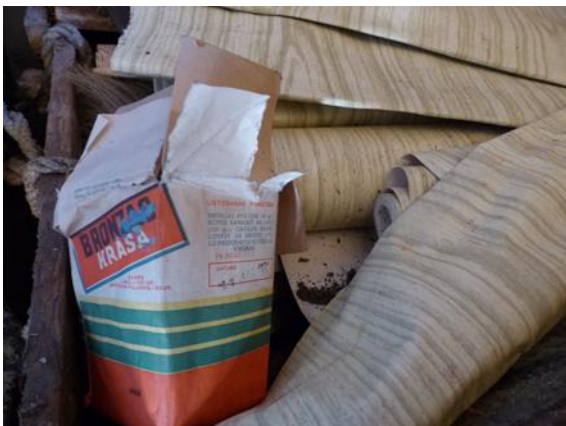
Kiriku katuseremondist jäetud, halvasti koristatud laetarind. Lääneseina keskel.
