Lisa 2
Eelprojekt Prangli kiriku saalilae restaureerimiseks
Lääneotsa küla, Viimsi vald, Harju maakond

2016/2017 õppeaasta
Arhitektuuri konserveerimise ja restaureerimise täiendkoolituskursuse lõputöö

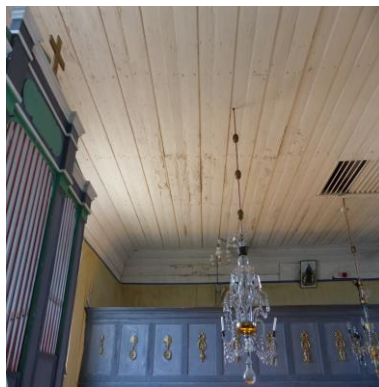
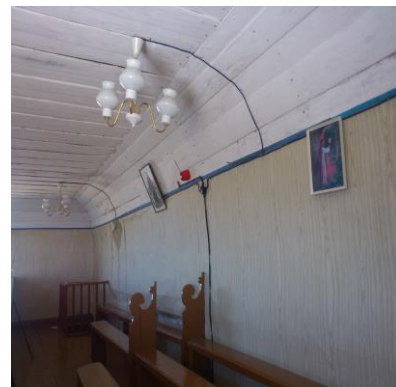
Laeväli (F.1) kaetud lubjatud puitlaudisega suunaga idast läände. Samuti laepeeglite osas on kasutatud lubjavõõbatud 21 cm laiasid, 3 cm pakse, kahelt äärelt profileeritud puidust laudu. Hinnang: laeväli vajab restaureerimist(koguduse soovi arvestades) kiiremas korras. Saalilaele pääseb torni teisel korrusel lääneviilul paiknevast algupärasest sisselõikeavast 67 cm x50 cm kõrgust, kõrgus galeriipõrandalt 106 cm.

F.1/ 1.1 Laeväli
kirikusaali
Poolt. Vaade läänte /
läänepoolne vertikaalosa

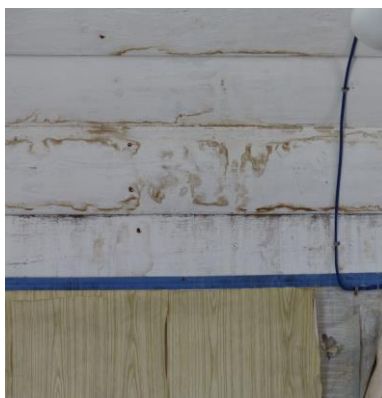
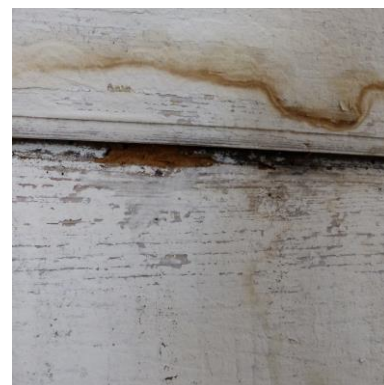
F.2/ 2.1 Veekajustusega
laeosad viimistlis

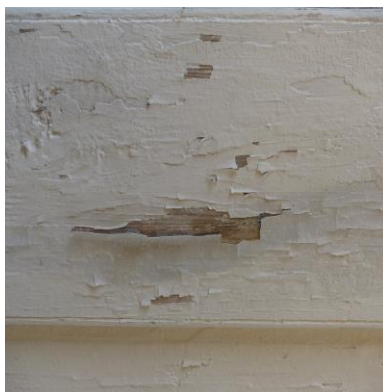
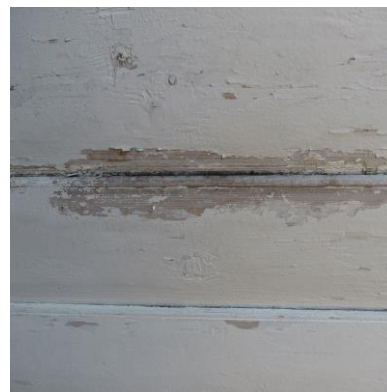
Arvestades saalilae praegust seisukorda, on restaureerimistööd hädavajalikud saalilae üldmulje parandamiseks ja kirikusaali korrashoiuks (irdunud lubivärv pudeneb).

F.3/ 3.1 Irdunud lubivärvi kaod

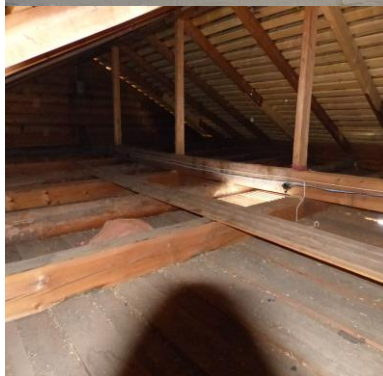
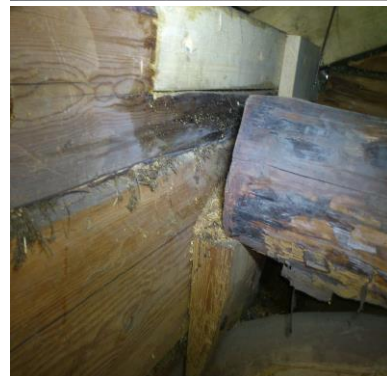
Suurim tähelepanek, mis silma hakkas, oli kirdenurga müürlati ja sarikaproteesi ühendav sõlm. Annaks omapoolse mitterahuldava puusepatöö eest!"Karuteenemedali"(F.)

F.4/ 4.1 Laetarind pealt.
P.p.foto saalilae kirdenurgas.

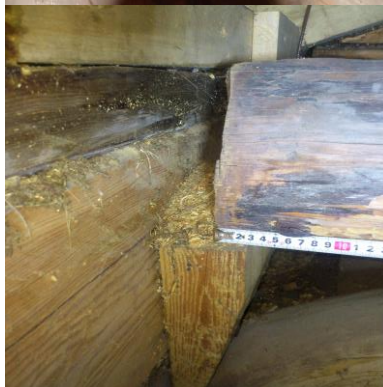
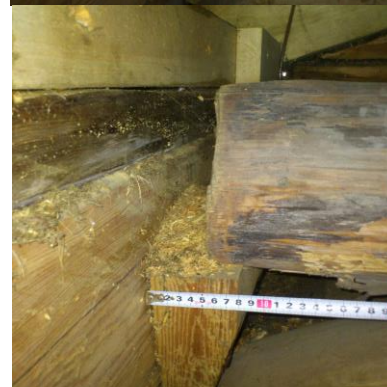
Lisaks esimene lahtine aamtala idas oma toetusklopil läbi ime olematu põhjas 1/4 e.2 cm toetutalaots (F.3) Tugiklotsiga seinalõik on põhja suunas välja vajunud ca. 3/4 e. 5,5 cm. Niisamuti ka tala lõunapoolne ots seinast ligi 1/2 e. 4,5 cm võrra lõunasein eemaldunud lõunasuunas! Teiste lahtiste talaotse ja seina vahel pea olematud normikohased lõtkud. ETTEPANEK: monitoorida kiriku põhja-lõuna laiust erinevatel ajaperioodidel ja konsulteerida, kaasates inseneri. Avariiolekorra tekkimisel koheselt toetada laetalasid saalilae poolt vertikaalsete tugipostidega v. lisada laetarindile vastavad terasest jäigastavad pingutus/fiksaator vardad. Lumeraskus ja vilets sarikaprotees, müürlati klotsindus võivad ka väikese nihke korral taastumatuid kadusid kaasa tuua.

F.5/ 5.1 Aamtala tugiklots kahel sepis naelal, põhjaseina idapoolt esimene talaots.
Nb! Olukord on vaja inseneril lahendada.

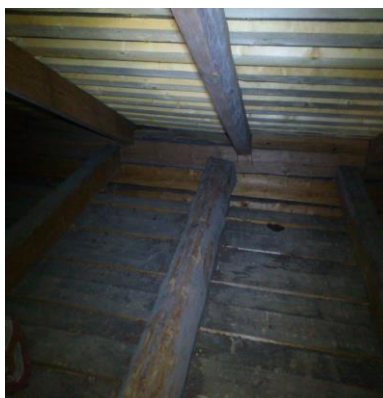
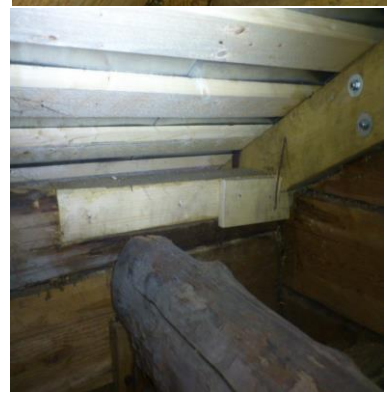
F.6/ 6.1 Aamtala ja sarika protees

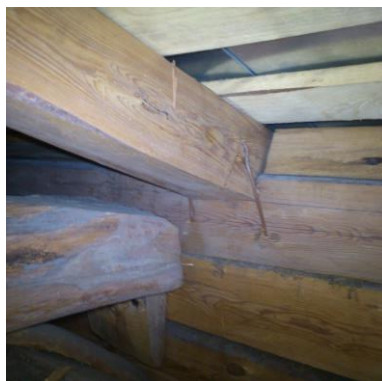
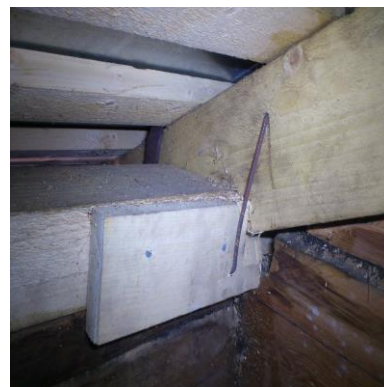
F.7/ 7.1Aamtala
ühenustapid
v.f. vana, p.f. uus

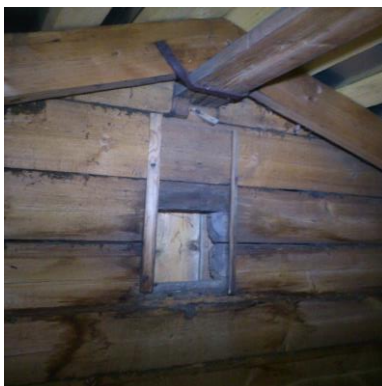
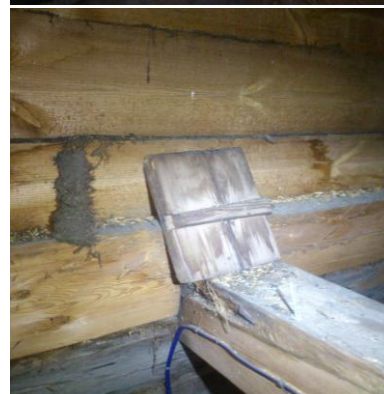
F.8/ 8.1Suletud valgmik
idaviilus / p.f. valgmiku
luuk

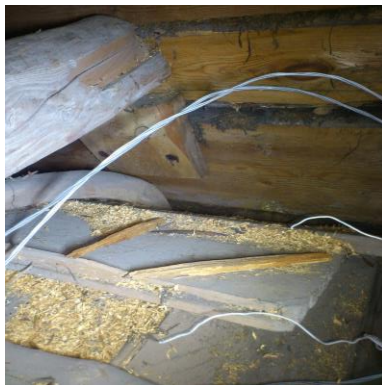
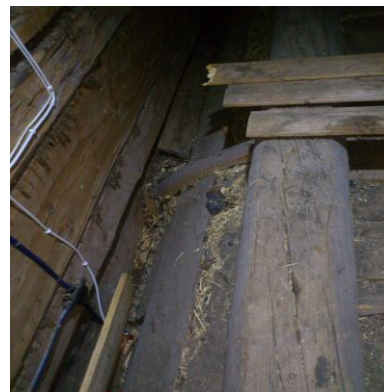
F.9/ 9.1Heakorra tööd.
Korrastamatta laepealsed

- Enne tööde alustamist kaitsta ja isoleerida arhitektuuriajalooliselt väärtuslikud tarindid ja detailid eritingimustest lähtuvalt.
 - Pärast tööde lõppu kirikusaal koristada ehitusprahist.
- Nõutav ajalooliste tarindite restaureerimise kogemus.
