Arhitekt Erika Nõva elamu
Väärtused, tehniline seisukord ja restaureerimiskontseptsioon
Kadaka pst 120, Tallinn, Harju maakond

2016/2017 õppeaasta
Arhitektuuri konserveerimise ja restaureerimise täiendkoolituskursuse lõputöö

Aadress	Kadaka pst 120, Tallinn, Harju maakond
Endine aadress	Tähetorni tn 6
Valmimise aasta	1938
Mälestis nr	8828
Mälestise nimetus	Elamu Tähetorni t. 6, 1937.a.
Katastri nr	78404:409:4650
Maa sihtotstarve elamumaa	100%
Kinnistu suurus	11537 m ²

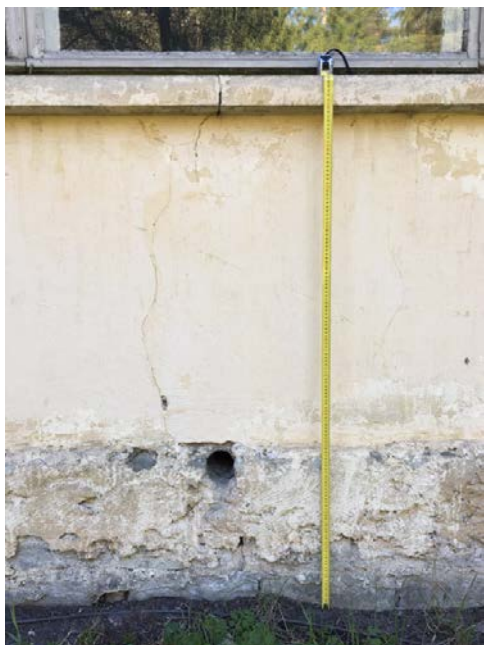
38

pinnase üldise vajumise. Nõva mälestustest on välja loetav, et hoolimata insener Graueni poolsetest soovitud ei eemaldatud kõigi vundamentide alt kogu turbakihti ja see on arvatavalt seinapragude tekke põhjuseks⁷ (Ill. 38, 39).

Vajalik on enne suuremaid sise- ja välisseinte krohvi- ja viimistlustöid teha konstruktiivse osa ehitustehniline ekspertiis.

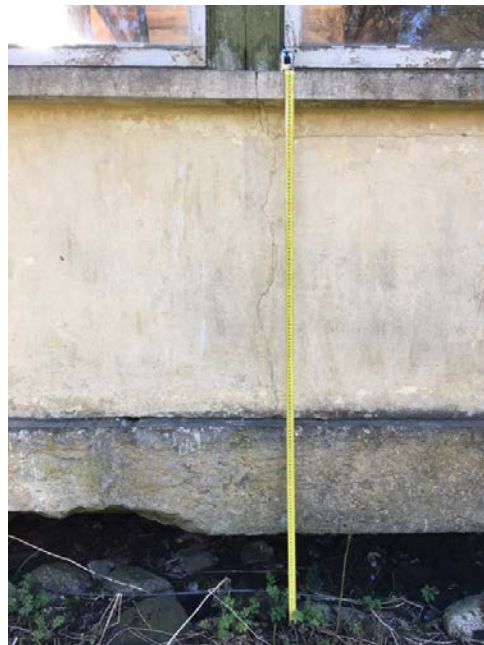
Ill. 39 Nurgapostidele toetuv veranda vundament idaküljel. Maapind on vajunud 30 cm (autori foto)

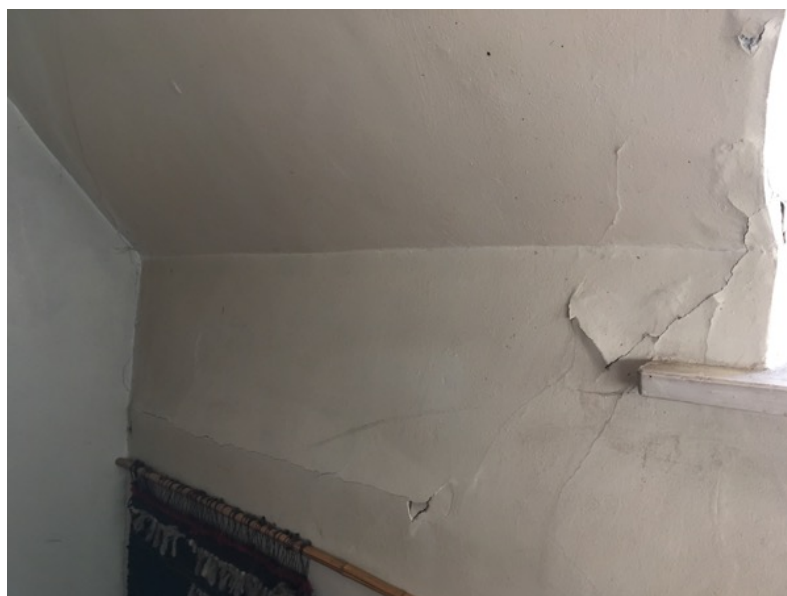
Ill. 40 Läänepoolne välissein teisele korrusele trepi kohal. Praod on tekkinud 2012-2017. a. (autori foto)

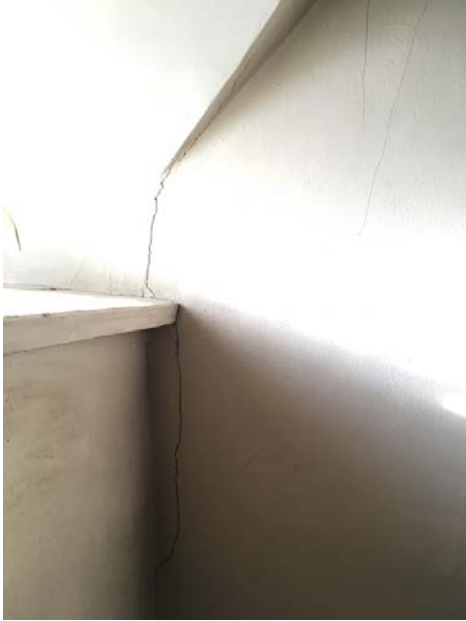
Ill. 41 Läänepoolne välissein katuse uukakna nurk
(autori foto)

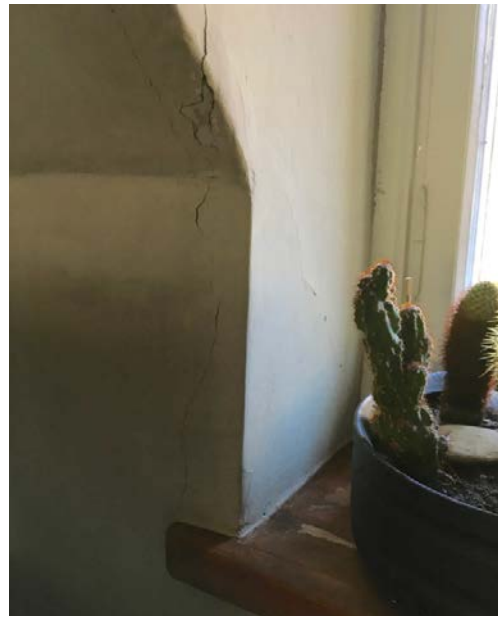
Ill. 42 Idapoolne välisseina uukakna nurk (autori foto)

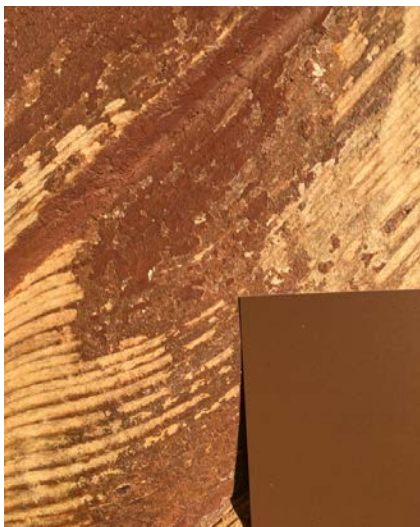
III 45. Välisukse väliskülg.
Külm tumepruun 315X
(Vana aja värvid, Tikkurila)

Ukse metallsulused ja hinged puhastada ning korrastada. Vajadusel asendada originaalilähedastega.

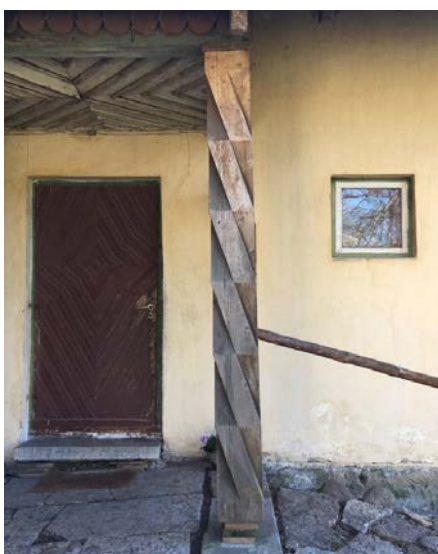
Ill. 50. Varikatuse tugipost (autori foto foto)

Tahatud puidust tugipost – puidupinnad pesta naturaalse seebiga (näit. linaõliseep, männiseep, roheline seep), puhastada lahtisest viimistlusest ja peale kuivamist katta kaks korda õlilakiga (Ill. 50, 51)

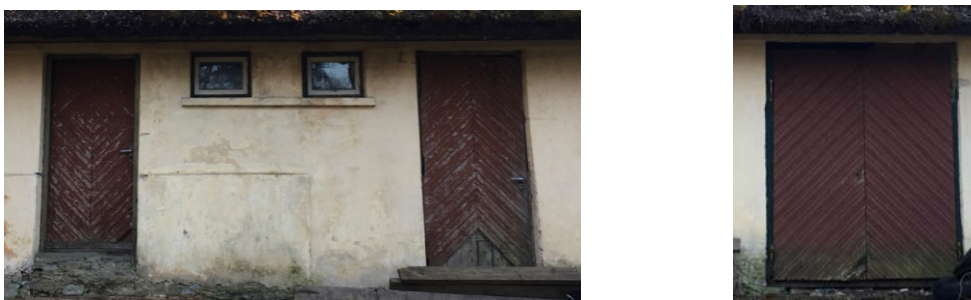
Ill. 52. Majandusruumide välisused ja kahepoolne värav (autori foto).

Lengid katta kaks korda külma sügavroheline linaõlivärviga (Holkham roheline, Allbäck). Ukse metallsulused ja hinged puhastada ning korrastada. Vajadusel asendada originaalilähedastega.

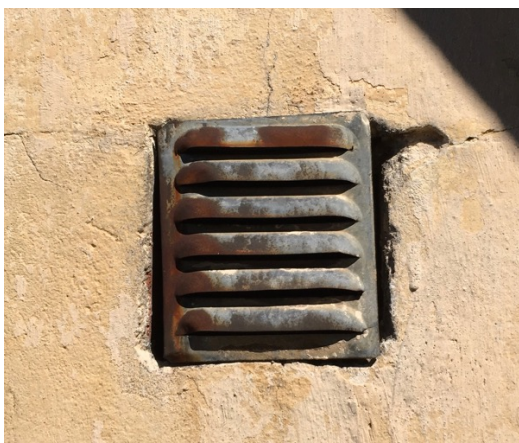
III. 60. Ventilatsioonirest välisfassaadis
(autori foto)

Puhastada, katta korrosioonitõrjevahendiga ja vajadusel asendada originaaliga sarnase elemendiga. (Ill. 60, 61)

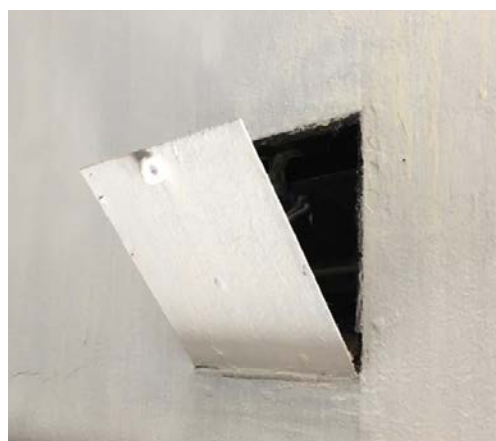
III. 61. Ventilatsioonirest interjööris
(autori foto)

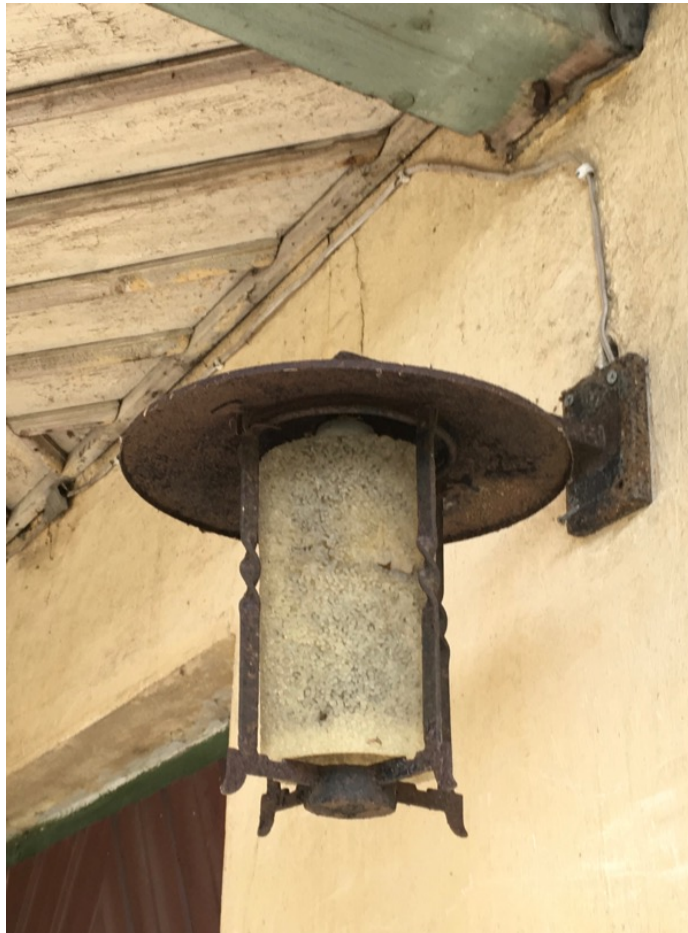
Ill. 62. Metallvalgusti (autori foto)

Olemasolev kattevari (plastikust) asendada sobiva piimjast klaasist silindrilise katteklaasiga (h= 200 mm, d=120 mm) (Ill. 62)

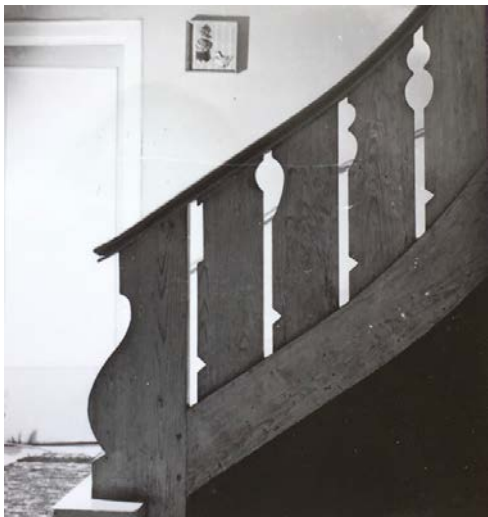
Ill. 63. Sisetrepi piire (perekonnaarhiiv)

Puidupinnad pesta naturaalse seebiga (näit. linaõliseep, männiseep, roheline seep), puhastada lahtisest viimistlusest ja peale kuivamist katta kaks korda õlilakiga. Astmed, varvaslauad ja põsklauad puhastada värvist, parandada vajadusel linaõlikitiga ja värvida vastavalt siseviimistlusprojektile (Ill. 63).

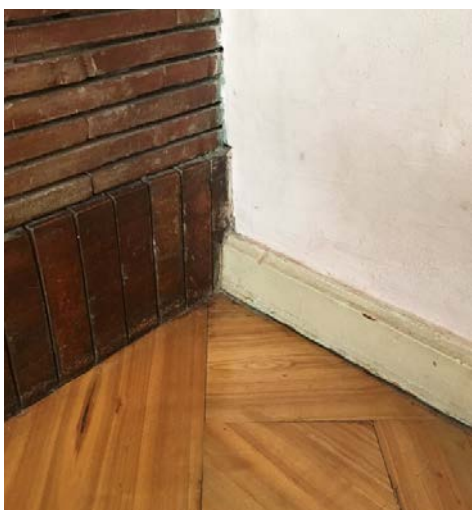
Ill. 64. Elutoa parkettpõrand ja põrandaliist (autori foto)

Elutoa põrand puhastada olemasolevast lakist, vuugid pahteldada ja katta töötoa eeskujul esimese kihina naturaalse põrandaõliga (Timberex) teine kiht katta õlivahaga (Osmo). Põrandaliistud puhastada värvist, parandada vajadusel linaõlikitiga ja värvida vastavalt siseviimistlusprojektile (Ill. 64).

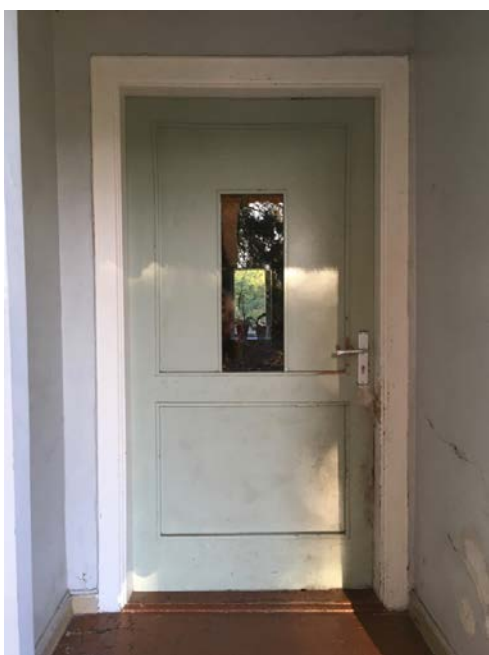
Ill. 66. Sisemine välisuks (autori foto)

Naturaalse pinnaga iluliistud ja piirdeliistud pesta naturaalse seebiga (näit. linaõliseep, männiseep, roheline seep), puhastada lahtisest viimistlusest ja peale kuivamist katta kaks korda õlilakiga (Ill. 26, 66).
