**Nina küla kirikukooli kõrvalhoone tehniline seisund ja
restaureerimisettepanekud**

Tartu maakond, Alatskivi vald, Nina küla, Kooli tn, Nina piirivalvekordon

2016/2017 õppeaasta
Arhitektuuri konserveerimise ja restaureerimise täiendkoolituskursuse lõputöö

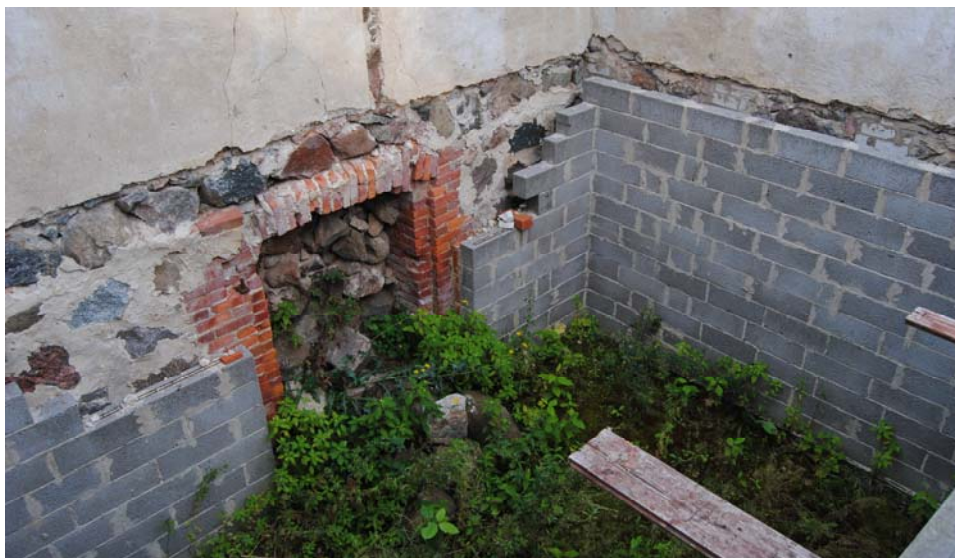
Vundamenti pole avatud, sügavus teadmata. Vundament on laotud maakividest. Vundamendis ja soklis ei ole näha suuremaid vajumisi. Kohati on vihma, päikese, niiskuse ja külmatsüklite toimel maakivide vahelised vuugid kahjustunud ning kaetud sambliku või vetikaga. Sokliseinte ääres kasvab puid, mis võivad ajapikku vundamenti kahjustama hakata. Renoveerimistöodel umbes 5 aastat tagasi parandati maakivide vahelisi vuuke ning laoti keldrikorruse siseperimeetrile kergbetoonkivi-müürid. Uute müüride ning olevate maakivimüüride vahe täideti graanulsoojustusega. Endiste põrandatalade toetuskohad on kinni laotud ning täidetud silikaattellistega.

Kinnilaotud keldriseinad. Foto autor: Mari Renno, 2013 a.

Edaspidiste uuringute käigus tuleks teha keldripõrandasse (pinnasesse) ava, et selgitada välja maa-aluste konstruktsioonide seisund. Vundamendi vahetust lähedusest eemaldada puud, mille juured vundamenti lagundavad. Laotud kergplokkidest seinte kvaliteet ning ehitustehniline korrektsus tuleks üle kontrollida.

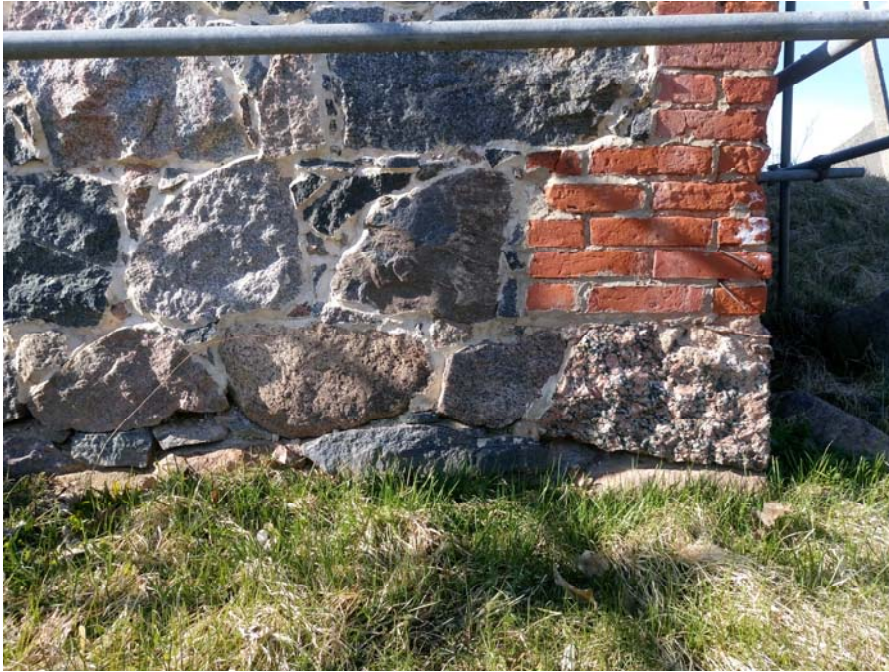
Sokkel. Foto autor: Mari Renno, 20.04.2017 a.

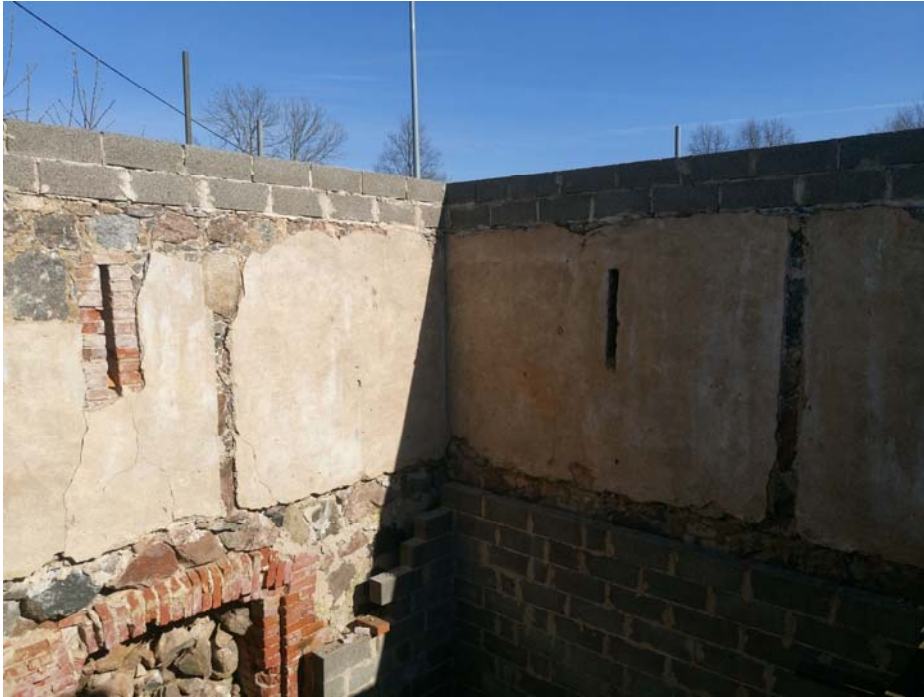
Põhikorruse seinad on seestpoolt krohvitud lubikrohviga, mis tänaseks on suures osas maha kukkunud. Katkeva krohvipinna järgi võib tuvastada hävinenud vaheseinte asukohad.

Krohvipinna katkestused viitavad hävinud vaheseintele. Foto autor: Mari Renno, 20.04.2017 a.

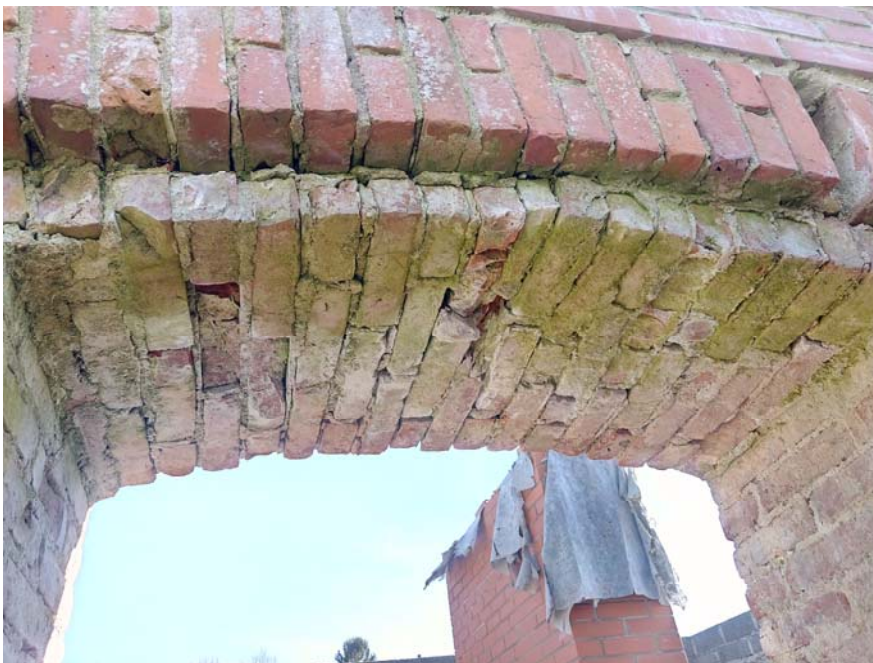
Seintel esineb samblikku (põhiliselt seinakorp) ja vetikat ning tühjaks uhutud vuuke. Samblik ja vetikas puhastada mehaaniliselt käsitsi, tugevharjalise pintsli, metallharja, skalpelli, spaatli, kühvli või kaabitsaga. Seejärel töödelda pindu aluselise lahusega (näiteks 2-5% ammoniaagilahusega) ning puhastada nõrga survepesuga. Vuukimine teostada kuni 20% tsemendisisaldusega lubi-tsementmördiga, mille sees võiks olla jahvatatud keraamikat.

Põhjakülje ukse sillus – murenenud tellised ja vetikas. Foto autor: Mari Renno, 20.04.2017 a.

Avade ümbrused ning hoone nurgad on laotud põletatud punastest savitellistest. Müüritises asetsevad ukse- ja aknaavad on kaarsillustega. Avade tellistest sillused on osaliselt murenenud. Kahjustunud tellised tuleks asendada uutega, võimalikult originaali-lähedaselt. Vuugid tihendada.

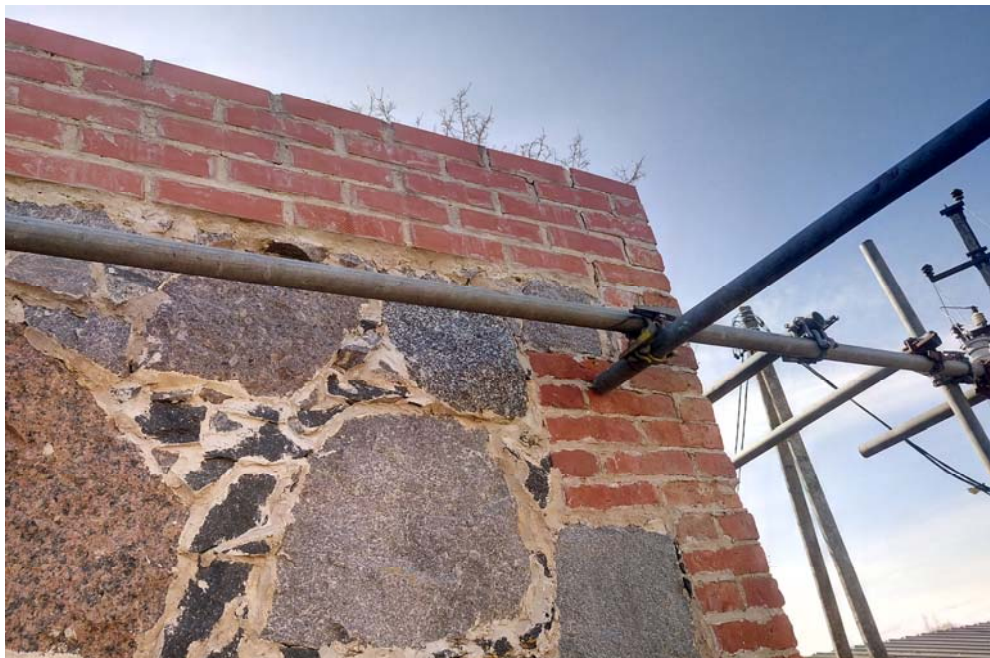
Müüriparandused tehti ca 5 a tagasi lubitsemendiga, originaalkivid säilitati. Tugevdatud sai müürivöö, mis väljast laoti punastest tellistest ning seestpoolt betoonkiviplokkidest. Telliste ning kivide vahele ja alla on lisatud raudbetoonvöö. Juba on tekkinud uued probleemid – kaitsmata müürivöö laotisesse on tekkinud praod.

5 aastat tagasi laotud müürivöös on juba praod sees. Foto autor: Mari Renno, 20.04.2017 a.

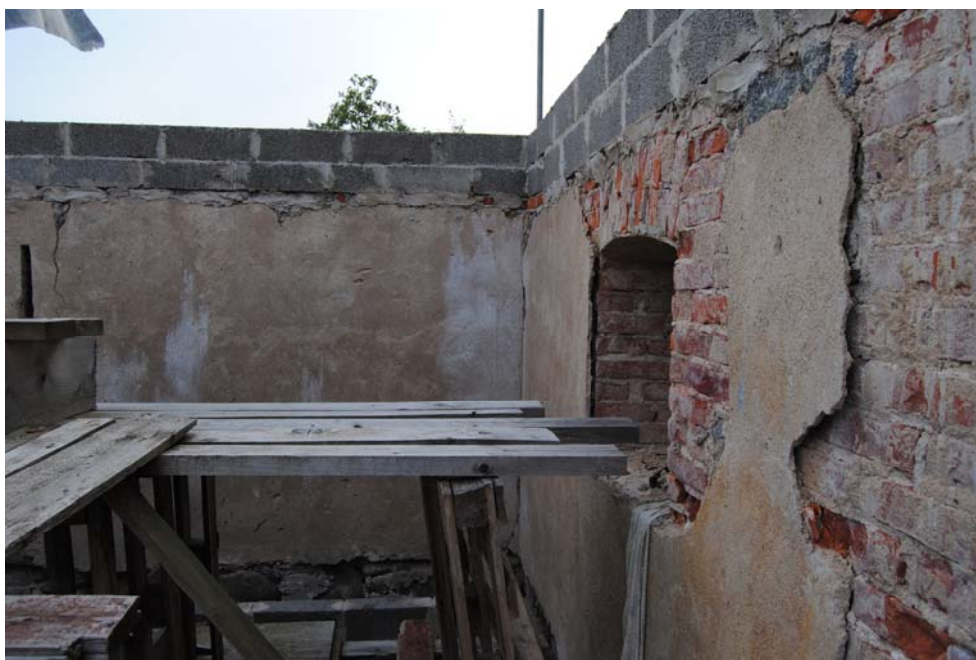
Suur osa lubikrohvist on pudenenud. Foto autor: Mari Renno, 20.04.2017 a.

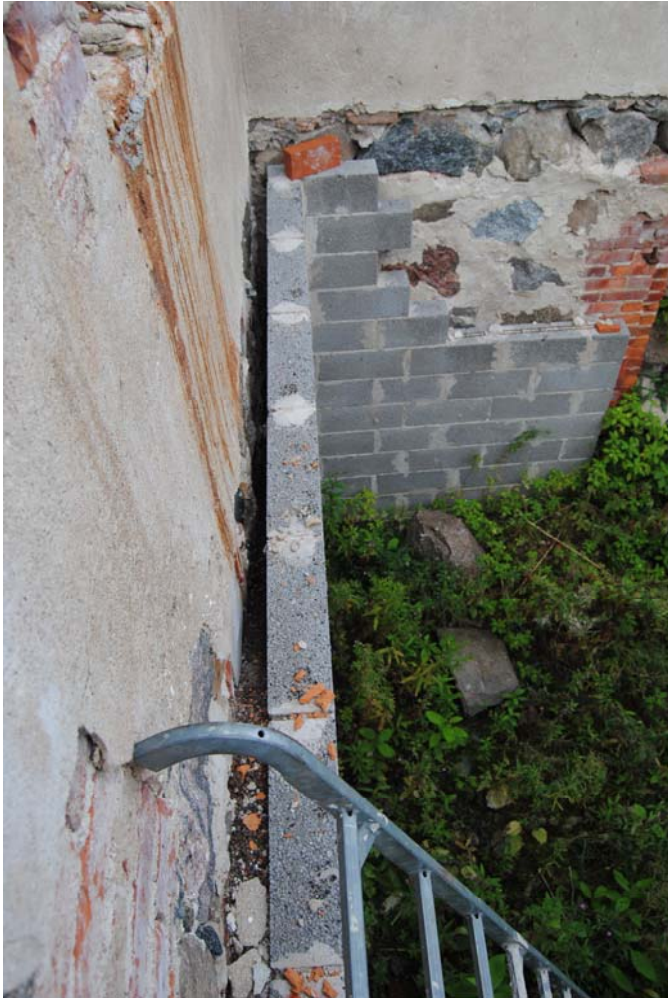
Keldrikorrusel on ehitatud kergbetoonplokkidest lisasein ning uue ja vana seinavahe on täidetud graanulsoojustusega. Foto autor: Mari Renno, 2013 a.

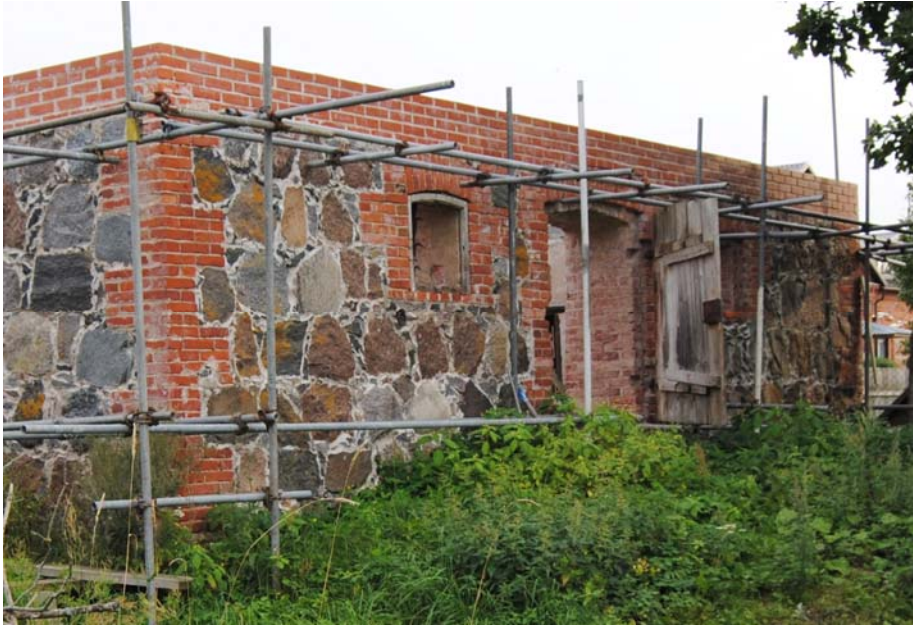
Säilinud on puidust üks koos hingedega ning üks algupärane aknaleng, millest võib järeldada, et tegemist oli nelja-ruudulise aknaga. Mõlemas aknaavas on säilinud sepistatud trellid.

Vaade hoone põhjaküljele, kus paistavad säilinud avatäited. Foto autor: Mari Renno, 2013 a.

Taastada originaalina säilinud aknaleng ning puuduvad osad teha vähemalt samaväärse kvaliteediga puidust. Säilinud aknaleng eemaldada hoonest ning korrastada põhjalikult – puhastada, vajadusel plommida, kruntida ja värvida. Puuduv aken ning uued aknad valmistada olemasolevast lengist lähtuvalt ja ajastutruult. Aknaraamid värvida traditsioonilise koostisega linaõlivärviga.

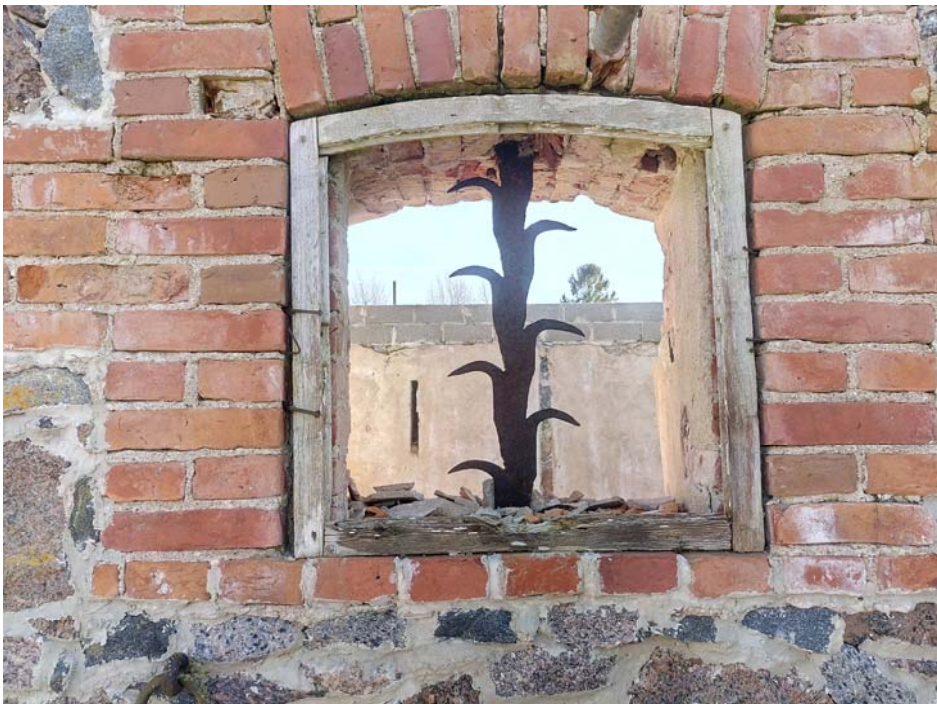
Säilinud aknaleng ning sepistatud trellid. Foto autor: Mari Renno, 20.04.2017 a.

Säilinud sepidetailid puhastada roostest ja katta kaitsekihiga. Olevad sepistatud trellid tuleks säilitada ning eksponeerida.

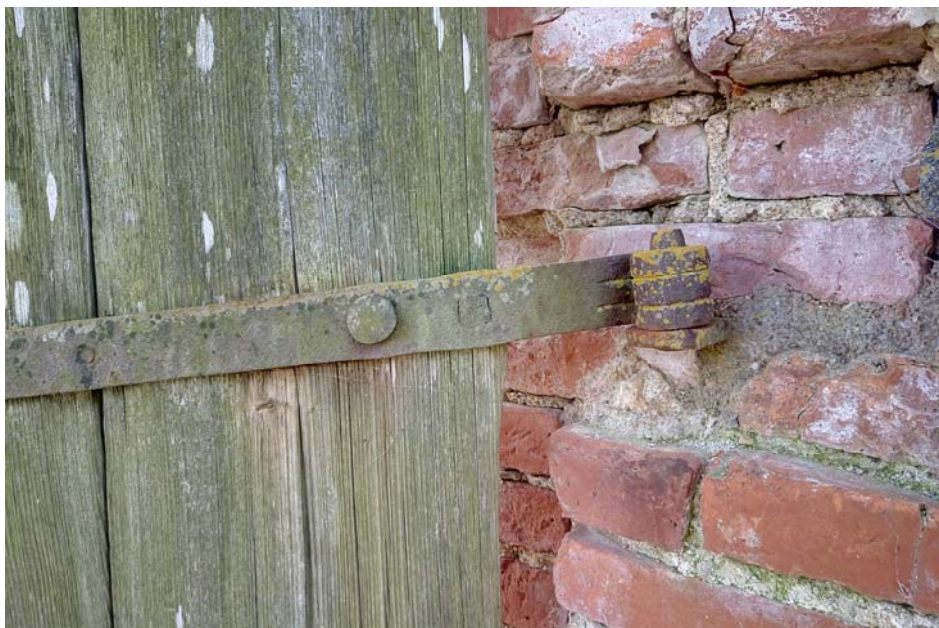
Säilinud uksehing. Foto autor: Mari Renno, 20.04.2017 a.

Säilinud aidauks ei vasta tänapäevastele nõuetele, kuid ukse võiks siiski koos detailidega taastada ning eksponeerida hoone sisekujunduses.

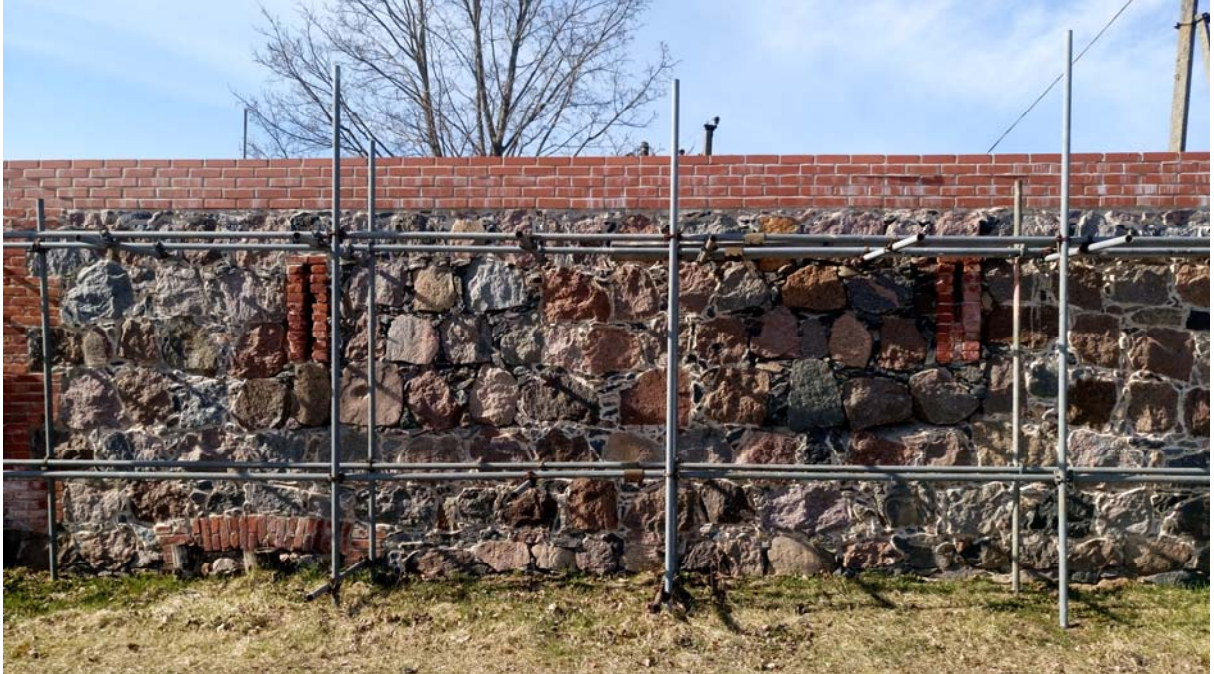
Viimaste ehitustööde käigus jäeti hoone lõunaküljel kaks võimalikku akna kohta, kus müüriparandustöid ei tehtud. Samuti plaaniti uut ust hoone idaküljele endisest keldriuksest kõrgemale.

Tuulutussavade juures näha võimalikud aknakohad. Foto autor: Mari Renno, 20.04.2017 a.

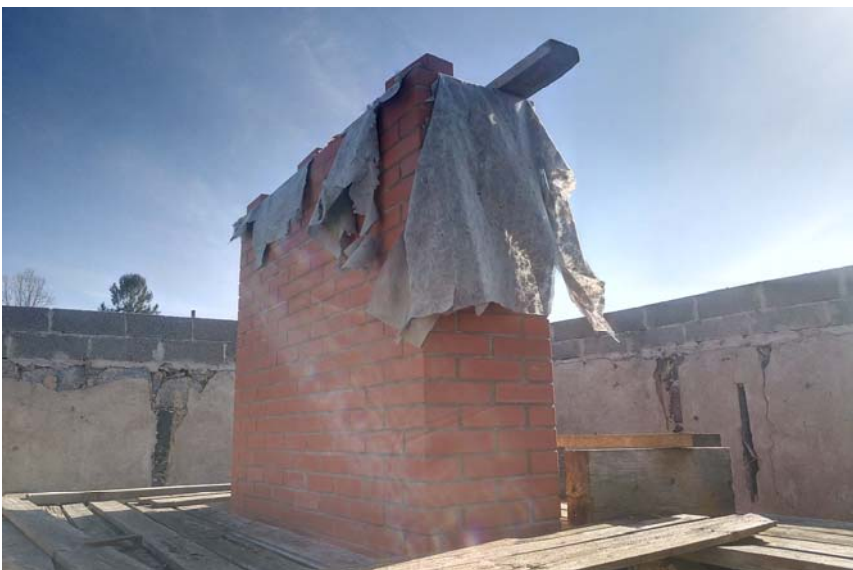
Pooleliolev korstnaehitus. Foto autor: Mari Renno, 20.04.2017 a.

Küttekolded hoones puudusid, kuna tegemist on aidaga. Umbes viis aastat tagasi alustati eraldiseisva korstna ehitamisega. Korsten on laotud punastest tellistest ning vundamendiks on raudbetoon. Korstnasse on ette nähtud lõõrid nii sauna ahjule kui ventilatsioonile. Korstnasse kogunenud risu tuleb koristada ning korstna tehniline seisund ja vastavus nõuetele tuleks uuesti üle kontrollida.

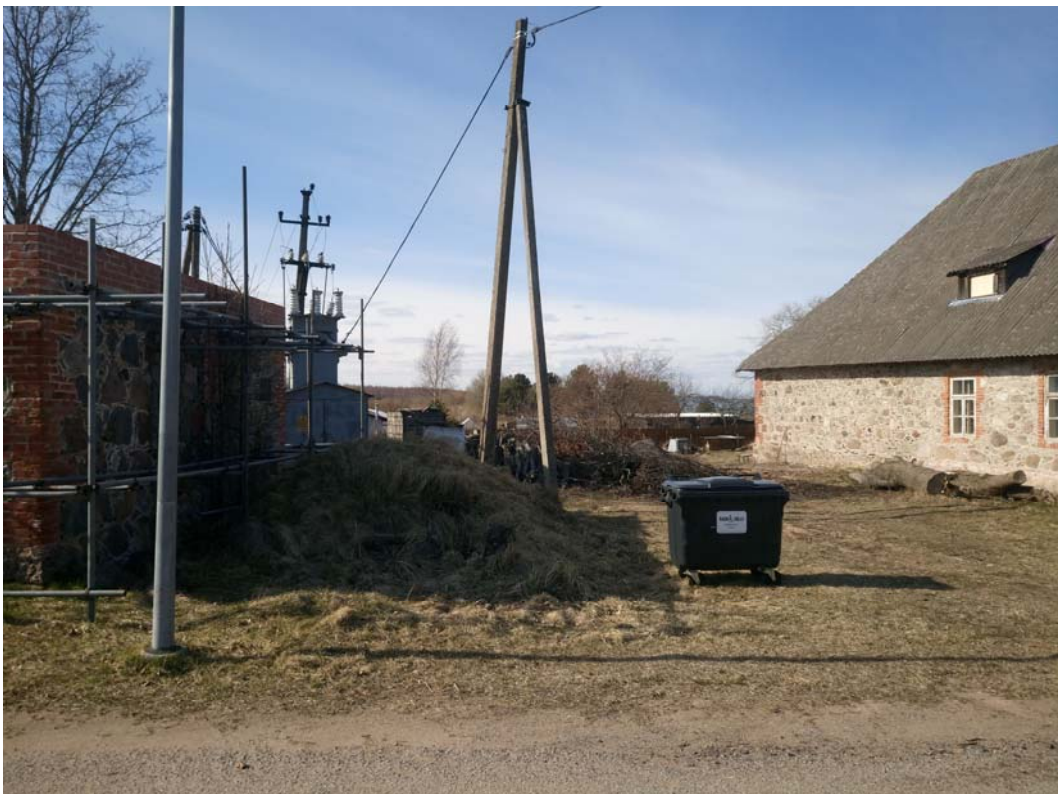
Kirikukooli ning aida vahele jääv hoov on ebakorrapäraselt hooldatud. Aidast põhjapoole jääb alajaam ning varjualune. Kinnistul esineb erinevat lasu. Aida kõrvale on vahepealsete ehitustööde käigus tekkinud kungas, mis tuleks eemaldada. Samuti eemaldada isetekkelised puud hoone perimeetrilt. Hoonete vahele tuleks rajada jalgteed, et vältida pori tekkimist, kasutada kompleksile sobivat looduslikust kivist materjali.

Vaade tänavalt aida ja kirikukooli vahelisele hoovile. Foto autor: Mari Renno, 20.04.2017 a.
