KIIU MÕIS-MÄLESTIS VÕI MÄLESTUS

Harju maakonnas, Kuusalu vallas, Kiiu alevikus asuva mõisa ajaloo ning
rekonstrueerimistöde ülevaade

2016/2017 õppeaasta
Arhitektuuri konserveerimise ja restaureerimise täiendkoolituskursuse lõputöö

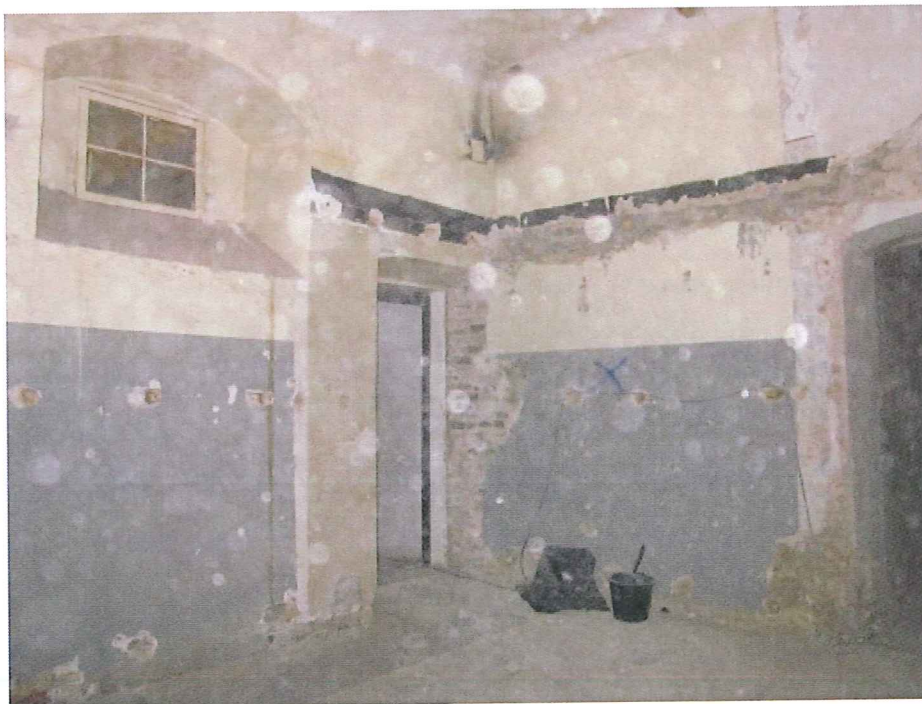
Hoone erinevaid ehitusjärke võis leida ka välisseinte tarinditelt. Rekonstrueerimistöde käigus avanenud 20.sajandi alguses paigaldatud trepi tagune aken on lähemalt uurides osutunud massiivseks ukseavaks. Leid viitab sellele, et antud kohas on asunud enne trepi ja kamina paigaldust mõisa hoone põhisissepääs, mille kõrvale on hilisemalt rajatud väike ukseava.

6. Lammutusel avastatud ajalooline ava, algne uks, hilisem aken I korruse sissepääsu kõrval. Foto K.Raudla

1. Säilitada maksimaalselt alles olevad tarindid ning võimalusel säilitada/eksponeerida lammutusel välja tulnud ajaloolised avad.
2. Siseviimistlus teostada maksimaalselt kasutades traditsioonilisi materjale ning võtteid: puit, paekivi, lubikrohv, lubi-või kaseiinvärv, linaõli ja linaõlivärv.

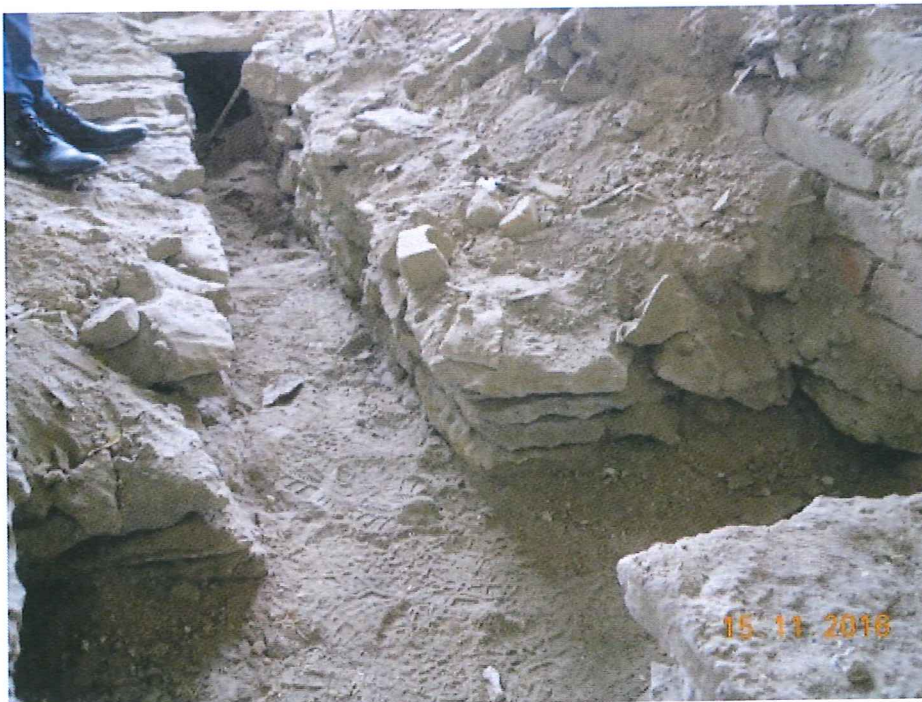
Infot erinevate etappide osas annab ka peahoone kelder, kus on säilinud kolme eri tüüpi võlve, samuti eri kõrgusel olevaid põrandaid. Osa keldrist on terastaladele toetuvad tellisvõlvid, järgmistes ruumides aga servjoonvõlvid ja seejärel silindervõlvid. Võib oletada, et kõik kolm võlvitüüpi pärinevad eri perioodidest, st erinevatest ehitusetappidest. Kuna kõik keldriruumide seinad ei ühti täpselt põhikorruse kandeseintega, võib oletada, et vähemalt osa keldriruumide võivad olla vanemad kui praegustes gabariitides olev peahoone. Tegemist võib olla samas ka nn rootsiaegse mõisa kõrvalhoonete vundamentide, keldritega. Ilma keldrita hoone osas avanesid peale põrandate lammutust paekivist laotud tunnelid, mis olid rajatud kas siis tuulutuse või sooja juhtimise eesmärgil.

7. I korruse põrandate all olevad paekividega ääristatud käigud.. Foto K.Raudla

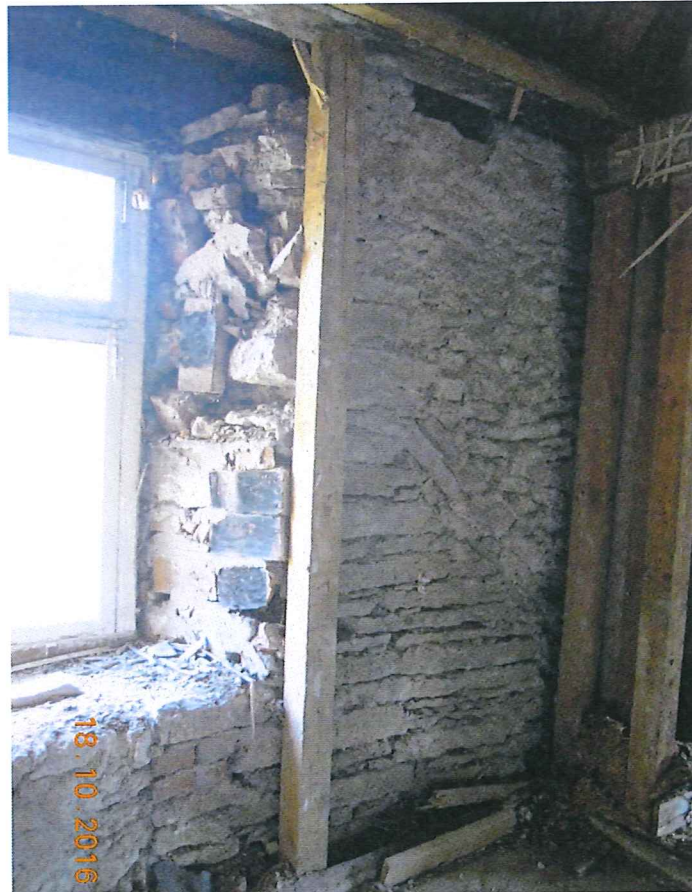
Müüritise ladu oli teostatud väga ebaühtlase kvaliteediga ning lisaks paekivile oli kasutatud pisteliselt telliseid ning puutükke. Avatäidete puitsillused olid osaliselt kahjustunud, kivisillused ebakvaliteetselt laotud ning mõningatel juhtudel varisesid kokku. Välisseinad olid kohati märgatavalt välja vajunud.

19. Välisseina näide. Foto K.Raudla

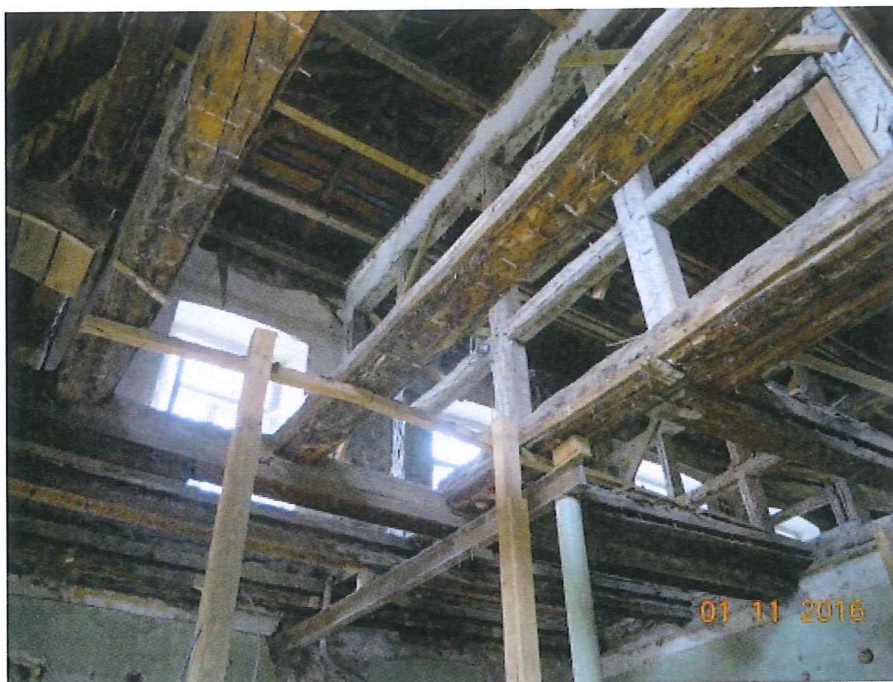
20. Erinevate aegade jooksul teostatud vahelae toetused. Foto K.Raudla

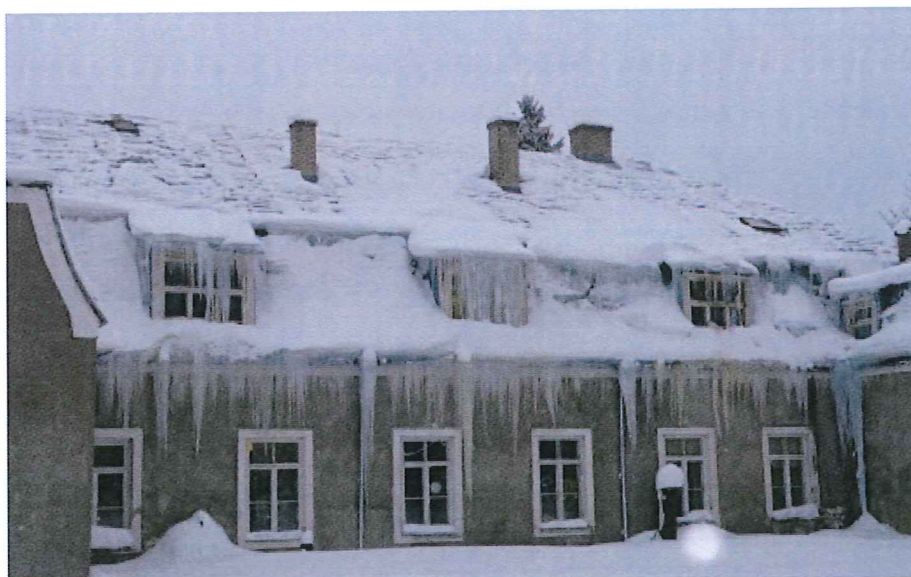
Lisaks kesisele ehituskvaliteedile halvendas kindlasti hoone seisukorda ka täielik hooldamata olek: katused olid aastakümnete vältel läbi sadanud ning mädandanud täielikult katuse kandetarindid ning ka vahelae. Valesti paigaldatud või siis üldse puuduvate vihmaveesüsteemide tõttu oli vesi valgunud nii fassaadile, akende vahele kui ka vundamentide alla, põhjustades müüritiste lagunemist ning liikumist. Soojuskadude tõttu talvedel fassaade katnud jääpurikate koloonia, uputas sulama hakates tarindeid.

21. Vaade talvisele hoone tagafassaadile 2015.a

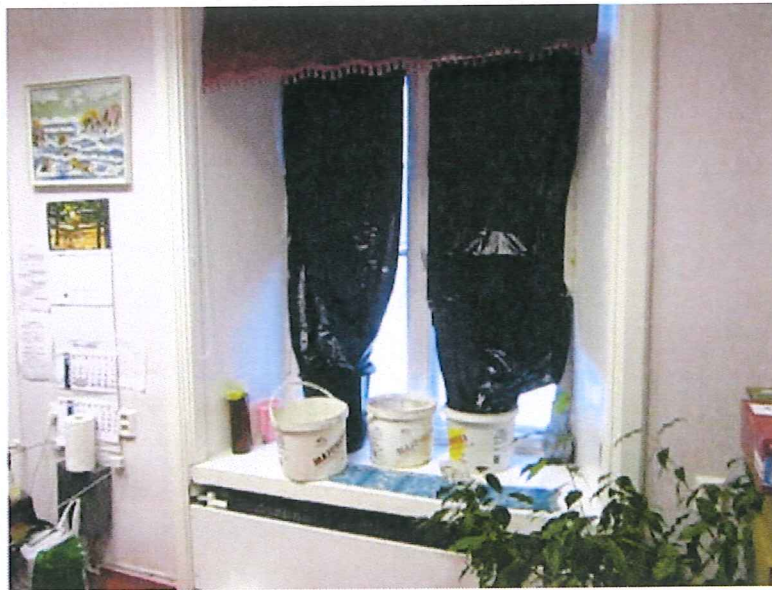
22. Katustelt akende vahele jooksva vee ärajuhtimise süsteem kabinetis 2015.a

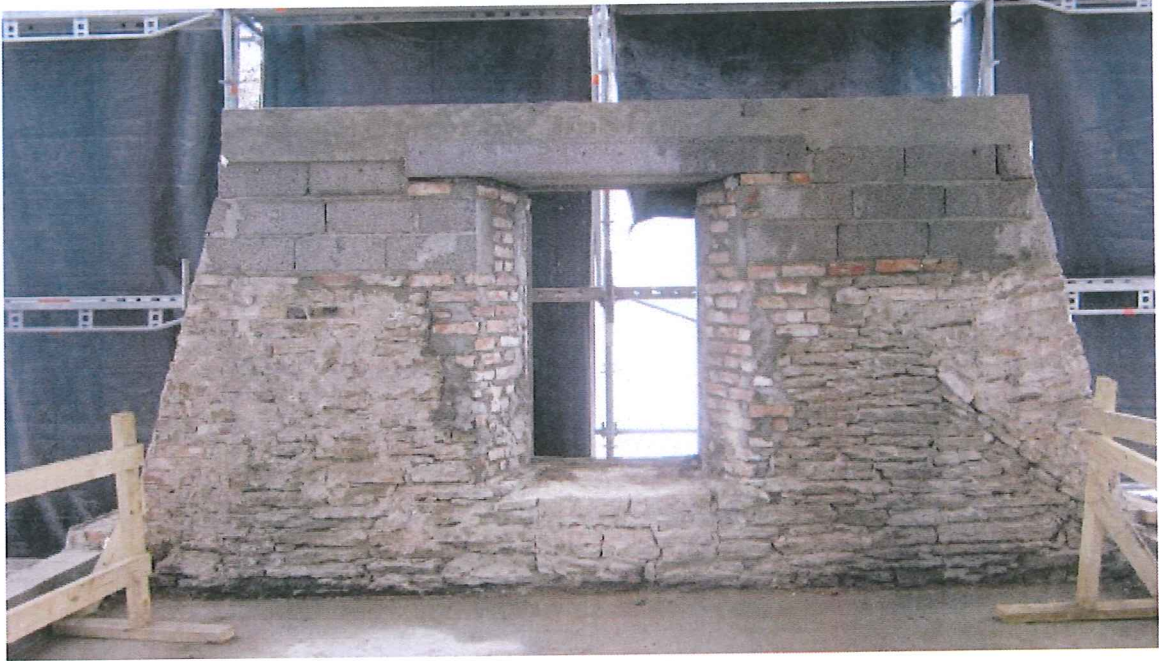
Põrandad olid läbi vettinud ning põrandakatete alused vohasid hallitusest. Kuigi enne lammutamist oli lootus, et säilitada õnnestub vähemalt katusealuse korruse vaheseinad, tingis vahelaev avariiline olek nende lammutuse. Kahetsusväärses halvas olukorras olid ka paljud esimese korruse vaheseinad, mis kukkusidki kokku kohealt, kui eemaldati vahelagi. Koos vahelaevaga läks nn sundlammutamisele ka esialgselt säilitavana kavandatud II korruse fuajee kahhelahi. Lähemalt jäid uurimata täielikult pööning, II korrus ning suur osa alumiste vaheseinte kihistusi. Alles jäänud müüridel oli niiskus ja veekahjustused kolhoosi ajal paigaldatud seinapaneelide taga juba eelnevalt rikkunud valdava osa algsetest seinaviimistlustest, kohati ära uhtunud ka kivide vahelise mördi. I korruse seinad stabiliseeriti betoonvööga, paigaldati tõmbid ning vahelagi rajati r/b paneelidest. Sisse kukkunud akende sillused toestati ning asendati elementsillustega.

23. II korruse otsaseina taastamine. Foto K. Raudla

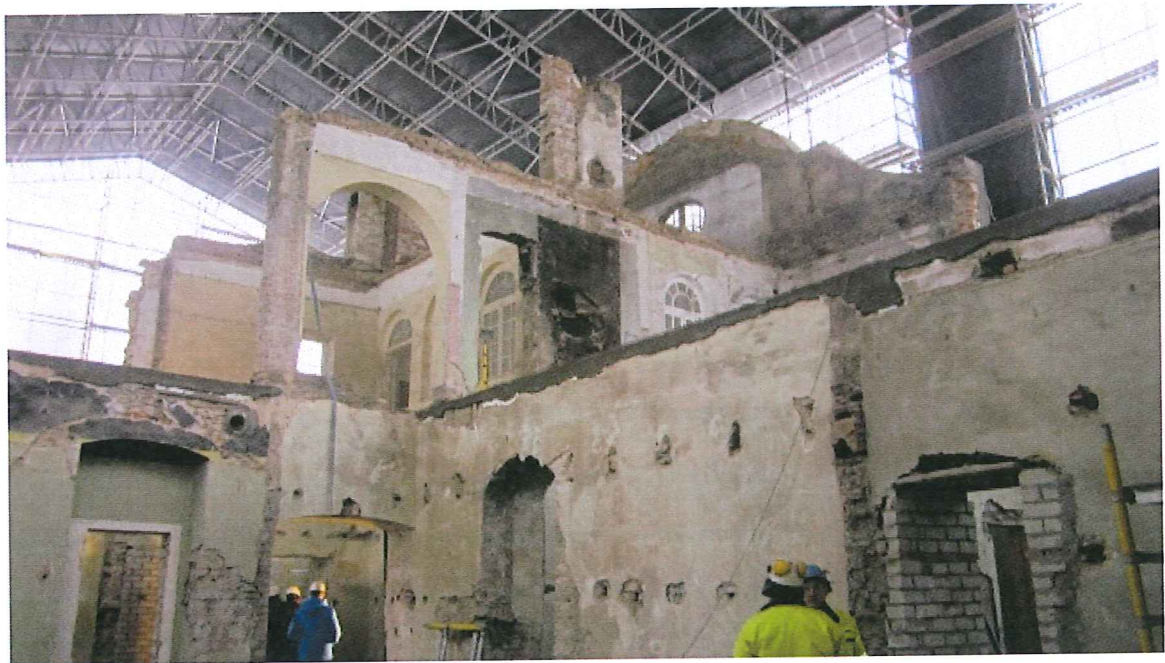
24. Peale lammutustöid alles jäänud müüritised. Foto K. Raudla

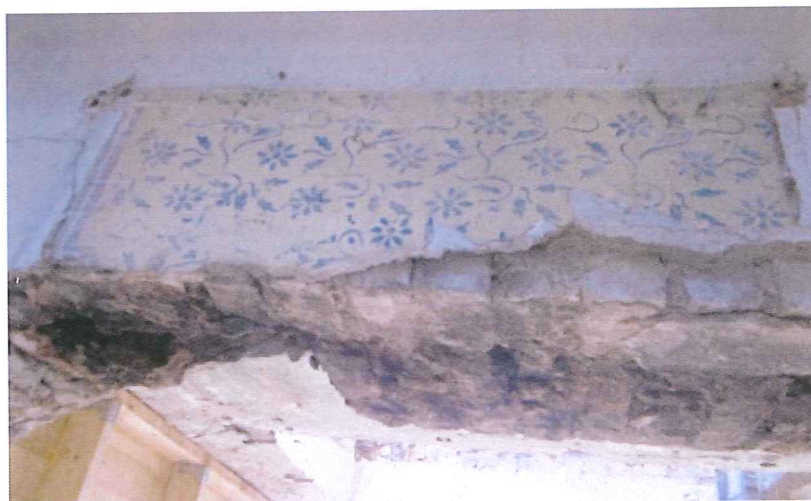
Peale siseseintele paigaldatud paneelide eemaldamist selgus, et enamuses olid seinad amortiseerunud kas siis niiskuse või seintele jooksnud sadevete tõttu ning algseid kihte oli keeruline leida. Peamiselt paljandusid allesjäänud siseseintel nn kaltsumustrite fragmendid.

30. fragment avatud viimistlusest. Foto K.Raudla

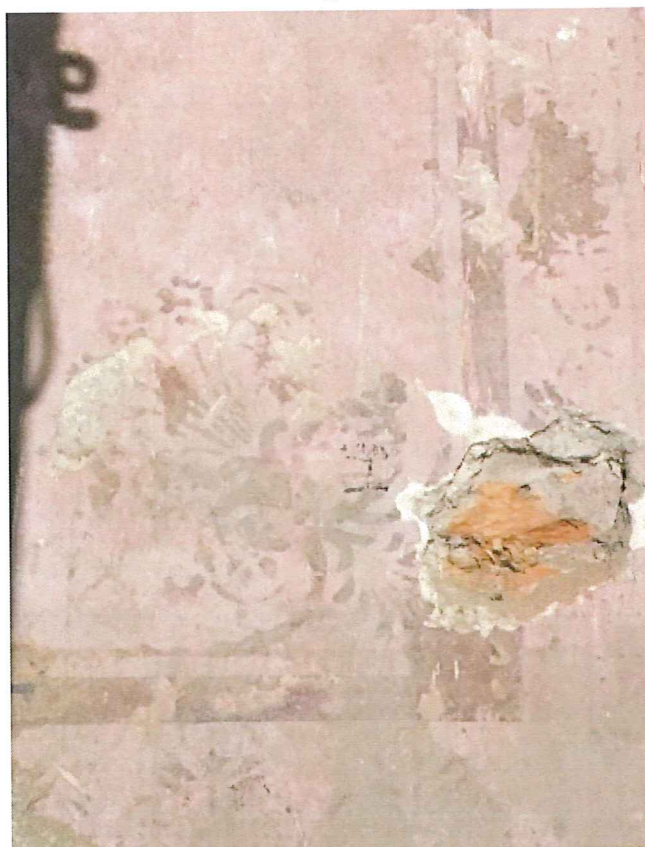
Peale põhjalikke otsinguid ja arvamist, et ajaloolist kihistust ja võimalikke vihjeid kunagisele interjööri enam hoones leida ei õnnestu, avanes mõisa saali nurgas päris algele krohvikihile teostatud trafarettmaaling.

31. ajaloolise trafarettmaalingu fragment saali seinal. Foto K.Raudla

3. Säilitavate akende restaureerimisel kasutada kvaliteetset puitu ja viimistlemisel kasutada linaõlitooteid: värnits, linõlivärv ja kitt.
4. Saali seintelt leitud trafarettmaaling konserveerida. Puhastada maalingu pind, kinnitada värv ning krohv, teostada seinas olevate aukude täitmine, krohviparandused, retušeerimine ning mustri kopeerimine. Vastavalt originaalsele toonile valida kogu ruumi seinte alustoonid. Sisekujunduses kasutada algse mustri kordust.

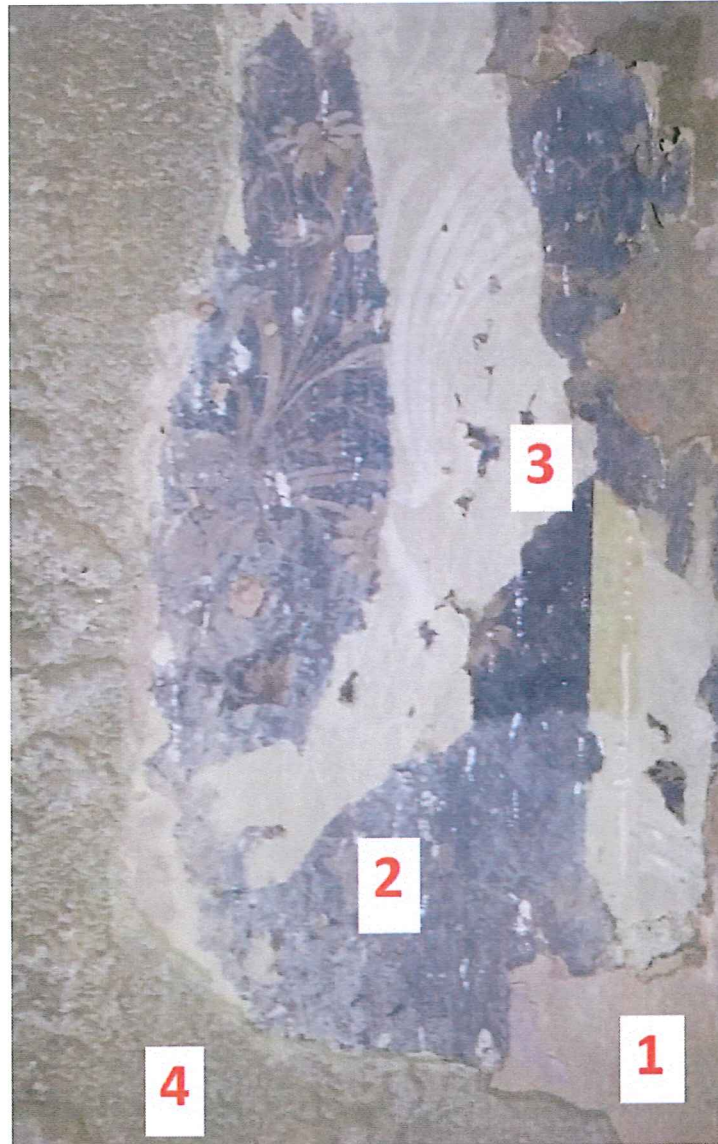
Trafarettmaalinguga tutvuma kutsunud Tartu Kõrgema Kunstikooli õppejõud Heli Tuksam leidis aga samalt seinalt ka fragmente ajaloolistest tapeetidest. Saali seina ülaservast leiti altvaatluse tulemusena ka hoopis punases värvigammas lehemotiiv. Trafarettmaaling ning tapeedileid andsid väikese kuid olulise pildi kunagise mõisa võimalikust sisekujundusest ning selle värvirohkusest.

32. ajaloolise tapeedikihistuse leid. Foto K.Raudla

- 1- Esialgse trafarettmaalinguga pind
- 2- Tumesinine tapeedikiht
- 3- Hele, beežides toonides tapeedikiht
- 4- Hilisem krohviikiht, mille peale kinnitati kolhoosiaegse remondi käigus paneelkatted.

5. Saali seintelt leitud ajaloolised tapeetide kihtid konserveerida. Tapeedid ettevaatlikult eemaldada ning puhastada. Võimalused eksponeerida eraldi raamistuses.
