LAATRE RÜÜTLIMÕISA MEIEREIHOONE ÜLEVAADE

Laatre, Abja vald, Viljandi maakond

2016/2017 õppeaasta
Arhitektuuri konserveerimise ja restaureerimise täiendkoolituskursuse lõputöö

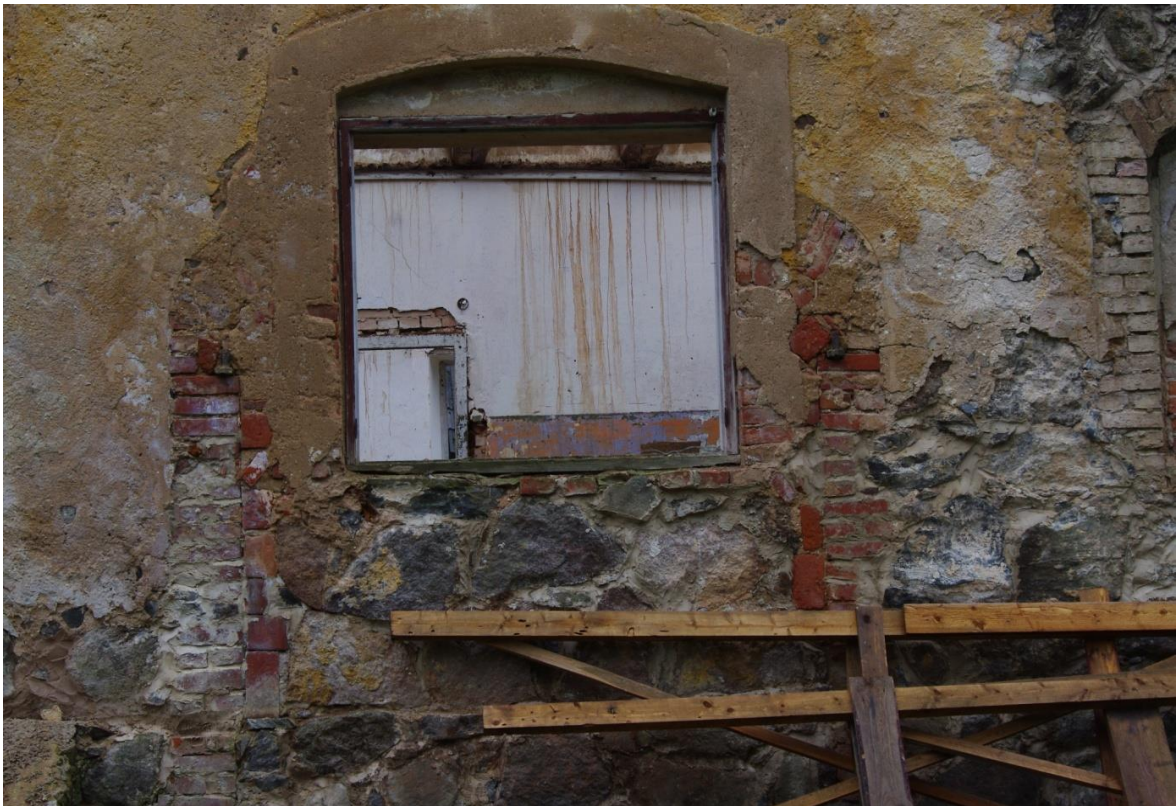
Põrandad on üldiselt puidust, aga ühe ruumi suhtes on väike kahtlus. Hoonesse sisenemisel on suur ruum, millel on hilisem arvatavasti 1920. aastatel tehtud vanadele tahutud seinapalkidele laudpõrand. Selles ruumis on veel alles ahju alusvundament mõõtudega 2005x1450 mm, mistõttu võis selles ruumis minu hinnangul olla tellispõrand. Kõrval teepoolses osas asus vana laudpõranda all veel teine risti ülemisega paiknev puitpõrand, mis paiknes keldrivõlvi täitepinnasel. Lõunapoolse otsa poolkeldris tuli sondeerimise käigus välja puitpõranda jäänuseid. Antud momendil ei oska ma öelda missugune põrand oli hoone keskmisel poolkeldril, sest see on osaliselt puhastamata. Tõenäoliselt on see aga samuti puidust, sest sealt on olnud eluruumidesse pääsuks hoonesisene väike arvatavasti neljaastmeline trepp. Välisest pääs laoti kinni 1920. aastatel (ill 10, 11). Keldris on savikas põrand.

11. Meierei idakülje poolkeldri algne sissepääs.

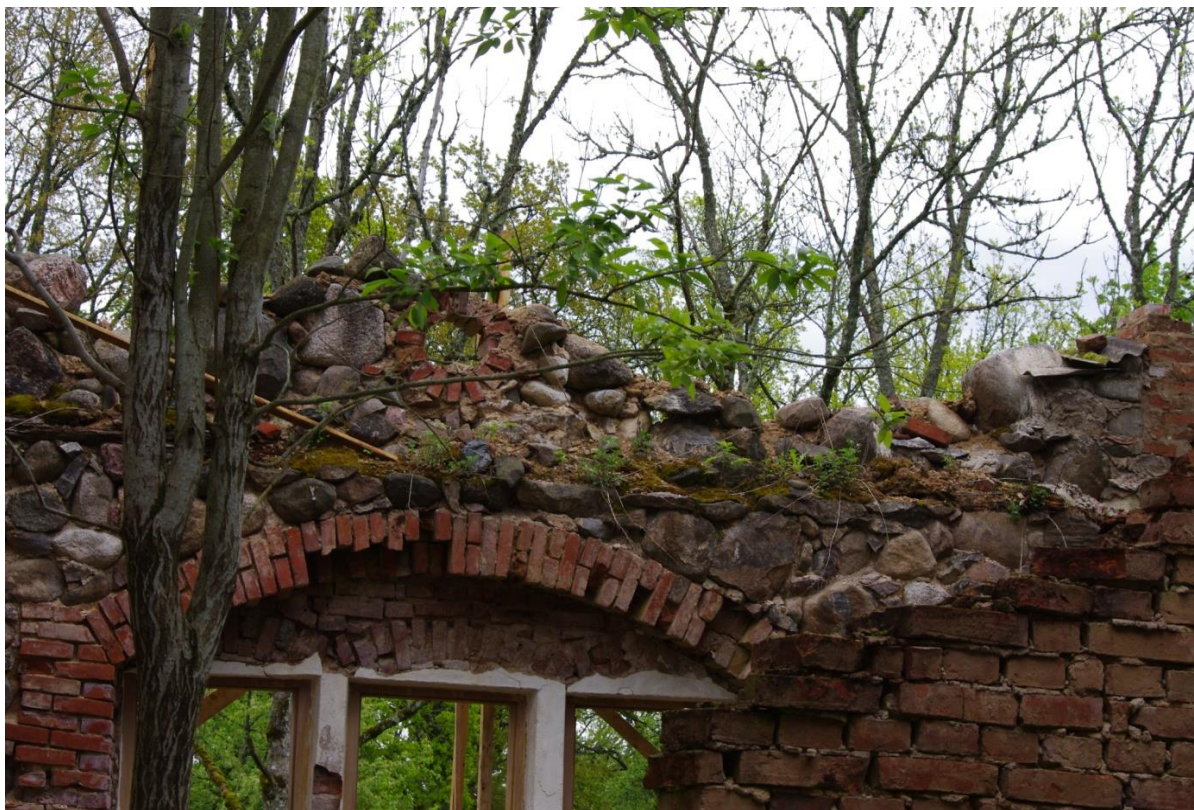
Kahelt poolt ääristatud maakividest kaldseintega keldri sissepääs oli osaliselt lagunenu ja täitepinnase all. Puhastades tuli esile keldrisse sisenemise algus ning ka arvatav trepistik, mis oli lahtistest graniitkividest laotud astme kõrgusega 30cm. All paiknesid keldriukse jäänused ning lagunenu uksepaled, mis said samuti taastatud samatüüpi tellistega. Muus osas oli see pool keldrist hästi säilinud. Teise poole (poolitatud on ukseavaga, mille jäänused olid samuti mulla all) keldri trepistikust võis ainult aimu saada seinale jäänud krohvimisjälgedest. Sealsed kahe väiksema ruumi laed olid puidust. Suurema ruumi võlvlagi oli sisse langenud ja ehitusprakti (katusekivid, puit, seintest kukkunud graniitkivid jne) poolenisti täis. Samuti kasvas hoones 15 cm läbimõõduga saarepuu (ill 12). See hooneosa oli kõige rohkem kannatada saanud. Samuti oli lagunenu küllaltki suurel määral ka välis- ja siseseinad: ülemine müüriosa oli umbes 6 m pikkuselt mõlemas küljes varisenud ning otsakelba ülemine äär oli samuti lagunenu.

12. Meierei idapoolse seina sisevaade enne taastamist.

Taastatud said kõik müüri osad esialgsel kujul koos ümarate valgusakendega ning müüri ladumise käigus sai asetatud vanale kohale laetalade aluspruss 200x200 mm (ill 13). Selle jäänused olid kahel pool otstes, millele toetub välismüüri sisemine osa.

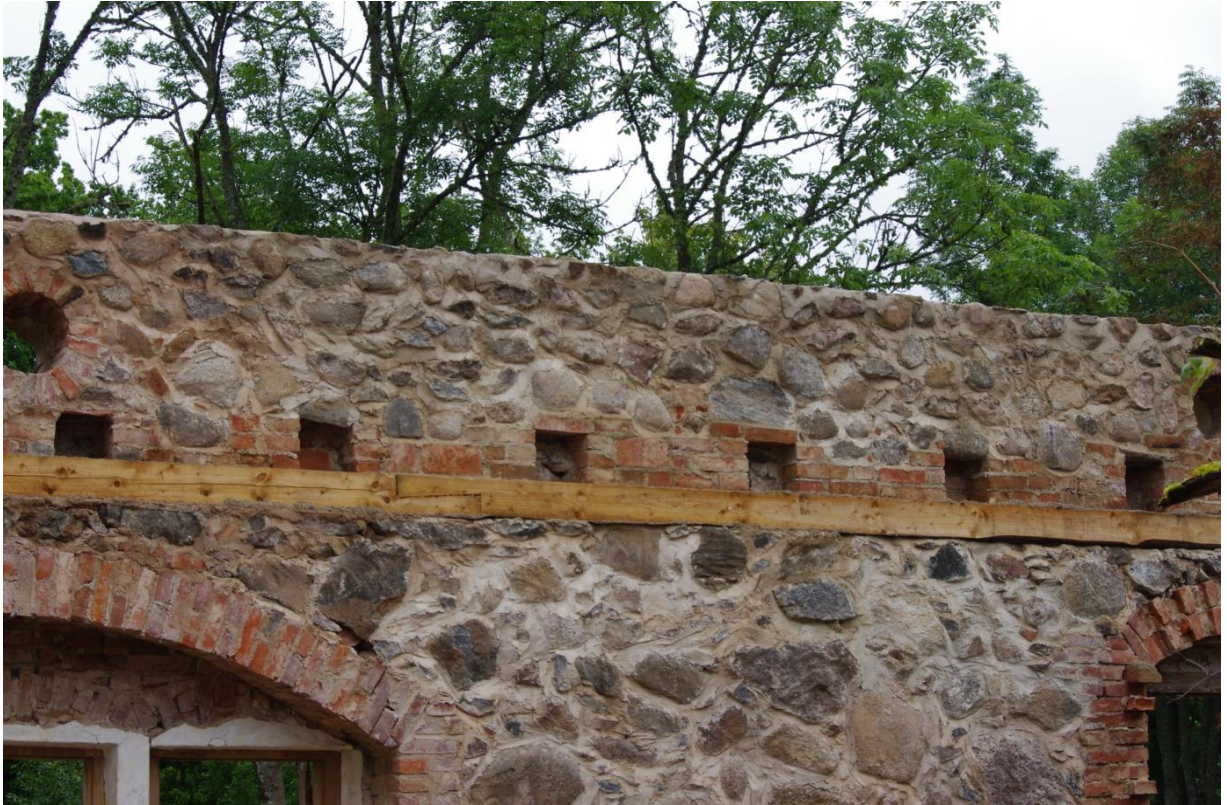
13. Meierei idapoolse seina sisevaade pärast taastamist.

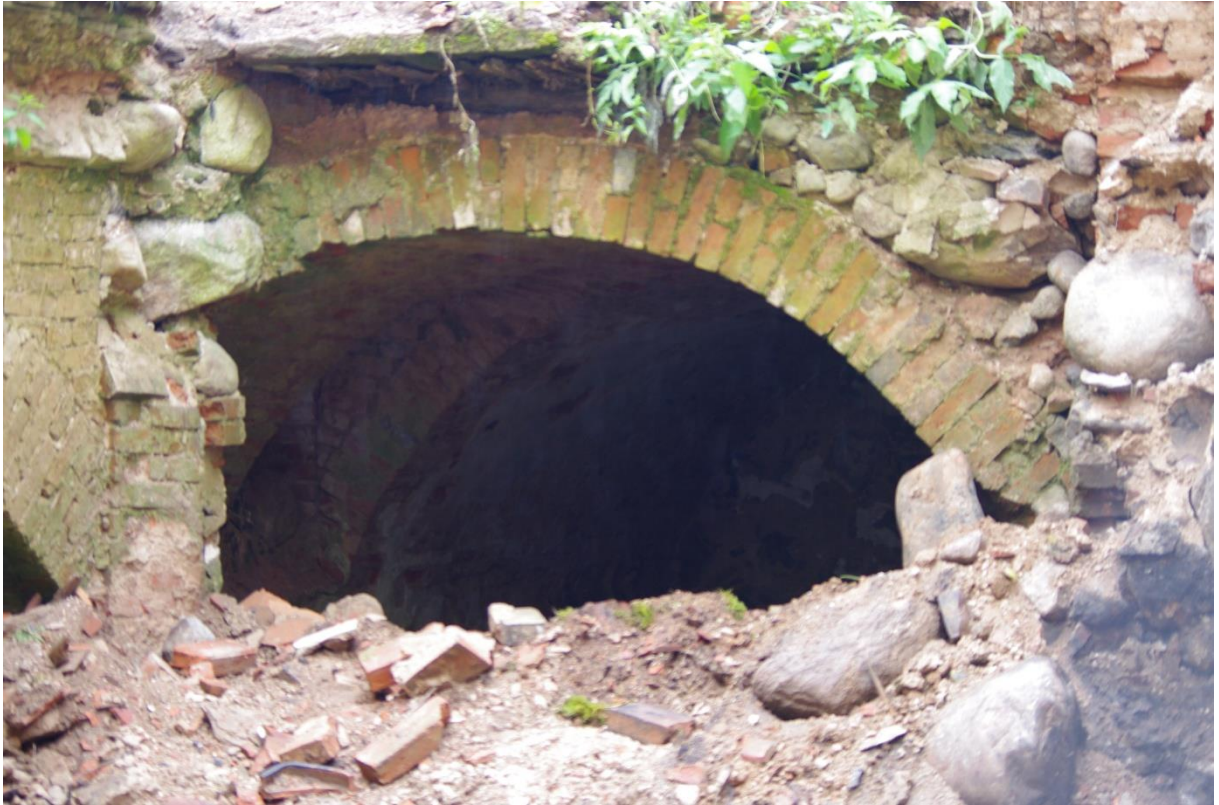
14. Keldri ukseava enne taastamist.

Ainus erinevus sai tehtud, et lae talasid ei asendatud kohe peale vöötala paigaldamist, vaid jätsin ladumise käigus avad sisse 250x250mm ning need ladusin tellistest. Vana müüri ladumisviis oli, et peale talade paigaldust laoti graniitkiviga ümbert kinni. Samuti ladusin ülemised põhjapoolsed müürinurgad tellistest, et oleks parem nurgaseotis. Selles keldriosas on ka üks uksega eraldatud kõrge kaarvõlviga ruum nagu ka esimeses keldriosas. Ruumi tellistest laotud üks uksepale ning kaarsillus olid täielikult hävinud (ill 14). Teine pool uksepale asukohast tuli väljaotsimise teel, arvestades antud ruumi sisemisi proportsioone. See sai samuti uuesti laotud enam-vähem samal moel (ill 15).

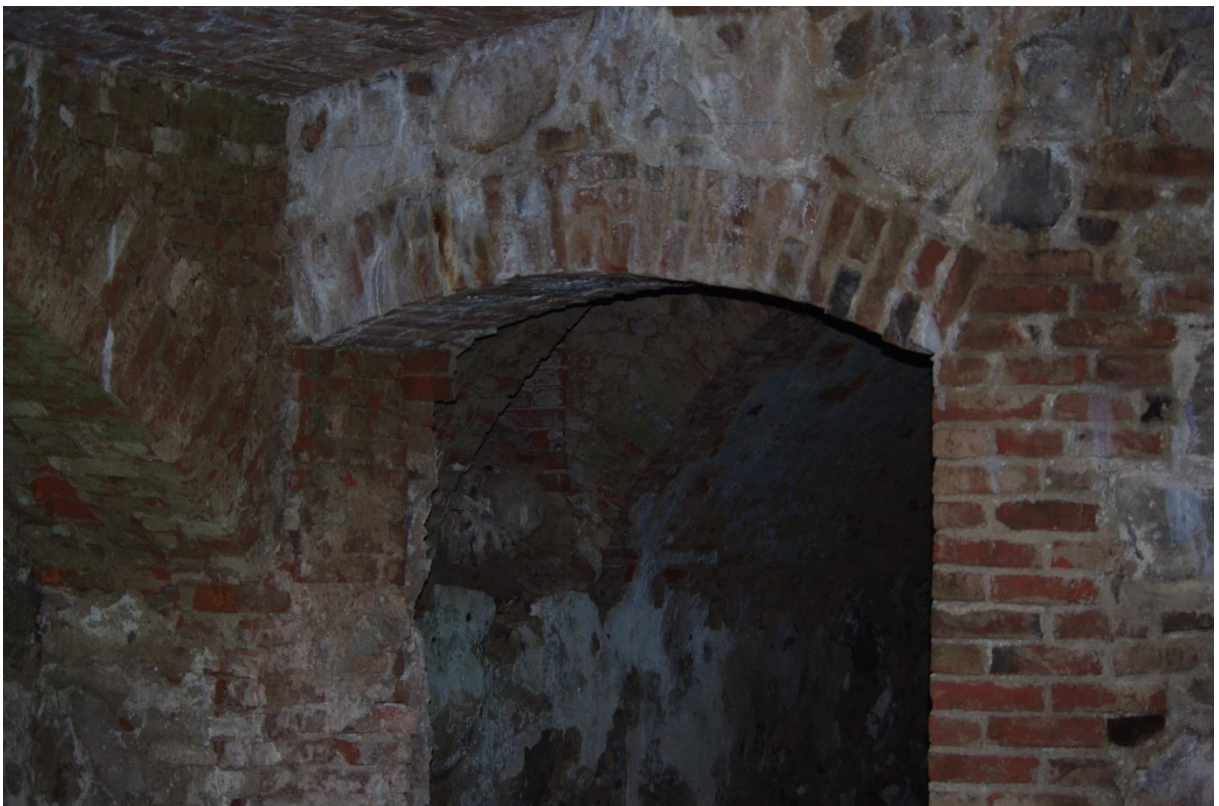
15. Keldri ukseava pärast taastamist.

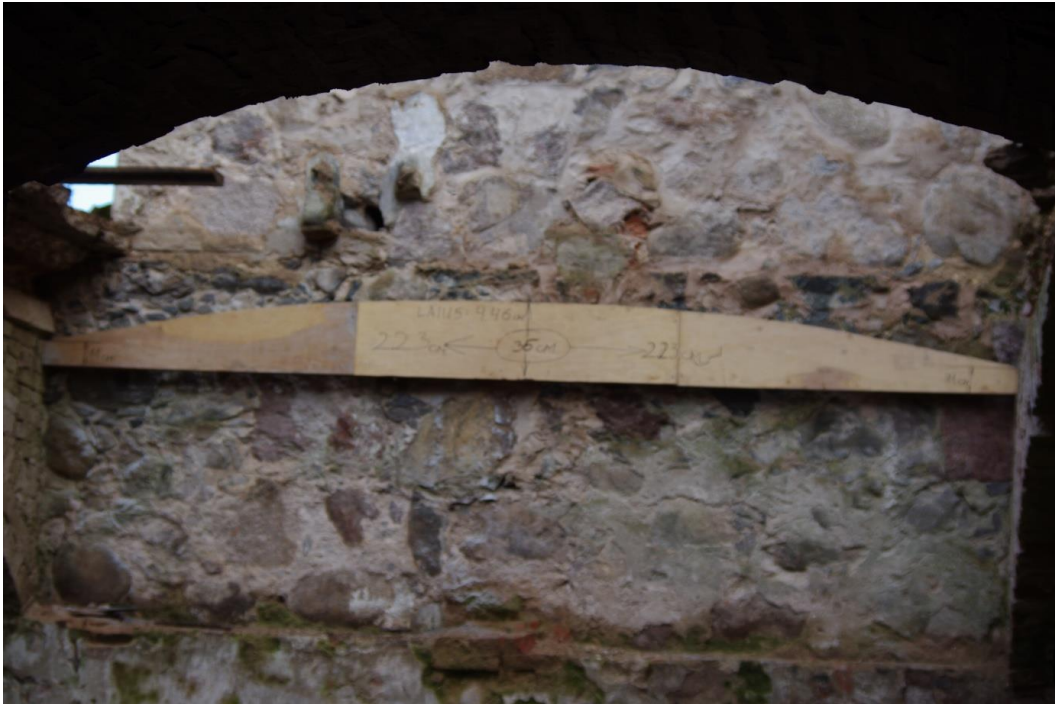
16. Meierei võlvi kaare šabloon.

Ka sai uuesti ehitatud tellisvõlv, mille esimesed tellisread asetsevad kahel pool (ill 16, ühelt poolt nähtav). Võlvi kõrguse pani paika esimese korruse põrand, mida oli tasandatud ning tõstetud kahel korral betooniga. Võlvi paksus on 30 cm ning kaare kõrgus 25 cm, ruumi suurus on 4x6m (ill 17).

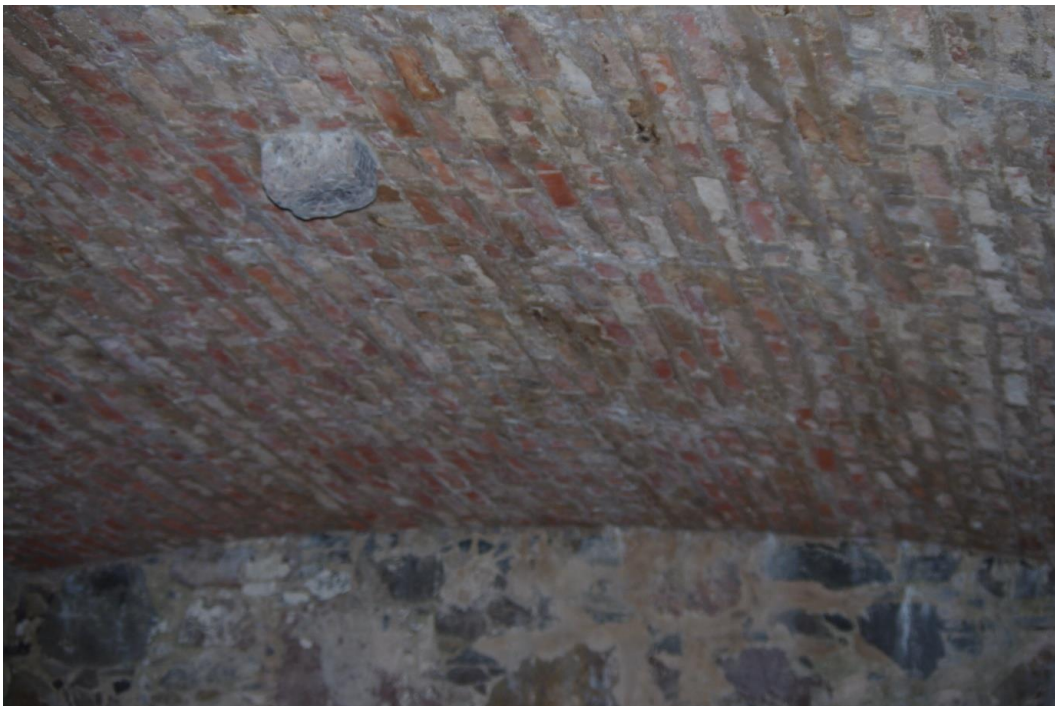
17. Meierei valmis võlv.

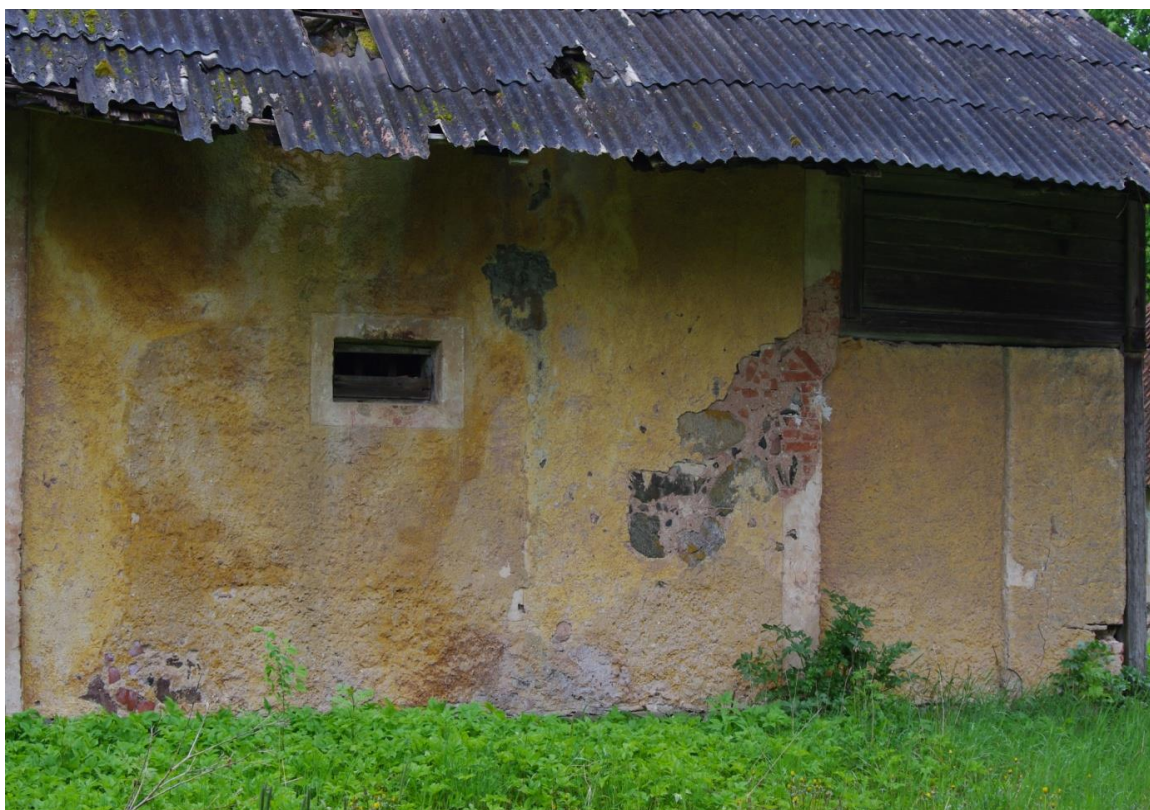
18. Meierei läänepoolne sein enne krohvi ja telliste eemaldamist.

Keldris on kasutatud kildudeta graniitkive, mis on sobitatud omavahel lubjaseguga. Võlvid ning ukse- ja aknapaled on laotud tellistest. Keldripõrandaks on savipinnas, mis on põhjaveest umbes 10 cm kõrgemal. Tegin prooviaugu (30x30x30cm) keset keldripõrandat ning veetasapind praktiliselt ei muutunud 2 kuu jooksul. 15.12.2016. aasta seisuga oli keldripõrand kuiv. Keldris asub 5 akent ja 6 ust. Keldri moodustab 7 ruumi, millest 4 on tellisvõlviga, 2 puitlaega sahvrit ning 1 trepikoda. Samuti on keldris juurviljade sisestamisava, mis asus peasissekäigu lõunapoolses tiivas betoonterrassi all. Taastatati uuesti ava sirge tellissillus, mis oli lagunenu. Esimesel korrusel sai avatud pargipoolses küljes teine petikaken (ill 18, 19) ning hoone teises otsas taastatud samasugune aken.

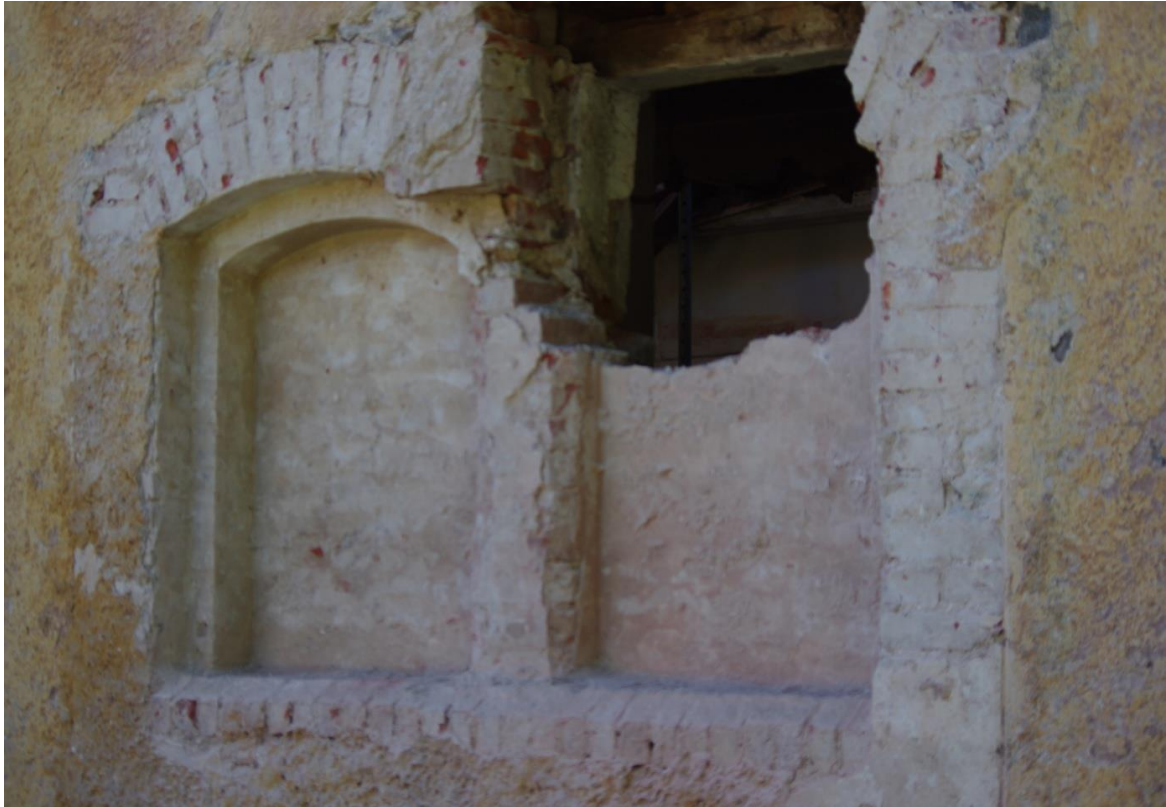
19. Meierei läänepoolne sein pärast krohvi ja telliste eemaldamist.

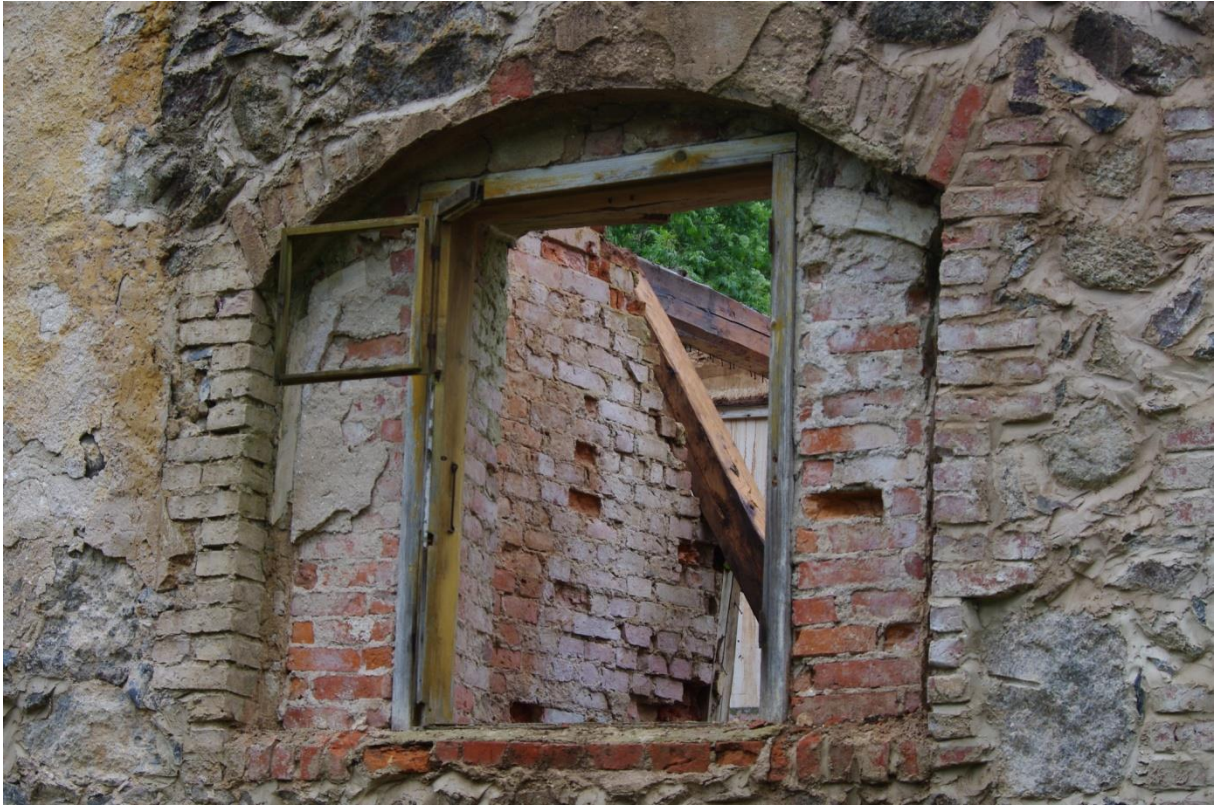
20. Meierei idakülje aken enne taastamist.

Ühest akna poolest oli tehtud suur aken. Põhjapoolne osa jäi praegusel momendil samasuguseks, nagu oli. Silikaatjuurdeehitus on lammutatud. Teepoolses küljes taastati kaaraknad (ill 20, 21) esialgsel kujul ning laoti kinni kolm ukseauku, mis olid arvatavasti tehtud 1920. aastatel. Samuti lammutati betoonist terrass. Lõunapoolses otsas sai taastatud üks ümar- ja üks kaaraken, mis olid kinoruumis ümber ehitatud. See ruum on praeguseks lammutatud.

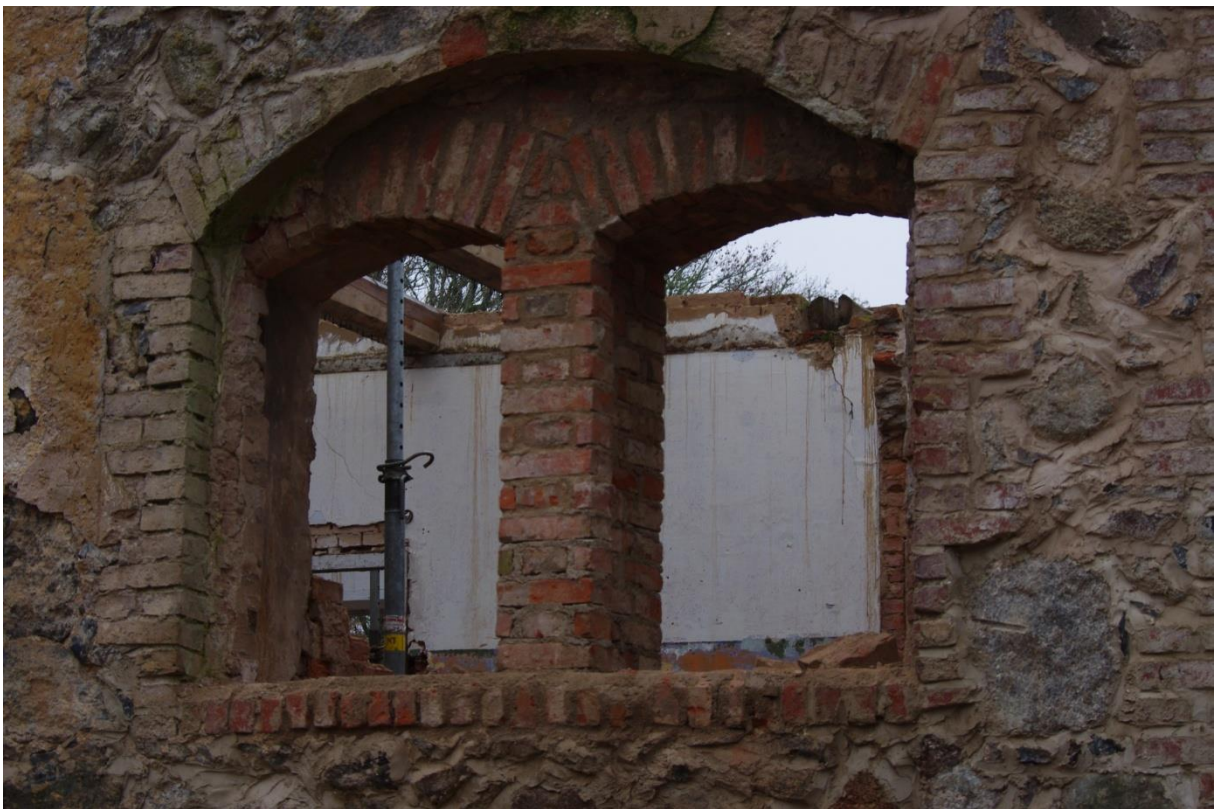
21. Meierei idakülje aken pärast taastamist.

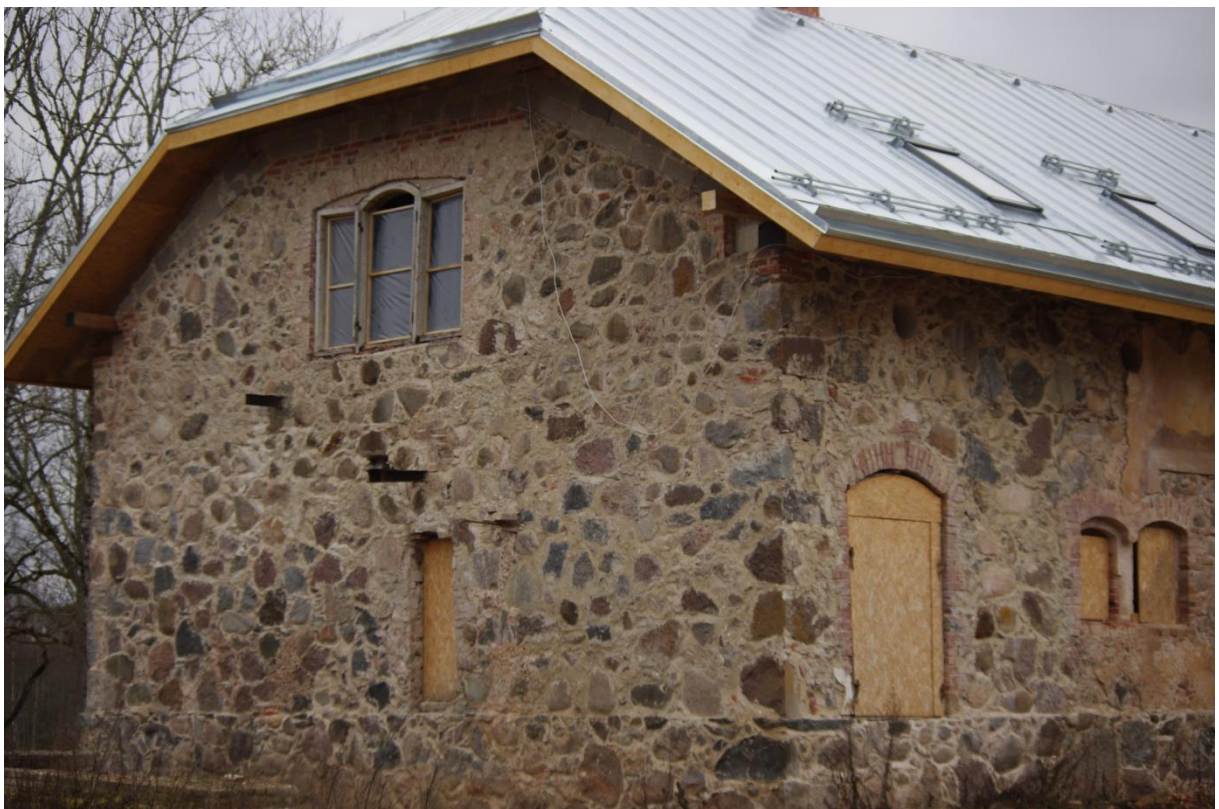
22. Meierei valtsplekk-katus uute katusakendega.

Hoone otsa vana palkseina asemel sai laotud kolm posti: kuna pargipoolses osas oli juba seinapikendus olemas, tuli teise otsa ehitada kandiline ja keskele kaks ümarposti, mille peale tuleb puitrõdu. Hoone sisemuses sai lammutatud vana korsten ning uuesti laotud kaks neljalõõrilist korstnat, arvestades hoone proportsioone (korstna kõrgus 11m). Samuti sai taastatud vaheseina lõik ning üks uuesti laotud vahesein sai teise kohta püstitatud (kõrvalasuva keldri vaheseina peale, kus oli kunagi puittrepistik). Hoonel valati armeeritud betoonist müüriivöö ning otsakelpadele sai laotud fibroplokid kõrgenduseks, sest ei soovinud telliseid raisata. Seoses sellega tõusis hoone katus 40 cm. Teise korruse vahelae ja katuse puitkonstruktsioonid on kõik uued, va paar diagonaalotsa, mis asetsevad müüritises. Samuti paigaldati 2016. aastal valtsplekk-katus uute katusakendega (ill 22).

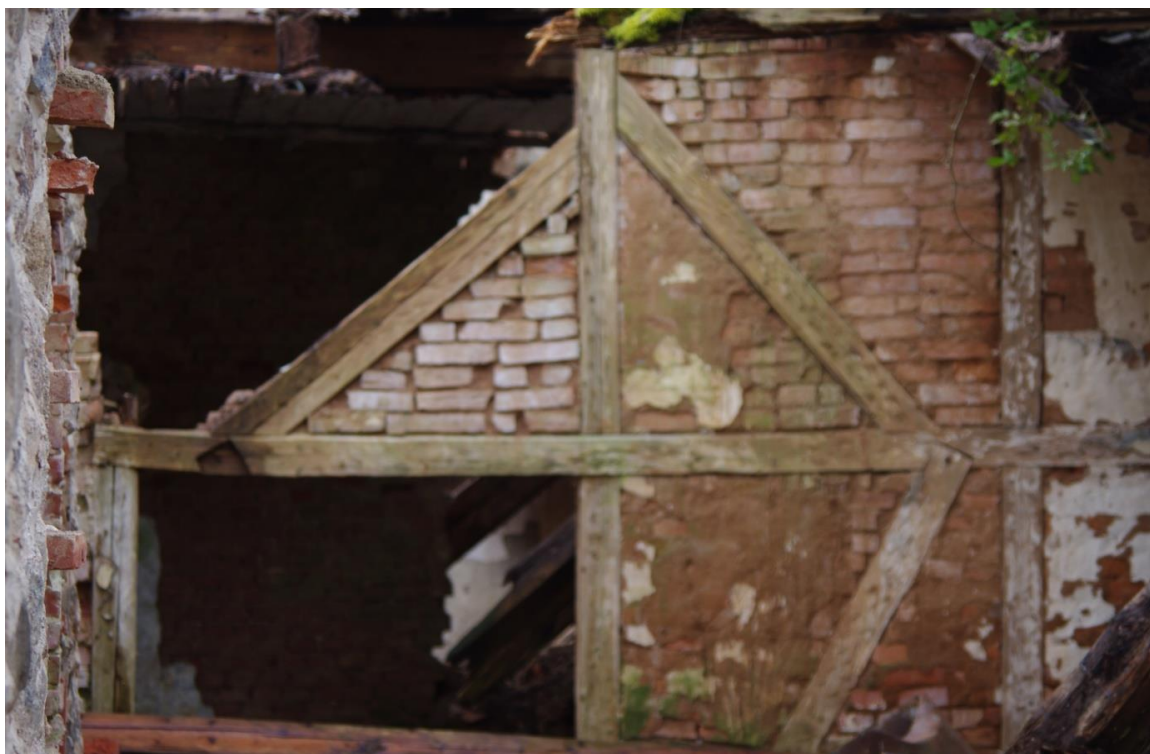
24. Meierei vahesein.

taastada omapärase näitena (ill 24). Samas ei ole antud vahesein päris algupärane, pärinedes arvatavasti 1920. aastatest. Vaheseina võiks taastada kasvõi ühelt poolt nähtavana diagonaalpalkidega ruudustikuna tellisseinas.
