# 1. ALUSANDMED

<b>Address:</b>	Päigiste küla, Halliste vald, Viljandimaa
<b>Kinnistu omanik:</b>	Hurmet Mihkel Ilus
<b>Ehitusaeg:</b>	1890
<b>Kujunduse keerukus:</b>	Talukompleks esindab Mulgi taluhäärberite tüüpi
<b>Riikliku kaitse alla kuuluvus:</b>	Hoone ei kuulu riikliku kaitse all olevate arhitektuurimälestiste hulka
<u>Asendiplaan ja krundiplaan</u>	
<b>Hoone katastritunnus:</b>	<u>19201:001:0126</u>
<b>Kinnistu suurus:</b>	10 797.00 m <sup>2</sup>
<b>Krundi sihtotstarve:</b>	Elamumaa 100%

## 2. SISSEJUHATUS

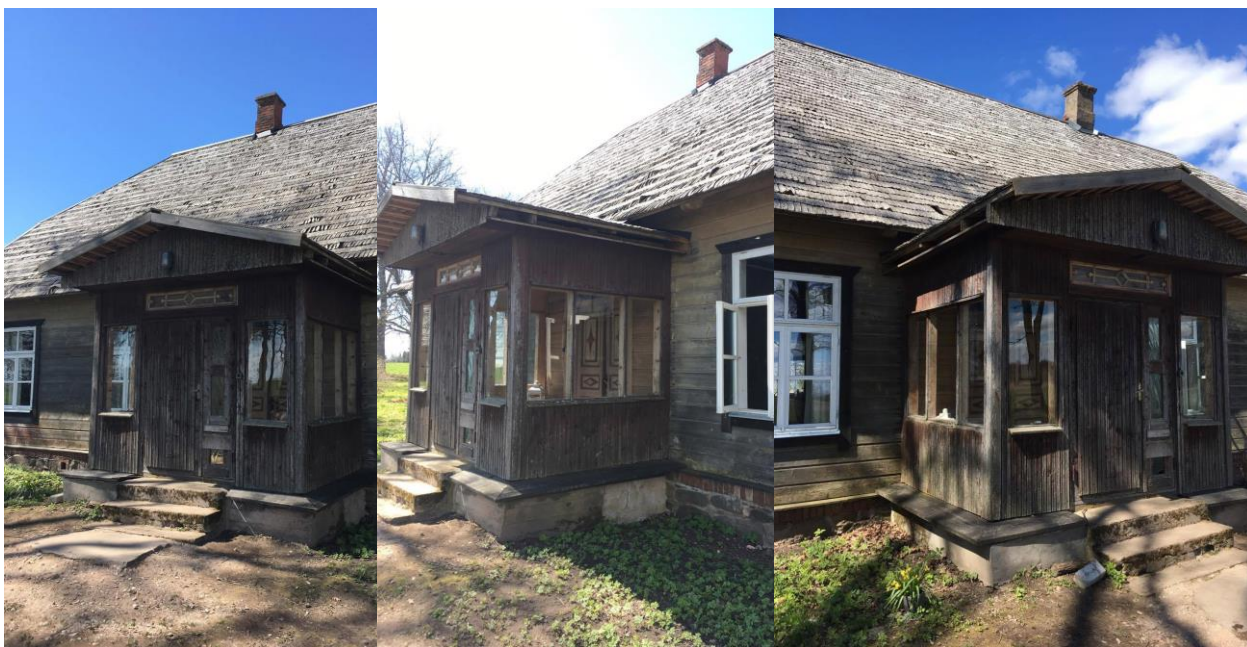
Elamu esiküljel on wöörus e. tuulekoda e. veranda. Tuulekoda näib esialgsel silmitsemisel väga nõukaegne välja ja nii saigi esialgu arvatud, et tegemist on mitte algupärase juurdeehitusega, kuni välja ilmusid fotod (*Illustr 13 lk. 9, illustr. 14 lk. 10 ja illustr. 5 lk. 11*), millelt on näha kuivõrd suurejooneline oli talu algupärane sissepääs. Kindlasti tuleks võtta eeskujuks fotodel nähtu ja sissepääs taastada nii nagu see oli talu rajamisel. Praegusel kujul - ülelöödud juhusliku voodrilauaga, tsemenditud sokli ja näotute avatäidetega ei ole sissepääs kuigi nägus.

**Illustr. 21-Illustr. 22Illustr. 23 – elamu esifassaadi sissepääs tuulekoda-veranda.**  
Vt. lisaks *Illustr 13 lk. 9, illustr. 14 lk. 10 ja illustr. 5 lk. 11*

Veranda seinad avada uuringute käigus seest poolt ja kontrollida algse konstruktsiooni olemasolu. Tsementkrohv eemaldada ülemise tellisvööga maakivisoklilt.

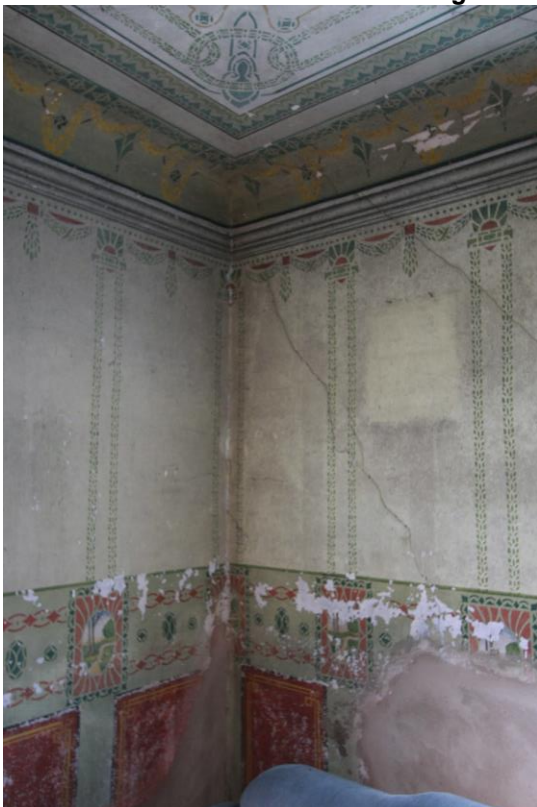
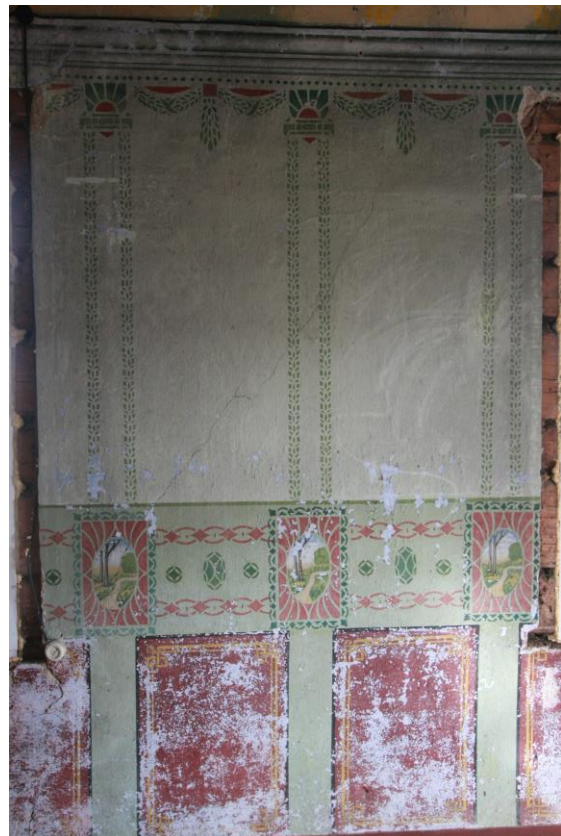
**Illustr. 29** – maalinguga tahveldus kahe akna vahel. Akende vahetamise käigus on kaduma läinud akna ja krohvipinna vaheline puitlatt.

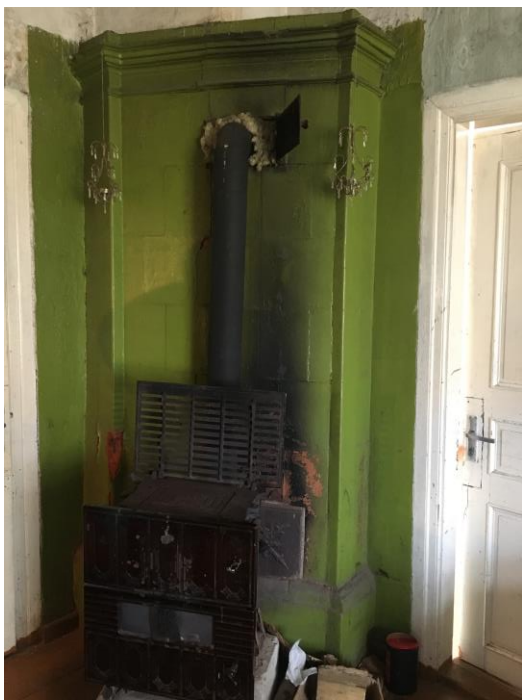
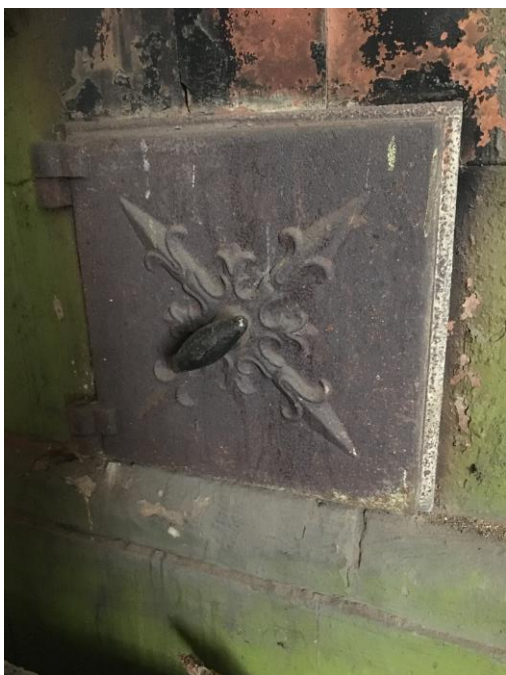
**Illustr. 53 – ahju ees ajut. küttekeha, suitsutoru juhitud läbi ahju sees paikneva siibri.**

**Illustr. 54 – malmist ahjusiibri uks, vajab roostest puhastamist.**

Ahju metallosad (siibri luuk vt. *illustr.54 lk.24*) söögitoas puhastada roostest.

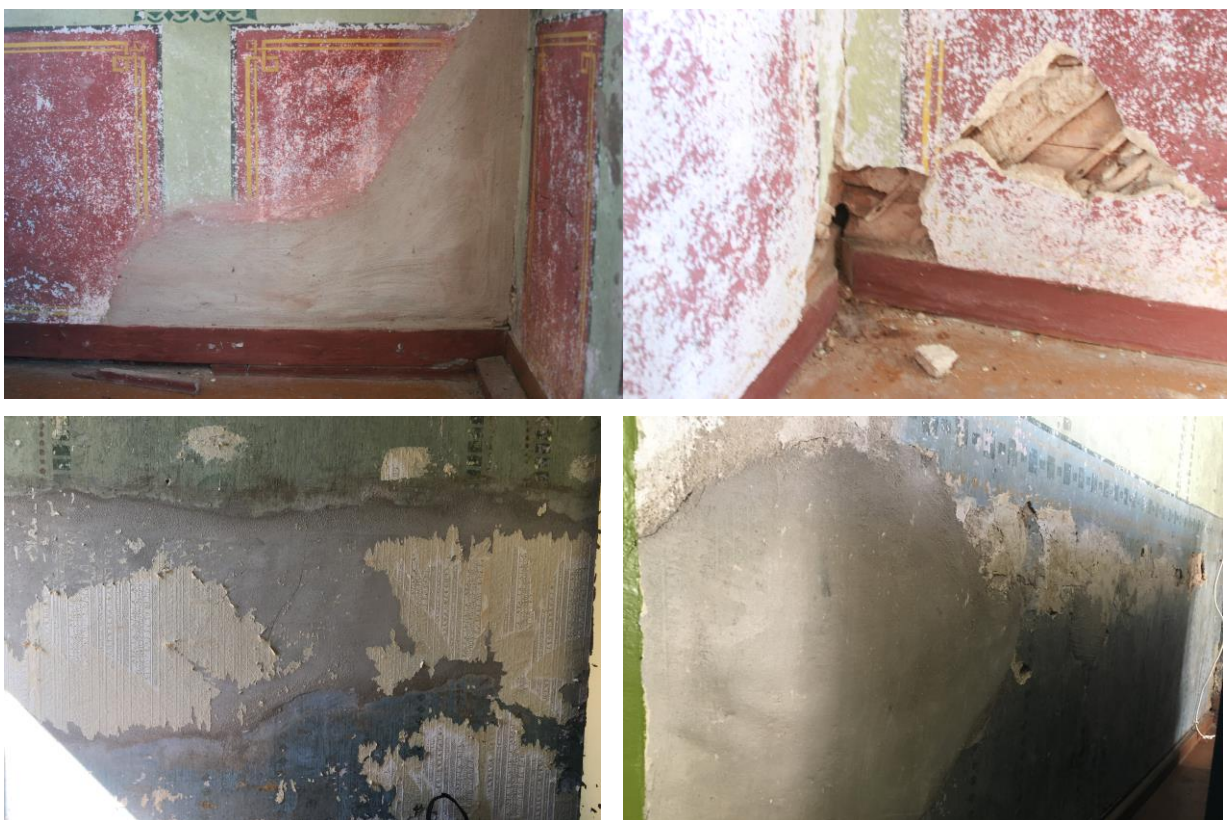
*Illustr. 97 tsemantkrohviga parandatud pinnad saali seinas.*

Oskamatult paigatud tsemantkrohviga krohvitud piirkonnad. Tsemantkrohv eemaldada ja asendatakse lubikrohviga, uuele lubikrohvile võiks ära märkida seinatahvelduse piirid st. markeeritakse maalingute alad, uus maaling võib olla selgelt eristatav vanast ja autentsest maalingust. Uue maalingu võib kanda krohvile akvarellimise meetodil (vertikaalsed tihedad triibud). Aluspinnast lahti olevad krohvi tükid liimitakse spetsiaalsele kangale ja hiljem paigaldatakse need sein tagasi lubja abil, millesse on segatud Ledanit (krohvitugevdaja). Elektrijuhtmed. Maalingutega ruumides kasutada ainult pinnapealseid tekstiilist punutud elektrijuhtmeid. Laevalgustite toited saab ruumi keskele läbi vahelae tuua.

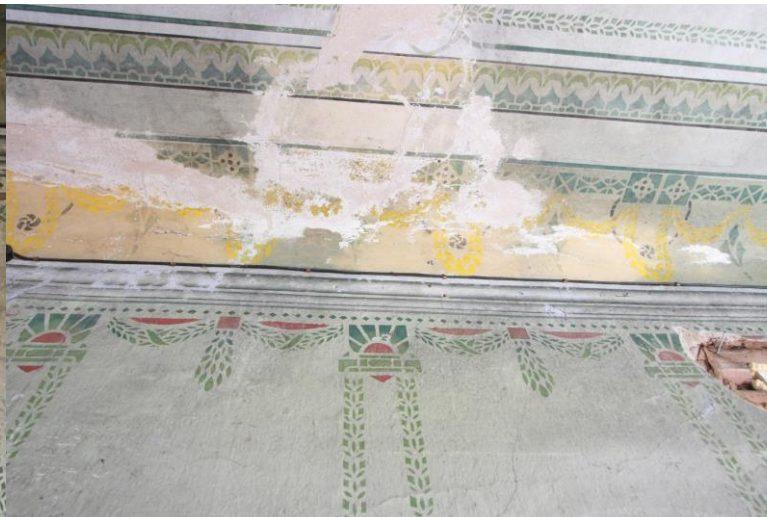
**Illustr. 101 –maalingute kahjustused saalis, tiibukse kohal sinal.**

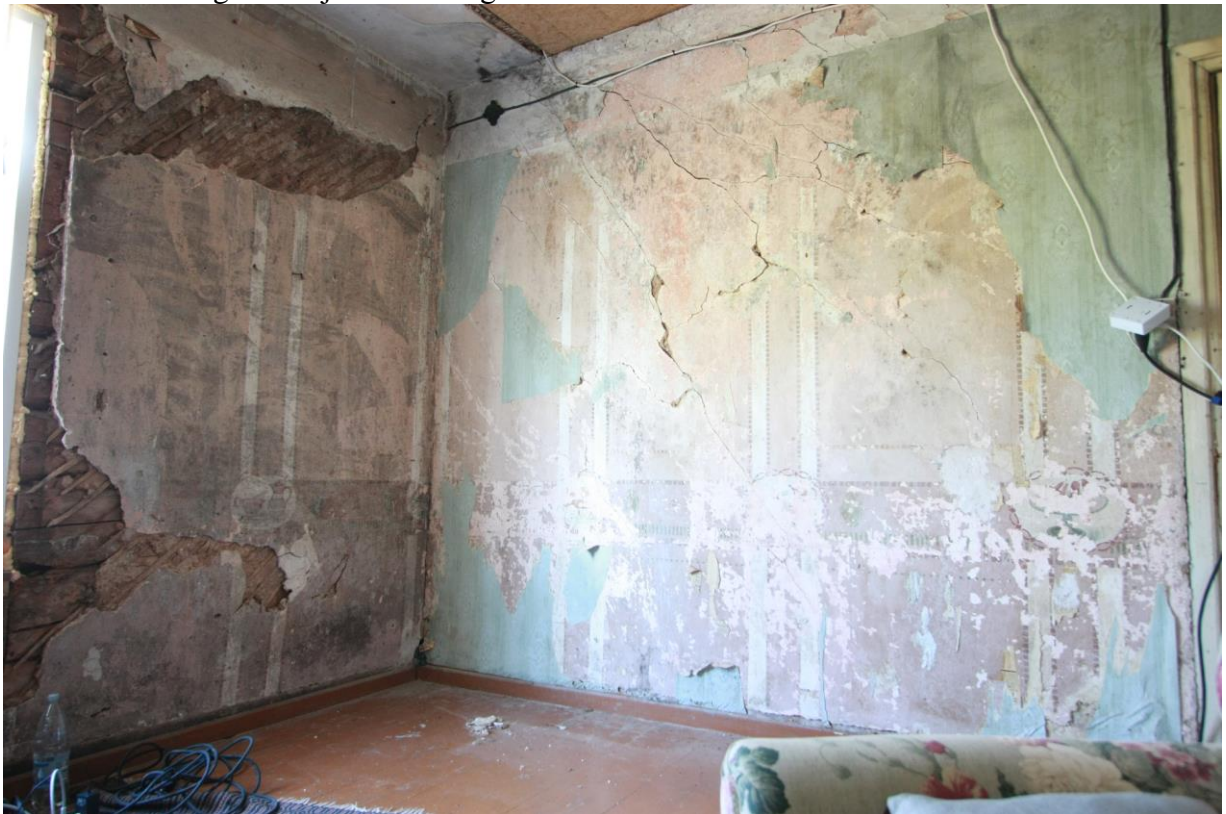
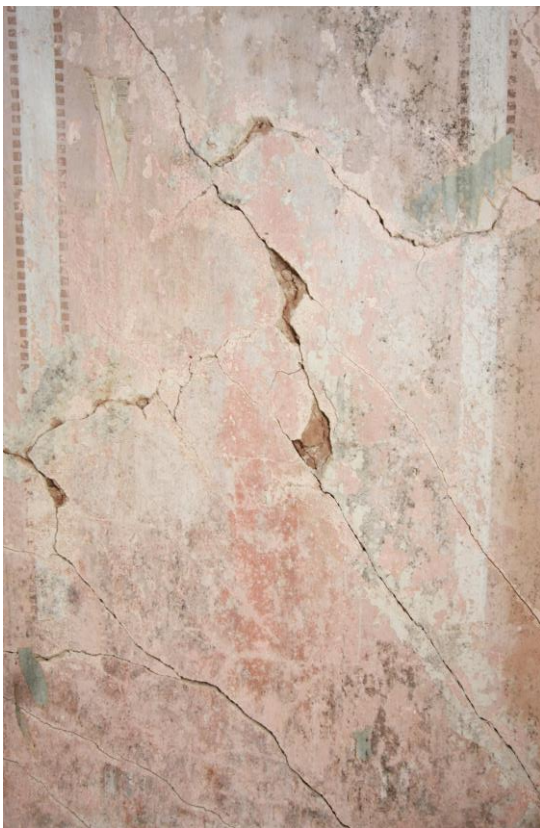
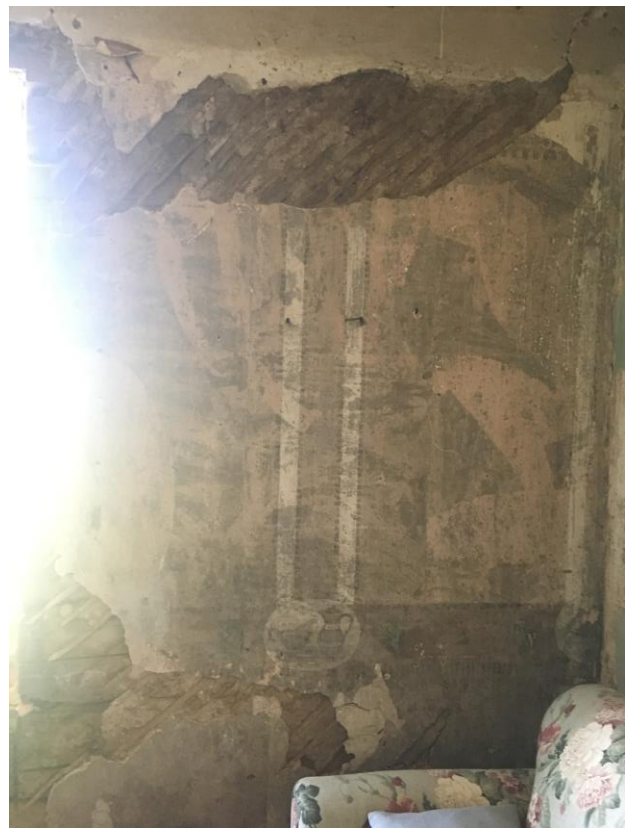
**Illustr. 107 – söögitoa kahjustunud maalingud.**

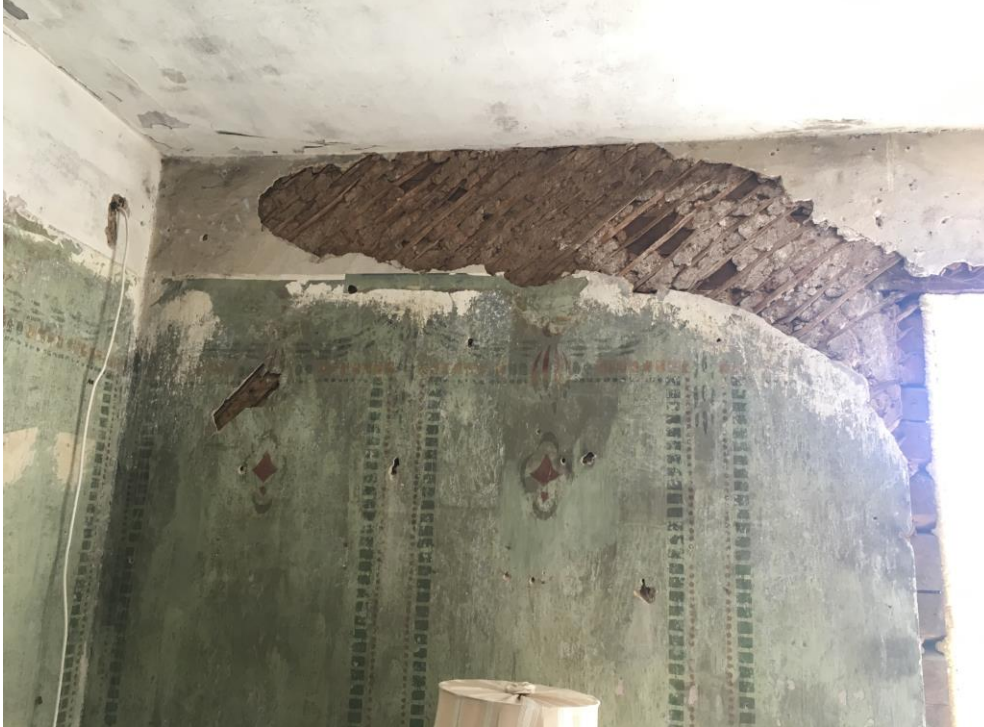
**Illustr. 110 –krohvikahjustus lae all aknast vaskul.**

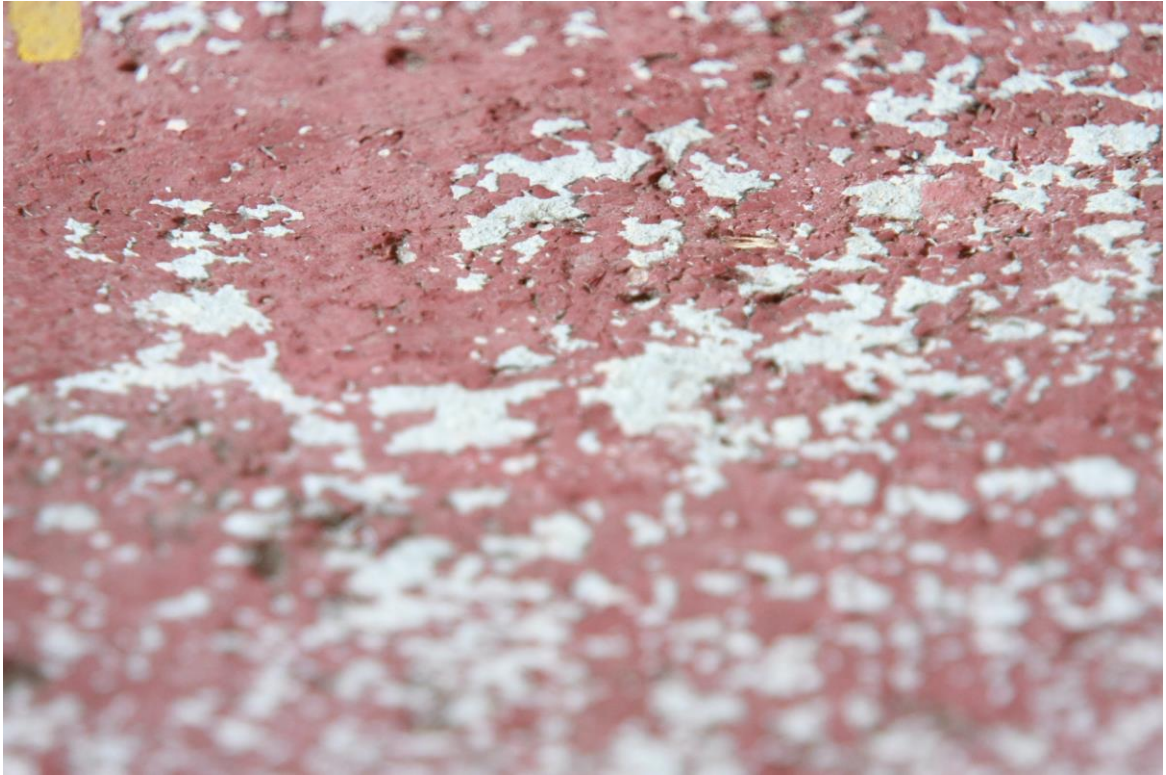
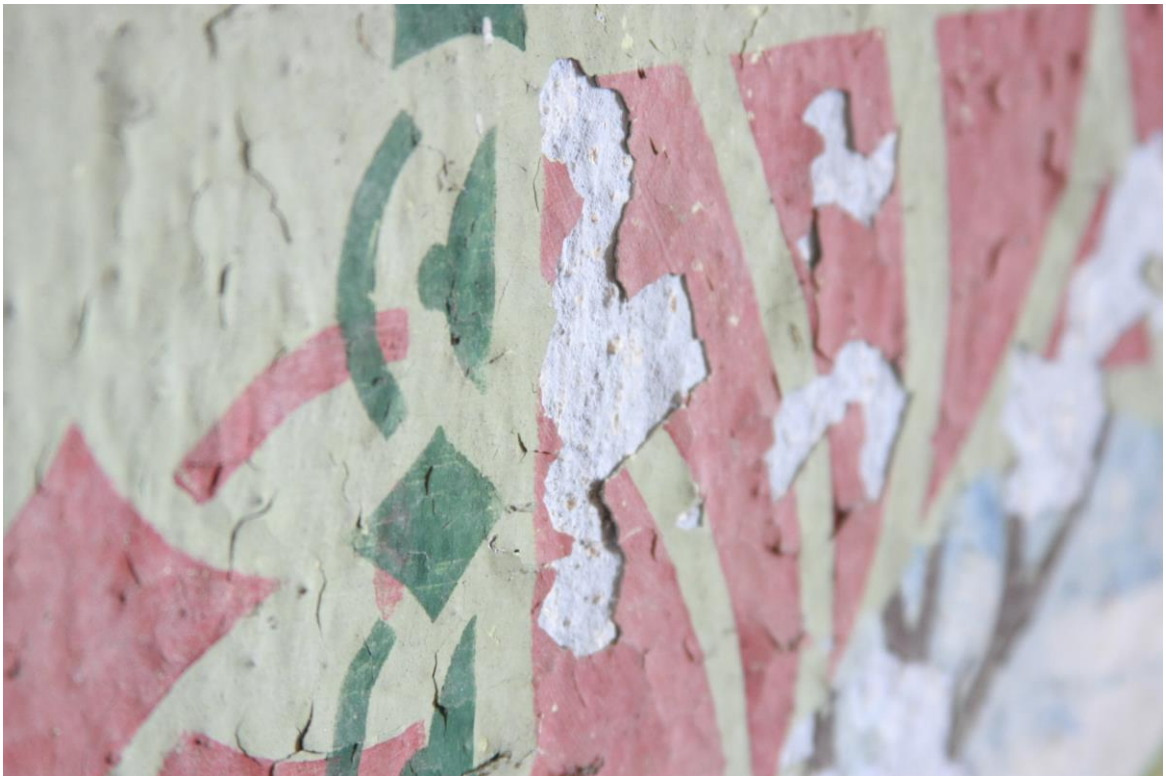
**Illustr. 123- saali sokli osa lahtised pudenevad värvipinnad, mis tuleks paraloiditada<sup>9</sup>.  
Illustr. 124- krundipinnast irduv värvipind saalis, võimalik taastada süstimise meetodil.**

- 1) Lahtised värvi alla piirituse süstimine (*illustr. 122*) eesmärgis desinfitseerida värvialune pind tolmust jms.
- 2) Seejärel süstitakse värvikihi alla MFKd (konsolideerimis meedium), mis liimib lahtise värvikihi krohvi kihi külge. Võib kasutada ka Paraloidi või Lascaux Medium for Consolidation, mis seob värvi aluspinnaga.

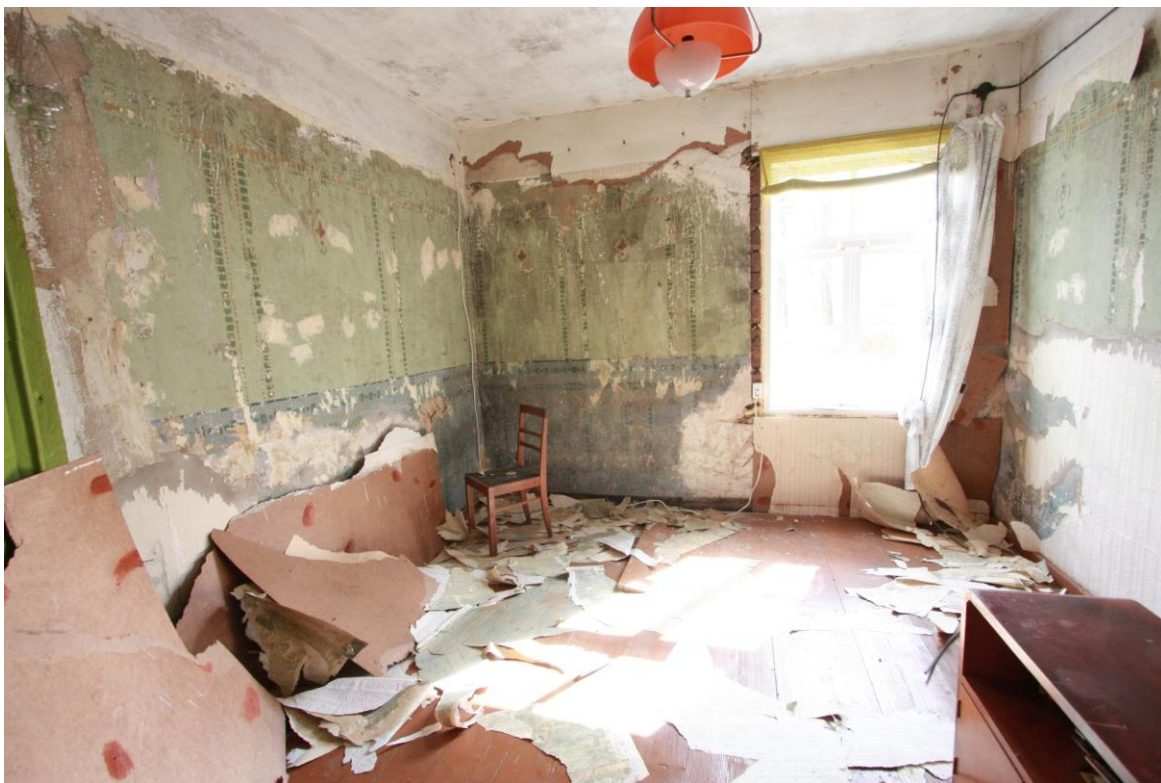
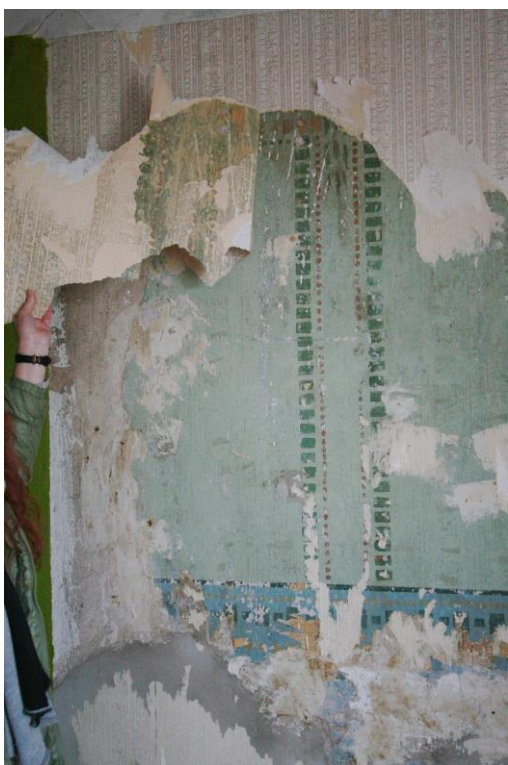
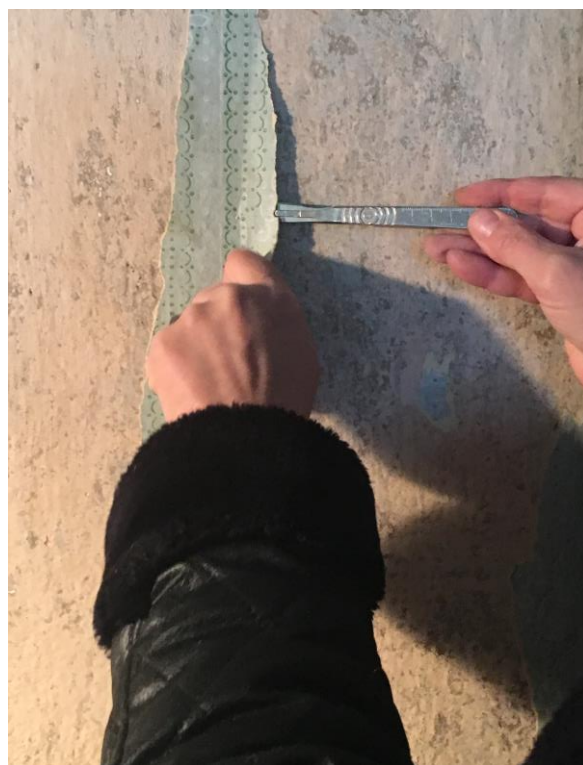
**Illustr. 125; Illustr. 126- mag. Toa maalingutelt tapeedi eemaldamine.  
Illustr. 127–söögitoa maalingutelt tapeedi eemaldamine skalpelliga.**

Kuna nii magamistoas kui ka söögitoas sein on kaetud tapeediga, siis on vajalik tapeedi eemaldamine maalingutelt. Tapeet eemaldatakse maalingutelt äärmise ettevaatlikkusega, skalpelli abil. Säilitada tapeedi kihid!

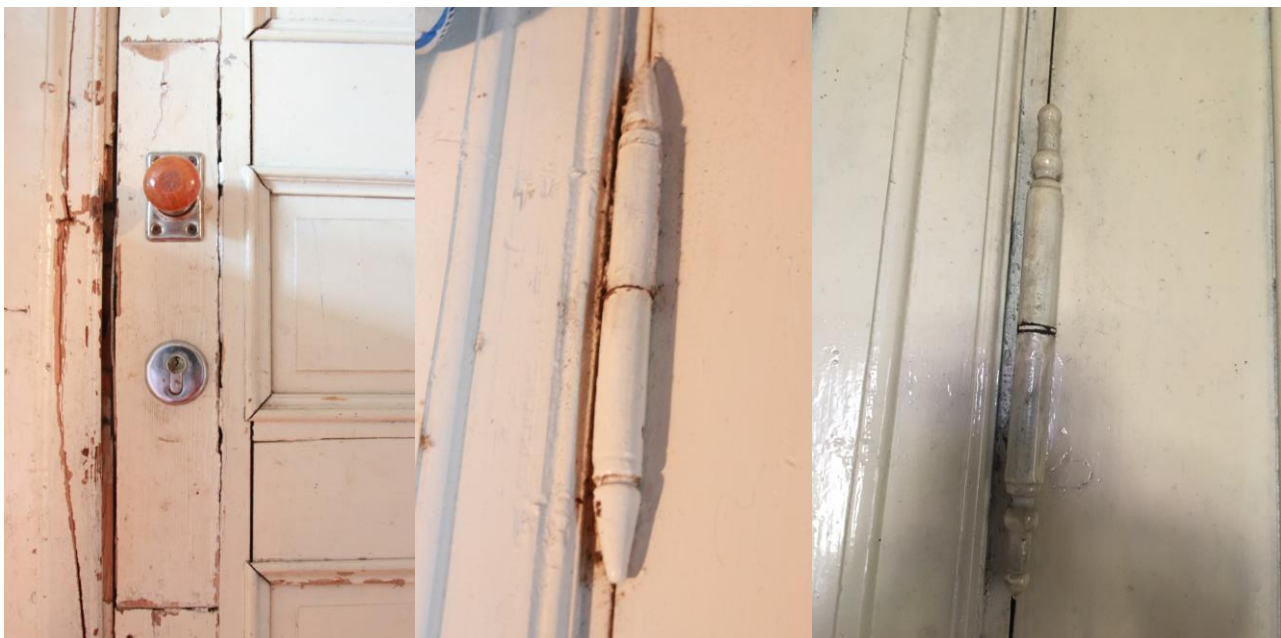
**Illustr. 129 jõhkralt eemaldatud ukse lukk ja link, asendatud käepäraste vehanditega, vajalik uus korrektne puidu plommimine.**

Uste restaureerimisel kasutada professionaali. Enne oskuslikku restaureerimist ukсед nummerdada. Tõsta maha hingedelt. Esmalt teostada värvisondaaž. Eemaldada oskamatult lisatud luku ümber olev puidust klots. Soovi korral eemaldada värv. Teha puidu plommimised kus vaja. Ukse luku koht plommida õigesti: poolviltuse lõikega puitu, et puit puiduga kontakti pind oleks laiem, puidu pinnad liimida omavahel puiduliimiga, näit PVA. Ustele paigaldada ajastutruud messing v. pronks ukselingid. Ukse piirdeliistudel teostada värvisondaaž. Teha puidu parandused. Värvida sobivat tooni linaõli värviga.
