**TARTU LINNAS JAAMA TN. 10 ASUVA KELDRIKORRUSE
RESTAUREERIMINE JA EHTAMINE**

Tartu, Jaama 10

2016/2017 õppeaasta
Arhitektuuri konserveerimise ja restaureerimise täiendkoolituskursuse lõputöö

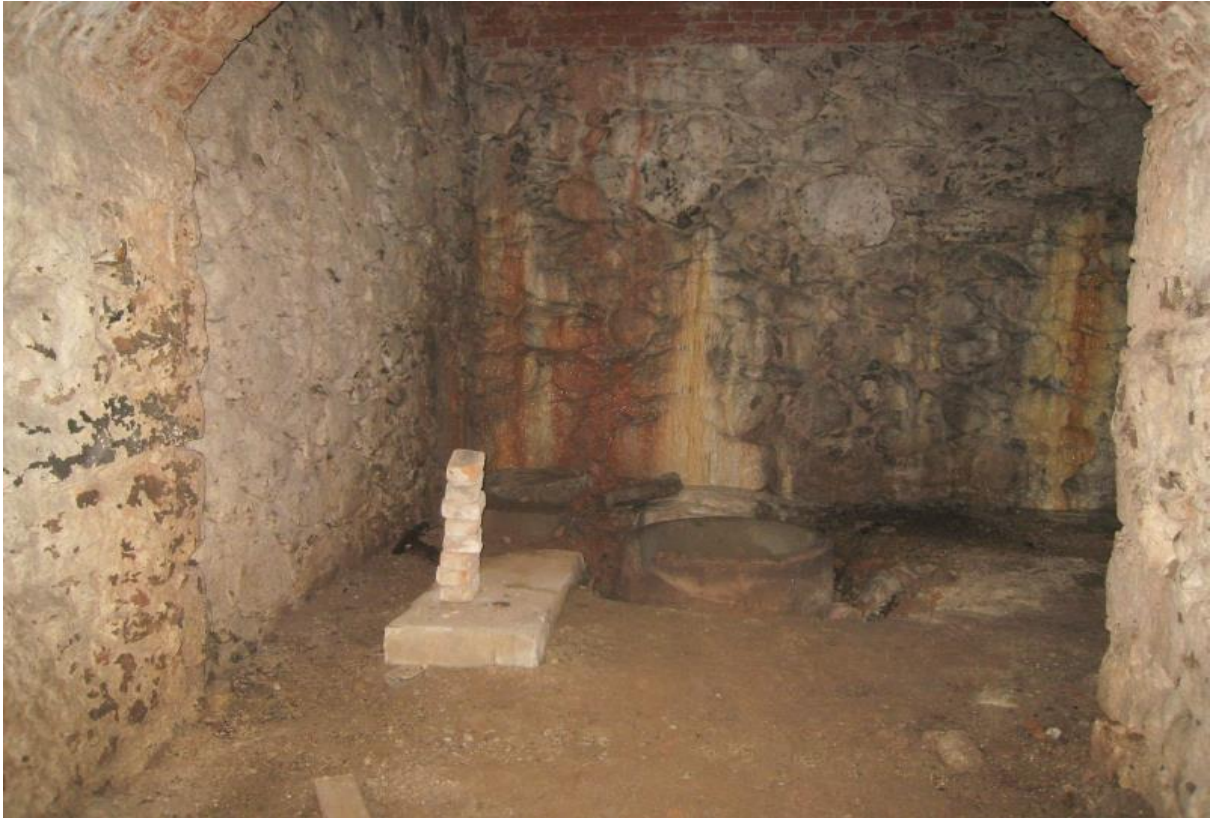
Põhiprbleem on seintest läbitungiv põhjavesi. Ruumis 2 tuleb vesi läbi maakiviseina ja on moodustanud seinale stalaktiidid. Hetkel läheb vesi pinnasesse. Ruumis 3 on põhjavesi süvistanud endale tee läbi betoonseina ja voolab samuti pinnasesse. Ruumis 6 on liivakivikalju üllatavalt kuiv. Ruumis 7 tuleb vett vähesel määral läbi otsaseina. Ruumis 8 on põhjavesi betoonist otsaseina kahjustanud sellisel määral, et sein kukub varsti kokku.

Foto 3. Vaade ruumist 1 ruumi 2. Pildil näha puhta vee kaevurake ja seinas stalaktiidid

Kuna ruumis 2 oli puhta vee kaev, siis prooviti alguses seda puhastada (lisa 3 foto 3). Kuid puhastamise käigus selgus, et seda kaevu ei saa kasutusele võtta. Nii jäi kasutusse UA3 juurest sisse toodud ühendus linna veevõrguga.

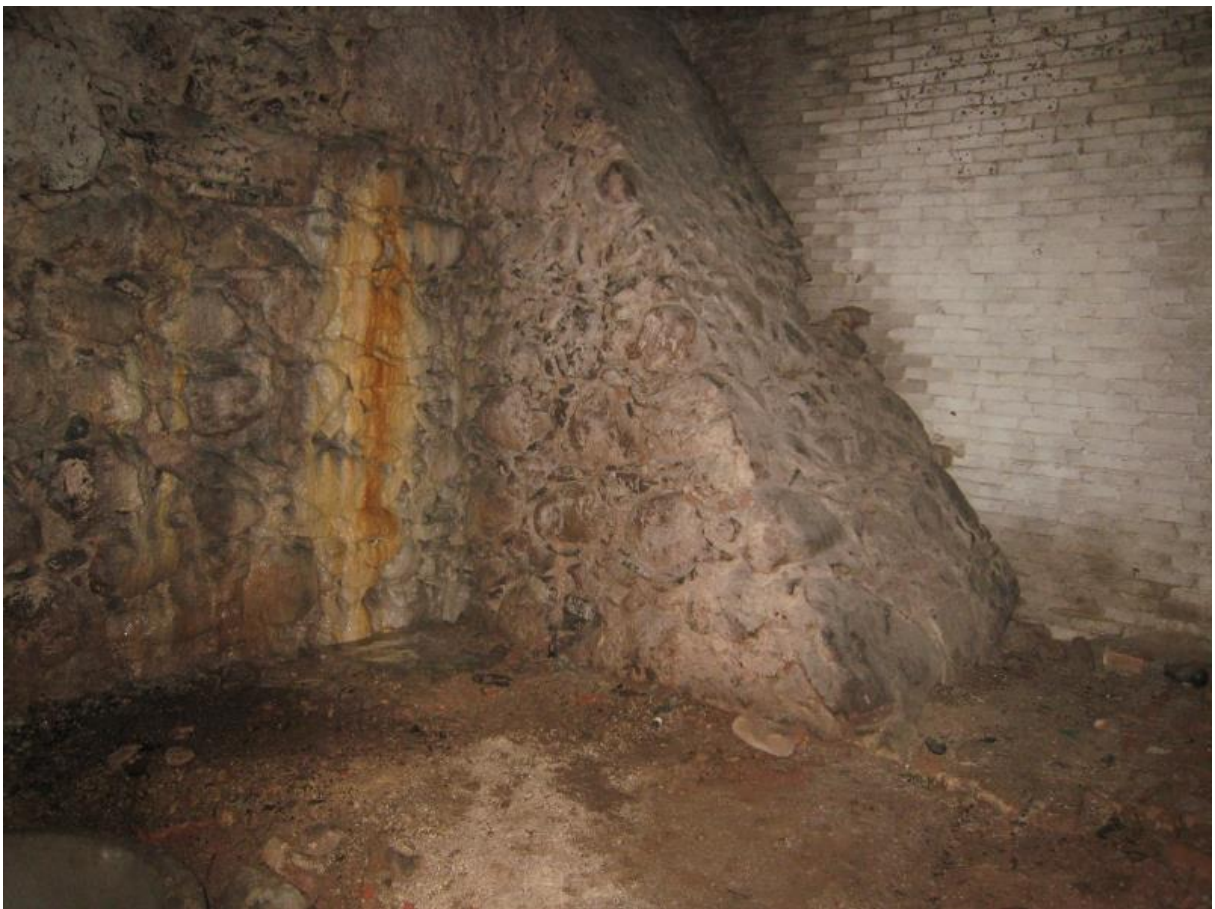
Foto nr.4. Ruum nr. 2, maakividest laotud kontraforss ja silikaattelistest vahesein.

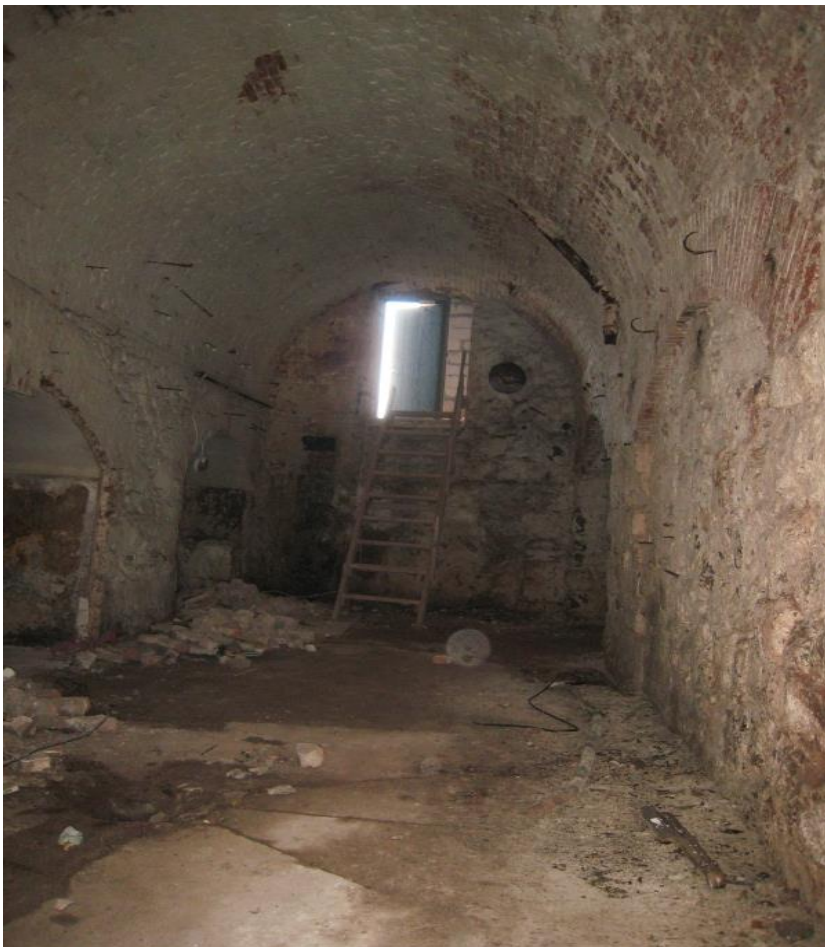
Foto nr. 10 Ruum nr. 1, vaade loode suunas, väiksemaks ehitatud UA 3

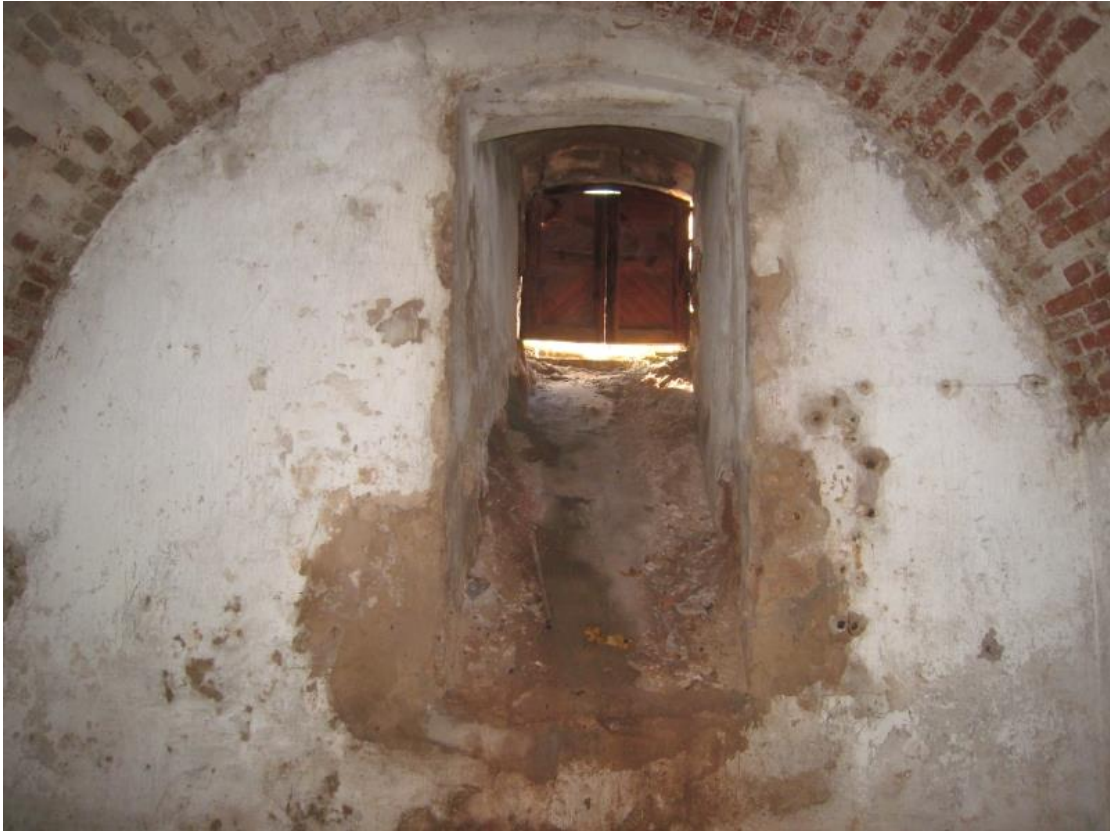
Foto nr. 15 AA1 ruumis nr.7, ava tehti peale 1907. Aastat

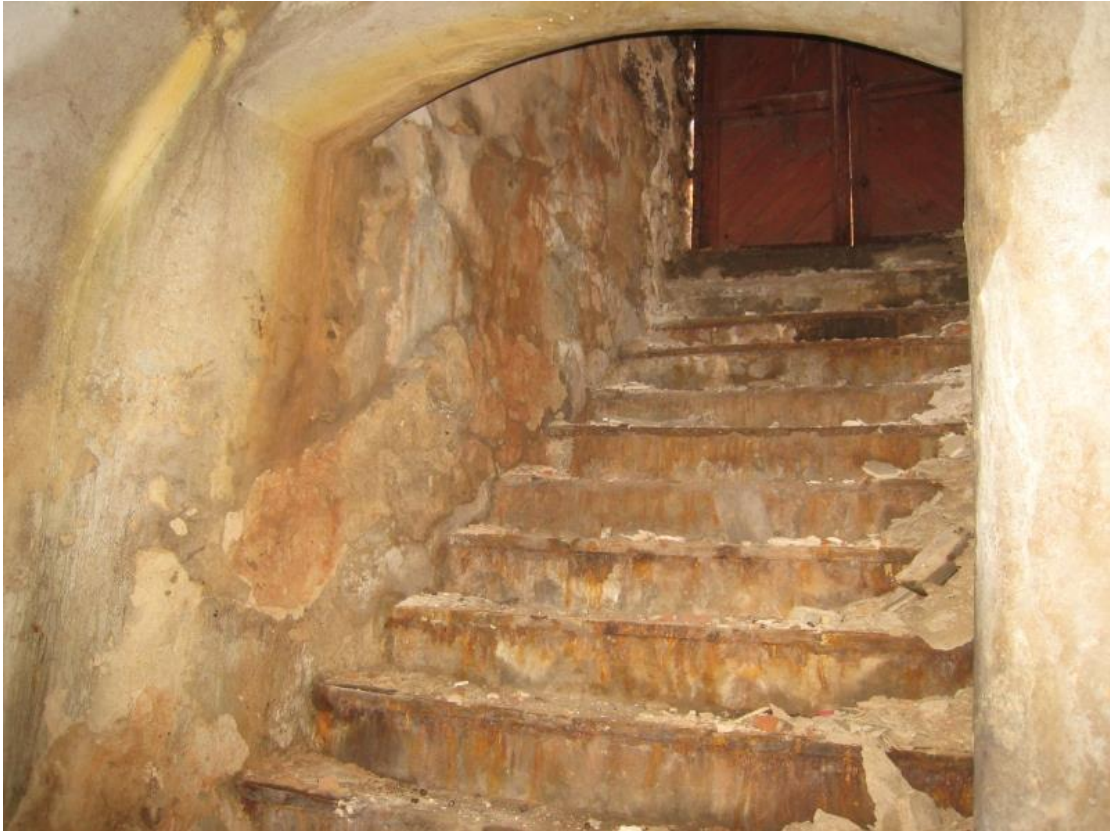
UA1 betoontrepp on kõige paremini säilinud, kuid siiski kasutamiseks kõlbmatu (lisa 3 foto 17). AA1 põrand on kahjustusteta (lisa 3 foto 15). UA2 juures on olemas ajutine puidust trepp (lisa 3 foto 19). AA2 kaldpind on suuremalt osalt kahjustunud ja seda on vahepeal parandatud (lisa 3 foto 20). Kõik kaldpinnad on valatud tsemendiga. UA3 juurest tuleb alla ajutine sirge puittrepp (lisa 3 foto 10).

Foto nr.17 UA1 koos betoontrepiga ruumis nr. 8

UA1 juures lammutati vana trepp ja valati betoonist uus ning kaeti keraamilise plaadiga. UA2 juures vana lagunenuid puittrepp lammutati ja valati samuti betoonist uus ning kaeti keraamilise plaadiga. UA2 on varuväljapääs. UA3 juurde viivad ruumis 1 uued puidust trepid.

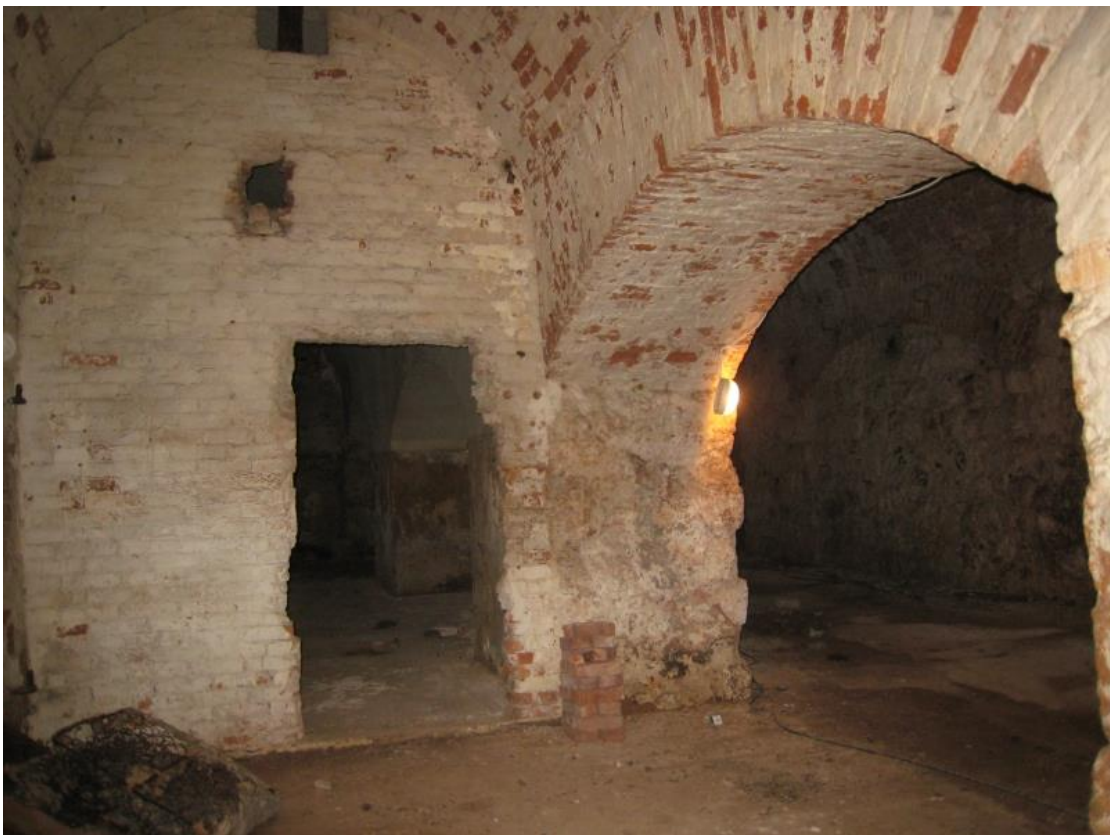
Foto nr. 18 Ruumide 5 ja 4 vaheline tellistest vahesein vaadatuna ruumist 5

Kõik hilisematel aegadel ehitatud vaheseinad lammutati – ruumi 2 ja 3 vaheline silikaatsein, ruumi 4 ja 5 vaheline punastest tellistest vahesein (lisa 4 foto 6), ruumide 1 ja 2 vaheline maakividega kinni laotud kaarsillusega ava (lisa 4 foto 2) ning ruumi 1 ja 6 vaheline punaste tellistega kinnilaotud kaarsillusega ava (lisa 4 foto 1). Nii tekkis keldri uuemas osasse kolm suurt võlvkaartega ruumi. Eelnev ruumijaotus siiski säilis, ainult muudetud kujul. Ruum 2 ehitati väiksemaks, sest uus vahesein toodi teisele poole maakivist kontraforssi nii, et kontraforss jäi nüüd ruumi 3. Ruumi 1 loodepoolsesse otsa UA3 juurde tehti rõdu koos kahe kaartrepiga, mis lahendas ühtlasi avariiväljapääsude küsimuse. Selleks oli uuesti vaja kinni ehitada kaks kaarsillusega ava ruumide 1 ja 2 vahel ning ruumide 1 ja 4 vahel. Ruumide 4 ja 5 vaheline uus vahesein toodi UA2 uksekäigust loode poole ja ruumist 4 sai tehnoruum. Seinad ja postid puhastati vesi-liiva pritsiga. Eelnevalt eemaldati tsementkrohv. Selline pritsivorm valiti proovimise teel, sest katsetati erinevaid pritsiga puhastamise vorme, kuna pindade mahud olid väga suured. Surveveega ja soodaga ei saavutatud

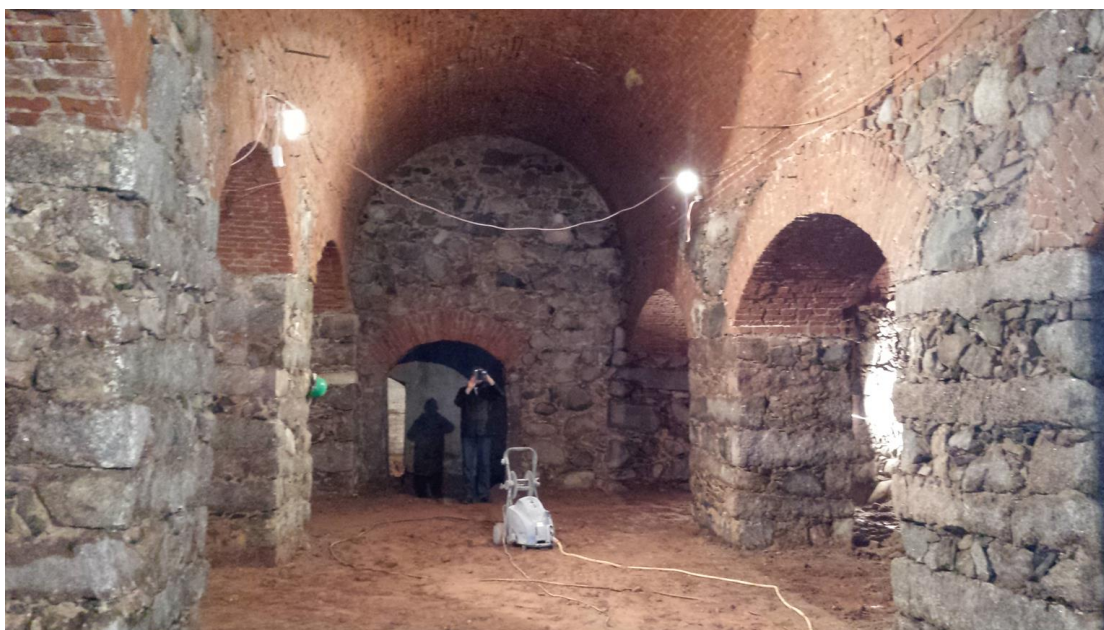
Foto nr. 1 Vaade ruumi nr. 1 Puhastatud seinad ja avatud kinnimüüritud uks. Laest on eemaldatud kanalisatsiooni toru.

soovitud tulemust ja ainult liivapritts lõhkus liialt pindu. Liiva-vee segu oli hea, sest vesi teeb liivatera pehmeks, mis võttis ära pindade liigse purustamise (lisa 4 foto 1, 2, 8, 9). Betoneeritud osad säilisid, väikseid auke ei parandatud ja seined lihtsalt värviti silikaatvärvidega üle. Maakiviseinad ja postid vuugiti lubimördiga. Uued vaheseinad kaeti lubikrohviga ja värviti (lisa 4 foto 10). Ruumides 6, 7 ja 8 puhastati seinad samuti vesi-liiva pritsiga ja hiljem värviti silikaatvärvidega (lisa 4 foto 3).

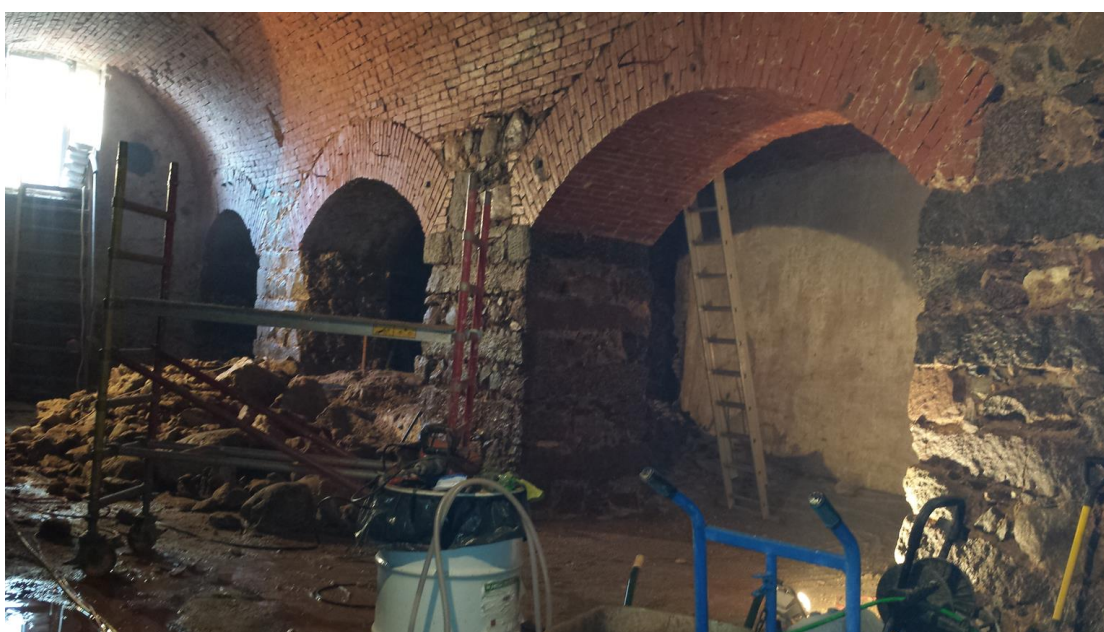
Foto nr. 2 Puhastatud maakividega kinnilaotud ava ruumide nr. 1, 2 ja 3 vahel

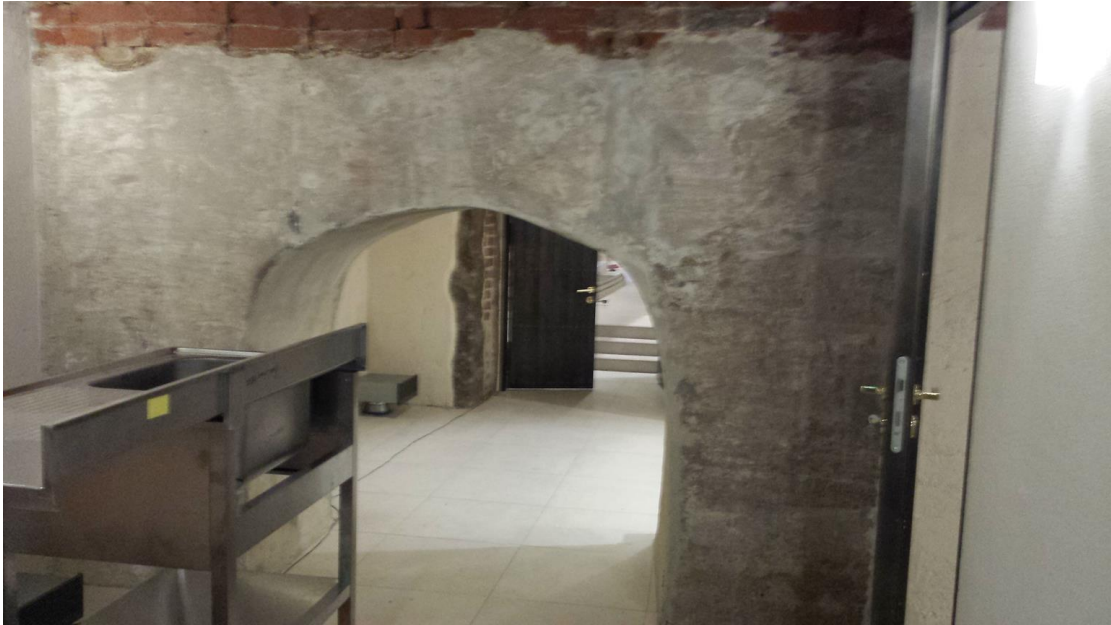
Foto 3. Värvimata koht seinas, mis jäi viimistlemata ruumis 7.

Kõikides ruumides jäeti betoonseintele viimistlemata näidisala eksponeerimiseks (lisa 4 foto 3). Seda nõudis muinsuskaitse järelvalve, kuigi seda ei olnud muinsuskaitse tingimustes nõudeks kirjutatud.

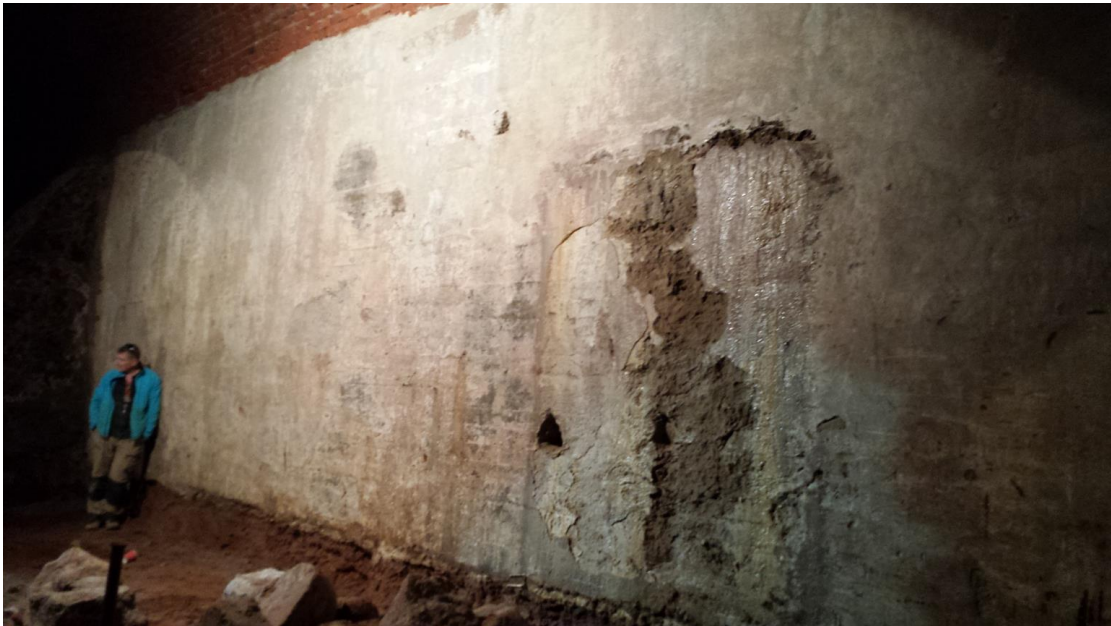
Seinte juures oli kõige suuremaks probleemiks niiskus. Vaatamata sellele, et objektil töötas pidevalt neli niiskusimurit, olid paljud seined pidevalt lausmärjad. Osades kohtades tuli krohvida otse märjale seinale, mis tagas kohe selle, et krohv seal kaua ei püsi ja garantii käigus tuleb uuesti krohvida. Niiskuskindel krohv oli samuti ajutine lahendus, vesi jooksis endiselt krohvi alla, kuigi esialgu jäi krohv püsima. Alles peale objekti valmimist hakati otsima põhjuseid, miks vesi nii suurel hulgal hoonesse tungib. Nüüdseks on niiskusprobleemid lahendatud ja garantiitööde käigus saab kõik krohviparandused uuesti teha.

Foto 4. Koht betoonist seinas, kust vesi läbi tungib, ruumis 3.

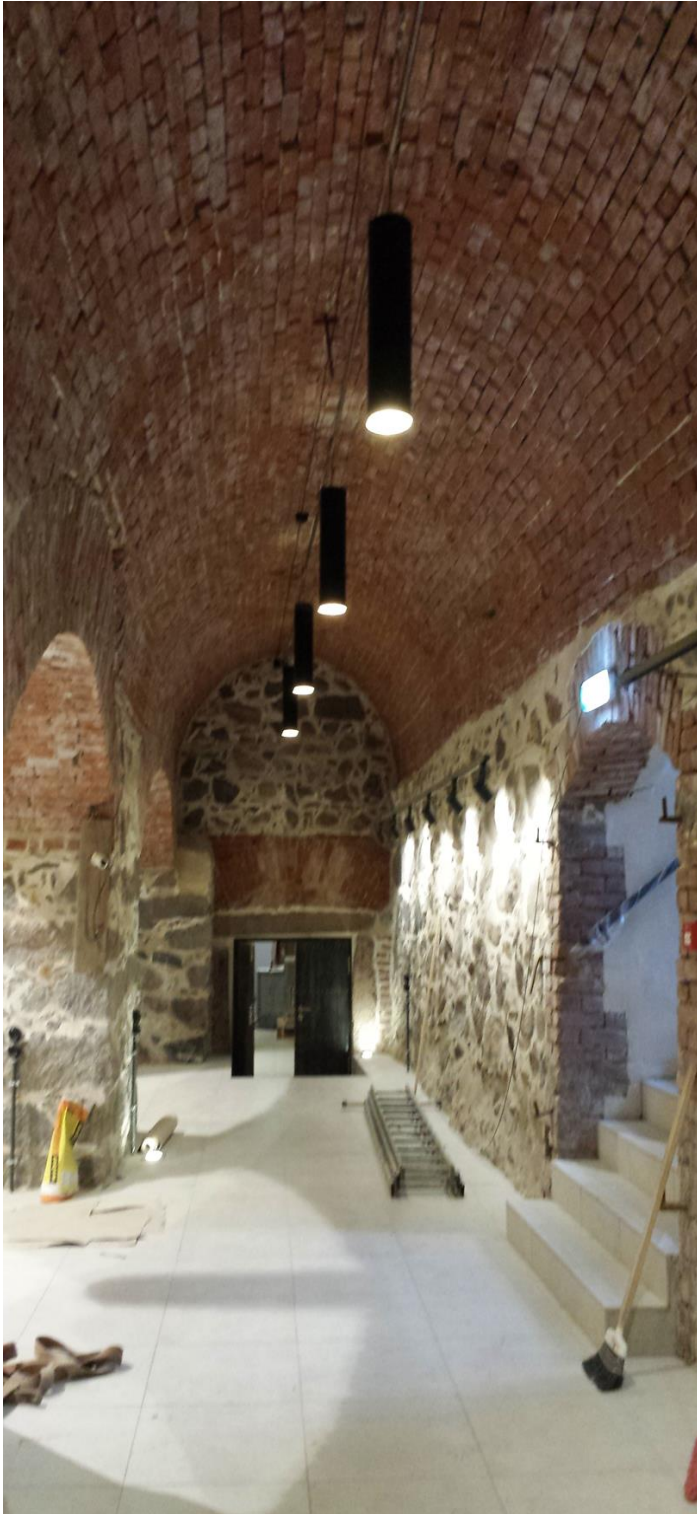
Foto 6. Valmis ruum 5.

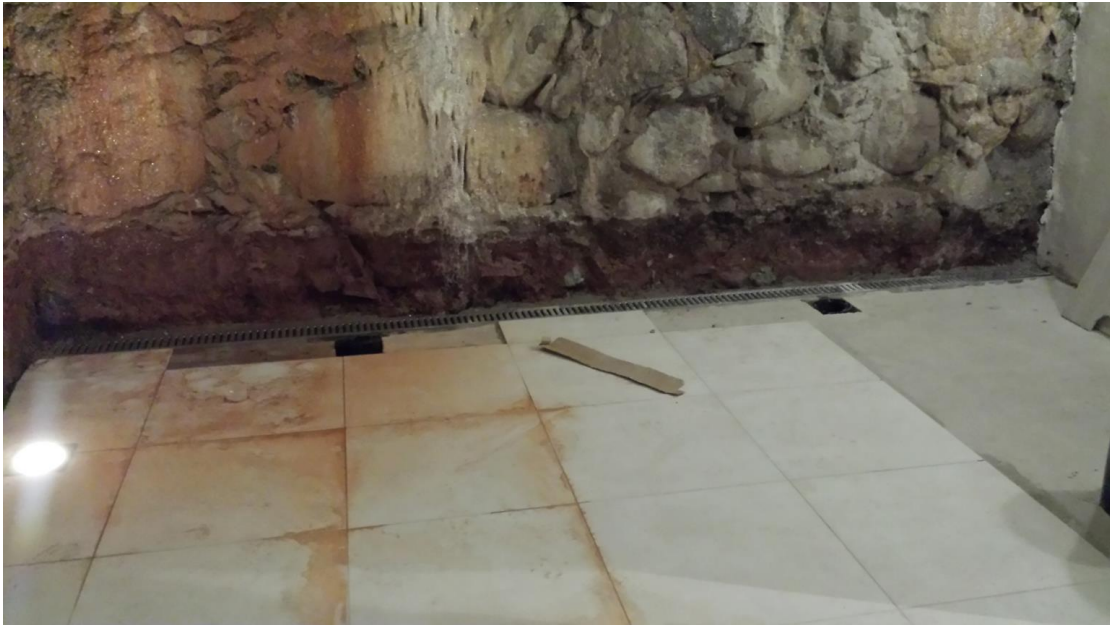
Foto nr. 7 Kaevu asukoht, tasandatud põrand ruumis 2.

Ruumis 2 jäeti kalju poolne maakividest sein, kus olid stalaktiidid, töötlemata, sest sooviti säilitada stalaktiite ja selles seinas voolab vesi siiani (lisa 4 foto 7).

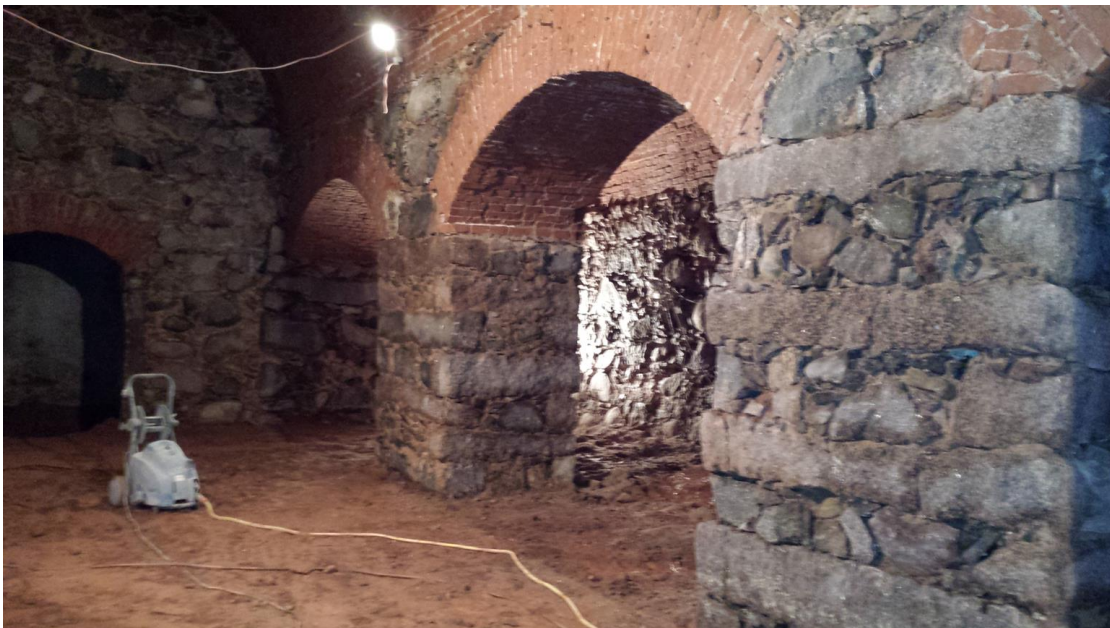
Foto nr.8 Puhastatud laed ja seinad ruumis 1.

Laed puhastati samamoodi nagu seinadki – vesi-liiva pritsiga (lisa 4 foto 1, 2, 6, 8, 9). Muinsuskaitse poolt oli ette nähtud lagede krohvimine. Sellest loobuti ja taheti kõikide lagede vuukimist tellija soovil, kuid arhitekti soovitusel jäidki lihtsalt puhastatud laed. Lagedes parandati kõik suured augud, mis oli tekitatud igasuguste torude läbitoomistega lagedest ja samuti suleti kõik ventilatsiooniavad.

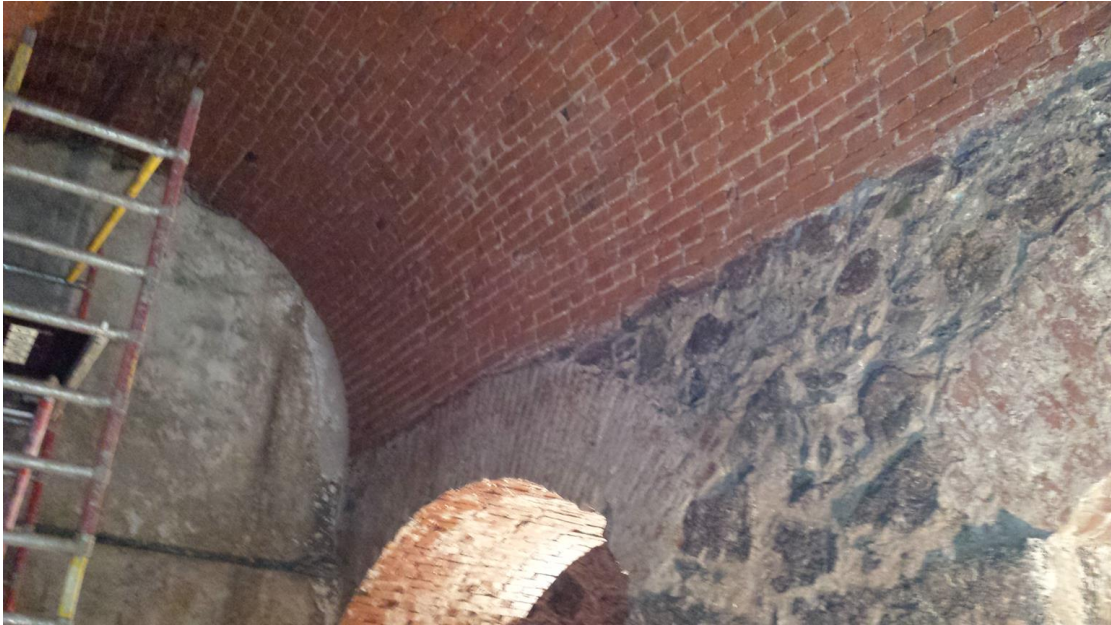
Foto nr. 9 Pritsitud laed ja seined ruum 3

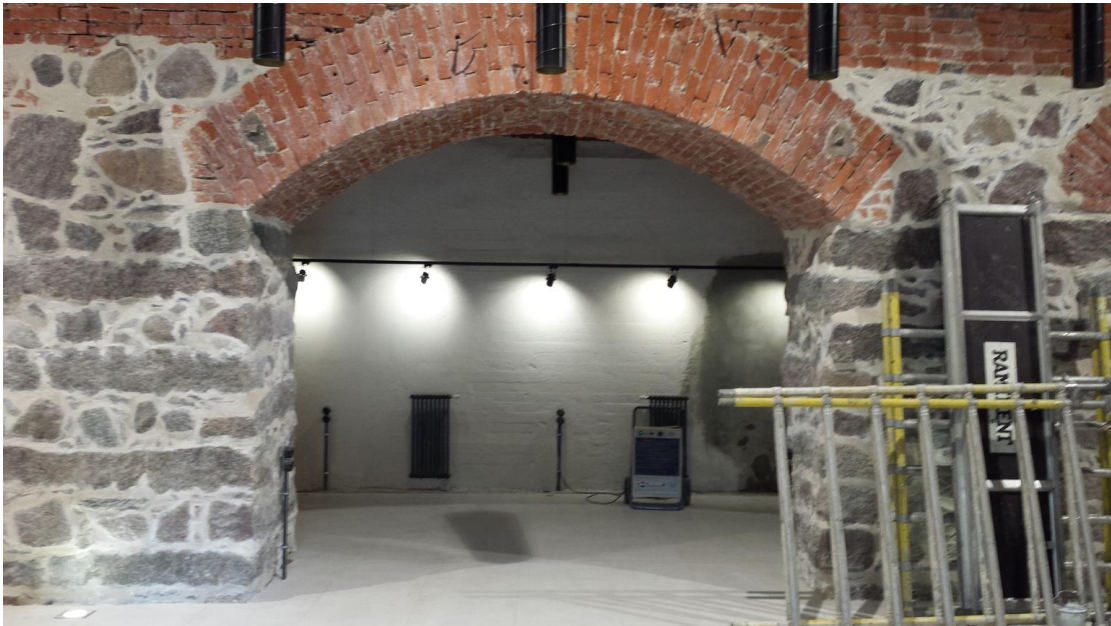
Foto nr. 10 Viimistletud seinad ruumis 3, vaade ruumist 1. Vee väljatuleku kohta pole.

Ruumis 3 tehti tehti kalju poolses betoonseinas vee läbitungimise kohtades parandusi niiskuskindla tsementkrohviga (lisa 4 foto 10).
