HENRI HUBERG

**Paemetsa-Joosepi talu ning selle rehielamu kujunemine, elamu tehniline seisundi
hindamine ja ettepanekud remont-restaureerimistöödeks**

Talu aadress: Paemetsa-Joosepi talu, Aasumetsa küla, Vihula vald, Lääne-Virumaa

Arhitektuuri konserveerimise ja restaureerimise täiendkoolituskursuse lõputöö

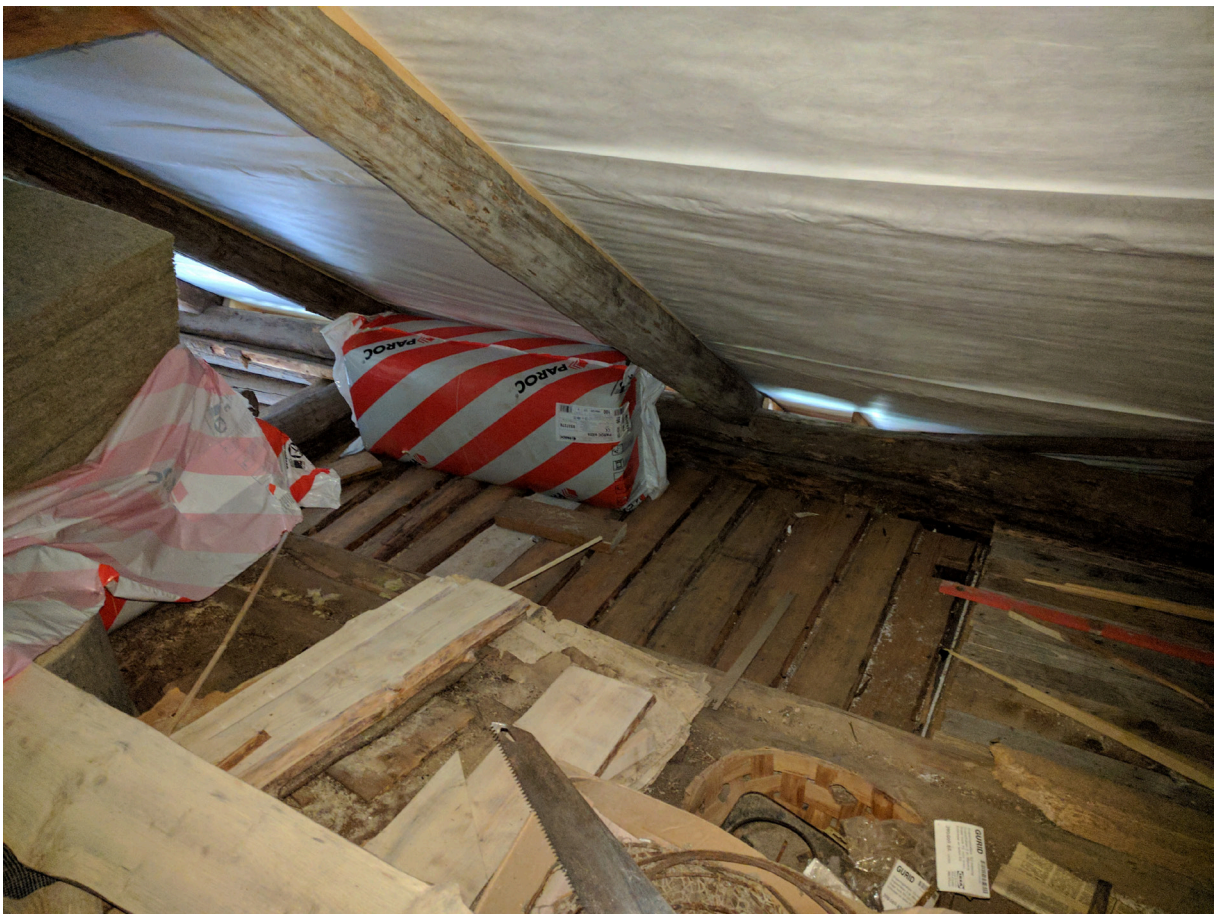
Vahelagi oli kunagise sahvri kohalt pehkinud. Põhjuseks on kunagine katuse läbijooks. Vahelae korrastamine on pooleli. Ülejäänud vahelagi on heas seisukorras.

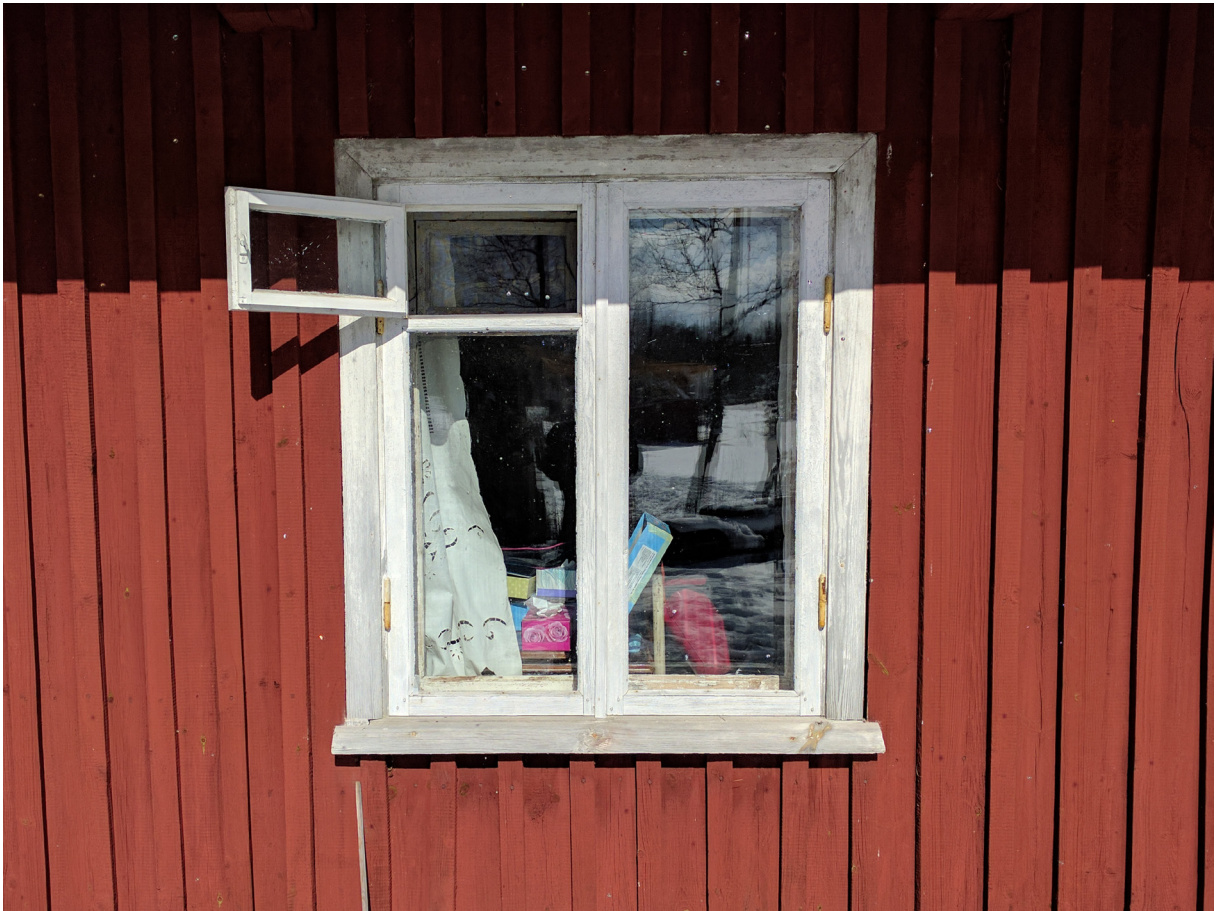
Uksed ning aknad on heas seisukorras ning vajavad vaid uuesti värvimist. Lahtine värv tuleb

eemaldada ja värvida ukseid ning aknad uuesti linaõlivärviga. Lahtised liistud tuleb kinnitada uuesti ning vajadusel asendada.

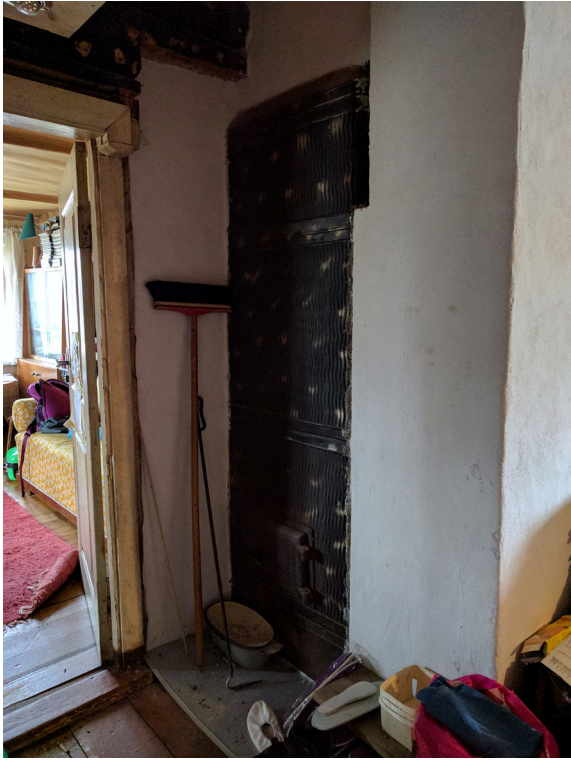
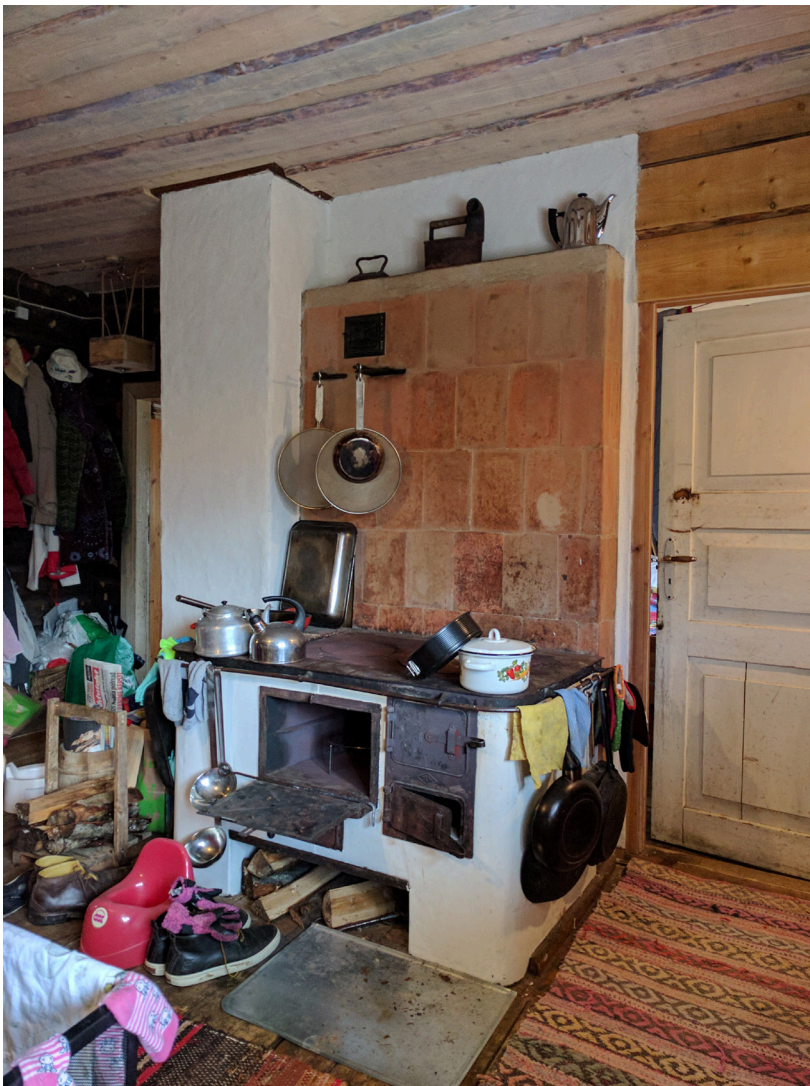
Elamus on ühelõõriline silikaattelistest korsten, plekkahi ning pliit. Pliit on plekk-kesta sees ning soemüür on laotud lihtpottidest. Korsten on heas seisukorras, krohvitud lubikrohviga ning korstnapits on uuesti laotud punastest AS Wienebergeri käsivorm tellistest. Ahju kolle on ära põlenud ning ahi tuleb teha uus. Uus ahi võib olla samasugune, tagasihoidlik plekkahi. Kunagist reheahju taastada ei ole mõtet. Pliidi kolle vajab remonti ning praeahi vahetamist.

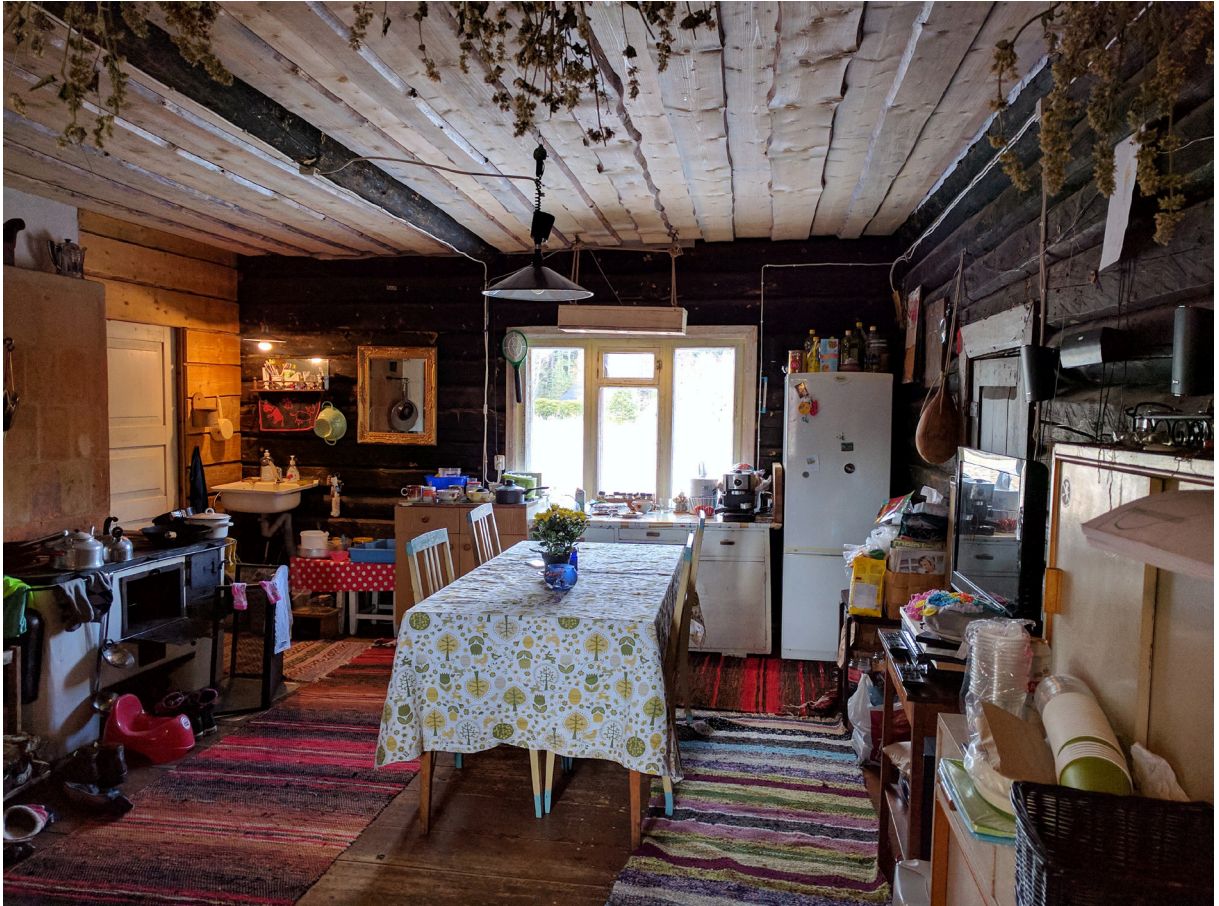
Köögis (kunagises rehetoes) on palkseinad papi alt välja puhastatud ning lagi kaetud servamata laudadega. Lauad võib üle värvida näiteks liimvärviga, mis annab mati pinna. Toon võiks olla hele. Laelaudade katmiseks võib kasutada ka lubipiima. Seinad on reheahju suitsust tumedad ning neid täiendavalt töödelda ei ole vaja.

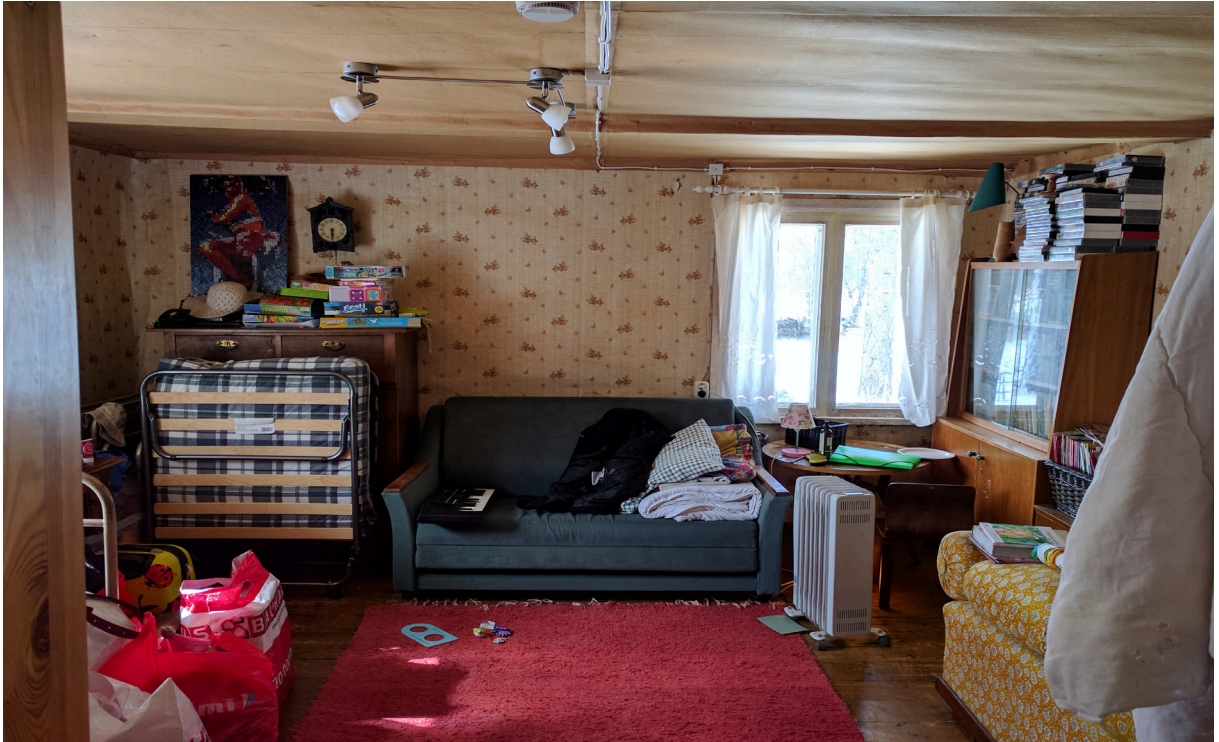
Tubades on laes ning seintes kartongpapp, mis on osaliselt aluspinna küljest lahti. Tubades ei ole sobilik palkseinu välja puhastada, vaid pigem asendada kartong pingupapiga ning seinad uuesti tapetiseerida. Lakke sobiks panna profillauad. Lauad võib värvida mati pinna saavutamiseks liimvärviga või poolläikiva pinna saavutamiseks vastava linaõlivärviga. Sobilik toon on valge.
