## **KUNDRO-ALTPERE TALUKOMPLEKSI TEHNILISE SEISUKORRA HINNANG**

Audevälja küla, Padise vald, Harju maakond

2016/2017 õppeaasta  
Arhitektuuri konserveerimise ja restaureerimise täiendkoolituskursuse lõputöö

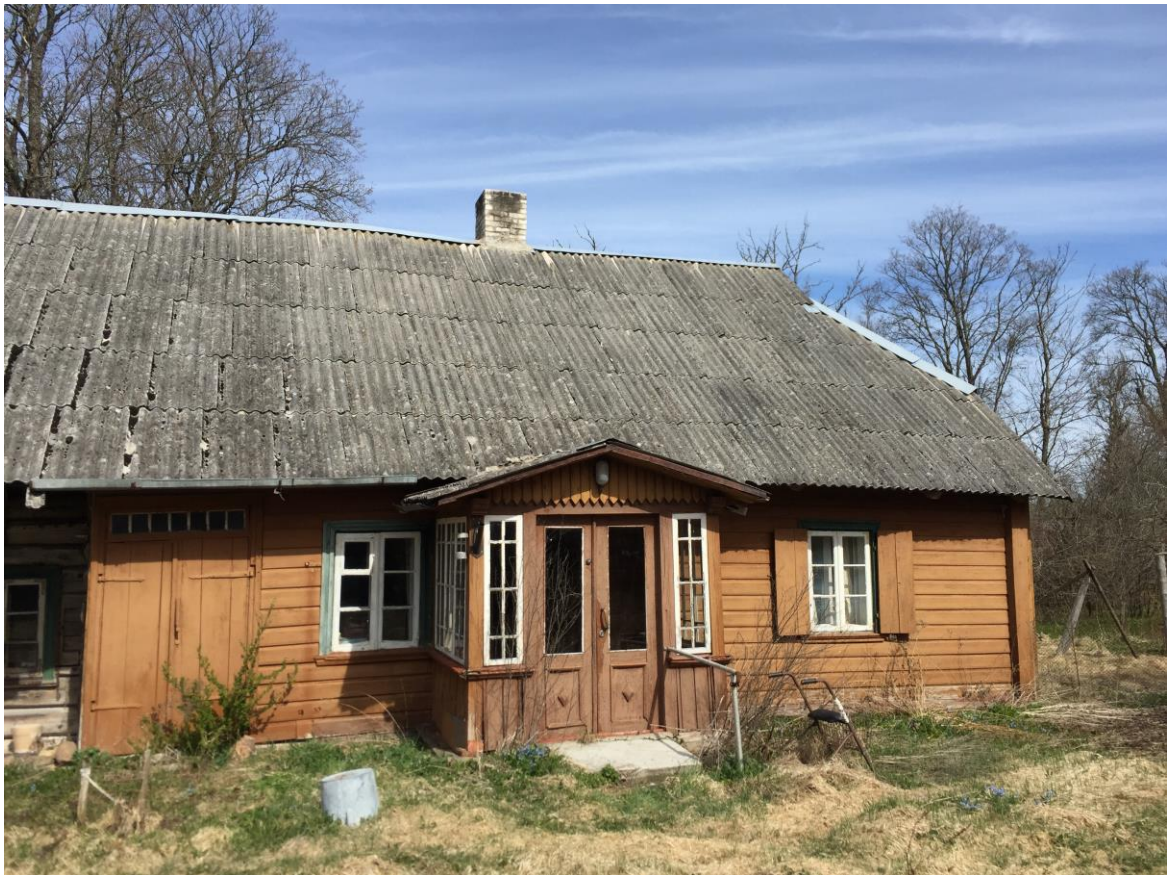
20. Vaade fassaadile lõunast

Kambrite ja köögiosa fassaad, k.a eeskoda, on kaetud laia laudisega (ill 20).

Eeskonda on eeldatavasti hiljem juurde ehitatud. Tundub, et algselt oli rehetuppa sissepääs lahendatud hoopis vasakpoolsest kahepoolsega uksest (ill 20). Hiljem on eeskoja funktsioon viidud paremale poole ja ehitatud veidi avaramana. Hoone nurgad on viimistletud vertikaalsest laudisest ja rõhutatuna ülejäänud fassaadi suhtes. Fassaadilaudis on hästi säilinud, aga vajaks puhastamist ja täiendavat värvimist, et tagada laudise pikaaegne säilimine. Tähelepanu tuleks pöörata fassaadi ja katuse ülemineku kohale, kus üleminekud tuleks vormistada kuni katuse kandjateni välja – kohati jääb mulje, nagu fassaadi ülemine laud oleks jäänud paigaldamata. Ida poolisel fassaadil vajaks vahetamist veenina laud ja alumised 2 fassaadilauda, mis on saanud tugevaid niiskuskahjustusi (ill 21). Fassaadilaudade eemaldamisel tuleks kontrollida ka alumiste palkide seisukorda, kuna nii fassaadilaudade kui ka kambrite tapeetide järgi võib eeldada, et alumised palgid on saanud niiskuskahjustusi ja tuleks kas täiendavalt töödelda või isegi vahetada.

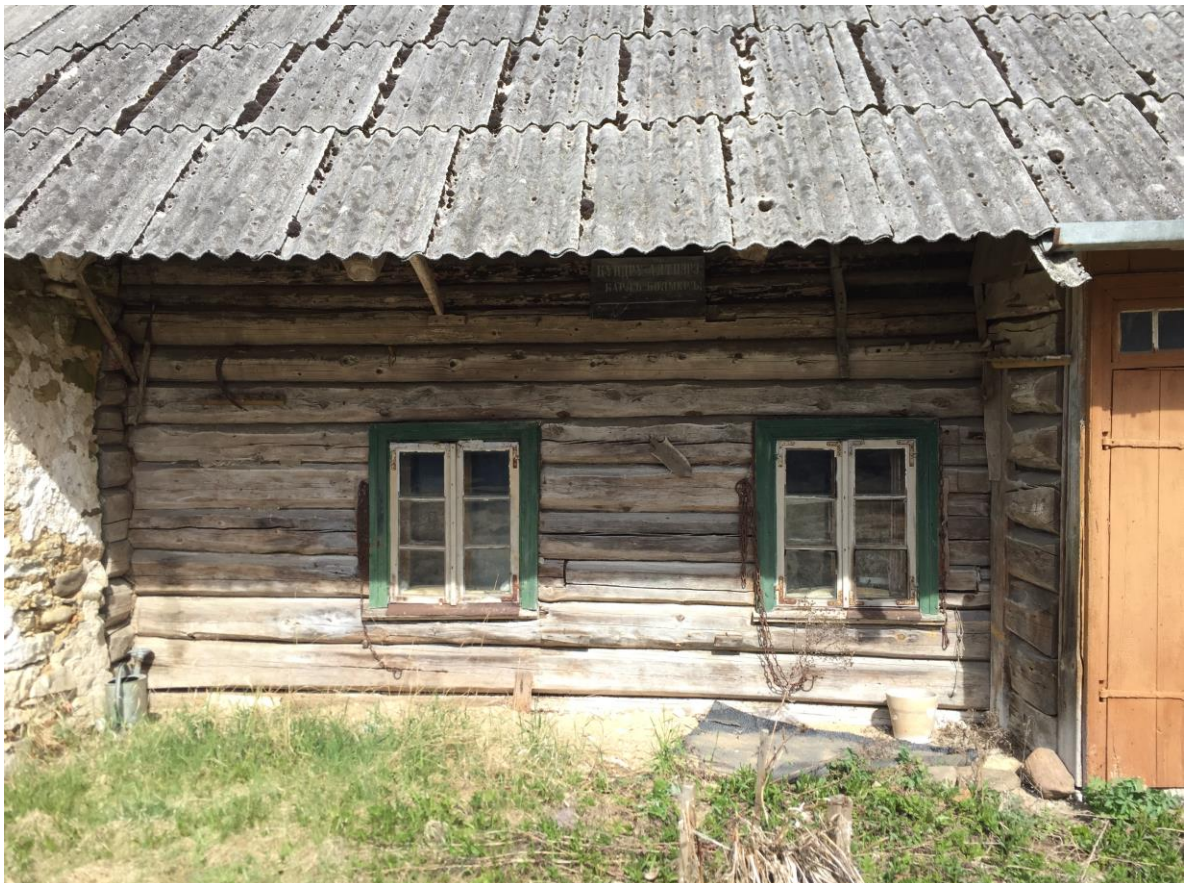
26. Vaade rehetoa fassaadile

Rehetoa välisfassaad (ill 26) on ülejäänud hoone suhtes ca 1m tagasiastega. Fassaad on ca 3-3,5m kõrge, millest alumine pool on ehitatud suure läbimõõduga tahutud palkidest ja ülemine osa väiksema läbimõõduga tahumata ümarpalkidest. Palkide ühendamiseks on kasutatud järskühendust.

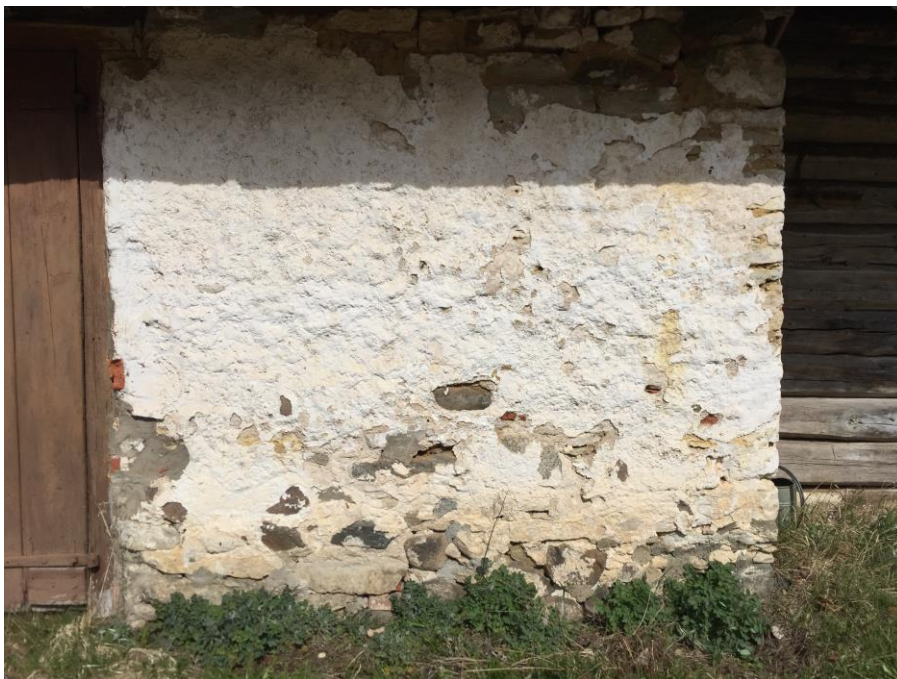
27.Vaade lõunast suure rehealuse fassaadile

Suure rehealuse vundament läheb sujuvalt üle fassaadiks (ill 27) ehk on terves kõrguses laotud peamiselt paekividest ja maakividest, aga kohati on kivivaliku hulka sattunud ka erinevaid telliseid. Võimalik, et viimased on sinna sattunud hilisemate parandustööde käigus. Algselt on sein ladumisel sideainena kasutatud lubimörti, hilisemad parandused on tehtud tsementmördiga. Mingil hetkel on fassaadi krohvitud lubikrohviga, kasutades selleks kindakrohvi tehnikat. Aastatega on lubikrohv seinapinnalt irdunud, kohati täiesti maha kukkunud. Soovituslik oleks sein pinnad lahtisest krohvist puhastada, pae- ja maakivi tühjaks vajunud vuugid täita lubimördiga ja hiljem fassaad uuesti krohvida lubikrohviga.

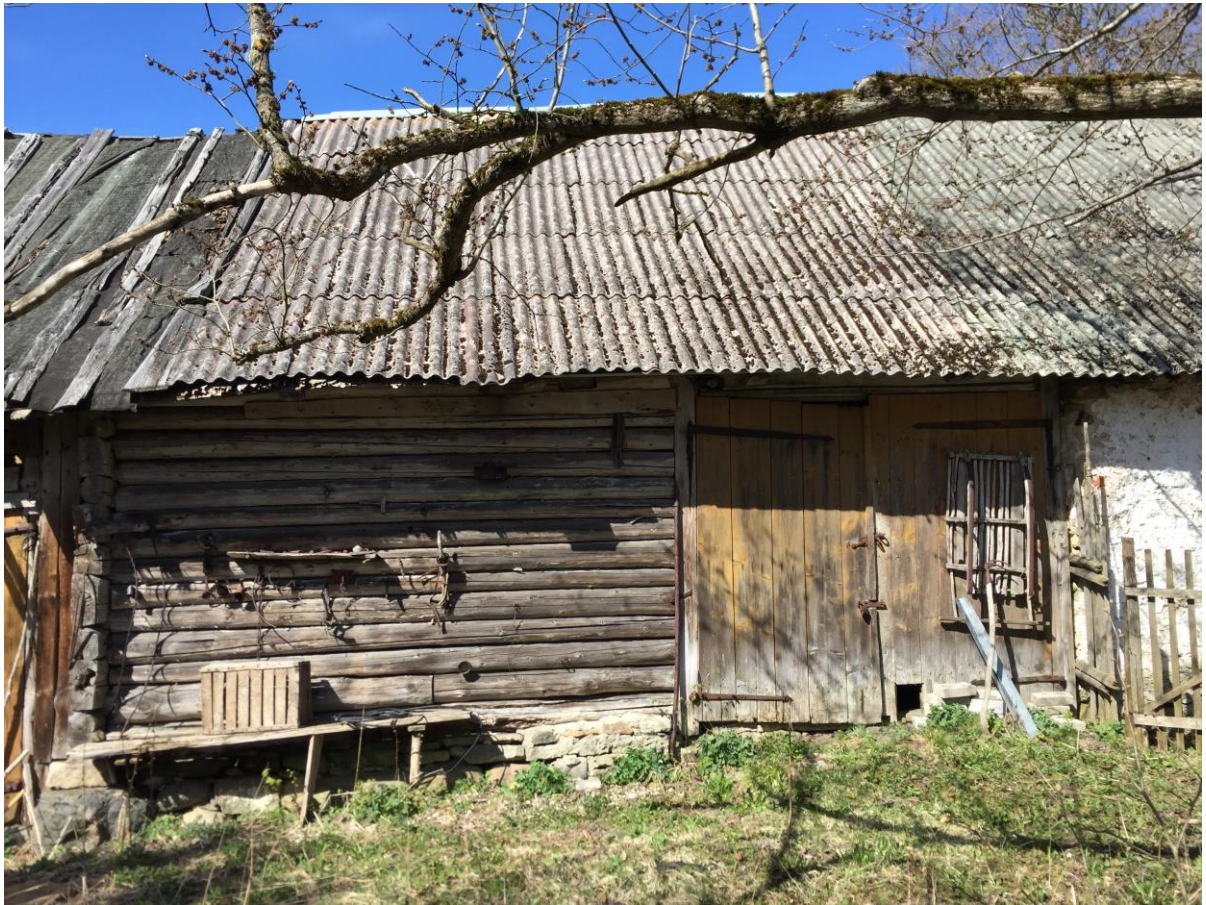
28. Väikese rehealuse fassaad

Väikese rehealuse fassaadiosa (ill 28) on ehitatud tahumata ümarpalgist – alumine seiniosa jämedama läbimõõduga palkidest ja ülemine seiniosa väiksema läbimõõduga palkidest. Väikese rehealuse vasakpoolne otsasein, mis külgnab laudaga, on aga ehitatud tahutud palkidest. Kaks palkseina on seotud omavahel rist- ehk järskühendusega. Palgid on kohati vahedega, mis tagab rehealuses vajaliku õhuliikumise. Pakidest fassaad on hästi säilinud, aga alumine palkirida, mis toetub vundamendile, on pehkinud ja tuleks asendada. Soovituslik oleks fassaad pikema säilimise eesmärgil töödelda tõrvaga.

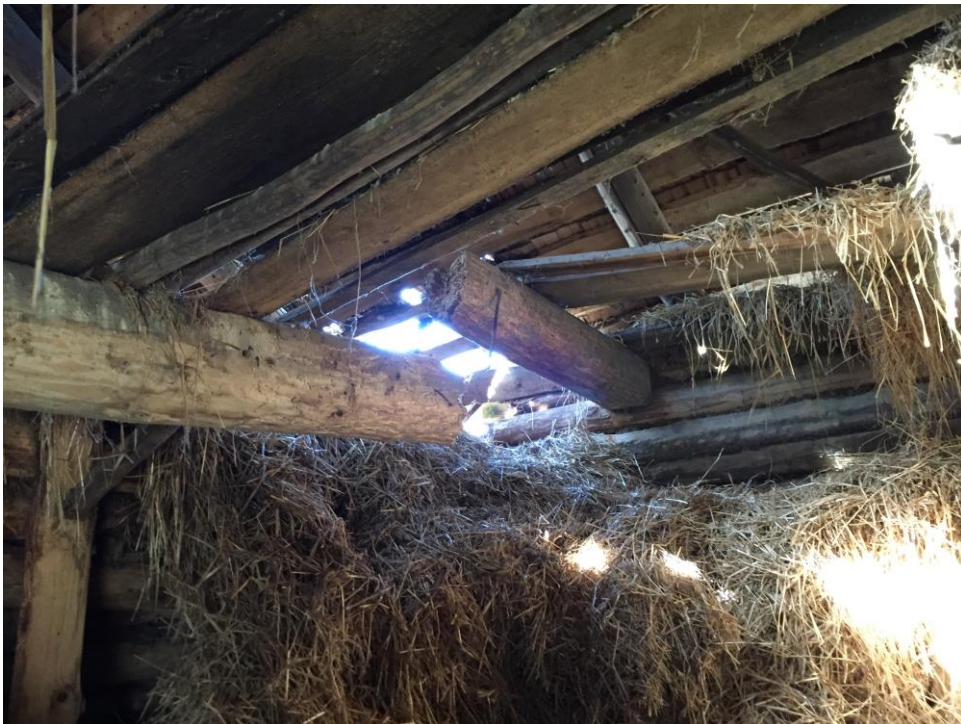
Kui fassaadi osas võime näha erinevat materjalikasutust, siis katus on visuaalselt terviklikum, v.a lauda osa, mis on lahendatud erinevalt ülejäänud katusest. Lauda osa katusekatteks on tõrvapapp. Lauda katus on väga halvas seisukorras ja on varisemisohtlik. Naabritelt saadud info kohaselt on hoone katus mitmel korral tormiga kannatada saanud ja osaliselt ka uuesti üles ehitatud. Kindlasti on katusekate vahetatud rehetoa osas, millele viitab asjaolu, et kui ülejäänud hoones on eterniidi all laastudest katus mingil kujul säilinud, siis rehetoa kohal laastudest mingit märki enam ei ole. Lisaks lauda katuse varisemisohtlikkusele on kriitiline ka väikese rehealuse purunenud aamtala (ill 34), mis tundub, et on purunenud, seejärel metallist klambritega uuesti parandatud, mis aga uuesti järgi on andnud.

34.Väikese rehealuse purunenud aamtala

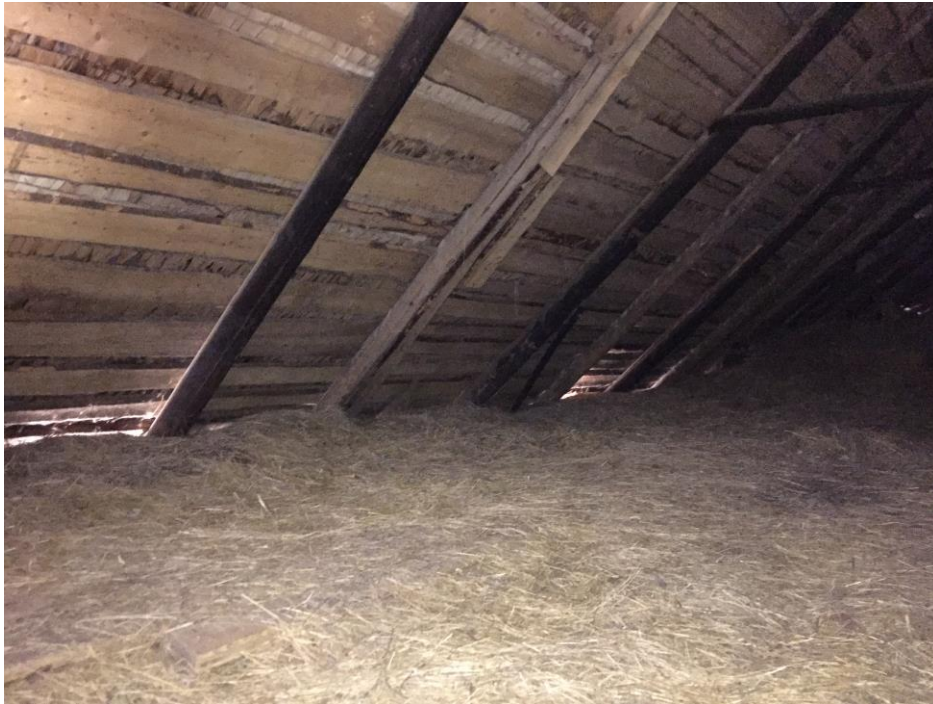
Suures osas tundub hoone katusekandjate olukord olema hea, aga leidsin vähemalt ühe sarika, mida on laudade abiga tugevdatud (ill 35) ning mis pikemas perspektiivis vajaks asendamist.

35.Laudadega tugevdatud sarikas

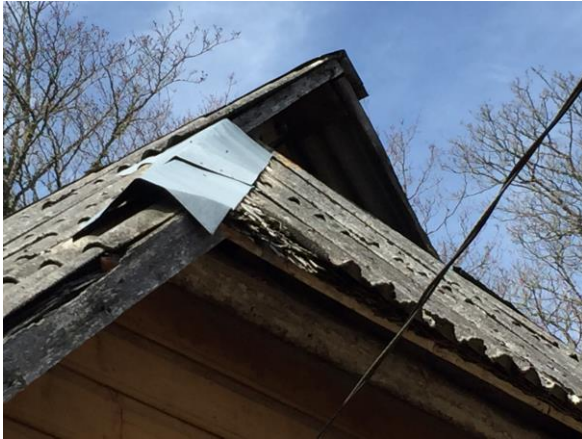
38.Nurgaplekk ja pehkinud puit

Lisaks tuleks eemaldada läbi katuse või katuse vahetus läheduses kasvavad puuoksad lauda kõrval (ill 29) ja kärpida ka teiste suurte puude oksti hoone vahetus läheduses. Korrastada tuleks viilupealne katteplekk ja kontrollida selle kinnitamine, kuna see on osaliselt lahti tulnud (ill 30 ja ill 36). Samuti tuleks tähelepanu pöörata erinevatele servasõlmedele ja lisaks viilu katteplekile veel ka muudele plekiliite kohtadele, et minimaliseerida läbijooksude võimalus. Plekkide ja liidete korrastamisel tuleks asendada ka pehkinud puit (ill 38, ill 39 ja ill 40).

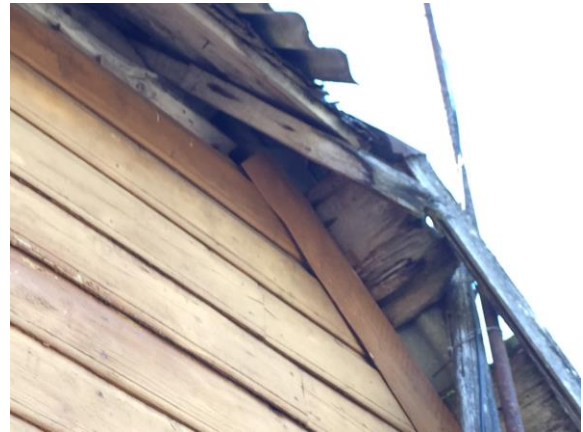
39. Tihendamist vajav antennimasti läbiviik katusest

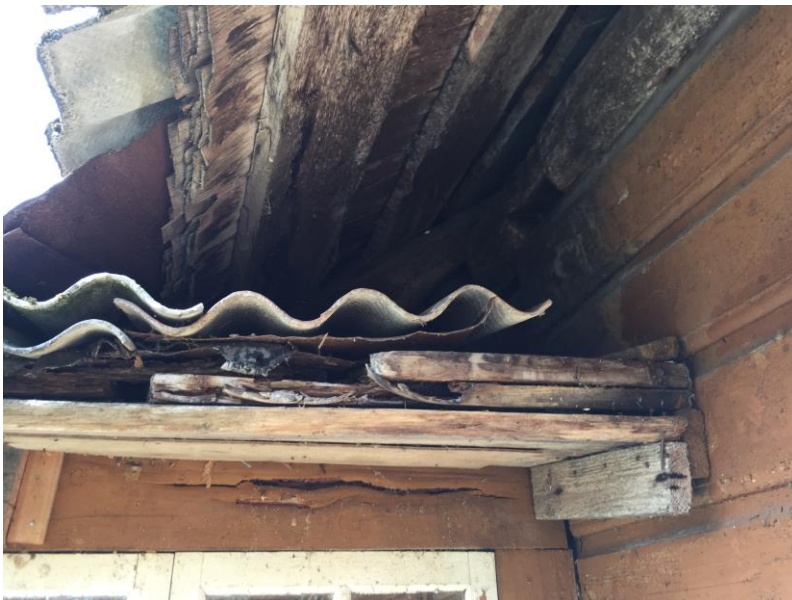
40.Eeskoja katuse liitumine ülejäänud hoonega

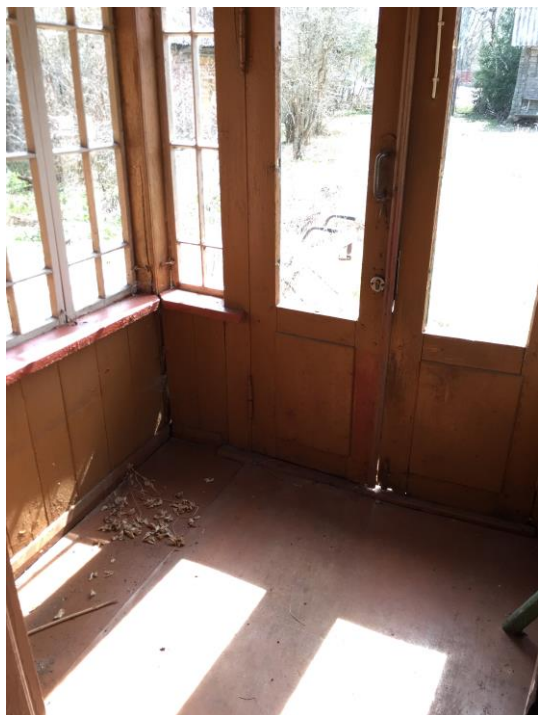
41.Eeskoda

Rehielamusse sissepääs (kööki ja kambritesse) toimub läbi eeskoja (ill 41). Jääb mulje, et see on rajatud hiljem, kuna algne sissepääs on olnud otse rehetuppa (ill 42). Eeskoda on suurte akendega, kokku kaheksa erimõõdulise ruuduga ja laineklaasiga. Põrand on kaetud vineeriga ja alumised kandvad konstruktsiooni kihid ei ole tuvastatavad. Hoone poolset seina katab horisontaalne fassaadilaudis, akende alused osad on kaetud vertikaalse laudisega - sama fassaadilaud, mis kambrite osa fassaadil. Kogu eeskoda on viimistletud fassaadiga sama tooni. Pääs eeskotta toimub läbi kahepoolsete klaasitud uste, mis on alumises osas saanud niiskuskahjustusi ja ei sulgu korralikult. Eeskoja seinad, aknad ja ukseks tuleks puhastada lahtisest värvist ning värvida uuesti, vajadusel tuleks pehkinud kohad plommimise teel asendada. Akende klaasid võiks parema tulemuse säilimise eesmärgil kinnitada liistude asemel kitiga. Aknad puhastada ja värvida linaõlivärviga.

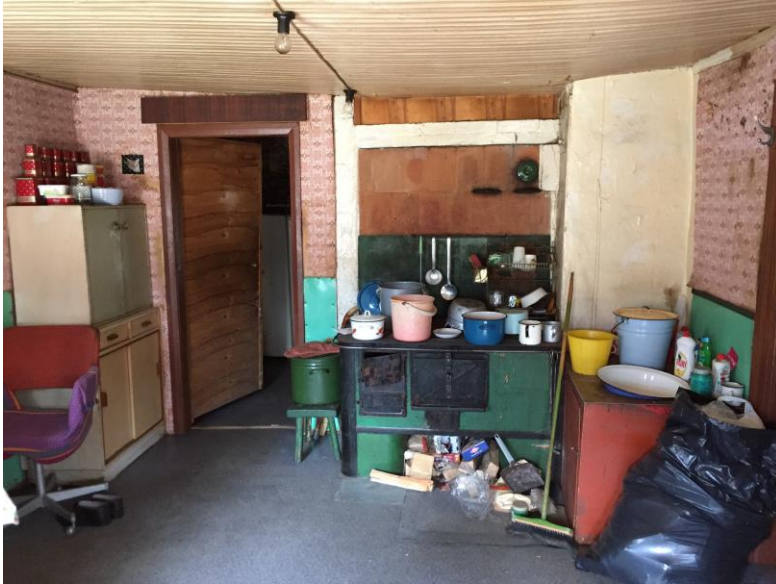
Kööki pääseb otse eeskojast (ill 43). Köögist on pääs peremehe kambrisse, rehetuppa ja suurde kambrisse. Köögi põrand on hilisemas faasis kaetud PVC-tüüpi kattega. Köögis on söögitegemiseks pliit koos sooja müüri, viimast on kasutatud osaliselt peremehe kambri kütmiseks. Laed on kaetud kitsa 5-soonelise puitlaudisega ja värvitud õlivärviga. Laed on

visuaalselt läbi vajunud nii kortsna joonel kui ka niiskuskahjustused on näha nõudepesukausi kohale jääval alal. Lae kõrgus põrandast on ca 2,2m. Läbivajumine viitab korstna ja katuse ühenduse läbisadamisele, mis tuleks täiendavalt kontrollida ja vajadusel tihendada.

43. Vaade kööki eeskoja uksest

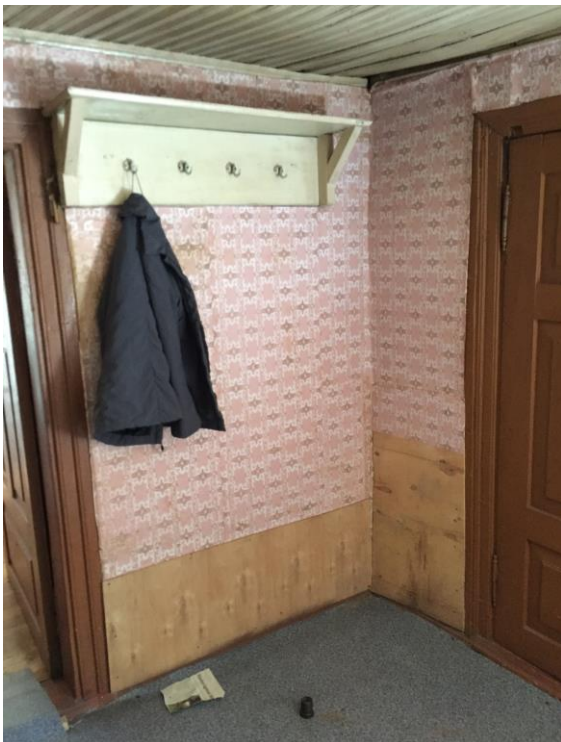
Seinad on tapetseeritud, aga seinte alumised osad on täiendavalt kaetud vineeriga (ill 44), kuna konstruktsioonidesse tõusnud kapillaarne niiskus on tapeedi seina küljest lahti löönud.

44. Tapetseeritud köögi seinad, mille alumised seinaosad on kaetud vineertahvlitega

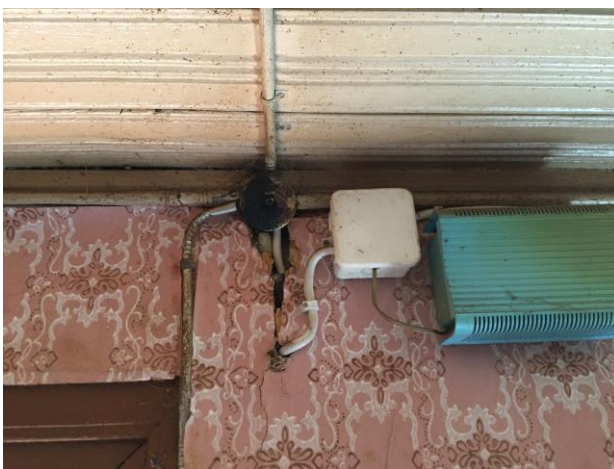
Nii nagu aastate jooksul on uuendatud siseviimistlust, on uuendatud ka elektrisüsteeme, samas pole vanasid kaableid demonteeritud ja need on osaliselt kasutusel veel ka tänaseni (ill 47 ja ill 48). Soovituslik oleks terve hoone elektrisüsteem ohutuse tagamiseks üle kontrollida ja viia vastavusse tänapäevaste nõutega, et tagada hoones viibivate inimeste ohutus.

47. Uus ja vana kaabeldus köögi seinal

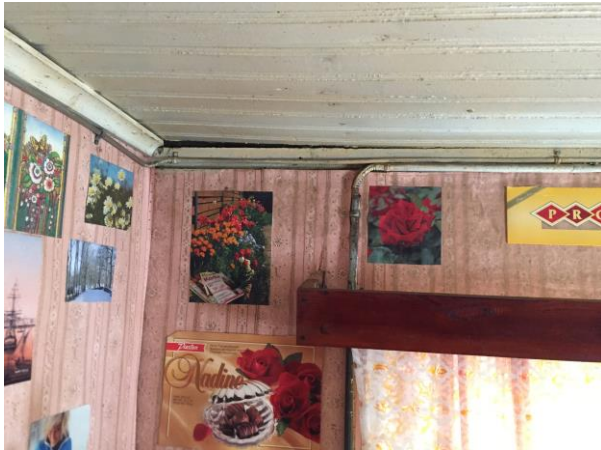
Põrandate osas tuvastasin ka vajumisi. Nimelt on põrand tugevalt vajunud hoone suure kambri välisnurkades. Nendes nurkades tuleks põrandakate eemaldada, laudis eemaldada ja vajadusel kandekonstruktsioon välja vahetada. Kandekonstruktsiooni vajumine on kaasa toonud ka seina- ja laekonstruktsiooni vajumise suure kambri vasakpoolse akna kõrval (ill 55).

55. Põranda ja seina vajumine avaldab mõju ka lae ja seina liitekohale

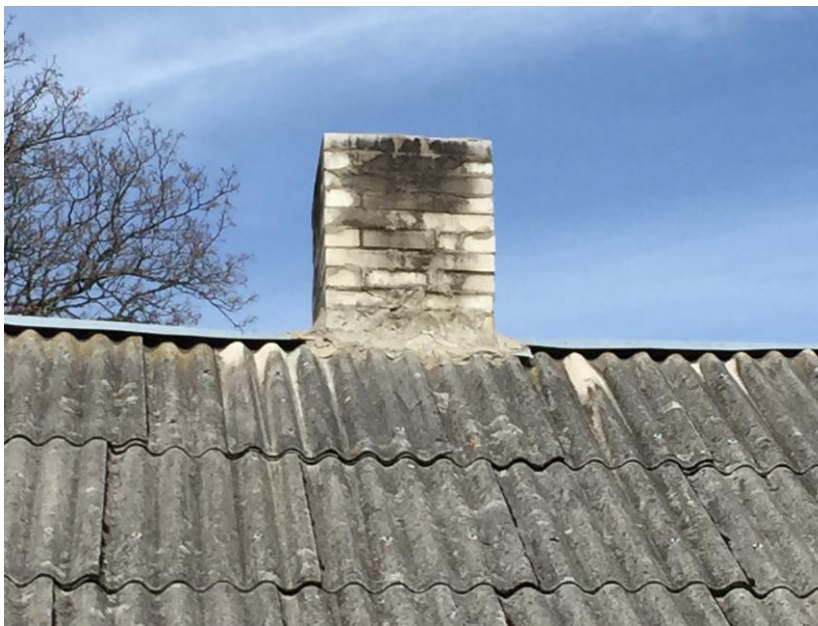
Korstna seisukord tuleks täiendavalt kontrollida, kuna ülevaatuse käigus ei olnud võimalik korstna seisukorda katuselt ega ka kambrite lae pealt ohutult hinnata. Visuaalselt hinnates on korsten rahuldavas seisukorras (ill 59), aga tuleks üle kontrollida korstna puhastamine ja selle käigus hinnata ka täiendavate parandustööde maht ning vajalikkus.

59. Vaade korstnale lõuna küljelt

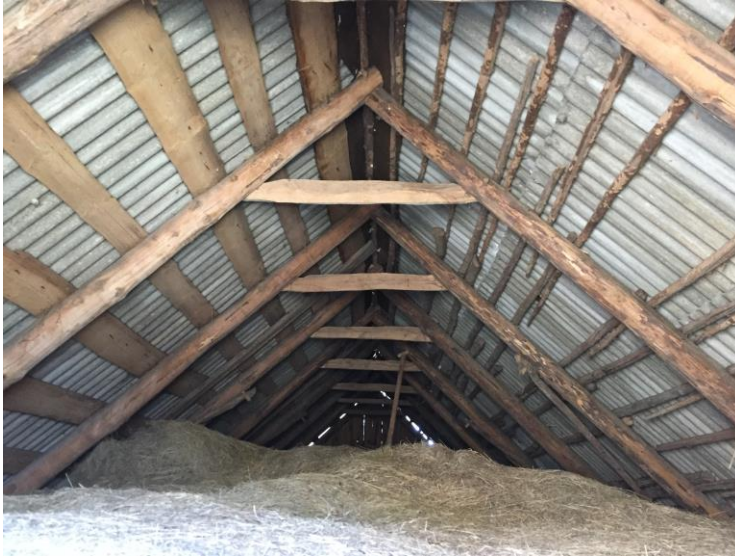
kohti, mida tuleks täiendavalt kontrollida. Kuna hoone vahetus läheduses paikneb kõrgeid puid, siis on katus suures osas sammaldunud ja vajaks samuti hooldamist.

78. Aidahoone katusekonstruktsioon

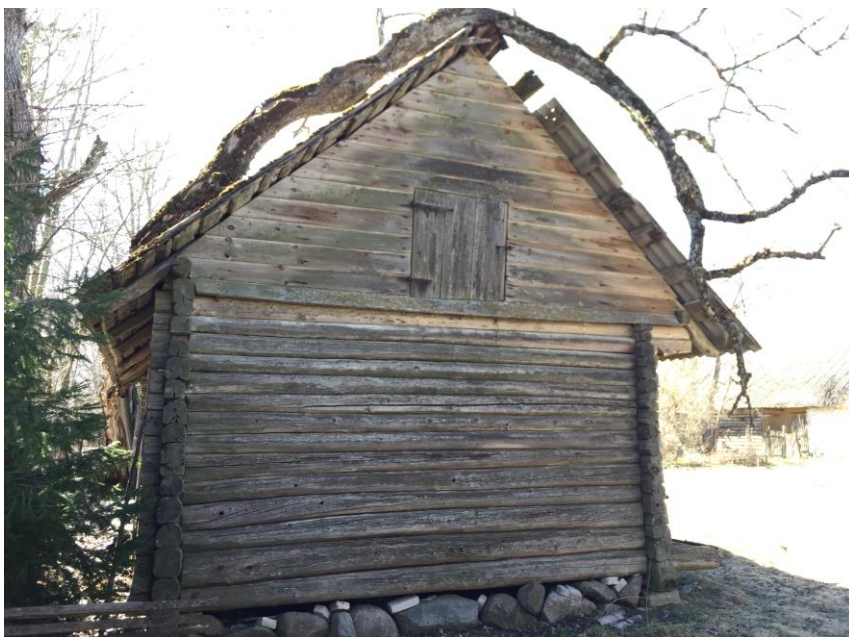
Suurem probleem on hoone katusega. Hoone kõrval kasvavad tänaseni ja on kasvanud ka varem mitmed suured puud, millest mõnede oksad on tormiga murdunud ja hoone katust seeläbi kahjustanud. Ka käesoleval hetkel on üks murdunud suur puu oks aida katusele kukkunud ja lõhkunud katuse (ill 91).

91. Aida katusele kukkunud suur puu oks

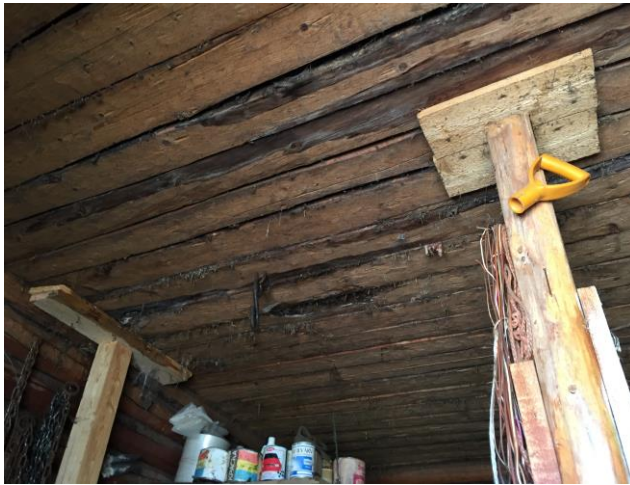
Kuna läbi katuse on palju vihmavett aidahoonesse sisse sadanud ja kahjustanud seeläbi vahelae laudist (ill 94) ja ka aamtalasid (ill 95), siis on on aidahoone tegelikult väga halvas seisukorras, kuna seisab püsti vaid tänu ajutistele tugedele. Kui toed eemaldada, kukuksid pehkinud aamtalad ja vahelagi tõenäoliselt õige pea sisse. Sellest tulenevalt on selle hoone peamine prioriteet katuse parandamine ja kahjustustega konstruktsiooni väljavahetamine, et tagada hoone säilimine.

94.Katuse ajutine toestamine

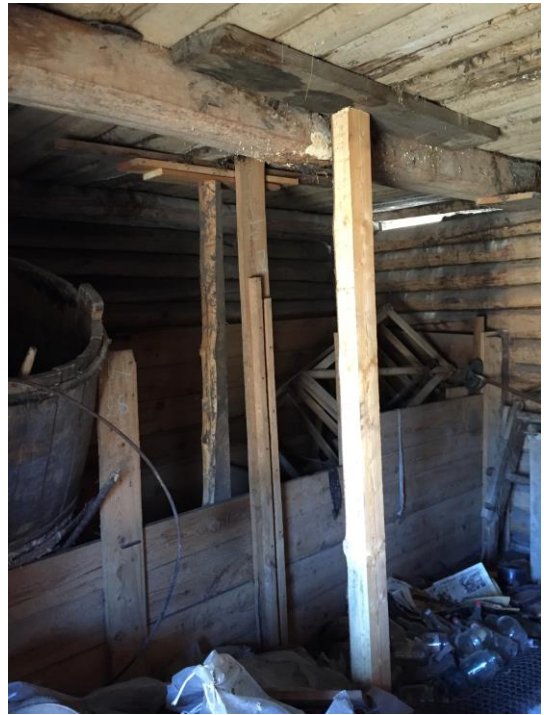
95.Katuse ajutine toestamine aamtala kõrval

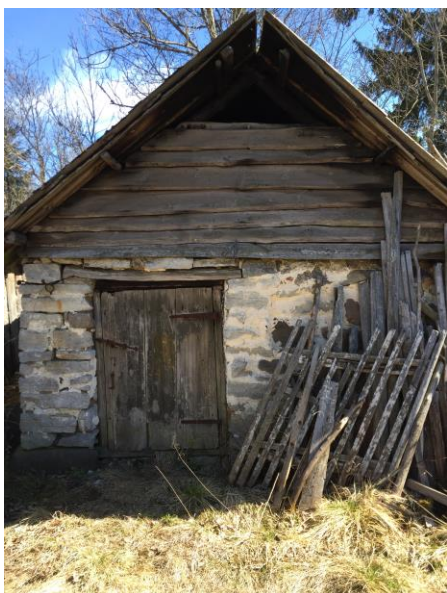
Väliköök (ill 98) on tähistatud asendiplaanil numbriga 4. Väliköögi ehitusaasta ei ole teada, aga ehituskonstruksioonid viitavad siiski samaaegsele ehitusajale, nagu on ülejäänud hooned ehk ca 1900 aasta paiku. Vundamendiks on maakivid, millele on ehitatud ca 1,8m kõrgused paekivist ja maakivist müürid. Laotud seintele toetub omakorda katusekonstruktsioon – ümarpalgist sarikad, ümarpalgist roovitus (ill 99). Roovi peale on paigaldatud puitlauad vihmavee voolu suunaga, mis vihjab sellele, et algselt ei olnud väliköögil eterniitkatus, vaid oli laudkatus ja eterniit on katusele paigaldatud hiljem. Kuna väliköögi vahetus läheduses kasvavad suured puud, siis on katus väga sammaldunud (ill 100). Katus tuleks samblast puhastada ja samuti tuleks taastada puidust korsten, mis on selle hoone üks väärtuslikke detaile. Välisfassaadi kivivuugid on tühjad ja tuleks täiendavalt lubimördiga täita.

98. Vaade väliköögile väljast

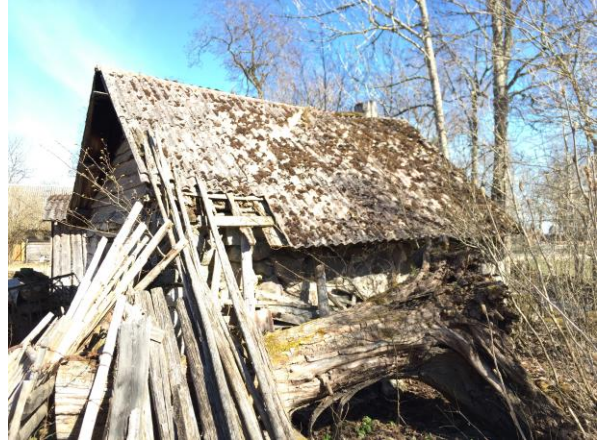
120. Murdunud puu väliköögi kõrval

Aed tuleks korrastada, kõik murdunud puud ja maha kukkunud oksad koristada. Puid, mis asuvad hoonetele väga lähedal, tuleks piirata, et tugeva tuule ja tormiga oleks väiksem oht kahjustada olemasolevaid hooneid. Naabritega vesteldes toodi nimelt välja seda, et hooned on saanud erinevaid kahjustusi just seetõttu, et suured puud on tormiga lõhkunud hoonete katuseid. Soovituslik oleks selle riski maandamiseks hoonetele ohtlikud puud likvideerida või neid vajalikus mahus piirata. Õunapuuaiast, krundi põhjaküljel, leidis ka veel suitsuahi (ill 121), mis on tõenäoliselt hilisem ehitis, aga mis tundub olema täiesti kasutuskõlbulik.
