Paikvaatluse ülevaatus akt ja eksperthinnang D0515

Objekti ülevaatus toimus 07.05.15 kell 15.30. Ilm oli sombune ja õhutemperatuur +12°C

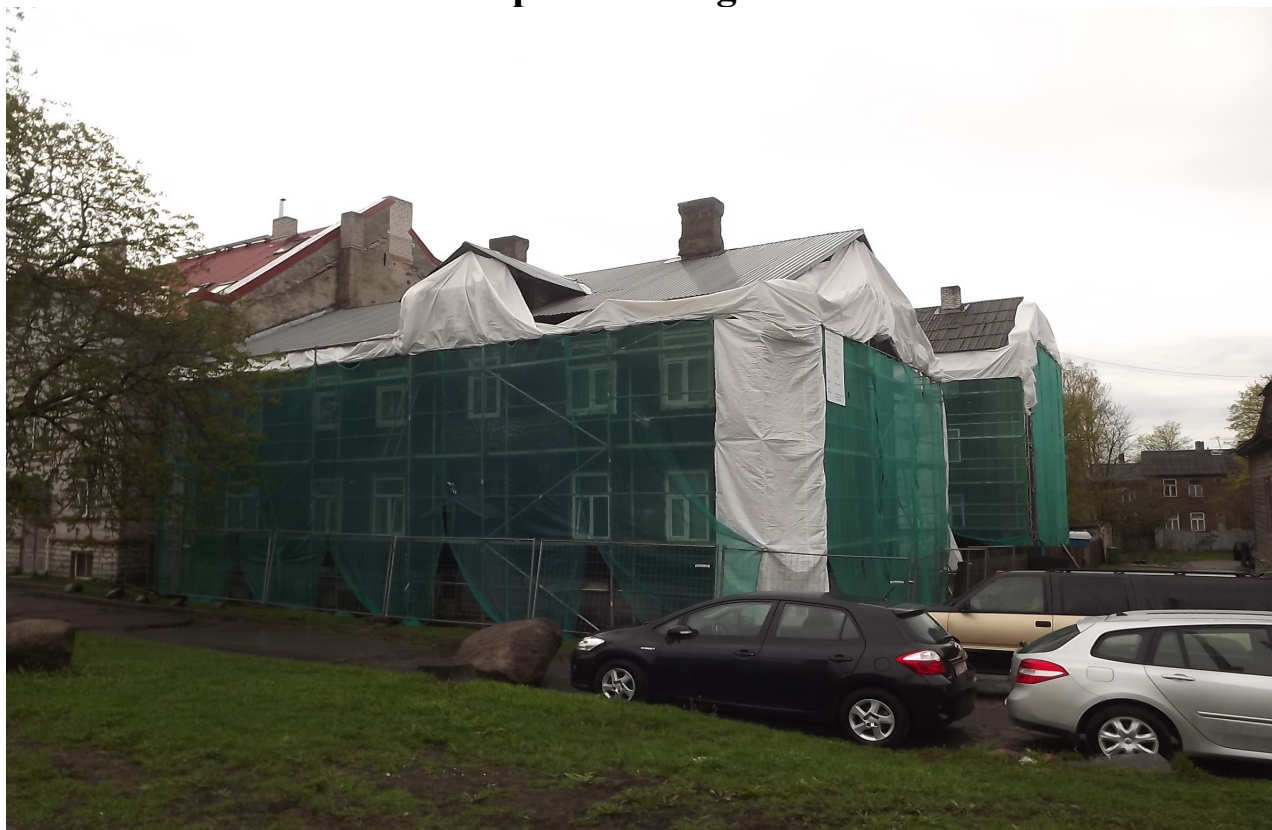
Foto nr. 1 Lubja 9/1 hoone palkkehandi seisukord ei ole just parim kuid siiski piisavalt hea, et seda taastada.

Käsitletaval objektil oli avatud palkkehandid ja vana voodrilaud täies ulatuses eemaldatud. Hoone põhimahus oli kasutatud rõhtpalki ja tagumise trepikoja mahus püstpalk konstruktsiooni. Hoone tänavapoolse fassaadiosas väljendusid kahjustused trepikoja ja vintskapi sõlmes, kus kauaaegse läbijooksu tulemina oli pruunmädanikust haaratud sarikate alune müürilati osa, vahelagede talad koos mustalae laudisega ning väliseinaosa 2 m² latuses koos akna tenderpostiga. Õnneks välisseinasid lukustuavad vaheseinad oli ilma märkimisväärsete kahjusteta ja püsivad. Endise laudise alusel paljandunud pinnal võib märgata hulgaliselt väikese toonesepa lennuavasid ja mõningast seenkahjustustest puretud pindasid kuid raiekangi ja noaga töötlemisel jäi kahjustunud palgiosa kuni 1 cm piiresse ja see konstruktsiooni püsivusele eriti mõju ei avalda. Hoone tagaküljel leidis samuti sarnaseid kahjustusi vintskapi sõlmes kuid vähemas ulatuses ja kergemas vormis. Suurimad kahjustused avaldusid tagumise trepikoja püstpalkkehandi osas, kus konstruktsioon oli ebastabiilne ja suisa varisemis ohtlik, sest keskse vahevöö ja tulemüürile kinnituv seospalhi vahel ei olnud mingit fiktsiooni. Kogu seina pikkuses ää 6 m sein pendeldas vähemalt 3 cm ulatuses ning tundus, et seina seestpoolt kattev puitkiudplaat on muutunud kandvaks elemendiks. Kogu seina

perimeetris väljendusid seen ja sipelga kahjustused sokliga vahetult piirnevas osas kuid need olid marginaalsed ja kergelt parandatavad.

Kõikide seenkahjustustega seotud pruunmädaniku osad tuleb puhastada ja määrada 'Deep Kill' nimelise vahendiga, sest vähemalt kivipindadega piirnenud kahjustuste osas oli tuvastatavad 'Keldrivammi' le sarnanevad tunnused ('Majavammi' tunnuseid visuaalselt ei tuvastatud').

Hoone esi- ja tagaküljel tuleb vintskapi sõlme vahelaetalad ja sarikad eelnevalt fikseerida ning toestada. Seejärel saab eemaldada kajustunud müürilati ja seinosa. Müürilatt tuleb asendada korralike keeltapp seotistega, mis tuleb omakorda siduda ning toestada akende kõrval asetsevate tenderpostidega. Tühimikud uute ja vanade konstruktsioonide vahel on mõistlik täita sarnast puitu kasutades kuid samas võib seda lahendada ka karkassina villa kasutades.

Pindmised hoonepalgi kahjustused tuleb puhastada kasutades liimeistrit, nuga või kirve tera. Eemaldatud palgikihi pinda pole reeglina vaja isegi töödelda, sest lennuavad olid tõeliselt vanad ja värsked kahjustused puudusid.

Sokli piirkonna müürilati seenkahjustused tuleb välja raiuda ja asendada või plommida.

Tagumise trepikoja ja tuletõkkemüüri vahel piirnevas osas tuleb kõigepealt asendada äärmine püstine palgiosa ja see korralikult kinnitada tulemüürile. Seejärel tuleb plommida kahjustunud vahevöö ja diagonaal tappides ning kinnitades see tulemüürilattile. Seejärel tuleb kahjustunud püstpalgid asendada toestades altpoolt müürilattile ja püstpragusid korralikult takutades.
