Rocca al Mare suvemõisa Šveitsi maja  
**MUINSUSKAITSE ERITINGIMUSED**

Vabaõhumuuseumi tee 12, Tallinn, Harjumaa

2016/2017 õppeaasta  
Arhitektuuri konserveerimise ja restaureerimise täiendkoolituskursuse lõputöö

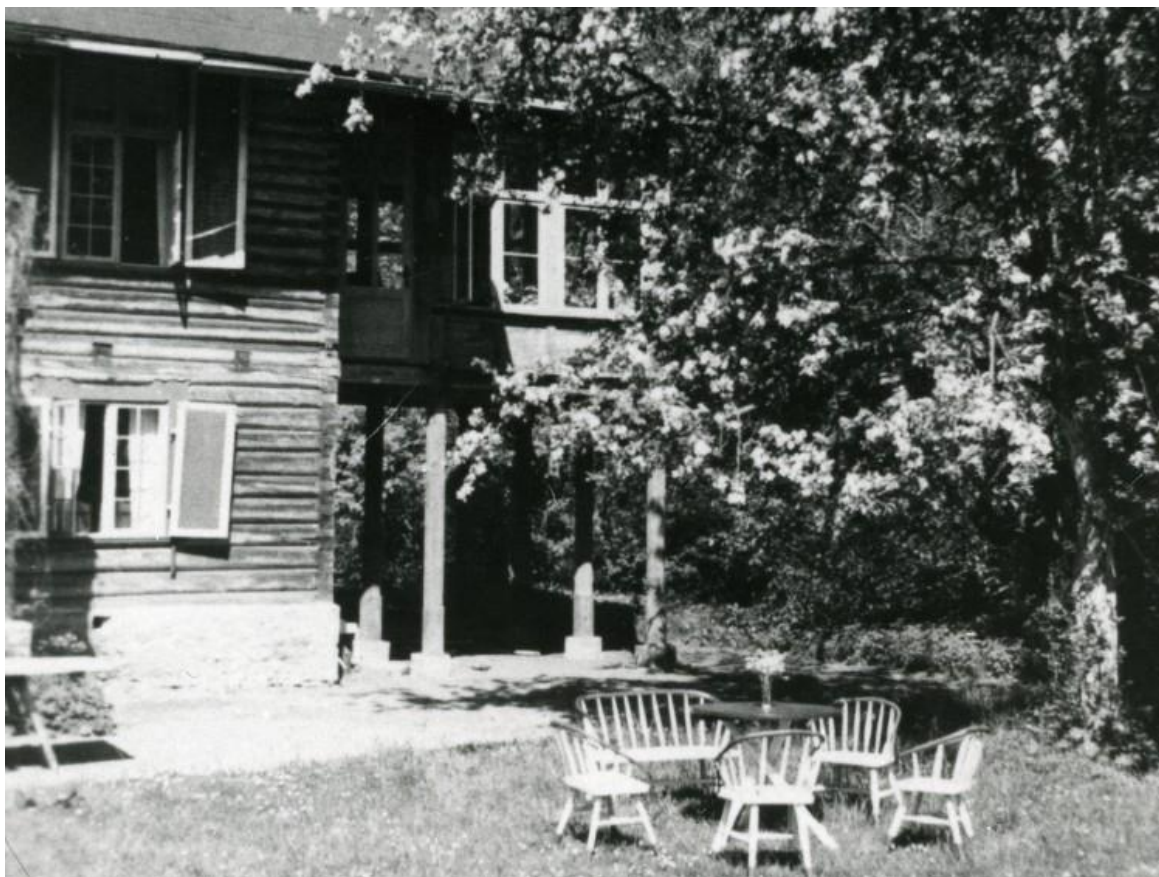
Šveitsi suvila püsis oma algsel kujul hiljemalt 1930. aastateni, kus fotodelt nähtub, et idatiivas asuva tuulekoja kohal paremal küljel puudub üks osa rõdust, näha on ära saetud talaotsad seinas ning ei kuhugi viiv uks veranda idaseinas (ill). Järelejäänud osa rõdust nähtavasti hävis või eemaldati peale II maailmasõda seoses hoone kasutamisega lasteaiana.

8. Foto idasuunalt Šveitsi suvila põhjaküljel asuvale rõdule. Allikas: Vabaõhumuuseumi fotokogu.

- Hoone maht peab säilima selle algupärasel kujul.
- Lubatud on lammutada nõukogudeaegne eeskoda hoone idaküljel ning avada põhjaküljel kinni ehitatud sammastega peasissekäik (praegune I korruse veranda).
- Hoone teist korrust galeriina ümbritsev rõdu tuleb taastada ajalooliste fotode järgi.

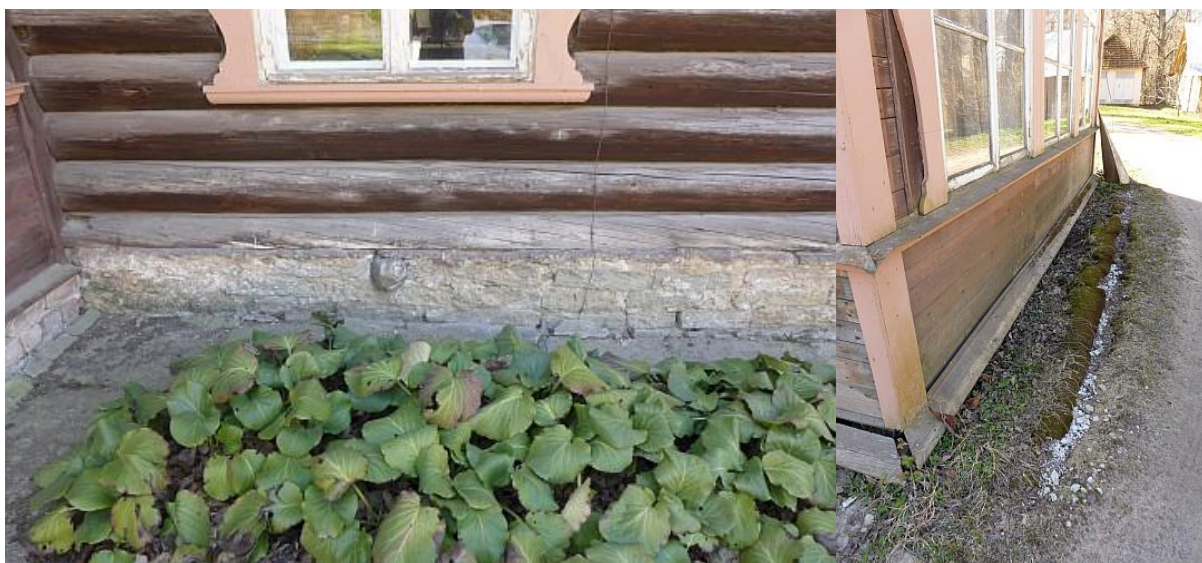
Hoone on rajatud paekivist madalvundamendile (lintvundament). Esimese korruse põrandad toetuvad postvundamendile ja on alt tuulutatavad. 1969-1970 ehitatud tuulekoda ning veranda alumine korrus rajanevad silikaatkivist vundamentidel, mis on rahuldavas seisus – osa kive on müüritisest lahti. Paekivist vundamendil on olnud algselt tuulutusavad, kuid need on praeguseks pinnase alla mattunud. Vundamendi seisukord selles piirkonnas, kus pinnas ei ole liigselt tõusnud, on hea. Lõunapoolses osas on vundamendis suurema niiskuskooormuse ja külmatsükklite lagundava toime tõttu läbivad praod, mis hetkel toimivad isetekkeliste õhutusavadena. Kui vaadata fotosid 1970. aastate algusest, siis näeme hoone lõuna- ja idaküljel, et pinnas on 45 aasta vältel kerkinud või ka täidetud ligemale 30 cm. Pinnase tõusu põhjuseks võib olla ka liigne sõidukoormus lõunaküljel nõlvast laskuval teel, mis on hoonele väga lähedal.

11. Vundament idaküljel. Autori foto.

12. Nõuk. Aegse veranda põhjasein. Autori foto.

- Restaureerida ja säilitada paekivist vundament, tuulutavad taastada algsetes asukohtades.
- Hoone ehitusaegsed seinatarindid peavad säilima muutumatu kujul.
- Vahelagedes tugevdada olemasolevaid talasid, kui läbipaine ületab normi.
- Võimalusel säilitada vanale puithoonele omased lagede kõverused ja põrandakalded, kui need on normi piires.
- Säilitada ja restaureerida algupärased katusetarindid: saelõikeliste otstega pärlinid, sarikad, räästapärliini kandurid.
- Säilitada ja restaureerida lõunaküljel II korruse tahatud rõhtpalkseina välisküljel olev algupärane rõhtlaudis.
- Säilitada ja restaureerida hoone viilude saelõikeline plangutus.

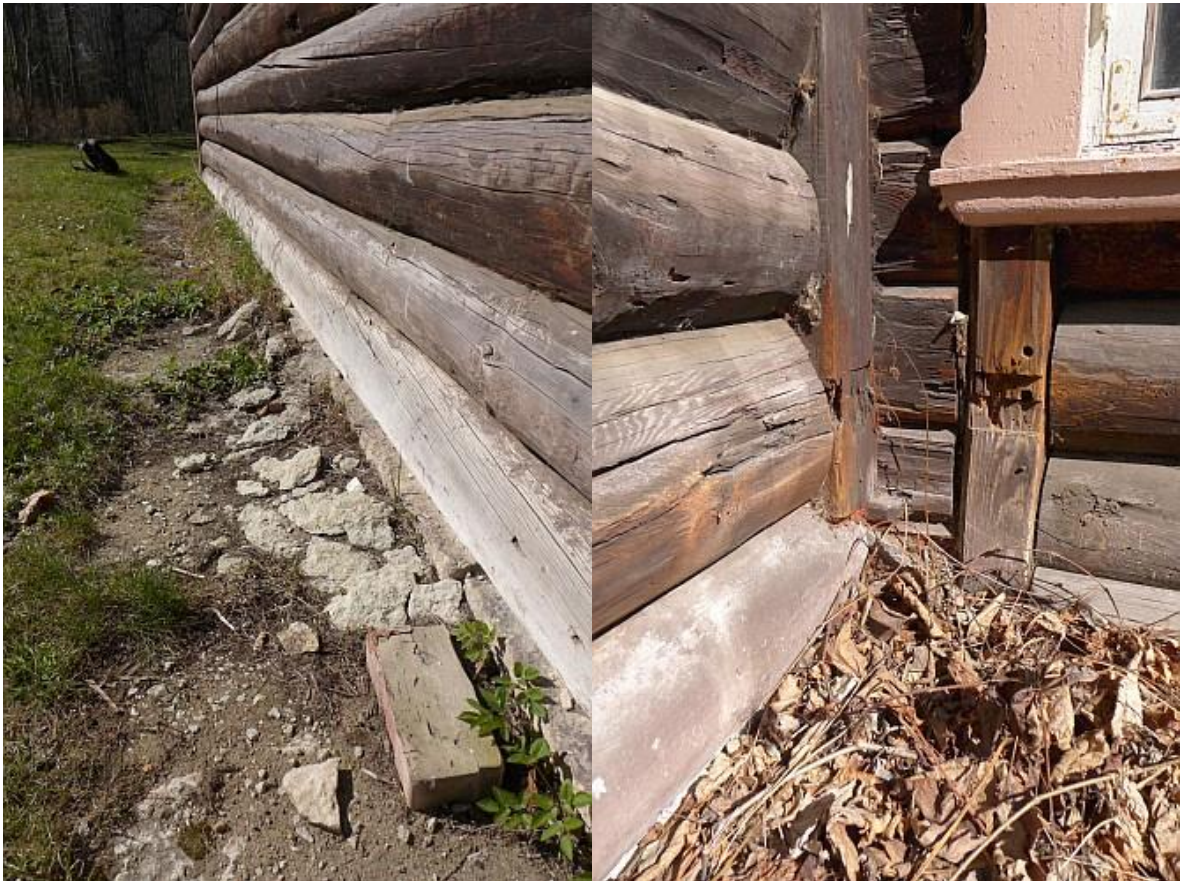
kandes sarikaid. Välisseinad on ümarpalgist ja puhasnurga seotises. Lõunapoolses küljes on kohati seinatarindi alumine raiekord pinnasega kokkupuutes ja seetõttu eksisteerib oht mädanikkahjustuse arenguks. Põhjaküljel asuva nõukogudeaegse veranda seinad on vajunud ja alumises osas mädanikkahjustustega. Mõnel juhul on ülemistes raiekordades suure kaldkiulisusega, lõhki kuivanud palke, paaris kohas on talaotste ümbruses mädanikkahjustusi. Üldiselt on siiski seinte seisund hea.

13. Vundamendi ja alumise raiekorra ühendus. Autori foto.

14. Alumine raiekord on huumusega kokkupuutes. Autori foto.

- Hoone lõuna-, lääne- ja idaküljel viia ümbritseva pinnase kõrguse vundamendi kõrguse suhtes tunduvalt alla poole, teha vertikaalplaneerimine.

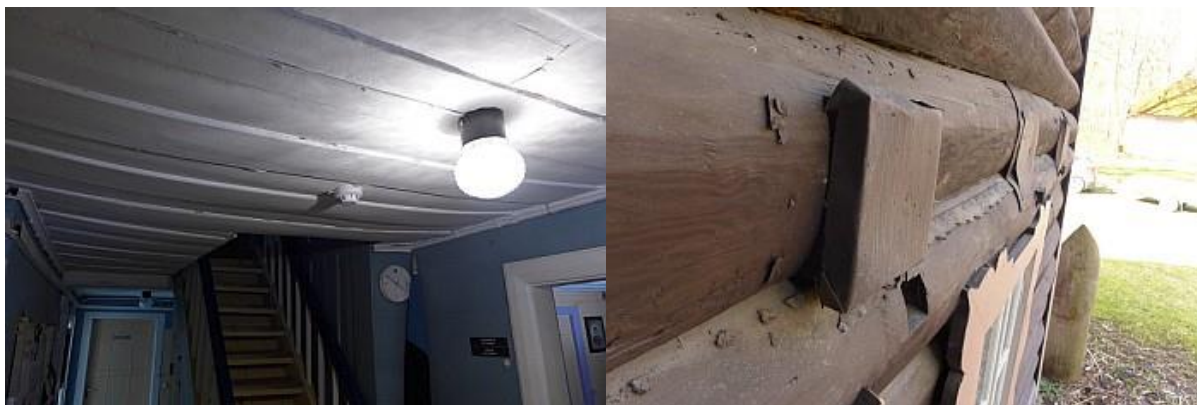
Vahelagede talad on keskmise ristlõikega 8x7 tolli ja paiknevad II korruse vahelaes 2 arssina ehk  $\frac{2}{3}$  sülla pikkuse sammuga, I korruse vahelaes ebaühtlase sammuga arssinast kolme jalani. I korruse laetalad ulatusid algselt ulgtaladena mitte rohkem kui 4 jala pikkuses läbi rõhtpalkseinte ja kandsid ka rõdu. Praegu on talad välisseina tasapinnas läbi lõigatud ja otsad sademevee eest teraspleki tükkidega kinni kaetud. Hoone vahelaed on pea kõikides ruumides silmnähtavalt läbi vajunud. Ekspertiisi käigus mõõdetud läbipainded I ja II korruse

vahelagedel osutusid lubatust suuremaks.<sup>8</sup> II ja eriti III korruse põrandad on kaldu, kuna siseseinad ja välisseinad on aja jooksul erinevalt vajunud. Suuremas osas ruumidest on algsed laudpõrandad PVC katetega kinni kaetud. Auditi mõõtmistulemused näitavad esimese korruse põrandatel külmasildade esinemist. Põrandate ja treppide konstruktsioonid on vaatamata pikale kasutuseale rahuldavas seisukorras. Välja arvatud veranda esimese korruse põrand, mis on avariilises seisus.

15. I korruse trepikoja läbipaindunud lagi. Autori foto. 16. I korruse laetalade kinnikaetud otsad fassaadil. Autori foto.

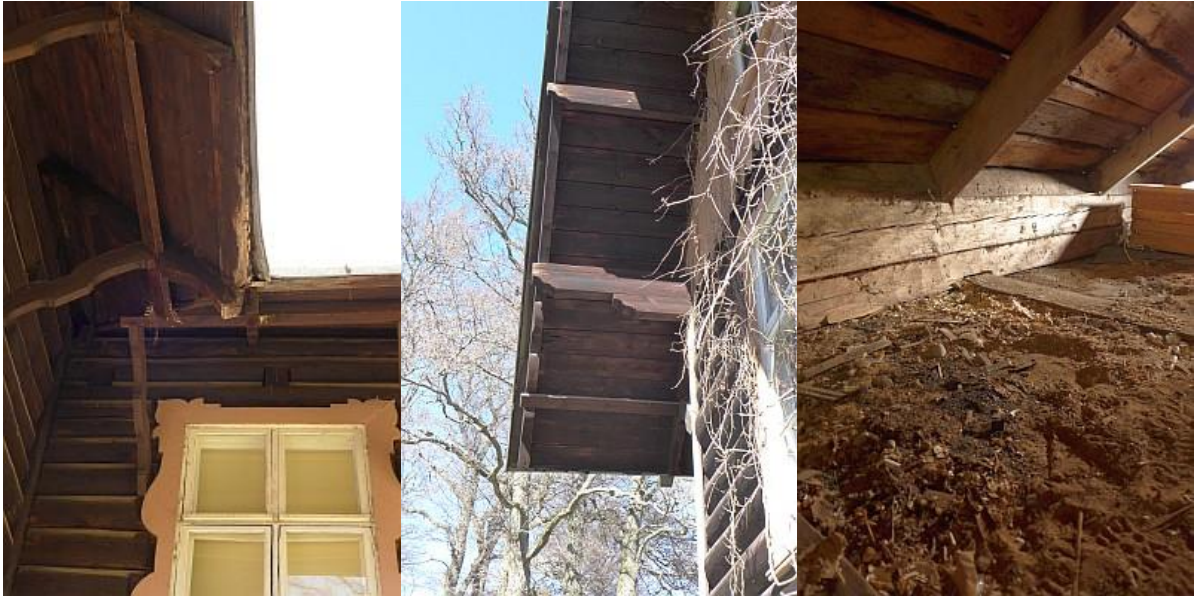
Sarikad on ristlõikega 7x3 tolli ja paiknevad 2 arssina pikkuse sammuga. Sarikakannad on räästa osas toetatud väiksema ristlõikega ulgse murispuuga, mis omakorda toetub saelõikeliste kaldtugede abil välisseina palkidele. Šveitsi suvilale on 1990. aastate alguses pandud tsingitud terasplekist käsitsivaltsitud katusekate räästarennidega. Sademevesi valgub räästa otstest vabalt alla – räästa suhtelise laiuse tõttu (5 jalga) ei ole sademeveetorustiku jaoks otsest vajadust. Katuse idaküljel oleva vintskapi sein ja katusekatte liitekoht on osutunud ebatihedaks, teise korruse sein ülaosas on näha niiskuskahjustuse jäljed. Katusetarind on üldiselt heas seisukorras.

17. Neelukohast kahjustunud räästasõlm. Autori foto.
18. Pärlinite otsad ei ole täielikult ilmastiku mõjude eest kaitstud. Autori foto.
19. Sarikate ühendus murispuuga. Autori foto.

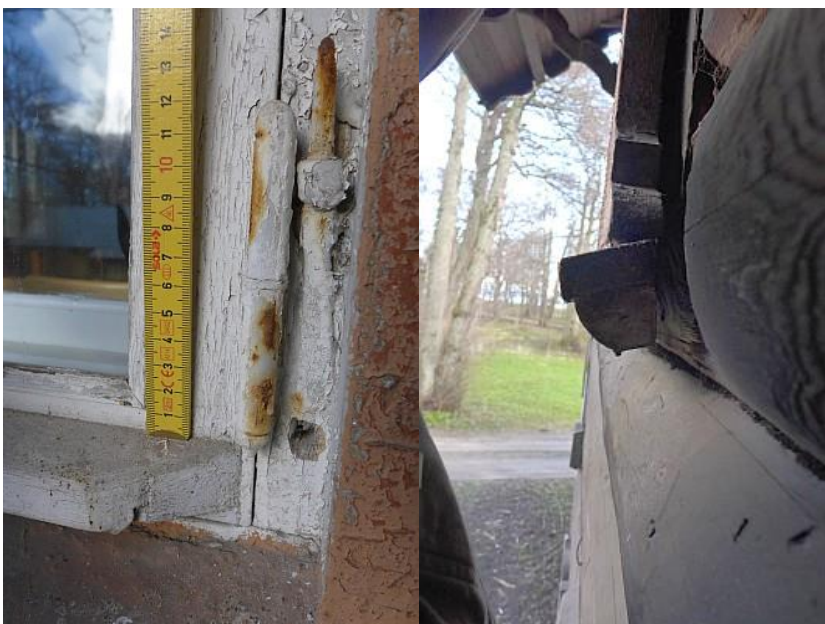
Osa läänepoolseid I korruse aknaid on algupärased või esimese vabariigi ajast, samuti II korruse veranda aknad, ülejäänud on tehtud muuseumi kontoriks kohandamise ajal koopiatena või lihtsalt vanade sarnased. Klaasid on raamidele kinnitatud liistudega, paaril juhul on säilinud raamid kititud klaasidega. Üldiselt on aknad heas seisukorras. Osa uksi on tehtud nõukogude ajal uutena. Säilinud on mõned algupärased ukсед. Enamik uksi on rahuldavas või heas seisukorras.

20. Uuemad raamid vanas lengis. Autori foto.
21. Akna piirded. Autori foto.

- Algupärased aknad ja ukсед tuleb säilitada ja restaureerida, sealhulgas ka kõik metallmanused.
- Säilitada ja restaureerida algupärased loosvaltsiga ja/või impostiga aknalengid. Nõukogudeaegsed raamide asemele võib teha uued raamid, mis järgivad mõne säilinud algupärase aknaraami klaasijaotust või võtta aluseks vanadel fotodel nähtav.
- Säilitada ja vajadusel restaureerida algsed ca 1½ tolli paksusest materjalist saelõikelised avatäidete piirdelauad ning nurgalaudis.

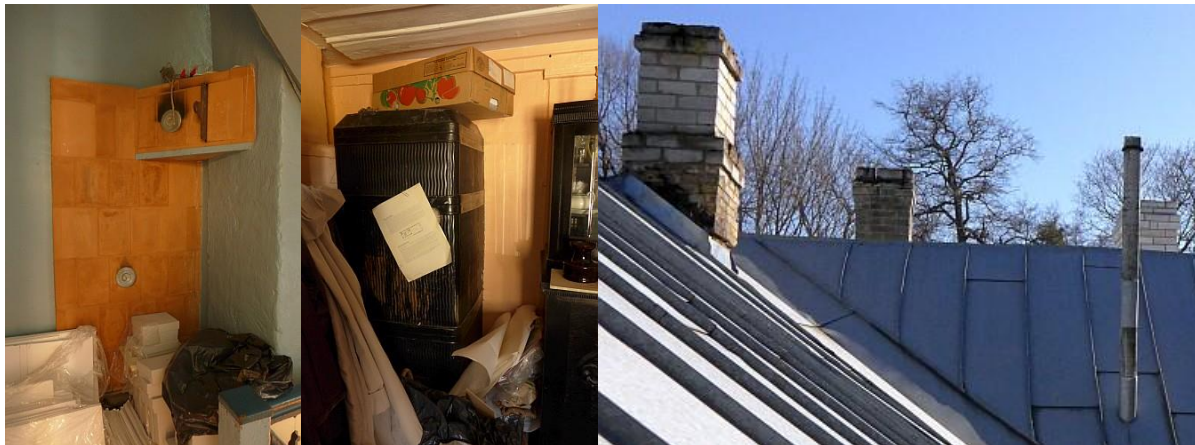
Hoonel on kolm korstnat ja neli ahju, mida ei kasutata. Korstnad on tugevalt pigitunud. Hoonet köetakse elektriradiaatoritega.

22. Pottahi II korrusel. Autori foto. 23. Profileeritud terasplekist 24. Korstnapitsid. Autori foto.  
ümbrisega tellisahi I korrusel.  
Autori foto.

- Hoone ruumiplaneeringut ei ole lubatud muuta.
- Eemaldada nõukogudeaegsed ja hilisemad viimistluskihid ja eksponeerida algupärane viimistlus vastavalt viimistlusuuringule.
- Säilitada ja restaureerida puust trepid.
- Avada II korruse saali verandapoolses seinas kinni ehitatud aknaavad.
- Lammutada II korruse saalis olev nõukogudeaegne pottahi.
