EESTI KUNSTIAKADEEMIA
Kunstikultuuri teaduskond
Muinsuskaitse ja konserveerimise osakond

EHA TALU SEISUKORRA HINNANG
Kaatsi küla, Kambja vald, Tartu maakond

2016/2017 õppeaasta
Arhitektuuri konserveerimise ja restaureerimise täiendkoolituskursuse lõputöö

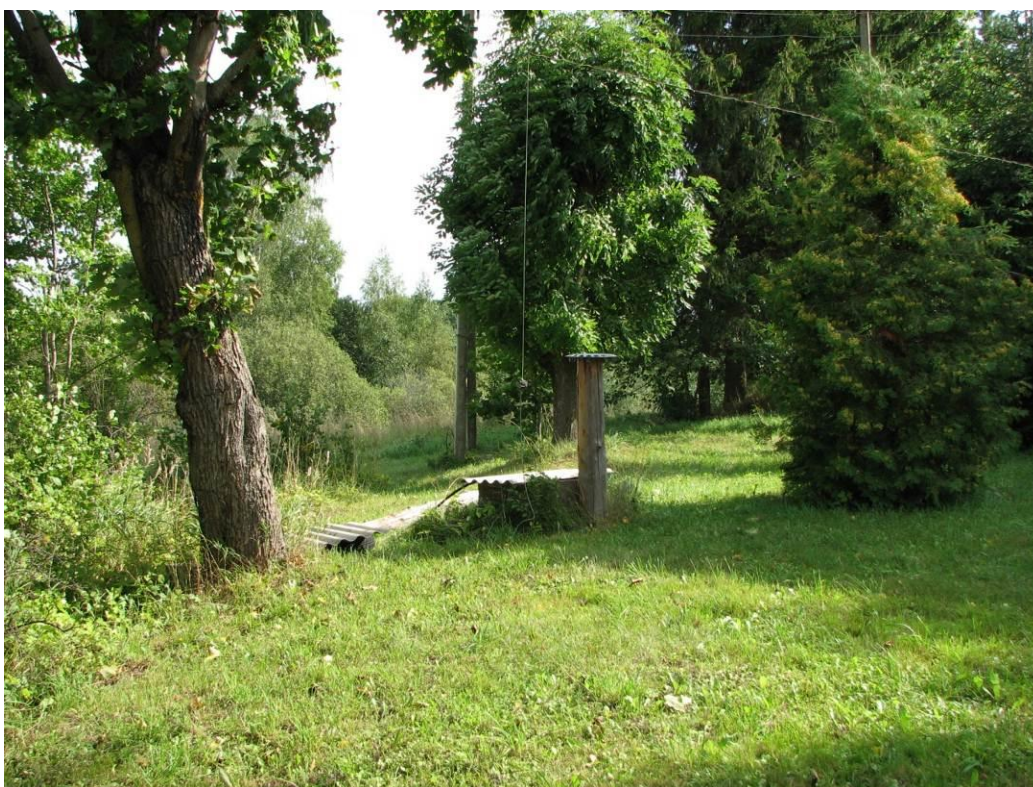
8. Kaev.

Kogu majapidamine on varustatud salvkaevust tuleva veega. Salved on betoonvalust. Esimese ettevõtmisena majapidamises sai lastud puhastada kaev. Kaevumeistrid nentisid, et kaev on kasutatav ja puhas, kuid üksikud ülemised salved vajavad ajapikku kohendamist ja tihendamist. Kaev on maapinnast 12,5 meetrit sügav ja ühe vee-sooneline. Veetase on keskelt läbi 1 – 2 meetrine olenevalt perioodist. Kaevu põhi on korralikult laotud rusikasuurustest maakividest. Mingil perioodil on püütud tegeleda kaevust vee tупpa toomisega läbi torustiku. Nimelt on kaevus läbiviik umbes 5 cm läbimõõdus toruga suunaga köögi poole. Kuid toru teise otsa asukoht on veel senini teadmata.

Soetamise hetkel oli kaevus vee kätte saamiseks vibropump ning voolik paiknes kaevu kaane serva all.

Kaev: Vajab mingil perioodil ülemiste salvede korrastamist ning liitekohtade tihendamist ja turvalisemat kaane süsteemi. Ka on oluline pumbasüsteemi välja vahetamine. Vibropumbast tekkiv vibratsioon paneb veesoones liivaterad liikuma ja see settib kaevu.

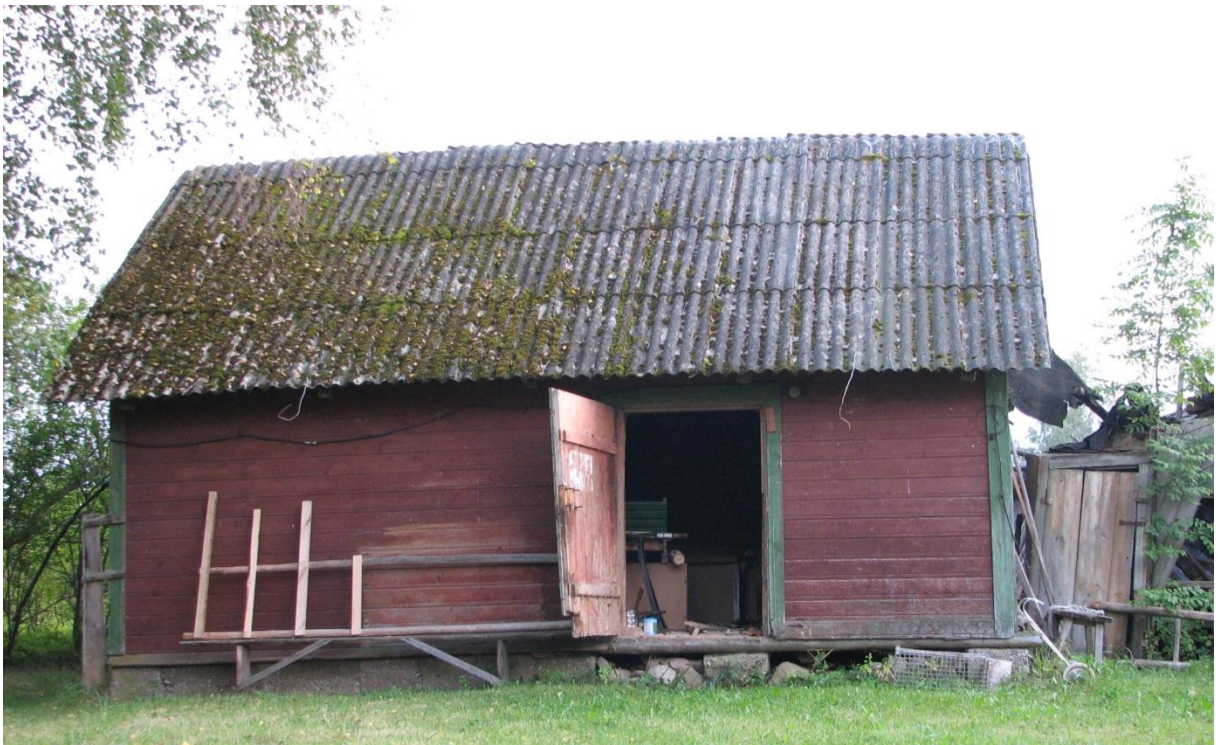
9. Ait.

Ait on ilmselt hoonekompleksist vanim ehitis. Seegi on hinnanguline. Ait on tüüpiline rõhtpalk ehitis ja on ühe ukseline ning pööningu luugiga. Pindalalt 28,9 m². Aidast seestpoolt on näha erinevate avade paiknemist ja hilisemat täitmist. Ait on olnud kaheukseline. Kogu ait on olnud jagatud salvedeks. Neist on säilinud tenderpostid. Mingil hetkel on katus lekkinud ja hoiuruumi eraldav lagi on kogunud piisavalt niiskust ning laelauad on hakanud idapoolses otsa ja lähima laetala vahelisest alast läbi vajuma. Laagid on veel püsivad. Pööningule on kogutud parajas koguses värskemaid linakiude mis lubavad rahulikult seal liikuda ilma, et läbi võiks vajuda. Veel on sinna kogunenud hobuste pidamisest üksikuid inventare nagu üks esi ja taga vankriratas, paar rangi ja mõned suised ja hobuserauad. Ilmselt on need lihtsalt sinna kokku kogutud kui võimalikku panipaika. Ait paikneb eluhoonest edelas ning vundamendiks on külgedelt ja tagumiselt poolelt maakivid. Fassaadi poolne vundament on valatud betoonist. Ait on kaetud välisseintelt rõhtsa laudvoodriga ja katustatud puidust sindliga mida omakorda katab eterniit.

Ait: Võimalusel vahetada katusekatte materjal ja eelkõige paigaldada räasta plekk.

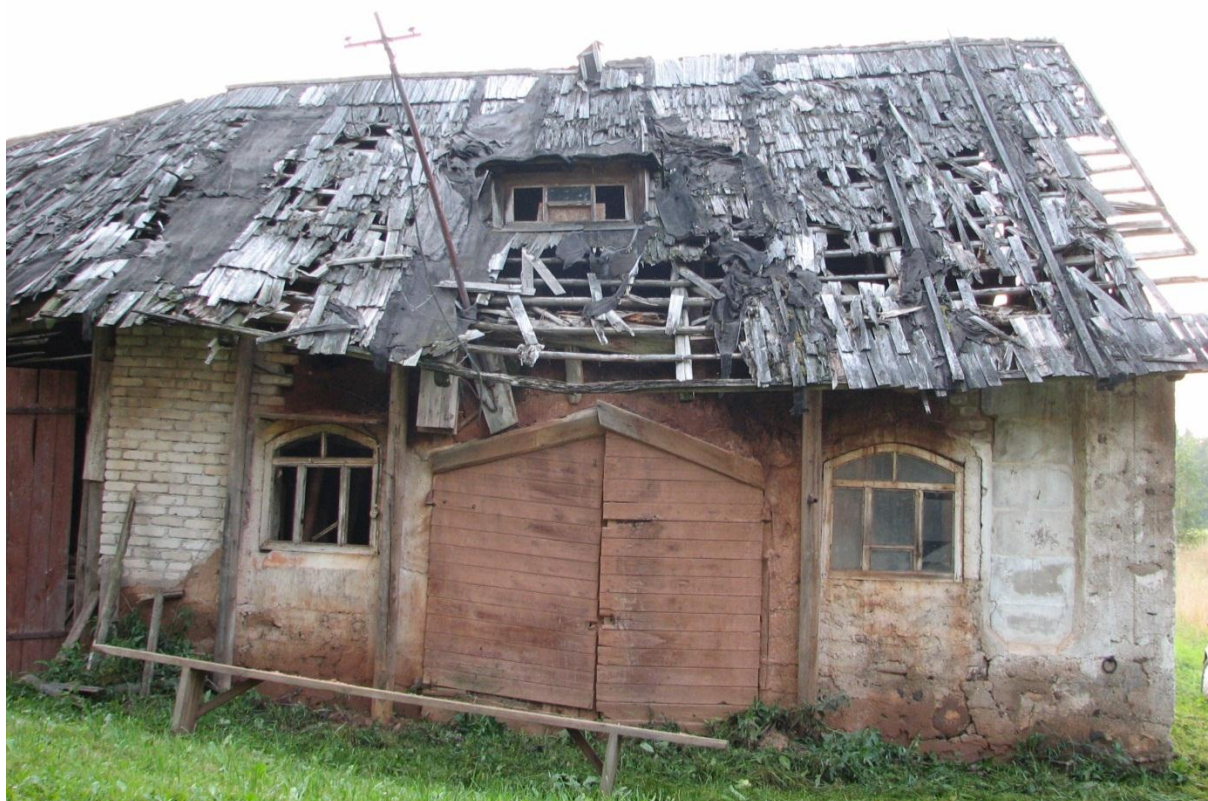
Laut on maakivist ja betoonsegust sokliga saviehitis. Laudal on 3 kaarakent ja kahepoolne uks hoovile ning üks plankuks küüni. Lauda katust katab peale laastukatuse veel osaliselt ruberoid ning seda omakorda lääne küljest ehk siis tagumisest küljest eterniitkatus. Ida poolne katus on kaetud sindli ja laastu ja ruberoidiga. Laudal on tilluke vintskapp. 2007 aasta ülesjoonistamise akti on märgitud hoone varemena. Kuna läbijooksud on olnud pikka aega ja pööningul on suurem kogus heina paiknenud, siis laud ja talad mis oma läbimõõdult ulatuvad 40 cm-ni ning on 6 meetri pikkused on mädanenud ja ei kannata mingit lisaraskust. Oma raskuse all on varisenud kaks tala.

10. Laut näeb väljastpoolt oluliselt parem välja.

Laut: Vedada laut heintest ja igasugusest muust kolast tühjaks ning püüda uuesti karustada. Võimalusel asendada silikaadist laotud nurk sarnaselt põhja kaarde jäävale nurgale betoonvaluga. Põhjakaares moodustub akna ja nurga vahele mõne sentimeetrine süvend, mis lisab hoonele arhitektuurset ilmekust. Sama võib korrata lõunakaarde valatava betoon nurga ja akna vahele jääval alal.

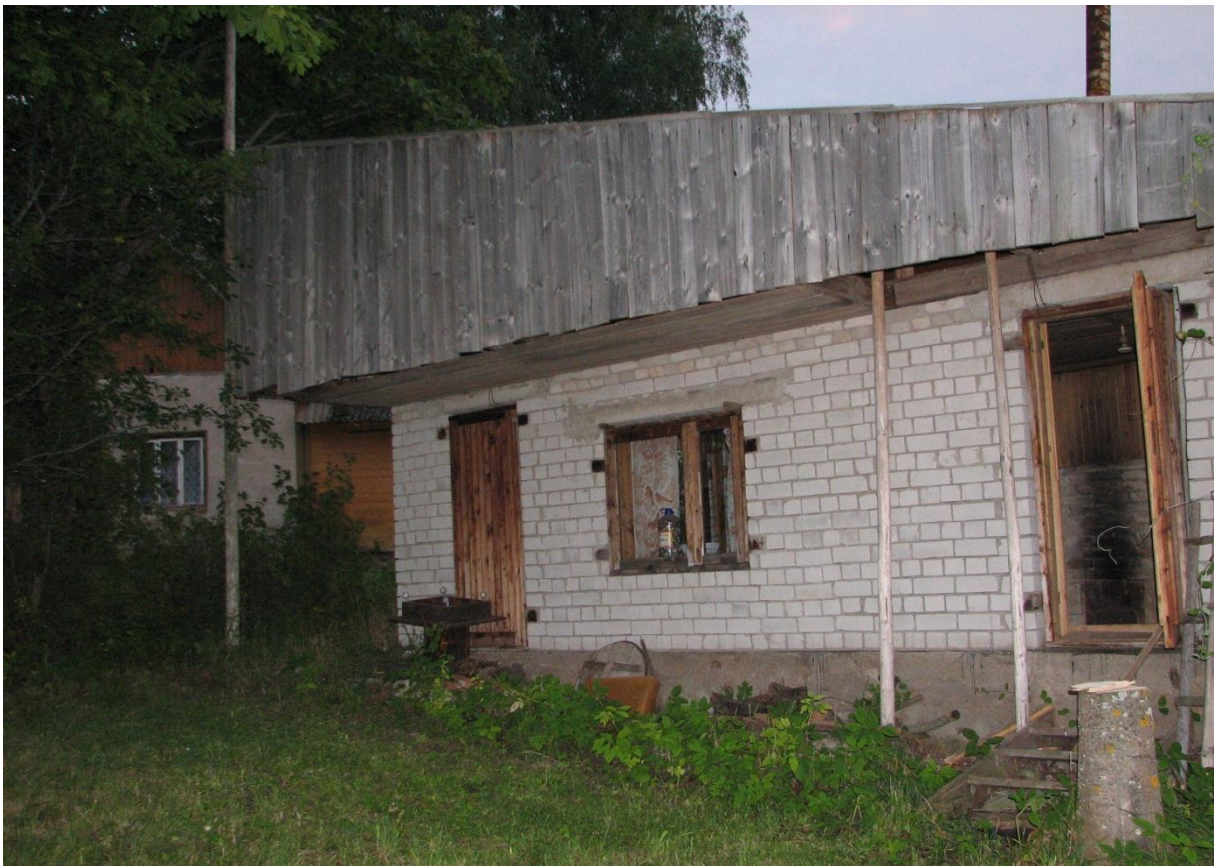
14. Saun.

Saun-garaaži ehituskvaliteet jätab tugevalt soovida. Ka on probleemsed mõned sõlmed ja insenertehnilised lahendused. Pultkatusega hoonele on kevadise sula ajal ohtlik läheneda, sest hoone garaaži ukse poolne sein vajub aastase perioodi jooksul märgatavalt. Tüüpiliselt kestab kevadise sula ajal valgveede suurem liikumise periood umbes kaks nädalat ja kulgeb garaaži ukse eest tiiki. Kuid see on piisav, et mõjutada ehituse konstruktsioone läbi aja. Päringule hoone vanuse kohta sain vastuseks, et millalgi 70ndate lõpus. Silikaattellistest hoonekompleks olla olümpiaks valmis olnud. Pindalalt Saun-garaaž on 55,2 m².

Küttekolle asub allpool ukسلäve ja värske hapniku juurdevool pole tagatud ei küttekoldele ega pesuruumile, siis toimub vaegpõlemine ja ving on pidevalt sees. Seega on keeruline saavutada temperatuuri saunatamiseks jahedamatel perioodidel. Leiliruumis on ruumi neljale inimesele ja pesuruumis kolme jaoks.

Sauna eesruumis asub kaminasaal umbes 15-le inimesele. Kamin ei tõmba, sest korstna süsteem on ebapiisav ja pealmised kaminakivid, kus slepe asub, on lahtised.

Saun-garaaž: Ehituskvaliteet jätab tungivalt soovida ja hoone on pidevas hääbumisprotsessis kiiremini kui oluliselt eakamad kõrvalhooned. Ka on asukohast tulenevalt mitte arvestatud

suurvee perioodiga ning hoone on rajatud piisavalt madalale, et lahendada äravoolusüsteem, mis väldiks reovee sattumise kinnisesse tiiki. Lihtsam on rajada uus saun uude kohta, kui hakata vundamenti armeerima ja silikaat hoonet tõstma pinnase suhtes.

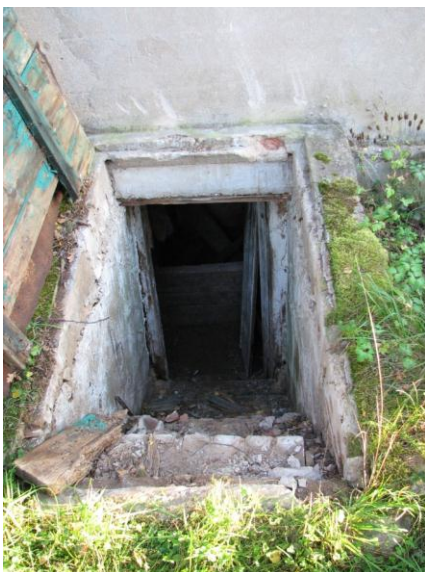
18. Pääs keldrikambrisse.

Ainuke säilinud kelder kogu krundi peale asub hoone tagakambri all. Kelder on hiljem rajatud. See on tingitud ka osaliselt betoonist vundamendi ja selle kohale jääva kõögiseina silikaat müüritise kuni akende tsoonini toa poolt ja väljast poolt pööninguni. Keldrisse pääseb väljast, hoone põhjapoolsest küljest. Kelder on lihtsa maapealse luugiga. Sealt viib edasi ülemises osas silikaat tellistest trepp ja alumises osas savitellistest trepp koos betoonist seintega. Seinad on andnud järele pinnase survele ja on mõrades ning pisut irdunud vundamendi küljest. Trepikäiku eraldab keldrit uks, kuid see on hävinevas konditsioonis koos lengidega.

Keldri põrandal on jälg tsentris asunud postist mis on olnud toeks tagakambri põrandale ning ühtlasi aidanud jagada ruumi salvedeks. Maja tagumisse poolde jääval soklil on väike keldriaken. Vastasseinas, mis jääb kööki ja tagakambrit eraldava seina alla asub suurema mahuline sisse valatud orv mille süvis on pool meetrit. Siin ruumis on tugevad niiskuskahjustused veel säilinud puidul.

Vundament: Toestada maja tagumisele küljele jääv vundament. Keldri vundament vajab hüdroisolatsiooni ja ventilatsiooni. Keldri trepp vajab remonti ja paremat insenertehnilist lahendust sõlmede osas.

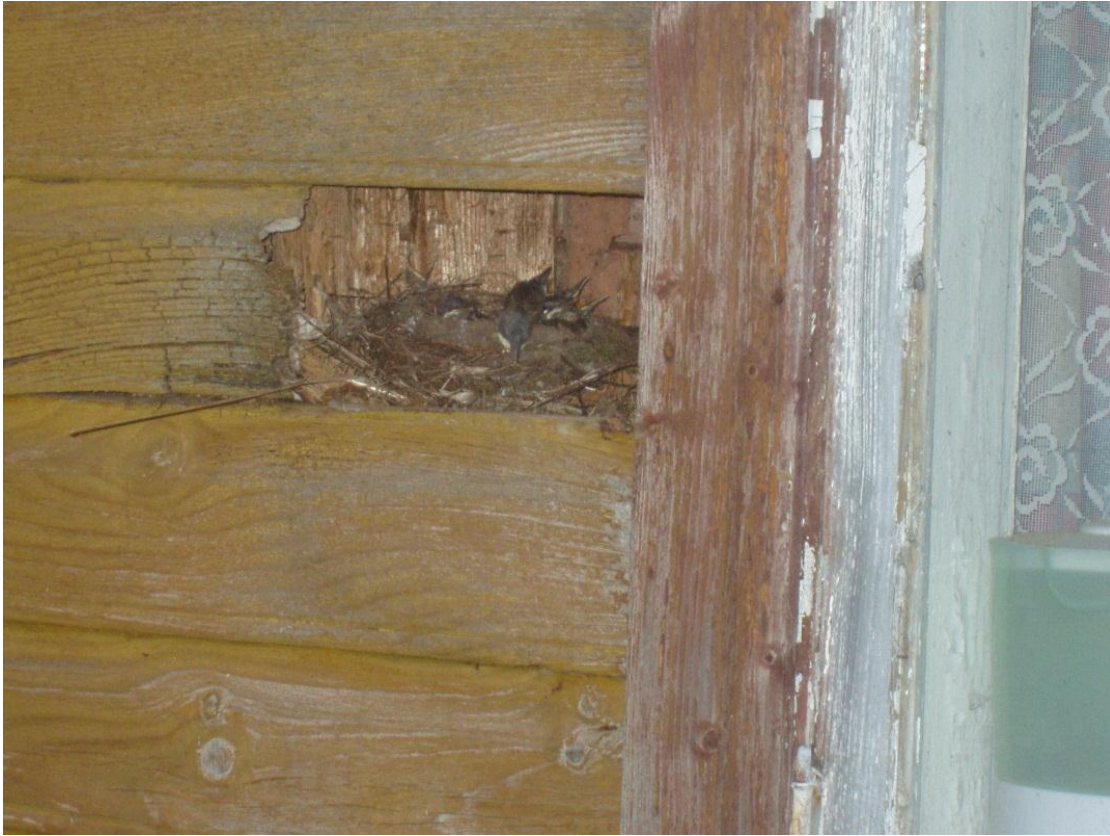
19. Näiteid avatäidetest.

Avatäited jäävad valdavalt kahte üldistavasse perioodi. Vintskapi ehk lääne külge jääv aken on 9 ruudujaotusega. Selle alla jääv esimese korruse aken on sarnase tegumoega kuid 6 ruuduse tegumoega. Need aknad tunduvad oma tegumoelt ja materjali kasutuselt olema vanimad siin majas. Klaasimisel on kasutatud kittimise tehnikat. Elutoa sisemine aken on ilma panusteta ja lihtsalt eest tõstetav. Ülejäänud aknad on nõukogude aegsed kahe ruudu jaotusega ning liistuga klaasitud. Köögis ja magamistoas on kolme ruudu jaotusega ja ilma prospulgata.

Välisuks on nõukogude aegne tüüpiline individuaalelamutel kasutatav. Väga raske ja ära vajunud. Raamile naelutatud puit liistudest.

Avatäited: Säilinud kaks algupärast akent võimalusel taaskasutada ning restaureerida. Interjööris paiknevad ukсед tuleb säilitada.

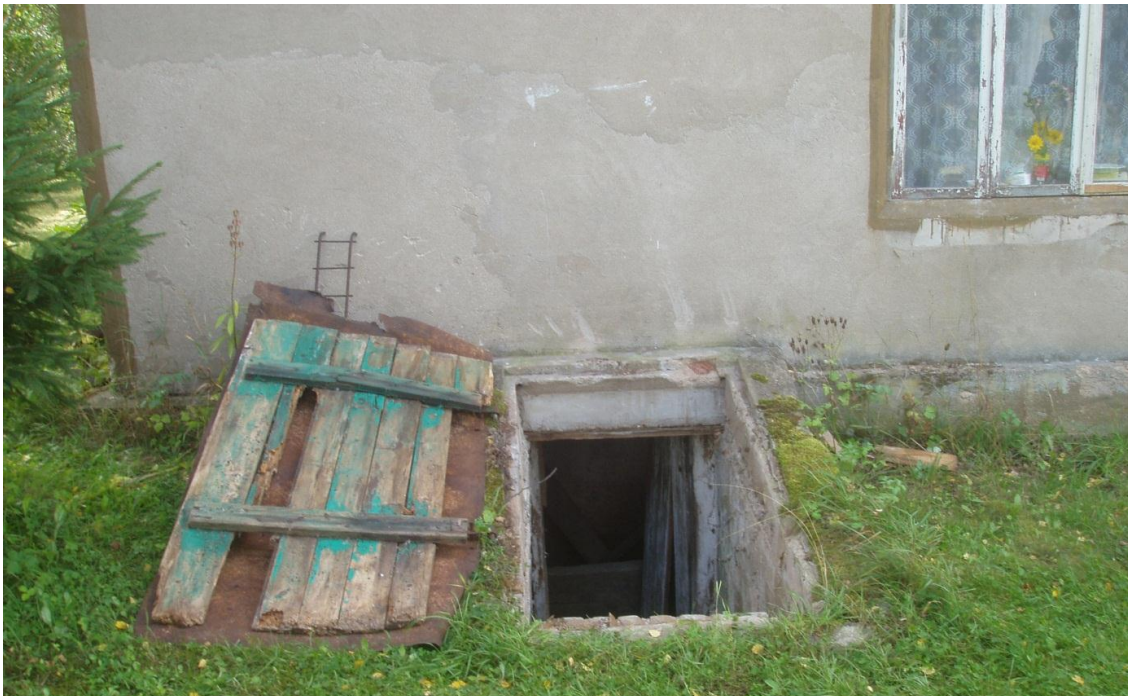
20. Krohvitud köögisein ja keldri käik.

Köök on saanud hilisemas perioodis tugeva remont-tööde osaliseks. Põhjapoolses seinas on kuni aknani silikaattelistest müüritis. Toa poolsest osast on edasine täide püstpalk. Õuepoolsest osast on silikaattellis mis on saanud ülemistes tsoonides kuni sentimeetrise krohvikihiga ja on tänaseks päevaks lagunemisohtlikus olukorras.

Seinad: Parandada läbijooksudest tekkinud kahjustused tarindites. Köögi põhjapoolne sein taastada puidust lahendusega silikaadi asemel. Maja tagumisel küljel vajab toestamist magamistoa akna ümbrus. Ilmselt on seal nõukogude perioodil muudetud akna suurust ja jäetud paigaldamata tenderpost.

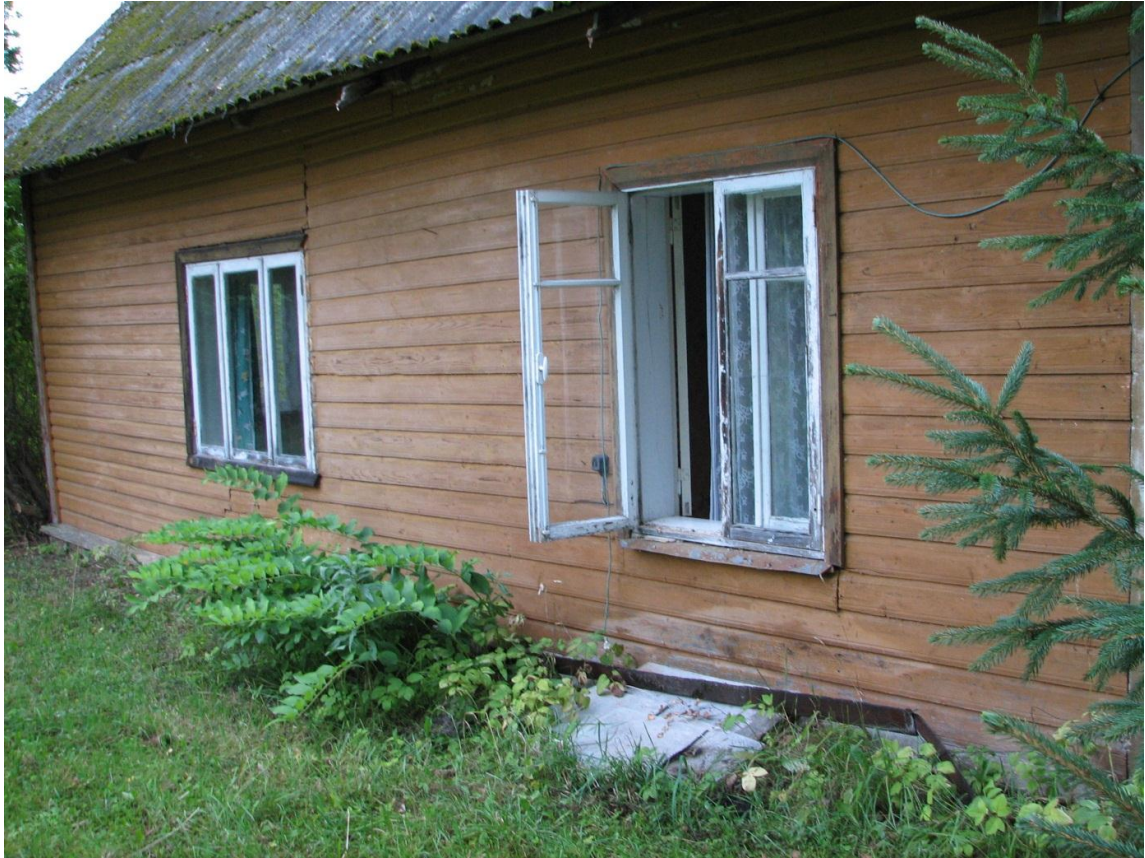
Kogu eluhoone esikülg ja kõrvalküljed on betoonvalust vundamendiga. Ainult tagumisel küljel on säilinud maakivist ja kehvas seisundis vundament.

21. Eluhoonetagune ehk idapoolne külg.
