MMK 16

TALLINN, VÄIKE-KLOOSTRI 3

Arhitektuuri konserveerimise ja restaureerimise täiendkoolituskursuse lõputöö

Tallinn 2017

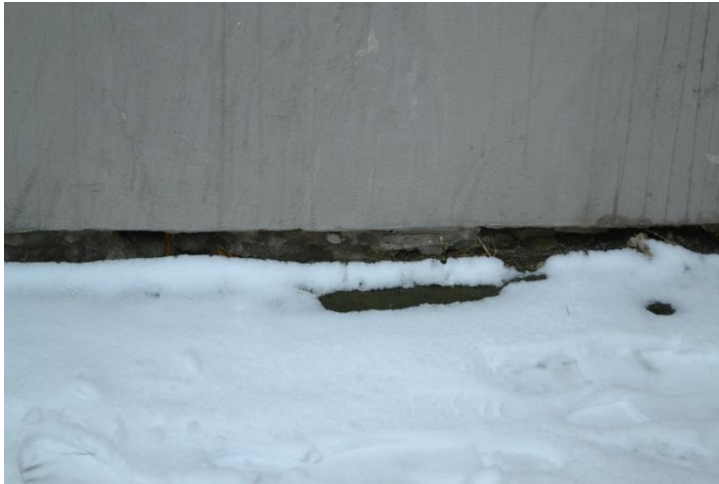
* Maja otsasein on 2016.a tänava kaevamistöõde ajal kannatada saanud, sest sein ja vundamenti on tekkinud diagonaalsed praod. Pragude kohad märgitud nooltega. Muidu on vundamendid krohvitud tsementseguga. Endised akende avad soklis on kaetud puitkilpidega, mida ei ole mõtet eemaldada.

Krohvipinna all näha paevundament.

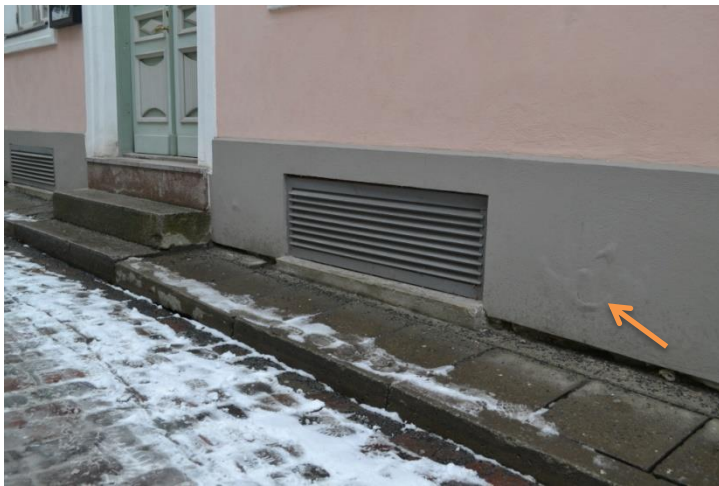
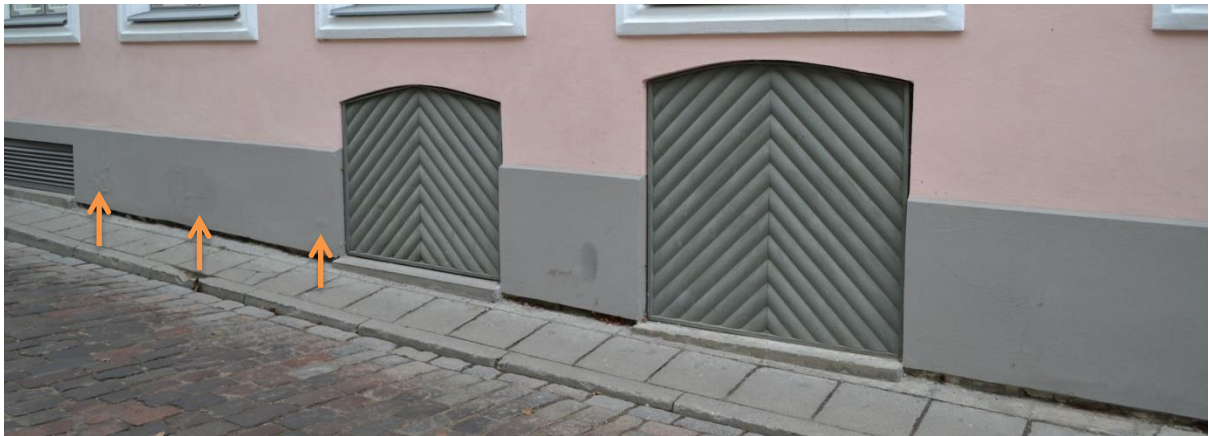
* Irdunud krohviga kohad vundamendil.

Puitpaneelid endiste avade kohal võivad jääda.

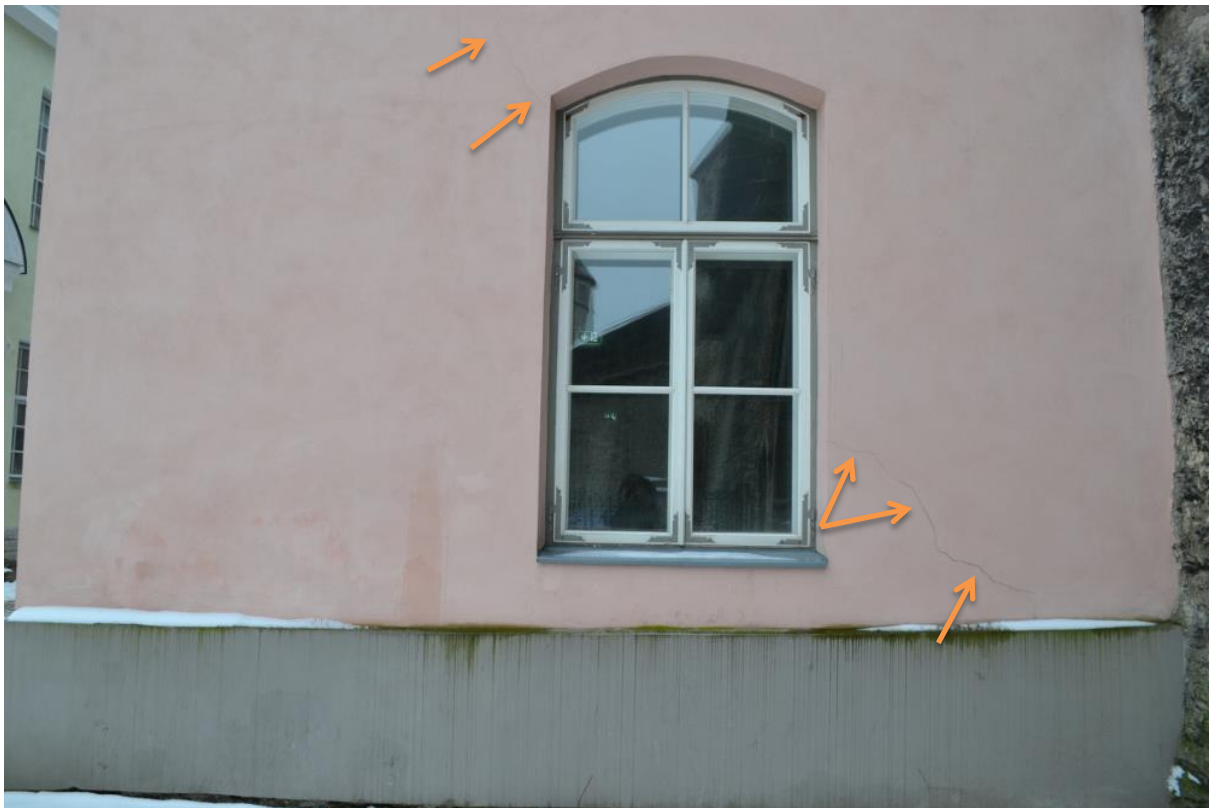
* Praod otsaseinas.

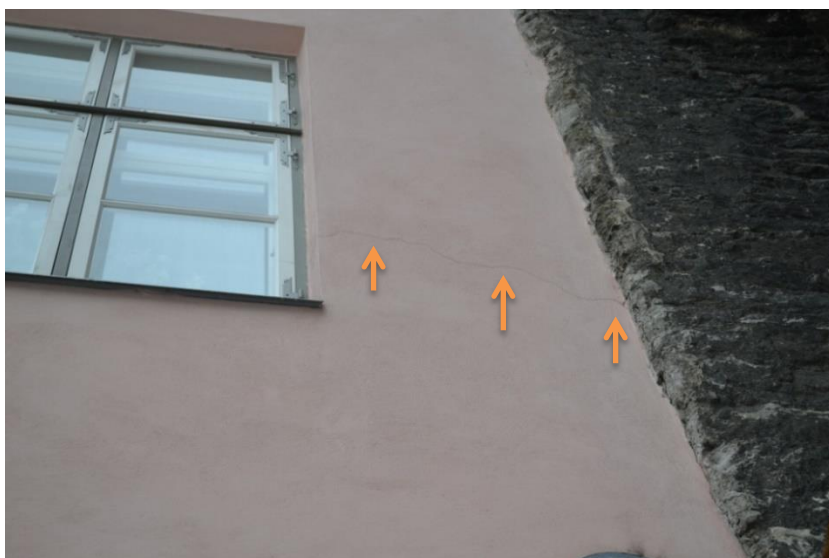
Pragu teise korruse tasandil.

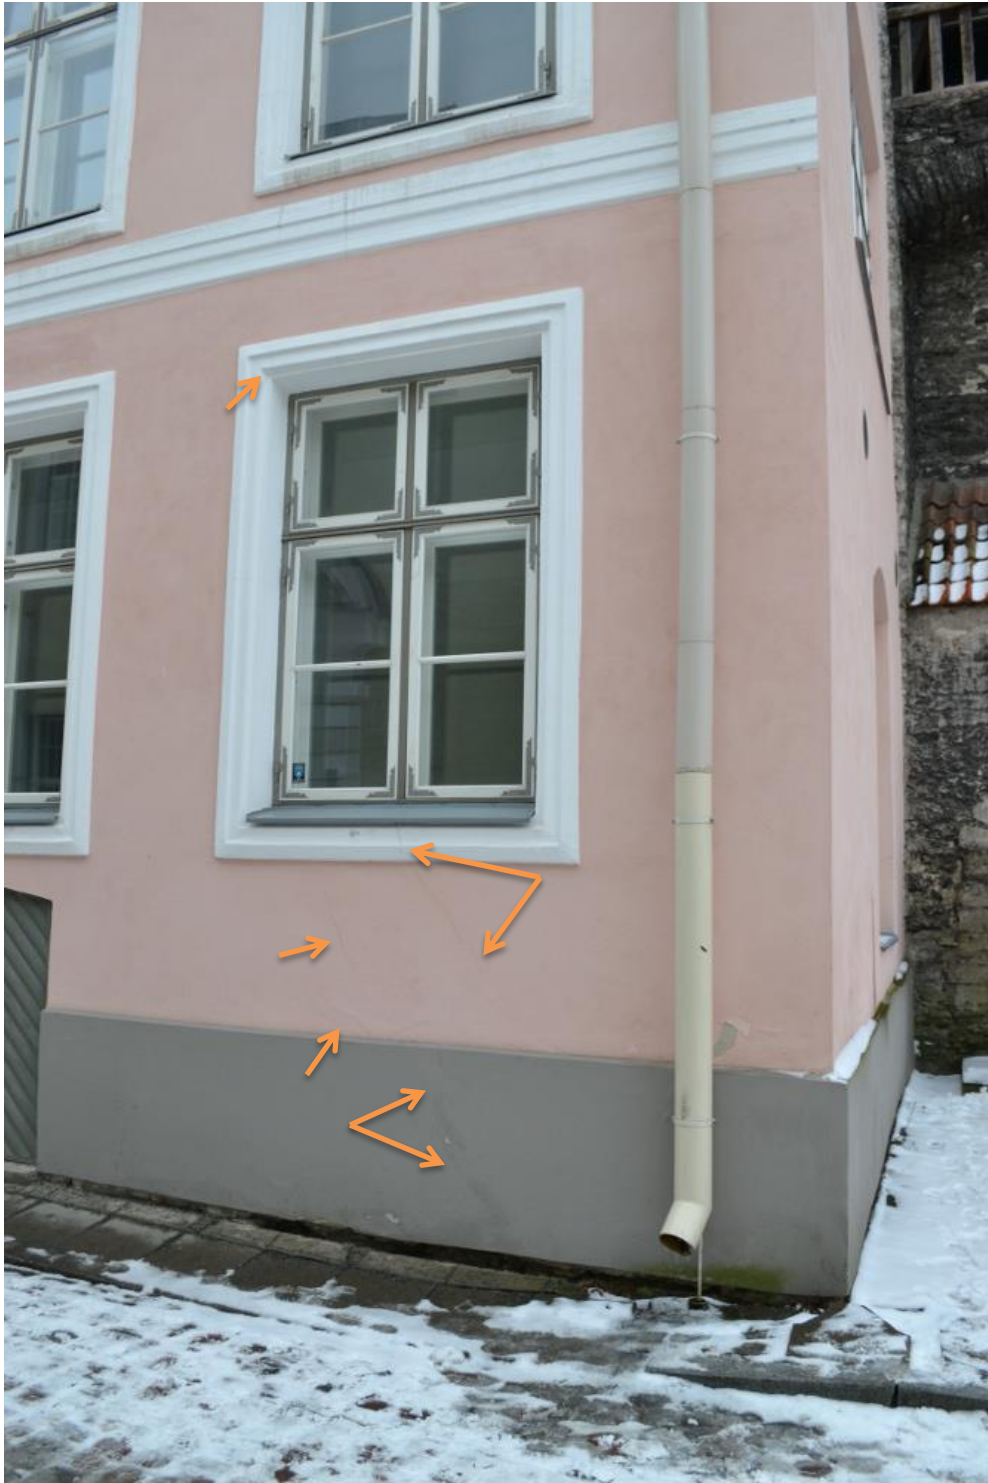
Praod.

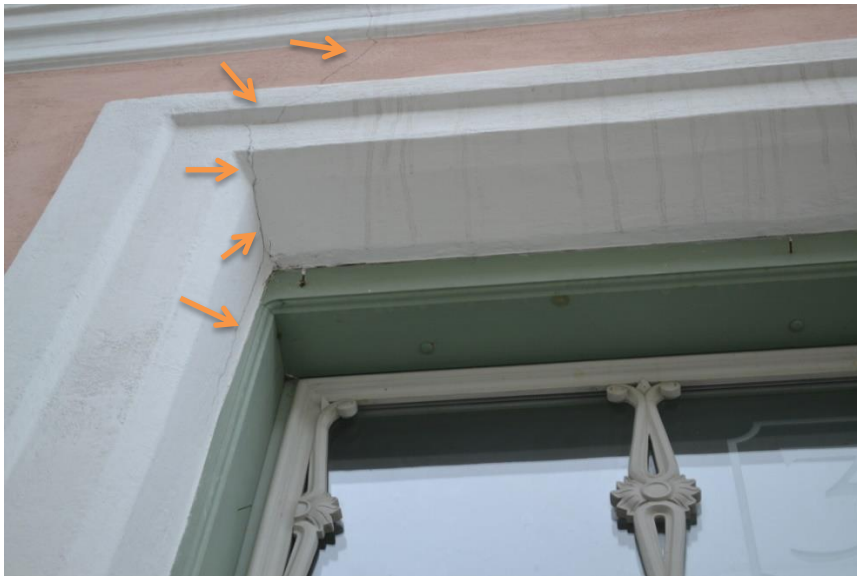
Pragu ukse ülanurgas.

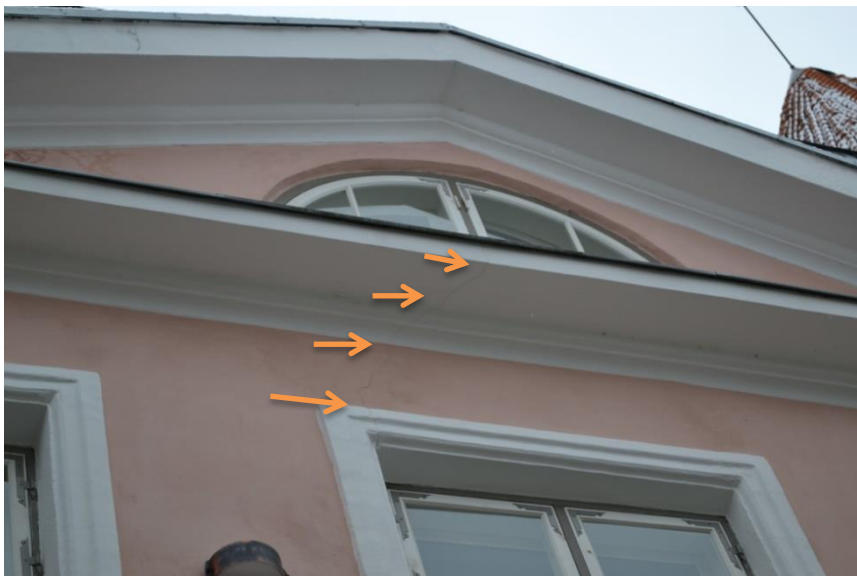
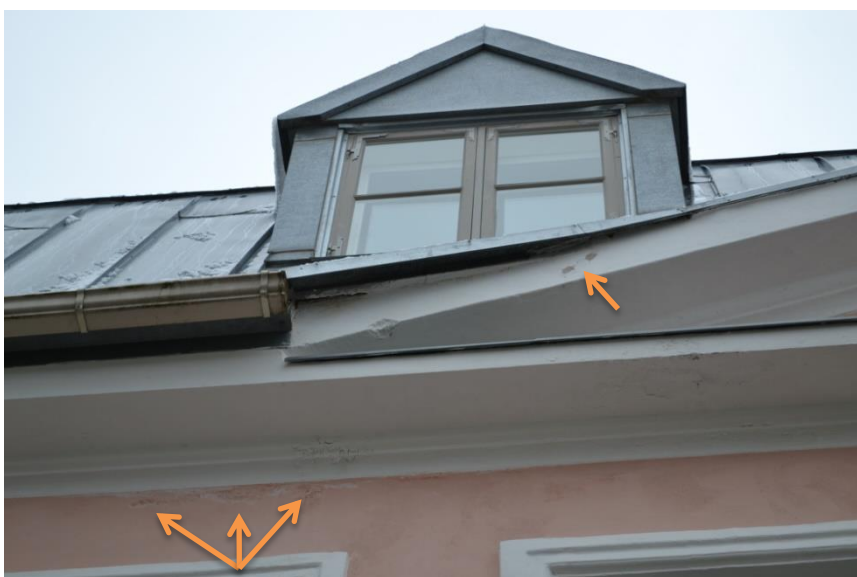
Vasakul veekahjustus.

* Vihmavesi. Frontooni vasakul poolel ilmselt vintskapi liitepleki vea tõttu vihmavee vool karniisile, seega vaja remontida liiteplekk ja likvideerida veekahjustuse koht krohvil.

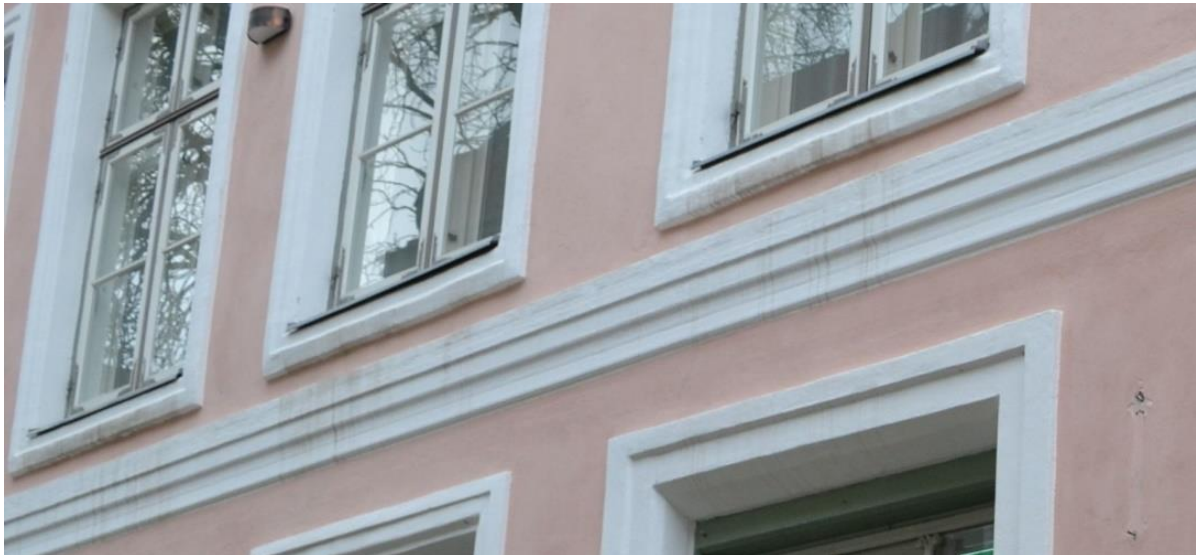
* Fassaad heas seisukorras, kuid vahekarniis määrdunud, sest puudub tilgaplekk ja vesi jookseb aknalaudade plekilt otse üle karniisi. Kõrvalmaja Nunne 12 vahekarniisidele on tilgaplekid paigaldatud. Katusel on korralik hall valtsplekk.

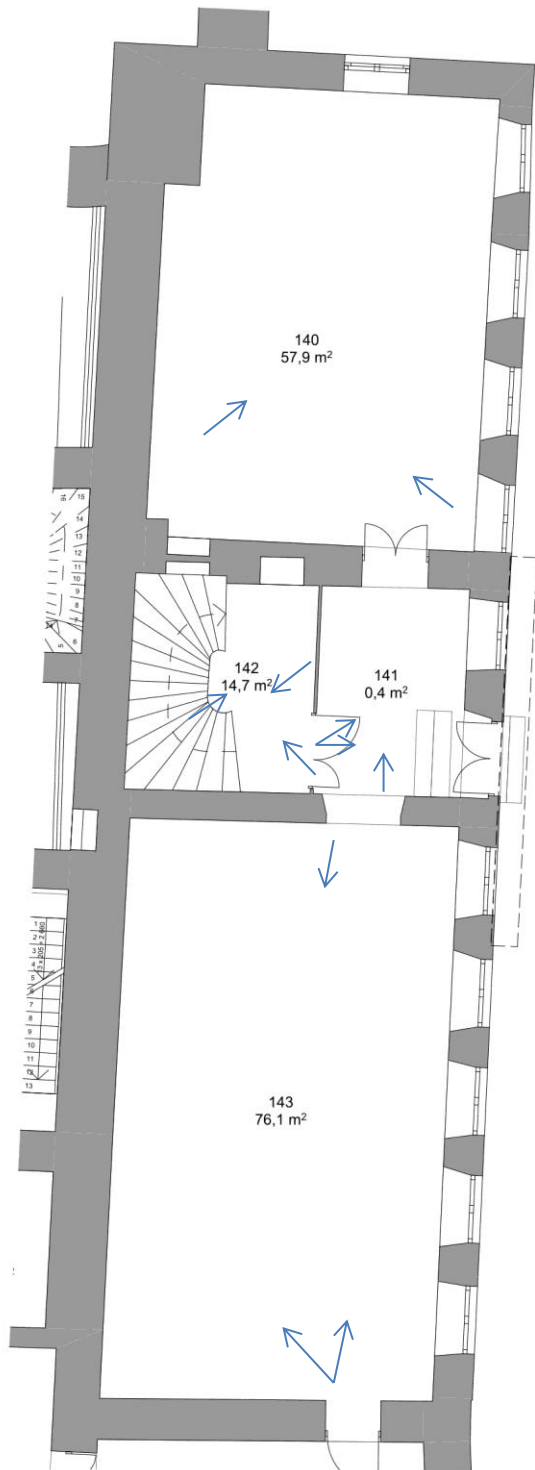
Kogu linnamüür on üle vuugitud tsementseguga ja ära värvitud või kaetud uus-vana tellisega. I korruse ruumides on tehtud remont 2016.a sügisel kooskõlastamata projekti alusel, välja arvatud ajaloolise puittrepi ümbrus põrandast I korruse laeni. Trepil puuduvad originaalpiirded. Säilitatud on linnamüür, kuid see on rikutud juba aastaid tagasi tsementseguga vuukimisega ning trepi juures on müürile kindakrohvi kiht peale pandud, millest on mõned paekivid osaliselt välja jäetud.

* Ruum 140 – vasakpoolsel fotol linnamüür, mis on paatinast puhastatud ja vuugitud tsementseguga, mis omakorda on üle värvitud. Muud seinad kaetud kipsplaadiga ja seega hoone otsaseinas (kaaraknaga) ei ole võimalik hinnata välisseina 2016.a tekkinud pragusid. Kipslaed mitmes tasapinnas süvistatud valgustitega ja põrandal uus kalasaba-parkett. Aknad puidust, välimised raamid õige ruudujaotusega, kuid sisemised alumises osas ilma ruudujaotusega. Aknalauad mitteajastukohasest lihvitud paeplaadist.

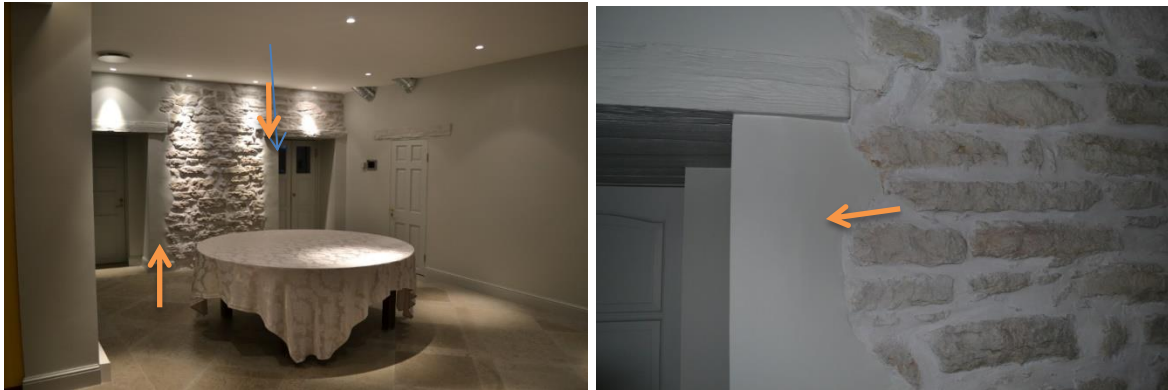
* Ruum 144, mis kuulub juba Nunne 12 koosseisu. Ruumist ca 1/3 on remonditud analoogselt ruumidega 143 ja 140. Linnamüüri ukseavade servades (nool) keraamilise plaadi vuugisega „lainetavad“ ribad. Silluste asemel butafoorsed palgid. Linnamüür vuugitud tsementseguga ja vuugid värvitud. Kipslaed mitmes tasapinnas, süvistatud valgustitega ning paeplaatidest põrand. Silekrohviga kiviseinad, ajastusse sobimatud paekivist aknalauad. 2/3 ruumist on u 15 aasta taguse viimistlusega.

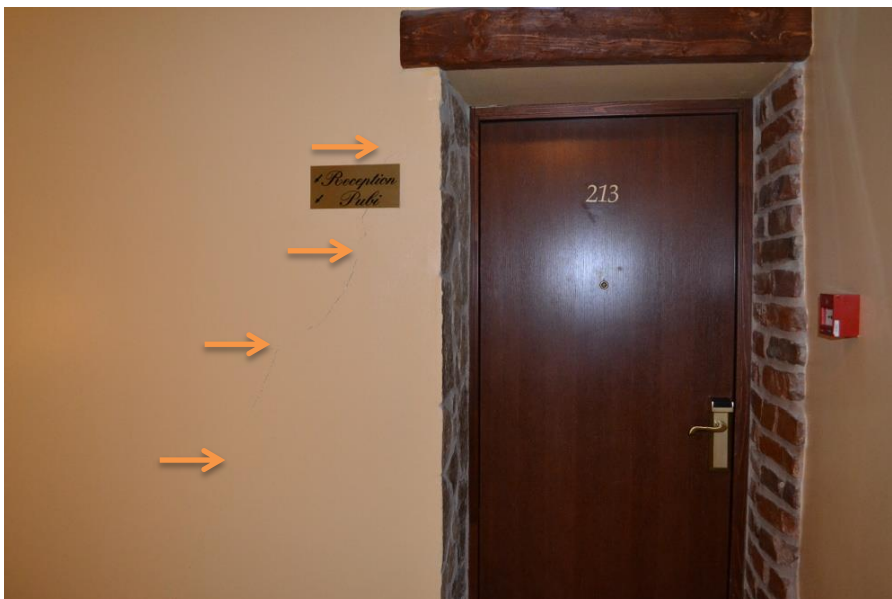
* Ruum 232, trepikoda – uksepaled serviti paelaikude ja uus-vana tellisega. Ukse kõrval vasakul pikk diagonaalpragu (nool).

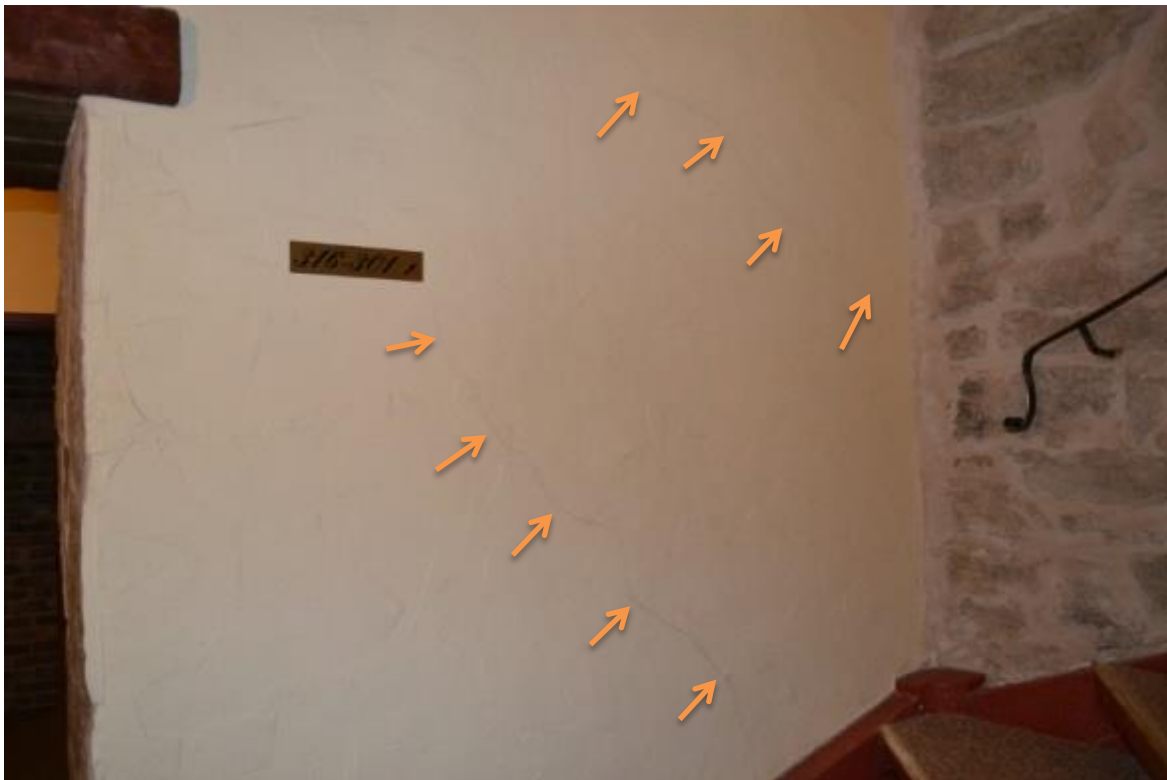
Puittrepi värviks sobimatu tumeroosa kraklee, sobimatud piirded ja metall-liistud. Trepi taga kindakrohviga kaetud, osaliselt paelaikudega linnamüür. Kellukrohviga kollasel seinal mitu diagonaalpragu (nool).
