**VAHE TALU 25**

**AJALOOLINE ÜLEVAADE, TEHNILINE SEISUND JA  
RESTAUREERIMISE ETTEPANEKUD**

Objekti aadress: Elistvere küla, Tabivere vald, Jõgeva maakond

2016/2017 õppeaasta  
Arhitektuuri konserveerimise ja restaureerimise  
täiendkoolituskursuse lõputöö

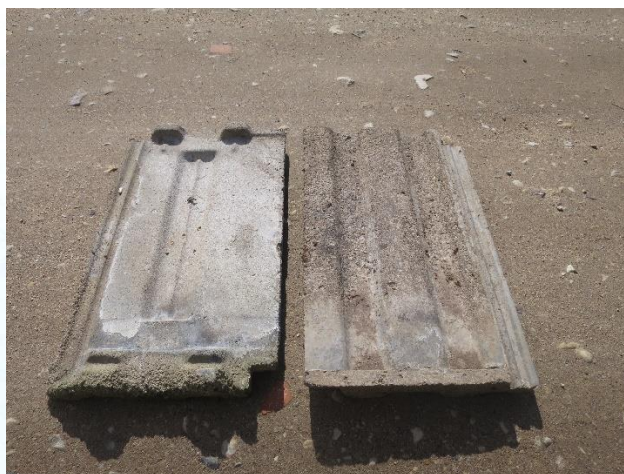
Illustratsioon 8. Algsed katusekivid

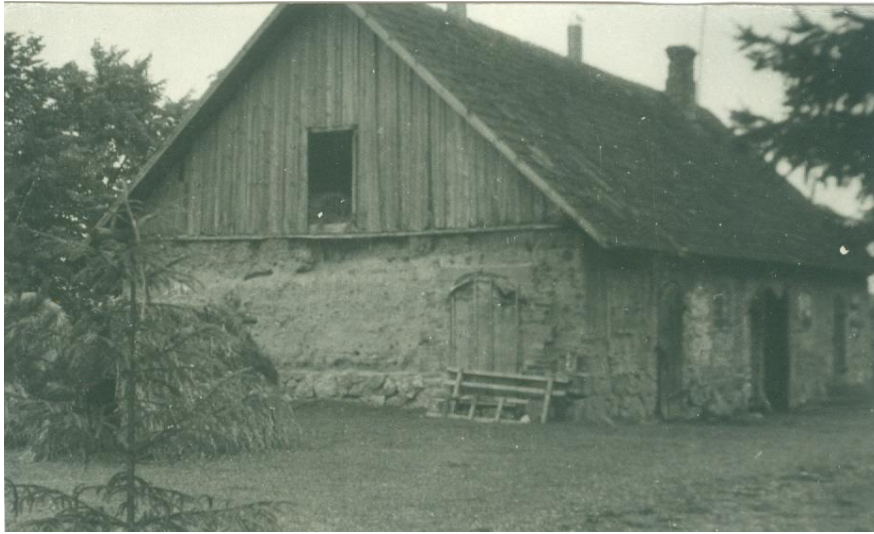
Illustratsioon 9. Kõrvalhoone veel algse laastukatusesga. Juba on näha erosioonijäljed otsaseinal. Allikas: perearhiiv, aastaarv teadmata.

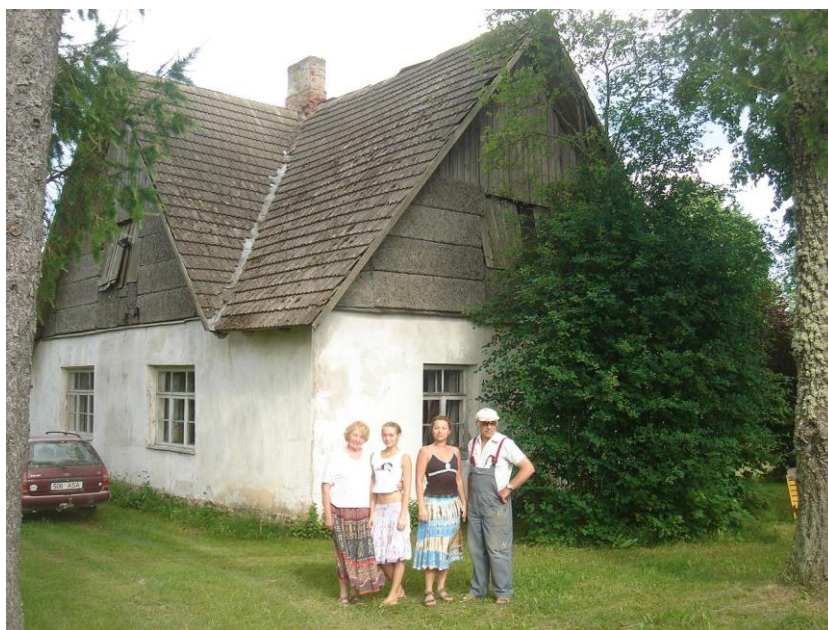
Illustratsioon 11. Enne uue katuse panekut 2007 a. Foto: autor

Katus lasi siit-sealt läbi, seintel oli niiskuskahjustusi kuna puudusid vihmaveerennid ja torud. 2007. aastal asendati algne tsementkividest katus uue punastest betoonkividest katusega. Katusekivide olukorral polnud viga, kuid tervikuna oli olukord vilets, probleemid olid harja ja neelukohtadega. Need lasid sademeid läbi. Seetõttu otsustati ikkagi kogu katus uuendada. Sarikad ja pennid olid heas korras ja lisatöid ei nõudnud. Roovitus vahetati välja vastavalt uute katusekivide vajadusele. Neelukohad kaeti plekiga ja hari spetsiaalsete harjakividega. Betoonkivide kasutamine antud objektil oli põhjendatud kuna ka varasemalt oli katusel betoonikivi ja punane värv on inspireeritud algsest projektist.

Punastest tellistest korstnapits asendati valge silikaatkorstnapitsiga. Paigaldati ka vihmaveerennid ja vee ärajuhtimis- ning kogumissüsteem, mis oluliselt muutis välisseinte seisundit paremaks.

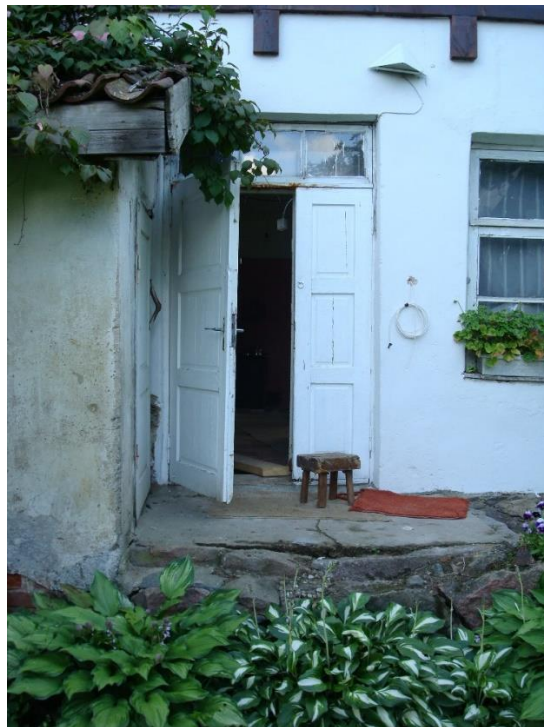
Köögipoolse sissekäigu juurest lammutati funktsiooni kaotanud käimla ja halvas seisukorras trepp (ill 13) ning selle asemele projekteerisin uue trepi ja kaldkatusega sissepääs-esiku. See oli ka funktsionaalselt väga vajalik, varem astuti õuest otse kööki ja esik oli puudu, polnud kuskile riideid ega jalanõusid jätta. Kuna hoonel oli ka varem selle koha peal eenduv maht, siis uus maht mõjub igati loomulikult, kuigi on eelnevast kogukam. Uus esik on ehitatud betoonvundamendile, maapealne nähtav osa on maakividest, seinad on laotud plokkidest ja krohvitud. Katusel on sama kivi, mis majalgi. Leian, et esik sobib proportsionaalselt ja stiililiselt hoone külge.

Illustratsioon 13. Vaade vanale trepile ja köögiuksele. Käimla katusel näha vanad mõisast pärinevad kivid. Foto: autor 2007

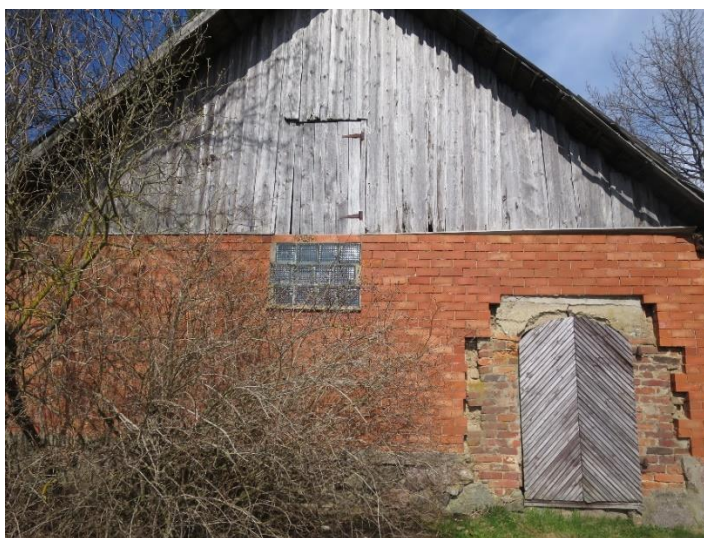
Illustratsioon 15. Hädalahendusena mõjuv lauda otsasein. Foto: autor 2017

Kuna laudasein on krohvimata savi , siis seda on uuristanud putukad ja kohati on tühjaks jooksnud kohti mis on tekkinud katuse läbilaskmise tõttu enne eterniitkatuse paigaldust (ill 16). Seda on parandatud kohaliku savi - liiva seguga. Ühtlasema välimuse saamiseks katta ka betoonsillused ja tellisosa savikrohviga.

Kõrvalhoone eterniitkatatus peab veel vastu, aga varsti vajab väljavahetamist. Uue katusematerjalina võib soovitada eterniidisarnast materjali.

Vundamendi välja vajunud kivid vajavad korrastamist ja kogu vundament uuesti vuukimist.

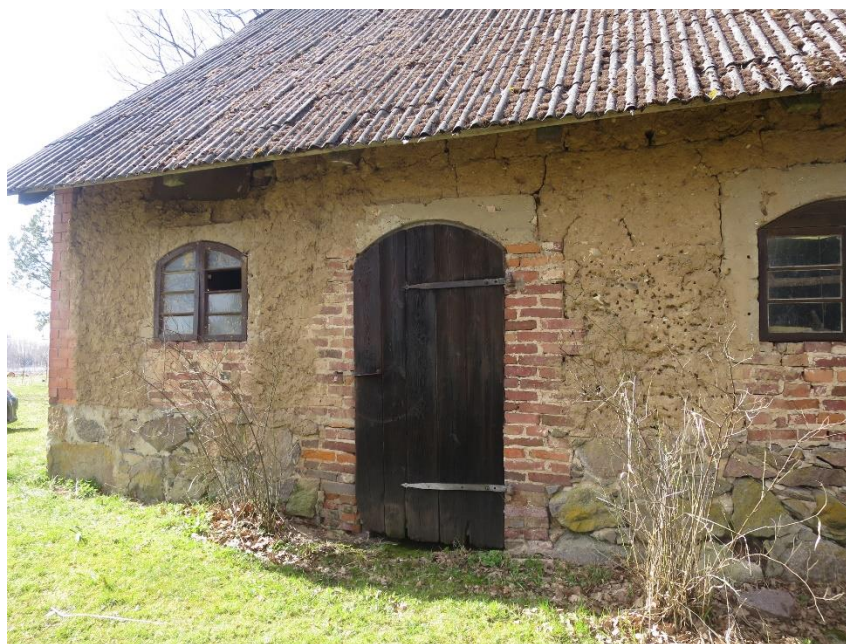
Illustratsioon 16. Kõrvalhoone kulunud fassaad. Algselt on ilmselt ikkagi nii betoonsillused kui tellistest osa olnud savikrohviga kaetud. Foto: autor 2017

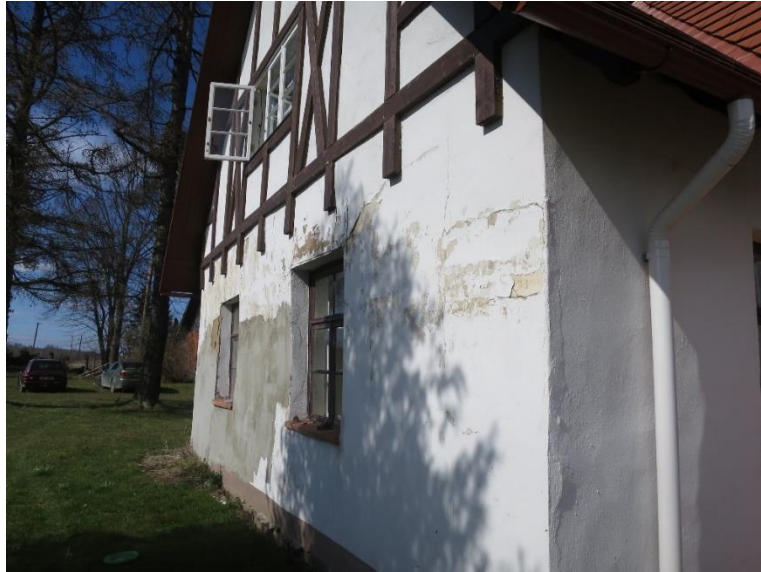
Elumaja lubikrohvitud välisseinte seisukord on hea, välja arvatud lääneküljel (ill 17). Seal tehti krohvimisel viga ja kaeti nähtav vundamendi osa krohviga, mispeale krohv kiiresti lagunema hakkas. Seejärel parandati lubikrohvi pragusid tsementkrohviga, mis olukorda veelgi halvendas. Ka pinnas on aja jooksul erinevatel põhjustel tõusnud. On vaja pinnast välja kaevata ja vundament krohvist puhastada, et krohv ei puutuks kokku pinnasest tõusva niiskusega. Fassaadilt tuleb lahtine krohv ja savi eemaldada, täita uuesti saviga ja krohvida lubikrohviga.

Illustratsioon 17. Läänefassaadi halb seisund. Foto: autor 2017
