EESTI KUNSTIAKADEEMIA
Kunstikultuuri teaduskond
Muinsuskaitse ja konserveerimise osakond

KANGRU TALU HOONESTUSE SEISUKORRA HINNANG

Kangru, Haamaste küla, Sõmerpalu vald, Võrumaa

2015/2016 õppeaasta
Arhitektuuri konserveerimise ja restaureerimise täiendkoolituskursuse lõputöö

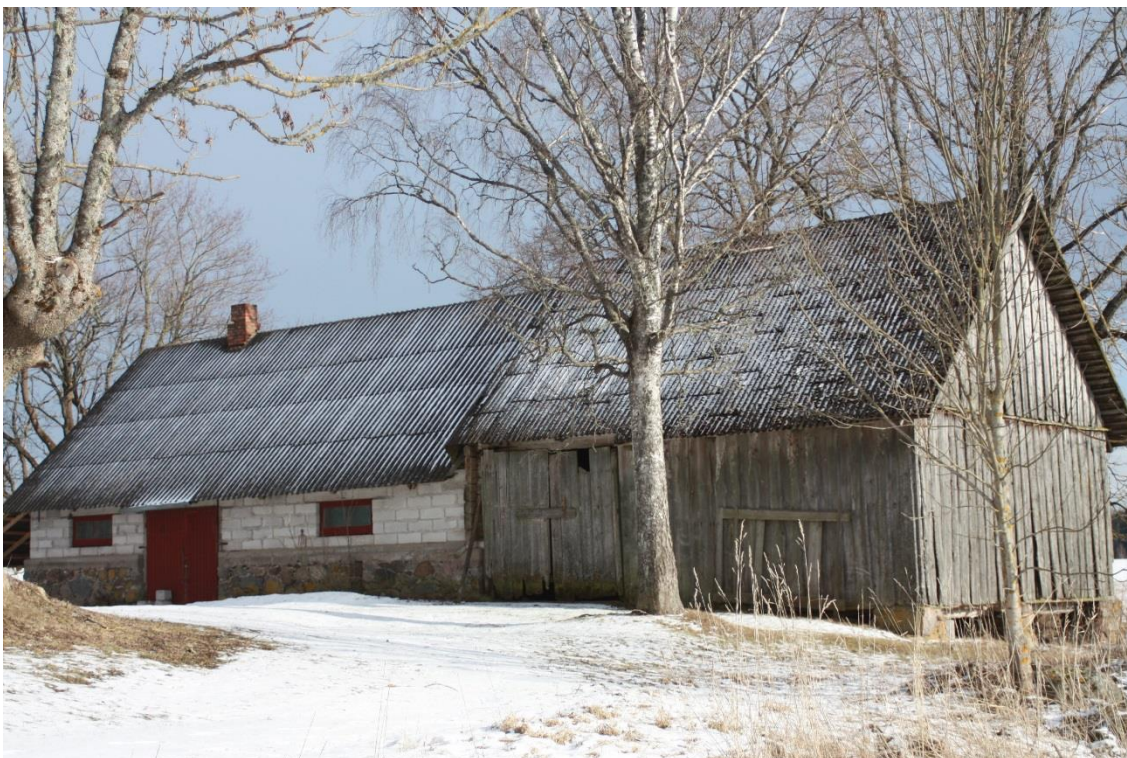
Pilt 16. Vaade laut-küünile

Laut-küüni ehitustehniline seisukord on rahuldav.

Soovitused remondiks. Korstna pits vajab remontimist. Kergplokkidest seinaga osa tuleb üle krohvida. Küüni seinaga alumisest otsast lahtised lauad tuleb kinnitada, katkised välja vahetada. Küüni laudpõranda katkised lauad tuleb välja vahetada.

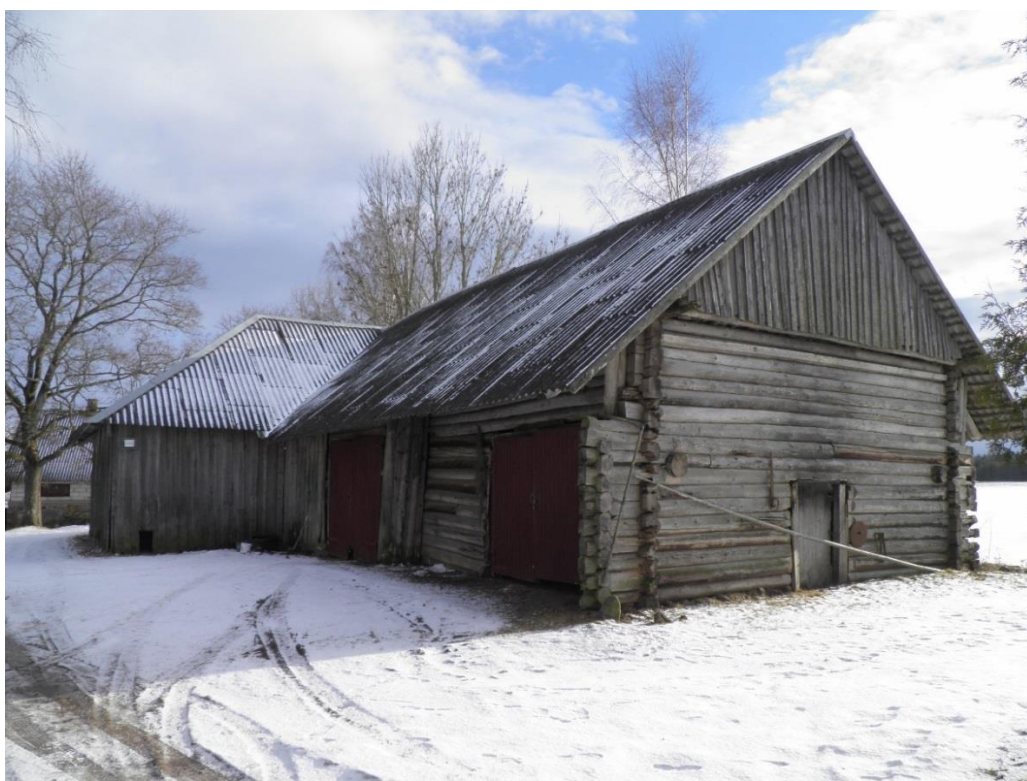
Pilt 21. Vaade rehe-viljahoonele

Algne laastukatus on eemaldatud, selle asemele löödud lainelisest eterniidist katusekate. Hoonele on paigaldatud uued ukсед. Välja on lõhutatud suur reheahi. Lammutatud on hoone rehealuse osa. Viljahoone karkassi on kunagisest läbijooksust kahjustunud kohtadest tugevdatud.

Rehe-viljahoone ehitustehniline seisukord on rahuldav.

Soovitused remondiks. Rehetoa laes tuleb kolm ümarpuidust lae katepalki, mis on mädad, välja vahetada. Viljahoone üks alumine karkassi palk on välja vajunud, see tuleb tagasi tõmmata. Viljahoone laudpõranda katkised lauad tuleb välja vahetada.

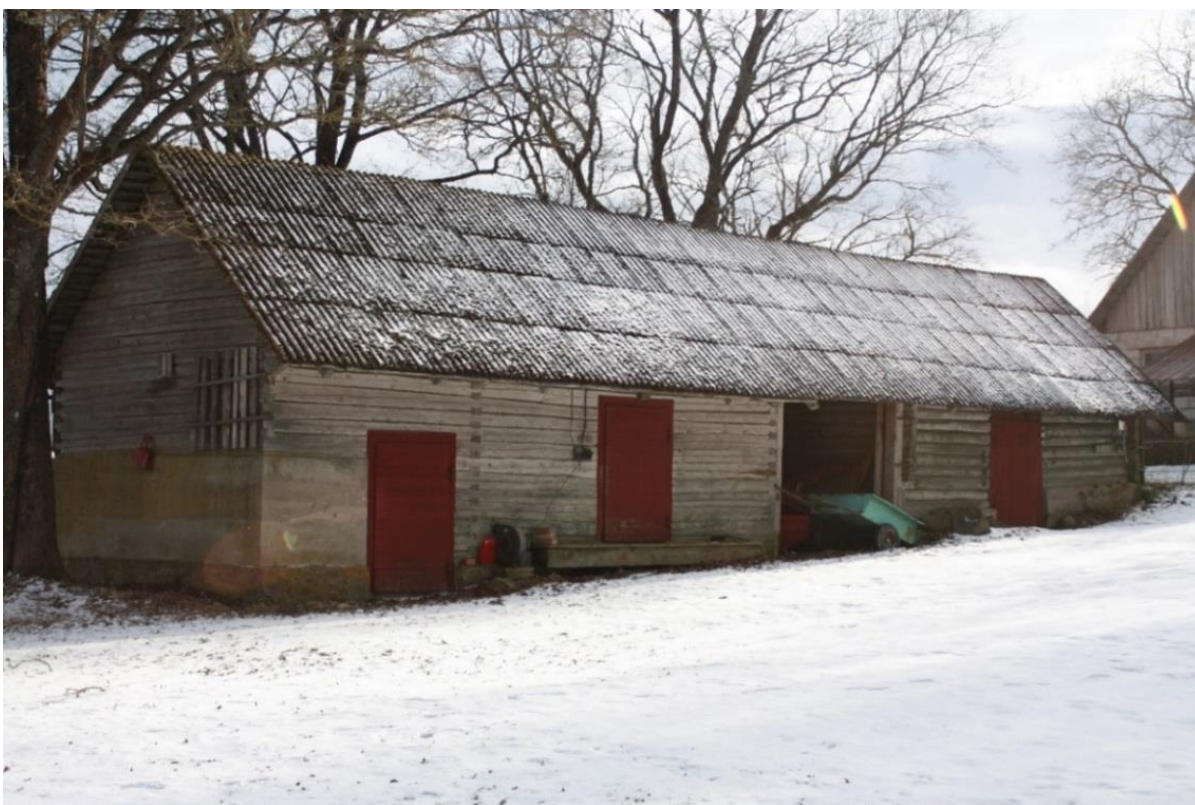
Pilt 25. Vaade ait-tallile

Laut-küüni ehitustehniline seisukord on rahuldav.

Soovitused remondiks. Hoone katusel puudub harjalaud - tuleb paigaldada. Talli laudapoolse otsa kattelaudis tuleb ära remontida.

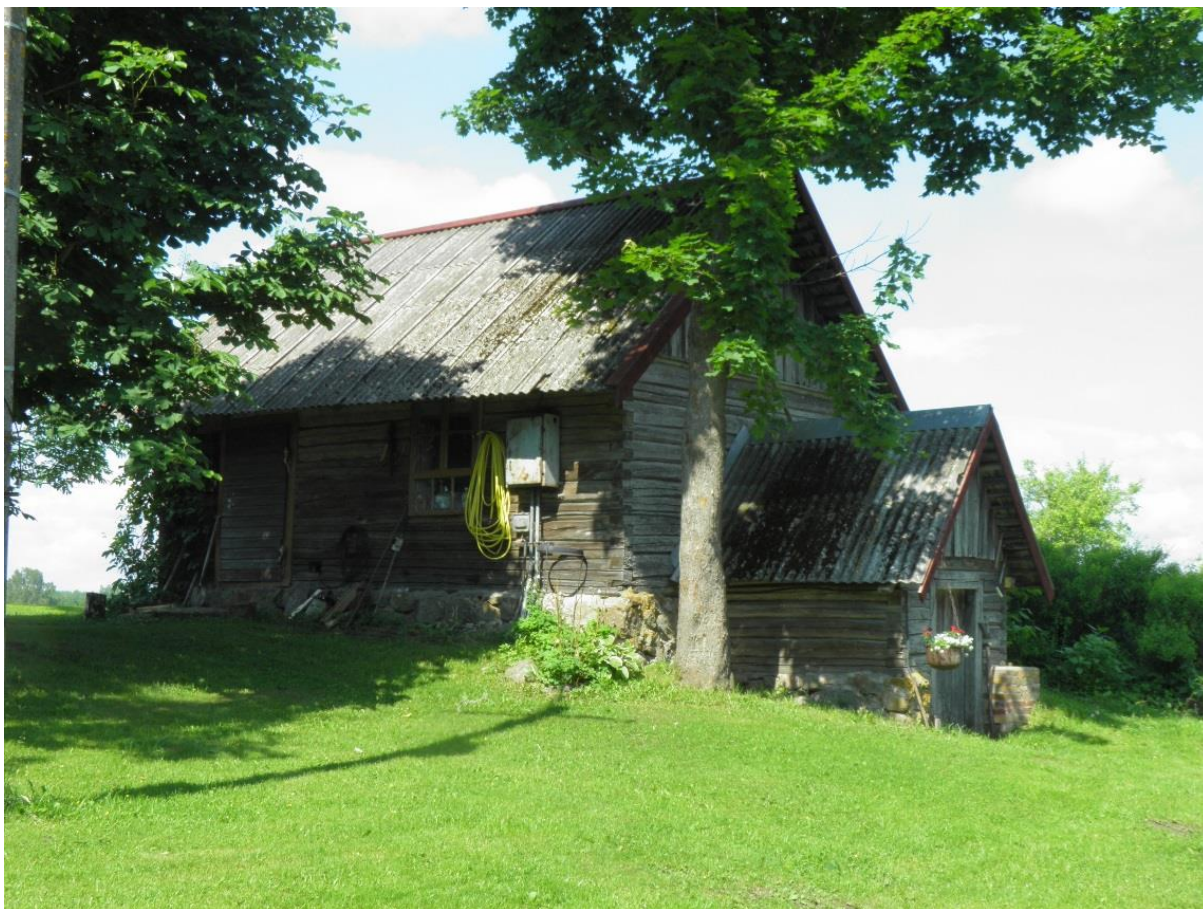
Pilt 33. Keldri eesruum ja keldripealne töökoda (2013. a)

Keldri ja keldripealse ehitustehniline seisukord on hea.

Soovitused remondiks. Keldripealse läänepoolse otsa kahjustunud voodrilaud tuleb välja vahetada, teises otsas servamata laudise alaosa remontida.

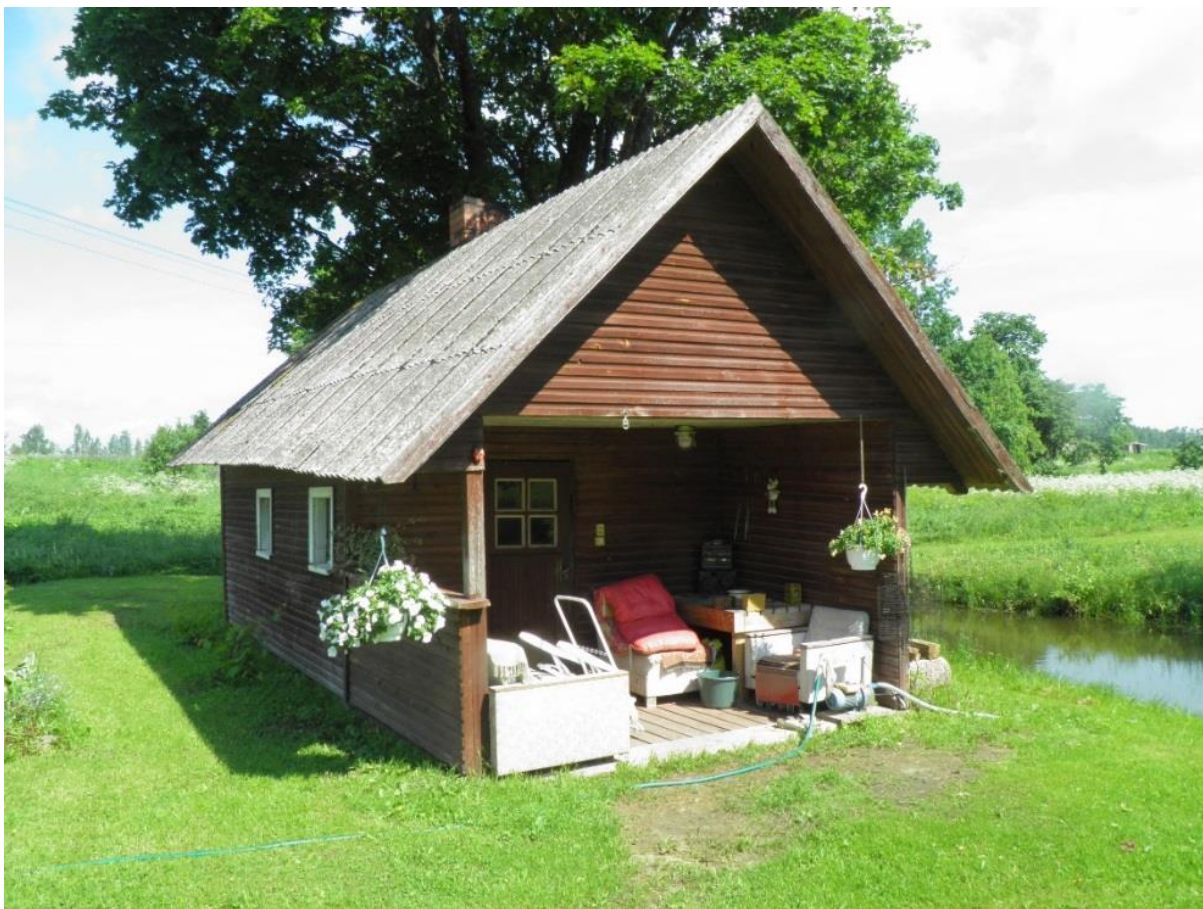
Pilt 37. Vaade saunale

Saunahoone on ehitatud 30. aastatel rõhtpalkidest. 1970-ndatel vahetati alumine pehkinud palgivöö välja gaaskukeroonist väikeplokkide vastu. Käesoleval ajal seda tööd tehes tuleks kasutada palke. Peale seda vooderdati kaks esikülje välisseina voodrilaudadega.

Sauna ehitustehniline seisukord on hea.

Soovitused remondiks. Sauna korstna pits tuleb remontida. Lahtine katuse servalaud kinnitada.
