## **LEPIKU TALU HOONETEKOMPLEKS JA VANAVARA**

*Lepiku talu, Kirna küla, Martna vald, Läänemaa*

2015/2016 õppeaasta  
Arhitektuuri konserveerimise ja restaureerimise täiendkoolituskursuse lõputöö

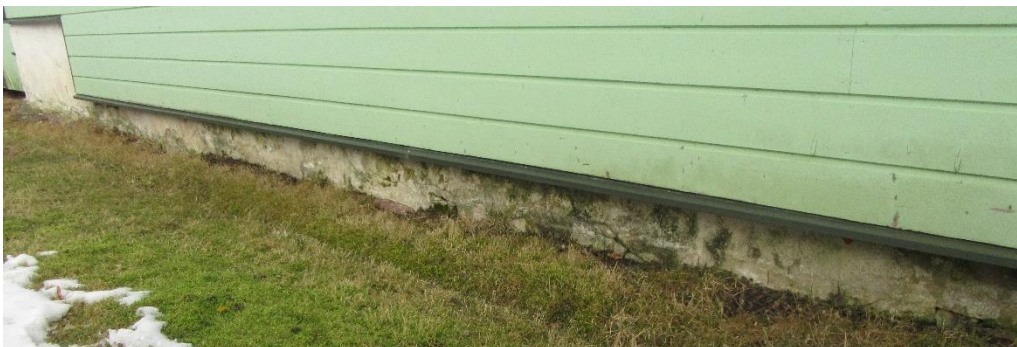
Pilt 3, Sokkel vaade põhjast

Vundament on enamikus laotud paekivist, osaliselt on kasutatud maakive. Kivid on seotud tsementlubimördiga ja krohvitud. Elamu osas on vundamendi kõrgus ca 400mm, lauda osas ca 800mm. Vundamendi müüri laius ca 360mm. Vundament on sammaldunud ja müüri vuugid on osaliselt tühjad, ilmastiku poolt välja „pestud“. Vundamendi praod viitavad külmakerkele.

Puhastada müürid ja täita tühjad vuugid lubitsementmördiga. Soojustada vundament ümber perimeetri, krohvides lubitsementmördiga

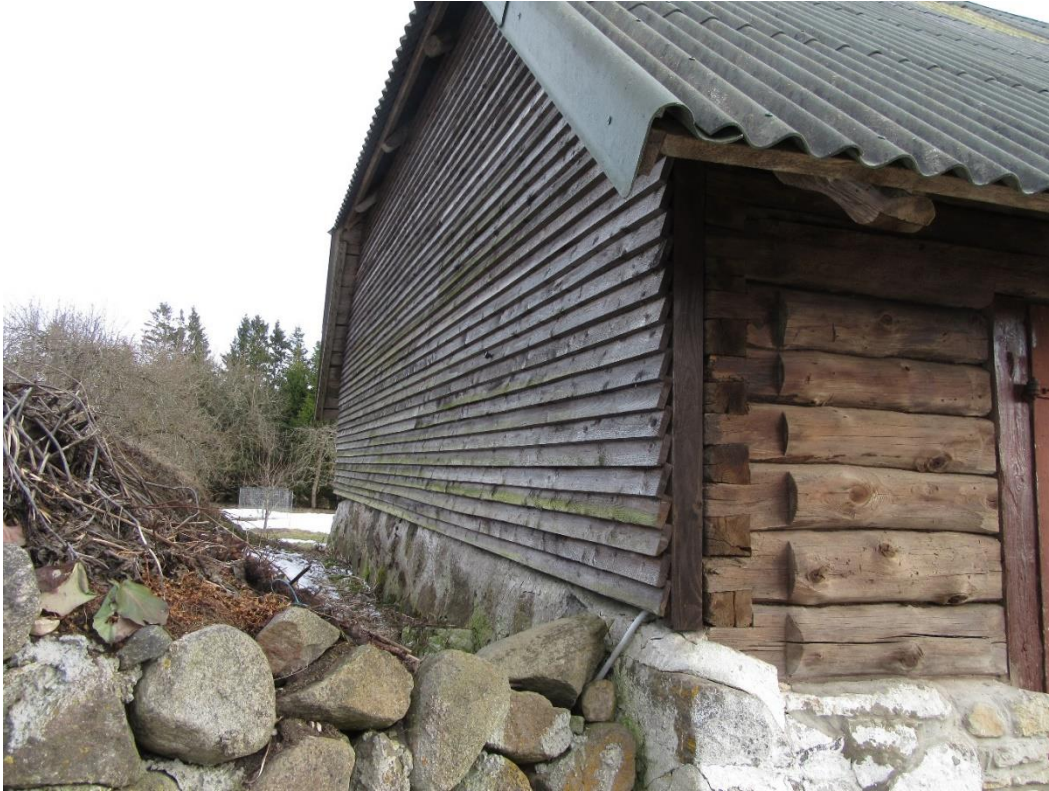
Pilt 10, Rehielamu vaade põhjast

Maja küüni osa kõrge otsasein oli ilmastikule väga suurelt avatud ja seetõttu kahjustatud. 2010. aastal kaeti sein laudisega, et kaitsta hoone palke sademete ja UV kiirguse eest.

Kaitsta ilmastikule katmata palke ja putuka kahjustusi puidukaitse vahenditega.

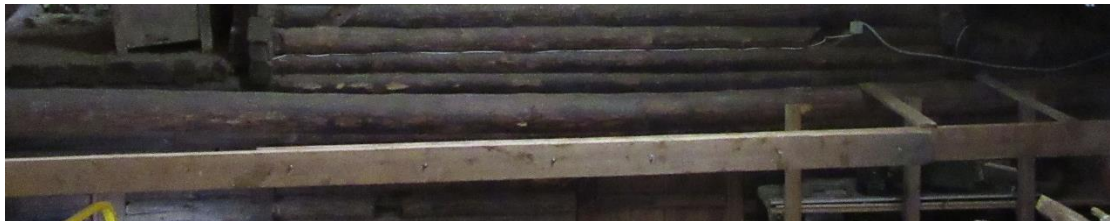
Pilt 14, Vaade liittalale

Maja tala palgid on eluhoone osas tahutud kirvega ja rehalse osas ümarlattidest ehitatud. Kui eluhoone osas on talad hästi säilinud, siis rehalse osas on taladel suuremad putuka kahjustused. Rehalse osas vajab üks tala 2015. aastal välja vahetamist (talasse oli suure läbivajumisega tekkinud praod). Tala on asendatud kahe puidust prussiga 60x190, mis on omavahel ja sarikarika aluspuuga poltliidete abil seotud.

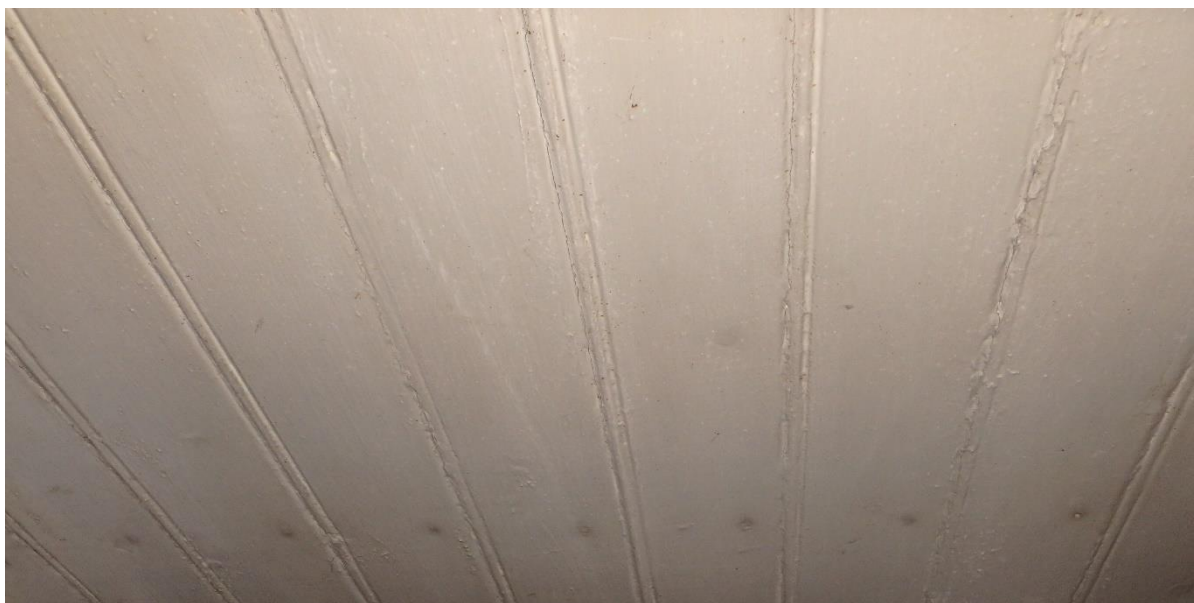
Pilt 15, Vaade kambri laele

Eluhoone osas on paigaldatud must laudis servatud laetalade vahele. Laed on madalad, 2,4m. Laudis on pealt kaetud liivaga. Alt poolt on talad ja must laudis kaetud värvitud laudadega. Probleemiks on, et lagi on talvel külm ja vajab lisa soojustamist

Puhastada laudis vanast õlivärvist. Viimistleda lagi linaõli värviga. Paigaldada laele lisa soojustus. Soovides tõsta lae kõrgust, demonteerida laudis ja liiv lae pealt. Paigaldada eemaldatud laudis talade peale. Vastava näite järgi on ehitatud väikese toa lagi.

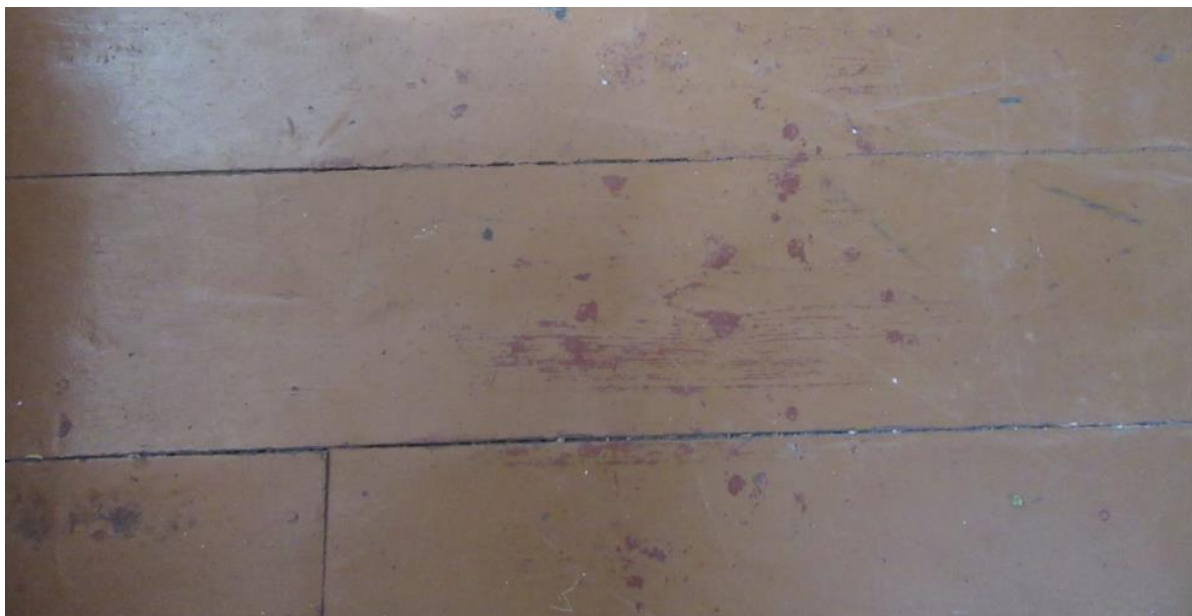
Pilt 22, Vaade toa põrandale

Säilinud on toa põrand, kus laua laius on kuni 27cm. Põrand on värvitud korduvalt õlivärvidega. Põranda aluskonstruktsioonideks on kasutaud ümarpalki, mis toetub suurtele kividele. Ümarpalkide vaheline ruum on täiteta. Põrand on talvel külm.

Märgistada vanad põrandalauad ja ettevaatlikult puitu vigastamata eemaldada põrandalaudis. Seejärel lammutada põranda alus. Ehitada uus soojustatud põranda aluskonstruktsioon kattes see vana põrandalauaga, millelt on eelnevalt eemaldatud vana õlivärv. Peale laudise paigaldust õlitada põrand.

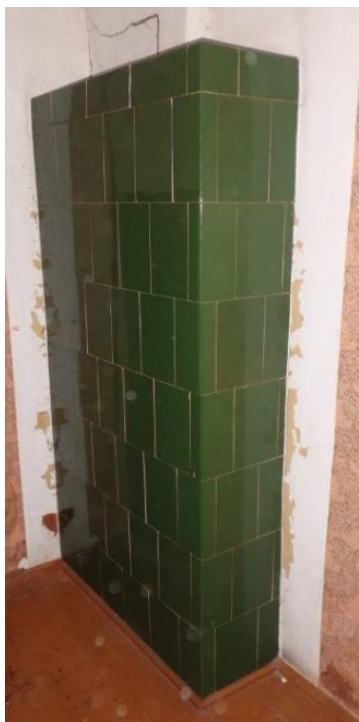
Pilt 23, Vaade toa ahjule

Maja reheahi lammutati rehetoa ümber ehitamisel, säilis alumine osa korstnast, mis on laotud paekivist. Samas on alumine osa korstnast tuleohtlik, kuna on laotud vastu palkseina. Köögi ja tubade soojus saadakse pottahjust ja pliidist. Toa ahjul ja korstnalõõris on praod.

Juhtida kuumad suitsugaasid korstna ülemisse osasse.

Ehitada uus korstnalõõr ja ahi. Ahju ehitamisel kasutada vanu ahjupotte.

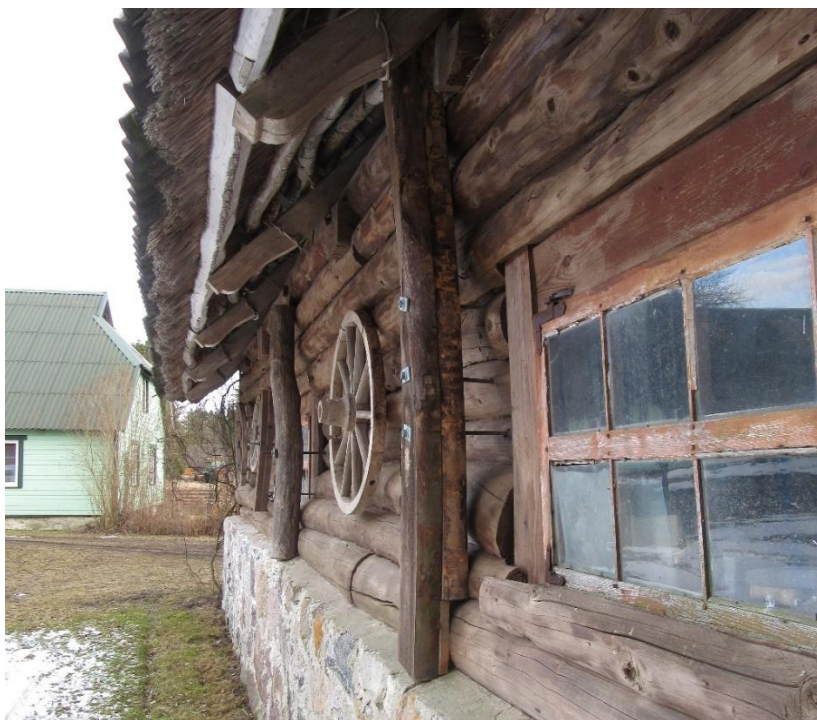
*Pilt 27, Vaade ida seinte tugevdamisele*

Hoone seinad on ehitatud ümarpalkidest, nurgad tappnurkliitena. Palkide varad on tihendatud samblaga. Palkidel on mädaniku ja putuka kahjustused. Suuremad puidu kahjustused on lauda osas. Seinad on osaliselt laiali vajunud. Edasise vajumise takistamiseks on seinad tõmbidega kinni tõmmatud.

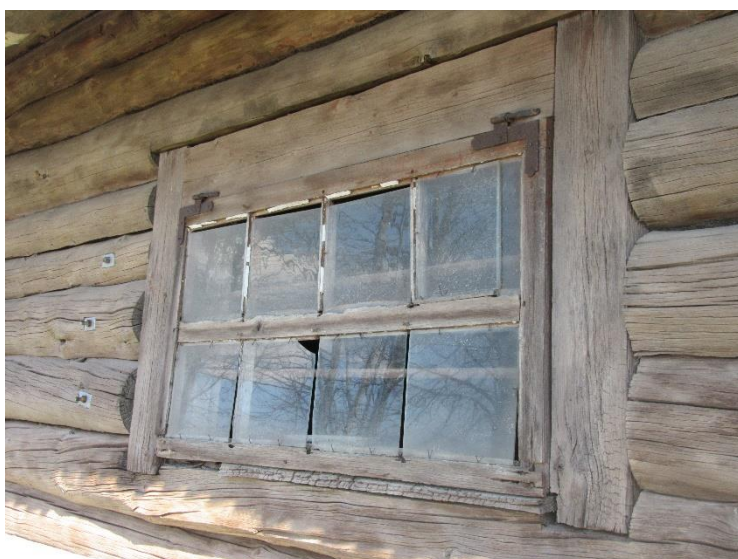
*Pilt 29, Vaade aknale*

Säilinud on lauda väikese ruuduga aknad. Aknad on halvas seisukorras (raamid mädanenud, klaasi lahti)

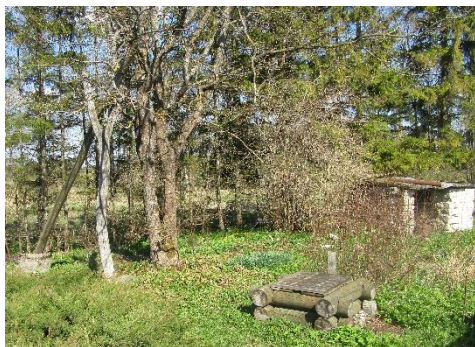
*Pilt 46 Vaade kaevurakketele*

Kaev on vooderdatud raudkividega. Kaevukoogu puu on murdunud. Kaevu põhjas on muda.

Puhastada põhjast muda. Paigaldada kaevukoogule uus puu.
