**ELUMAJA HAAPSALUS – AJALUGU,
VÄÄRTUSED, SÄILITAMISETTEPANEKUD**

Suur-Lossi 5, Haapsalu linn, Lääne maakond

2015/2016 õppeaasta
Arhitektuuri konserveerimise ja restaureerimise täiendkoolituskursuse lõputöö

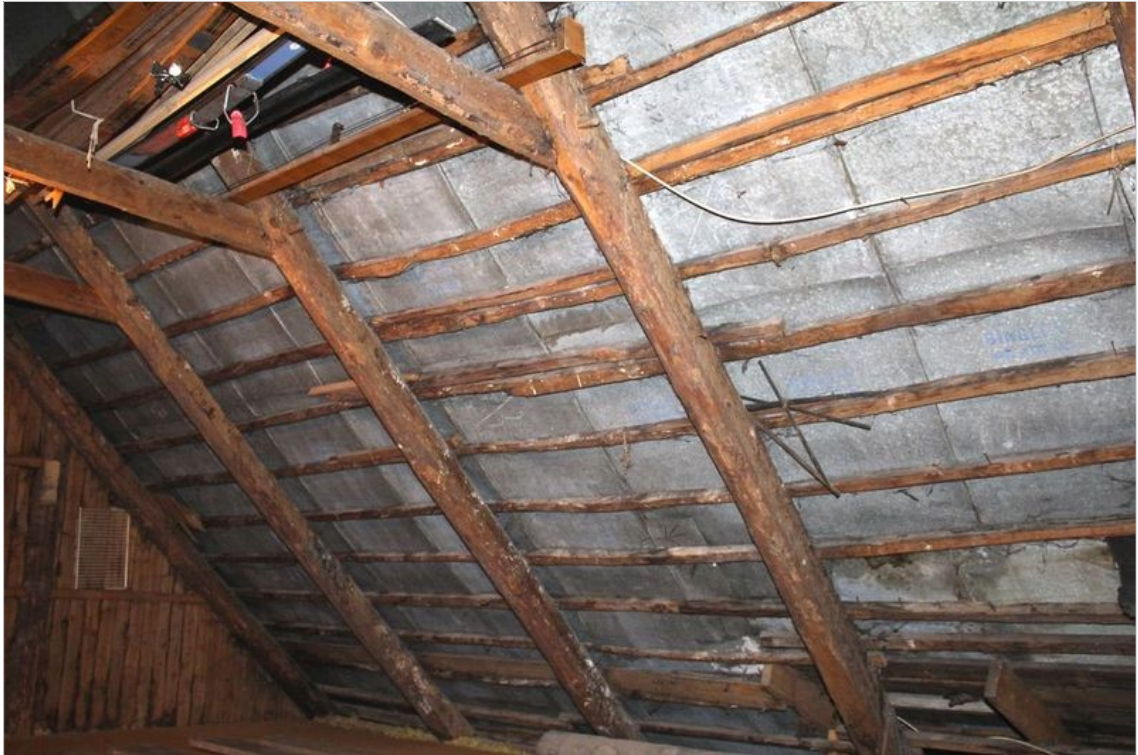
Maja viilkatuse puidust sarikaid ja roovitust katab enne 2. maailmasõda paigaldatud katuseplekk (ill 11 ja 12). Arvatavasti 1960. aastatel on plekk-katuse peale pandud omakorda eterniit. Katus on soojustamata. Sarikad ja roovitus on rahuldavas seisukorras. Ülemiste seinapalkide seisukord selgub siis, kui hakatakse katust vahetama. Mõnes kohas tilgub vihma korral väikeses koguses vett pööningule. Katusekate on oma aja ära elanud ja vajab vahetamist.

11. Sarikad, roovid ja plekk-katus.

Olemasolev katus (plekk-katus + eterniit) asendada vastavalt projektile tsinkplekist valtskatusega. Katust esialgu ei soojustata. Sadevee äravooluks paigaldada tagasi olemasolevad rennid ja vihmaveetorud.

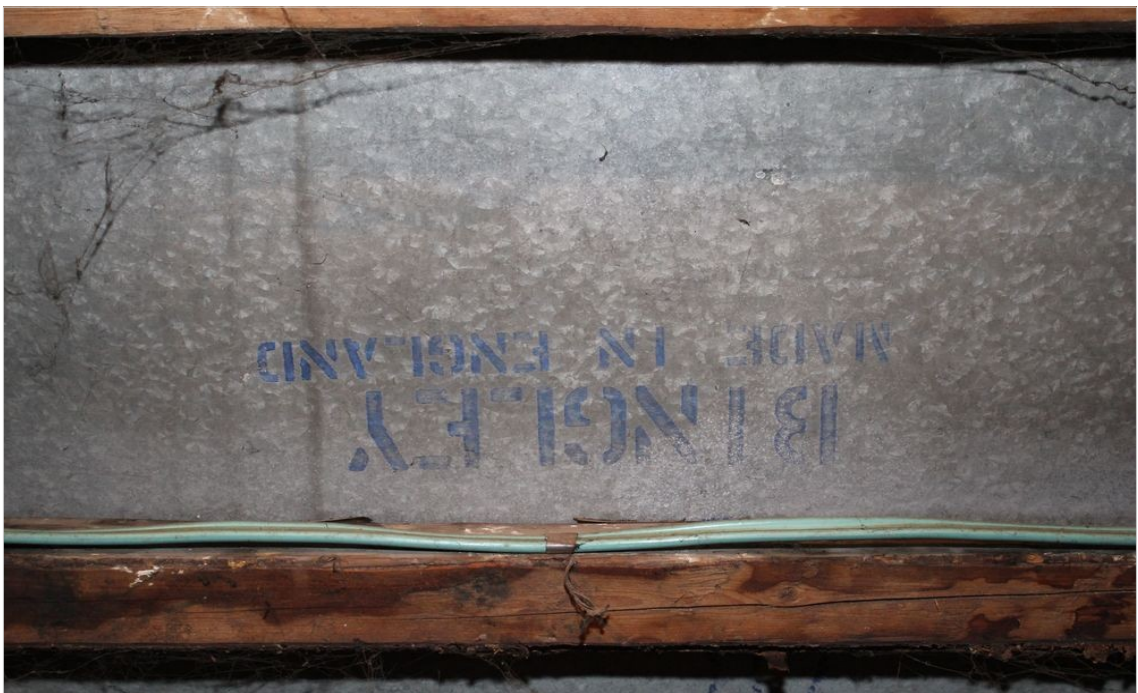
12. Katuseplekk.

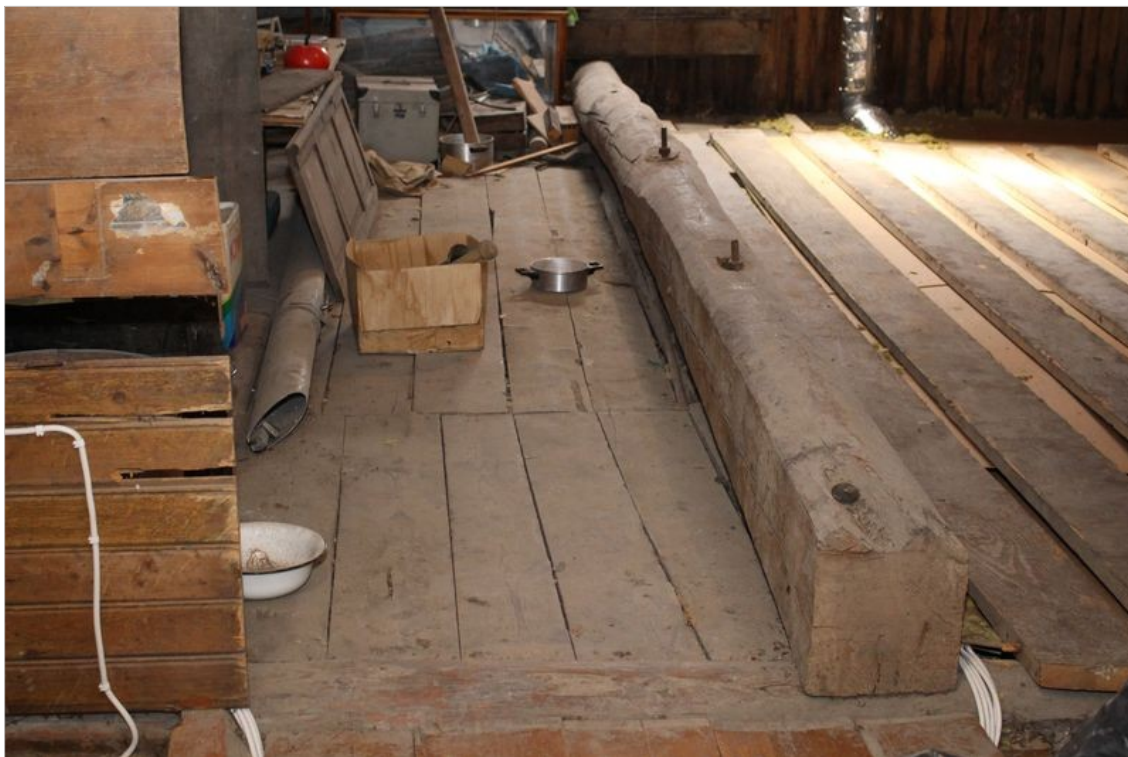
Vahelagi on puittaladel. Talade vahel on poolpalgid. Pööningul on vana halvas seisukorras laudpõrand. Maja läänepoolses osas on keset pööningu põrandat korstnjalast otsaseinani ulatuv ripptala (ill 13). Teine pisut lühem ripptala on maja hoovipoolse seinaga kohal.

13. Pööningu põrand ja ripptala.

Pööningule ehitada uus laudpõrand. Vahetada välja ka praegune põrandaalune soojustus. Ripptalad jätta nähtavale olulise põneva konstruktsioonielemendina.

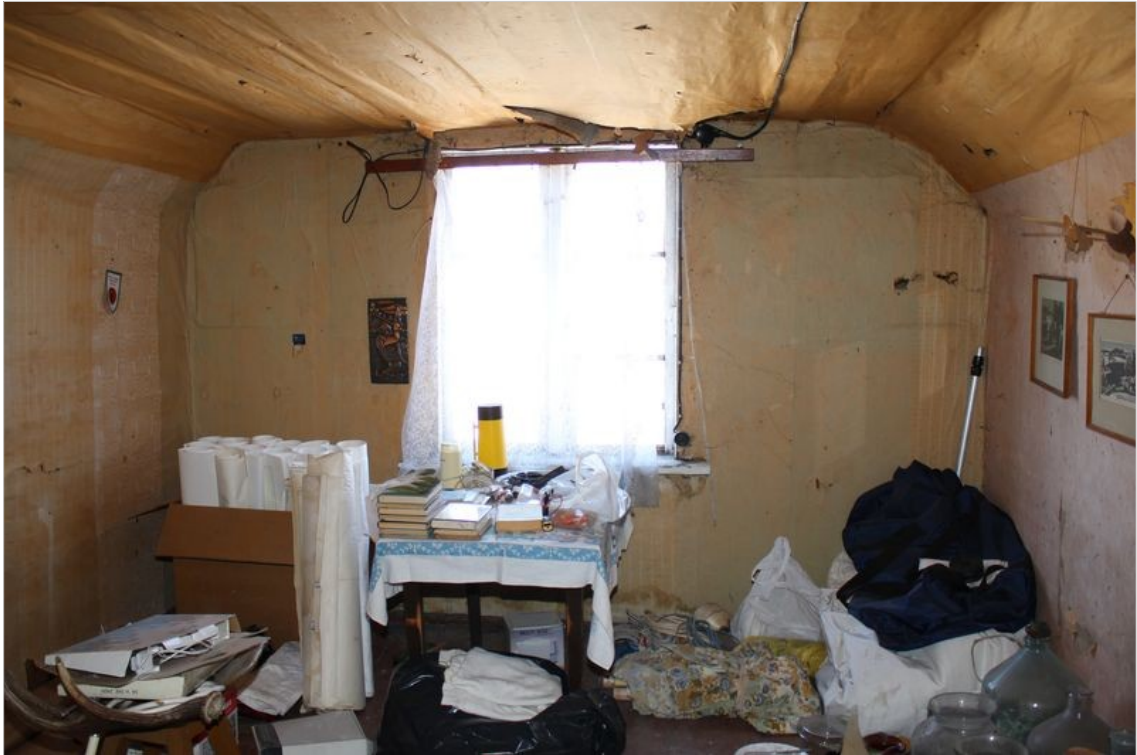
Suvetuba ehk lakatuba (ill 14) on ülejäänud pööningust eraldatud puidust seinaga ja laega. Toal on laudadest uks, millel on katked ajalehtedest ja tapeedist. Ühel ajalehekatkel on aastaarv "1915". Seest on suvetoa seinad ja lagi kaetud tapeetidega. Laes on tapeedi all poola laudis. Seinad ja laed on rahuldavas seisukorras. Trepiavast suvetoani on paremat kätt laudadest sein (ill 15). See on samuti olnud kaetud tapeetidega. Teine sein asub vasakut kätt. See on kaarekujuline ning kolmest osast koosnev. Sein algab korstnjalast ja lõpeb suvetoa nurga juures ning on valgendatud (ill 16). Arvatavasti on seinad tehtud selleks, et muuta suvitaja käiguteed pööningutrepist suvetoani kaunimaks ja hubasemaks. Mõlemad seinad on rahuldavas seisukorras.

14. Suvetuba.

Suveltoani viivad seinad eemaldada, et tekiks juurdepääs rajatava rõduukseni ning räästaaluste pindadeni. Suvetuba remontida säilitades ja taastades nii palju kui on võimalik. Eemaldada olemasolev tapeet seinast ja laest. Igast tapeedist jätta alles näidis. Laelaudis ja põrandalauad vajadusel puhastada ning kahjustused parandada ja värvida. Seinad katta uue tapeediga. Suveltoa seinu ei krohvita, vaid kasutada tapeedi all pingupappi.

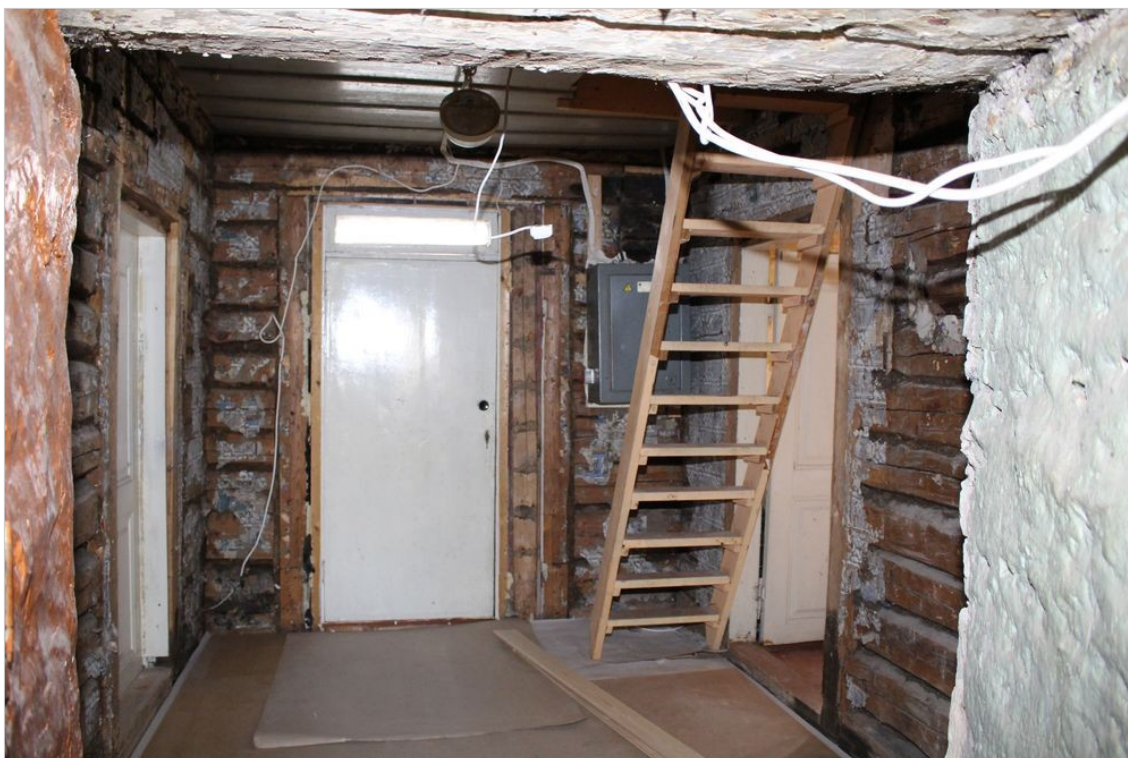
Hoone algsed välisüksed ei ole säilinud. Nende asemel on pärast 2. maailmasõda paigaldatud ukse. Esifassaadi uks on olnud kahepoolne tahveluks. Praeguse ühepoolse ukse paigaldamisel on ukseava tehtud kitsamaks. Eeskoja siseviimistlus eemaldati 2015. aastal ja nüüd on näha algne ukseava (ill 17).

17. Eeskoda vaatega maja tänavapoolse ukse suunas. Paremat ja vasakut kätt on tubadesse viivad uksed. Paremal on pööningutrepp.

Tänavapoolse ukse asemele teha algse uksega sarnane valgmikuga kahepoolne tahveluks vastavalt projektile. Ukse kohale kinnitada tsinkplekist varikatus. Õuepoolsed ukсед teha samuti vastavalt projektile.

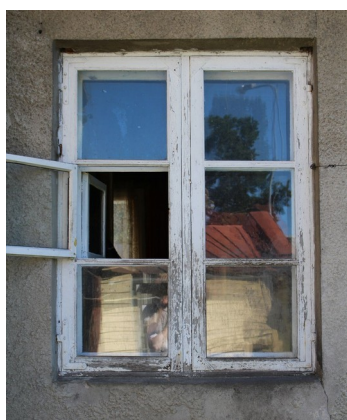
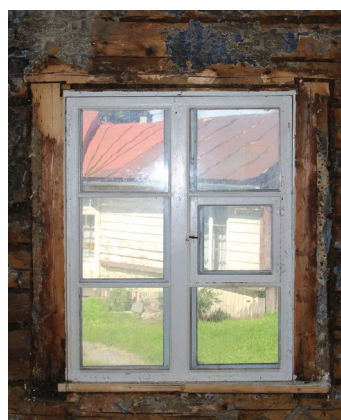
Maja kõige vanem aken asub praeguses vannitoas (ill 18, 19 ja 32). See on kuue ruuduga ja õhuaknaga. Akna välimine raam on kahepoolne ja avaneb väljapoole. Sisemine raam on hingedeta ja suveks eest ära tõstetav. Aknal on säilinud hinged, haagid ja kolm vana nurgikut. Aken on rahuldavas seisukorras.

18. Aken väljast.

19. Sama aken maja seest poolt.

Asendada maja aknad uute akendega vastavalt projektile (sisse-välja avanev männipuidust puitaken, prossipulkadega, osad aknad õhuakendega). Kasutada ajaloolisele majale stiililt sobivaid manuseid. Vannitoa vana aken säilitada ja restaureerida.

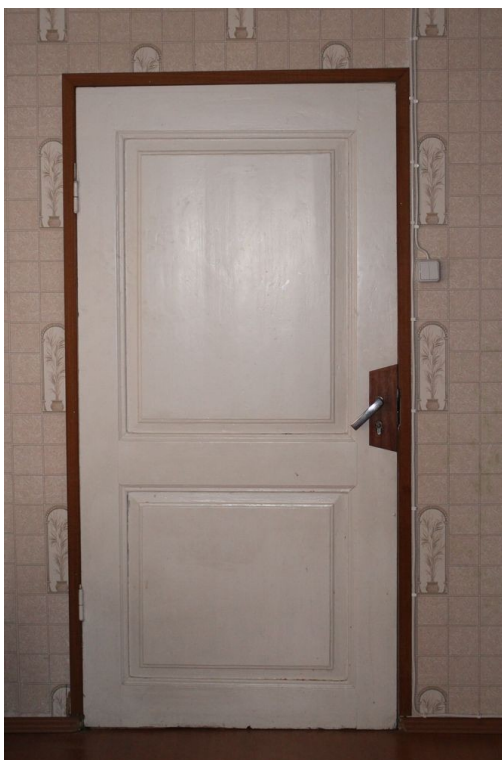
Ajaloolistest siseustest on algsel kohal säilinud kaks tubadest eeskotta viivat puidust tahvelust. Idapoolse toa uks (ill 20) on rahuldavas seisukorras. Läänepoolse toa uks (ill 21) tuli välja eeskojas vana vannitoa lammutamisel ja toast tapeedikihide eemaldamisel ning see uks on halvas seisukorras.

20. Tahveluks.

Olemasolevad tahvelüksed restaureerida. Sobivuse korral ja vajadusel paigaldada pööningul olevad ukсед restaureeritud kujul olemasolevatesse tühjadesse ukseavadesse.

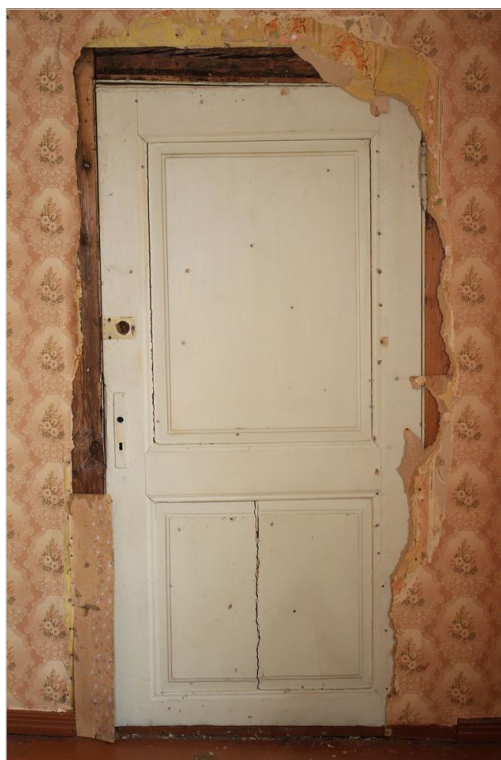
21. Tahveluks.

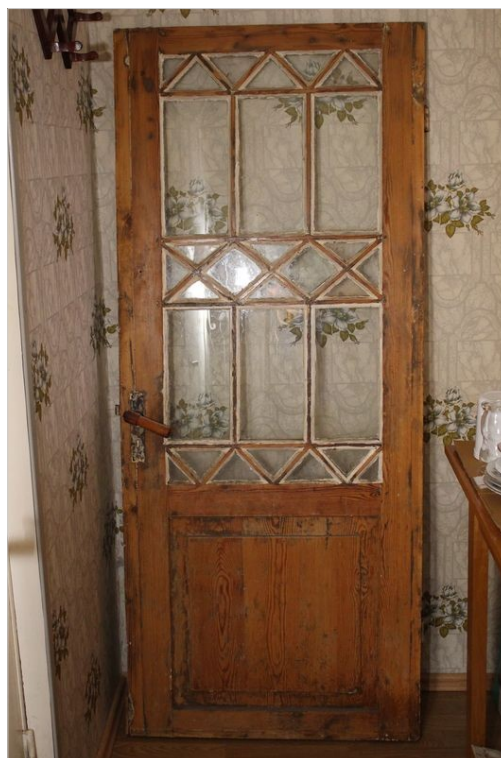
23. Korstnajala alune uks.

Korstnajala all nõ pükste vahel on madal (u. 170 cm kõrgune) käik, mis ühendab eeskoda köögiga. Köögi poolel on käigu ees kititud klaasidega rahuldavas seisukorras uks (ill 23), mis võib olla algselt olnud veranda ukseks.

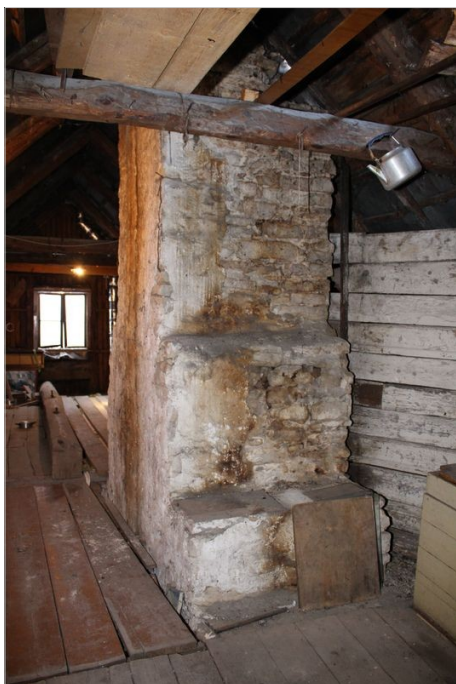
Majas on paekivist korsten, mis esimesel korrusel on kaheharuline – nn püksid (ill 24 ja 25). Korstnapits on lõhutatud tõenäoliselt seoses eterniitkatuse paigaldamisega. Uus korstnapits on laotud tellistest (ill 26). Korstnas on neli lõõri, kuid 28 cm enne korstnapitsi lõppu läheb

korsten ühelõõriliseks. Maja kütmiseks on kaks 20. sajandi teisest poolest pärinevat plekkahju. Nende seisukord on rahuldav.

25. Korsten.

Olemasolev korstnapits lammutada ja taastada korsten vastavalt projektile. Korsten laduda paekividest, sisemine lõõristik korstnatelistest. Korstnajaalg puhastada vanadest krohvijääkidest ja korsten krohvida kogu ulatuses. Vanade plekkahjude asemele võib ehitada uued stiililt sobivad ahjud.

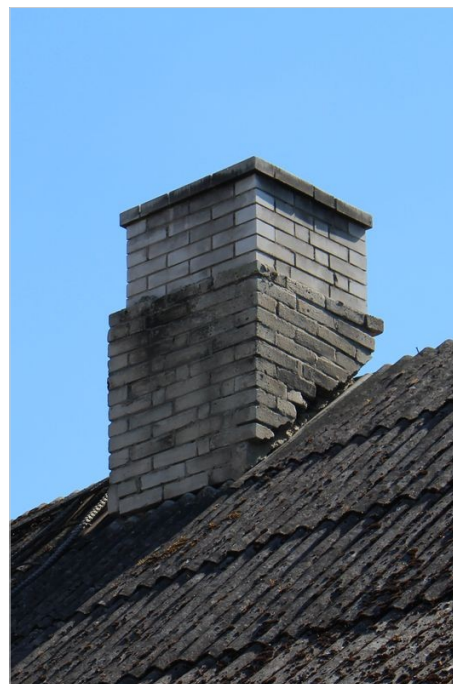
26. Korstnapits.

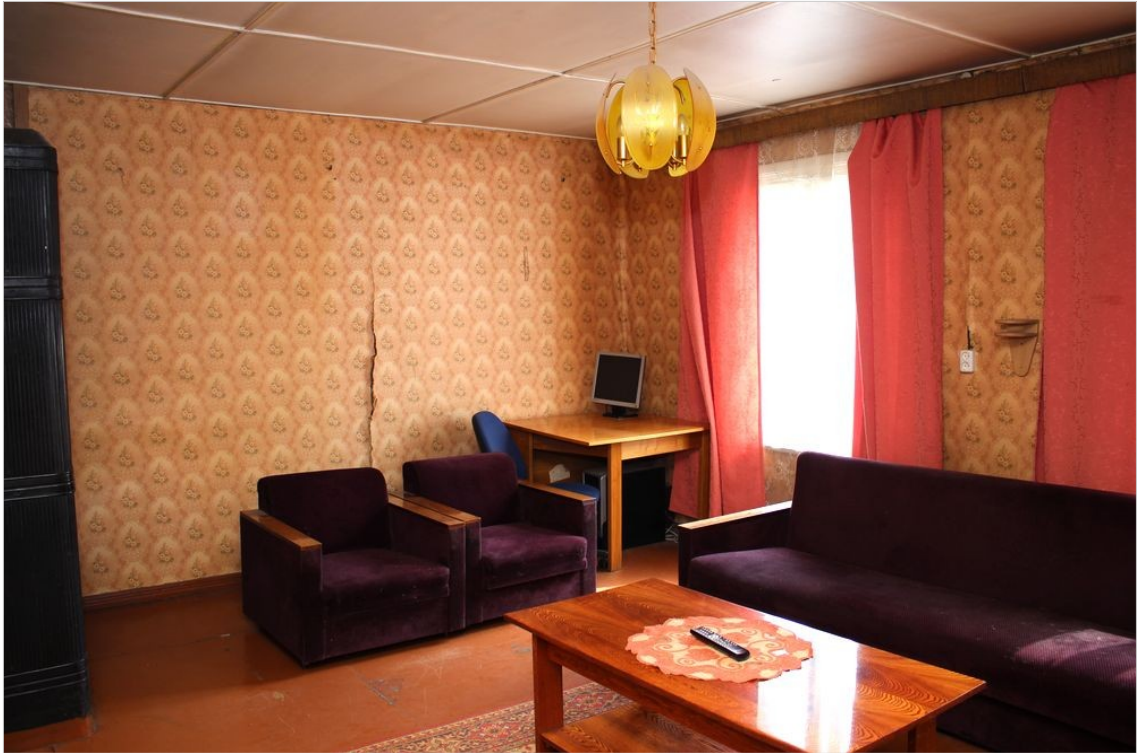
Maja idapoolsetes tubades on seinad seestpoolt kaetud kipsplaadiga, millele on kleebitud tapeet (ill 27 ja 28). Läänepoolses toas on seintel paks tapeetide kiht – u 24 kihti erinevaid tapeete (ill 29). Neljandas toas, kuhu on ehitatud 2015. aastal uus vannituba (ill 32), olid varem seinad kaetud kipsplaadiga. Selle eemaldamisel tuli nähtavale palksein, millel olid tapeedikihtide jäänused. Oletatavasti on teistes tubades kipsplaadi all samuti kas tapeete või nende jäänuseid. Katkeid endis-aegsetest tapeetidest on ka eeskoja seintel (ill 17 ja 24) kusjuures eeskoja tänavapoolses osas on ajalooline tapeet säilinud ulatuslikumalt kui õuepoolses.

29. Tuba maja lääneosas. Vaade eeskoja suunas. Seinal on tapeedis näha pragu – tapeet varjas toa ja eeskoja vahel olevat ust.

Palkide vahed tihendada linatakuga. Tubade ja eeskoja seinad krohvida lubikrohviga (välisseintele rooplaat paksusega 5 cm ja siseseintele roomatt paksusega 1 cm). Krohvi peale kleepida pabertapeet.

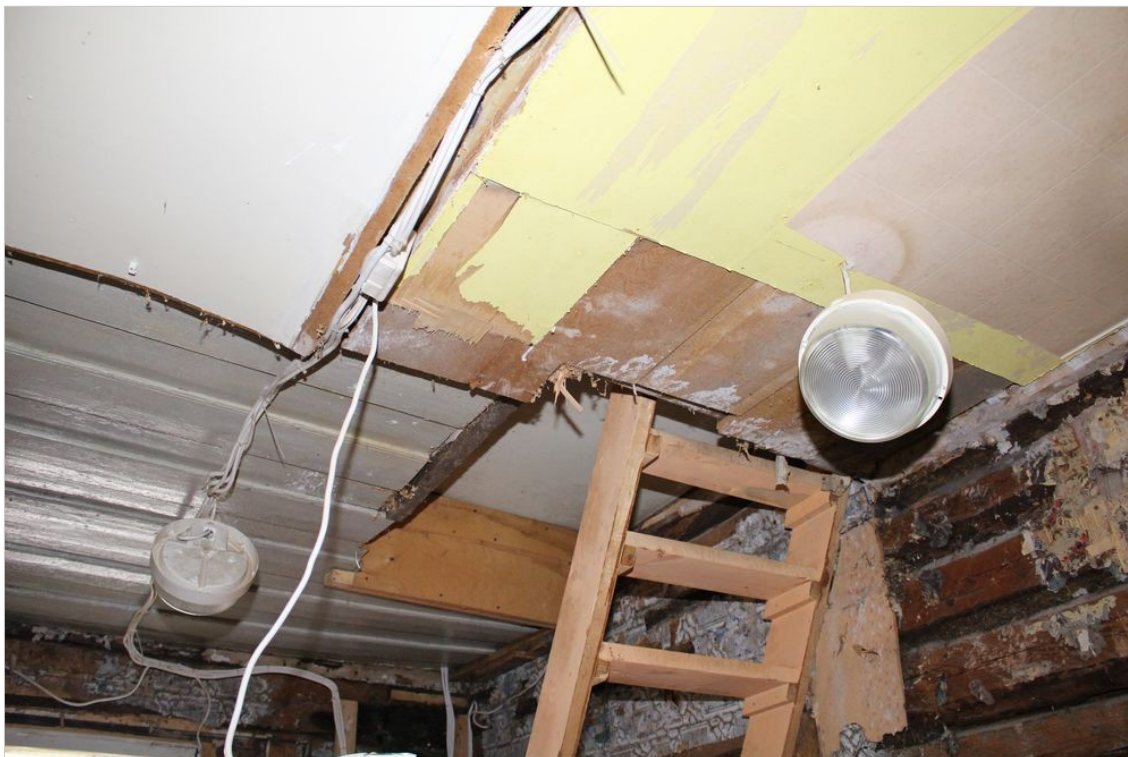
Tubades on laes vineerplaadid ning laed on värvitud (ill 27, 28, 29). Köögi laes on 20. sajandi lõpus paigaldatud laudis (ill. 30). Eeskoja lagi on olnud kaetud vineeriga. Remondi käigus lagi osaliselt avati ning vineeri alt tuli välja nn. poola laudis (ill 31).

31. Eeskoja lagi. Tagapool on näha poola laudis, esiplaanil on lae vineerkate.

Uue trepi tellimisel eeskotta muuta trepiava asukohta vastavalt trepile. Eeskoja laes olev vineer eemaldada ja poola laudis taastada. Taastamisel kasutada praegusest vannitoast remondi käigus eemaldatud laelaudu. Kui lage taastada ei õnnestu, siis ehitada eeskotta uus puitlagi – poola laudis sarnaselt vanale.
